Asbestinventarisatetest

Koningslaan 22, 2300 Turnhout

Attestnummer : 20230205-000006.000

Uitgegeven op : 05.02.2023

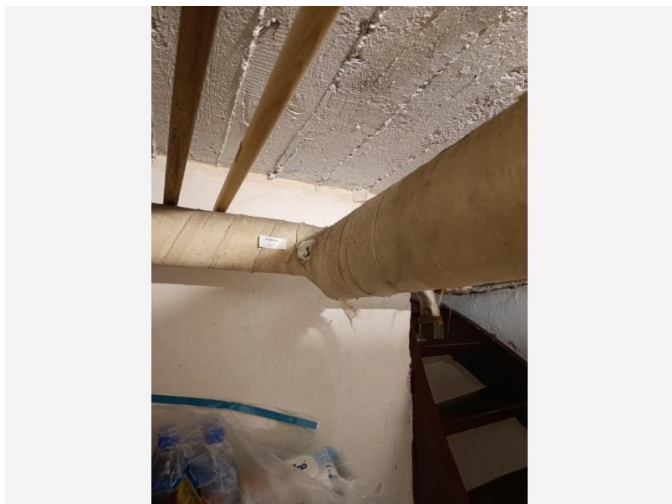
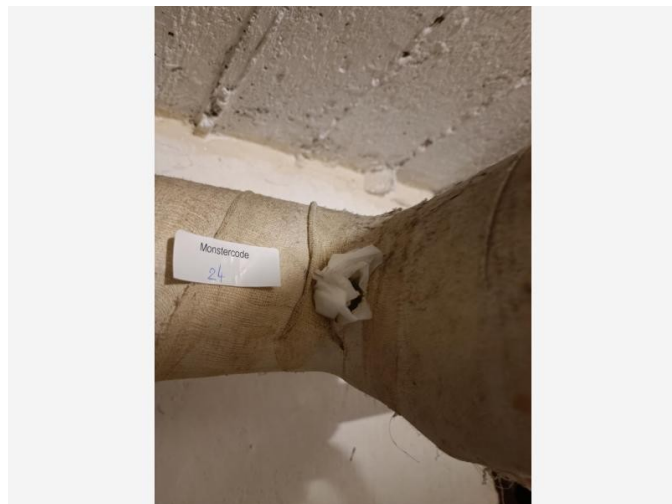
Eindbeoordeling materiaalrisico	Verhoogd materiaalrisico en/of verhoogde kans op vezelvrijgave
---------------------------------	--

Gebondenheid	Categorie 2: niet-hechtgebonden met matrix
Asbestsoort (vezeltype)	Alleen chrysotiel
Asbestconcentratie	Hoog (>= 50%)
Afschermingsgraad van het gehele materiaal	Geheel of deels (ook) vrij aan de binnenlucht
Toestand van het materiaal	Licht beschadigd, licht verweerd. Intact materiaal type Pical – asbestboard of categorie III 'gebondenheid'

#	Type	Referentie	Resultaat
1.1	Mengmonster	30/1024	Chrysotiel

Beschrijving	Leidingisolatie bochten
Omgeving	Binnen
Primaire drager	HVAC infrastructuur en uitrusting
Asbestmateriaal	In-situ afwerkingslagen - Thermische isolatie
Bindmiddel van asbestmateriaal	Gips - kalk
Gebondenheid op basis van bindmiddel	Niet-hechtgebonden

Hoeveelheid (lengte - omtrek - dikte - aantal)	<ul style="list-style-type: none">• 4,00 m - 30,00 cm - 1,00 cm - 1 stuk
Totaal volume	0,012 m ³
Eenvoudig bereikbaar	Ja
Bevestigingswijze	<ul style="list-style-type: none">• Verlijmd, ingegoten, versmeerd
Identificatiemethode	Vaststelling met monstername
Destructieve handeling voor identificatie	Nee

Verwijderen

- Zorg voor een veilig beheer. Vermijd het beschadigen van het asbestmateriaal. Controleer de toestand jaarlijks op wijzigingen.
- Scherm in afwachting van verwijdering het asbestmateriaal af van luchtstromingen en verstoring: bijvoorbeeld door het te verpakken, te fixeren, af te dekken, signalisatie - afbakening aan te brengen, ...

- Hermetische zone (erkend asbestverwijderaar)
Gipsisolatie wordt losgesneden van dragermateriaal (leiding), asbesthoudend gips zal gemakkelijk verbrossen en is losgebonden. Om geen asbestvezels te verspreiden naar de omgeving, dient dit in hermetische zone verwijderd te worden.

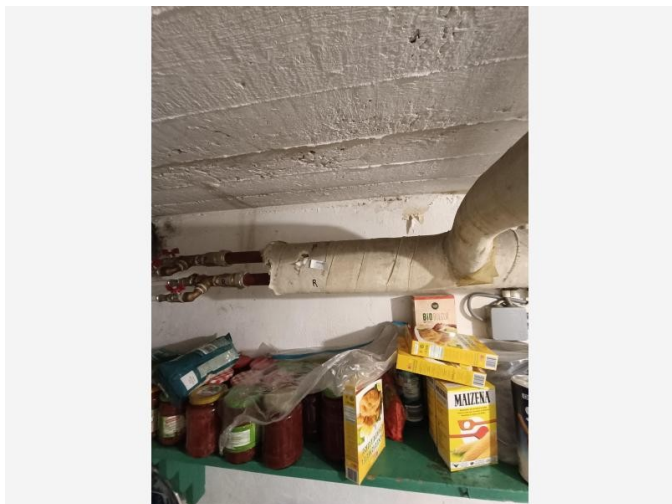
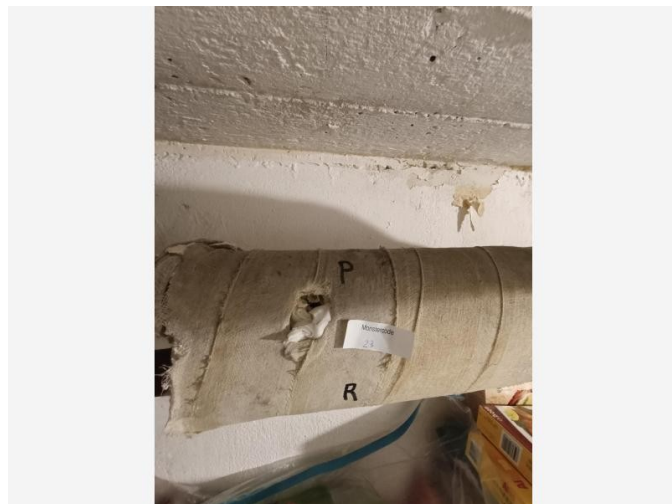
Eindbeoordeling materiaalrisico	Verhoogd materiaalrisico en/of verhoogde kans op vezelvrijgave
---------------------------------	--

Gebondenheid	Categorie 2: niet-hechtgebonden met matrix
Asbestsoort (vezeltype)	Alleen chrysotiel
Asbestconcentratie	Hoog (>= 50%)
Afschermingsgraad van het gehele materiaal	Geheel of deels (ook) vrij aan de binnenlucht
Toestand van het materiaal	Licht beschadigd, licht verweerd. Intact materiaal type Pical – asbestboard of categorie III 'gebondenheid'

#	Type	Referentie	Resultaat
2.1	Mengmonster	30/1023	Chrysotiel

Beschrijving	Leidingisolatie rechte stukken
Omgeving	Binnen
Primaire drager	HVAC infrastructuur en uitrusting
Asbestmateriaal	In-situ afwerkingslagen - Thermische isolatie
Bindmiddel van asbestmateriaal	Gips - kalk
Gebondenheid op basis van bindmiddel	Niet-hechtgebonden

Hoeveelheid (lengte - omtrek - dikte - aantal)	<ul style="list-style-type: none"> • 4,00 m - 30,00 cm - 1,00 cm - 1 stuk
Totaal volume	0,012 m ³
Eenvoudig bereikbaar	Ja
Bevestigingswijze	<ul style="list-style-type: none"> • Verlijmd, ingegoten, versmeerd
Identificatiemethode	Vaststelling met monstername
Destructieve handeling voor identificatie	Nee

Verwijderen

- Zorg voor een veilig beheer. Vermijd het beschadigen van het asbestmateriaal. Controleer de toestand jaarlijks op wijzigingen.
- Scherm in afwachting van verwijdering het asbestmateriaal af van luchtstromingen en verstoring: bijvoorbeeld door het te verpakken, te fixeren, af te dekken, signalisatie - afbakening aan te brengen, ...

- Hermetische zone (erkend asbestverwijderaar)
Gipsisolatie wordt losgesneden van dragermateriaal (leiding), asbesthoudend gips zal gemakkelijk verbrokkelen en is losgebonden. Om geen asbestvezels te verspreiden naar de omgeving, dient dit in hermetische zone verwijderd te worden.

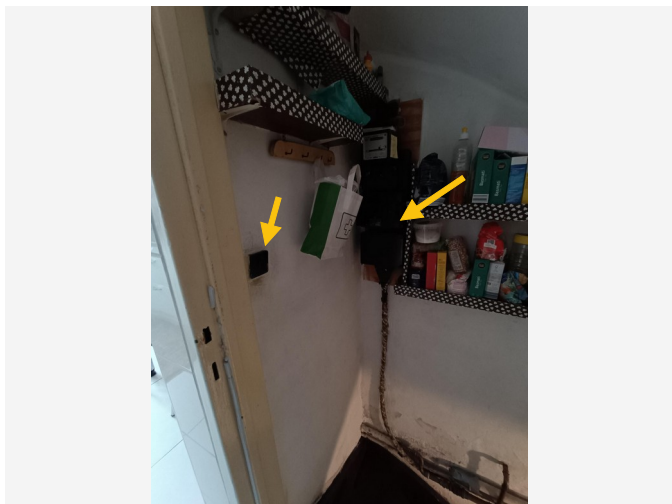
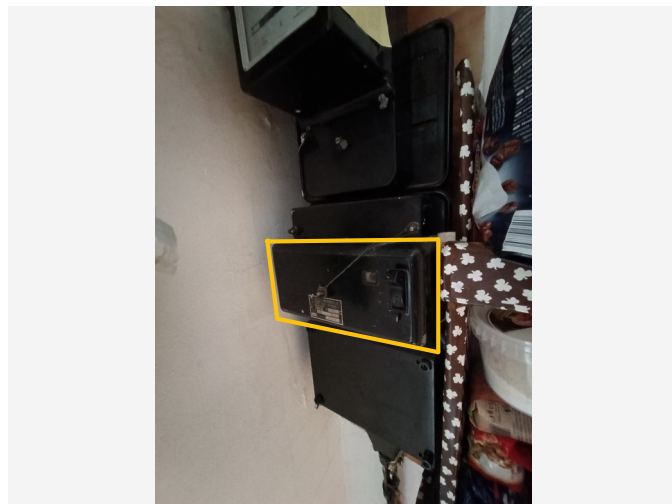
Eindbeoordeling materiaalrisico	Laag materiaalrisico en/of verlaagde kans op vezelvrijgave
---------------------------------	--

Gebondenheid	Categorie 1: hechtgebonden in oorsprong
Asbestsoort (vezeltype)	Alleen chrysotiel
Asbestconcentratie	Laag (< 50%)
Afschermingsgraad van het gehele materiaal	Geheel of deels (ook) vrij aan de binnenlucht
Toestand van het materiaal	Licht beschadigd, licht verweerd. Intact materiaal type Pical – asbestboard of categorie III 'gebondenheid'

Beschrijving	Bakeliet kelder (schakelaar en zekeringskast)
Omgeving	Binnen
Primaire drager	Communicatie en elektrische infrastructuur en uitrusting
Asbestmateriaal	Plaat, paneel, tablet - Type Bakeliet
Bindmiddel van asbestmateriaal	Kunststof of -hars
Gebondenheid op basis van bindmiddel	Hecht
Hoeveelheid (oppervlakte - dikte - aantal)	• 0,01 m ² - 1,00 cm - 1 stuk
Totaal volume	< 0,001 m ³
Eenvoudig bereikbaar	Ja
Bevestigingswijze	• Geschroefd
Identificatiemethode	Vaststelling zonder monsternamen

Zorgvuldig beheren

- Zorg voor een veilig beheer. Vermijd het beschadigen van het asbestmateriaal. Controleer de toestand jaarlijks op wijzigingen.

- Eenvoudige handelingen: mag via doe-het-zelf of door werknemer(s) met opleidingsattest eenvoudige handelingen
Kan eenvoudig losgeschroefd worden. (afgesloten of verzegelde kast, EH opgeleid techniek personeel 8 u basis asbest)

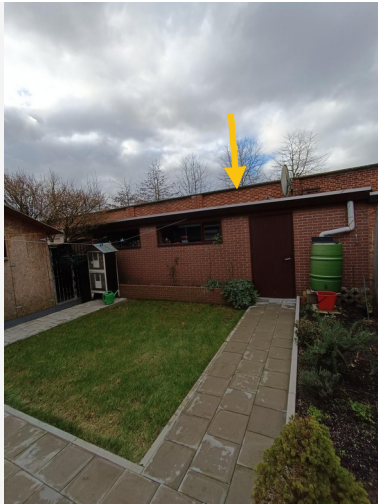
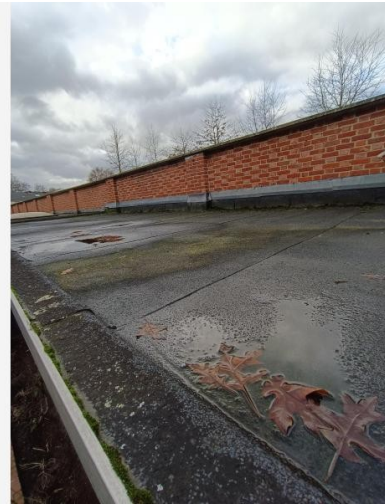
Eindbeoordeling materiaalrisico	Laag materiaalrisico en/of verlaagde kans op vezelvrijgave
---------------------------------	--

Gebondenheid	Categorie 1: hechtgebonden in oorsprong
Asbestsoort (vezeltype)	Crocidoliet aanwezig
Asbestconcentratie	Laag (< 50%)
Afschermingsgraad van het gehele materiaal	Geheel of deels vrij aan de buitenlucht
Toestand van het materiaal	Licht beschadigd, licht verweerd. Intact materiaal type Pical – asbestboard of categorie III 'gebondenheid'

Beschrijving	roofing plat dak bijgebouw
Omgeving	Buiten
Primaire drager	Plat dak
Asbestmateriaal	Dak- en gevelbekleding - Roofing
Bindmiddel van asbestmateriaal	Bitumen (roofing, teer, asfalt)
Gebondenheid op basis van bindmiddel	Hecht
Hoeveelheid (oppervlakte - aantal)	• 22,50 m ² - 1 stuk
Totale oppervlakte	22,50 m ²
Eenvoudig bereikbaar	Ja
Bevestigingswijze	• Verlijmd, ingegoten, versmeerd
Identificatiemethode	Vaststelling zonder monsternamen

Destructieve handeling voor identificatie	Nee
Opmerking	In het inspectieprotocol is een monstername van roofing verplicht om dit te identificeren als niet-asbesthoudend. Een monstername is echter niet mogelijk wegens kans op lekkage. De toepassing wordt als asbestverdacht beschouwd.

Zorgvuldig beheren

- Zorg voor een veilig beheer. Vermijd het beschadigen van het asbestmateriaal. Controleer de toestand jaarlijks op wijzigingen.

- Eenvoudige handelingen: enkel door erkend asbestverwijderaar
Roofing is gelijmd/gebrand en is niet eenvoudig los te maken. EH opgeleid personeel (dakwerker met 8u basisopleiding asbest)

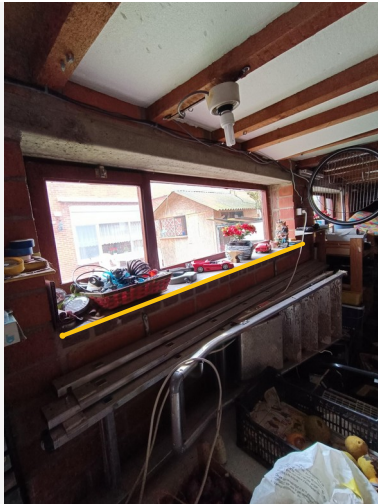
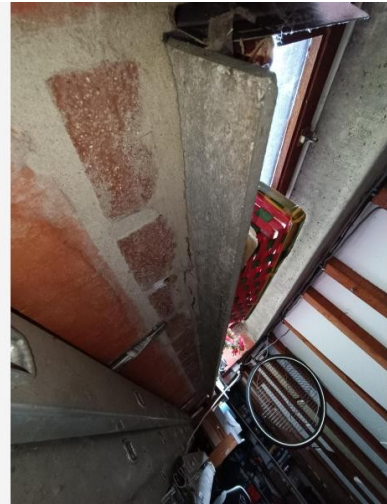
Eindbeoordeling materiaalrisico	Laag materiaalrisico en/of verlaagde kans op vezelvrijgave
---------------------------------	--

Gebondenheid	Categorie 1: hechtgebonden in oorsprong
Asbestsoort (vezeltype)	Alleen chrysotiel
Asbestconcentratie	Laag (< 50%)
Afschermingsgraad van het gehele materiaal	Geheel of deels (ook) vrij aan binnenluchtstromen
Toestand van het materiaal	Licht beschadigd, licht verweerd. Intact materiaal type Pical – asbestboard of categorie III 'gebondenheid'

Beschrijving	2x asbestcementen venstertablet bijgebouw
Omgeving	Binnen
Primaire drager	Wandopening verticaal (raam, deur, ...)
Asbestmateriaal	Plaat, paneel, tablet - Generiek
Bindmiddel van asbestmateriaal	Cement
Gebondenheid op basis van bindmiddel	Hecht
Hoeveelheid (oppervlakte - dikte - aantal)	• 0,60 m ² - 1,50 cm - 2 stuks
Totaal volume	0,018 m ³
Eenvoudig bereikbaar	Ja
Bevestigingswijze	• Geklemd • Verlijmd, ingegoten, versmeerd

Zorgvuldig beheren

- Zorg voor een veilig beheer. Vermijd het beschadigen van het asbestmateriaal. Controleer de toestand jaarlijks op wijzigingen.

- Eenvoudige handelingen: mag via doe-het-zelf of door werknemer(s) met opleidingsattest eenvoudige handelingen
De venstertabletten voorzichtig losmaken zonder ze te breken, extra bevochtigen om stof te voorkomen + dragen van de nodige beschermingsmiddelen (mondmasker ffp3, handschoenen, tyvec) verpakken in plastic folie en af te voeren naar het containerpark als hechtgebonden asbestafval.

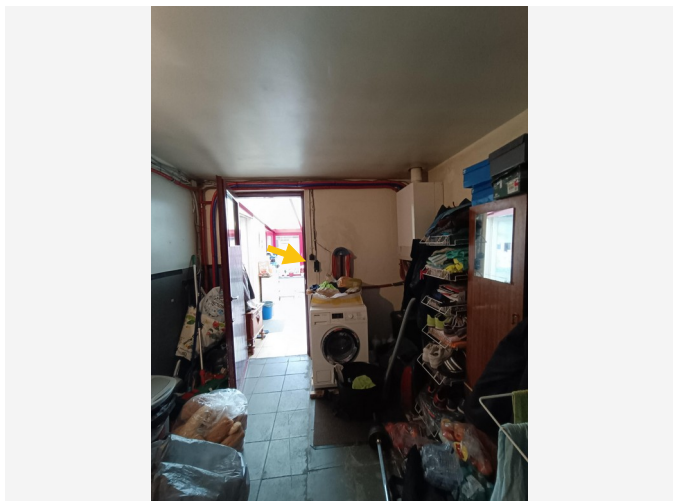
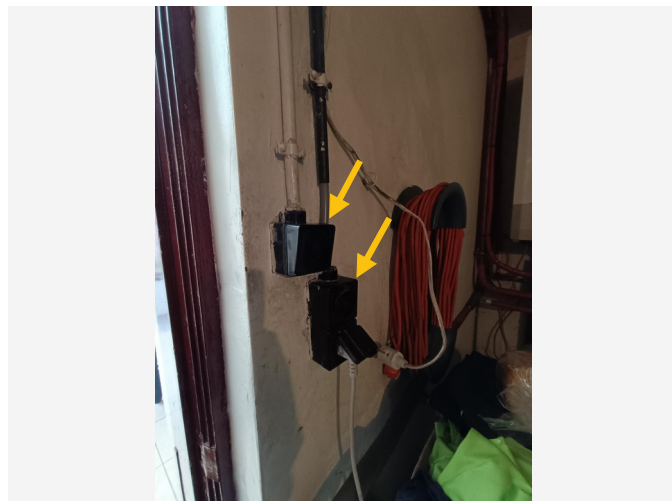
Fiche 6: Bakeliet garage (schakelaar en 2x stopcontact)

Eindbeoordeling materiaalrisico	Laag materiaalrisico en/of verlaagde kans op vezelvrijgave
---------------------------------	--

Gebondenheid	Categorie 1: hechtgebonden in oorsprong
Asbestsoort (vezeltype)	Alleen chrysotiel
Asbestconcentratie	Laag (< 50%)
Afschermingsgraad van het gehele materiaal	Geheel of deels (ook) vrij aan de binnenlucht
Toestand van het materiaal	Licht beschadigd, licht verweerd. Intact materiaal type Pical – asbestboard of categorie III 'gebondenheid'

Beschrijving	Bakeliet garage (schakelaar en 2x stopcontact)
Omgeving	Binnen
Primaire drager	Communicatie en elektrische infrastructuur en uitrusting
Asbestmateriaal	Plaat, paneel, tablet - Type Bakeliet
Bindmiddel van asbestmateriaal	Kunststof of -hars
Gebondenheid op basis van bindmiddel	Hecht
Hoeveelheid (oppervlakte - dikte - aantal)	• 0,01 m ² - 1,00 cm - 1 stuk
Totaal volume	< 0,001 m ³
Eenvoudig bereikbaar	Ja
Bevestigingswijze	• Geschroefd
Identificatiemethode	Vaststelling zonder monsternamen

Zorgvuldig beheren

- Zorg voor een veilig beheer. Vermijd het beschadigen van het asbestmateriaal. Controleer de toestand jaarlijks op wijzigingen.

- Eenvoudige handelingen: mag via doe-het-zelf of door werknemer(s) met opleidingsattest eenvoudige handelingen
Kan eenvoudig losgeschroefd worden. (afgesloten of verzegelde kast , EH opgeleid techniek personeel 8 u basis asbest)

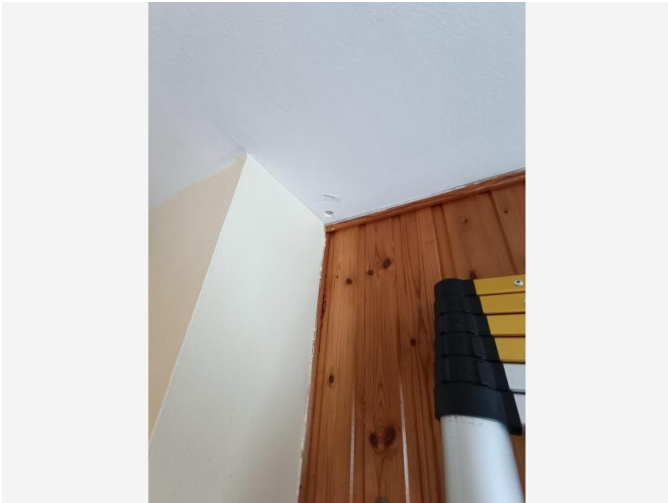
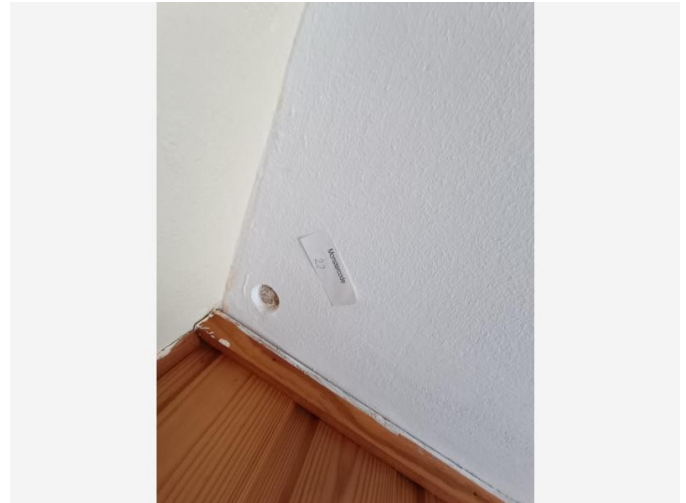
Geen asbest

#	Type	Referentie	Resultaat
7.1	Mengmonster	30/1022	Geen asbest

Beschrijving	Pleisterwerk plafond
Omgeving	Binnen
Primaire drager	Binnenwand

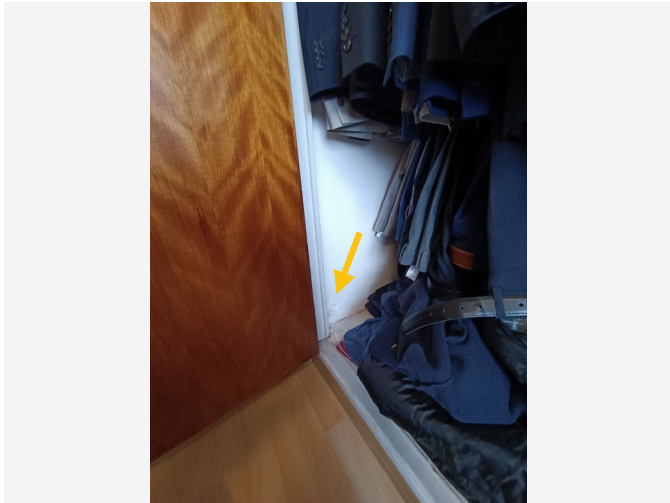
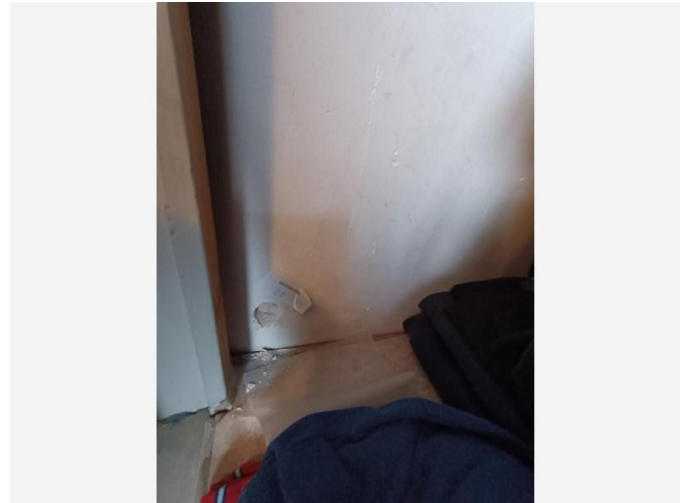
Geen asbest

#	Type	Referentie	Resultaat
8.1	Mengmonster	30/1021	Geen asbest

Beschrijving	Pleisterwerk muren
Omgeving	Binnen
Primaire drager	Binnenwand
