# Asbestinventarisatetest

de Merodelei 85/1-2, 2300 Turnhout

Attestnummer : 20240111-000304.000

Uitgegeven op : 11.01.2024

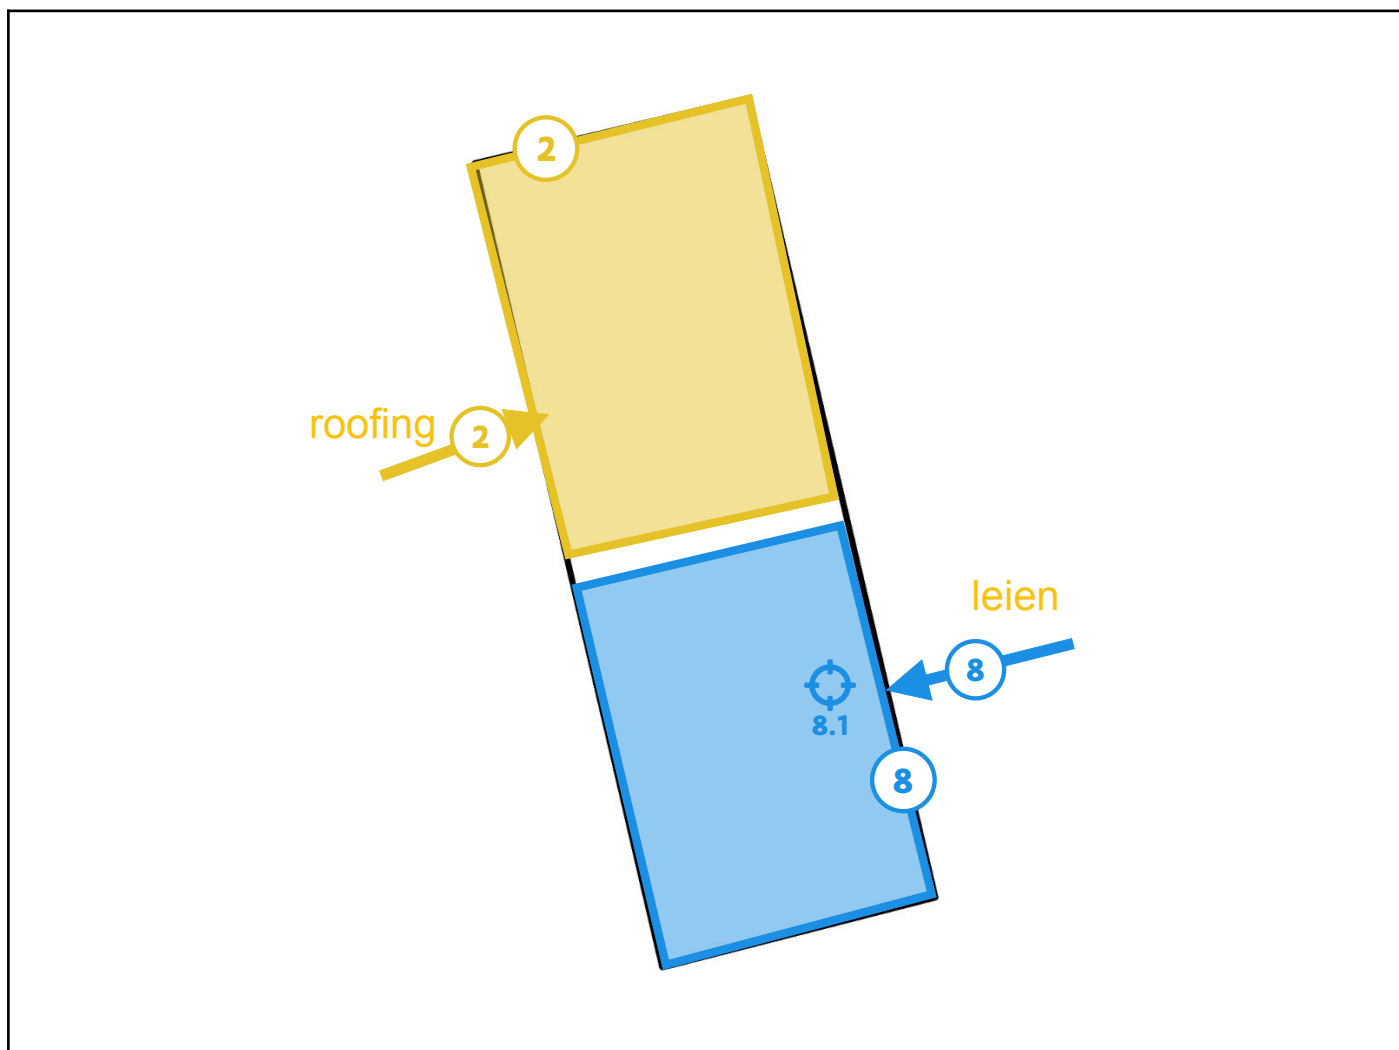
## Plan 1.4: plan dak

Beschrijving	Type	Actie
2. roofing platdak	Asbestmateriaal	Zorgvuldig beheren
8. Lei puntdak	Geen asbest	-
8.1 Code: lei dak	Puntmonster	-

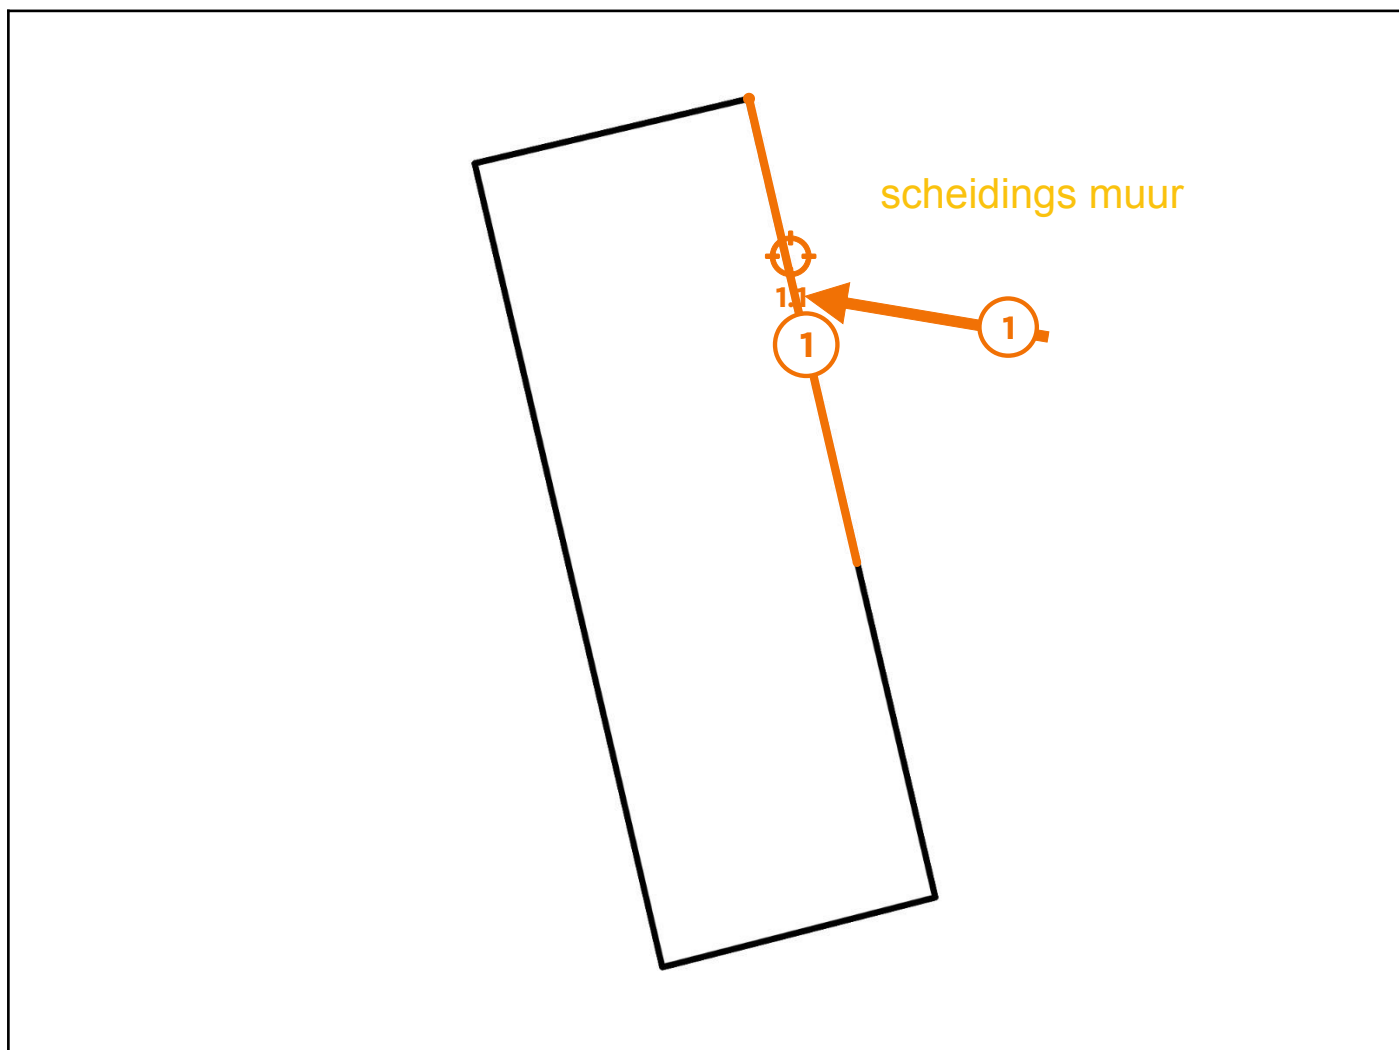
## Plan 1.5: zijgevel plan

Beschrijving	Type	Actie
1. Ieën zijgevel tuin	Asbestmateriaal	<a href="#">Verwijderen</a>
1.1 Code: lei tuin	Puntmonster	-

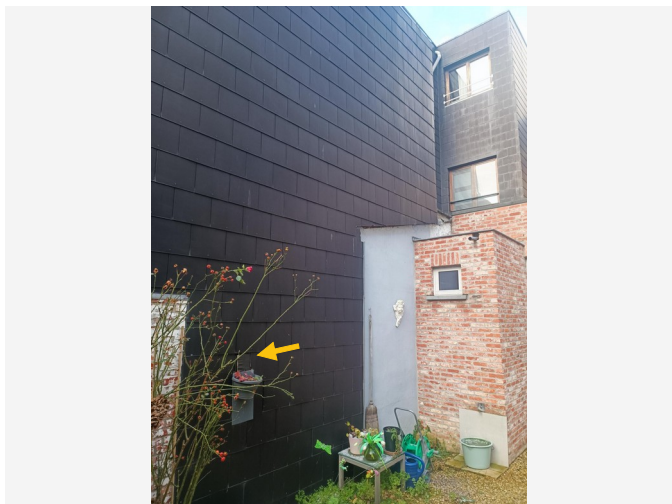
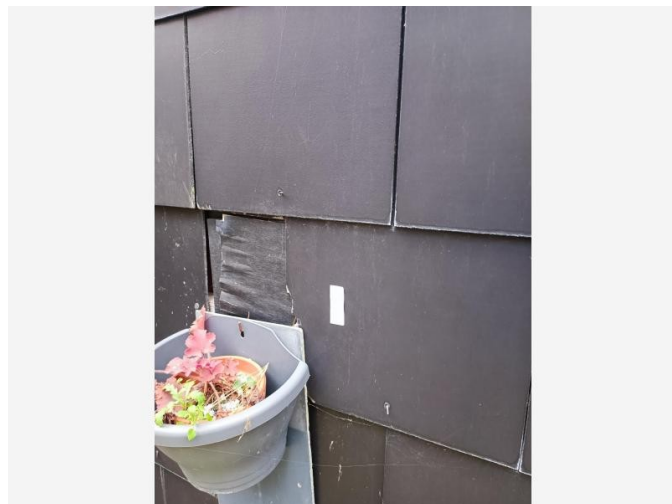
Beschrijving	leien zijgevel tuin
--------------	---------------------

Het asbestmateriaal valt onder de mijlpaal van 2034.

**Verwijderen**

Eindbeoordeling materiaalrisico	Laag materiaalrisico en/of verlaagde kans op vezelvrijgave
---------------------------------	--

Gebondenheid	Categorie 1: hechtgebonden in oorsprong
Asbestsoort (vezeltype)	Alleen chrysotiel
Asbestconcentratie	Laag (< 50%)
Afschermingsgraad van het gehele materiaal	Geheel of deels vrij aan de buitenlucht
Toestand van het materiaal	Licht beschadigd, licht verveerd. Intact materiaal type Pical – asbestboard of categorie III 'gebondenheid'

#	Type	Referentie	Resultaat
1.1	Puntmonster	lei tuin	Chrysotiel

- Zorg voor een veilig beheer. Vermijd het beschadigen van het asbestmateriaal. Controleer de toestand jaarlijks op wijzigingen.

- Eenvoudige handelingen: mag via doe-het-zelf of door werknemer(s) met opleidingsattest eenvoudige handelingen  
-verwijdering: Eenvoudige handeling doe-het zelf

Indien mogelijk de ondervloer afdekken , leien voorzichtig verwijderen, extra fixeren, niet breken , niet gooien, onmiddellijk verpakken of voorzichtig in container met asbest bag plaatsen

Indien leien in slechte staat zijn en kans bestaat op breken : Eenvoudige handeling opgeleid personeel , alle werknemer(s) moeten wel beschikken over een opleidingsattest eenvoudige handelingen 8u

Ondervloer afdekken , leien voorzichtig verwijderen, extra fixeren, niet breken , niet gooien, onmiddellijk verpakken of voorzichtig in container met asbest bag plaatsen. De constructiebalken zullen ook gereinigd worden met vochtige doeken en absoluut filter stofzuiger .

Bij leien geen stortkokers gebruiken.

- Eenvoudige handelingen: enkel door erkend asbestverwijderaar  
Bij zware beschadigingen werken laten uitvoeren door een erkend asbestverwijderaar .

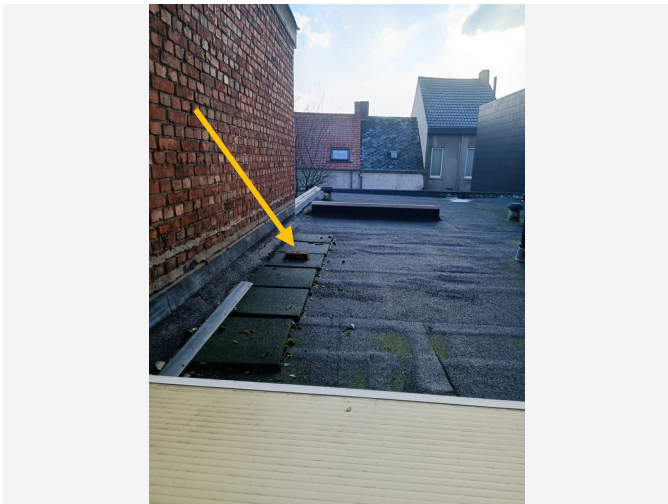
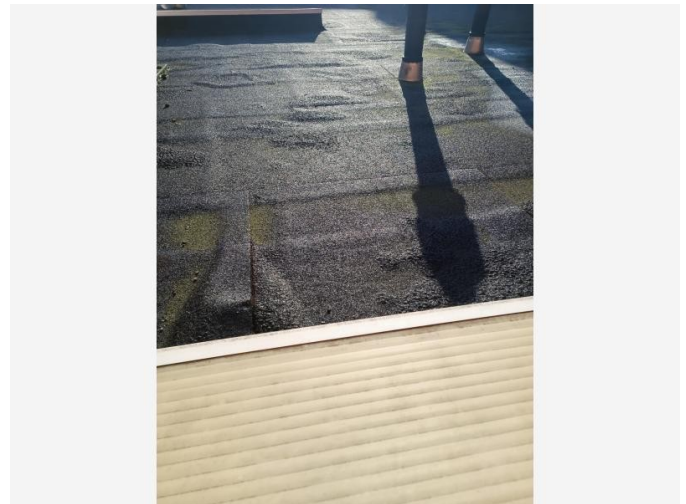
Het asbestmateriaal valt onder de mijlpaal van 2040.

Zorgvuldig beheren

In het inspectieprotocol is een monstername van roofing verplicht om dit te identificeren als niet-asbesthoudend. Een monstername is echter niet mogelijk wegens kans op lekkage.

Eindbeoordeling materiaalrisico	Laag materiaalrisico en/of verlaagde kans op vezelvrijgave
---------------------------------	--

Gebondenheid	Categorie 1: hechtgebonden in oorsprong
Asbestsoort (vezeltype)	Crocidoliet aanwezig
Asbestconcentratie	Laag (< 50%)
Afschermingsgraad van het gehele materiaal	Geheel of deels vrij aan de buitenlucht
Toestand van het materiaal	Licht beschadigd, licht verweerd. Intact materiaal type Pical – asbestboard of categorie III 'gebondenheid'

Beschrijving	roofing platdak
Omgeving	Buiten
Primaire drager	Plat dak
Asbestmateriaal	Dak- en gevelbekleding - Roofing
Bindmiddel van asbestmateriaal	Bitumen (roofing, teer, asfalt)
Gebondenheid op basis van bindmiddel	Hecht
Hoeveelheid (oppervlakte - aantal)	• 90,00 m <sup>2</sup> - 1 stuk

- Zorg voor een veilig beheer. Vermijd het beschadigen van het asbestmateriaal. Controleer de toestand jaarlijks op wijzigingen.
- Voer bijkomende staalname(s) uit.

- Eenvoudige handelingen: enkel door erkend asbestverwijderaar -verwijdering : EH erkend saneerder , verwijdering dient te gebeuren volgens de geldende voorschriften en veiligheidsnormen

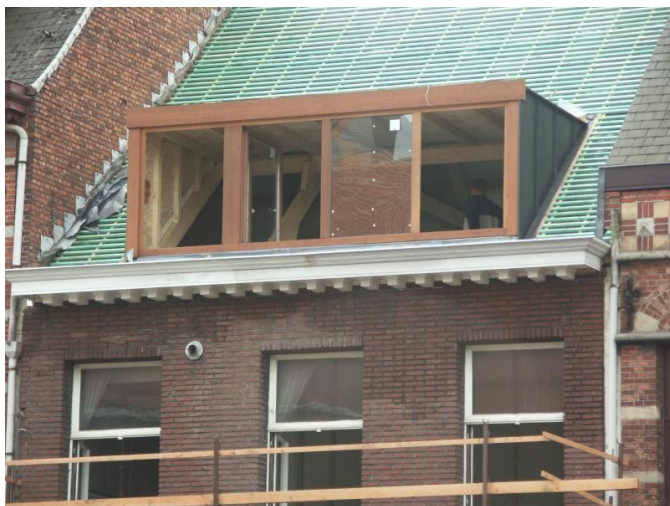
Vrije foto

Het hoofddak (puntdak) werd volledig vernieuwd (puntdak) fotos in bijlage.

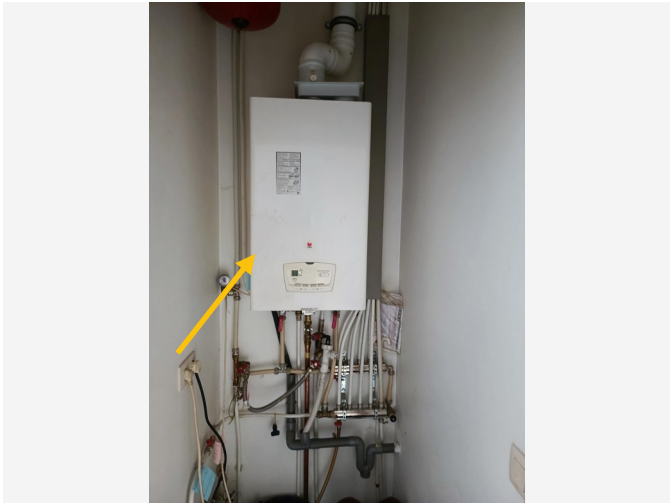
Vrije foto

De ketel werd gecontroleerd en is niet asbest verdacht.(vanaf 2001 werden geen asbest toepassingen meer gebruikt in ketels)

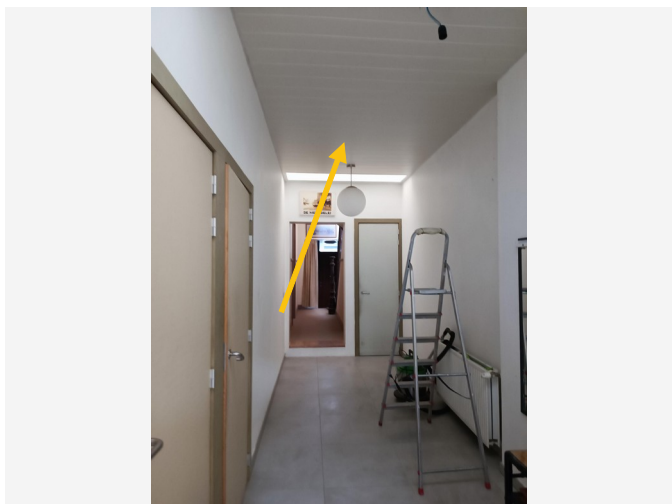
Vrije foto

Alle plafonds zijn van plaat/gyproc materiaal het is niet gekend of er pleisterwerk aanwezig is achter de valse plafonds, te controleren bij werken.(glv+1v+2v)

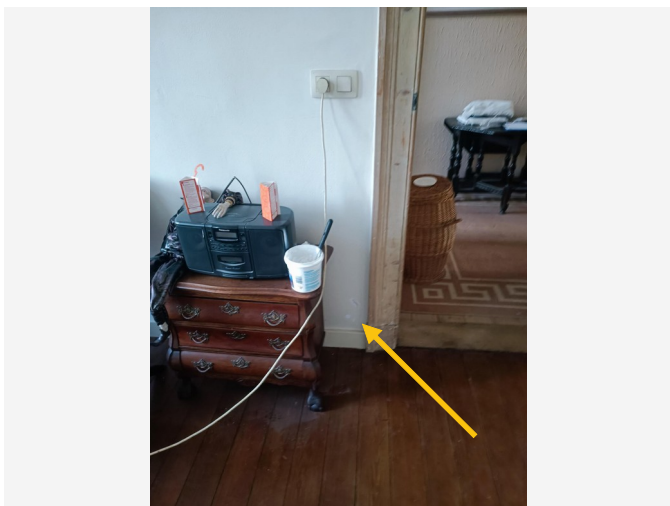
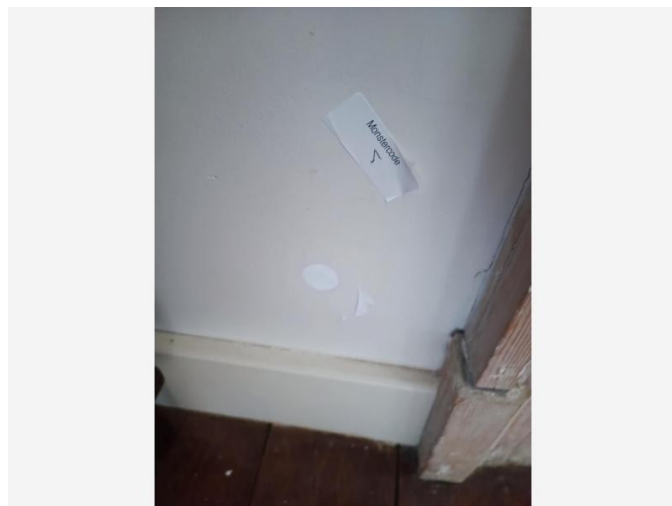
Geen asbest

#	Type	Referentie	Resultaat
6.1	Mengmonster	muur 1	Geen asbest

Beschrijving	muur pleister
Omgeving	Binnen
Primaire drager	Binnenwand

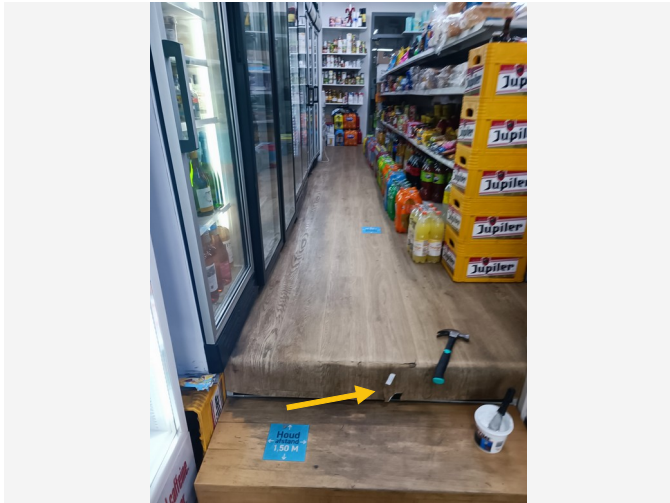
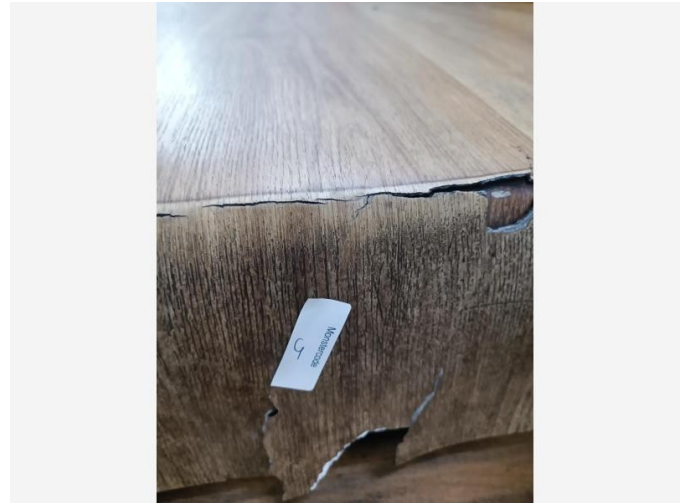
Geen asbest

#	Type	Referentie	Resultaat
7.1	Puntmonster	vinyl zeil 3	Geen asbest

Beschrijving	vinyl zeil
Omgeving	Binnen
Primaire drager	Vloer
Bindmiddel van materiaal	Karton - papier - viltachtig

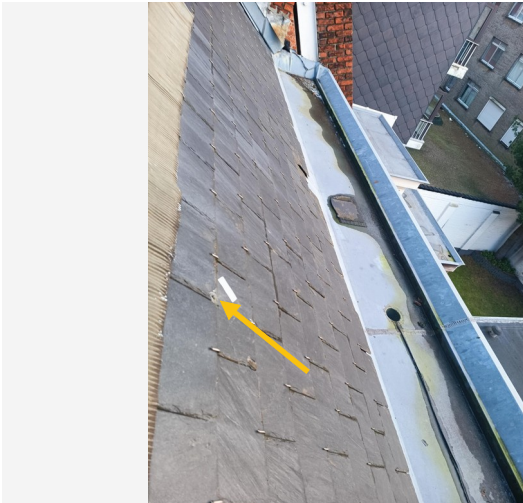
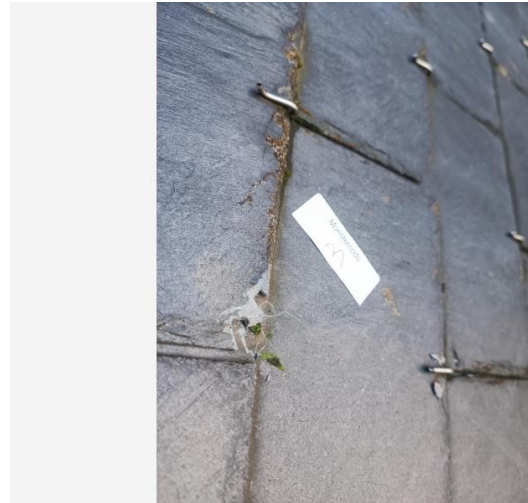
Geen asbest

#	Type	Referentie	Resultaat
8.1	Puntmonster	lei dak	Geen asbest

Beschrijving	Lei puntdak
Omgeving	Buiten
Primaire drager	Schuin dak
Bindmiddel van materiaal	Cement
