# Asbestinventarisatetest

Grimstedestraat 18, 2300 Turnhout

Attestnummer : 20230526-000087.000

Uitgegeven op : 26.05.2023

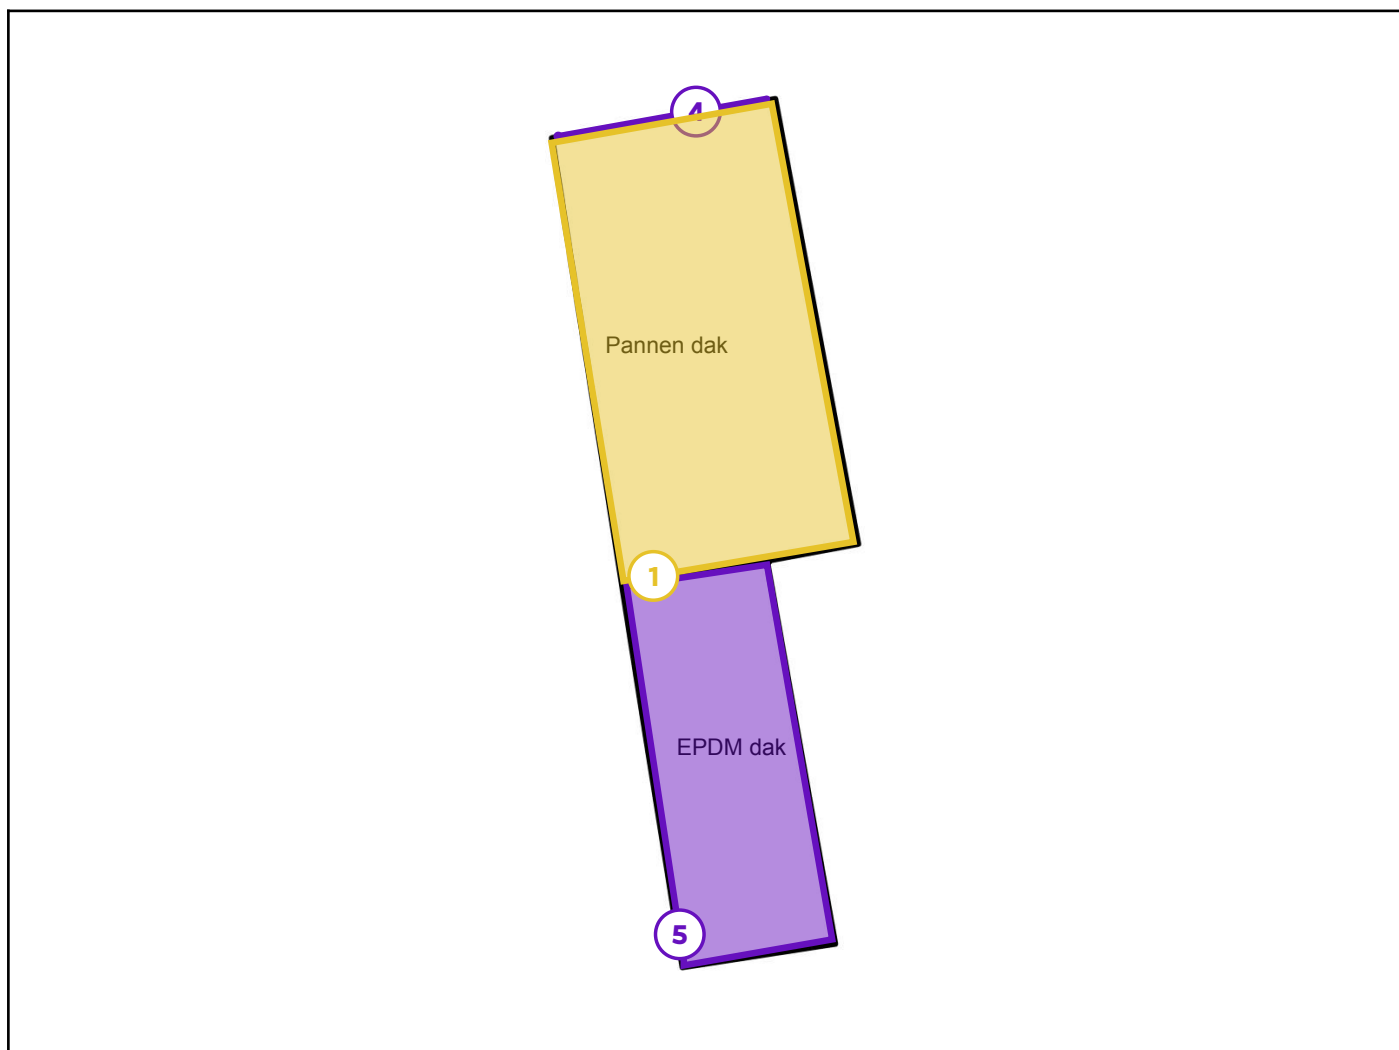
## Plan 1.1: Dakplan /Bovenaanzicht

Beschrijving	Type	Actie
1. Onderdak uit menuiserit platen	Asbestmateriaal	Zorgvuldig beheren
4. Hardkern platen tegen voorgevel (1e verdieping)	Advies	-
5. Achterbouw EPDM dakbedekking	Advies	-

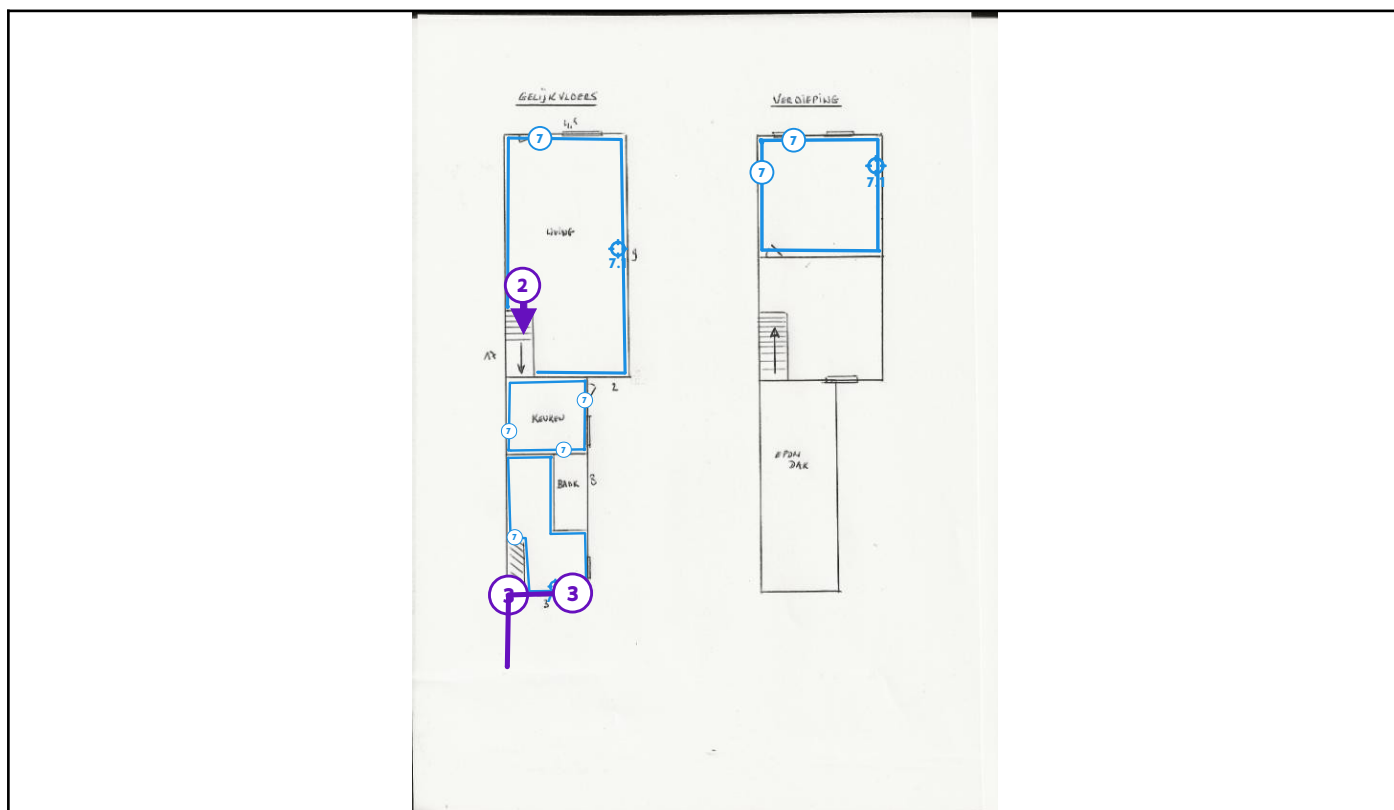
## Plan 1.2: Plannen

Beschrijving	Type	Actie
2. kelder is ontoegankelijk	Beperking	-
3. Kunststof sidings tegen achtergevel en tuinmuur	Advies	-
7. pleisterwerk muren	Geen asbest	-
7.1 Code: MM 01	Mengmonster	-

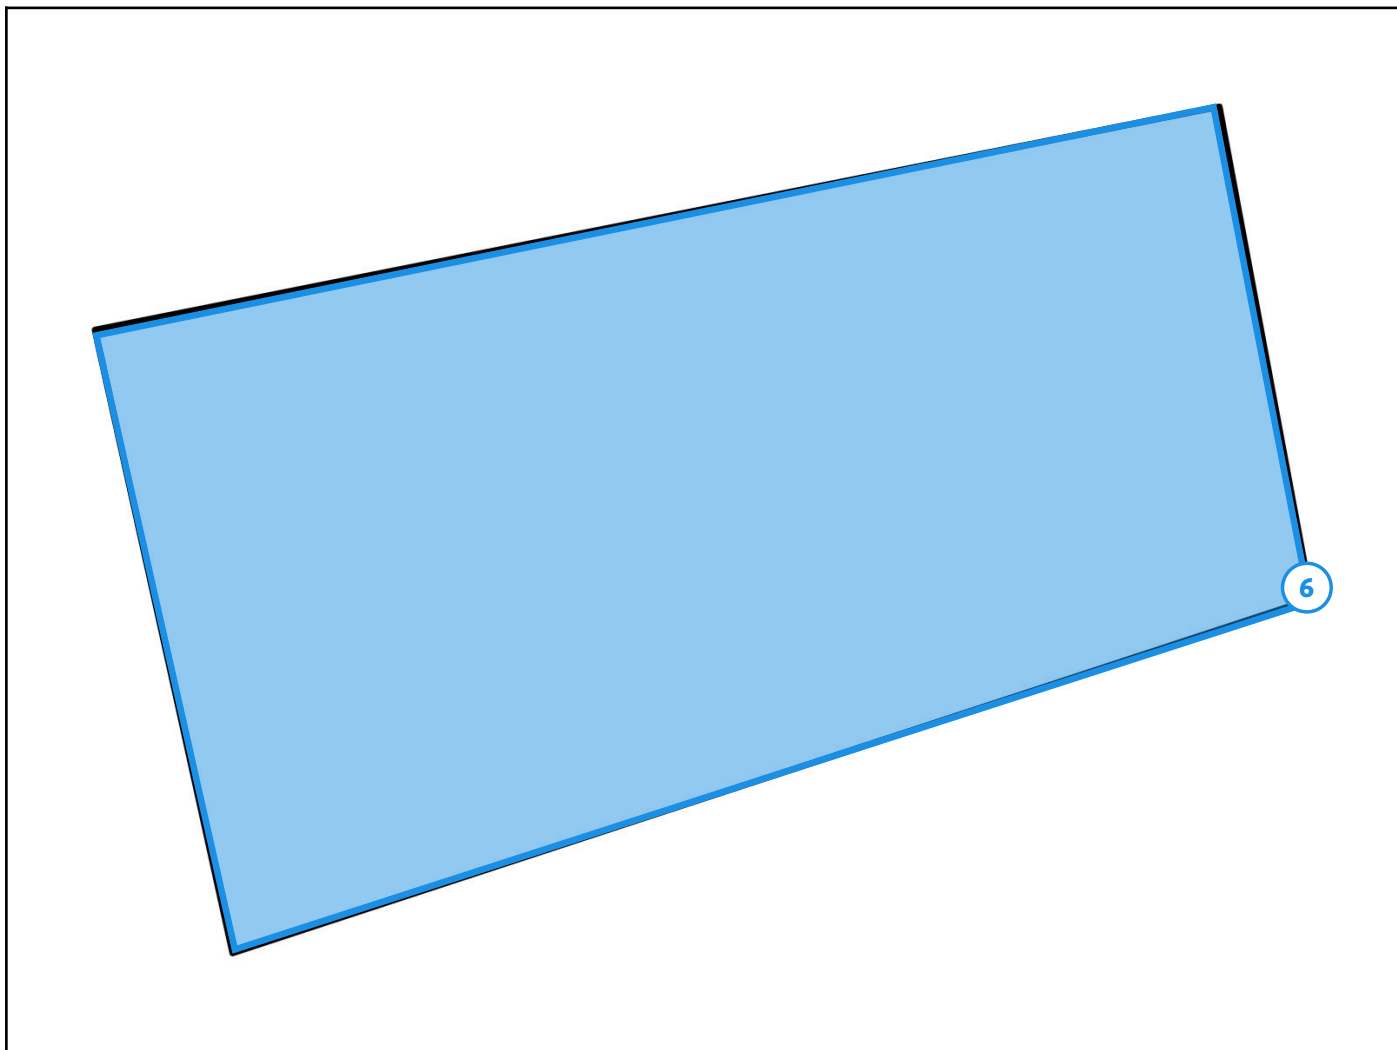
## Plan 2.1: Bijgebouw plan

Beschrijving	Type	Actie
6. Roofing tuinhuisje	Geen asbest	-

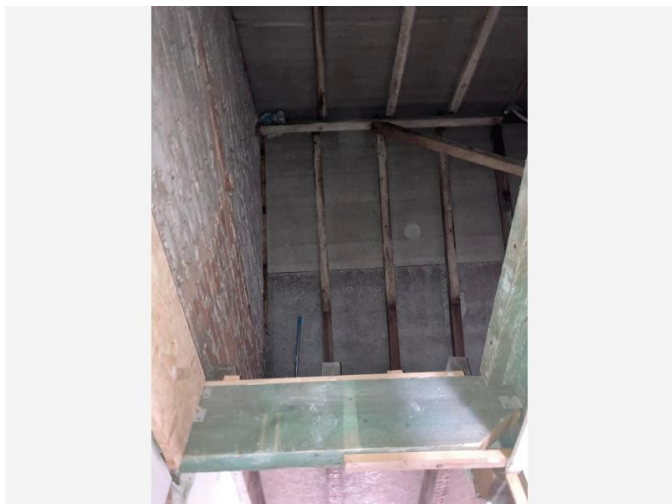
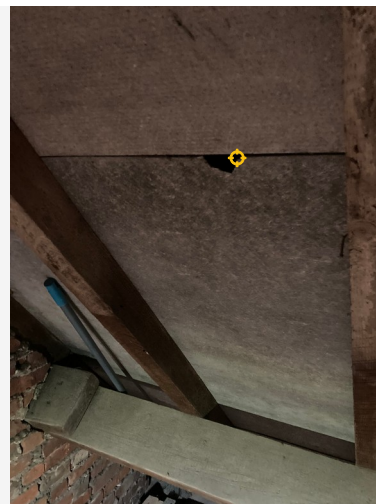
Het asbestmateriaal valt onder de mijlpaal van 2040.

Zorgvuldig beheren

Eindbeoordeling materiaalrisico	Zeer laag materiaalrisico en/of zeer lage kans op vezelvrijgave
---------------------------------	---

Gebondenheid	Categorie 1: hechtgebonden in oorsprong
Asbestsoort (vezeltype)	Alleen chrysotiel
Asbestconcentratie	Laag (< 50%)
Afschermingsgraad van het gehele materiaal	Geheel of deels (ook) vrij aan de binnenlucht
Toestand van het materiaal	Onbeschadigd, niet verweerd

#	Type	Referentie	Resultaat
1.1	Puntmonster	mm 03	Chrysotiel

Beschrijving	Onderdak uit menuiserit platen
Omgeving	Buiten
Primaire drager	Schuin dak
Asbestmateriaal	Plaat, paneel, tablet - Type Menuiserite
Bindmiddel van asbestmateriaal	Cement
Gebondenheid op basis van bindmiddel	Hecht
Hoeveelheid (oppervlakte - dikte - aantal)	• 50,00 m <sup>2</sup> - 0,30 cm - 1 stuk

- Zorg voor een veilig beheer. Vermijd het beschadigen van het asbestmateriaal. Controleer de toestand jaarlijks op wijzigingen.
- Zorg voor een veilig beheer en verwijder dit asbestmateriaal wanneer het bij werken eenvoudig bereikbaar wordt. Controleer de toestand jaarlijks op wijzigingen.

- Eenvoudige handelingen: mag via doe-het-zelf of door werknemer(s) met opleidingsattest eenvoudige handelingen  
Mits de nodige voorzichtigheid aan de dag te leggen kunnen deze hechtgebonden asbest platen verwijderd worden zonder deze te beschadigen. Voorzichtig loswrikken zonder deze te breken.

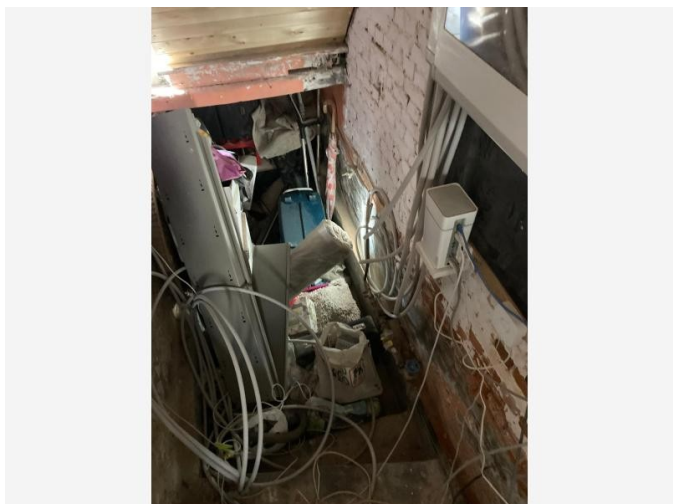
Situeringfoto

**Reden:** Materiaal in opslag

**Uitleg van de asbestdeskundige:** De trap naar de (kleine) kelder is niet toegankelijk wegens een berg opslag. De trap is volledig vol geladen.

Ook de kelder zelf lijkt van bovenaf gezien bomvol te zitten met rommel.

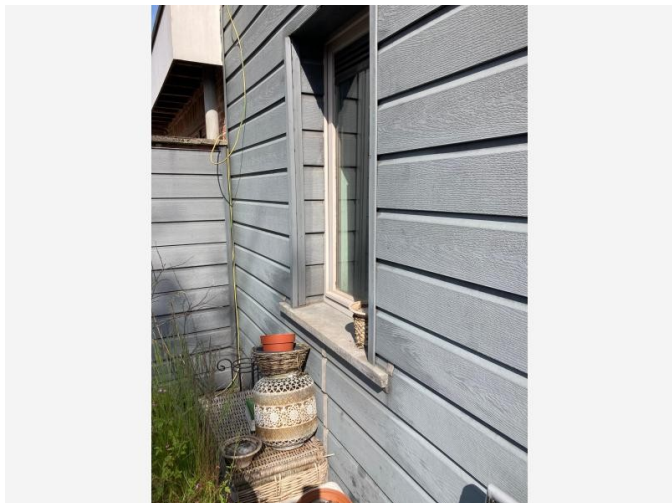
# Fiche 3: Kunststof sidings tegen achtergevel en tuinmuur

De sidings zijn uit kunststof. Niet asbesthoudend.

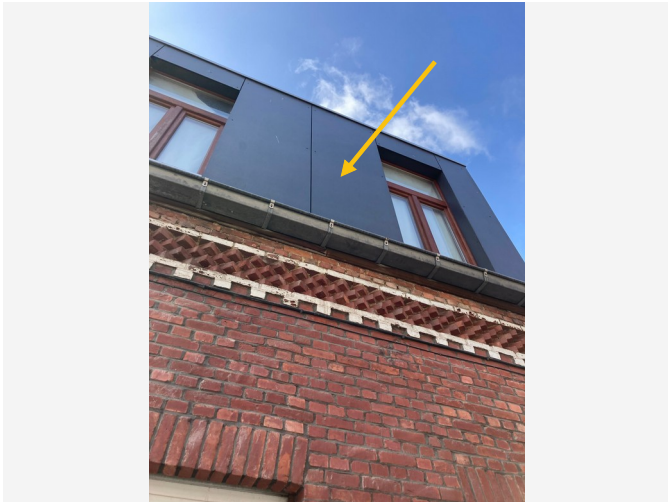
## Fiche 4: Hardkern platen tegen voorgevel (1e verdieping)

De platen tegen de voorgevel zijn niet asbesthoudend.

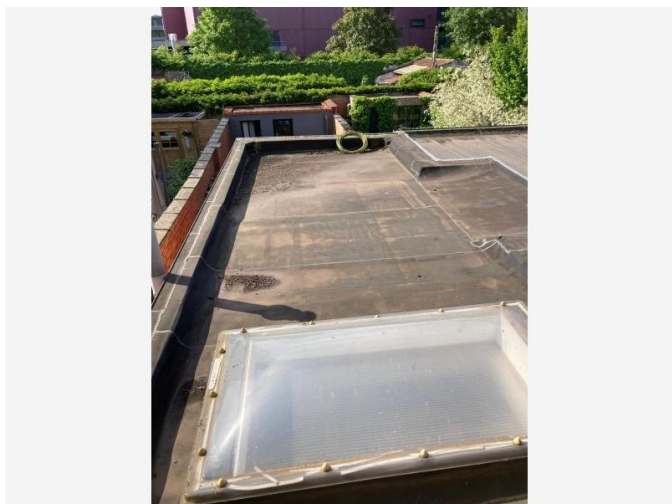
Het platte dak van de achterbouw (keuken, badkamer en berging) bestaat uit EPDM. Niet asbesthoudend.

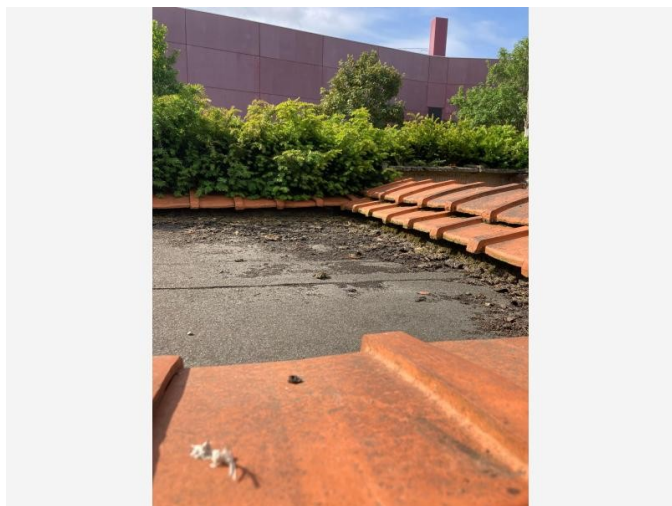
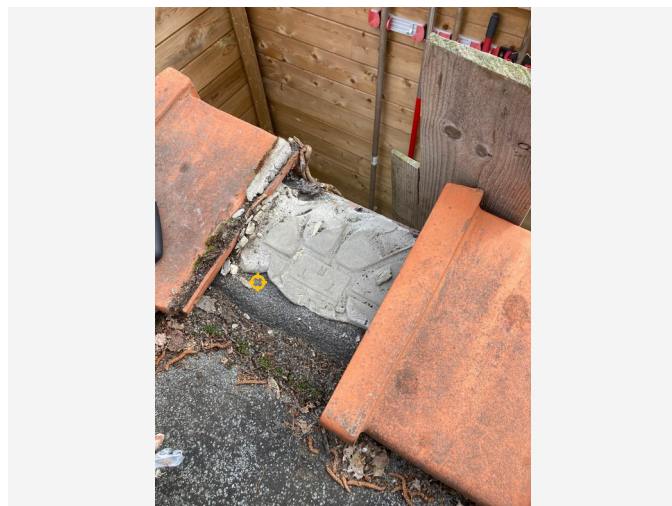
Geen asbest

#	Type	Referentie	Resultaat
6.1	Puntmonster	mm 02	Geen asbest

Beschrijving	Roofing tuinhuisje
Omgeving	Buiten
Primaire drager	Plat dak
Bindmiddel van materiaal	Bitumen (roofing, teer, asfalt)

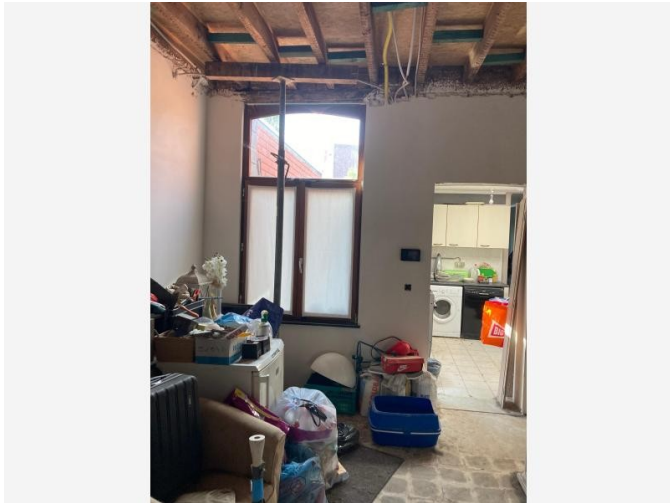
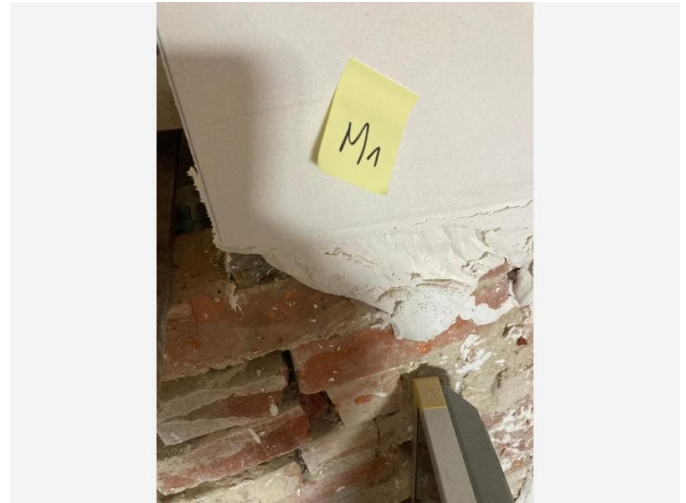
# Fiche 7: pleisterwerk muren

Geen asbest

#	Type	Referentie	Resultaat
7.1	Mengmonster	MM 01	Geen asbest

Beschrijving	pleisterwerk muren
Omgeving	Binnen
Primaire drager	Binnenwand
Bindmiddel van materiaal	Gips - kalk
