# Asbestinventarisatetest

Begijnhof 20, 2300 Turnhout

Attestnummer : 20230914-000156.000

Uitgegeven op : 14.09.2023

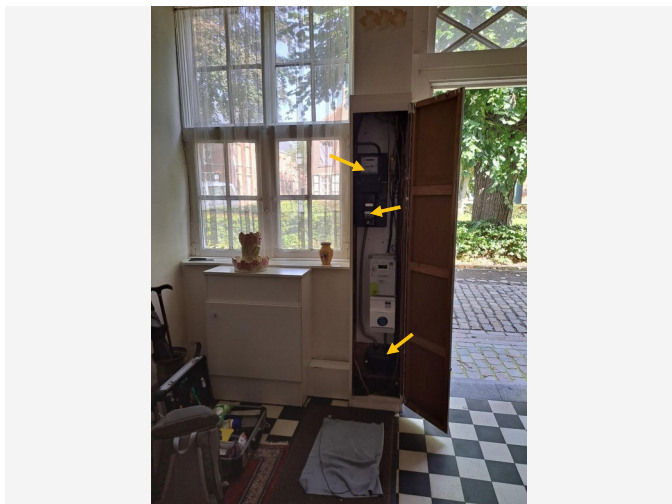
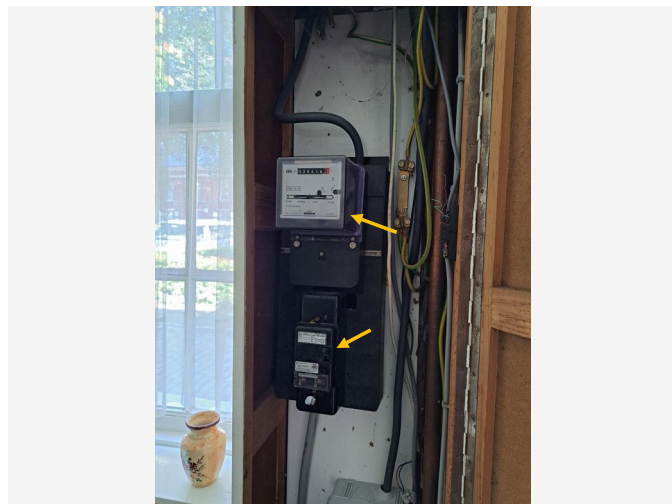
Overzichtsfoto

Detailfoto

Eindbeoordeling materiaalrisico	Laag materiaalrisico en/of verlaagde kans op vezelvrijgave
---------------------------------	--

Gebondenheid	Categorie 1: hechtgebonden in oorsprong
Asbestsoort (vezeltype)	Crocidoliet aanwezig
Asbestconcentratie	Laag (< 50%)
Afschermingsgraad van het gehele materiaal	Geheel of deels (ook) vrij aan de binnenlucht
Toestand van het materiaal	Onbeschadigd, niet verweerd

Beschrijving	Bakeliet elektrische uitrusting
Omgeving	Binnen
Primaire drager	Communicatie en elektrische infrastructuur en uitrusting
Asbestmateriaal	Plaat, paneel, tablet - Type Bakeliet
Bindmiddel van asbestmateriaal	Kunststof of -hars
Gebondenheid op basis van bindmiddel	Hecht
Hoeveelheid (oppervlakte - dikte - aantal)	• 0,05 m <sup>2</sup> - 1,00 cm - 1 stuk
Totaal volume	< 0,001 m <sup>3</sup>
Eenvoudig bereikbaar	Ja
Bevestigingswijze	• Geschroefd
Identificatiemethode	Vaststelling zonder monsternamen

Het asbestmateriaal valt onder de mijlpaal van 2040.

Zorgvuldig beheren

- Zorg voor een veilig beheer. Vermijd het beschadigen van het asbestmateriaal. Controleer de toestand jaarlijks op wijzigingen.

- Eenvoudige handelingen: mag via doe-het-zelf of door werknemer(s) met opleidingsattest eenvoudige handelingen  
Deze intacte hechtgebonden binnentoepassing mag met eenvoudige handelingen verwijderd worden, indien ze niet beschadigd raakt tijdens de demontage. Lees zeker de aanbevelingen in de toelichting achteraan dit document i.v.m. de verwijdering.

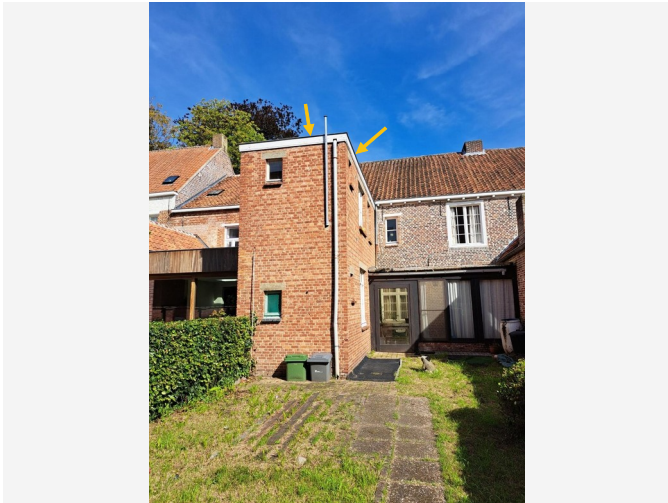
*Situeringfoto*

#### Tijdelijke beperking

**Reden:** Het te onderzoeken materiaal situeert zich hoger dan 3,50 m te rekenen vanaf een veilige ondergrond

**Uitleg van de asbestdeskundige:** Dakhoogte meer dan 3,5m. Zone op plan omljnd i.f.v. leesbaarheid.

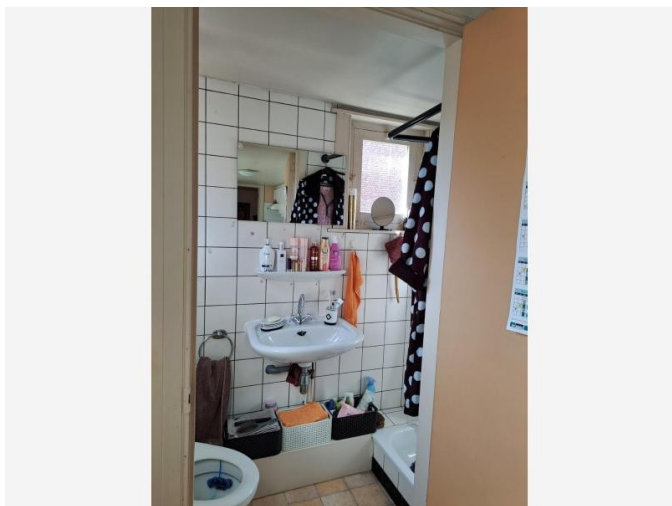
Vrije foto

Wandtegellijm is een niet waarneembaar asbestverdacht materiaal. Staalname niet mogelijk zonder het beschadigen van een wandtegel.

Indien de wandtegels zijn geplaatst voor 1/01/2001 is bijkomend onderzoek aangewezen (bv. door een staalname met PLM analyse) voorafgaand aan de renovatie van de ruimte of voor verwijdering van de wandtegels.

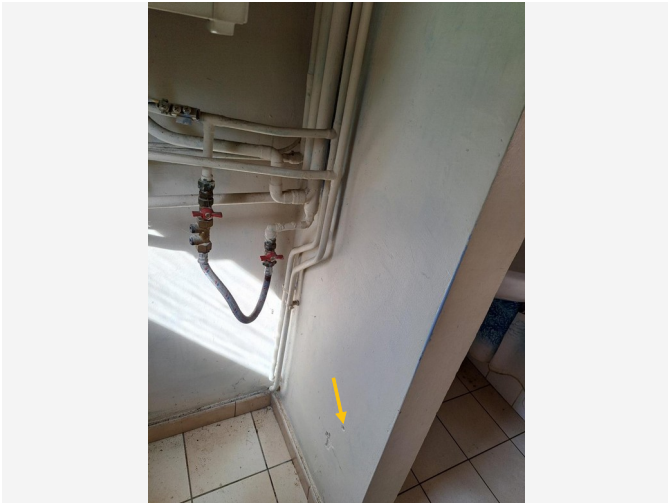
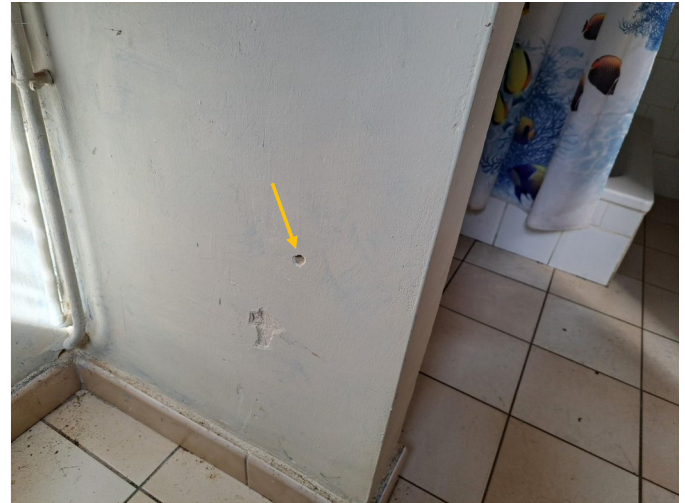
## Fiche 4: Pleisterwerk muren

Geen asbest

#	Type	Referentie	Resultaat
4.1	Mengmonster	23-0017-20-M02	Geen asbest

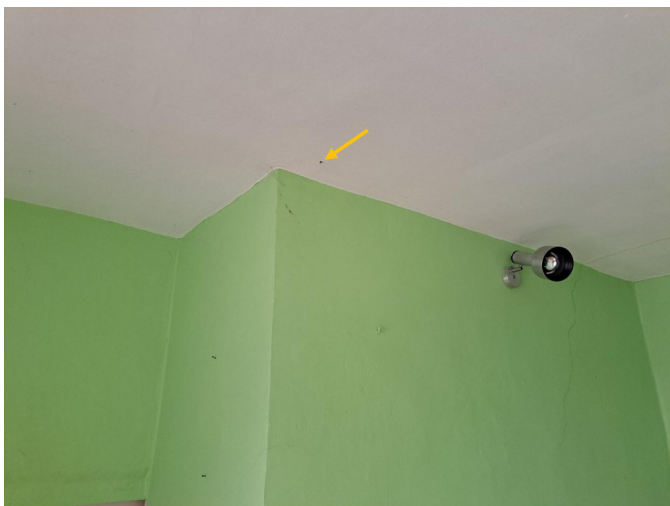
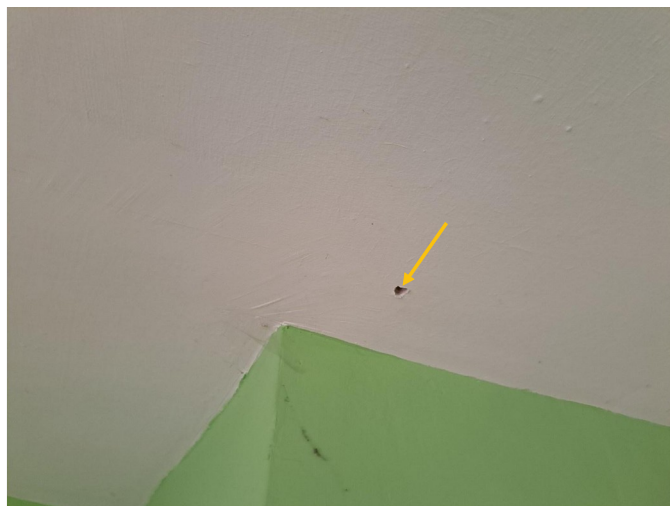
## Fiche 5: Pleisterwerk plafonds

Geen asbest

#	Type	Referentie	Resultaat
5.1	Mengmonster	23-0017-20-M03	Geen asbest

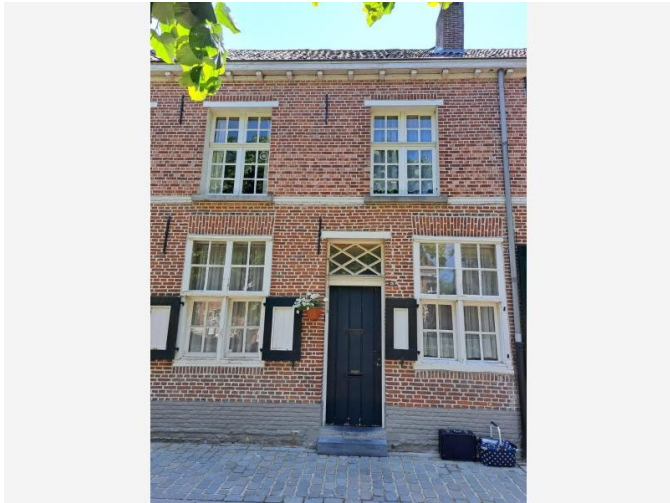
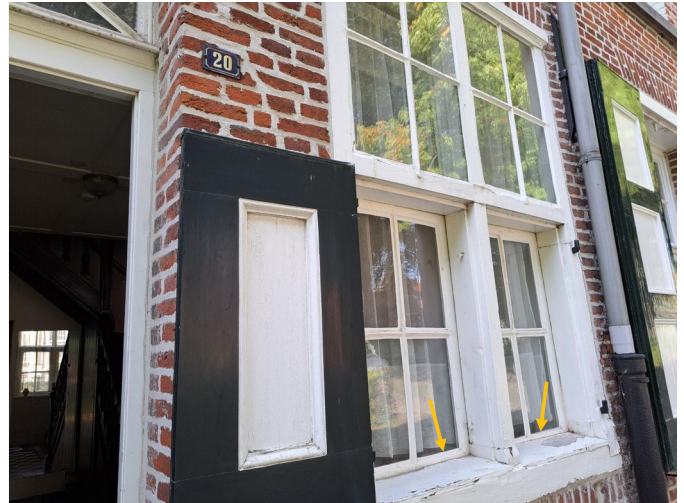
Geen asbest

#	Type	Referentie	Resultaat
6.1	Puntmonster	23-0017-20-M01	Geen asbest

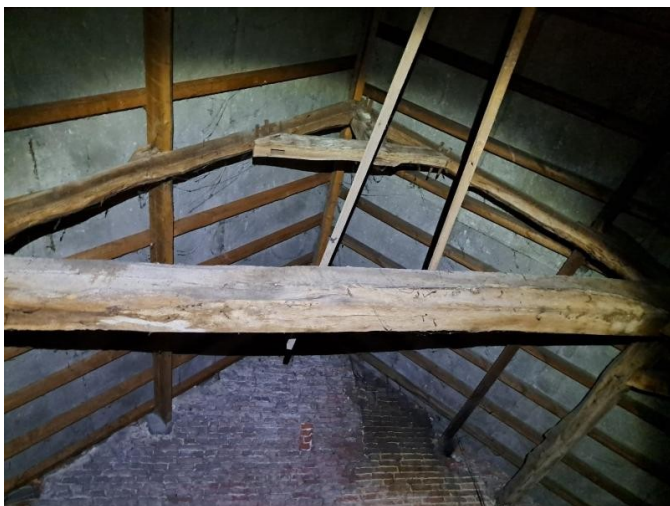
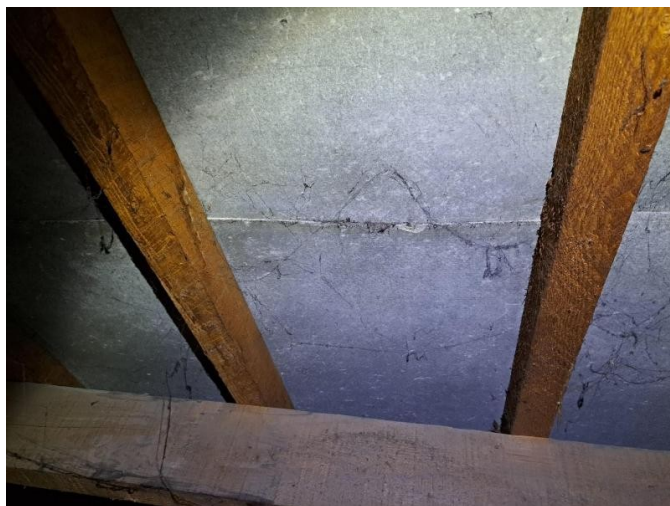
## Fiche 7: Zadeldak onderdakplaten

Geen asbest

#	Type	Referentie	Resultaat
7.1	Puntmonster	23-0017-20-M04	Geen asbest
