# Asbestinventarisatetest

Begijnhof 31, 2300 Turnhout

Attestnummer : 20230913-000075.000

Uitgegeven op : 13.09.2023

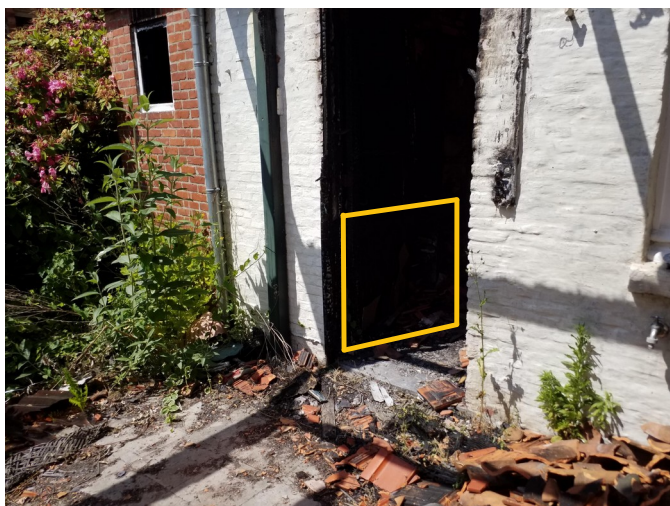
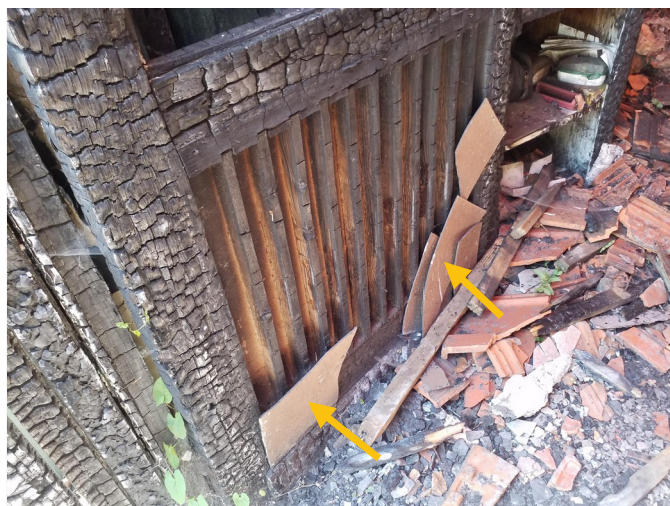
Eindbeoordeling materiaalrisico	Hoog materiaalrisico en/of hoge kans op vezelvrijgave
---------------------------------	---

Gebondenheid	Categorie 1: hechtgebonden in oorsprong
Asbestsoort (vezeltype)	Crocidoliet aanwezig
Asbestconcentratie	Laag (< 50%)
Afschermingsgraad van het gehele materiaal	Geheel of deels (ook) vrij aan binnenluchtstromen
Toestand van het materiaal	Zwaar beschadigd, zwaar verweerd

Beschrijving	Woning paneel in achterdeur
Omgeving	Buiten
Primaire drager	Wandopening verticaal (raam, deur, ...)
Asbestmateriaal	Plaat, paneel, tablet - Generiek
Bindmiddel van asbestmateriaal	Cement
Gebondenheid op basis van bindmiddel	Hecht
Hoeveelheid (oppervlakte - dikte - aantal)	• 1,00 m <sup>2</sup> - 0,30 cm - 1 stuk
Totaal volume	0,003 m <sup>3</sup>
Eenvoudig bereikbaar	Ja
Bevestigingswijze	• Los (al dan niet bedekt) • Genageld, geniet

<b>Identificatiemethode</b>	Vaststelling zonder monstername
<b>Destructieve handeling voor identificatie</b>	Nee
<b>Opmerking</b>	Materiaal niet bemonsterd. Aanwezige wandplaten en onderdakplaten (beide zwaar beschadigd door brand) zijn als niet asbesthoudend beoordeeld door het erkende labo. Mogelijk is ook deze plaat niet asbesthoudend, maar veiligheidshalve opgenomen als asbestverdacht.

**Dringend verwijderen**

- Verwijder dit asbestmateriaal zo snel mogelijk. Volg de toestand goed op.

- Eenvoudige handelingen: enkel door erkend asbestverwijderaar  
Deze hechtgebonden buitentoepassing mag met eenvoudige handelingen verwijderd worden. Gezien de zware schade en moeilijke situatie ten gevolge van brand is verwijdering door een erkend asbestverwijderaar aangewezen. Lees zeker de aanbevelingen in de toelichting achteraan dit document i.v.m. de verwijdering.

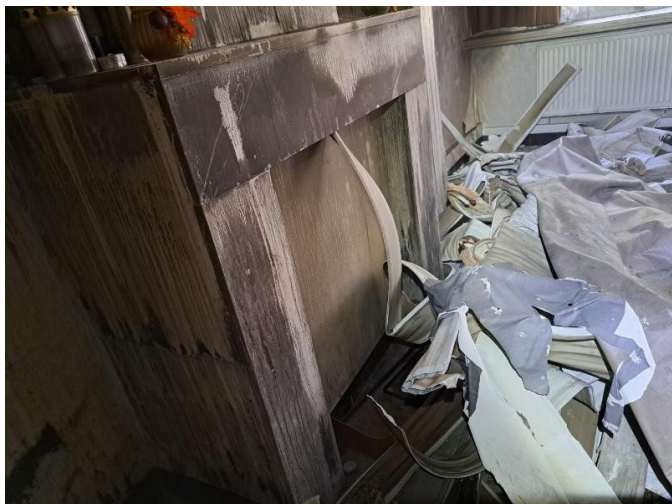
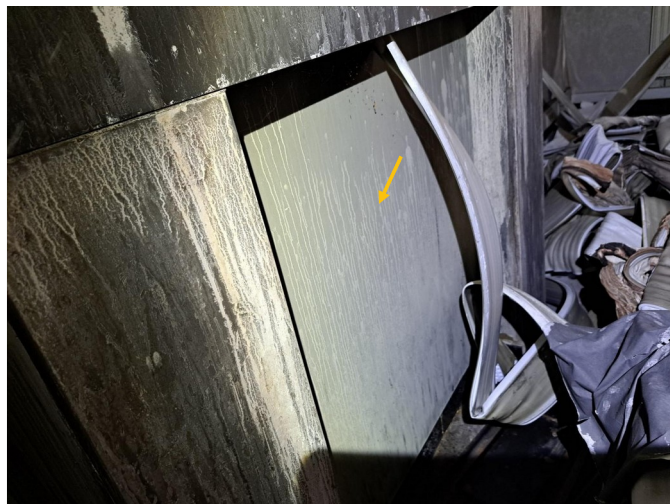
Eindbeoordeling materiaalrisico	Verhoogd materiaalrisico en/of verhoogde kans op vezelvrijgave
---------------------------------	--

Gebondenheid	Categorie 1: hechtgebonden in oorsprong
Asbestsoort (vezeltype)	Crocidoliet aanwezig
Asbestconcentratie	Laag (< 50%)
Afschermingsgraad van het gehele materiaal	Geheel of deels (ook) vrij aan de binnenlucht
Toestand van het materiaal	Licht beschadigd, licht verweerd. Intact materiaal type Pical – asbestboard of categorie III 'gebondenheid'

Beschrijving	Woning plaat in schouw
Omgeving	Binnen
Primaire drager	Inrichting (meubilair, ...)
Asbestmateriaal	Plaat, paneel, tablet - Type Menuiserite
Bindmiddel van asbestmateriaal	Cement
Gebondenheid op basis van bindmiddel	Hecht
Hoeveelheid (oppervlakte - dikte - aantal)	• 1,00 m <sup>2</sup> - 0,40 cm - 1 stuk
Totaal volume	0,004 m <sup>3</sup>
Eenvoudig bereikbaar	Ja
Bevestigingswijze	<ul style="list-style-type: none"><li>• Verlijmd, ingegoten, versmeerd</li><li>• Genageld, geniet</li></ul>

<b>Identificatiemethode</b>	Vaststelling zonder monstername
<b>Destructieve handeling voor identificatie</b>	Nee
<b>Opmerking</b>	Materiaal niet bemonsterd. Aanwezige wandplaten en onderdakplaten (beide zwaar beschadigd door brand) zijn als niet asbesthoudend beoordeeld door het erkende labo. Mogelijk is ook deze plaat niet asbesthoudend, maar veiligheidshalve opgenomen als asbestverdacht.

Verwijderen

- Zorg voor een veilig beheer en verwijder dit asbestmateriaal wanneer het bij werken eenvoudig bereikbaar wordt. Controleer de toestand jaarlijks op wijzigingen.

- Eenvoudige handelingen: enkel door erkend asbestverwijderaar  
Deze hechtgebonden toepassing mag met eenvoudige handelingen verwijderd worden. Gezien de moeilijke situatie ten gevolge van brand is verwijdering door een erkend asbestverwijderaar aangewezen. Lees zeker de aanbevelingen in de toelichting achteraan dit document i.v.m. de verwijdering.

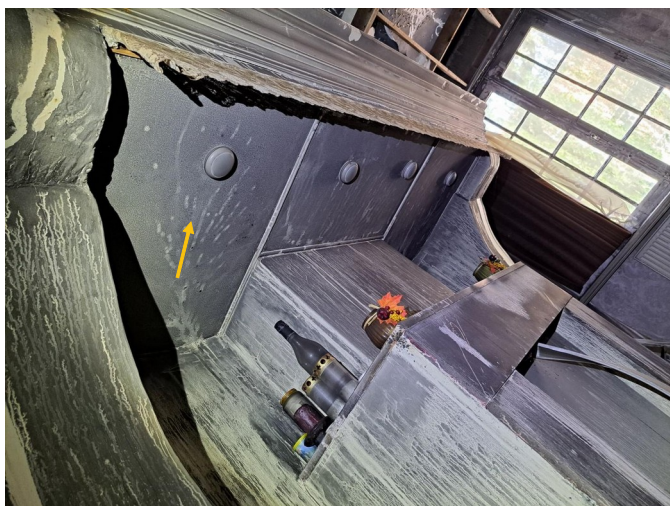
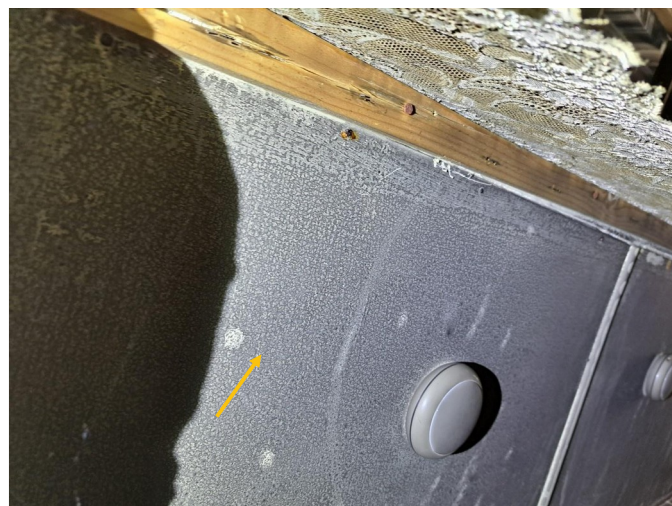
Eindbeoordeling materiaalrisico	Verhoogd materiaalrisico en/of verhoogde kans op vezelvrijgave
---------------------------------	--

Gebondenheid	Categorie 1: hechtgebonden in oorsprong
Asbestsoort (vezeltype)	Crocidoliet aanwezig
Asbestconcentratie	Laag (< 50%)
Afschermingsgraad van het gehele materiaal	Geheel of deels (ook) vrij aan de binnenlucht
Toestand van het materiaal	Licht beschadigd, licht verweerd. Intact materiaal type Pical – asbestboard of categorie III 'gebondenheid'

Beschrijving	Woning platen schoorsteenmantel
Omgeving	Binnen
Primaire drager	Inrichting (meubilair, ...)
Asbestmateriaal	Plaat, paneel, tablet - Type Menuiserite
Bindmiddel van asbestmateriaal	Cement
Gebondenheid op basis van bindmiddel	Hecht
Hoeveelheid (oppervlakte - dikte - aantal)	• 1,50 m <sup>2</sup> - 0,40 cm - 1 stuk
Totaal volume	0,006 m <sup>3</sup>
Eenvoudig bereikbaar	Ja
Bevestigingswijze	<ul style="list-style-type: none"><li>• Geklemd</li><li>• Geschroefd</li></ul>

<b>Identificatiemethode</b>	Vaststelling zonder monstername
<b>Destructieve handeling voor identificatie</b>	Nee
<b>Opmerking</b>	Materiaal niet bemonsterd. Aanwezige wandplaten en onderdakplaten (beide zwaar beschadigd door brand) zijn als niet asbesthoudend beoordeeld door het erkende labo. Mogelijk is ook deze plaat niet asbesthoudend, maar veiligheidshalve opgenomen als asbestverdacht.

Verwijderen

- Zorg voor een veilig beheer en verwijder dit asbestmateriaal wanneer het bij werken eenvoudig bereikbaar wordt. Controleer de toestand jaarlijks op wijzigingen.

- Eenvoudige handelingen: enkel door erkend asbestverwijderaar  
Deze hechtgebonden toepassing mag met eenvoudige handelingen verwijderd worden. Gezien de moeilijke situatie ten gevolge van brand is verwijdering door een erkend asbestverwijderaar aangewezen. Lees zeker de aanbevelingen in de toelichting achteraan dit document i.v.m. de verwijdering.

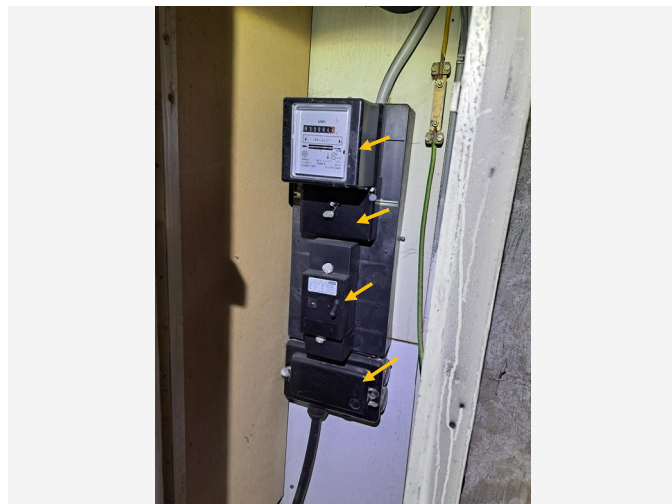
Eindbeoordeling materiaalisico	Laag materiaalisico en/of verlaagde kans op vezelvrijgave
--------------------------------	---

Gebondenheid	Categorie 1: hechtgebonden in oorsprong
Asbestsoort (vezeltype)	Crocidoliet aanwezig
Asbestconcentratie	Laag (< 50%)
Afschermingsgraad van het gehele materiaal	Geheel of deels (ook) vrij aan de binnenlucht
Toestand van het materiaal	Onbeschadigd, niet verweerd

Beschrijving	Woning bakeliet elek. uitrusting
Omgeving	Binnen
Primaire drager	Communicatie en elektrische infrastructuur en uitrusting
Asbestmateriaal	Plaat, paneel, tablet - Type Bakeliet
Bindmiddel van asbestmateriaal	Kunststof of -hars
Gebondenheid op basis van bindmiddel	Hecht
Hoeveelheid (oppervlakte - dikte - aantal)	• 0,10 m <sup>2</sup> - 1,00 cm - 1 stuk
Totaal volume	0,001 m <sup>3</sup>
Eenvoudig bereikbaar	Ja
Bevestigingswijze	• Geschroefd
Identificatiemethode	Vaststelling zonder monstername

Zorgvuldig beheren

- Zorg voor een veilig beheer. Vermijd het beschadigen van het asbestmateriaal. Controleer de toestand jaarlijks op wijzigingen.

- Eenvoudige handelingen: mag via doe-het-zelf of door werknemer(s) met opleidingsattest eenvoudige handelingen  
Deze intacte hechtgebonden binnentoepassing mag met eenvoudige handelingen verwijderd worden, indien ze niet beschadigd raakt tijdens de demontage. Lees zeker de aanbevelingen in de toelichting achteraan dit document i.v.m. de verwijdering.

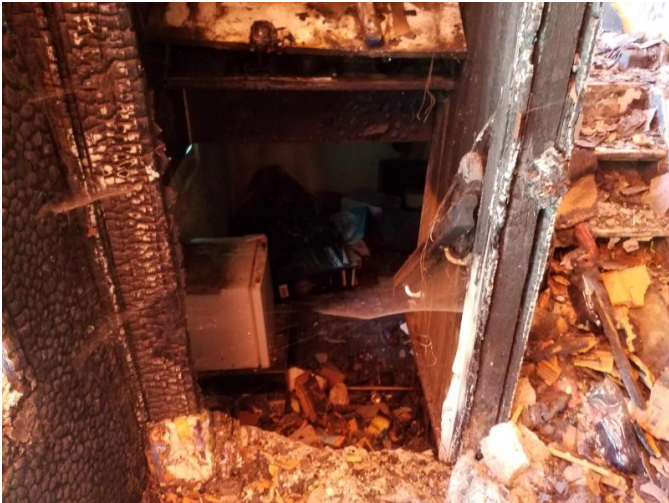
*Situeringfoto*

#### Tijdelijke beperking

**Reden:** Het onderzoek kan niet uitgevoerd worden binnen de bepalingen van de Welzijnswet

**Uitleg van de asbestdeskundige:** Woning volledig uitgebrand. Geen veilige toegang tot kelder.

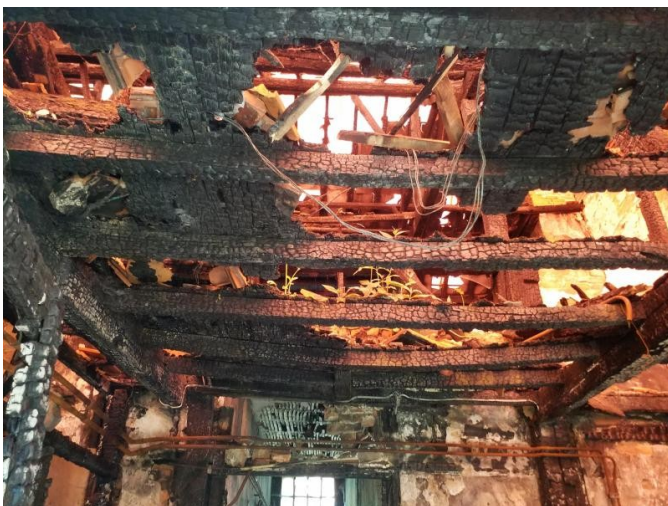
*Situeringfoto*

#### Tijdelijke beperking

**Reden:** Het onderzoek kan niet uitgevoerd worden binnen de bepalingen van de Welzijnswet

**Uitleg van de asbestdeskundige:** Woning volledig uitgebrand. Geen veilige toegang tot verdieping/zolder.

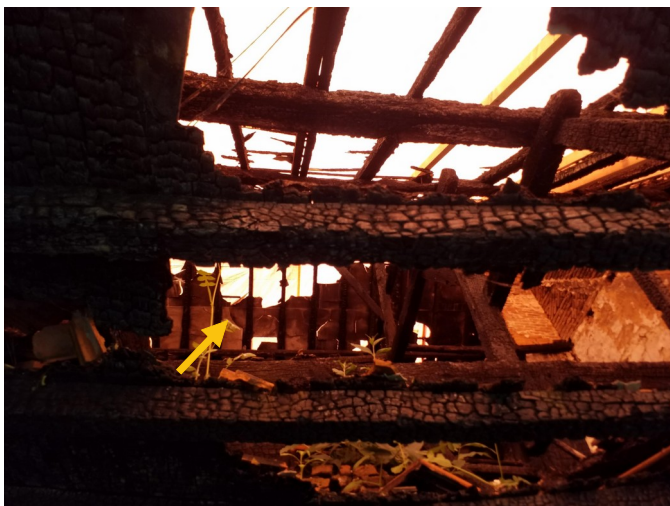
## Fiche 9: Woning onderdakplaten

Geen asbest

<b>Gebondenheid op basis van bindmiddel</b>	Hecht
<b>Hoeveelheid (oppervlakte - dikte - aantal)</b>	• 100,00 m <sup>2</sup> - 0,40 cm - 1 stuk
<b>Totaal volume</b>	0,40 m <sup>3</sup>
<b>Identificatiemethode</b>	Vaststelling met monstername
<b>Destructieve handeling voor identificatie</b>	Nee
<b>Opmerking</b>	Zwaar beschadigd door brand, waardoor overal verspreid aanwezig.

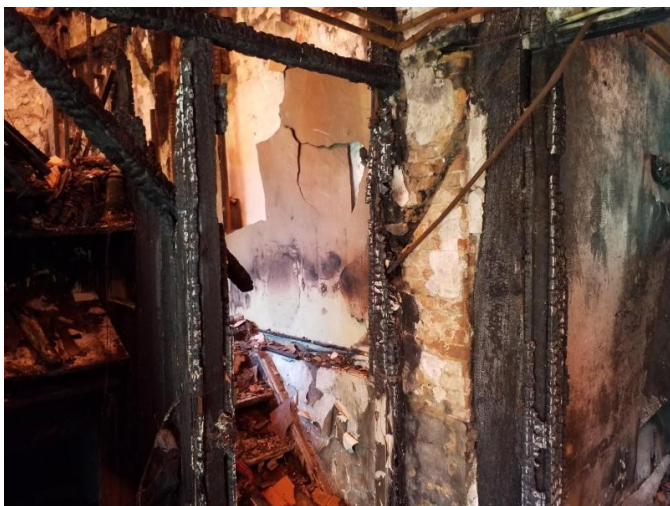
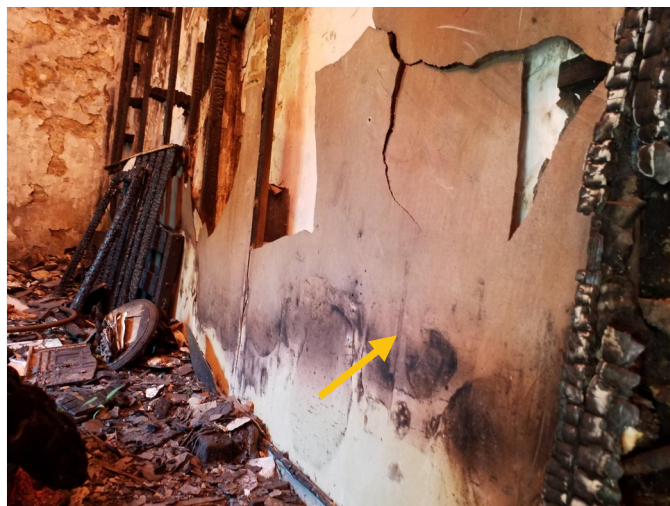
Geen asbest

<b>Gebondenheid op basis van bindmiddel</b>	Hecht
<b>Hoeveelheid (oppervlakte - dikte - aantal)</b>	• 25,00 m <sup>2</sup> - 0,40 cm - 1 stuk
<b>Totaal volume</b>	0,10 m <sup>3</sup>
<b>Identificatiemethode</b>	Vaststelling met monstername
<b>Destructieve handeling voor identificatie</b>	Nee
<b>Opmerking</b>	Zwaar beschadigd door brand.
