# Asbestinventarisatetest

Begijnhof 75, 2300 Turnhout

Attestnummer : 20230629-000159.000

## Niet-asbestveilig

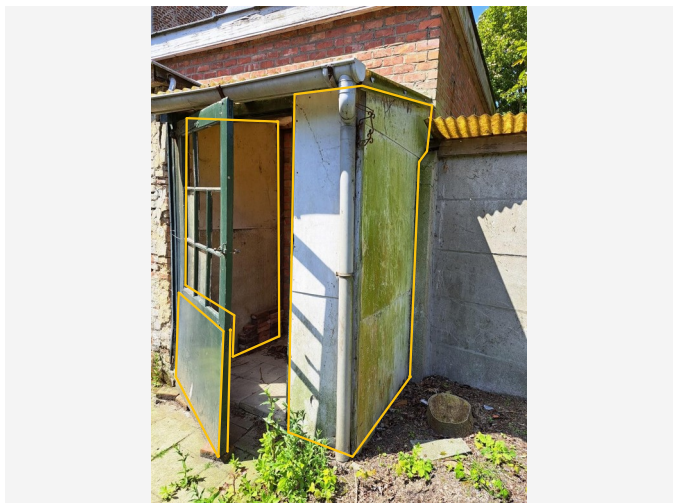
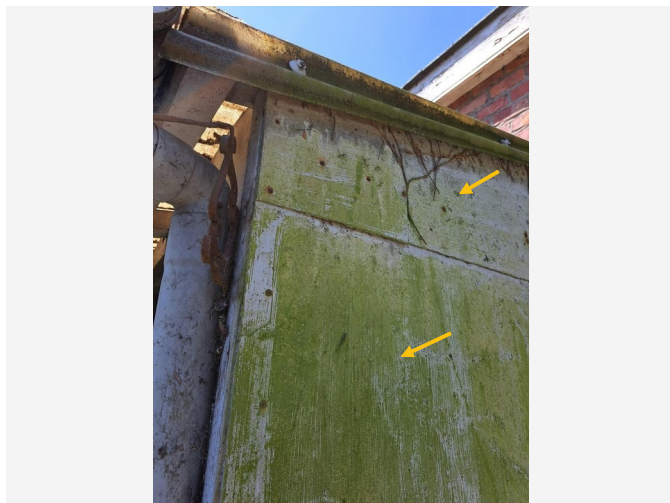
# Fiche 1: Bijgebouw centraal menuiserie geveldeurpanelen

Eindbeoordeling materiaalrisico	Hoog materiaalrisico en/of hoge kans op vezelvrijgave
---------------------------------	---

Gebondenheid	Categorie 1: hechtgebonden in oorsprong
Asbestsoort (vezeltype)	Crocidoliet aanwezig
Asbestconcentratie	Laag (< 50%)
Afschermingsgraad van het gehele materiaal	Geheel of deels (ook) vrij aan de binnenlucht
Toestand van het materiaal	Matig beschadigd, matig verweerd

<b>Destructieve handeling voor identificatie</b>	Nee
<b>Opmerking</b>	Deur aan binnen- en buitenzijde voorzien van menuiserie plaat. Berging deels aan binnenzijde en deels aan buitenzijde voorzien van menuiserie platen.

**Dringend verwijderen**

- Verwijder dit asbestmateriaal zo snel mogelijk. Volg de toestand goed op.

- Eenvoudige handelingen: mag via doe-het-zelf of door werknemer(s) met opleidingsattest eenvoudige handelingen  
Deze hechtgebonden buitentoepassing mag met eenvoudige handelingen verwijderd worden. Lees zeker de aanbevelingen in de toelichting achteraan dit document i.v.m. de verwijdering.

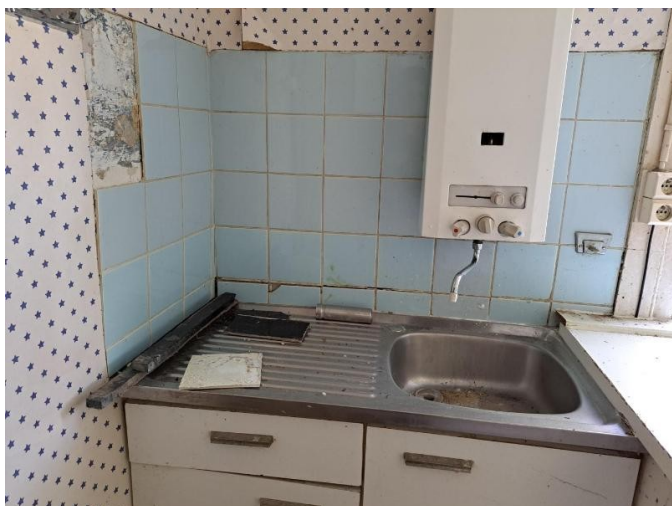
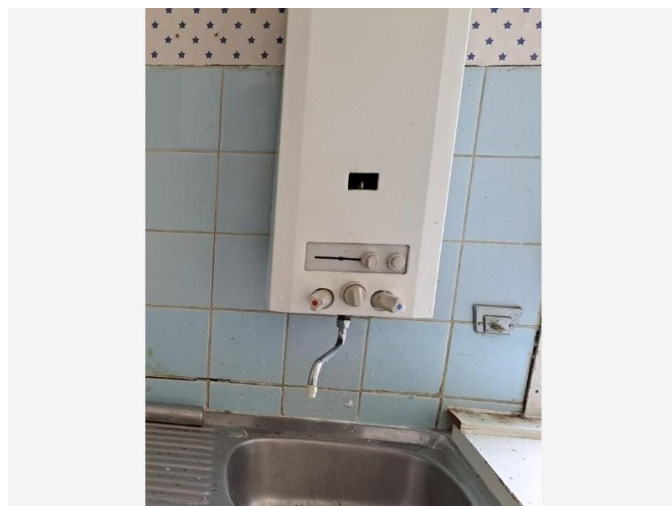
Eindbeoordeling materiaalrisico	Zeer laag materiaalrisico en/of zeer lage kans op vezelvrijgave
---------------------------------	---

Gebondenheid	Categorie 3: niet-hechtgebonden met weinig of geen matrix
Asbestsoort (vezeltype)	Alleen chrysotiel
Asbestconcentratie	Hoog ( $\geq 50\%$ )
Afschermingsgraad van het gehele materiaal	Stootvaste afscherming of omkasting
Toestand van het materiaal	Onbeschadigd, niet verweerd

<b>Bevestigingswijze</b>	<ul style="list-style-type: none"><li>• Geklemd</li></ul>
<b>Identificatiemethode</b>	Vaststelling zonder monstername
<b>Destructieve handeling voor identificatie</b>	Nee
<b>Opmerking</b>	Asbestverdacht op basis van deskresearch - vermelding in Kenteq Handboek Asbest geiser 'Junkers' voor modellen geproduceerd tussen 1968-1989.

Verwijderen

- Zorg voor een veilig beheer. Vermijd het beschadigen van het asbestmateriaal. Controleer de toestand jaarlijks op wijzigingen.

- Eenvoudige handelingen: enkel door erkend asbestverwijderaar  
Deze toepassing mag met eenvoudige handelingen verwijderd worden mits de verplichte maatregelen worden nageleefd (o.a. gebruik stofmasker P3 of gelijkwaardig, koord bevochtigen of fixeren, koord niet beschadigen, koord opbergen in gesloten verpakking, tijdens de verwijdering mogen geen minderjarigen in de nabijheid zijn). Voor doe-het-zelvers bestaan er momenteel nog geen inzamelpunten waar men ongebonden materialen kan afleveren. Het is daarom aangewezen om de verwijdering door een aannemer te laten uitvoeren waarvan de werknemers beschikken over een opleidingsattest eenvoudige handelingen of door een erkend asbestverwijderaar. Zij kunnen op een veilige wijze het materiaal demonteren en afvoeren. Lees zeker de aanbevelingen in de toelichting achteraan dit document i.v.m. de verwijdering.

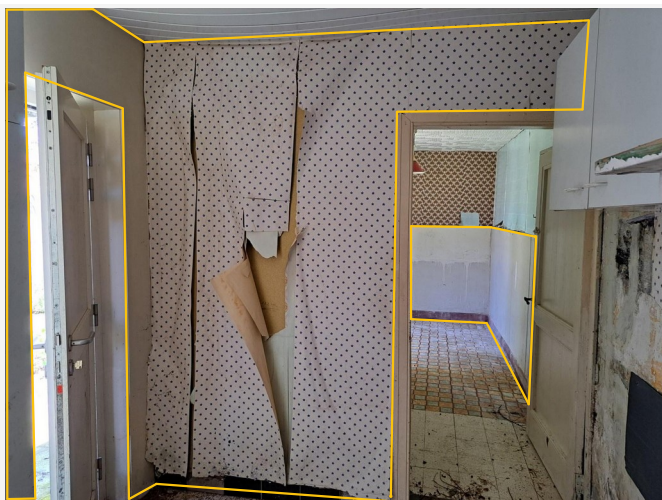
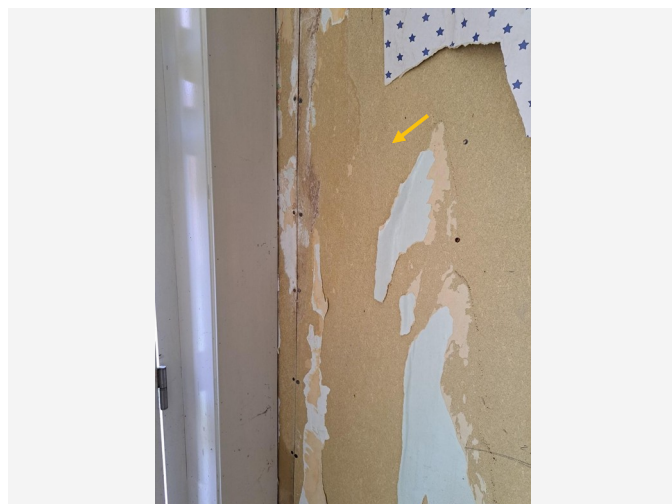
Eindbeoordeling materiaalrisico	Verhoogd materiaalrisico en/of verhoogde kans op vezelvrijgave
---------------------------------	--

Gebondenheid	Categorie 1: hechtgebonden in oorsprong
Asbestsoort (vezeltype)	Alleen chrysotiel
Asbestconcentratie	Laag (< 50%)
Afschermingsgraad van het gehele materiaal	Geheel of deels (ook) vrij aan de binnenlucht
Toestand van het materiaal	Matig beschadigd, matig verweerd

#	Type	Referentie	Resultaat
3.1	Puntmonster	23-0017-75-M03	Chrysotiel

<b>Eenvoudig bereikbaar</b>	Ja
<b>Bevestigingswijze</b>	<ul style="list-style-type: none"><li>• Genageld, geniet</li></ul>
<b>Identificatiemethode</b>	Vaststelling met monstername
<b>Destructieve handeling voor identificatie</b>	Nee
<b>Opmerking</b>	Voorzetwanden in keuken, berging en wc.

Verwijderen

- Verwijder dit asbestmateriaal zo snel mogelijk. Volg de toestand goed op.

- Hermetische zone (erkend asbestverwijderaar)  
Deze hechtgebonden binnentoepassing kan (waarschijnlijk) niet zonder beschadigingen verwijderd worden. Uitsluitend een erkend asbestverwijderaar kan op een veilige wijze het materiaal demonteren en afvoeren. Lees zeker de aanbevelingen in de toelichting achteraan dit document.

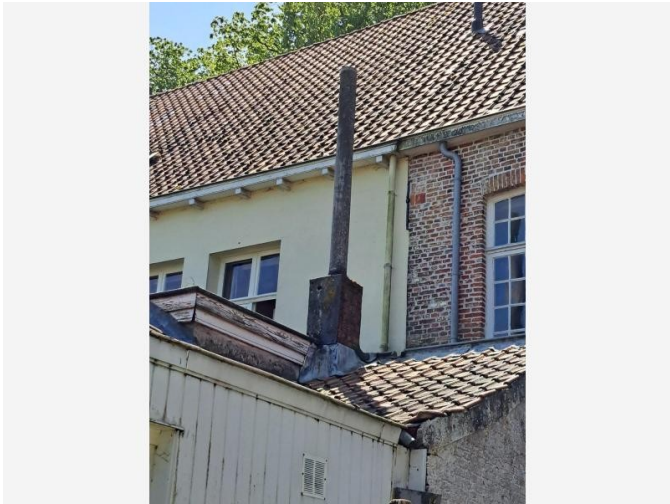
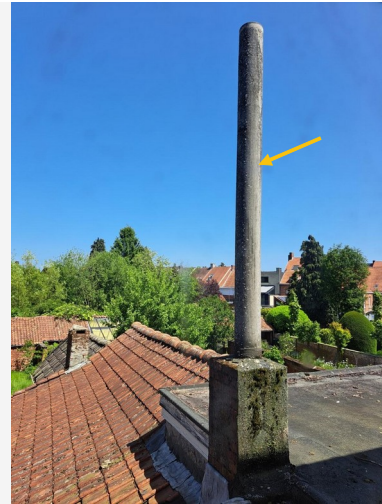
Eindbeoordeling materiaalrisico	Verhoogd materiaalrisico en/of verhoogde kans op vezelvrijgave
---------------------------------	--

Gebondenheid	Categorie 1: hechtgebonden in oorsprong
Asbestsoort (vezeltype)	Crocidoliet aanwezig
Asbestconcentratie	Laag (< 50%)
Afschermingsgraad van het gehele materiaal	Geheel of deels vrij aan de buitenlucht
Toestand van het materiaal	Matig beschadigd, matig verweerd

Beschrijving	Woning AC schoorsteen
Omgeving	Buiten
Primaire drager	Schuin dak
Asbestmateriaal	Rookgaskanaal
Bindmiddel van asbestmateriaal	Cement
Gebondenheid op basis van bindmiddel	Hecht
Hoeveelheid (lengte - omtrek - dikte - aantal)	<ul style="list-style-type: none"><li>• 3,00 m - 40,00 cm - 1,00 cm - 1 stuk</li></ul>
Totaal volume	0,012 m <sup>3</sup>
Eenvoudig bereikbaar	Ja
Bevestigingswijze	<ul style="list-style-type: none"><li>• Verlijmd, ingegoten, versmeerd</li></ul>
Identificatiemethode	Vaststelling zonder monsternamen

Verwijderen

- Verwijder dit asbestmateriaal zo snel mogelijk. Volg de toestand goed op.

- Eenvoudige handelingen: mag via doe-het-zelf of door werknemer(s) met opleidingsattest eenvoudige handelingen  
Deze hechtgebonden buitentoepassing mag met eenvoudige handelingen verwijderd worden. Lees zeker de aanbevelingen in de toelichting achteraan dit document i.v.m. de verwijdering.

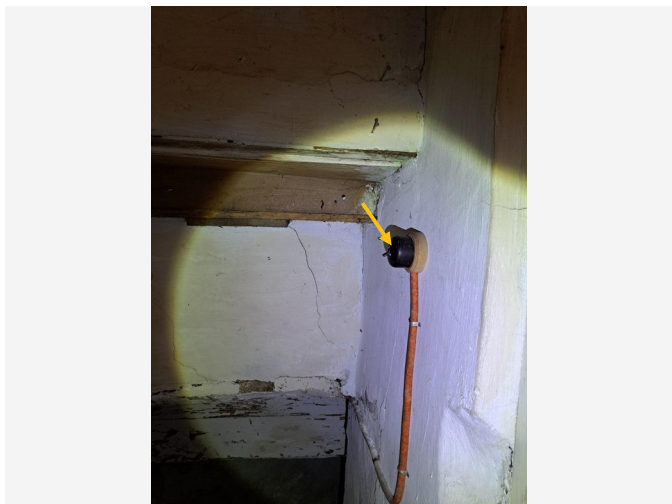
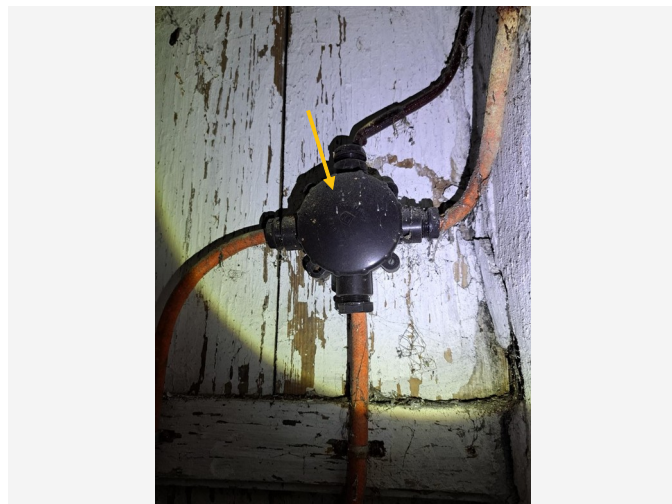
Eindbeoordeling materiaalrisico	Laag materiaalrisico en/of verlaagde kans op vezelvrijgave
---------------------------------	--

Gebondenheid	Categorie 1: hechtgebonden in oorsprong
Asbestsoort (vezeltype)	Crocidoliet aanwezig
Asbestconcentratie	Laag (< 50%)
Afschermingsgraad van het gehele materiaal	Geheel of deels (ook) vrij aan de binnenlucht
Toestand van het materiaal	Onbeschadigd, niet verweerd

<b>Destructieve handeling voor identificatie</b>	Nee
<b>Opmerking</b>	Aanwezig op diverse locaties in het gebouw (niet allemaal op plan aangeduid).

Zorgvuldig beheren

- Zorg voor een veilig beheer. Vermijd het beschadigen van het asbestmateriaal. Controleer de toestand jaarlijks op wijzigingen.

- Eenvoudige handelingen: mag via doe-het-zelf of door werknemer(s) met opleidingsattest eenvoudige handelingen  
Deze intacte hechtgebonden binnentoepassing mag met eenvoudige handelingen verwijderd worden, indien ze niet beschadigd raakt tijdens de demontage. Lees zeker de aanbevelingen in de toelichting achteraan dit document i.v.m. de verwijdering.

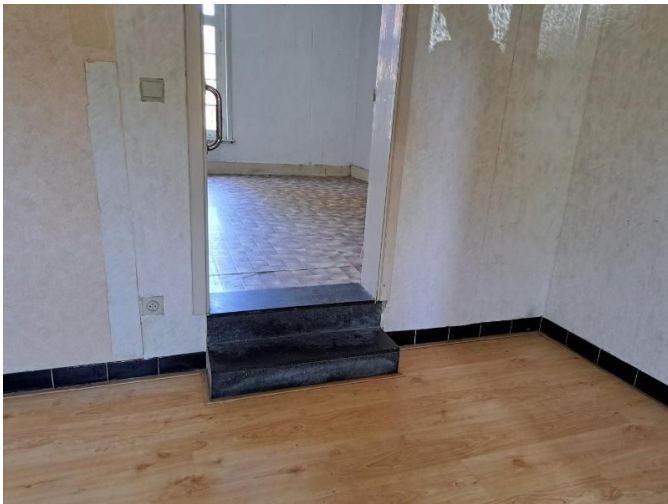
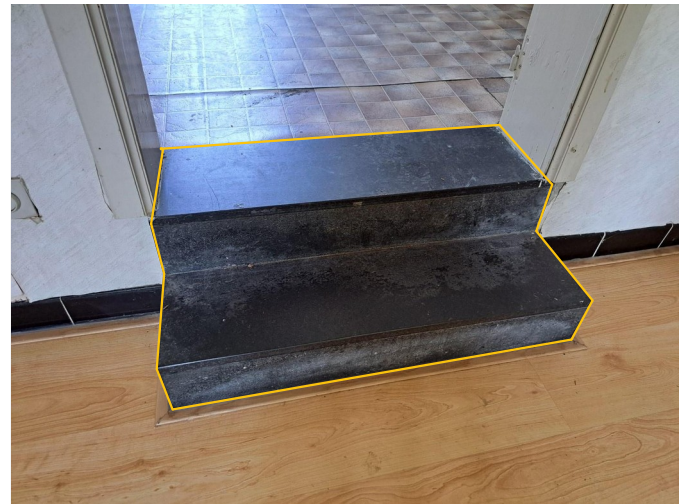
Eindbeoordeling materiaalrisico	Zeer laag materiaalrisico en/of zeer lage kans op vezelvrijgave
---------------------------------	---

Gebondenheid	Categorie 1: hechtgebonden in oorsprong
Asbestsoort (vezeltype)	Alleen chrysotiel
Asbestconcentratie	Laag (< 50%)
Afschermingsgraad van het gehele materiaal	Geheel of deels (ook) vrij aan de binnenlucht
Toestand van het materiaal	Onbeschadigd, niet verweerd

<b>Identificatiemethode</b>	Vaststelling zonder monstername
<b>Destructieve handeling voor identificatie</b>	Nee
<b>Opmerking</b>	Trapje tussen woonkamers zowel op- als aantrede in massal.

Zorgvuldig beheren

- Zorg voor een veilig beheer. Vermijd het beschadigen van het asbestmateriaal. Controleer de toestand jaarlijks op wijzigingen.

- Eenvoudige handelingen: mag via doe-het-zelf of door werknemer(s) met opleidingsattest eenvoudige handelingen  
Deze intacte hechtgebonden binnentoepassing mag met eenvoudige handelingen verwijderd worden, indien ze niet beschadigd raakt tijdens de demontage. Lees zeker de aanbevelingen in de toelichting achteraan dit document i.v.m. de verwijdering.

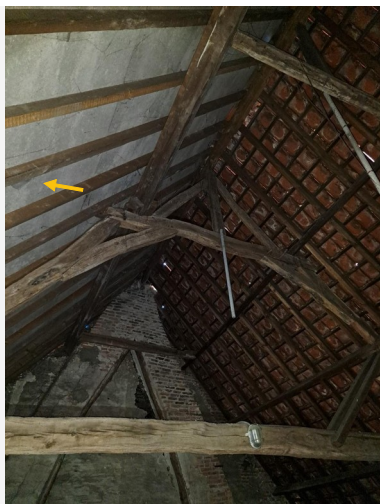
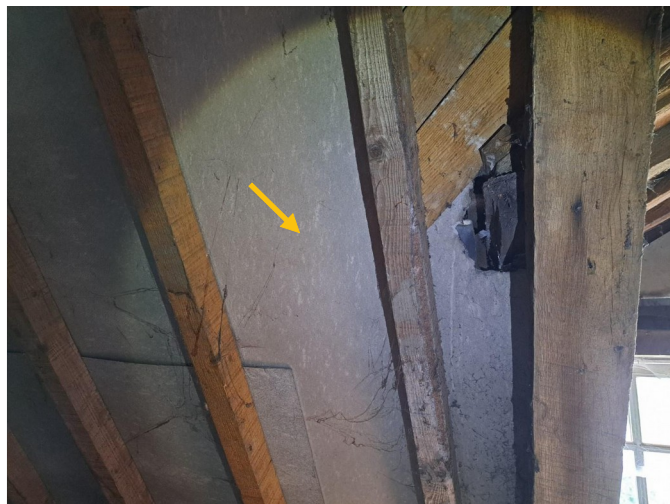
Eindbeoordeling materiaalrisico	Laag materiaalrisico en/of verlaagde kans op vezelvrijgave
---------------------------------	--

Gebondenheid	Categorie 1: hechtgebonden in oorsprong
Asbestsoort (vezeltype)	Alleen chrysotiel
Asbestconcentratie	Laag (< 50%)
Afschermingsgraad van het gehele materiaal	Geheel of deels (ook) vrij aan de binnenlucht
Toestand van het materiaal	Licht beschadigd, licht verweerd. Intact materiaal type Pical – asbestboard of categorie III 'gebondenheid'

#	Type	Referentie	Resultaat
7.1	Puntmonster	23-0017-75-M06	Chrysotiel

<b>Totaal volume</b>	0,152 m <sup>3</sup>
<b>Eenvoudig bereikbaar</b>	Ja
<b>Bevestigingswijze</b>	<ul style="list-style-type: none"><li>• Genageld, geniet</li></ul>
<b>Identificatiemethode</b>	Vaststelling met monstername
<b>Destructieve handeling voor identificatie</b>	Nee
<b>Opmerking</b>	Alleen de dakhelft langs de straatzijde voorzien van onderdakplaten.

Zorgvuldig beheren

- Zorg voor een veilig beheer. Vermijd het beschadigen van het asbestmateriaal. Controleer de toestand jaarlijks op wijzigingen.

- Eenvoudige handelingen: mag via doe-het-zelf of door werknemer(s) met opleidingsattest eenvoudige handelingen  
Deze hechtgebonden toepassing mag met eenvoudige handelingen verwijderd worden. Lees zeker de aanbevelingen in de toelichting achteraan dit document i.v.m. de verwijdering.

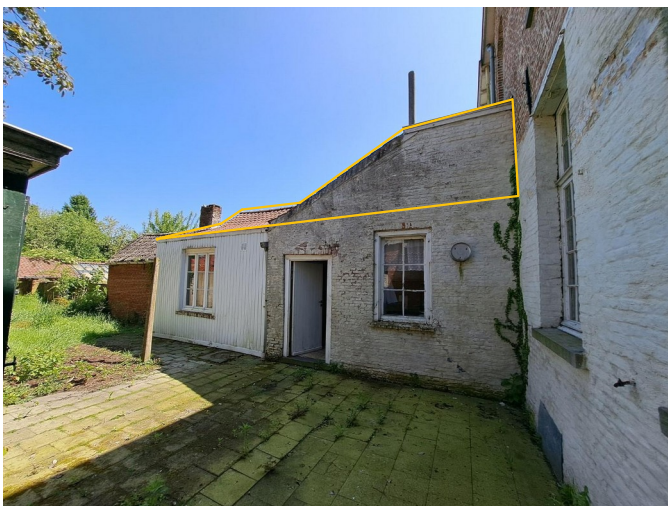
**Reden:** Er is geen volledige risicobeoordeling mogelijk

**Uitleg van de asbestdeskundige:** Geen plafond- of geveluik aanwezig.

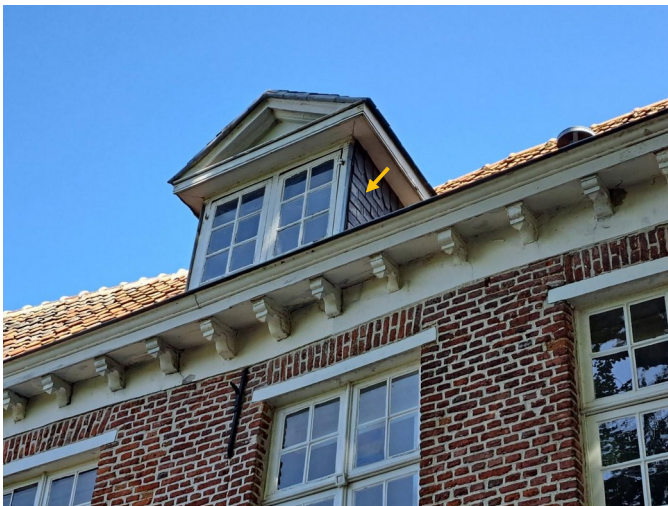
Bekleding dakkapel in natuurleien.

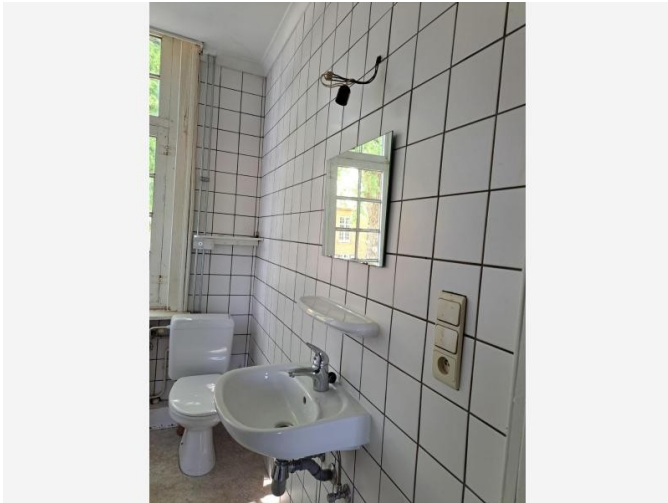
Wandtegels gecementeerd - niet asbestverdacht.

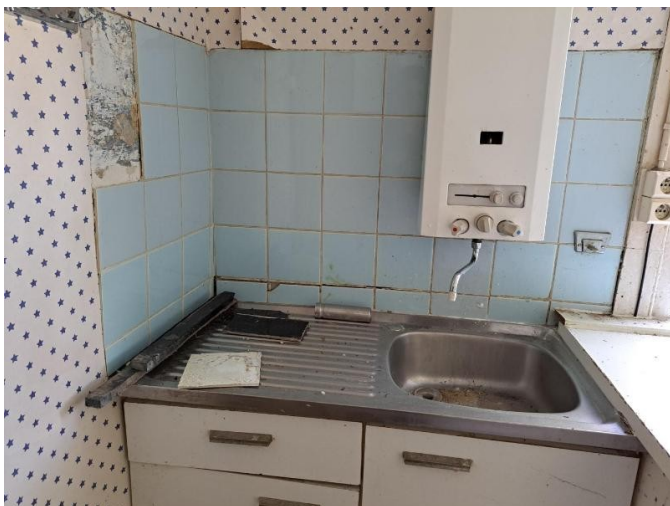
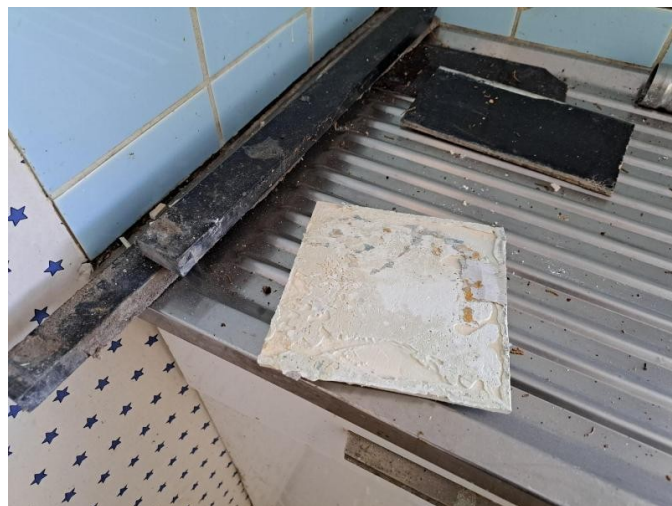
Geen asbest

#	Type	Referentie	Resultaat
11.1	Puntmonster	23-0017-75-M02	Geen asbest

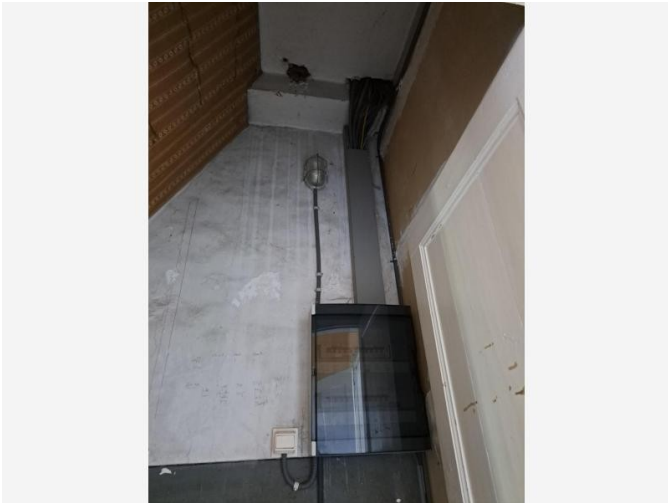
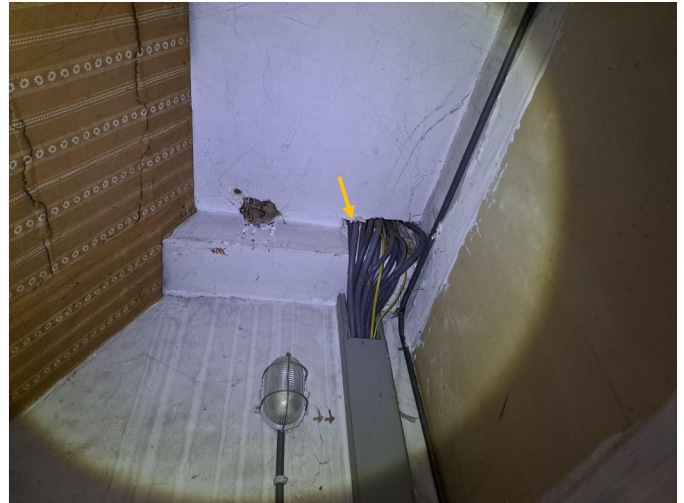
Geen asbest

#	Type	Referentie	Resultaat
12.1	Mengmonster	23-0017-75-M04	Geen asbest

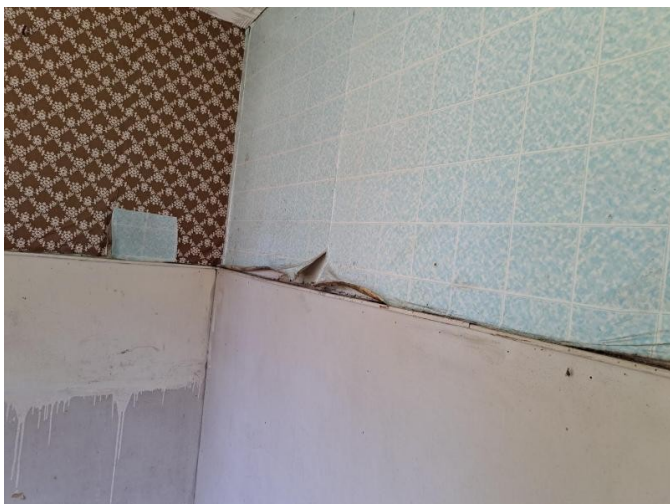
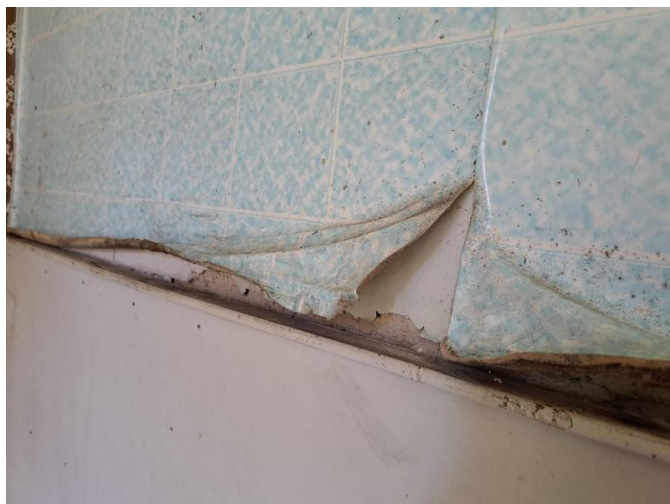
Geen asbest
