Asbestinventarisatetest

Steenweg op Turnhout 28, 2330 Merksplas

Attestnummer : 20250213-000151.000

Asbestveilig (maar niet asbestvrij)

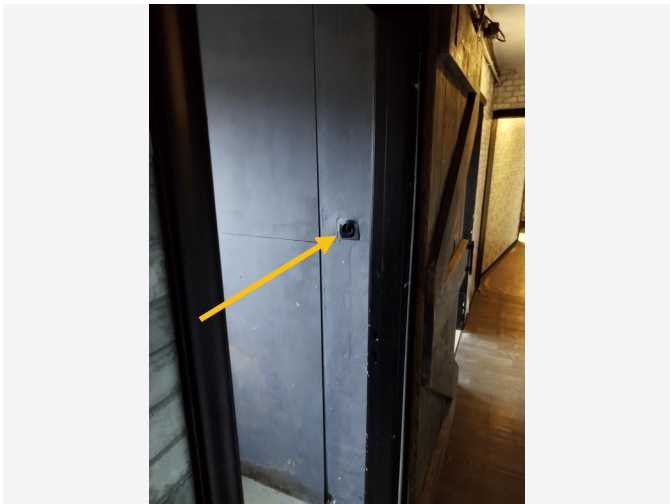
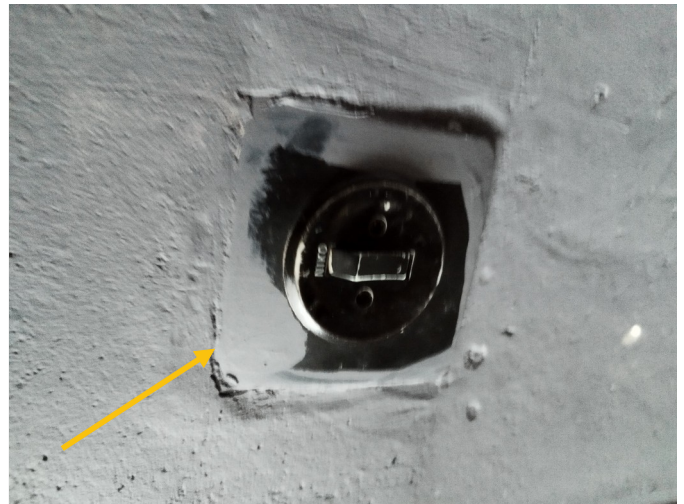
Eindbeoordeling materiaalrisico	Laag materiaalrisico en/of verlaagde kans op vezelvrijgave
---------------------------------	--

Gebondenheid	Categorie 1: hechtgebonden in oorsprong
Asbestsoort (vezeltype)	Crocidoliet aanwezig
Asbestconcentratie	Laag (< 50%)
Afschermingsgraad van het gehele materiaal	Geheel of deels (ook) vrij aan de binnenlucht
Toestand van het materiaal	Onbeschadigd, niet verweerd

Beschrijving	bakeliet schakelaars/stopcontacten
Omgeving	Binnen
Primaire drager	Communicatie en elektrische infrastructuur en uitrusting
Asbestmateriaal	Plaat, paneel, tablet - Type Bakeliet
Bindmiddel van asbestmateriaal	Kunststof of -hars
Gebondenheid op basis van bindmiddel	Hecht
Hoeveelheid (oppervlakte - dikte - aantal)	<ul style="list-style-type: none">• 0,10 m² - 1,00 cm - 18 stuks
Totaal volume	0,018 m ³
Eenvoudig bereikbaar	Ja
Bevestigingswijze	<ul style="list-style-type: none">• Geschroefd
Identificatiemethode	Vaststelling zonder monstername
Destructieve handeling voor identificatie	Nee
Opmerking	<p>Het is moeilijk te bepalen of de bakeliettoepassingen in de woning ook effectief asbesthoudend zijn (het kan ook gaan om de asbestvrije variant).</p> <p>-Er werd geen monster genomen oww beschadiging aan een elektrisch gerelateerde toepassing, extra controle bij verwijdering van het verdacht materiaal. Vermoedelijk zullen de toepassingen verwijderd worden bij aanpassing van het elektriciteitsnetwerk.</p>

- Zorg voor een veilig beheer. Vermijd het beschadigen van het asbestmateriaal. Controleer de toestand jaarlijks op wijzigingen.

- Eenvoudige handelingen: mag via doe-het-zelf of door werknemer(s) met opleidingsattest eenvoudige handelingen
Schakelaars, stopcontacten en andere gelijkaardige toepassingen kunnen eenvoudig losgeschroefd worden --> EH doe-het-zelf. Afgesloten of verzegelde kast --> EH opgeleid techniker personeel 8u basisopleiding asbest.

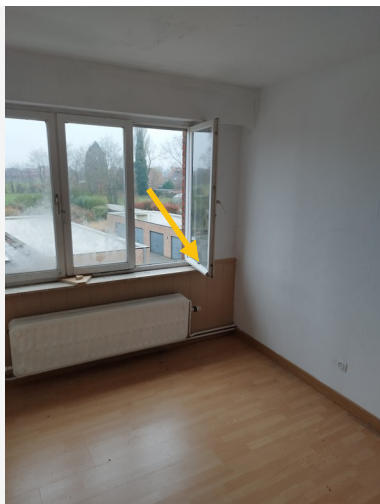
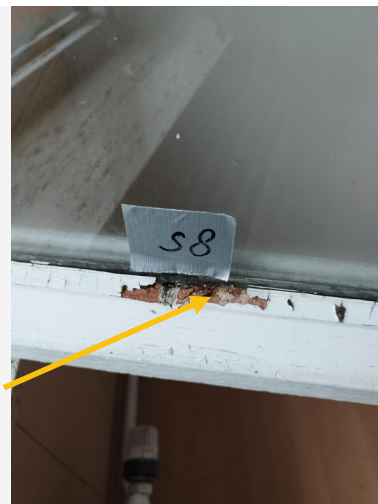
Eindbeoordeling materiaalrisico	Laag materiaalrisico en/of verlaagde kans op vezelvrijgave
---------------------------------	--

Gebondenheid	Categorie 1: hechtgebonden in oorsprong
Asbestsoort (vezeltype)	Alleen chrysotiel
Asbestconcentratie	Laag (< 50%)
Afschermingsgraad van het gehele materiaal	Geheel of deels vrij aan de buitenlucht
Toestand van het materiaal	Licht beschadigd, licht verweerd. Intact calciumsilicaatmateriaal of categorie III 'gebondenheid'

#	Type	Referentie	Resultaat
2.1	Puntmonster	S8.	Chrysotiel

Beschrijving	kit/mastiek raamwerk v+1 en v+2 achteraan
Omgeving	Buiten
Primaire drager	Wandopening verticaal (raam, deur, ...)
Asbestmateriaal	In-situ afwerkingslagen - Pasta, stopverf, voegsel, stopsel, vulsel, mastiek, katten, ...
Bindmiddel van asbestmateriaal	Kitten, mastiek, pasta
Gebondenheid op basis van bindmiddel	Hecht
Hoeveelheid (gewicht - aantal)	<ul style="list-style-type: none">• 3,20 kg - 1 stuk
Totaal gewicht	3,20 kg
Eenvoudig bereikbaar	Ja
Bevestigingswijze	<ul style="list-style-type: none">• Verlijmd, ingegoten, versmeerd
Identificatiemethode	Vaststelling met monstername
Destructieve handeling voor identificatie	Nee
Opmerking	Het gewicht is een beredeneerde schatting. Er worden geen rechten verleend aan deze gewichten.

- Zorg voor een veilig beheer. Vermijd het beschadigen van het asbestmateriaal. Controleer de toestand jaarlijks op wijzigingen.

- Eenvoudige handelingen: mag via doe-het-zelf of door werknemer(s) met opleidingsattest eenvoudige handelingen verwijdering doe het zelf en EH opgeleid personeel : De toepassing extra fixeren en losbeitelen

De ramen kunnen eventueel in zijn geheel afgevoerd worden als asbesthoudend afval.

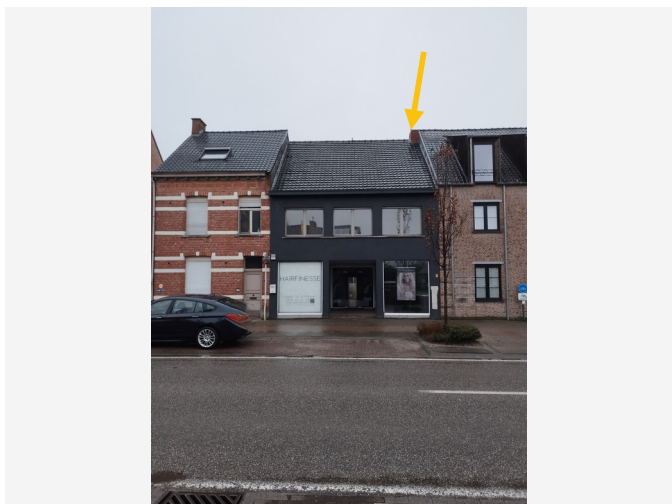
Situeringfoto

Tijdelijke beperking

Reden: Het te onderzoeken materiaal situeert zich hoger dan 3,50 m te rekenen vanaf een veilige ondergrond

Uitleg van de asbestdeskundige: Bij werken (dak of reiniging schouw) kan een stelling geplaatst worden, het is niet duidelijk of er asbestverdachte materialen aanwezig zijn in de schouw.

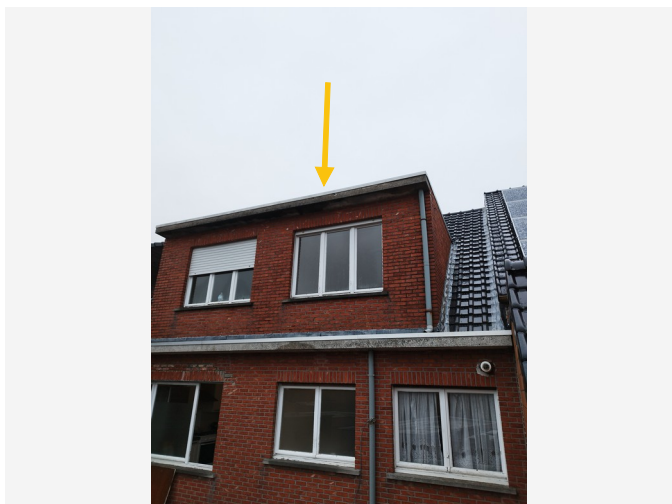
Situeringfoto

Tijdelijke beperking

Reden: Het te onderzoeken materiaal situeert zich hoger dan 3,50 m te rekenen vanaf een veilige ondergrond

Uitleg van de asbestdeskundige: Het plat dak kon niet gecontroleerd worden (hoogte > 3,50m). Er kon niet vastgesteld worden welk materiaal zich op het plat dak bevindt.

Bij werken kan een stelling geplaatst worden voor een veilige inspectie

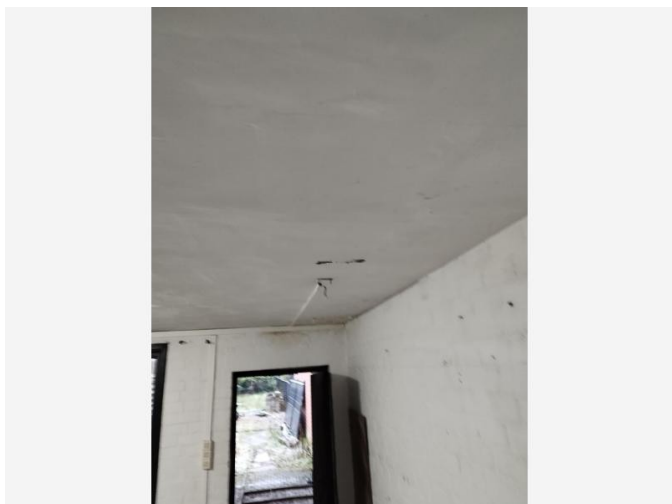
Het plafond in het atelier achteraan het gelijkvloers bestaat uit betonplaten (prefab). Het plafond is niet bepleisterd (niet verdacht).

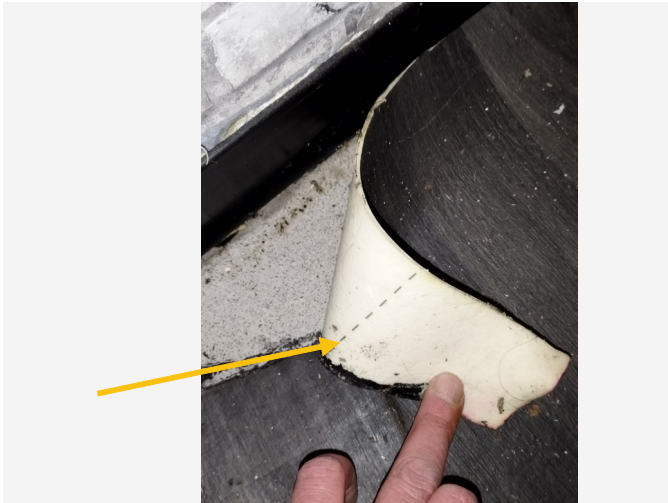
Volgens expertise kunnen we deze vinyl als niet asbest verdacht beschouwen (soepel en flexibel van structuur).
Geen verdachte karton onderlaag.

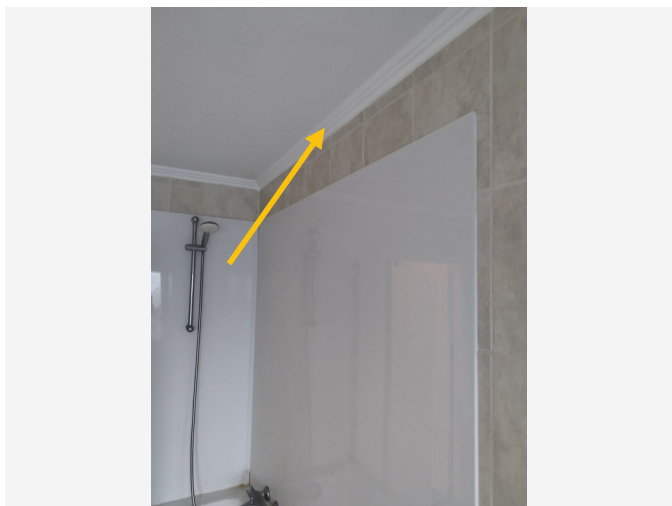
De sierlijsten in het gebouw bestaan uit piepschuim (niet verdacht). Dit is visueel en auditief vastgesteld.

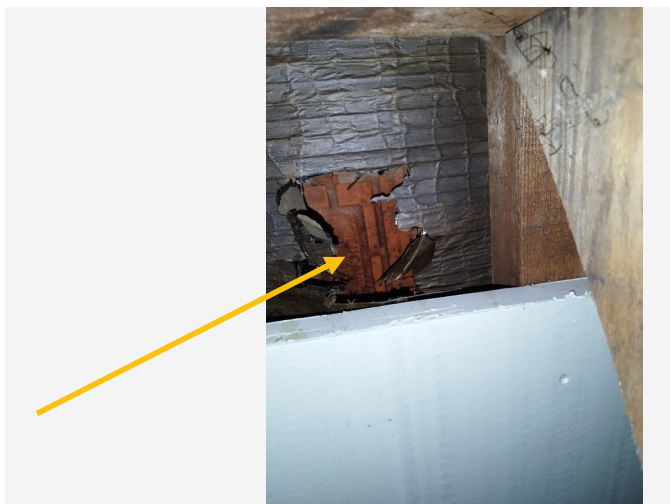
Het dak werd gecontroleerd (op zolder onder de pannen) . Er is geen verdacht onderdak vastgesteld .
Er zijn isolatieplaten aanwezig.

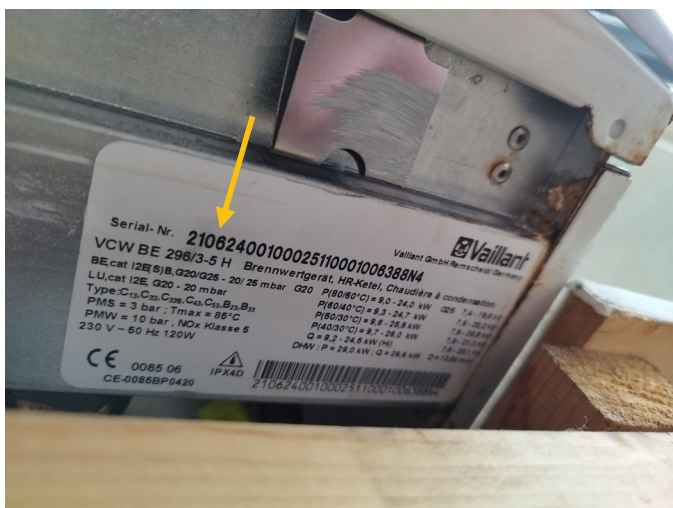
De condensatieketel van het merk vaillant heeft als fabricagejaar 2006. Dit is opgezocht aan de hand van de serienummer van de condensatieketel (zie bewijsdocumenten).

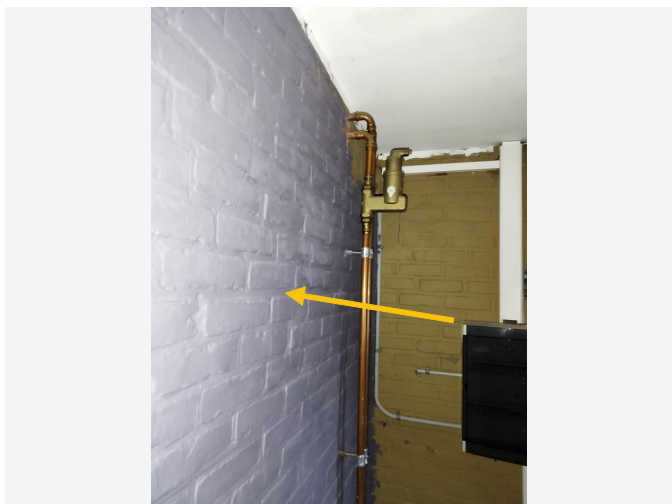
De binnenwanden in de technische ruimte/stookplaats bestaan uit metselwerk en zijn niet bepleisterd (niet verdacht).

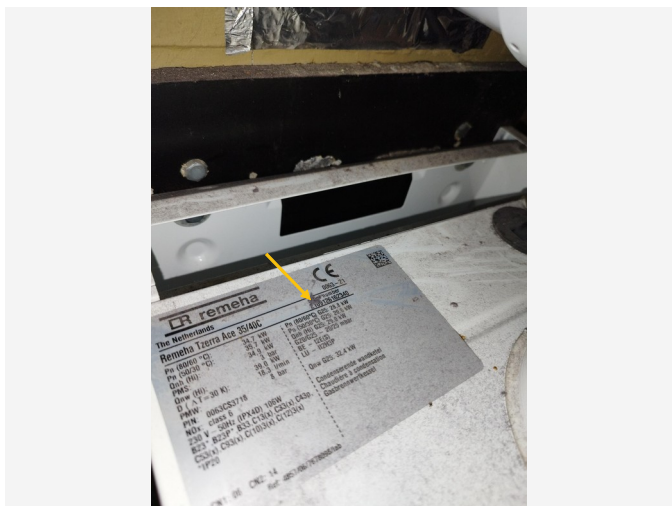
De condensatieketel van het merk remeha heeft als fabricagejaar 2021 Dit is opgezocht aan de hand van de serienummer van de condensatieketel (zie bewijsdocumenten).

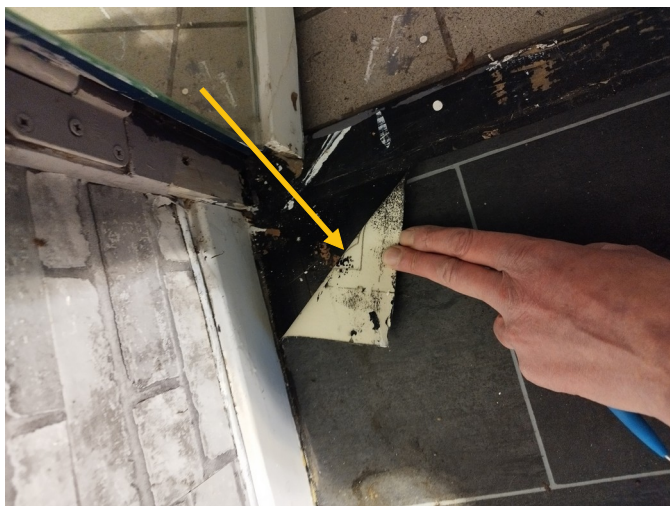
Volgens expertise kunnen we deze vinyl als niet asbest verdacht beschouwen (soepel en flexibel van structuur).
Geen verdachte karton onderlaag.

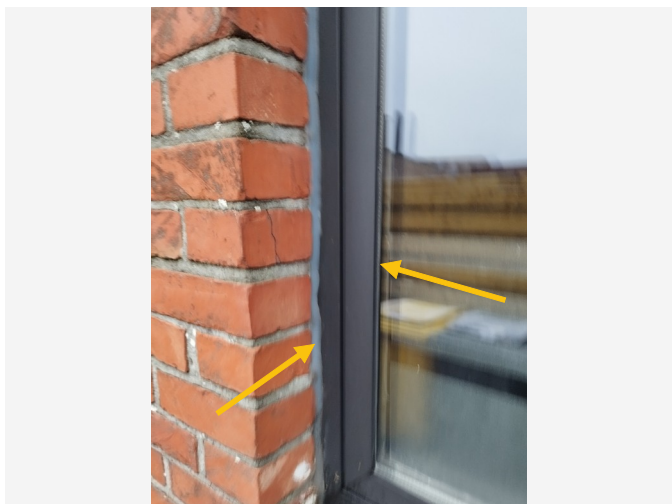
De gebruikte siliconen kit is niet asbestverdacht.

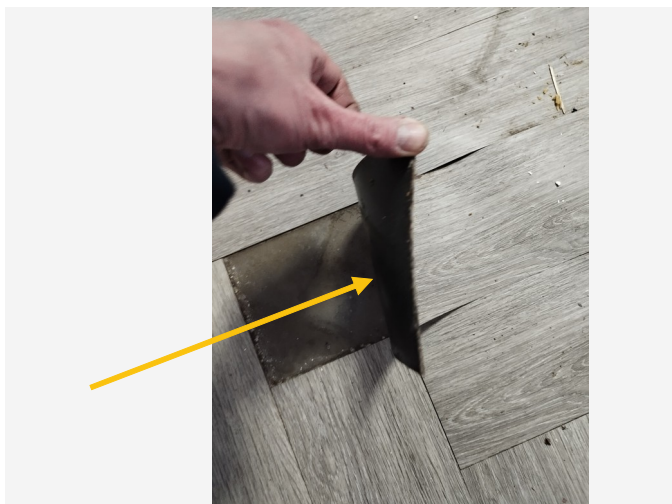
Volgens expertise kunnen we deze vinyl als niet asbest verdacht beschouwen (soepel en flexibel van structuur.)

Geen verdachte karton onderlaag

(onderkant met jute/koord)

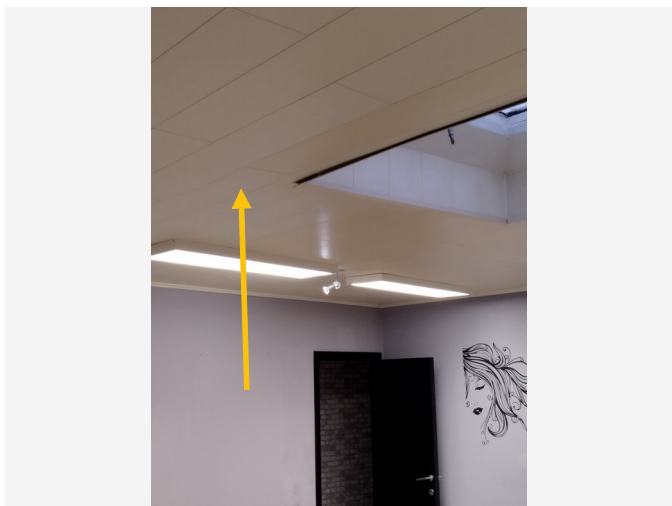
Een deel van het gebouw bestaat uit valse plafonds.

Het is niet duidelijk of er pleisterwerk/asbestverdacht materiaal aanwezig is achter deze valse plafonds, het is aangewezen om bijkomend onderzoek uit te voeren bij werken.

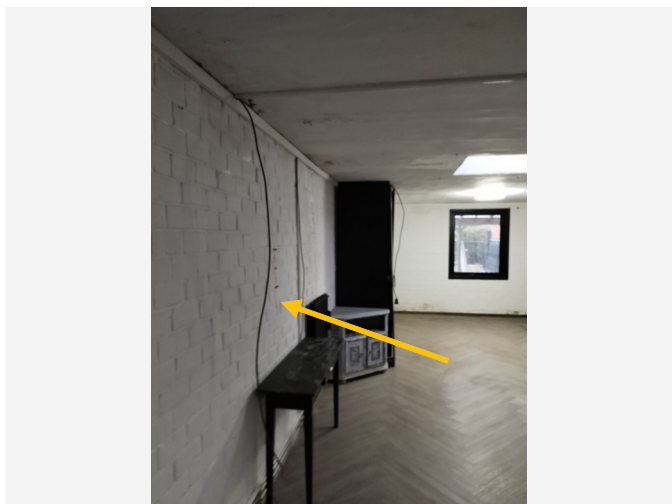
De binnenwanden in het atelier achteraan het gelijkvloers bestaan uit metselwerk en zijn niet bepleisterd (niet verdacht).

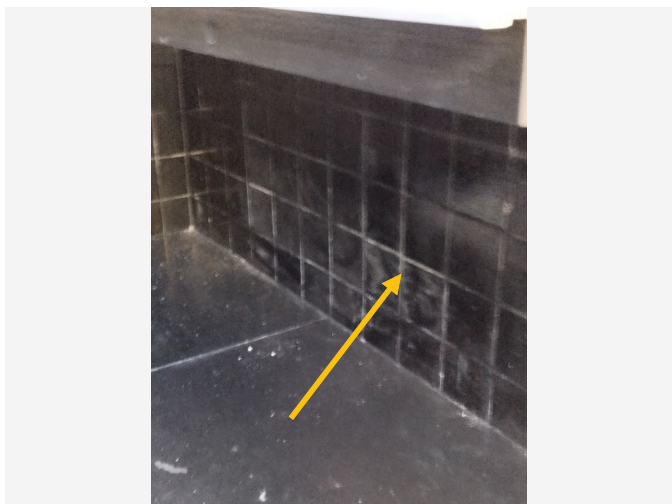
In het inspectieprotocol is een monstername van tegellijm verplicht om dit te identificeren als niet-asbesthoudend. Er waren geen facturen ter beschikking die bevestigen dat de tegels na 2001 waren geplaatst. Er waren geen bestaande beschadigingen aan de wandtegels om de lijm voldoende te kunnen inspecteren. Om dit af te toetsen is het aangewezen om bij eventuele renovatiewerken aan de tegels verder onderzoek/staalname te laten uitvoeren ter controle.

In uitzonderlijke gevallen kan de lijm waarmee deze zijn vastgehecht asbesthoudend zijn. Gezien het een niet destructief

onderzoek betreft, werd er geen staal genomen. Bij afbraak van deze tegels, is het aangewezen deze lijm laag te laten analyseren op de aanwezigheid van asbest.

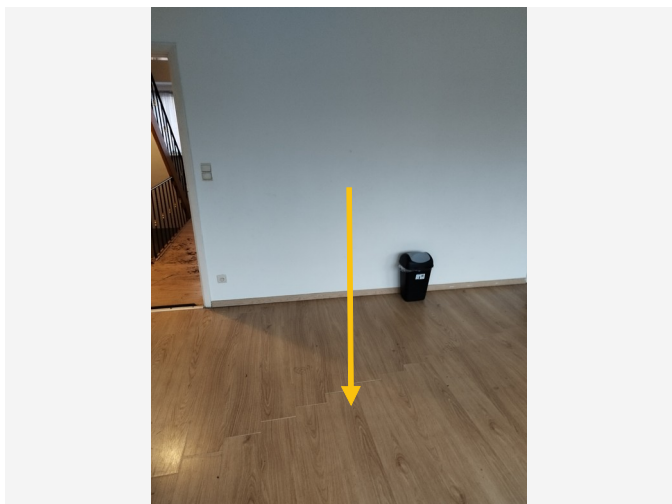
De vloeren in een deel van het gebouw zijn afgewerkt met laminaat (niet verdacht).

Het is niet duidelijk of er asbestverdachte onderlagen aanwezig . Het is aangewezen om extra controle uit te voeren tot op de drager bij eventuele renovatiewerken.

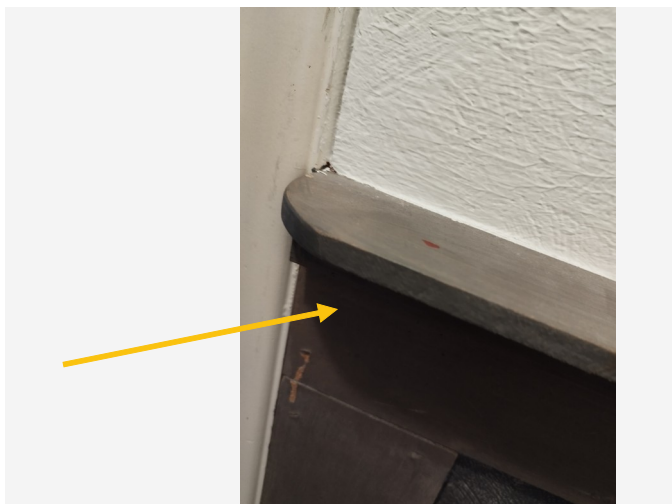
De lambrisering in het gebouw bestaat uit hout (niet verdacht). Dit is visueel en auditief vastgesteld.

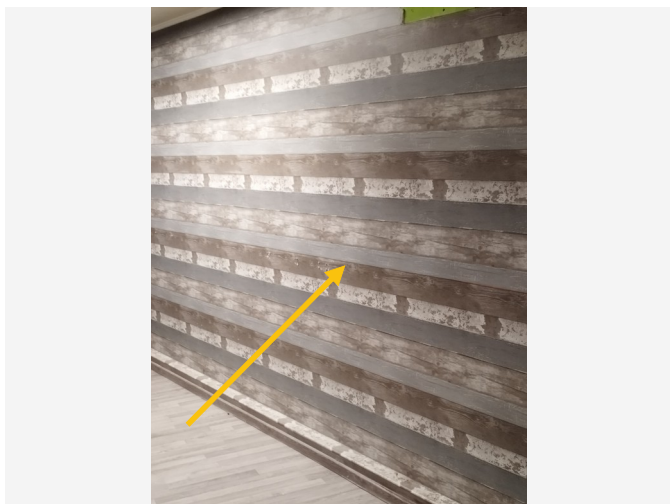
In een deel van het gebouw zijn er valse binnenwanden vastgesteld.

Het is niet duidelijk of er pleisterwerk/asbestverdacht materiaal aanwezig is achter deze valse wanden, het is aangewezen om bijkomend onderzoek uit te voeren bij werken.

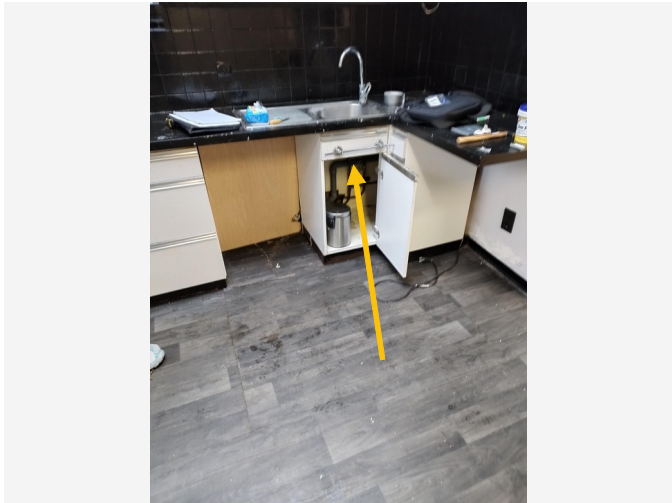
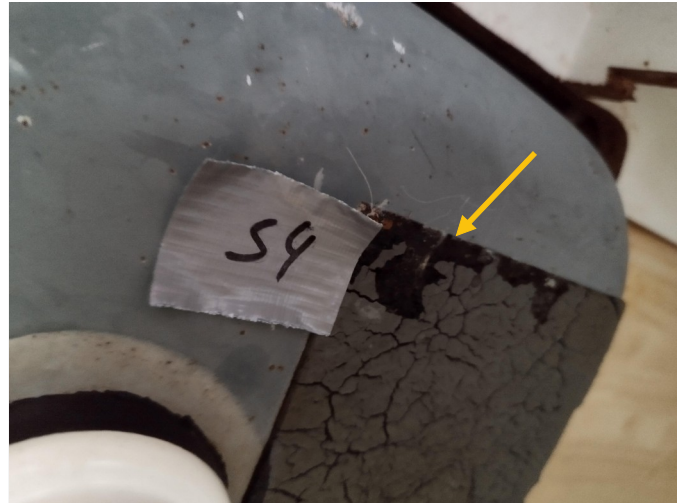
Geen asbest

#	Type	Referentie	Resultaat
21.1	Puntmonster	S4.	Geen asbest

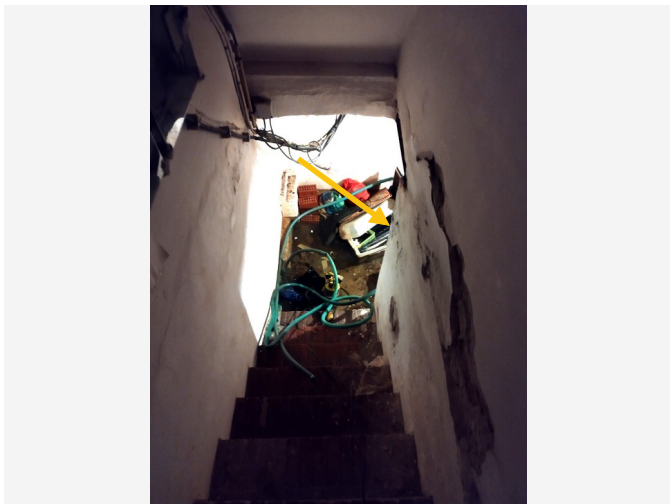
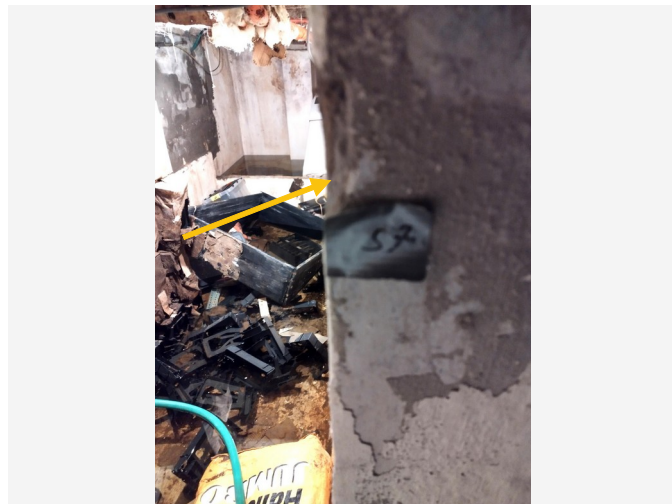
Fiche 22: Smeerlaag muren kelder

Geen asbest

#	Type	Referentie	Resultaat
22.1	Puntmonster	S7.	Geen asbest

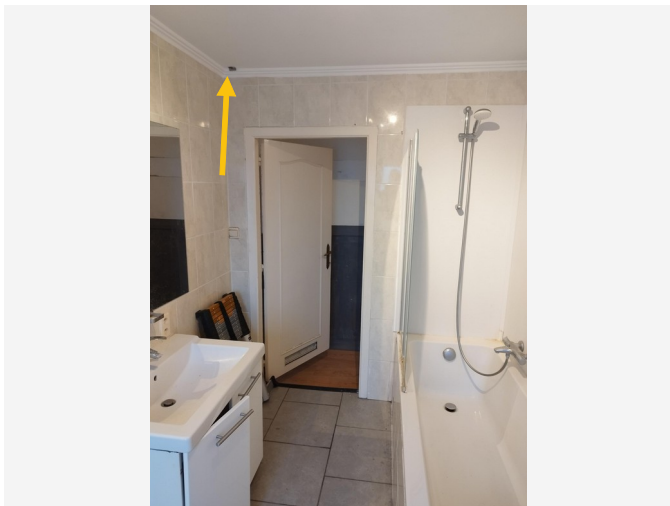
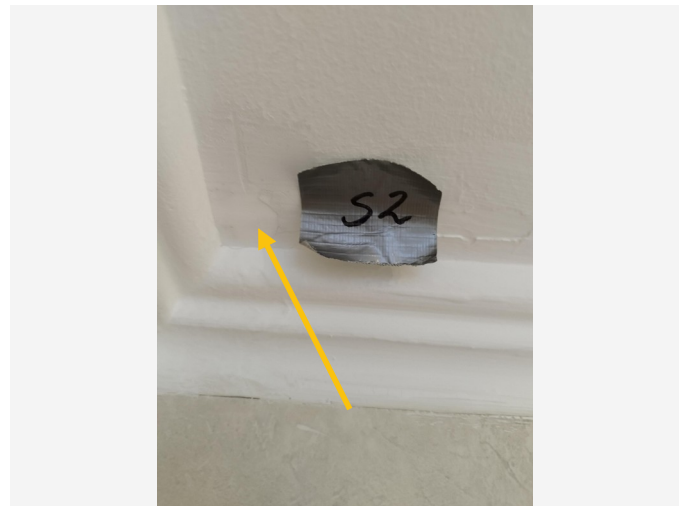
Fiche 23: plafondpleister

Geen asbest

#	Type	Referentie	Resultaat
23.1	Mengmonster	S2.	Geen asbest

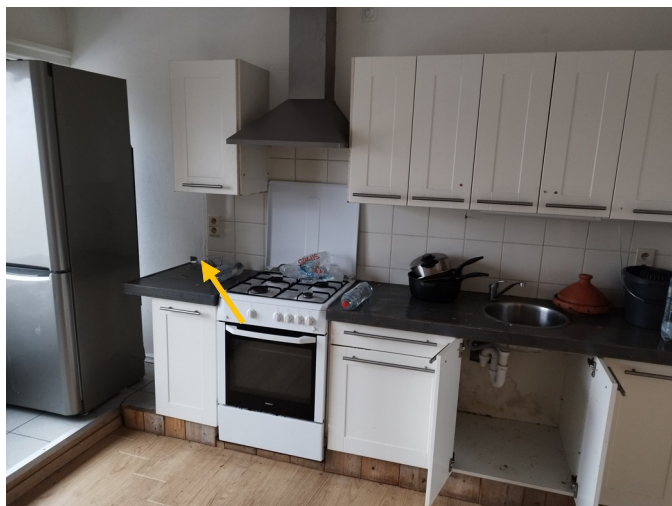
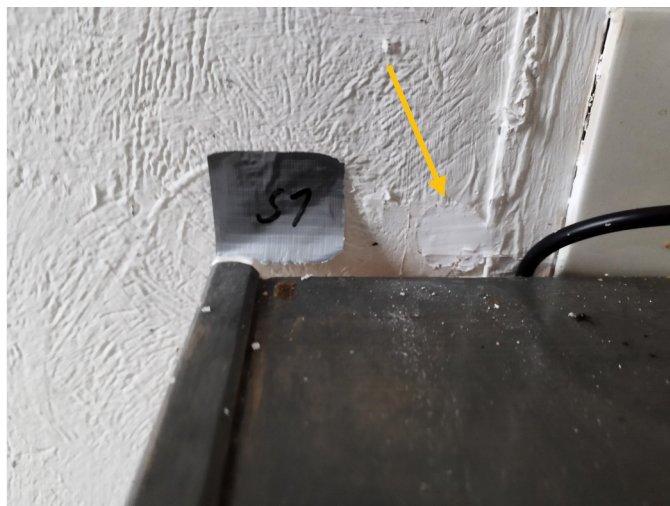
Fiche 24: Muurpleister

Geen asbest
