# Asbestinventarisatetest

Begijnhof 5, 2300 Turnhout

Attestnummer : 20230901-000220.001

Uitgegeven op : 01.09.2023

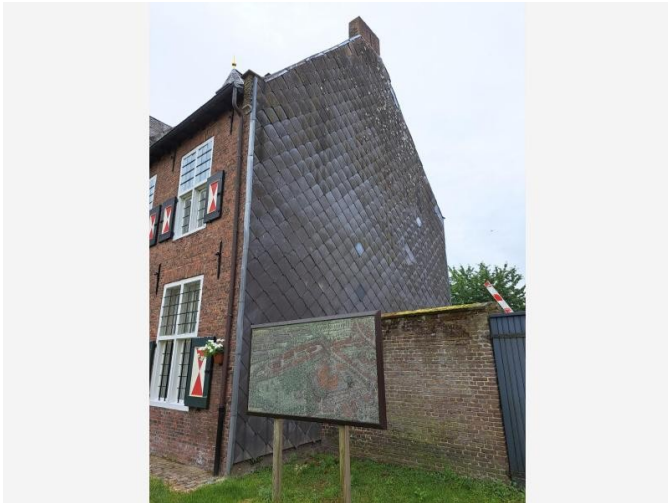
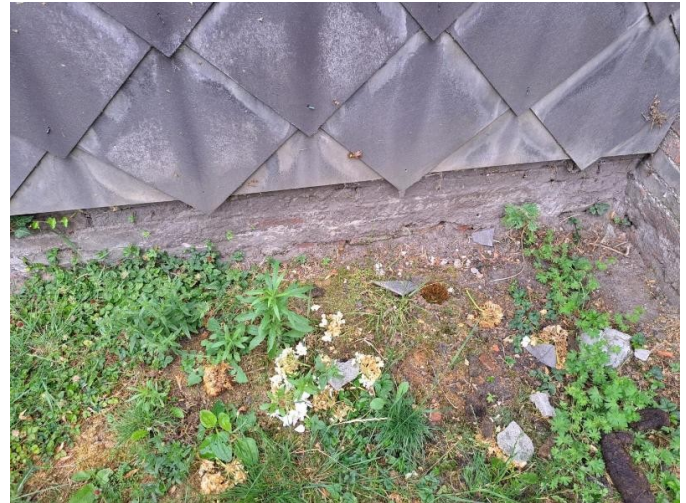
**Dringend verwijderen**

- Verwijder het asbestafval.

- Eenvoudige handelingen: mag via doe-het-zelf of door werknemer(s) met opleidingsattest eenvoudige handelingen  
Deze hechtgebonden asbestafval mag met eenvoudige handelingen verwijderd worden. Lees zeker de aanbevelingen in de toelichting achteraan dit document i.v.m. de verwijdering.

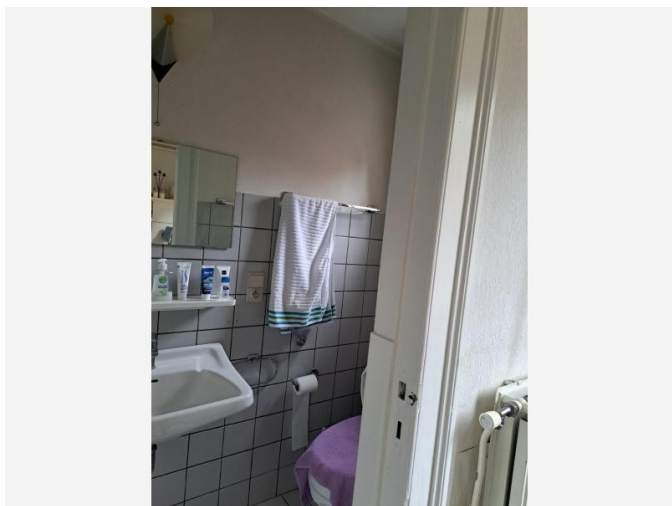
Vrije foto

Wandtegellijm is een niet waarneembaar asbestverdacht materiaal. Staalname niet mogelijk zonder het beschadigen van een wandtegel.

Indien de wandtegels zijn geplaatst voor 1/01/2001 is bijkomend onderzoek aangewezen (bv. door een staalname met PLM analyse) voorafgaand aan de renovatie van de ruimte of voor verwijdering van de wandtegels.

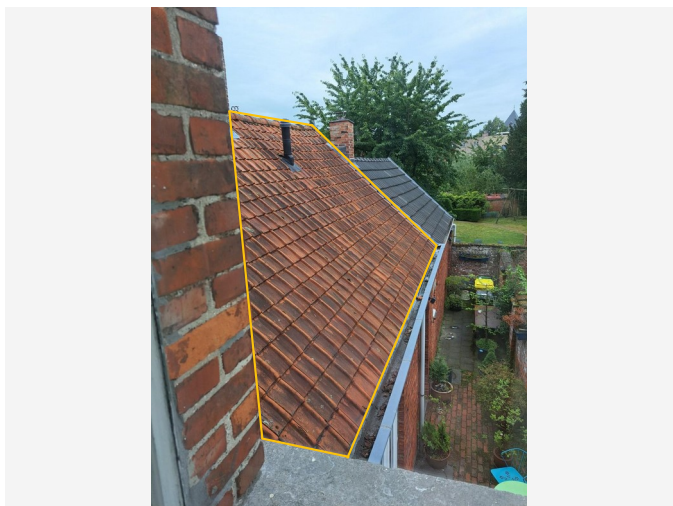
Vrije foto

Zone op plan omljnd i.f.v. leesbaarheid. Vaststelling door opheffen van dakpan via ladder.

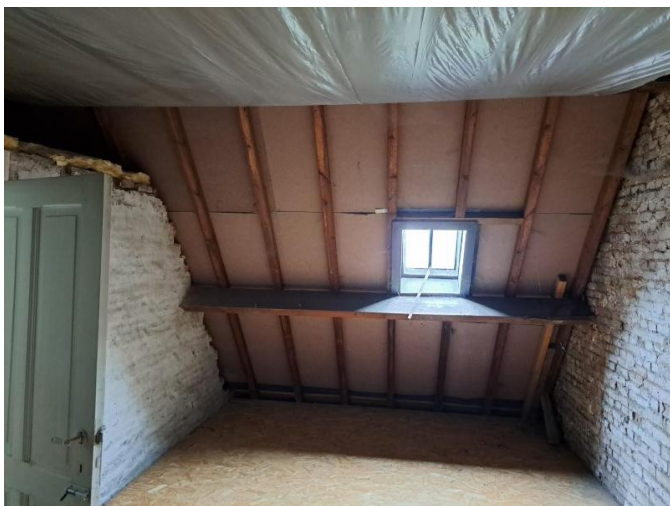
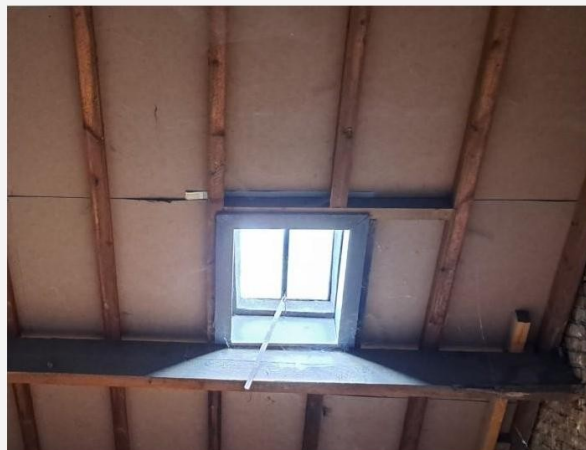
## Fiche 7: Hoofddak onderdakplaten

Geen asbest

#	Type	Referentie	Resultaat
7.1	Puntmonster	23-0017-05-M04	Geen asbest

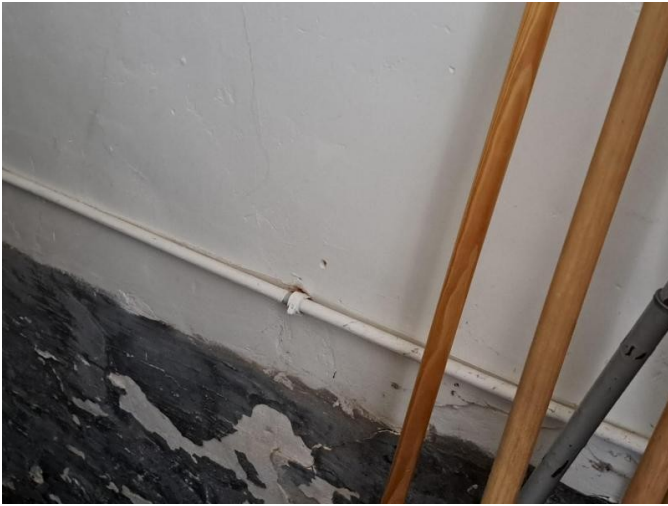
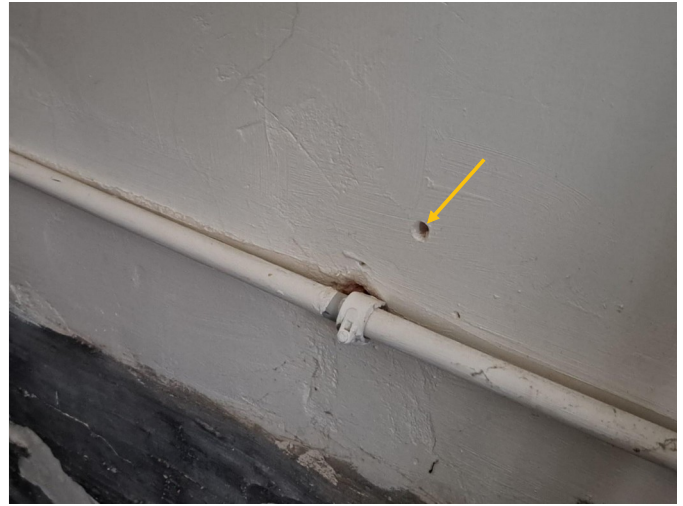
## Fiche 8: Pleisterwerk muren

Geen asbest

#	Type	Referentie	Resultaat
8.1	Mengmonster	23-0017-05-M01	Geen asbest

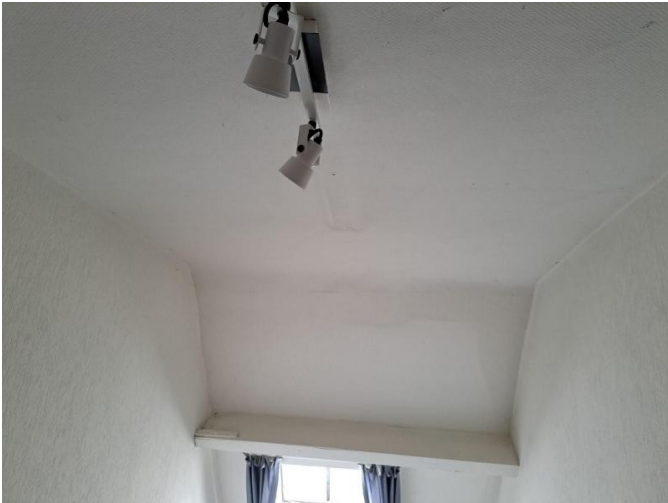
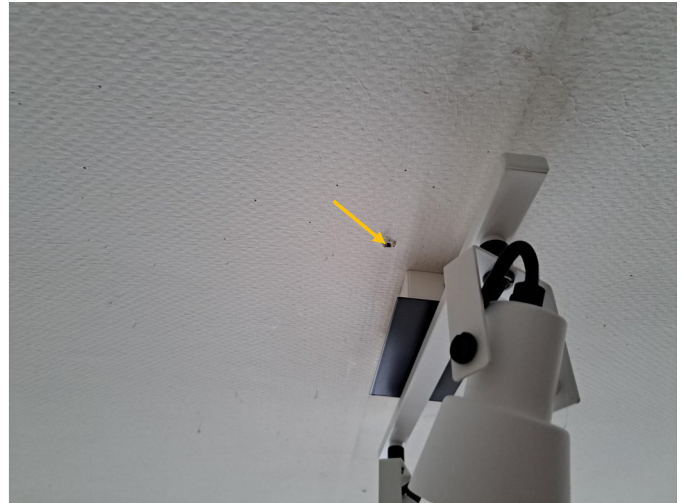
# Fiche 9: Pleisterwerk plafonds

Geen asbest

#	Type	Referentie	Resultaat
9.1	Mengmonster	23-0017-05-M02	Geen asbest

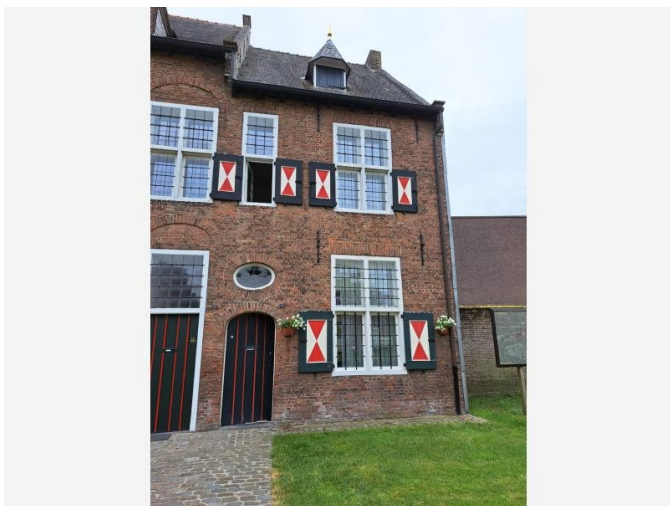
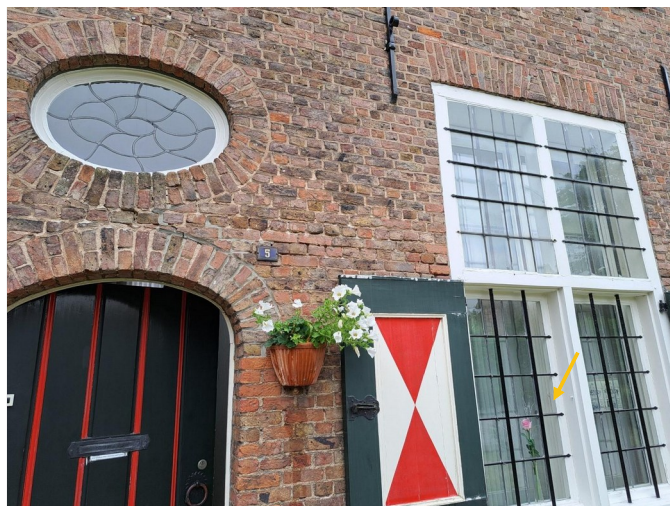
Geen asbest

#	Type	Referentie	Resultaat
10.1	Puntmonster	23-0017-05-M03	Geen asbest

Beschrijving	Mastiek tussen glas en raamkader
Omgeving	Buiten
Primaire drager	Wandopening verticaal (raam, deur, ...)
