Asbestinventarisatetest

Begijnhof 66, 2300 Turnhout

Attestnummer : 20230915-000337.000

Uitgegeven op : 15.09.2023

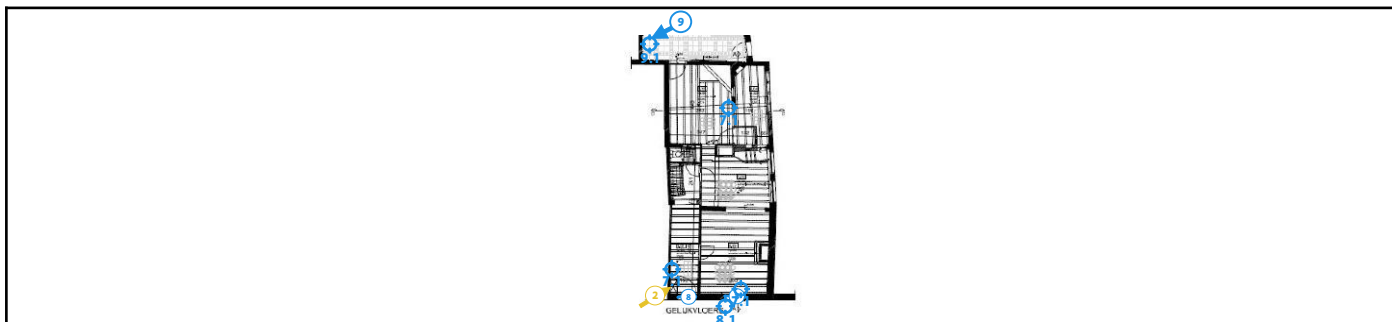
Plan 1.1: Woning gelijkvloers

Beschrijving	Type	Actie
2. Bakeliet elek. uitrusting	Asbestmateriaal	Zorgvuldig beheren
7. Pleisterwerk muren	Geen asbest	-
7.1 Code: 23-0017-66-M01	Mengmonster	-
8. Mastiek tussen glas en raamkader	Geen asbest	-
8.1 Code: 23-0017-66-M02	Puntmonster	-
9. Tuin kachel koord	Geen asbest	-
9.1 Code: 23-0017-66-M03	Puntmonster	-

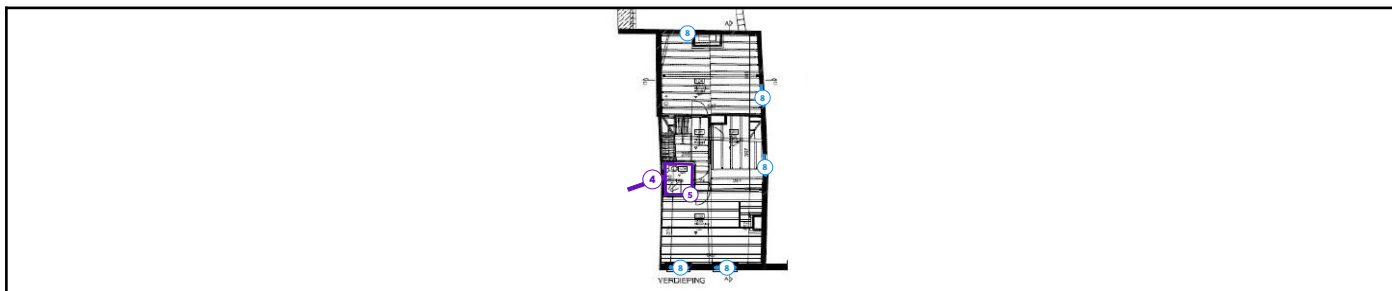
Plan 1.2: Woning 1ste verdieping

Beschrijving	Type	Actie
4. Pleisterwerk plafonds	Advies	-
5. Wandtegellijm niet waarneembaar	Advies	-
8. Mastiek tussen glas en raamkader	Geen asbest	-

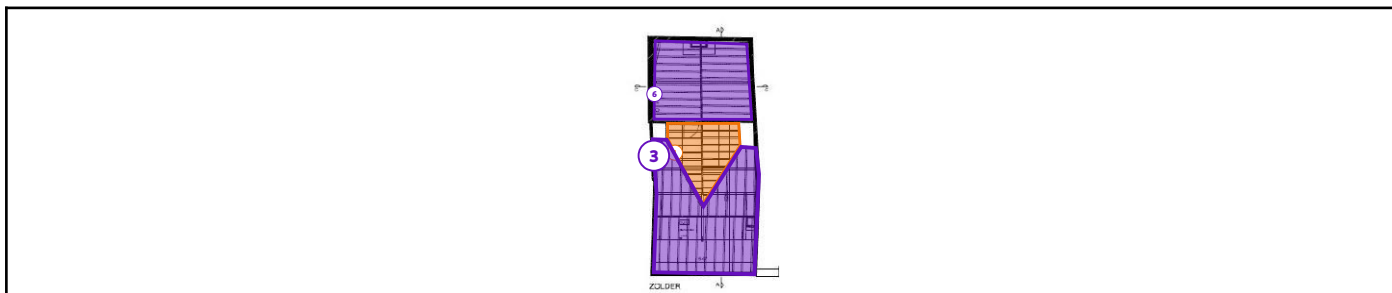
Plan 1.3: Woning zolder

Beschrijving	Type	Actie
1. Onderdakplaten zadeldak	Asbestmateriaal	Maatregelen nemen
3. Zolder beperkt waarneembaar	Beperking	-
6. Platen tussen kepers houtvezel	Advies	-

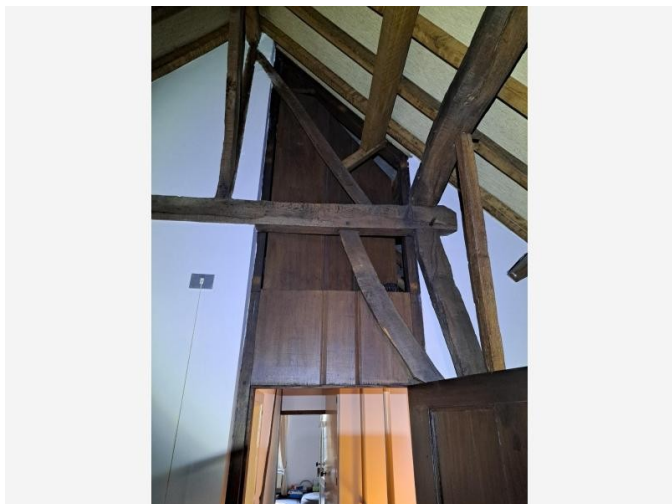
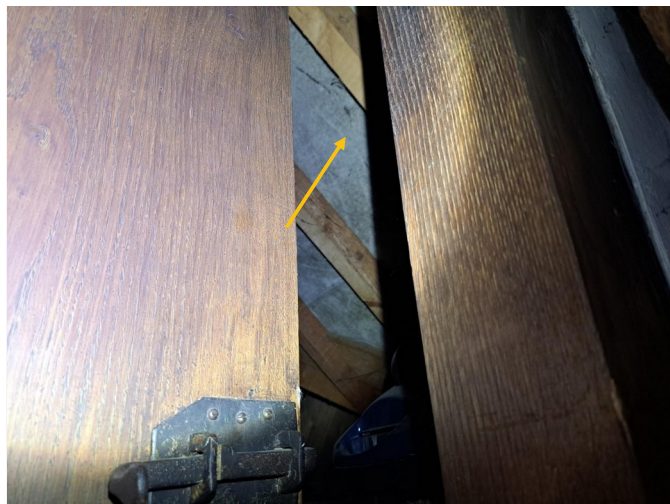
Eindbeoordeling materiaalrisico	Verhoogd materiaalrisico en/of verhoogde kans op vezelvrijgave
---------------------------------	--

Gebondenheid	Categorie 1: hechtgebonden in oorsprong
Asbestsoort (vezeltype)	Crocidoliet aanwezig
Asbestconcentratie	Laag (< 50%)
Afschermingsgraad van het gehele materiaal	Geheel of deels (ook) vrij aan de binnenlucht
Toestand van het materiaal	Licht beschadigd, licht verweerd. Intact materiaal type Pical – asbestboard of categorie III 'gebondenheid'

Beschrijving	Onderdakplaten zadeldak
Omgeving	Binnen
Primaire drager	Schuin dak
Asbestmateriaal	Plaat, paneel, tablet - Type Menuiserite
Bindmiddel van asbestmateriaal	Cement
Gebondenheid op basis van bindmiddel	Hecht
Hoeveelheid (oppervlakte - dikte - aantal)	<ul style="list-style-type: none">• 60,00 m² - 0,40 cm - 1 stuk
Totaal volume	0,24 m ³
Eenvoudig bereikbaar	Nee <ul style="list-style-type: none">• Het asbestmateriaal is bedekt (uitgezonderd laag verf, coating, behang, kunststof, textiel) en het wegnemen van het bedekkende materiaal kan niet zonder het bedekkende materiaal te beschadigen.

Bevestigingswijze	<ul style="list-style-type: none">• Genageld, geniet
Identificatiemethode	Vaststelling zonder monstername
Destructieve handeling voor identificatie	Nee
Opmerking	Mogelijk aanwezig in het volledige dak, echter slechts beperkt waarneembaar t.h.v zolderluik (Zone aangeduid op plan).

Het asbestmateriaal valt onder de mijlpaal van 2040.

Maatregelen nemen

- Zorg voor een veilig beheer. Vermijd het beschadigen van het asbestmateriaal. Controleer de toestand jaarlijks op wijzigingen.

- Eenvoudige handelingen: enkel door erkend asbestverwijderaar
Deze platen kunnen niet zonder beschadigingen verwijderd worden. Een erkend asbestverwijderaar kan op veilige wijze het materiaal demonteren en afvoeren. Lees zeker de aanbevelingen in de toelichting achteraan dit document.

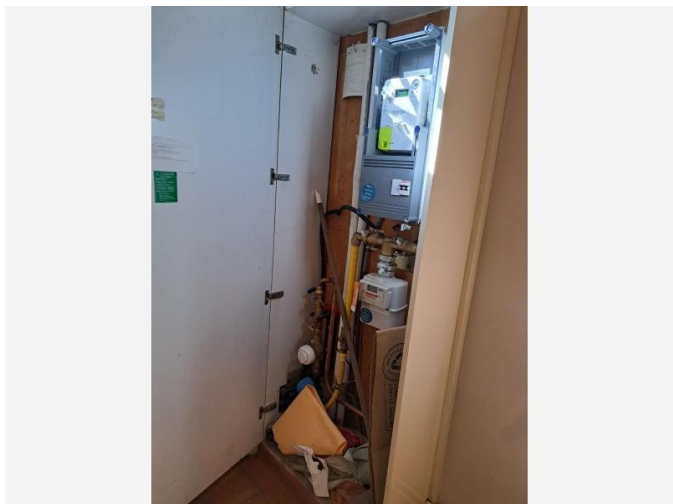
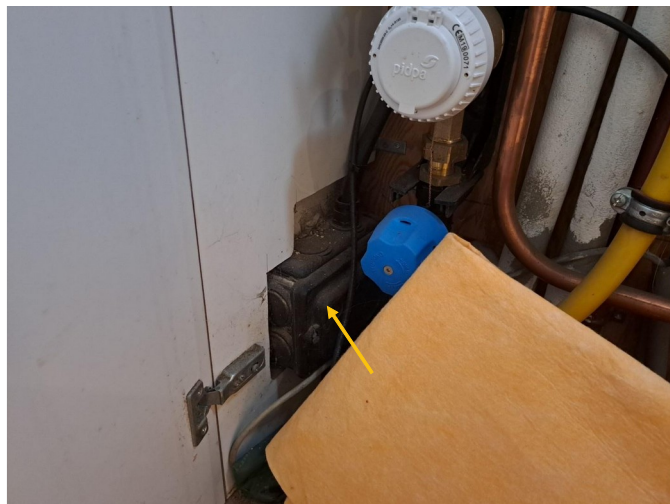
Eindbeoordeling materiaalisico	Laag materiaalisico en/of verlaagde kans op vezelvrijgave
--------------------------------	---

Gebondenheid	Categorie 1: hechtgebonden in oorsprong
Asbestsoort (vezeltype)	Crocidoliet aanwezig
Asbestconcentratie	Laag (< 50%)
Afschermingsgraad van het gehele materiaal	Geheel of deels (ook) vrij aan de binnenlucht
Toestand van het materiaal	Onbeschadigd, niet verweerd

Beschrijving	Bakeliet elek. uitrusting
Omgeving	Binnen
Primaire drager	Communicatie en elektrische infrastructuur en uitrusting
Asbestmateriaal	Plaat, paneel, tablet - Type Bakeliet
Bindmiddel van asbestmateriaal	Kunststof of -hars
Gebondenheid op basis van bindmiddel	Hecht
Hoeveelheid (oppervlakte - dikte - aantal)	• 0,05 m ² - 1,00 cm - 1 stuk
Totaal volume	< 0,001 m ³
Eenvoudig bereikbaar	Ja
Bevestigingswijze	• Geschroefd
Identificatiemethode	Vaststelling zonder monsternamen

Het asbestmateriaal valt onder de mijlpaal van 2040.

Zorgvuldig beheren

- Zorg voor een veilig beheer. Vermijd het beschadigen van het asbestmateriaal. Controleer de toestand jaarlijks op wijzigingen.

- Eenvoudige handelingen: mag via doe-het-zelf of door werknemer(s) met opleidingsattest eenvoudige handelingen
Deze intacte hechtgebonden binnentoepassing mag met eenvoudige handelingen verwijderd worden, indien ze niet beschadigd raakt tijdens de demontage. Lees zeker de aanbevelingen in de toelichting achteraan dit document i.v.m. de verwijdering.

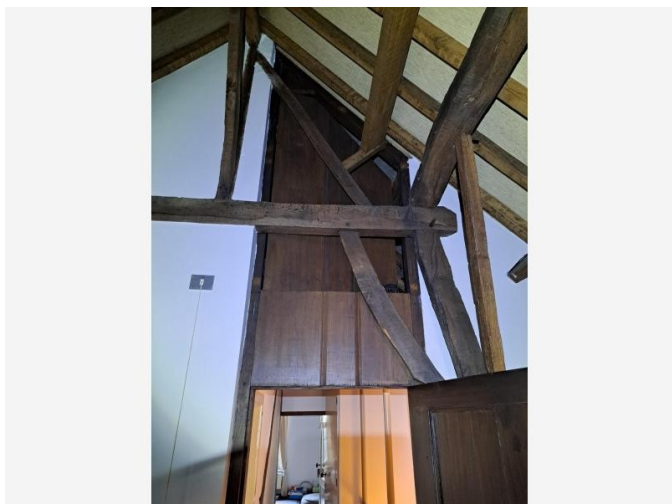
Situeringfoto

Tijdelijke beperking

Reden: Er is geen volledige risicobeoordeling mogelijk

Uitleg van de asbestdeskundige: Zolderluik knelt en kan slechts beperkt open. Zolderruimte omlijnd op plan.

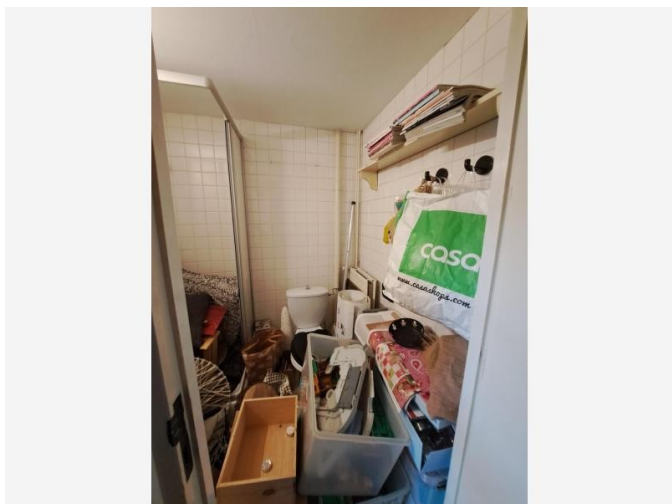
Geen gepleisterde plafonds aanwezig. In badkamer gipskarton, elders hout.

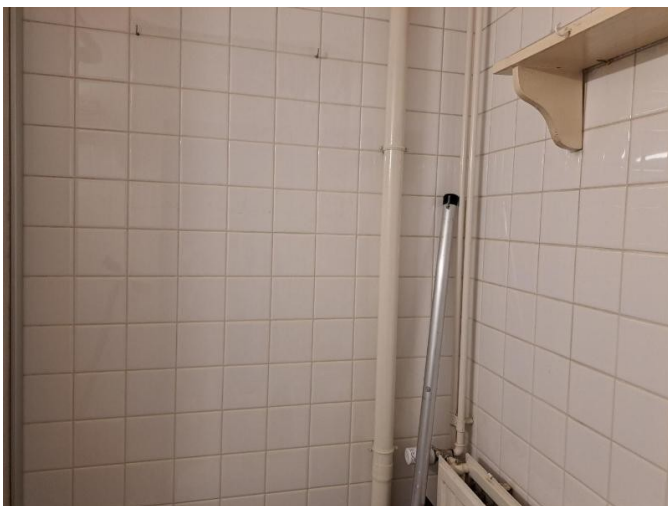
Wandtegellijm is een niet waarneembaar asbestverdacht materiaal. Staalname niet mogelijk zonder het beschadigen van een wandtegel.

Indien de wandtegels zijn geplaatst voor 1/01/2001 is bijkomend onderzoek aangewezen (bv. door een staalname met PLM analyse) voorafgaand aan de renovatie van de ruimte of voor verwijdering van de wandtegels.

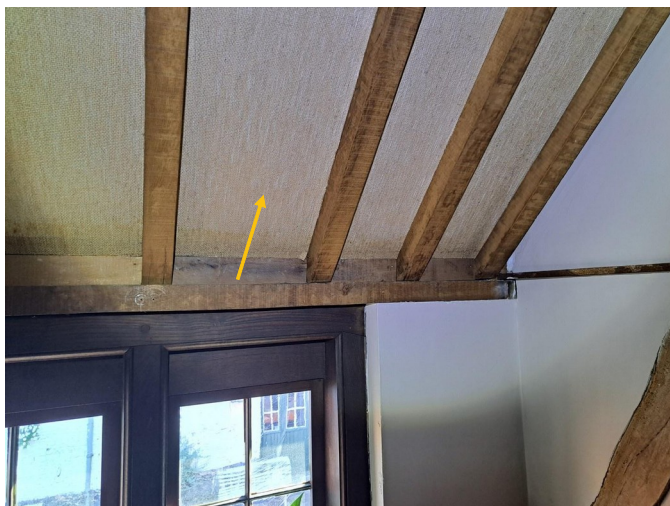
Mogelijk achterliggende asbestcement onderdakplaten.

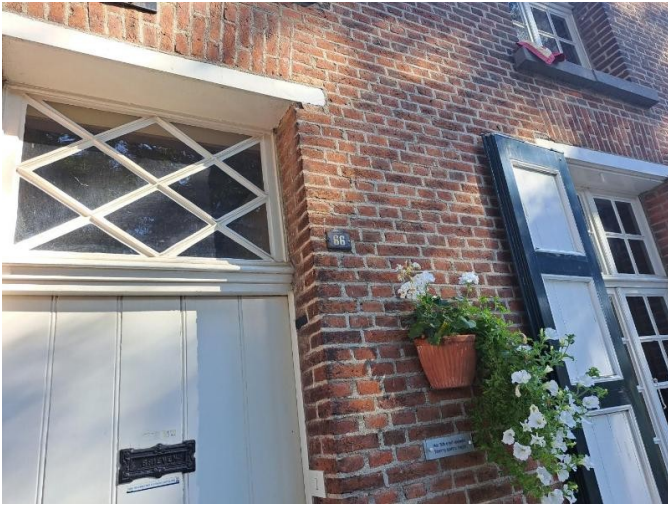
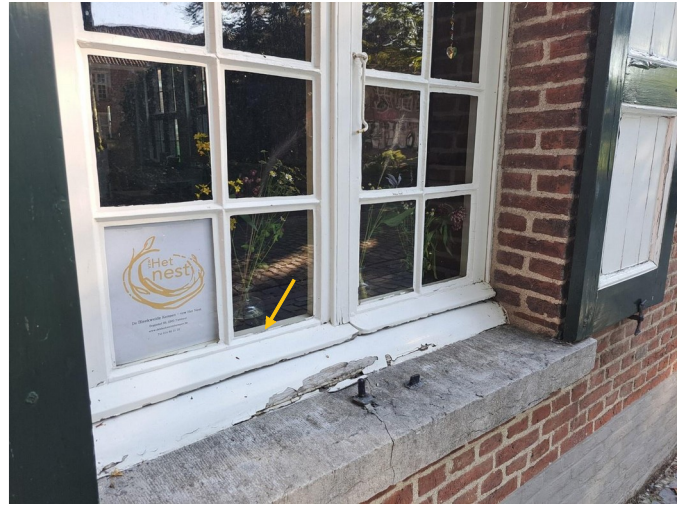
Fiche 8: Mastiek tussen glas en raamkader

Geen asbest

#	Type	Referentie	Resultaat
8.1	Puntmonster	23-0017-66-M02	Geen asbest

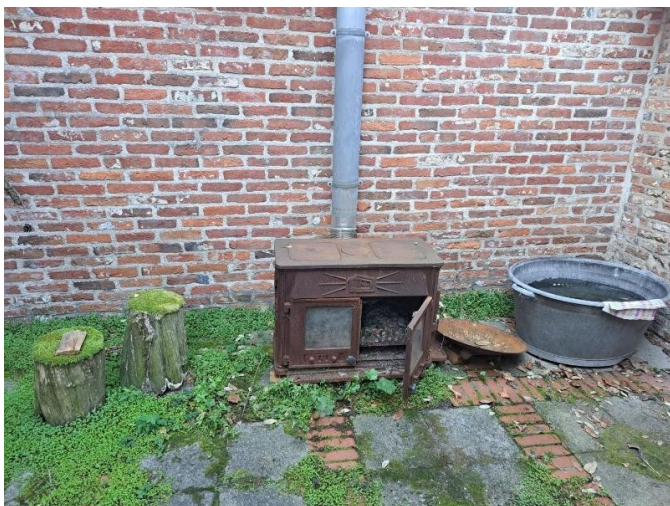
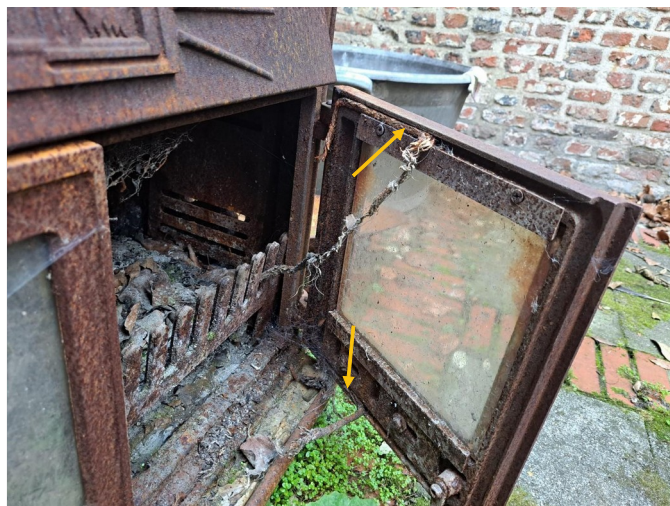
Fiche 9: Tuin kachel koord

Geen asbest

#	Type	Referentie	Resultaat
9.1	Puntmonster	23-0017-66-M03	Geen asbest
