# Asbestinventarisatetest

Minksbossenstraat 5, 2220 Heist-op-den-Berg

Attestnummer : 20240202-000364.000

Uitgegeven op : 02.02.2024

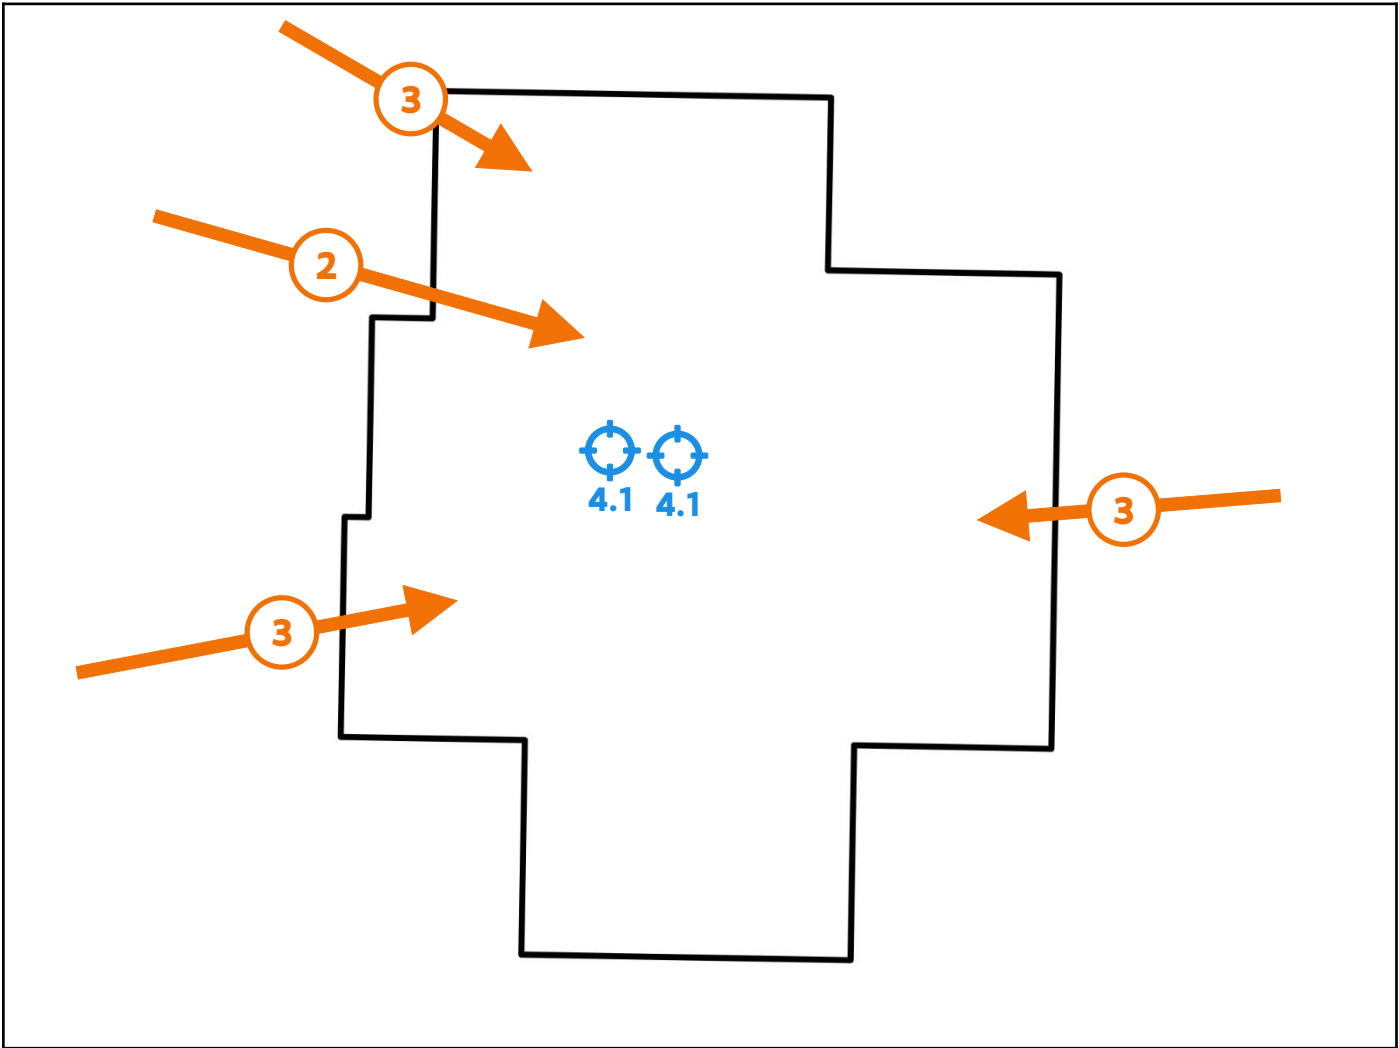
# Plan 1.1: Bijgebouw plan

| Beschrijving | Type | Actie |
|---|---|---|
| 2. Vezelcement buis | Asbestmateriaal | Verwijderen |
| 3. Golfplaat | Asbestmateriaal | Verwijderen |
| 4. Pleister muren | Geen asbest | - |

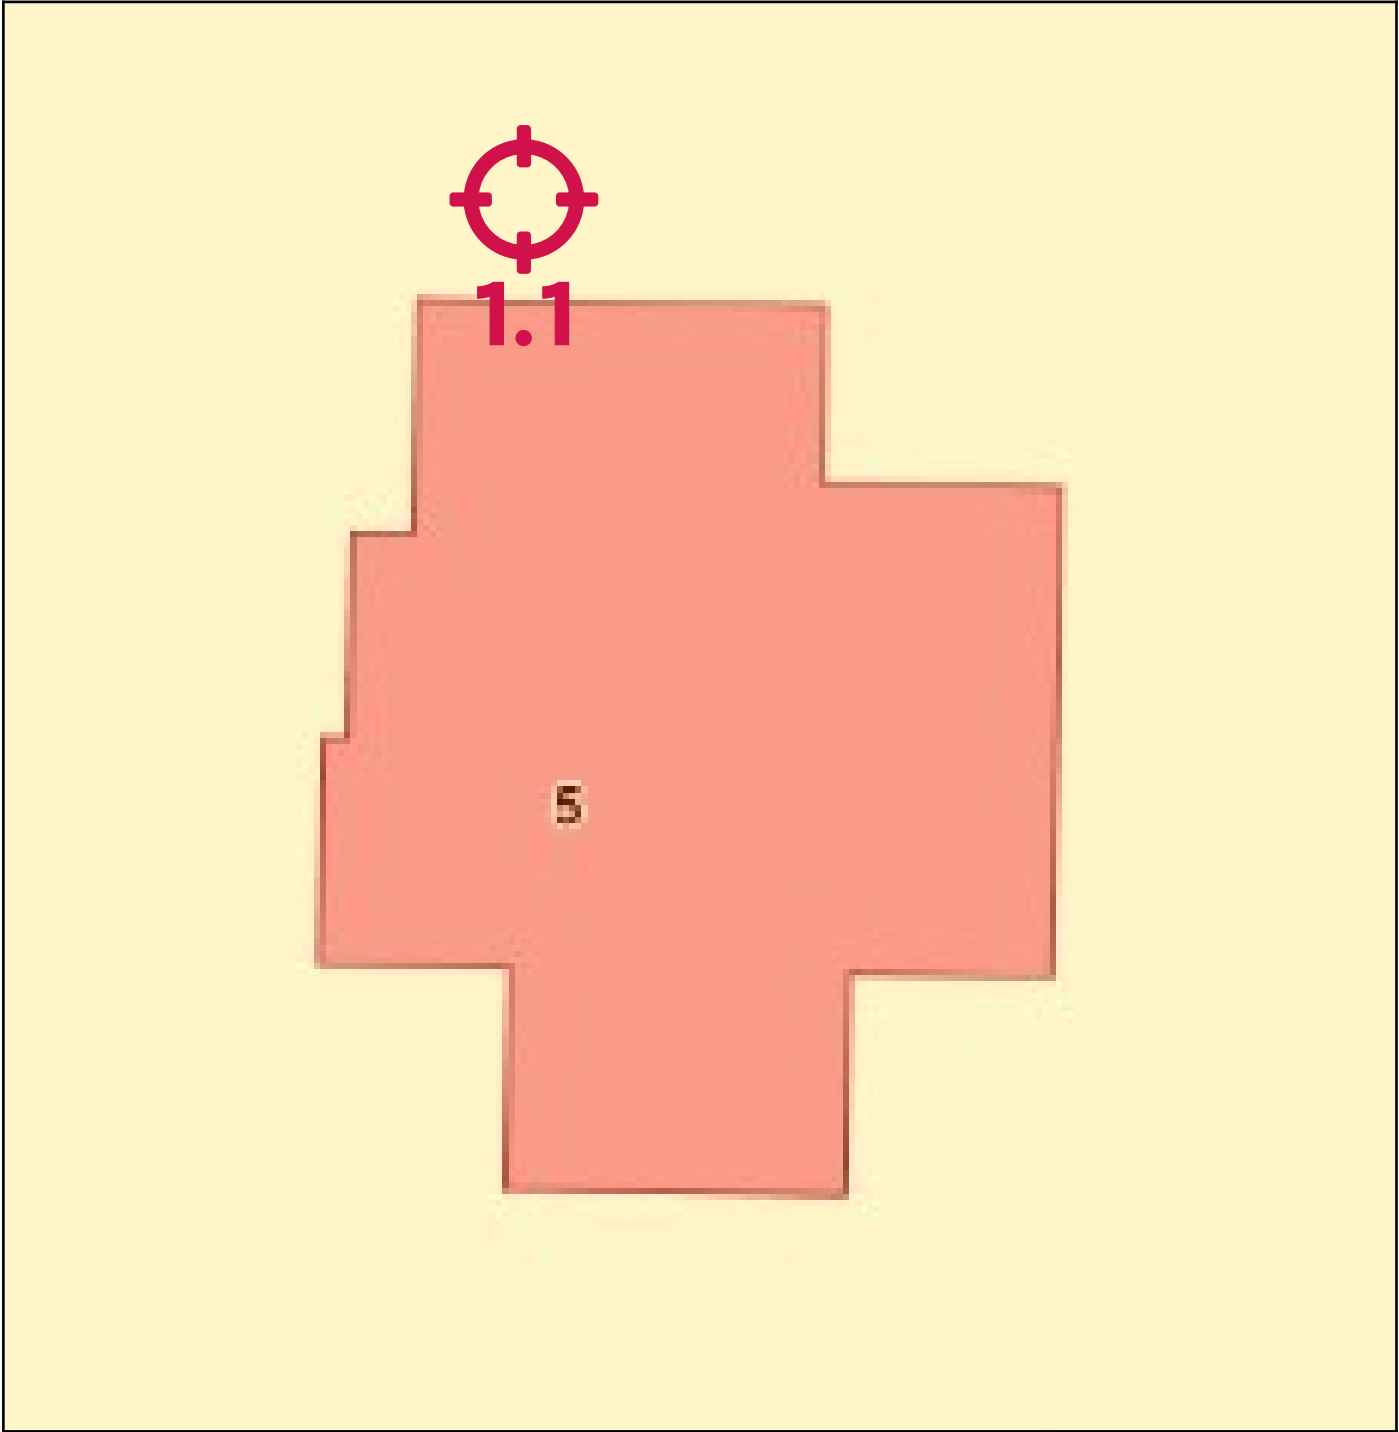
# Plan 6.1: Vaststellingen buiten de constructies

| Beschrijving | Type | Actie |
|---|---|---|
| 1. vezelplaat | Asbestmateriaal | Dringend verwijderen |
| 1.1 Code: 231579-2 | Puntmonster | - |

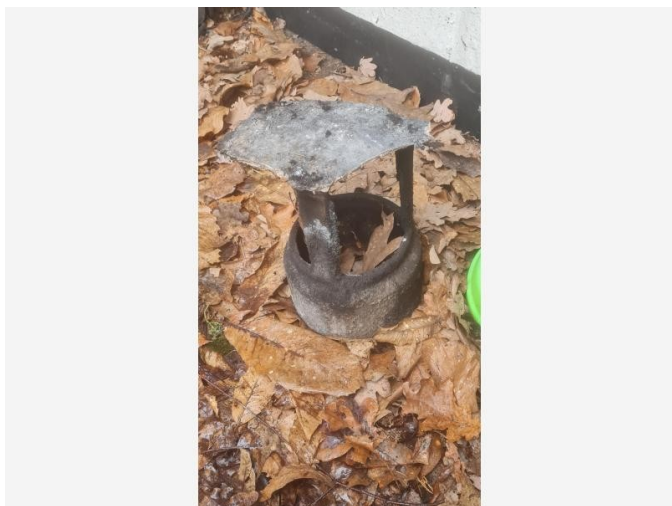
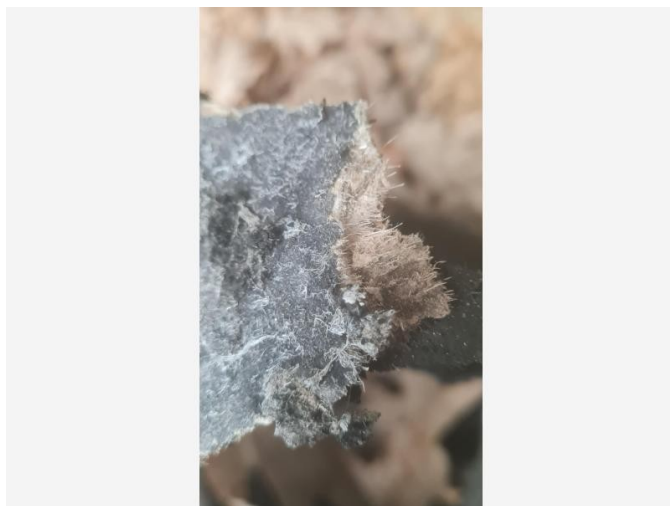
**Dringend verwijderen**

| # | Type | Referentie | Resultaat |
|---|---|---|---|
| 1.1 | Puntmonster | 231579-2 | Chrysotiel |

| Beschrijving | vezelplaat |
| Type afvalstof | Betreft resten (contaminatie) van verwerking of beschadiging |
| Bron van de resten | asbesttoepassing bevindt zich los in de tuin. |
| Gebondenheid resten | Hecht |
| Hoeveelheid (gewicht - aantal) | <ul style="list-style-type: none"><li>• 1,00 kg - 1 stuk</li></ul> |

- Verwijder het asbestafval.

- Eenvoudige handelingen: mag via doe-het-zelf of door werknemer(s) met opleidingsattest eenvoudige handelingen  
Stofverspreiding verhinderen

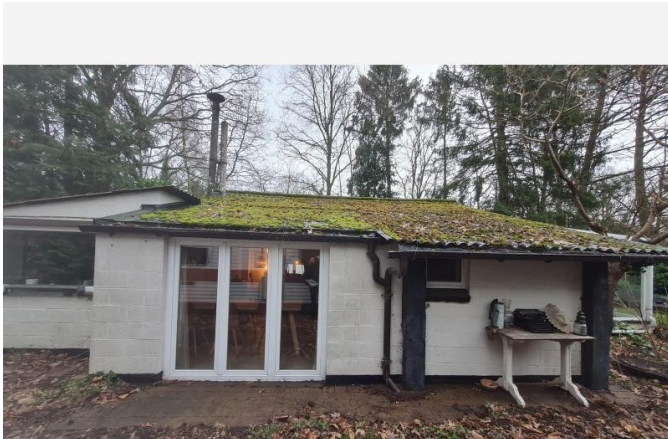
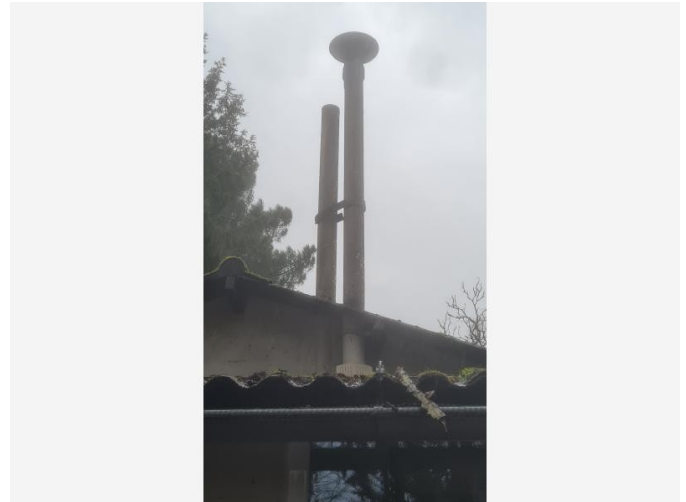
Het asbestmateriaal valt onder de mijlpaal van 2034.

Verwijderen

| Eindbeoordeling materiaalarisico | Laag materiaalarisico en/of verlaagde kans op vezelvrijgave |

| Asbestsoort (vezeltype) | Crocidoliet aanwezig |
| Toestand van het materiaal | Licht beschadigd, licht verweerd. Intact materiaal type Pical – asbestboard of categorie III 'gebondenheid' |

| Beschrijving | Vezelcement buis |
| Asbestmateriaal | Rookgaskanaal |
| Hoeveelheid (lengte - omtrek - dikte - aantal) | <ul style="list-style-type: none"><li>• 4,00 m - 40,00 cm - 1,00 cm - 2 stuks</li></ul> |

- Zorg voor een veilig beheer. Vermijd het beschadigen van het asbestmateriaal. Controleer de toestand jaarlijks op wijzigingen.
- Zorg voor een veilig beheer en verwijder dit asbestmateriaal wanneer het bij werken eenvoudig bereikbaar wordt. Controleer de toestand jaarlijks op wijzigingen.

- Eenvoudige handelingen: enkel door erkend asbestverwijderaar  
Hechtgebonden asbest zonder wijziging toestand

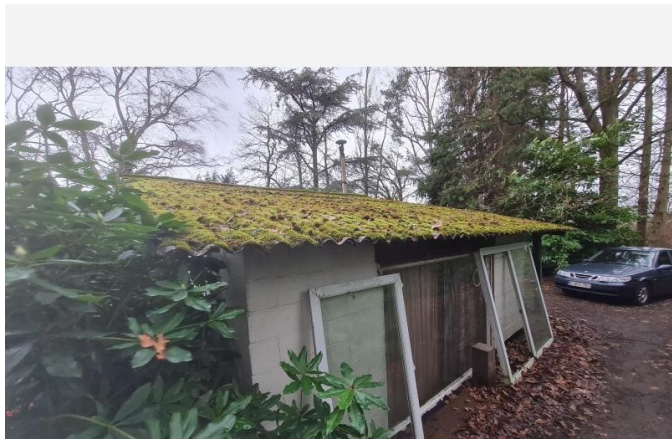
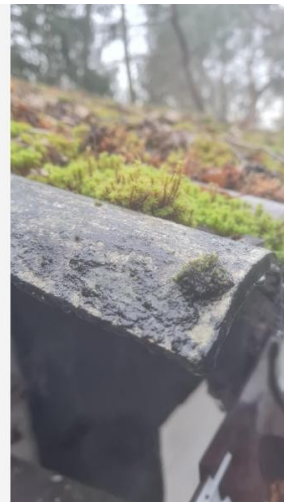
Het asbestmateriaal valt onder de mijlpaal van 2034.

Verwijderen

| Eindbeoordeling materiaalrisico | Verhoogd materiaalrisico en/of verhoogde kans op vezelvrijgave |

| Asbestsoort (vezeltype) | Crocidoliet aanwezig |
| Toestand van het materiaal | Matig beschadigd, matig verweerd |

| Beschrijving | Golfplaat |
| Asbestmateriaal | Dak- en gevelbekleding - Golfplaat |
| Hoeveelheid (oppervlakte - aantal) | <ul style="list-style-type: none"><li>50,00 m<sup>2</sup> - 1 stuk</li></ul> |
| Eenvoudig bereikbaar | Nee <ul style="list-style-type: none"><li>Verwijdering tast de bouwkundige integriteit aan.</li></ul> |

- Zorg voor een veilig beheer. Vermijd het beschadigen van het asbestmateriaal. Controleer de toestand jaarlijks op wijzigingen.
- Zorg voor een veilig beheer en verwijder dit asbestmateriaal wanneer het bij werken eenvoudig bereikbaar wordt. Controleer de toestand jaarlijks op wijzigingen.
- Voer bijkomende staalname(s) uit.

- Eenvoudige handelingen: enkel door erkend asbestverwijderaar  
Hechtgebonden asbest zonder wijziging toestand

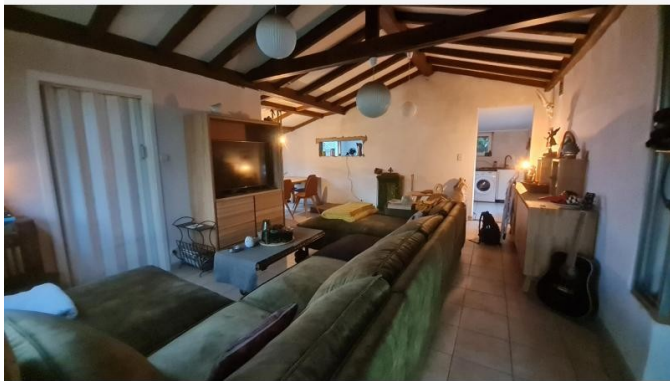
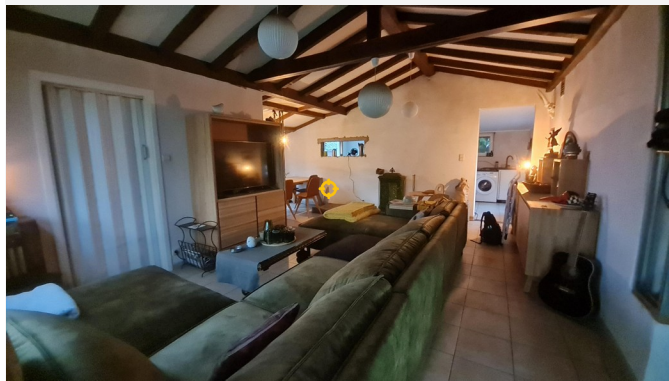
## Fiche 4: Pleister muren

Geen asbest

| # | Type | Referentie | Resultaat |
|---|---|---|---|
| 4.1 | Mengmonster | 231579-1 | Geen asbest |

| Beschrijving | Pleister muren |
