# Asbestinventarisatetest

Korte Mermansstraat 11, 2300 Turnhout

Attestnummer : **20260811-000125.000**

**Asbestveilig** (maar mogelijk niet asbestvrij)

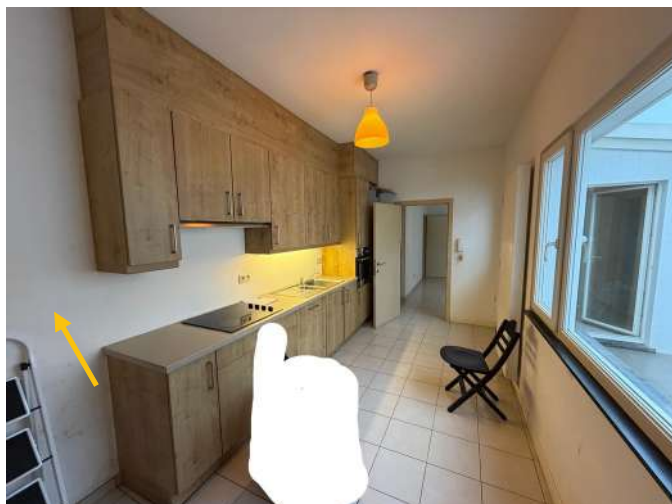
Situeringfoto

De valse wand(en)/voorzetwand(en) bestaat(bestaan) uit niet-asbestverdachte gipskartonplaten. Zonder destructie is het niet mogelijk om na te gaan of er asbestverdachte materialen aanwezig zijn achter de valse wand(en)/voorzetwand(en).

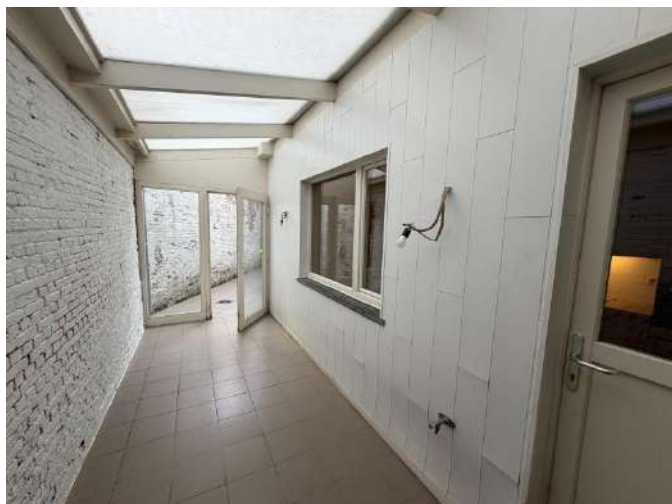
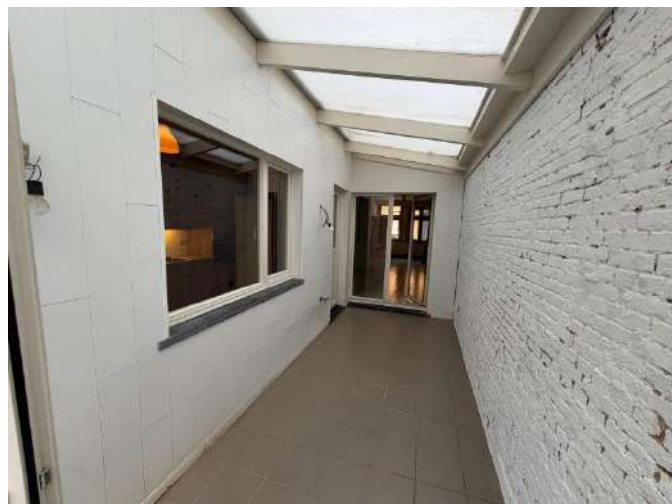
De valse wand(en)/voorzetwand(en) bestaat(bestaan) uit niet-asbestverdachte houten platen. Zonder destructie is het niet mogelijk om na te gaan of er asbestverdachte materialen aanwezig zijn achter de valse wand(en)/voorzetwand(en).

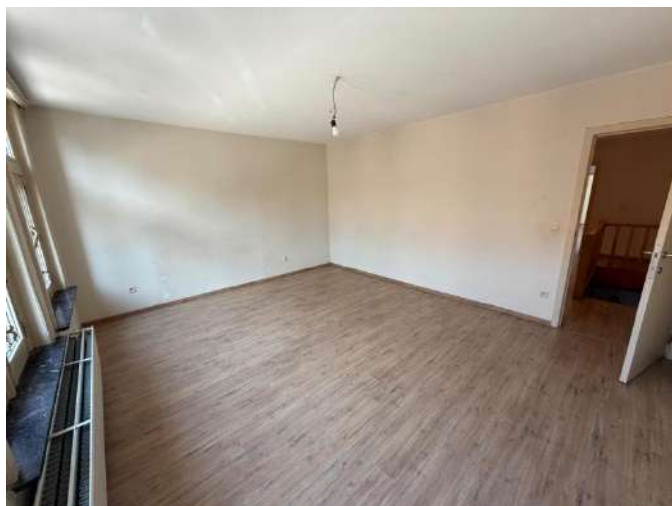
Situeringfoto

De aanwezige vloerbekleding is niet asbestverdacht. De onderliggende laag was echter niet inspecteerbaar zonder destructie tijdens de inspectie. Mogelijk is de onderliggende laag asbestverdacht.

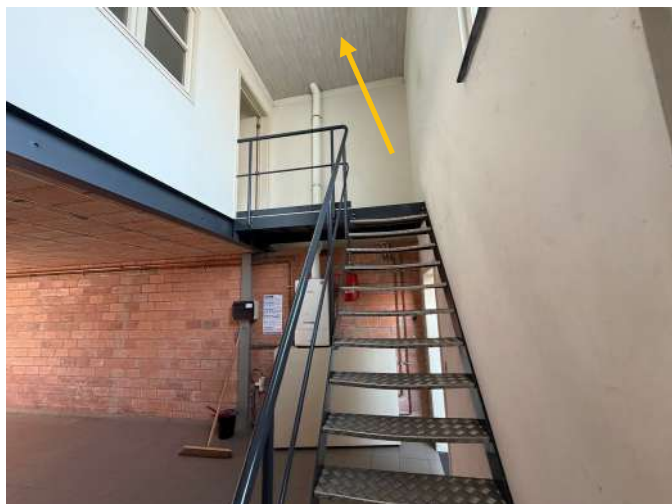
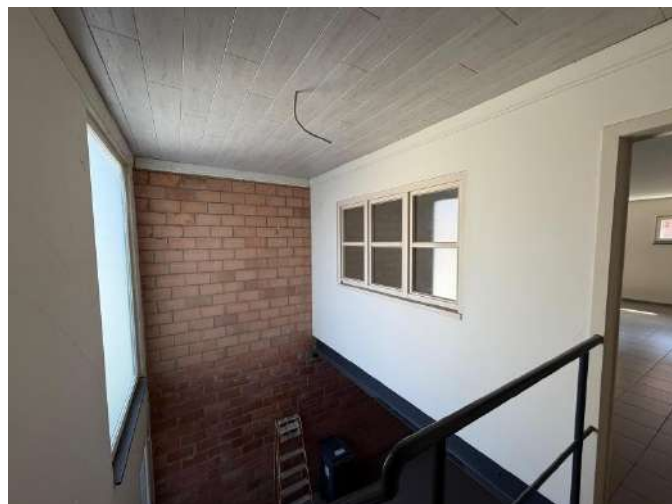
Het plafond bestaat uit niet-asbestverdachte houten platen. Zonder destructie is het niet mogelijk om na te gaan of er asbestverdachte materialen aanwezig zijn achter de houten platen.

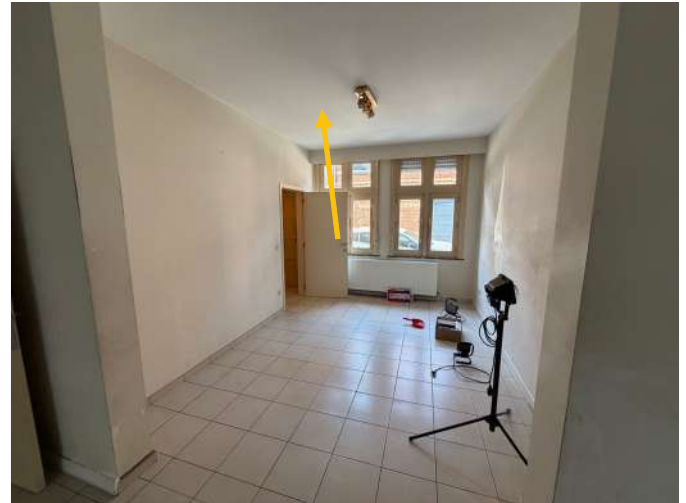
Detailfoto

Het plafond bestaat uit niet-asbestverdachte gipskartonplaten. Zonder destructie is het niet mogelijk om na te gaan of er asbestverdachte materialen aanwezig zijn achter de gipskartonplaten.

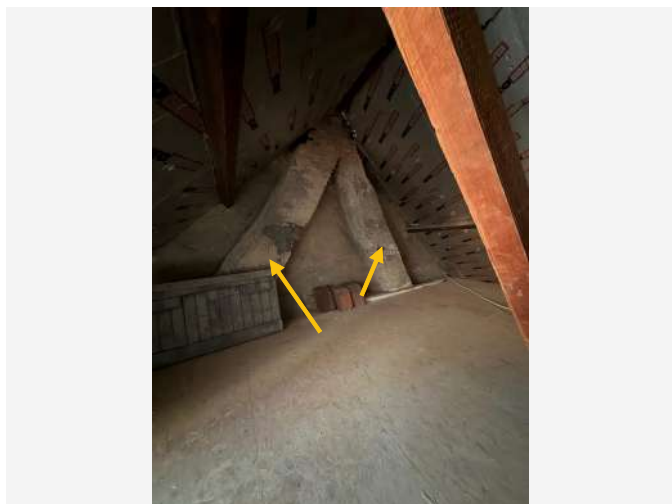
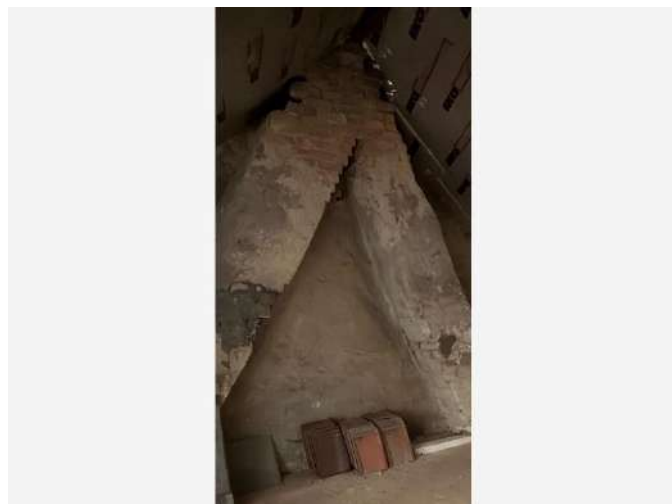
De binnenzijde van de schouwen is visueel niet inspecteerbaar.

Hierin kunnen asbestverdachte materialen aanwezig zijn.

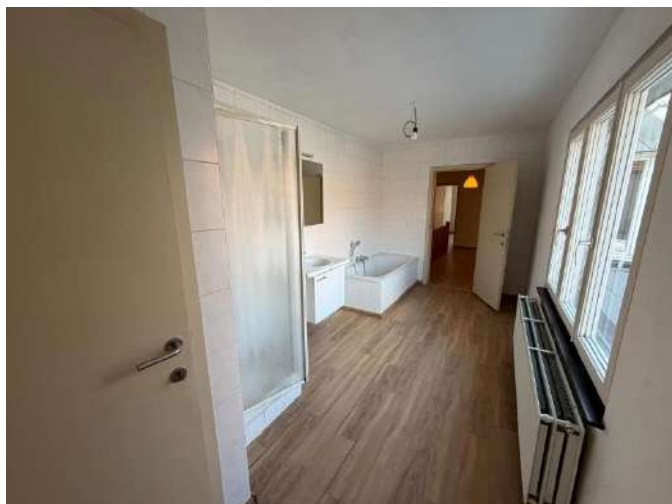
Situeringfoto

Op moment van de inspectie kon niet worden nagegaan of de tegellijm achter de muurtegels/plinten asbestverdacht is. Bij renovatie of verwijdering van de tegels dient het materiaal te worden geanalyseerd voor de werken van start gaan.
