# Asbestinventarisatetest

Bernard Claessensstraat 6, 3680 Maaseik

Attestnummer : 20231201-000015.000

Uitgegeven op : 01.12.2023

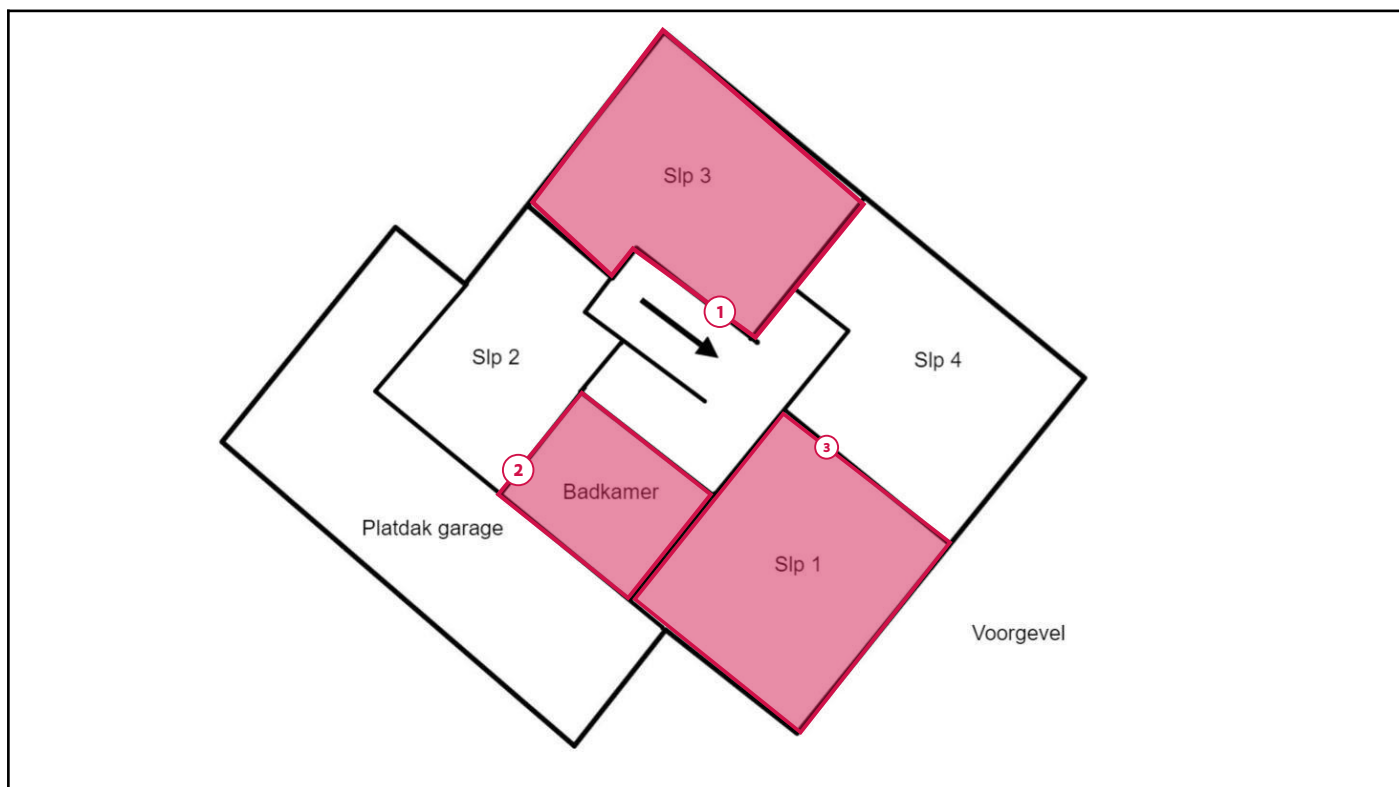
## Plan 1.7: Verdiep 1 deel 5

Beschrijving	Type	Actie
1. Vloerzeil slp 3	Asbestmateriaal	Dringend verwijderen
2. Vloerzeil badkamer en tuinhuis	Asbestmateriaal	Dringend verwijderen
3. Vloerzeil slp 1	Asbestmateriaal	Dringend verwijderen

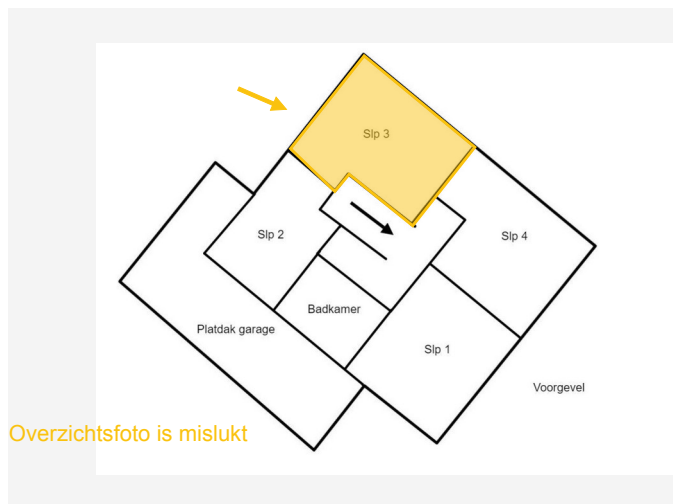
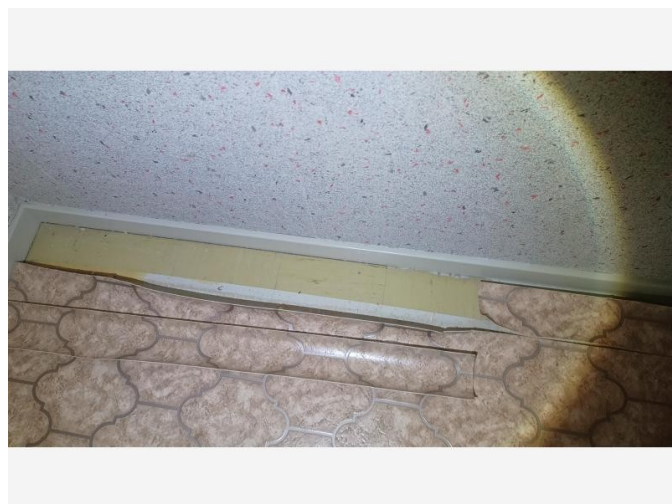
Eindbeoordeling materiaalrisico	Hoog materiaalrisico en/of hoge kans op vezelvrijgave
---------------------------------	---

Gebondenheid	Categorie 2: niet-hechtgebonden met matrix
Asbestsoort (vezeltype)	Alleen chrysotiel
Asbestconcentratie	Hoog ( $\geq 50\%$ )
Afschermingsgraad van het gehele materiaal	Geheel of deels (ook) vrij aan de binnenlucht
Toestand van het materiaal	Matig beschadigd, matig verweerd

Beschrijving	Vloerzeil slp 3
Omgeving	Binnen

**Dringend verwijderen**

- Scherm in afwachting van verwijdering het asbestmateriaal af van luchtstromingen en verstoring: bijvoorbeeld door het te verpakken, te fixeren, af te dekken, signalisatie - afbakening aan te brengen, ...
- Verwijder dit asbestmateriaal zo snel mogelijk. Volg de toestand goed op.
- Vermijd beschadigingen
- Voer bijkomende staalname(s) uit.

- Hermetische zone (erkend asbestverwijderaer)  
Laat deze werken uitvoeren door een erkend asbestverwijderaer.  
Zij kunnen de gepaste verwijderings methode bepalen voor deze situatie.  
Informeel u voldoende en wees op de hoogte van de risico's bij verwijdering.  
Zorg er voor dat ALLE resten mee worden verwijderd en dat de bodem/vloer/ruimte volledig proper wordt achtergelaten

Laat eerst een verder onderzoek uitvoeren om te zien of alle vloerzeilen en vinyltegels ook asbesthoudend zijn.

Verwijder de vinyl tegels samen met de vloerzeilen in 1 hermetische zone.

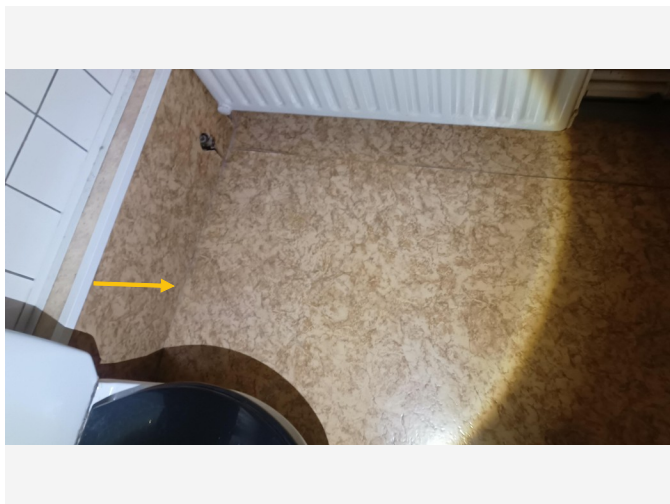
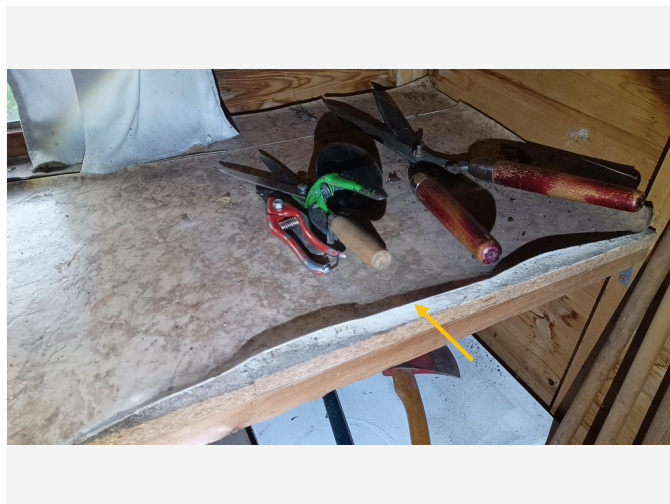
Eindbeoordeling materiaalrisico	Hoog materiaalrisico en/of hoge kans op vezelvrijgave
---------------------------------	---

Gebondenheid	Categorie 2: niet-hechtgebonden met matrix
Asbestsoort (vezeltype)	Alleen chrysotiel
Asbestconcentratie	Hoog ( $\geq 50\%$ )
Afschermingsgraad van het gehele materiaal	Geheel of deels (ook) vrij aan de binnenlucht
Toestand van het materiaal	Matig beschadigd, matig verweerd

Beschrijving	Vloerzeil badkamer en tuinhuis
--------------	--------------------------------

**Dringend verwijderen**

- Scherm in afwachting van verwijdering het asbestmateriaal af van luchtstromingen en verstoring: bijvoorbeeld door het te verpakken, te fixeren, af te dekken, signalisatie - afbakening aan te brengen, ...
- Verwijder dit asbestmateriaal zo snel mogelijk. Volg de toestand goed op.
- Vermijd beschadigingen
- Voer bijkomende staalname(s) uit.

- Hermetische zone (erkend asbestverwijderaer)  
Laat deze werken uitvoeren door een erkend asbestverwijderaer.  
Zij kunnen de gepaste verwijderings methode bepalen voor deze situatie.  
Informeer u voldoende en wees op de hoogte van de risico's bij verwijdering.  
Zorg er voor dat ALLE resten mee worden verwijderd en dat de bodem/vloer/ruimte volledig proper wordt achtergelaten

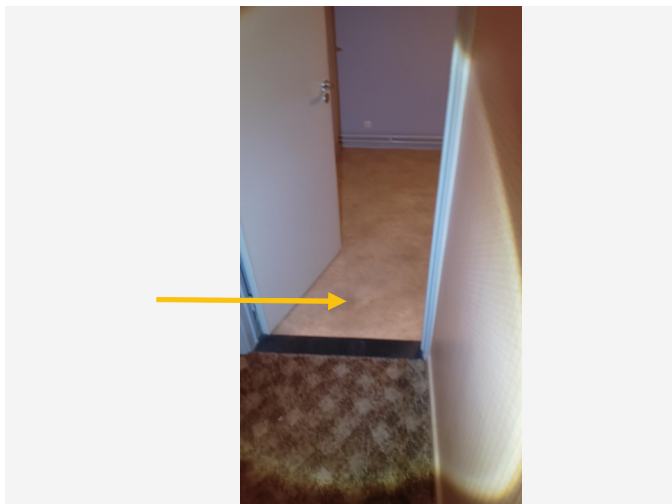
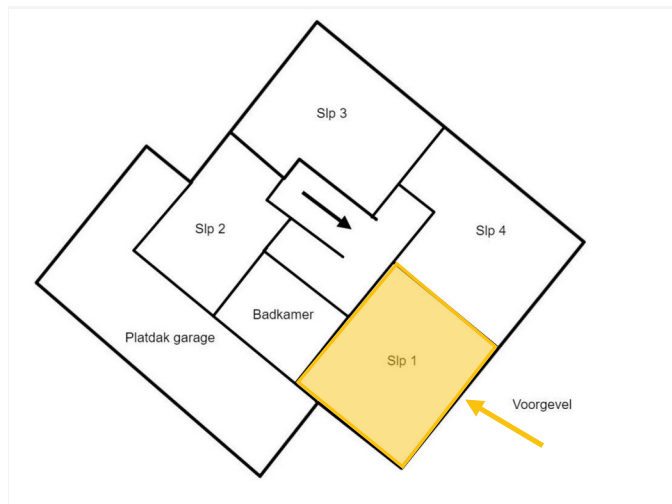
Eindbeoordeling materiaalrisico	Hoog materiaalrisico en/of hoge kans op vezelvrijgave
---------------------------------	---

Gebondenheid	Categorie 2: niet-hechtgebonden met matrix
Asbestsoort (vezeltype)	Alleen chrysotiel
Asbestconcentratie	Hoog ( $\geq 50\%$ )
Afschermingsgraad van het gehele materiaal	Geheel of deels (ook) vrij aan de binnenlucht
Toestand van het materiaal	Matig beschadigd, matig verweerd

Beschrijving	Vloerzeil slp 1
Omgeving	Binnen

**Dringend verwijderen**

- Scherm in afwachting van verwijdering het asbestmateriaal af van luchtstromingen en verstoring: bijvoorbeeld door het te verpakken, te fixeren, af te dekken, signalisatie - afbakening aan te brengen, ...
- Verwijder dit asbestmateriaal zo snel mogelijk. Volg de toestand goed op.
- Vermijd beschadigingen
- Voer bijkomende staalname(s) uit.

- Hermetische zone (erkend asbestverwijderaer)  
Laat deze werken uitvoeren door een erkend asbestverwijderaer.  
Zij kunnen de gepaste verwijderings methode bepalen voor deze situatie.  
Informeel u voldoende en wees op de hoogte van de risico's bij verwijdering.  
Zorg er voor dat ALLE resten mee worden verwijderd en dat de bodem/vloer/ruimte volledig proper wordt achtergelaten

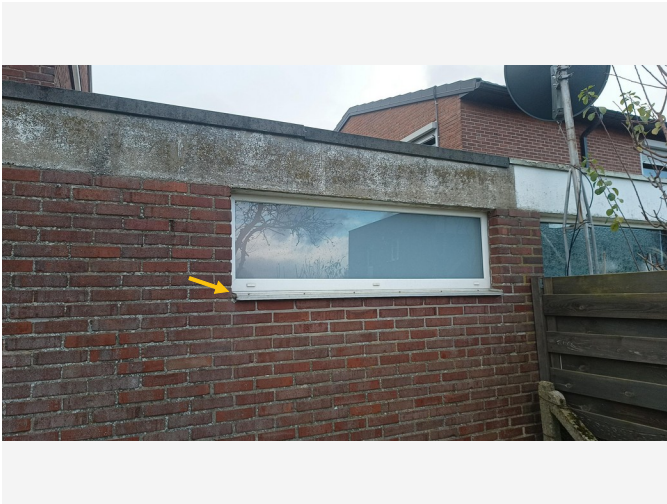
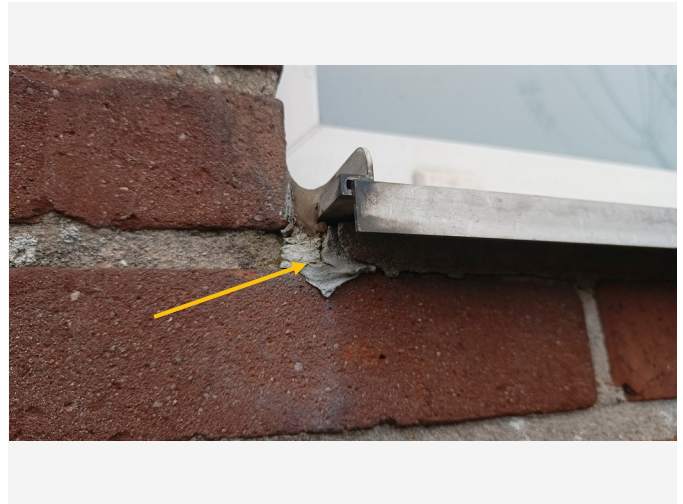
Eindbeoordeling materiaalrisico	Verhoogd materiaalrisico en/of verhoogde kans op vezelvrijgave
---------------------------------	--

Gebondenheid	Categorie 1: hechtgebonden in oorsprong
Asbestsoort (vezeltype)	Alleen chrysotiel
Asbestconcentratie	Laag (< 50%)
Afschermingsgraad van het gehele materiaal	Geheel of deels vrij aan de buitenlucht
Toestand van het materiaal	Matig beschadigd, matig verweerd

#	Type	Referentie	Resultaat
4.1	Mengmonster	M6	Chrysotiel

Beschrijving	Kit rondom de vensters
Omgeving	Buiten
Primaire drager	Wandopening verticaal (raam, deur, ...)
Asbestmateriaal	In-situ afwerkingslagen - Pasta, stopverf, voegsel, stopsel, vulsel, mastiek, kitten, ...
Bindmiddel van asbestmateriaal	Kitten, mastiek, pasta

Verwijderen

- Scherm in afwachting van verwijdering het asbestmateriaal af van luchtstromingen en verstoring: bijvoorbeeld door het te verpakken, te fixeren, af te dekken, signalisatie - afbakening aan te brengen, ...
- Verwijder dit asbestmateriaal zo snel mogelijk. Volg de toestand goed op.

- Eenvoudige handelingen: enkel door erkend asbestverwijderaar  
Laat deze werken uitvoeren door een erkend asbestverwijderaar.  
Zij kunnen de gepaste verwijderings methode bepalen voor deze situatie.  
Informeel u voldoende en wees op de hoogte van de risico's bij verwijdering.  
Zorg er voor dat ALLE resten mee worden verwijderd en dat de bodem/vloer/ruimte volledig proper wordt achtergelaten

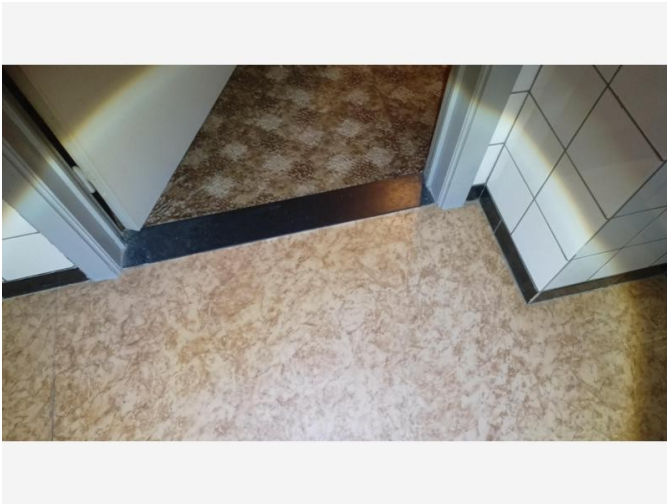
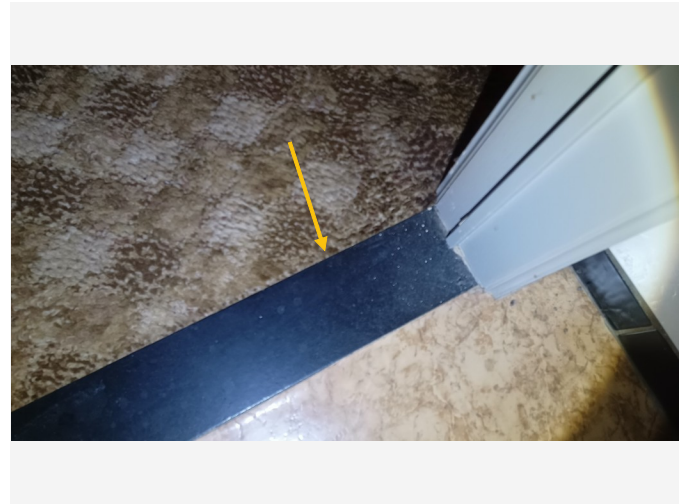
Eindbeoordeling materiaalrisico	Laag materiaalrisico en/of verlaagde kans op vezelvrijgave
---------------------------------	--

Gebondenheid	Categorie 1: hechtgebonden in oorsprong
Asbestsoort (vezeltype)	Alleen chrysotiel
Asbestconcentratie	Laag (< 50%)
Afschermingsgraad van het gehele materiaal	Geheel of deels (ook) vrij aan de binnenlucht
Toestand van het materiaal	Licht beschadigd, licht verweerd. Intact materiaal type Pical – asbestboard of categorie III 'gebondenheid'

Beschrijving	Deurdorpel
Omgeving	Binnen
Primaire drager	Wandopening verticaal (raam, deur, ...)
Asbestmateriaal	Plaat, paneel, tablet - Type Massal

Zorgvuldig beheren

- Zorg voor een veilig beheer. Vermijd het beschadigen van het asbestmateriaal. Controleer de toestand jaarlijks op wijzigingen.
- Scherm in afwachting van verwijdering het asbestmateriaal af van luchtstromingen en verstoring: bijvoorbeeld door het te verpakken, te fixeren, af te dekken, signalisatie - afbakening aan te brengen, ...
- Voer bijkomende staalname(s) uit.

- Eenvoudige handelingen: mag via doe-het-zelf of door werknemer(s) met opleidingsattest eenvoudige handelingen  
"Laat u bijstaan door een erkend asbestverwijderaar vooraleer u aan de werken begint.

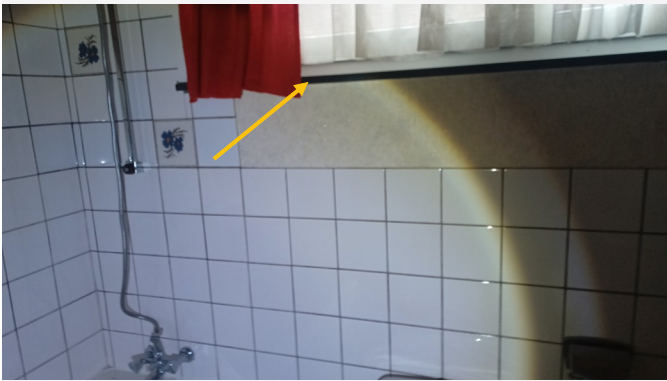
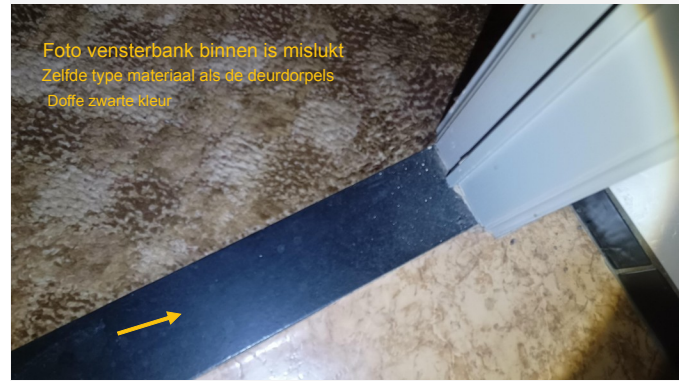
Eindbeoordeling materiaalrisico	Laag materiaalrisico en/of verlaagde kans op vezelvrijgave
---------------------------------	--

Gebondenheid	Categorie 1: hechtgebonden in oorsprong
Asbestsoort (vezeltype)	Alleen chrysotiel
Asbestconcentratie	Laag (< 50%)
Afschermingsgraad van het gehele materiaal	Geheel of deels (ook) vrij aan de binnenlucht
Toestand van het materiaal	Licht beschadigd, licht verweerd. Intact materiaal type Pical – asbestboard of categorie III 'gebondenheid'

Beschrijving	Vensterbank binnen
Omgeving	Binnen
Primaire drager	Wandopening verticaal (raam, deur, ...)
Asbestmateriaal	Plaat, paneel, tablet - Type Massal
Bindmiddel van asbestmateriaal	Cement

Zorgvuldig beheren

- Zorg voor een veilig beheer. Vermijd het beschadigen van het asbestmateriaal. Controleer de toestand jaarlijks op wijzigingen.
- Scherm in afwachting van verwijdering het asbestmateriaal af van luchtstromingen en verstoring: bijvoorbeeld door het te verpakken, te fixeren, af te dekken, signalisatie - afbakening aan te brengen, ...
- Voer bijkomende staalname(s) uit.

- Eenvoudige handelingen: mag via doe-het-zelf of door werknemer(s) met opleidingsattest eenvoudige handelingen  
"Laat u bijstaan door een erkend asbestverwijderaar vooraleer u aan de werken begint.

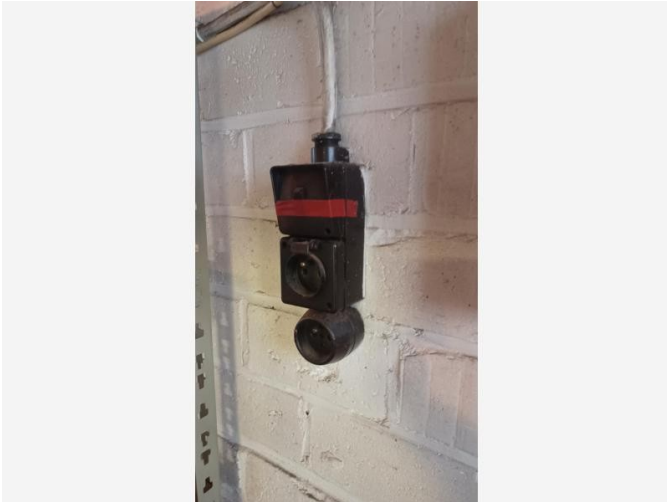
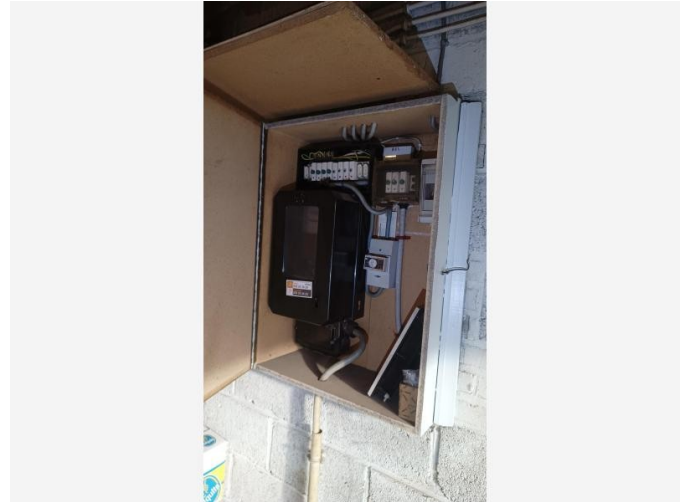
# Fiche 7: Bakeliet (schakelaar, elektrische apparatuur, ...)

Beschrijving	Bakeliet (schakelaar, elektrische apparatuur, ...)
Omgeving	Binnen
Primaire drager	Communicatie en elektrische infrastructuur en uitrusting

<b>Asbestmateriaal</b>	Plaat, paneel, tablet - Type Bakeliet
<b>Bindmiddel van asbestmateriaal</b>	Kunststof of -hars
<b>Gebondenheid op basis van bindmiddel</b>	Hecht
<b>Hoeveelheid (oppervlakte - dikte - aantal)</b>	<ul style="list-style-type: none"> <li>• 0,10 m<sup>2</sup> - 0,50 cm - 1 stuk</li> </ul>
<b>Totaal volume</b>	< 0,001 m <sup>3</sup>
<b>Eenvoudig bereikbaar</b>	Ja
<b>Bevestigingswijze</b>	<ul style="list-style-type: none"> <li>• Onbekend</li> </ul>
<b>Identificatiemethode</b>	Vaststelling zonder monsternamen
<b>Destructieve handeling voor identificatie</b>	Nee
<b>Opmerking</b>	<p>Hoeveelheid onbekend: dit is een ruwe schatting.</p> <p>Bakeliet is een harde, iets brosse kunststof met een bruinzwarte kleur.</p> <p>Schakelaars, oude meterkasten of andere elektriciteit toepassingen die deze kleur hebben kunnen asbest bevatten.</p> <p>Ook radiatorcrankens, deurklinken, etc. van dit type zijn mogelijkst asbesthoudend.</p> <p>Deze toepassingen komen (mogelijks) op verschillende plaatsen in de woning voor.</p> <p>Controller de volledige woning en zorg dat alle bakelieten toepassingen verwijderd worden.</p>

Zorgvuldig beheren

- Zorg voor een veilig beheer. Vermijd het beschadigen van het asbestmateriaal. Controleer de toestand jaarlijks op wijzigingen.
- Scherm in afwachting van verwijdering het asbestmateriaal af van luchtstromingen en verstoring: bijvoorbeeld door het te verpakken, te fixeren, af te dekken, signalisatie - afbakening aan te brengen, ...

- Eenvoudige handelingen: mag via doe-het-zelf of door werknemer(s) met opleidingsattest eenvoudige handelingen  
Alle bakelieten toepassingen mag u zelf verwijderen, enkel de bakelieten meterkast (indien aanwezig) van de netbeheerder mag u niet zelf verwijderen.

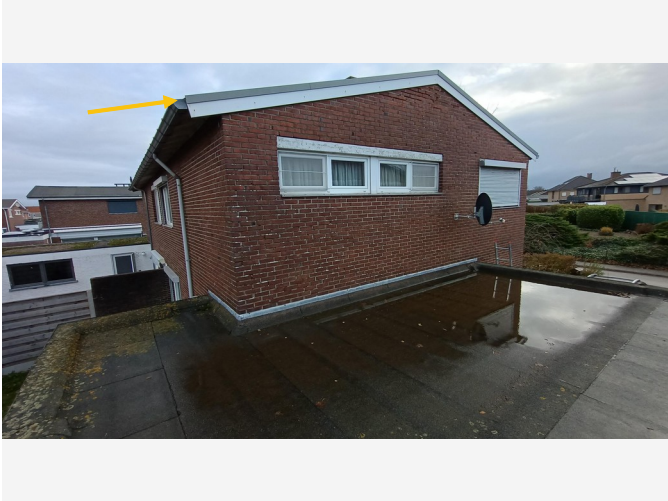
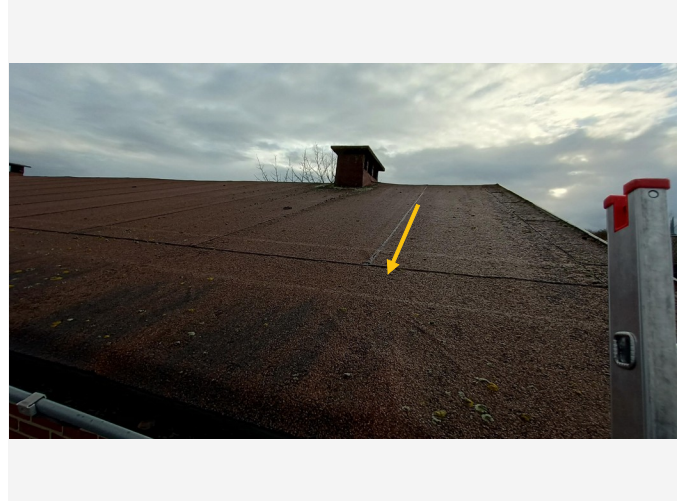
# Fiche 11: Roofing dak

Geen asbest

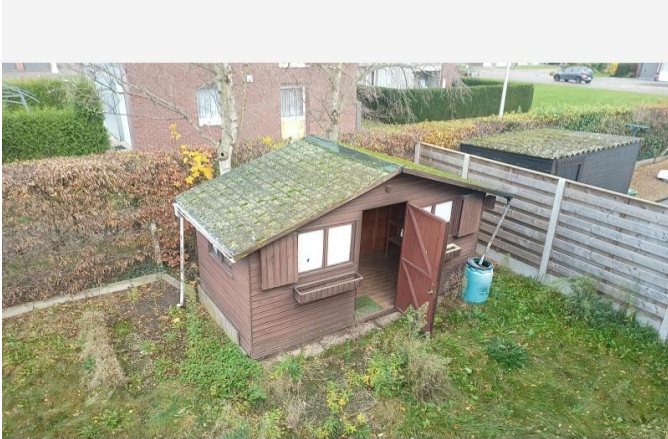
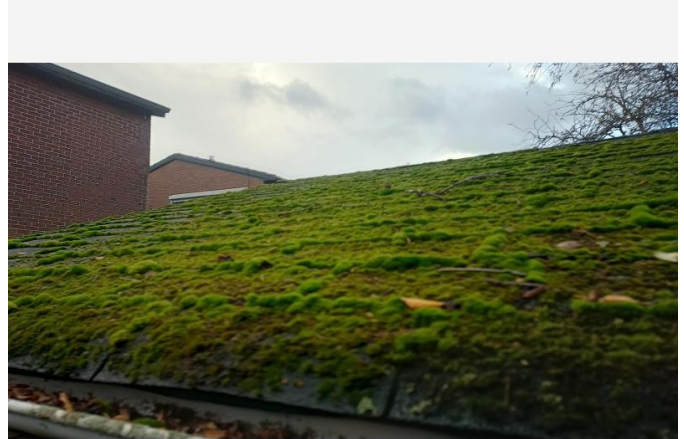
## Fiche 12: Singels tuinhuis

Geen asbest

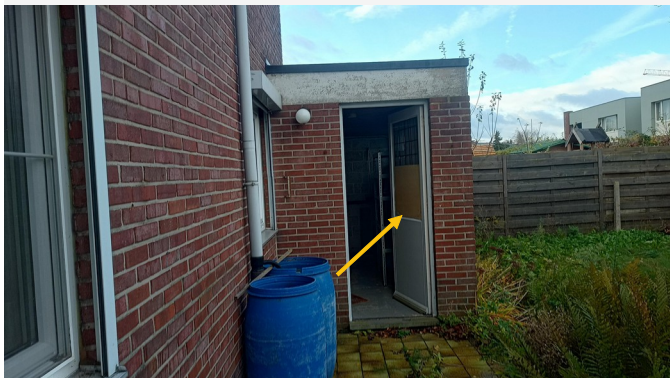
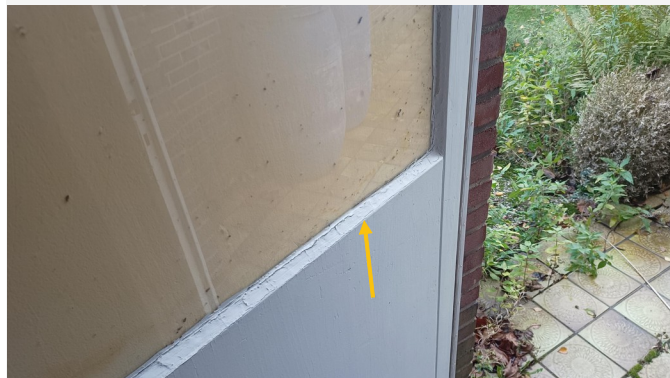
## Fiche 13: Stopverf houten vensters

Geen asbest

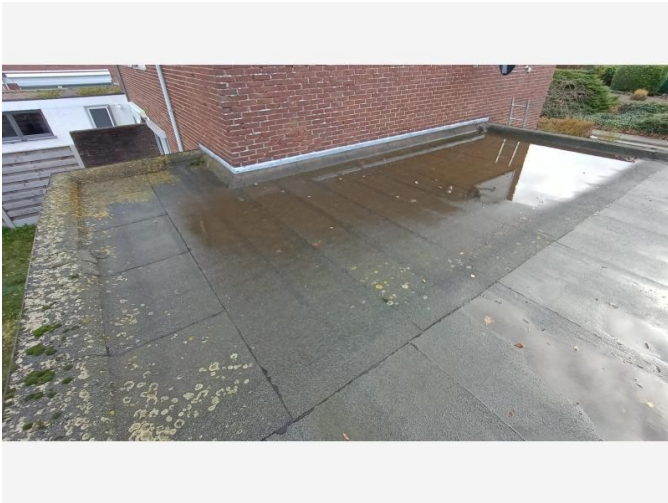
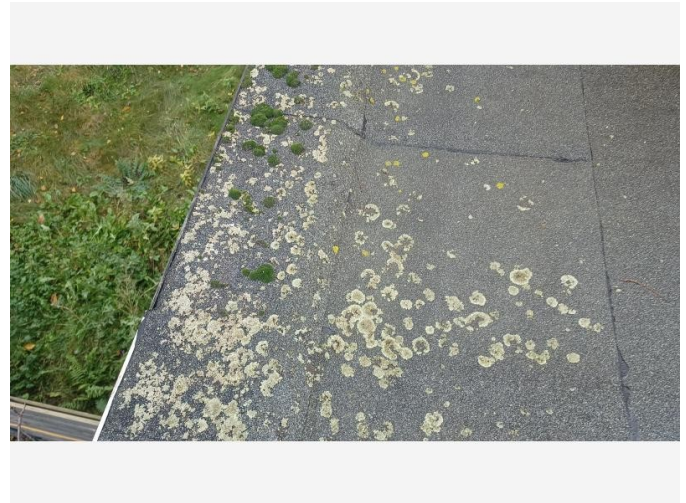
## Fiche 14: Roofing garage

Geen asbest

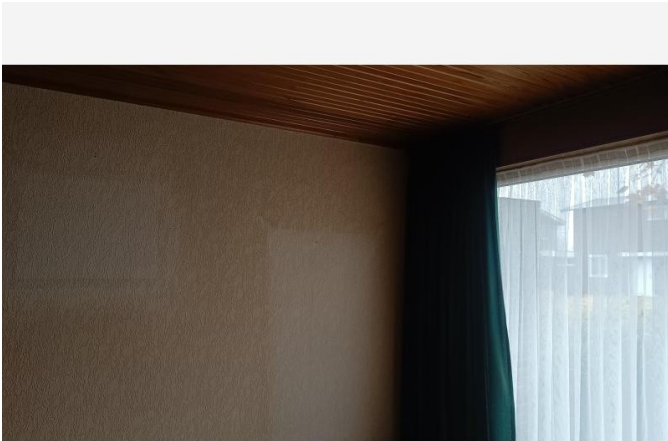
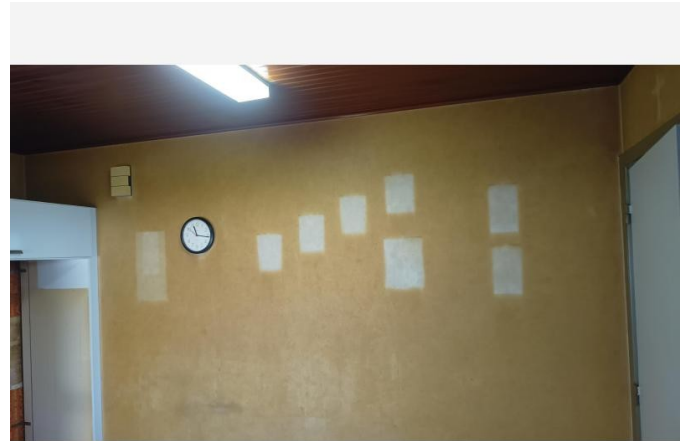
## Fiche 15: Pleisterwerk muur

Geen asbest
