Asbestinventarisatetest

Steenkuilstraat 35, 3650 Dilsen-Stokkem

Attestnummer : 20230925-000114.000

Uitgegeven op : 25.09.2023

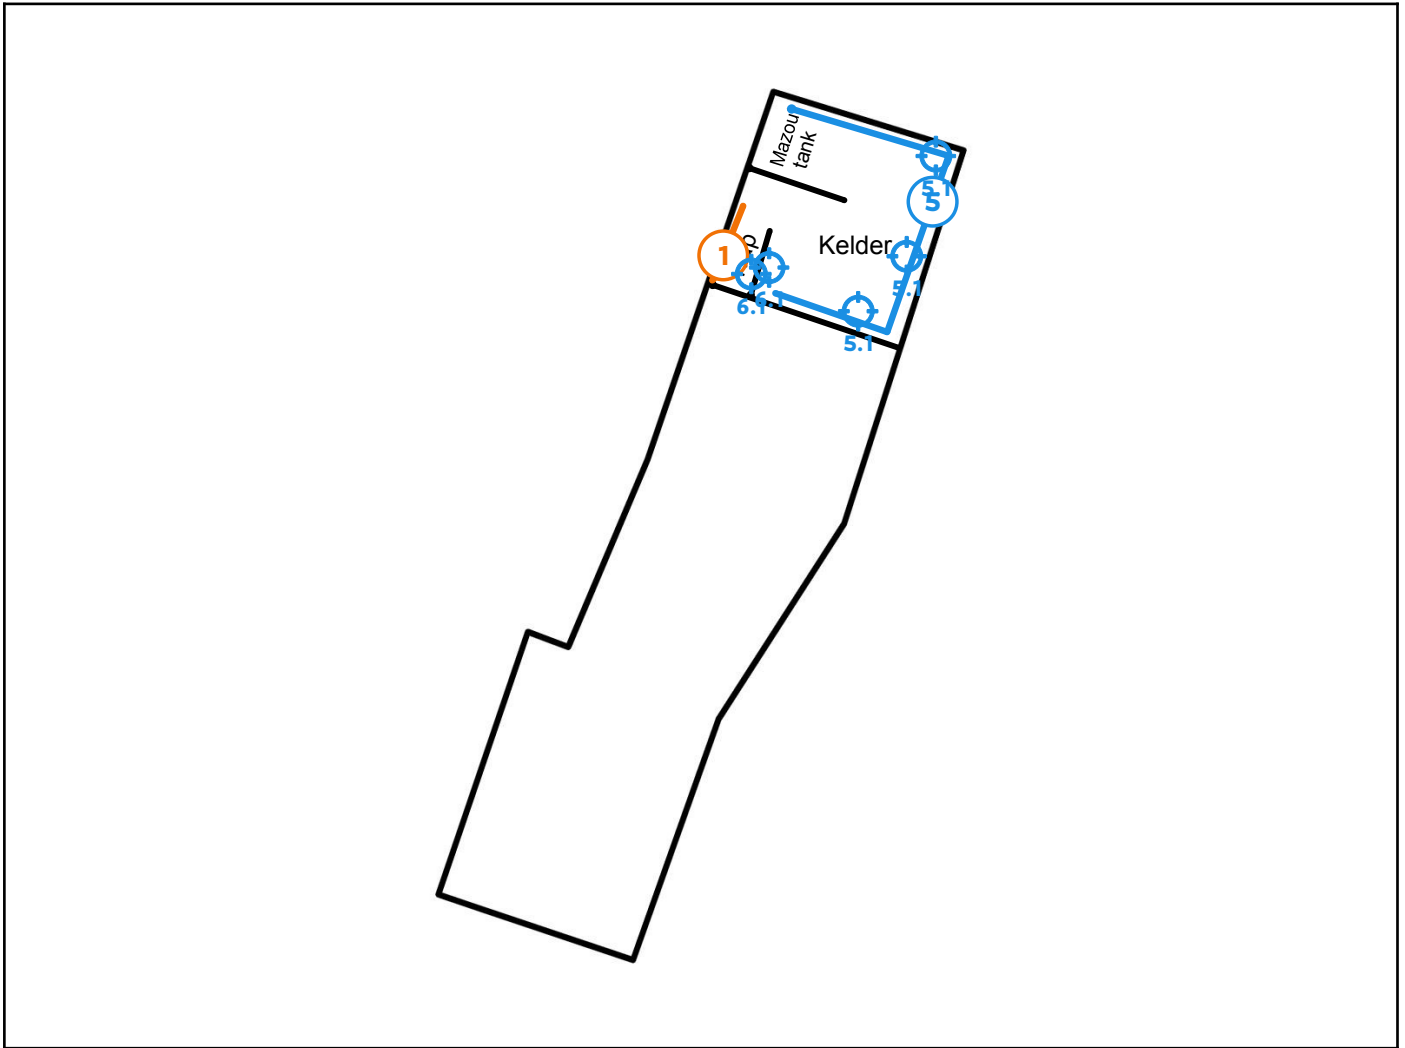
Plan 1.1: Bakkerij kelder

Beschrijving	Type	Actie
1. Cementbuis kelder	Asbestmateriaal	Verwijderen
5. Leidingisolatie kelder	Geen asbest	-
5.1 Code: MM3	Mengmonster	-
6. Pleister kelder	Geen asbest	-
6.1 Code: MM2	Mengmonster	-

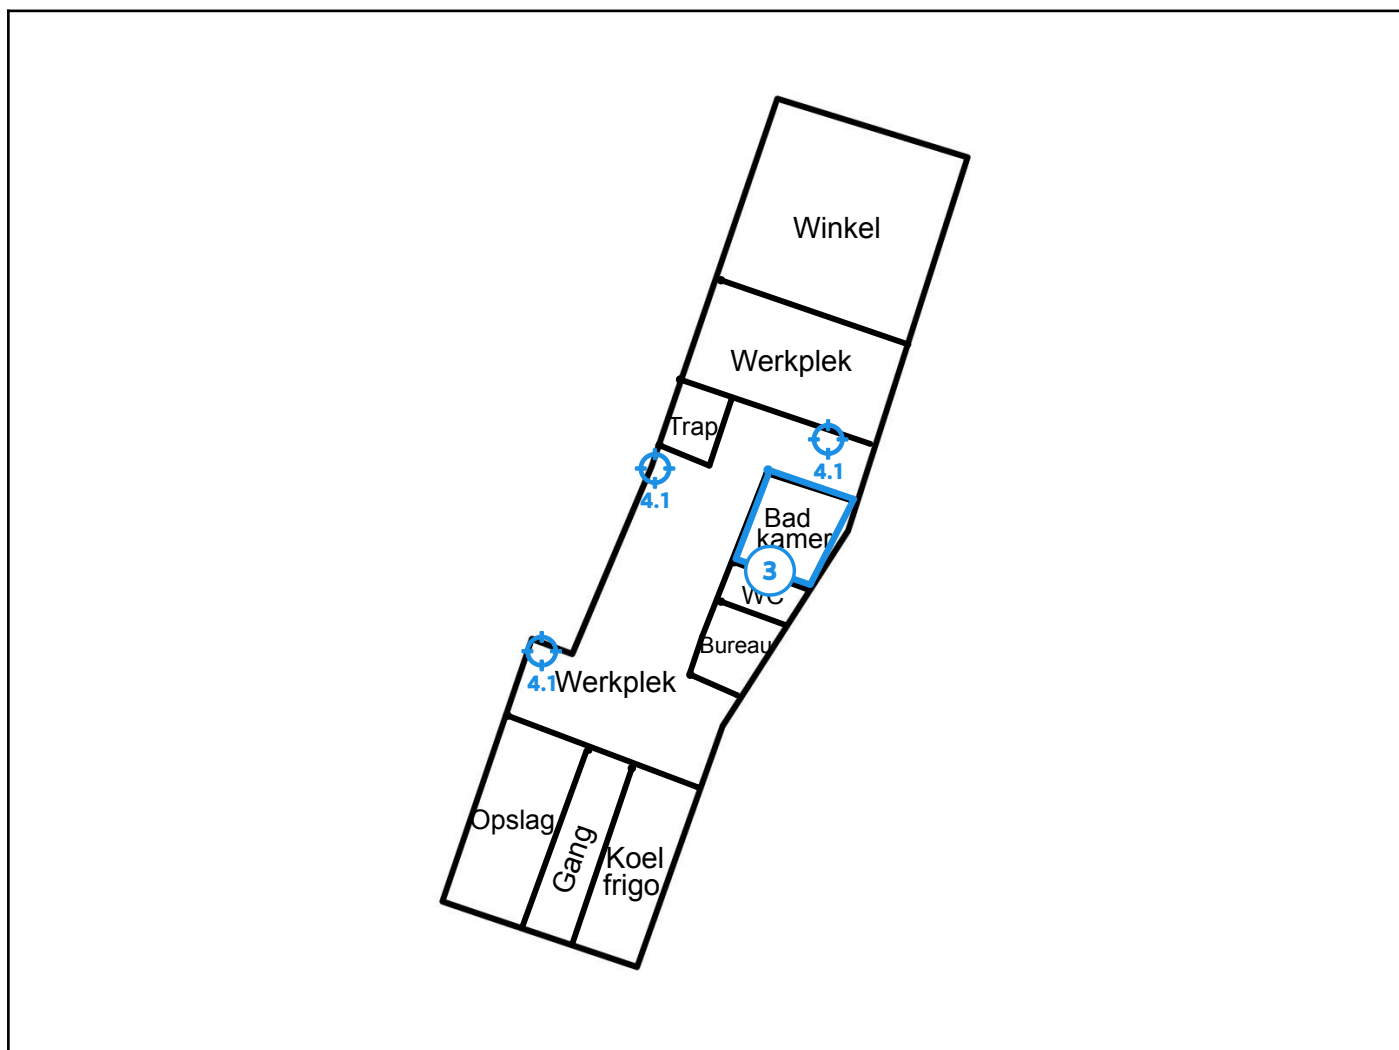
Plan 1.2: Bakkerij gelijkvloers

Beschrijving	Type	Actie
3. Vinylzeil badkamer bakkerij	Geen asbest	-
4. Pleister wanden	Geen asbest	-
4.1 Code: MM1	Mengmonster	-

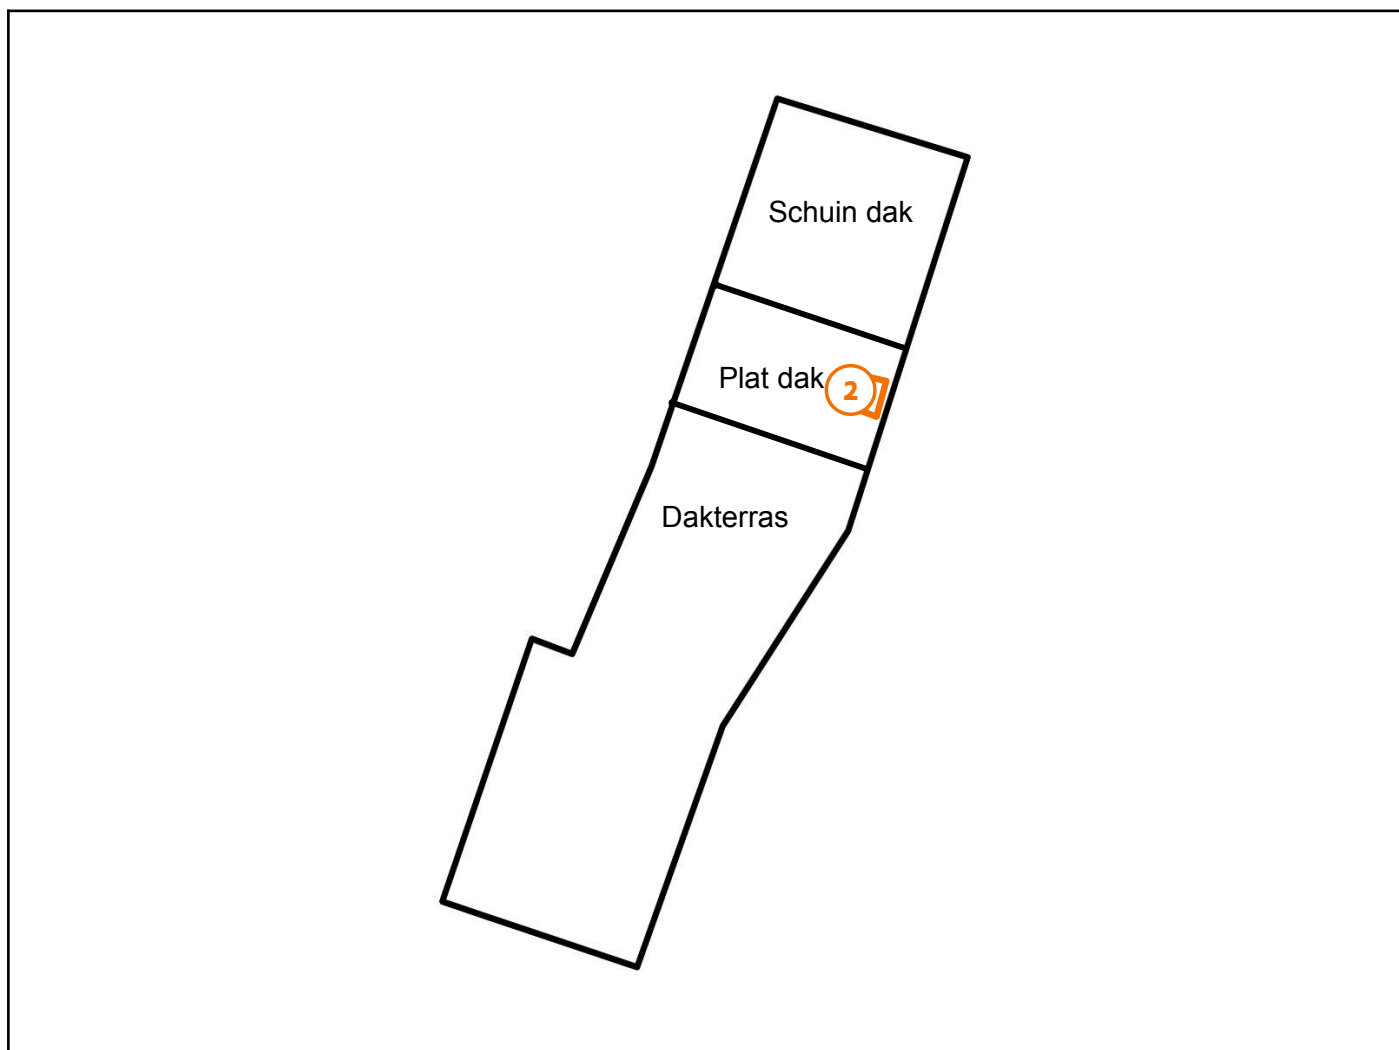
Plan 1.3: Dak

Beschrijving	Type	Actie
2. Schouwpijp	Asbestmateriaal	Verwijderen

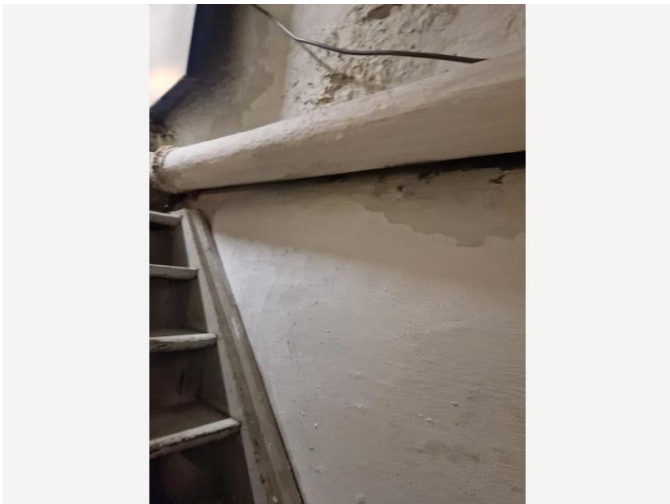
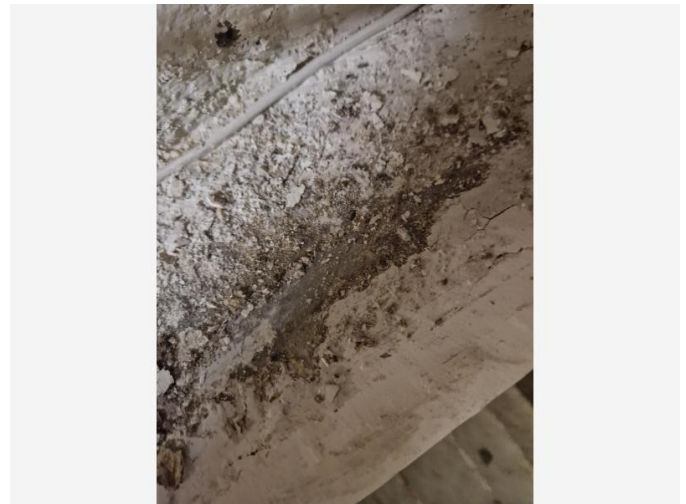
Het asbestmateriaal valt onder de mijlpaal van 2040.

Verwijderen

Eindbeoordeling materiaalrisico	Verhoogd materiaalrisico en/of verhoogde kans op vezelvrijgave
---------------------------------	--

Gebondenheid	Categorie 1: hechtgebonden in oorsprong
Asbestsoort (vezeltype)	Crocidoliet aanwezig
Asbestconcentratie	Laag (< 50%)
Afschermingsgraad van het gehele materiaal	Geheel of deels (ook) vrij aan de binnenlucht
Toestand van het materiaal	Licht beschadigd, licht verweerd. Intact materiaal type Pical – asbestboard of categorie III 'gebondenheid'

Beschrijving	Cementbuis kelder
Omgeving	Binnen
Primaire drager	Sanitaire infrastructuur en uitrusting (toe- en afvoer)
Asbestmateriaal	Verloren bekisting - Buis, koker
Bindmiddel van asbestmateriaal	Cement
Gebondenheid op basis van bindmiddel	Hecht
Hoeveelheid (lengte - omtrek - dikte - aantal)	<ul style="list-style-type: none">• 2,00 m - 70,00 cm - 1,00 cm - 1 stuk
Totaal volume	0,014 m ³
Eenvoudig bereikbaar	Ja
Bevestigingswijze	<ul style="list-style-type: none">• Geklemd

- Zorg voor een veilig beheer. Vermijd het beschadigen van het asbestmateriaal. Controleer de toestand jaarlijks op wijzigingen.

- Eenvoudige handelingen: mag via doe-het-zelf of door werknemer(s) met opleidingsattest eenvoudige handelingen
Het betreft een hechtgebonden asbestsoort. Informeer over de juiste technieken en beschermingsmateriaal vooraleer te verwijderen. Het kan via de geijkte kanalen afgevoerd worden bv. inzameling door Limburg.net: <https://www.limburg.net/asbest>.

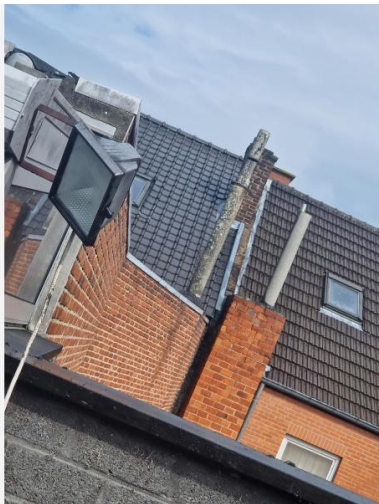
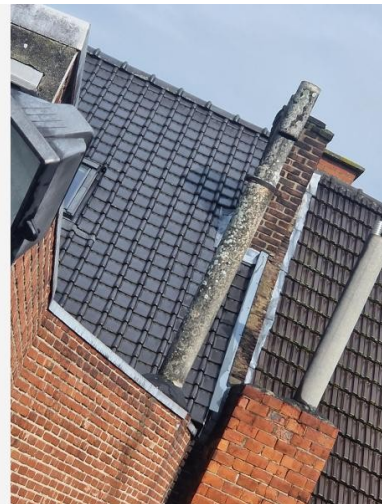
Het asbestmateriaal valt onder de mijlpaal van 2034.

Verwijderen

Eindbeoordeling materiaalrisico	Verhoogd materiaalrisico en/of verhoogde kans op vezelvrijgave
---------------------------------	--

Gebondenheid	Categorie 1: hechtgebonden in oorsprong
Asbestsoort (vezeltype)	Crocidoliet aanwezig
Asbestconcentratie	Laag (< 50%)
Afschermingsgraad van het gehele materiaal	Geheel of deels vrij aan de buitenlucht
Toestand van het materiaal	Matig beschadigd, matig verweerd

Beschrijving	Schouwpijp
Omgeving	Buiten
Primaire drager	Schuin dak
Asbestmateriaal	Rookgaskanaal
Bindmiddel van asbestmateriaal	Cement
Gebondenheid op basis van bindmiddel	Hecht
Hoeveelheid (lengte - omtrek - dikte - aantal)	<ul style="list-style-type: none">• 3,00 m - 50,00 cm - 1,00 cm - 1 stuk
Totaal volume	0,015 m ³
Eenvoudig bereikbaar	Ja
Bevestigingswijze	<ul style="list-style-type: none">• Geklemd
Identificatiemethode	Vaststelling zonder monsternamen

- Zorg voor een veilig beheer. Vermijd het beschadigen van het asbestmateriaal. Controleer de toestand jaarlijks op wijzigingen.

- Eenvoudige handelingen: mag via doe-het-zelf of door werknemer(s) met opleidingsattest eenvoudige handelingen
Het betreft een hechtgebonden asbestsoort. Informeer over de juiste technieken en beschermingsmateriaal vooraleer te verwijderen. Het kan via de geijkte kanalen afgevoerd worden bv. inzameling door Limburg.net: <https://www.limburg.net/asbest>.

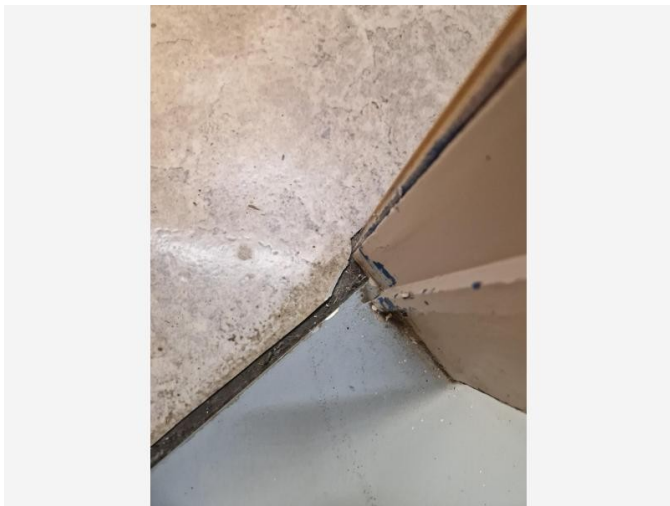
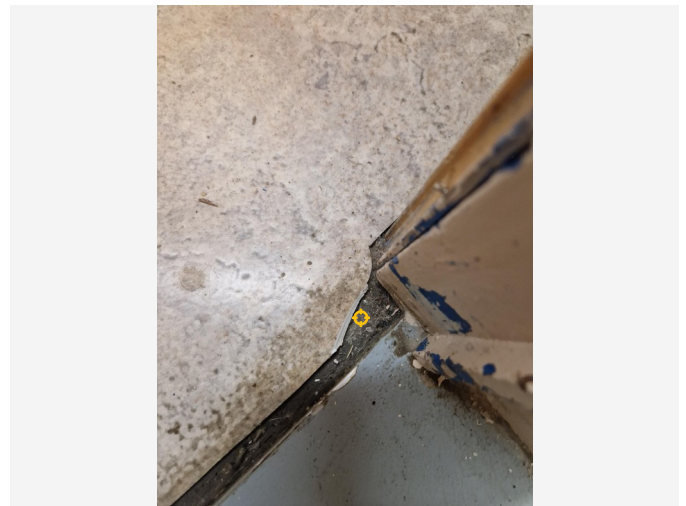
Geen asbest

#	Type	Referentie	Resultaat
3.1	Puntmonster	P1	Geen asbest

Beschrijving	Vinylzeil badkamer bakkerij
Omgeving	Binnen
Primaire drager	Vloer
Bindmiddel van materiaal	Karton - papier - viltachtig

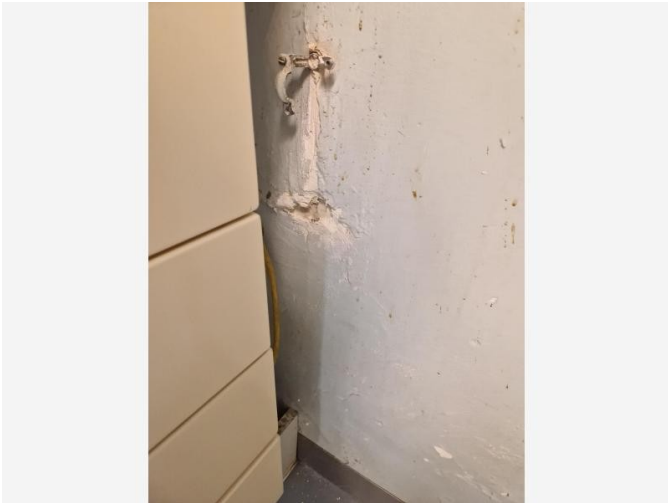
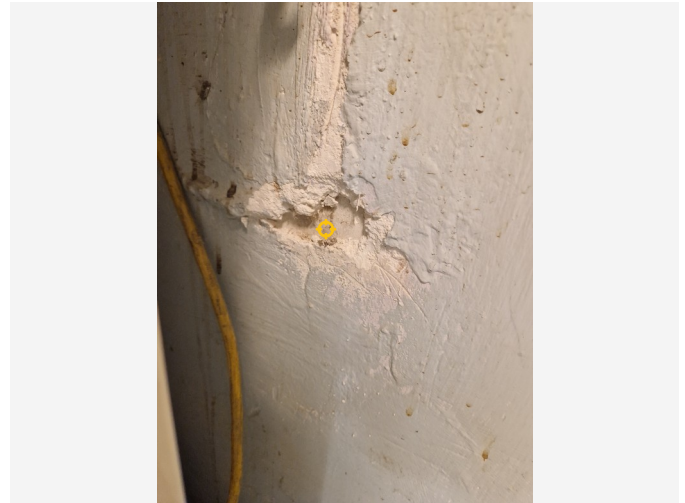
Geen asbest

#	Type	Referentie	Resultaat
4.1	Mengmonster	MM1	Geen asbest

Beschrijving	Pleister wanden
Omgeving	Binnen
Primaire drager	Binnenwand
Bindmiddel van materiaal	Gips - kalk

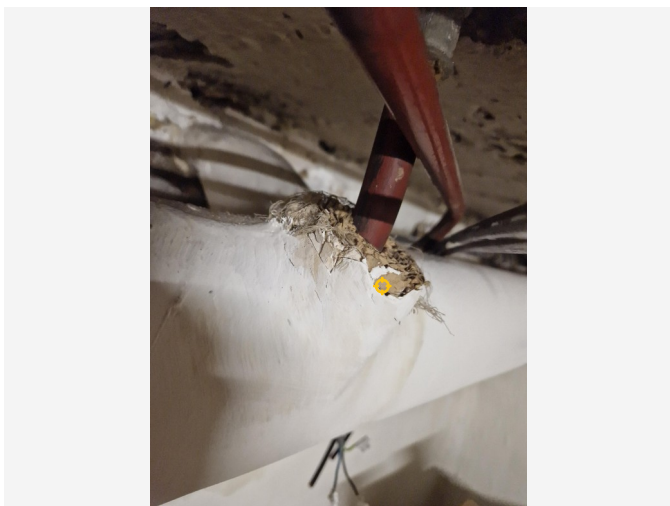
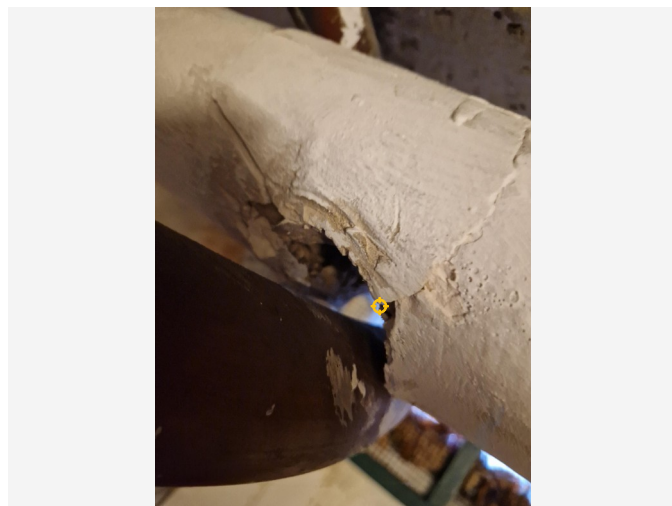
Geen asbest

#	Type	Referentie	Resultaat
5.1	Mengmonster	MM3	Geen asbest

Beschrijving	Leidingisolatie kelder
Omgeving	Binnen
Primaire drager	HVAC infrastructuur en uitrusting
Bindmiddel van materiaal	Gips - kalk

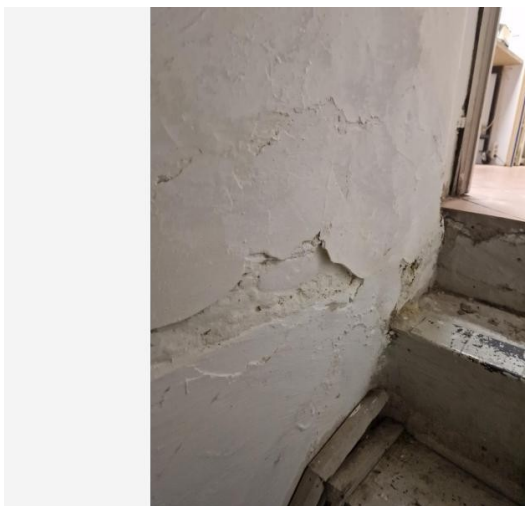
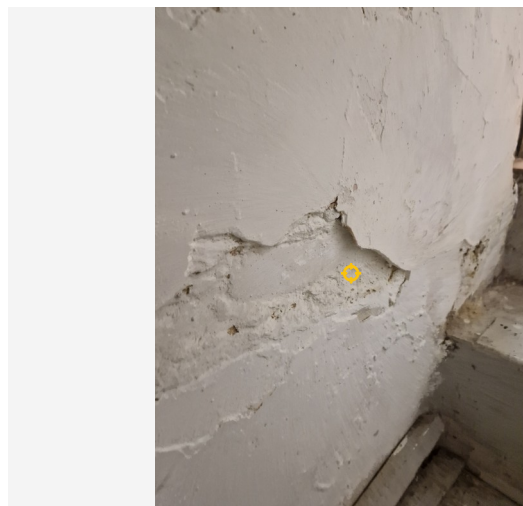
Geen asbest

#	Type	Referentie	Resultaat
6.1	Mengmonster	MM2	Geen asbest

Beschrijving	Pleister kelder
Omgeving	Binnen
Primaire drager	Binnenwand
Bindmiddel van materiaal	Gips - kalk
