Asbestinventarisatetest

Palmenhof 1, 3630 Maasmechelen

Attestnummer : 20240627-000473.000

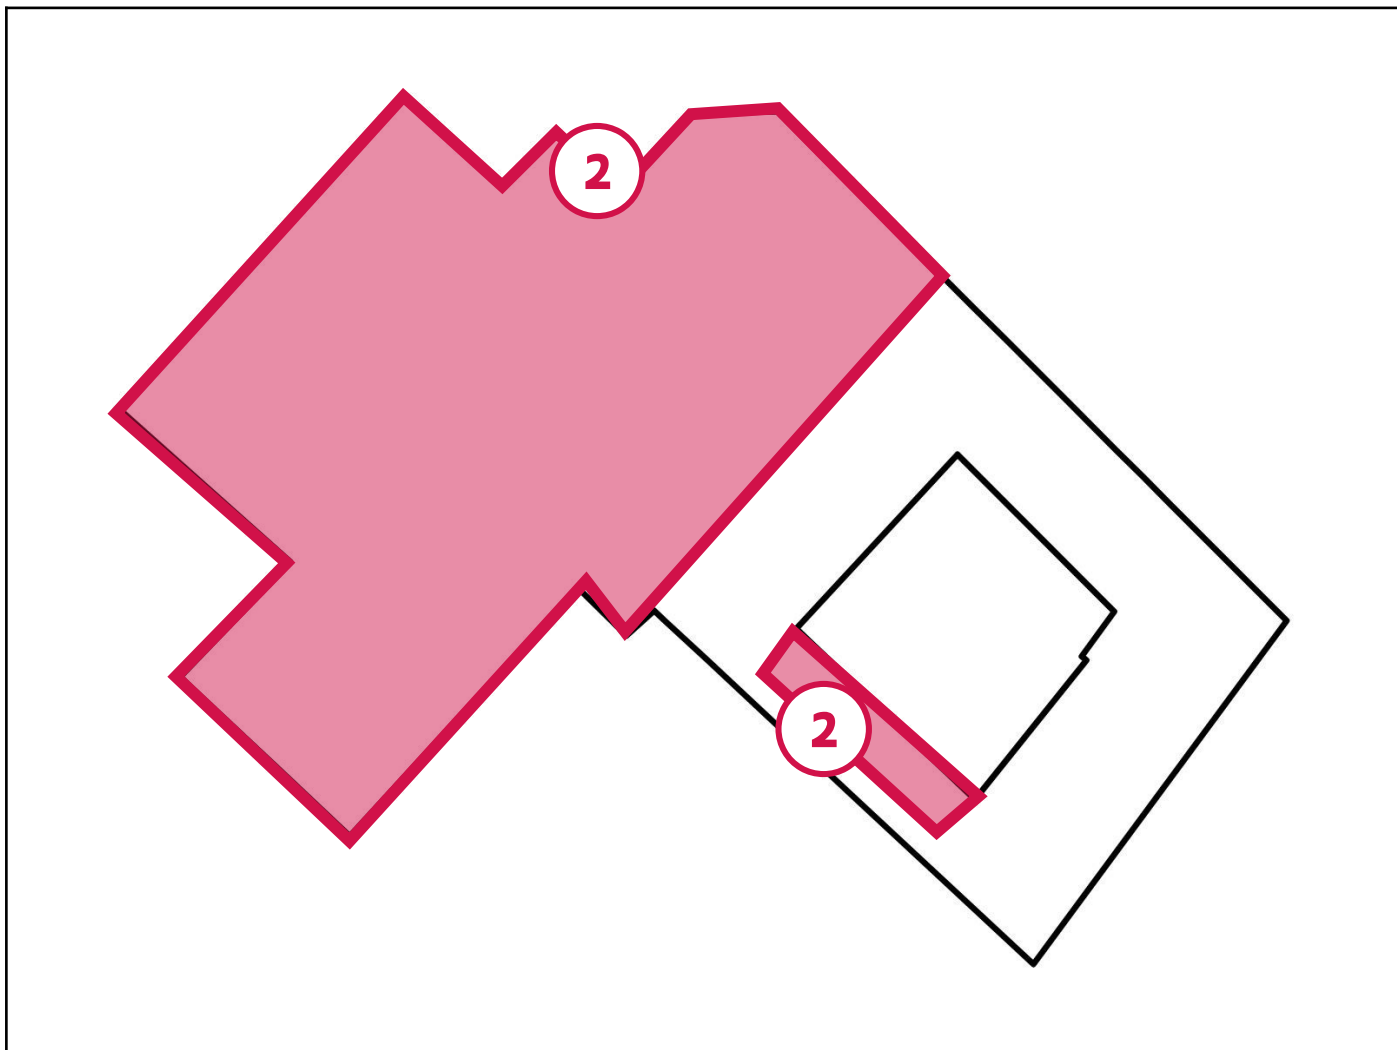
Plan 1.1: Dak

Beschrijving	Type	Actie
2. Asbest Golfplaten	Asbestmateriaal	Dringend verwijderen

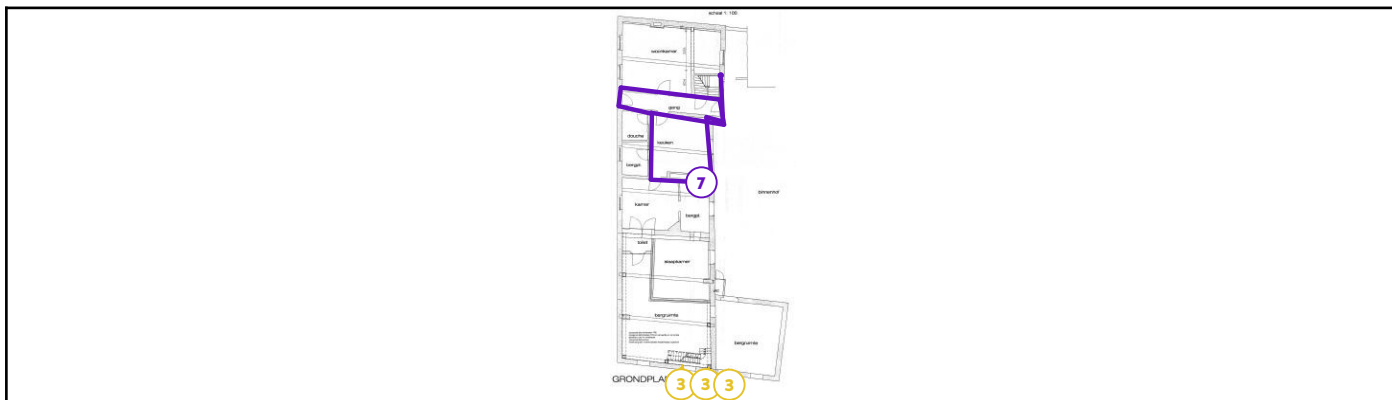
Plan 1.2: verdieping 0 (huis)

Beschrijving	Type	Actie
3. asbestbuizen regenafvoer	Asbestmateriaal	Zorgvuldig beheren
7. Groene faience tegels	Advies	-

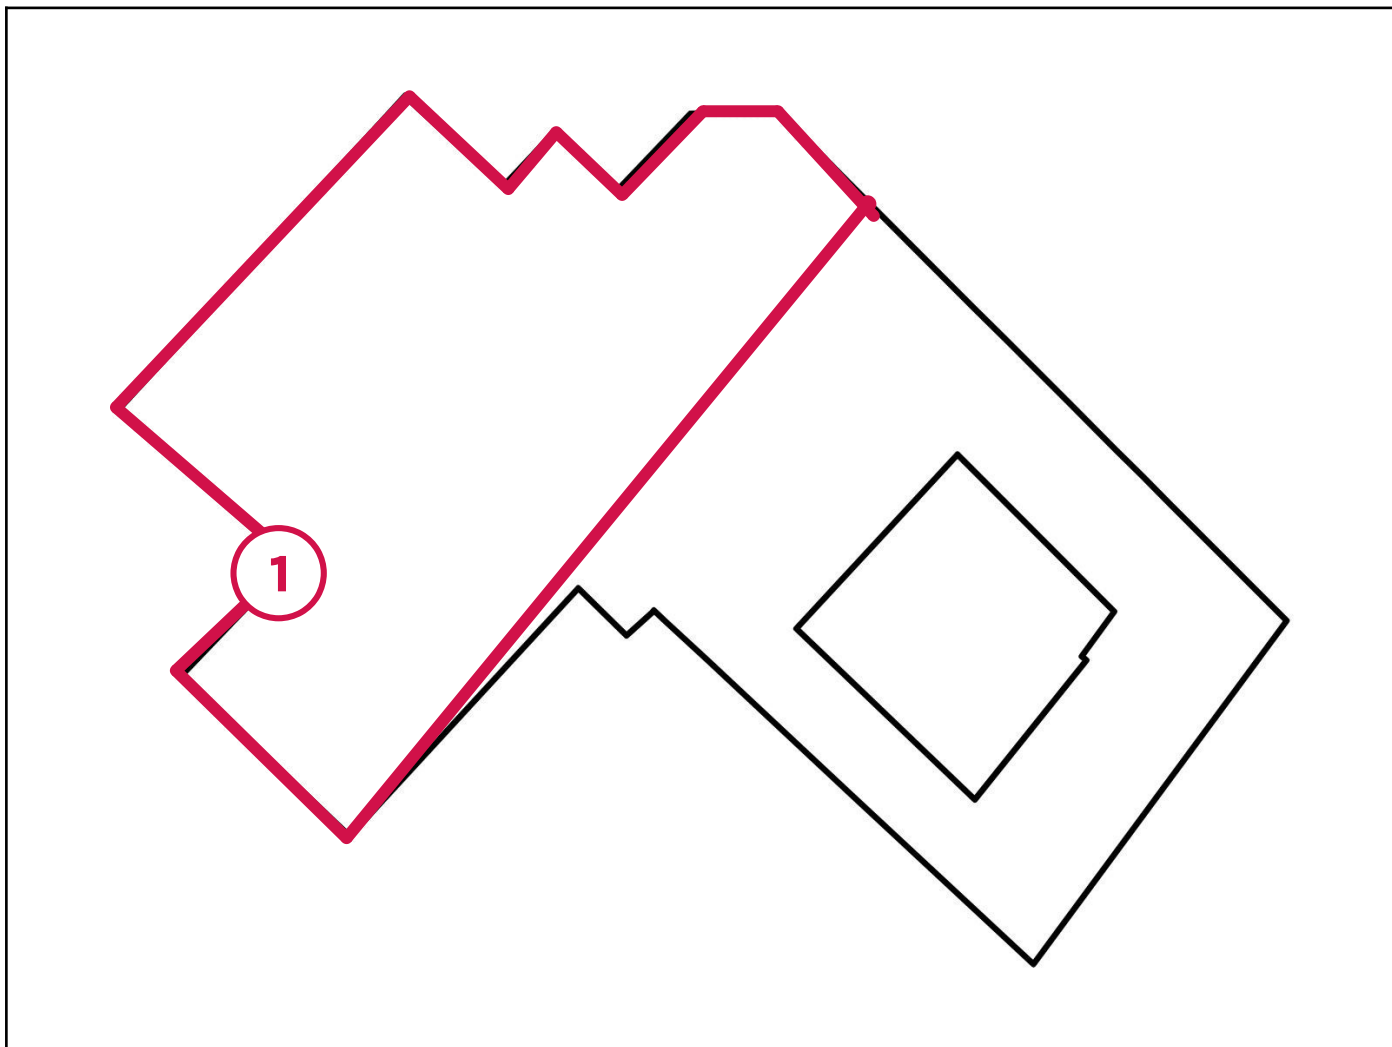
Plan 1.5: Dak

Beschrijving	Type	Actie
1. Asbest onderdak platen in de stallen	Asbestmateriaal	Dringend verwijderen

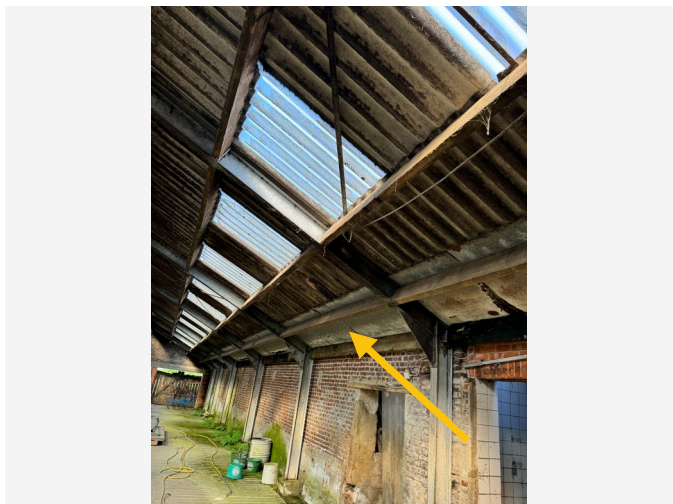
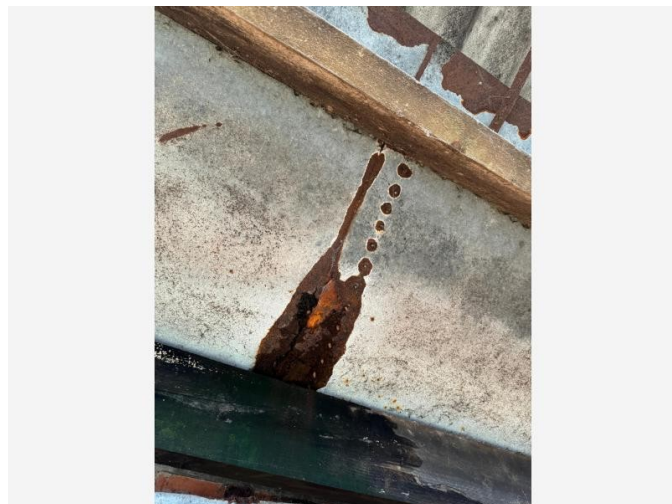
Eindbeoordeling materiaalrisico	Hoog materiaalrisico en/of hoge kans op vezelvrijgave
---------------------------------	---

Gebondenheid	Categorie 1: hechtgebonden in oorsprong
Asbestsoort (vezeltype)	Crocidoliet aanwezig
Asbestconcentratie	Laag (< 50%)
Afschermingsgraad van het gehele materiaal	Geheel of deels (ook) vrij aan de binnenlucht
Toestand van het materiaal	Matig beschadigd, matig verweerd

Beschrijving	Asbest onderdak platen in de stallen
Omgeving	Binnen
Primaire drager	Schuin dak
Asbestmateriaal	Dak- en gevelbekleding - Plaat
Bindmiddel van asbestmateriaal	Cement
Gebondenheid op basis van bindmiddel	Hecht
Hoeveelheid (oppervlakte - dikte - aantal)	<ul style="list-style-type: none">• 100,00 m² - 0,50 cm - 1 stuk
Totaal volume	0,50 m ³
Eenvoudig bereikbaar	Ja
Bevestigingswijze	<ul style="list-style-type: none">• Geklemd• Geschroefd
Identificatiemethode	Vaststelling zonder monsternamen
Destructieve handeling voor identificatie	Nee
Opmerking	Aan de binnenkant op de onderste delen van het dak zijn op sommige plaatsen onderdak platen aanwezig onder de golfplaten. (zie foto)

Dringend verwijderen

- Zorg voor een veilig beheer. Vermijd het beschadigen van het asbestmateriaal. Controleer de toestand jaarlijks op wijzigingen.
- Verwijder dit asbestmateriaal zo snel mogelijk. Volg de toestand goed op.

- Eenvoudige handelingen: enkel door erkend asbestverwijderaar gezien de hoeveelheid en locatie in combinatie met de grote hoeveelheid asbestgolfplaten best via een erkend asbestverwijderaar.

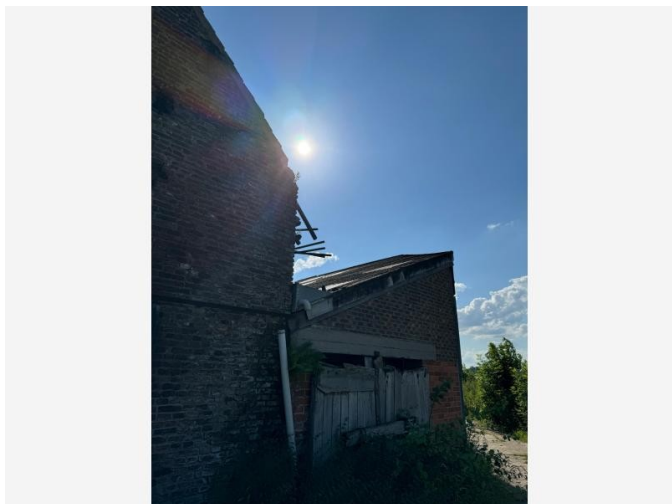
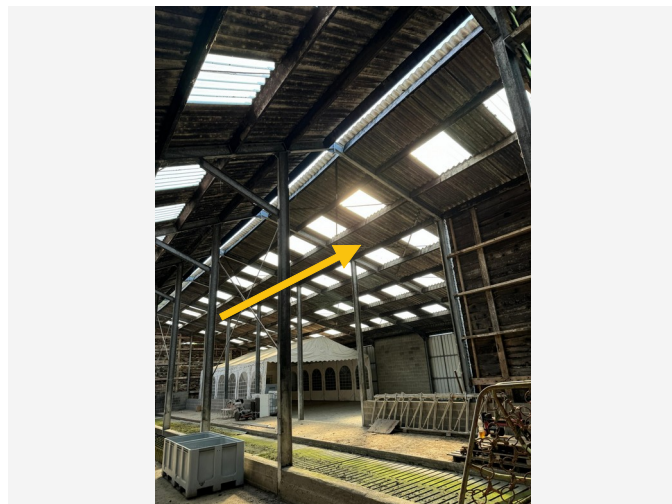
Eindbeoordeling materiaalrisico	Hoog materiaalrisico en/of hoge kans op vezelvrijgave
---------------------------------	---

Gebondenheid	Categorie 1: hechtgebonden in oorsprong
Asbestsoort (vezeltype)	Crocidoliet aanwezig
Asbestconcentratie	Laag (< 50%)
Afschermingsgraad van het gehele materiaal	Geheel of deels (ook) vrij aan de binnenlucht
Toestand van het materiaal	Matig beschadigd, matig verweerd

Beschrijving	Asbest Golfplaten
Omgeving	Grenst aan binnen- en buitenlucht
Primaire drager	Schuin dak
Asbestmateriaal	Dak- en gevelbekleding - Golfplaat
Bindmiddel van asbestmateriaal	Cement
Gebondenheid op basis van bindmiddel	Hecht
Hoeveelheid (oppervlakte - aantal)	<ul style="list-style-type: none">• 1.650,00 m² - 1 stuk
Totale oppervlakte	1.650,00 m ²
Eenvoudig bereikbaar	Ja
Bevestigingswijze	<ul style="list-style-type: none">• Geklemd• Geschroefd
Identificatiemethode	Vaststelling zonder monsternamen
Destructieve handeling voor identificatie	Nee
Opmerking	Alle golfplaten aanwezig op het dak van de stalen, de overloop (van de stallen naar binnenkoer)+ de werkplaats op de binnekoer zijn asbest golfplaten.

Dringend verwijderen

- Zorg voor een veilig beheer. Vermijd het beschadigen van het asbestmateriaal. Controleer de toestand jaarlijks op wijzigingen.
- Verwijder dit asbestmateriaal zo snel mogelijk. Volg de toestand goed op.

- Eenvoudige handelingen: enkel door erkend asbestverwijderaar gezien de hoeveelheid en ligging sterk aan te raden via een erkend asbestverwijderaar

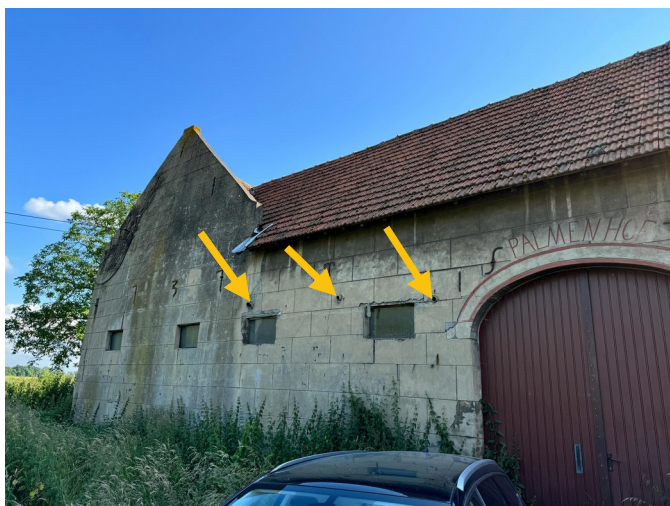
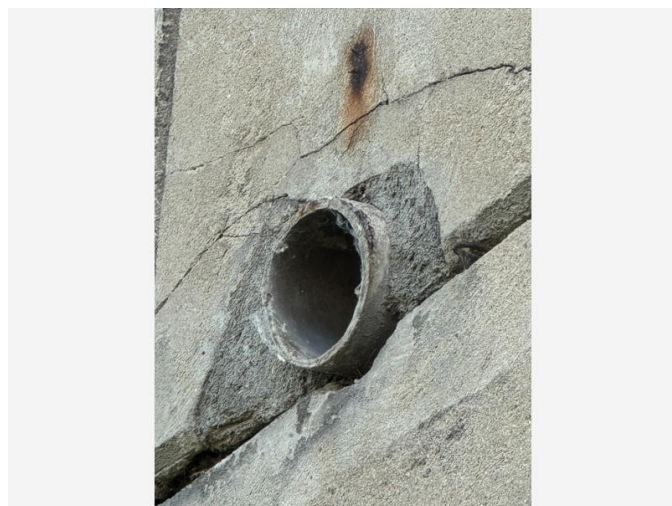
Eindbeoordeling materiaalrisico	Laag materiaalrisico en/of verlaagde kans op vezelvrijgave
---------------------------------	--

Gebondenheid	Categorie 1: hechtgebonden in oorsprong
Asbestsoort (vezeltype)	Crocidoliet aanwezig
Asbestconcentratie	Laag (< 50%)
Afschermingsgraad van het gehele materiaal	Enkel randen niet afgeschermd maar geen contact met binnenluchtstromen
Toestand van het materiaal	Matig beschadigd, matig verweerd

Beschrijving	asbestbuizen regenafvoer
Omgeving	Buiten
Primaire drager	Wand buitenschil
Asbestmateriaal	Buis, koker, leiding, pijp, doorvoer
Bindmiddel van asbestmateriaal	Cement
Gebondenheid op basis van bindmiddel	Hecht
Hoeveelheid (lengte - omtrek - dikte - aantal)	<ul style="list-style-type: none">• 5,00 m - 20,00 cm - 0,50 cm - 3 stuks
Totaal volume	0,015 m ³
Eenvoudig bereikbaar	Ja
Bevestigingswijze	<ul style="list-style-type: none">• Geklemd
Identificatiemethode	Vaststelling zonder monsternamen
Destructieve handeling voor identificatie	Nee

Zorgvuldig beheren

- Zorg voor een veilig beheer. Vermijd het beschadigen van het asbestmateriaal. Controleer de toestand jaarlijks op wijzigingen.
- Verwijder dit asbestmateriaal zo snel mogelijk. Volg de toestand goed op.

- Eenvoudige handelingen: enkel door erkend asbestverwijderaar gezien de locatie best via een erkend asbestverwijderaar

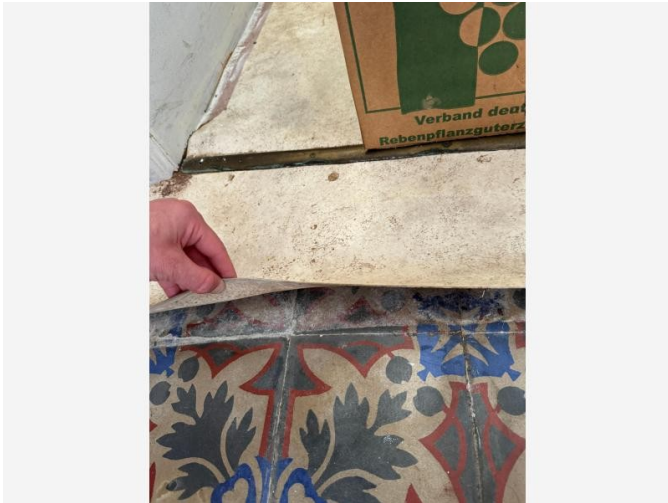
zowel de vinylvloer boven als onder is geklemd, geen sporen van lijm of een verdachte ondergrond.

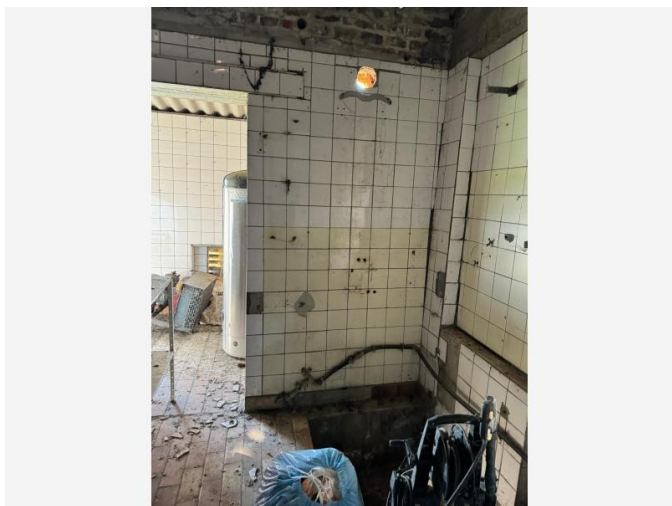
De faience tegels op zich zijn niet-asbesthoudend. Het is soms de lijm waarmee de tegels tegen de muur bevestigd worden, die asbesthoudend is.

Dit is op het eerste zicht niet te zien, maar dient wel nauwlettend te worden bekeken bij eventuele afbraakwerken omdat het vaak gaat om een in-situ afwerking (op de locatie zelf toevoegd wordt aan de lijm)

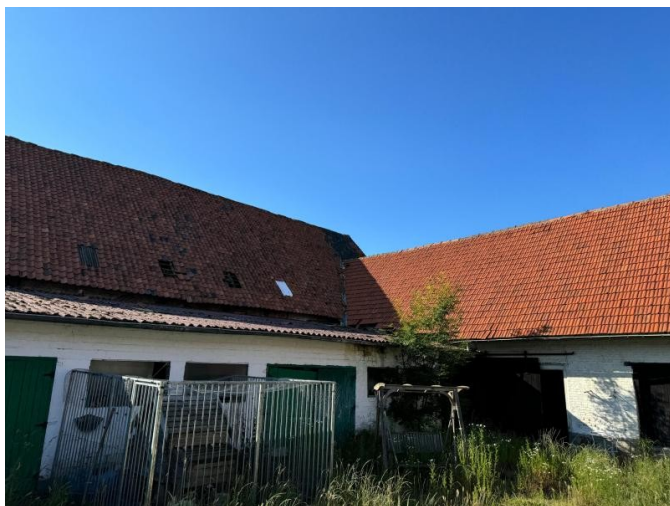
geen onderdakplaten aanwezig bij het woongedeelte enkel dakpannen.

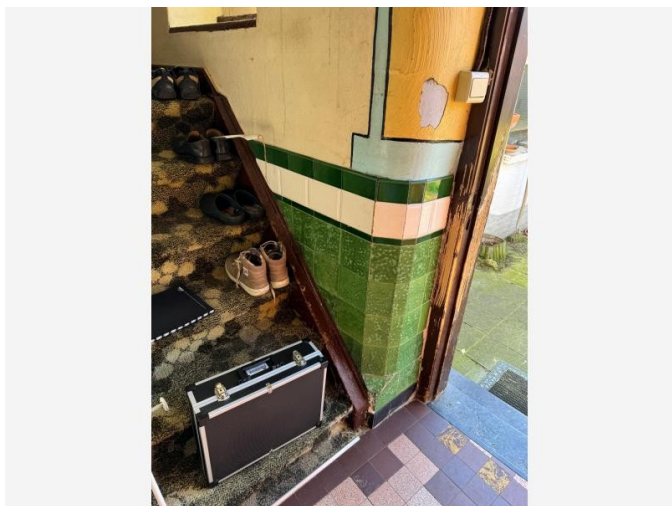
De faience tegels op zich zijn niet-asbesthoudend. Het is soms de lijm waarmee de tegels tegen de muur bevestigd worden, die asbesthoudend is.

Dit is op het eerste zicht niet te zien, maar dient wel nauwlettend te worden bekeken bij eventuele afbraakwerken omdat het vaak gaat om een in-situ afwerking (op de locatie zelf toevoegd wordt aan de lijm)

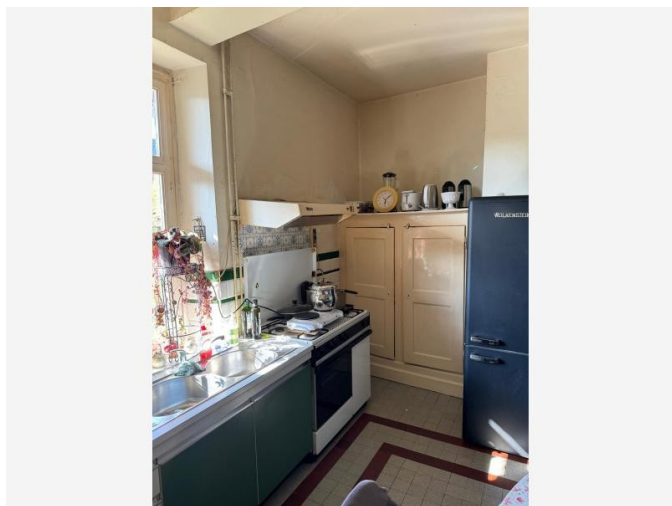
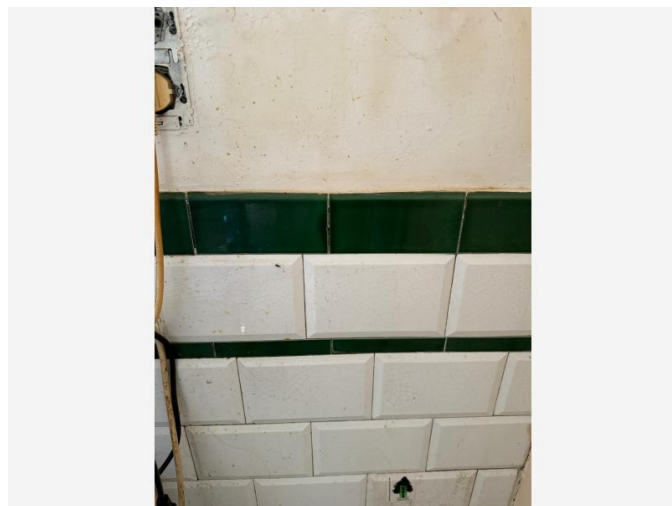
Geen asbest

Beschrijving	pleisterwerk muren
Omgeving	Binnen
Primaire drager	Binnenwand
Bindmiddel van materiaal	Gips - kalk
Gebondenheid op basis van bindmiddel	Niet-hechtgebonden
Hoeveelheid (oppervlakte - dikte - aantal)	• 250,00 m ² - 2,00 cm - 1 stuk
Totaal volume	5,00 m ³
Identificatiemethode	Vaststelling met monsternamen
Destructieve handeling voor identificatie	Nee
Opmerking	mengmonster: Hal, Keuken, trappenhal, bergruimte boven en in de technische ruimte geen pleisterwerk. ook niet aan de plafonds.

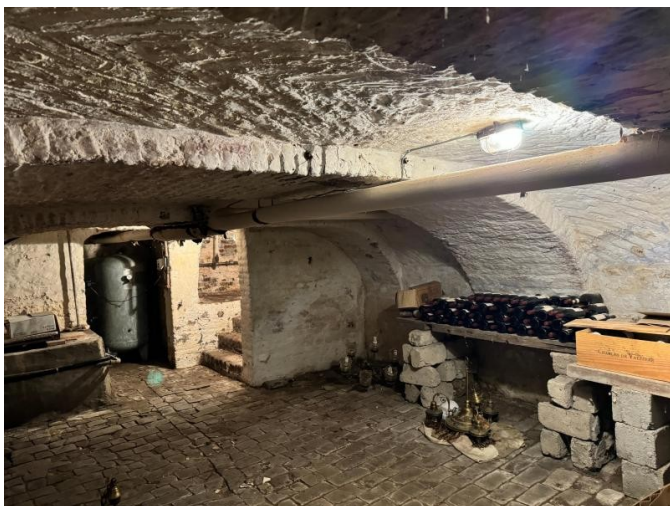
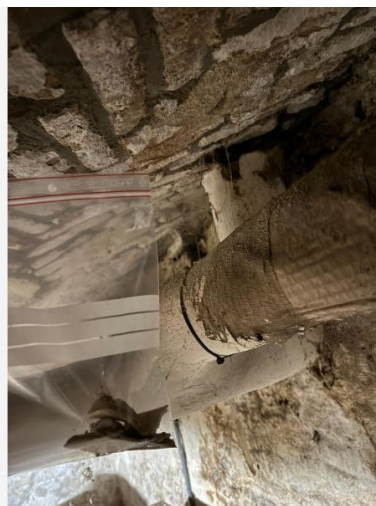
Fiche 9: gipsisolatie bochten (kelder)

Geen asbest

Beschrijving	gipsisolatie bochten (kelder)
Omgeving	Binnen
Primaire drager	Sanitaire infrastructuur en uitrusting (toe- en afvoer)
Bindmiddel van materiaal	Gips - kalk
Gebondenheid op basis van bindmiddel	Niet-hechtgebonden
Hoeveelheid (lengte - omtrek - dikte - aantal)	<ul style="list-style-type: none">• 8,00 m - 40,00 cm - 1,00 cm - 1 stuk
Totaal volume	0,032 m ³
Identificatiemethode	Vaststelling met monsternamen
Destructieve handeling voor identificatie	Nee
Opmerking	Harde gipsisolatie met aan de binnkant bruine karton. Werd op veel plaatsen bemonsterd.

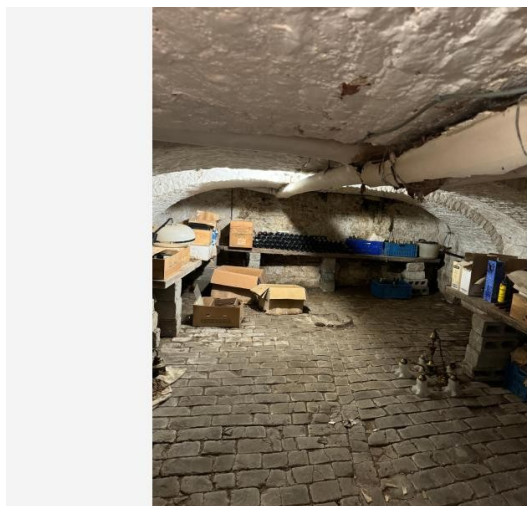
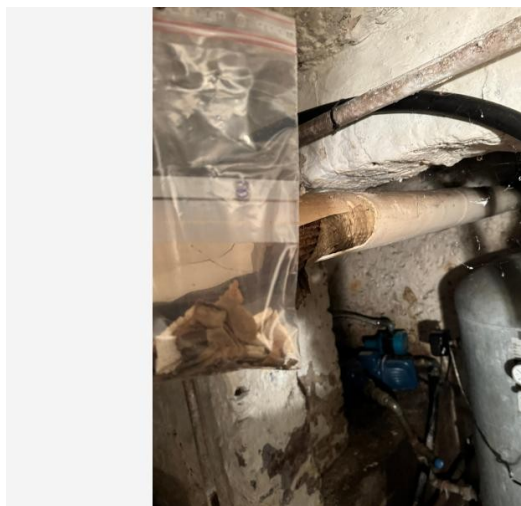
Geen asbest

Beschrijving	Gipsisolatie rechte stukken (kelder)
Omgeving	Binnen
Primaire drager	Sanitaire infrastructuur en uitrusting (toe- en afvoer)
Bindmiddel van materiaal	Gips - kalk
Gebondenheid op basis van bindmiddel	Niet-hechtgebonden
Hoeveelheid (lengte - omtrek - dikte - aantal)	<ul style="list-style-type: none">• 8,00 m - 40,00 cm - 1,00 cm - 1 stuk
Totaal volume	0,032 m ³
Identificatiemethode	Vaststelling met monsternamen
Destructieve handeling voor identificatie	Nee
Opmerking	Harde gipsisolatie met aan de binnkant bruine karton. Werd op veel plaatsen bemonsterd.
