# Asbestinventarisatetest

Maasstraat 23, 3650 Dilsen-Stokkem

Attestnummer : 20260324-000461.000

Uitgegeven op : 24.03.2026

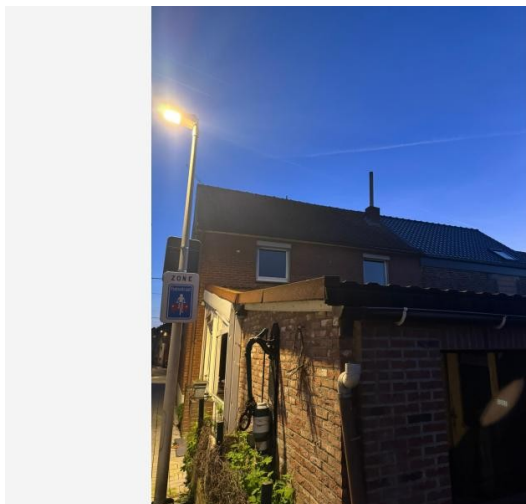
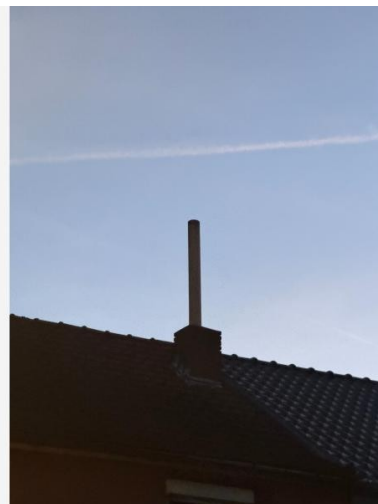
Het asbestmateriaal valt onder de mijlpaal van 2034.

- Eenvoudige handelingen: enkel door erkend asbestverwijderaar  
Er werd geen staal genomen van het materiaal, dit met kans op breuk - schade.

Dit type buis bevat meestal asbest.

| Eindbeoordeling materiaalarisico | Laag materiaalarisico en/of verlaagde kans op vezelvrijgave |

| Asbestsoort (vezeltype) | Crocidoliet aanwezig |
| Toestand van het materiaal | Licht beschadigd, licht verweerd. Intacte calciumsilicaatplaat of materiaal met categorie 3-gebondenheid |

| Beschrijving | Rookgaskanaal in asbest cement |

- Zorg voor een veilig beheer. Vermijd het beschadigen van het asbestmateriaal. Controleer de toestand jaarlijks op wijzigingen.
- Voer bijkomende staalname(s) uit.

Vermoedelijk loopt de buis door in een kanaal in de gemetste schouw, dit vereist specifieke bijkomende maatregelen en voldoende expertise om deze buis correct te verwijderen zonder de buis stuk te maken. Bij het verwijderen kan stof voorkomen.

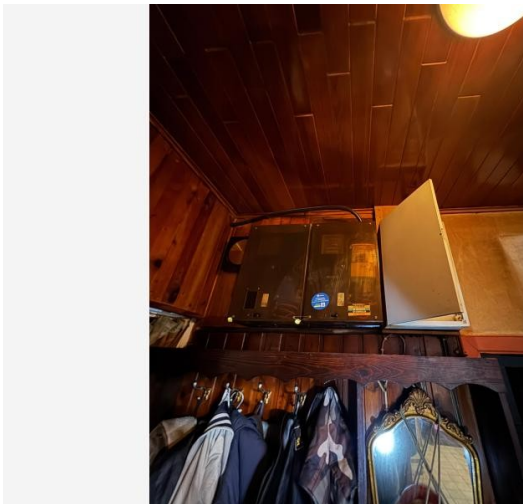
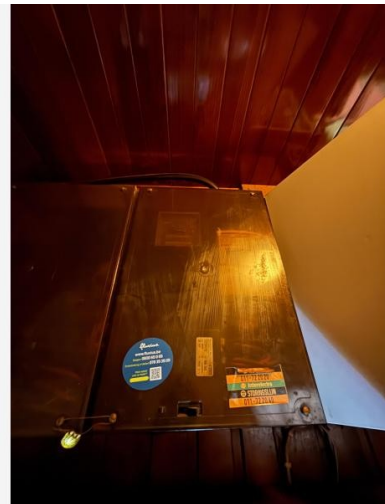
Het asbestmateriaal valt onder de mijlpaal van 2040.

| Eindbeoordeling materiaalrisico | Laag materiaalrisico en/of verlaagde kans op vezelvrijgave |

| Toestand van het materiaal | Onbeschadigd, niet verweerd |

| Beschrijving | Bakelieten elektronische toebehoren |

- Zorg voor een veilig beheer. Vermijd het beschadigen van het asbestmateriaal. Controleer de toestand jaarlijks op wijzigingen.

- Eenvoudige handelingen: mag via doe-het-zelf of door werknemer(s) met opleidingsattest eenvoudige handelingen  
Verwijderen van deze schakelaars kan via doe-het-zelf, weinig risico op vezel vrijgave.

Zorg dat het materiaal niet breekt. Voer het af naar een vergunde stortplaats. Draag persoonlijk beschermingmiddelen.

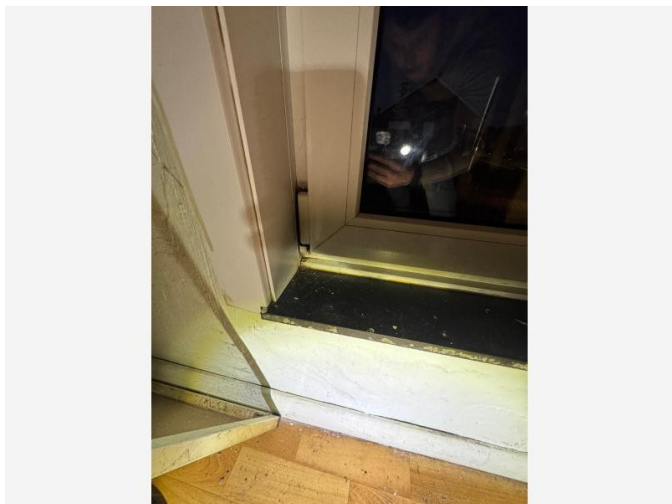
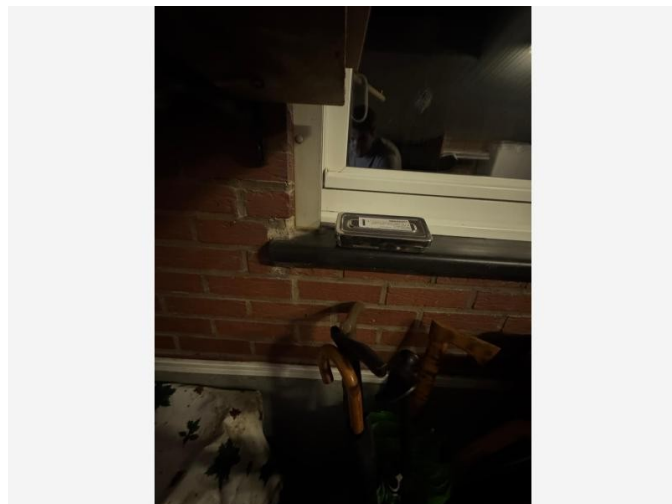
Het asbestmateriaal valt onder de mijlpaal van 2040.

Bij het schoonmaken van het tablet kunnen vezels loskomen.

| Eindbeoordeling materiaalrisico | Laag materiaalrisico en/of verlaagde kans op vezelvrijgave |

| Toestand van het materiaal | Licht beschadigd, licht verweerd. Intacte calciumsilicaatplaat of materiaal met categorie 3-gebondenheid |

| Beschrijving | Massal vensterbank |

- Zorg voor een veilig beheer. Vermijd het beschadigen van het asbestmateriaal. Controleer de toestand jaarlijks op wijzigingen.

- Eenvoudige handelingen: enkel door erkend asbestverwijderaar  
U vindt uitgebreide informatie over wie welke asbestmaterialen mag verwijderen via de volgende link:  
<https://ovam.vlaanderen.be/wie-mag-wat-verwijderen>.

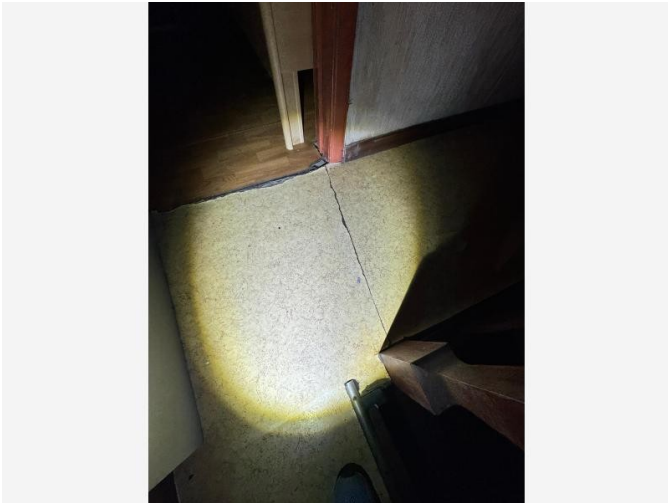
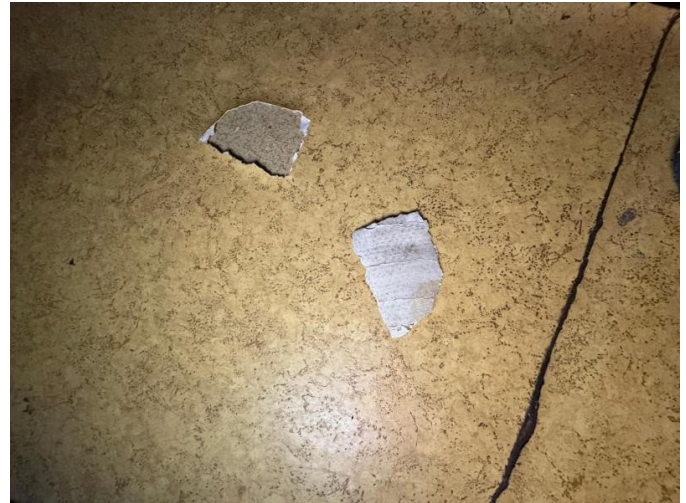
## Fiche 4: Vinylvloer

Geen asbest

| # | Type | Referentie | Resultaat |
|---|---|---|---|
| 4.1 | Puntmonster | V1 | Geen asbest |

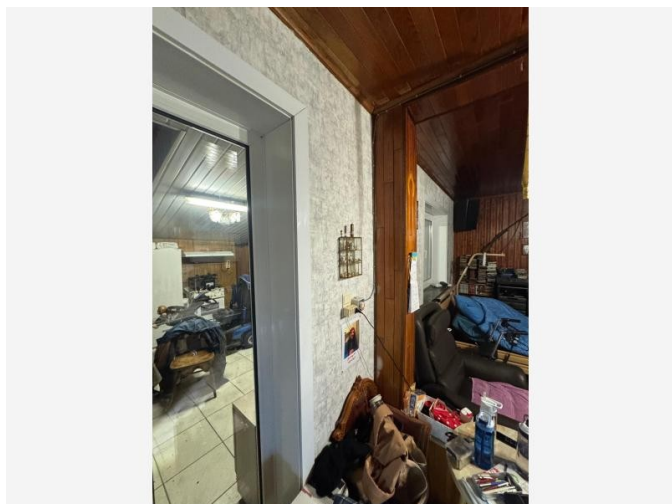
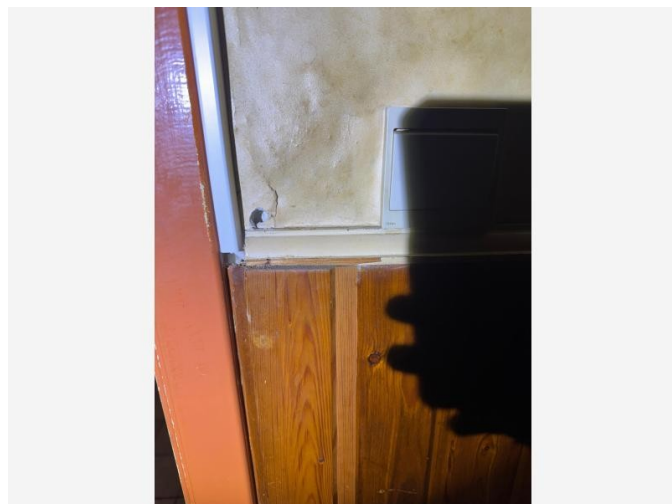
## Fiche 5: Pleisterwerk muren

Geen asbest

| # | Type | Referentie | Resultaat |
|---|---|---|---|
| 5.1 | Mengmonster | 1 | Geen asbest |

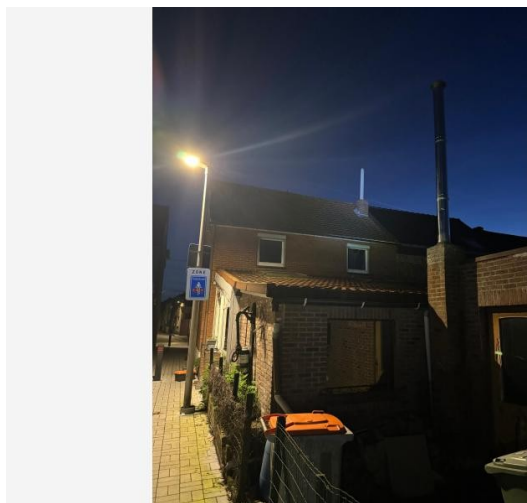
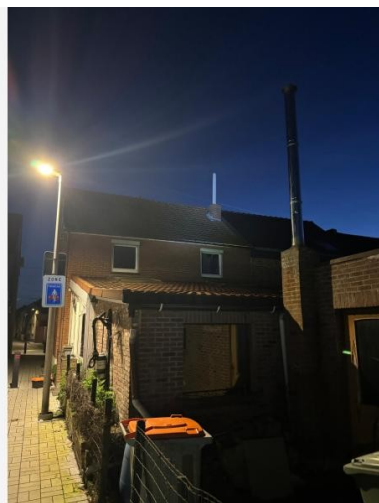
### Fiche 6: Dakbedekking (niet-asbestverdacht)

| Beschrijving | Notitie | Terug te vinden op plannen |
|---|---|---|
| Fiche 6: Dakbedekking (niet-asbestverdacht) | standaard dakpannen | - |

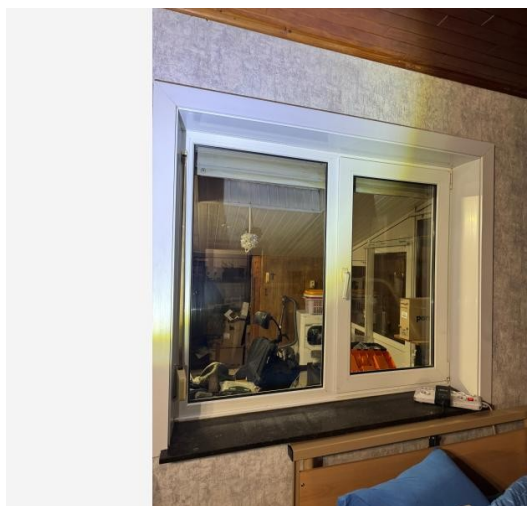
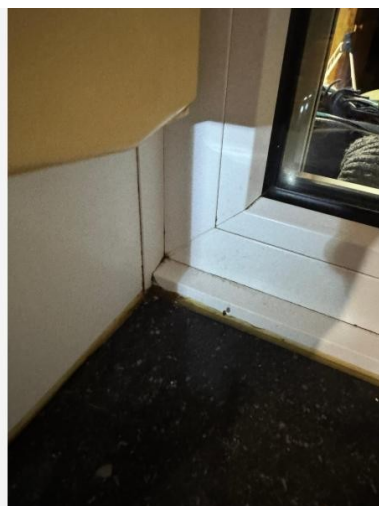
### Fiche 7: Mastiek – niet asbestverdacht

| Beschrijving | Notitie | Terug te vinden op plannen |
|---|---|---|
| Fiche 7: Mastiek - niet asbestverdacht | De aanwezige mastiek is na een test, soepel en flexibel volgens het inspectieprotocol wordt enkel harde of stopverfachtige mastiek als asbestverdacht beschouwd. | - |

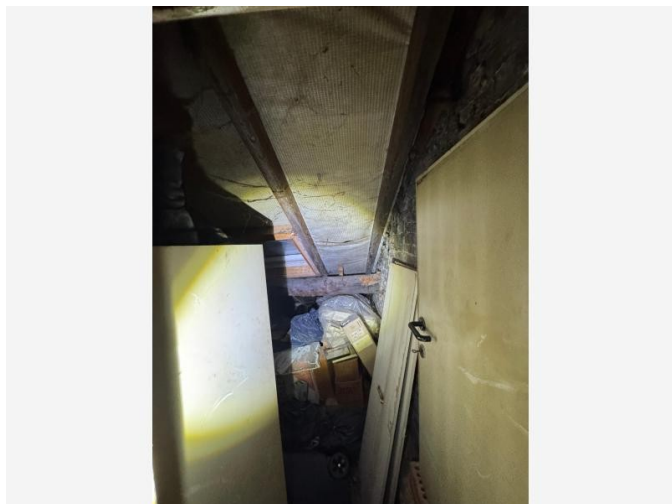
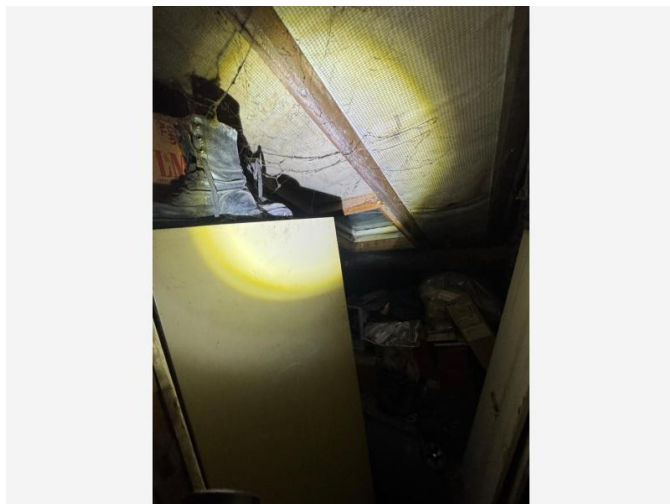
### Fiche 11: Onderdak (niet aanwezig)

| Beschrijving | Notitie | Terug te vinden op plannen |
|---|---|---|
| Fiche 11: Onderdak (niet aanwezig) | Geen onderdak aanwezig | - |
