Asbestinventarisatetest

Kerkomstraat 86, 3300 Tienen

Attestnummer : 20240130-000275.000

Uitgegeven op : 30.01.2024

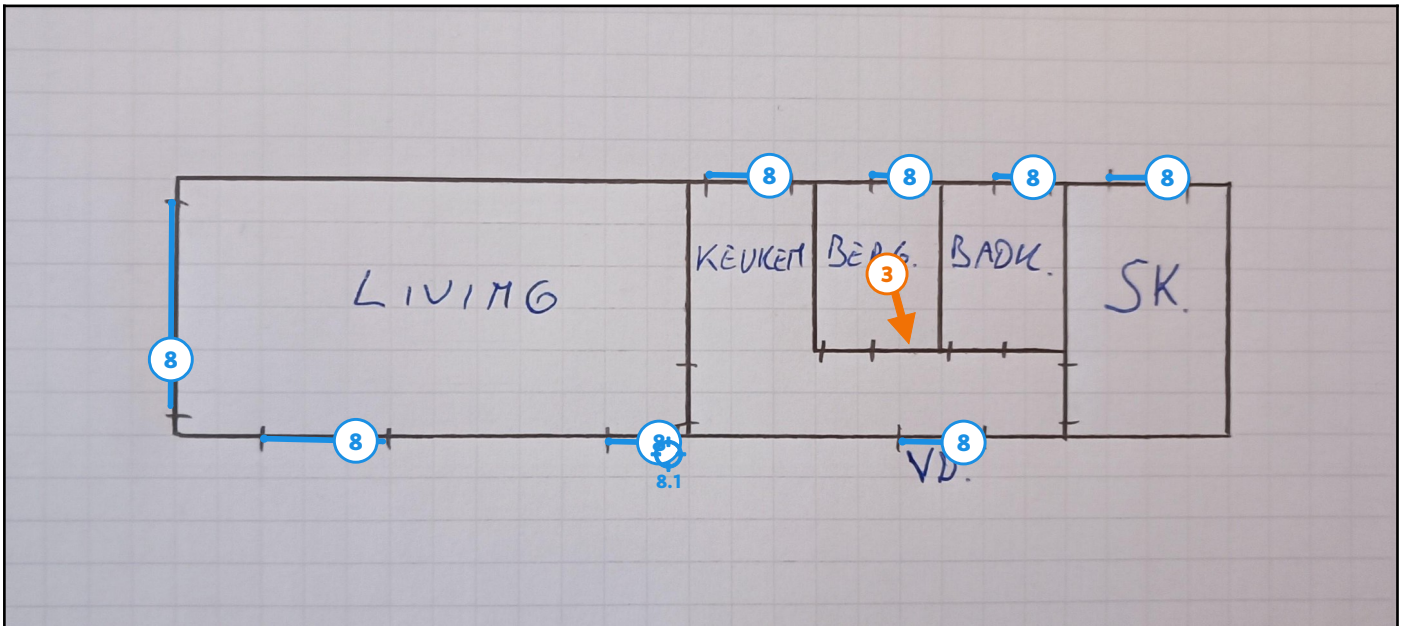
Plan 1.4: Caravan

Beschrijving	Type	Actie
3. Bakeliet zekeringkast	Asbestmateriaal	Verwijderen
8. Mastiek op ramen en deuren	Geen asbest	-
8.1 Code: 1	Puntmonster	-

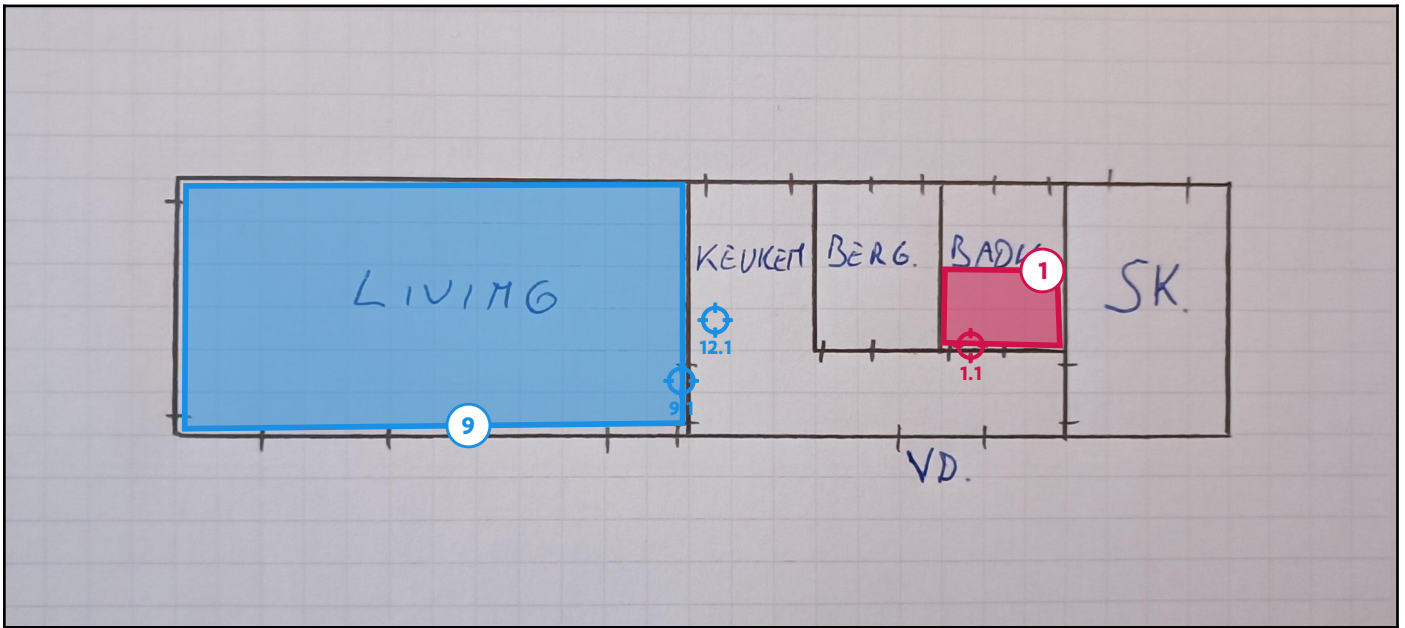
Plan 1.5: Caravan

Beschrijving	Type	Actie
1. Vinyl wc	Asbestmateriaal	Dringend verwijderen
1.1 Code: 4	Puntmonster	-
9. Ondervloer living	Geen asbest	-
9.1 Code: 2	Puntmonster	-
12. Ontdreuningsplaatje spoelbak keuken	Geen asbest	-
12.1 Code: 3	Puntmonster	-

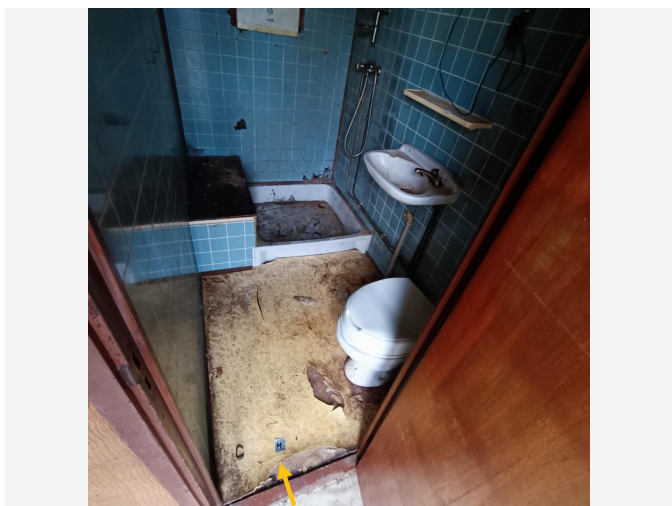
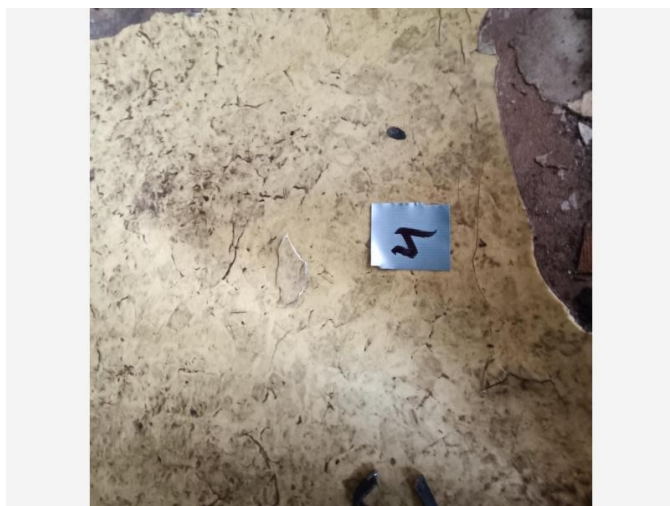
Eindbeoordeling materiaalrisico	Hoog materiaalrisico en/of hoge kans op vezelvrijgave
---------------------------------	---

Gebondenheid	Categorie 2: niet-hechtgebonden met matrix
Asbestsoort (vezeltype)	Alleen chrysotiel
Asbestconcentratie	Hoog ($\geq 50\%$)
Afschermingsgraad van het gehele materiaal	Geheel of deels (ook) vrij aan de binnenlucht
Toestand van het materiaal	Matig beschadigd, matig verweerd

#	Type	Referentie	Resultaat
1.1	Puntmonster	4	Chrysotiel

Beschrijving	Vinyl wc
Omgeving	Binnen
Primaire drager	Vloer
Asbestmateriaal	Prefab - afwerking - Vloerzeil
Bindmiddel van asbestmateriaal	Karton - papier - viltachtig
Gebondenheid op basis van bindmiddel	Niet-hechtgebonden
Hoeveelheid (oppervlakte - aantal)	• 1,50 m ² - 1 stuk
Totale oppervlakte	1,50 m ²
Eenvoudig bereikbaar	Ja
Bevestigingswijze	• Los (al dan niet bedekt)
Identificatiemethode	Vaststelling met monstername
Destructieve handeling voor identificatie	Nee

Dringend verwijderen

- Zorg voor een veilig beheer. Vermijd het beschadigen van het asbestmateriaal. Controleer de toestand jaarlijks op wijzigingen.

- Eenvoudige handelingen: enkel door erkend asbestverwijderaar
Bevestiging los:

De saneerder motiveert de verwijderingsmethode in zijn werkplan. Een kartonnen onderlaag is losgebonden, losgebonden afval naar een lokaal containerpark brengen IS VERBODEN

- Hermetische zone (erkend asbestverwijderaar)
Bevestiging gelijmd (wit of zwarte lijm) :

HZ Erkend saneerder . Bij het lostrekken van de vinyl zal de onderlaag scheuren. Een kartonnen onderlaag is losgebonden.

Lijmresten worden met een freesmachine verwijderd in een hermetische zone.

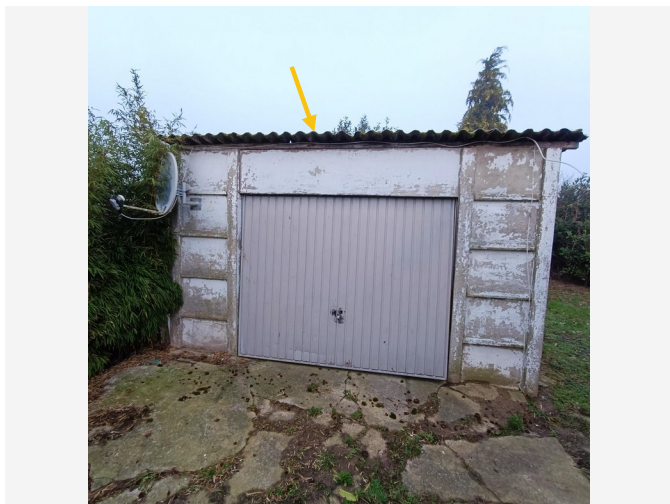
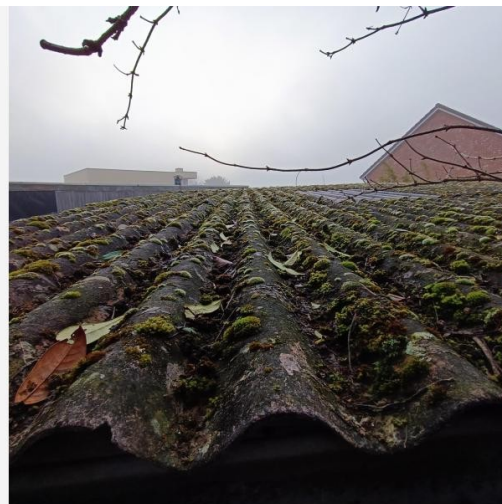
Reinigen/afschuren/ontmossen golfplaten (golfplaten mogen op geen enkele manier gereinigd of afgeschuurd worden. Totaalverbod sinds 27 april 2019)

Eindbeoordeling materiaalrisico	Hoog materiaalrisico en/of hoge kans op vezelvrijgave
---------------------------------	---

Gebondenheid	Categorie 1: hechtgebonden in oorsprong
Asbestsoort (vezeltype)	Crocidoliet aanwezig
Asbestconcentratie	Laag (< 50%)
Afschermingsgraad van het gehele materiaal	Geheel of deels (ook) vrij aan de binnenlucht
Toestand van het materiaal	Matig beschadigd, matig verweerd

Beschrijving	Golfplaten op garage
Omgeving	Grenst aan binnen- en buitenlucht
Primaire drager	Schuin dak
Asbestmateriaal	Dak- en gevelbekleding - Golfplaat
Bindmiddel van asbestmateriaal	Cement
Gebondenheid op basis van bindmiddel	Hecht
Hoeveelheid (oppervlakte - aantal)	<ul style="list-style-type: none">• 24,00 m² - 1 stuk
Totale oppervlakte	24,00 m ²
Eenvoudig bereikbaar	Ja
Bevestigingswijze	<ul style="list-style-type: none">• Geschroefd
Identificatiemethode	Vaststelling zonder monsternamen
Destructieve handeling voor identificatie	Nee

Dringend verwijderen

- Zorg voor een veilig beheer. Vermijd het beschadigen van het asbestmateriaal. Controleer de toestand jaarlijks op wijzigingen.
- Hemelwater dat afspoelt van asbestcement daken of gevels kan asbestdeeltjes bevatten. Gebruik het enkel voor gesloten circuits (bv. spoelen toiletten). Reinig na het vervangen van het dak of de gevel de dakgoten en regenwaterput of -ton om asbesthoudend sediment of slib te verwijderen

- Eenvoudige handelingen: mag via doe-het-zelf of door werknemer(s) met opleidingsattest eenvoudige handelingen
Dragen van de nodige beschermingsmiddelen (mondmasker ffp3, handschoenen, tyvec). Indien mogelijk de ondervloer afdekken, golfplaten voorzichtig verwijderen, extra fixeren, niet breken, niet gooien, onmiddellijk verpakken of voorzichtig in container met asbest bag plaatsen. Indien golfplaten in slechte staat zijn en kans bestaat op breken: Eenvoudige handeling opgeleid personeel, alle werknemer(s) moeten wel beschikken over een opleidingsattest eenvoudige handelingen 8u

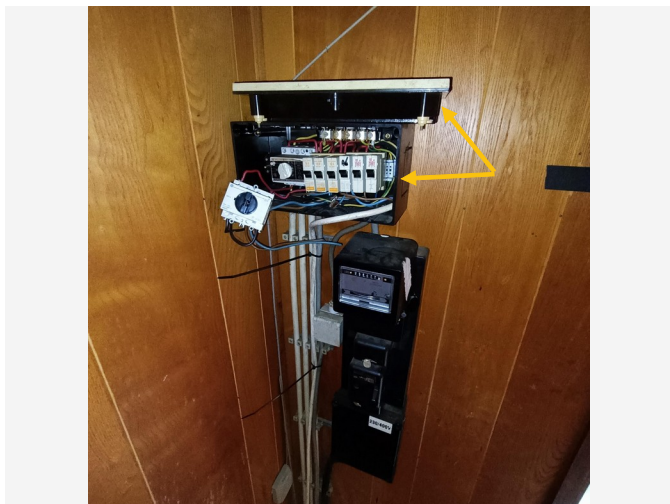
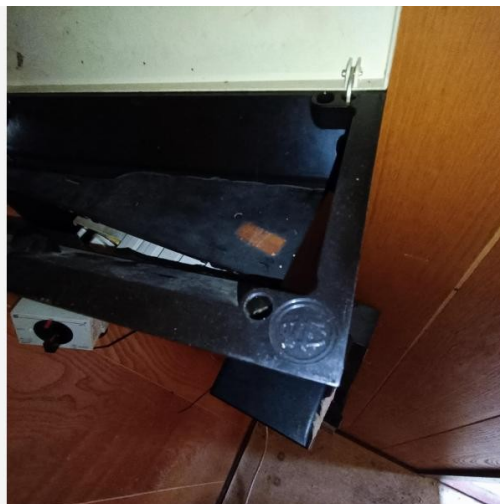
Eindbeoordeling materiaalrisico	Verhoogd materiaalrisico en/of verhoogde kans op vezelvrijgave
---------------------------------	--

Gebondenheid	Categorie 1: hechtgebonden in oorsprong
Asbestsoort (vezeltype)	Crocidoliet aanwezig
Asbestconcentratie	Laag (< 50%)
Afschermingsgraad van het gehele materiaal	Geheel of deels (ook) vrij aan de binnenlucht
Toestand van het materiaal	Licht beschadigd, licht verweerd. Intact materiaal type Pical – asbestboard of categorie III 'gebondenheid'

Beschrijving	Bakeliet zekeringkast
Omgeving	Binnen
Primaire drager	Communicatie en elektrische infrastructuur en uitrusting
Asbestmateriaal	Plaat, paneel, tablet - Type Bakeliet
Bindmiddel van asbestmateriaal	Kunststof of -hars
Gebondenheid op basis van bindmiddel	Hecht
Hoeveelheid (oppervlakte - dikte - aantal)	• 0,30 m ² - 10,00 cm - 1 stuk
Totaal volume	0,03 m ³
Eenvoudig bereikbaar	Ja
Bevestigingswijze	• Geschroefd
Identificatiemethode	Vaststelling zonder monsternamen

Destructieve handeling voor identificatie	Nee
Opmerking	Vermoedelijk zal de toepassing verwijderd worden bij aanpassing van het elektriciteitsnetwerk.

Verwijderen

- Zorg voor een veilig beheer. Vermijd het beschadigen van het asbestmateriaal. Controleer de toestand jaarlijks op wijzigingen.

- Eenvoudige handelingen: mag via doe-het-zelf of door werknemer(s) met opleidingsattest eenvoudige handelingen
Schakelaars, stopcontacten en andere gelijkaardige toepassingen kunnen eenvoudig losgeschroefd worden --> EH doe-het-zelf. Afgesloten of verzegelde kast --> EH opgeleid techniker personeel 8u basisopleiding asbest.

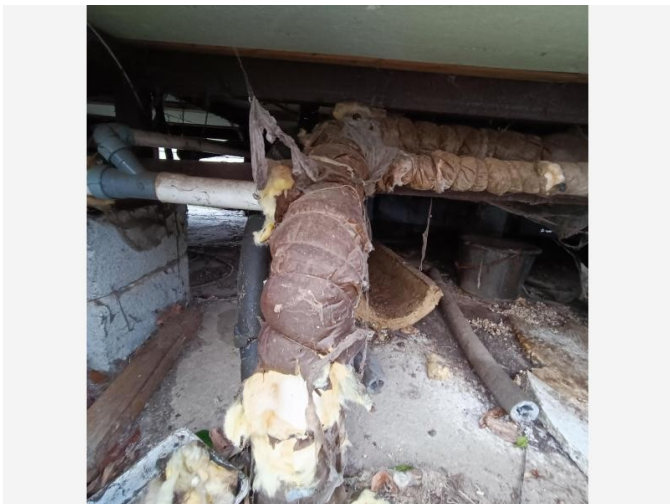
Onder de caravan is er leidingisolatie zichtbaar, het gaat hier om minerale wol met karton rond: niet-asbestverdacht.

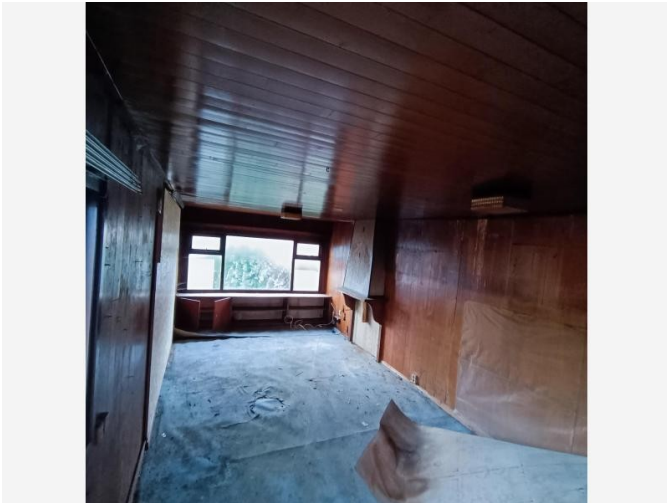
Het is niet gekend of er pleisterwerk aanwezig is onder de valse plafonds, te controleren bij werken
Ook is hierdoor staalname pleisterwerk plafond niet mogelijk.
Bij renovatiewerken in het oog te houden of er geen asbestverdachte lagen aanwezig zijn.

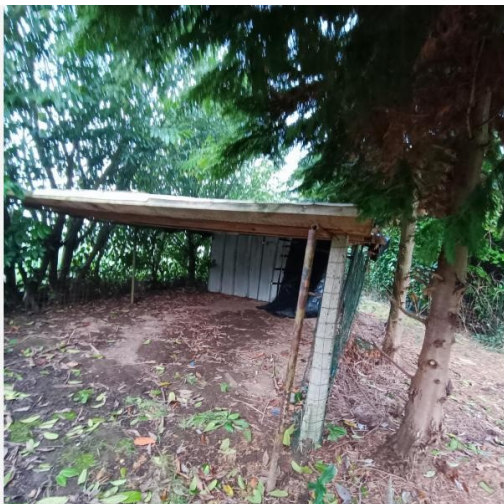
Het afdak en het kippenhok werden gecontroleerd.

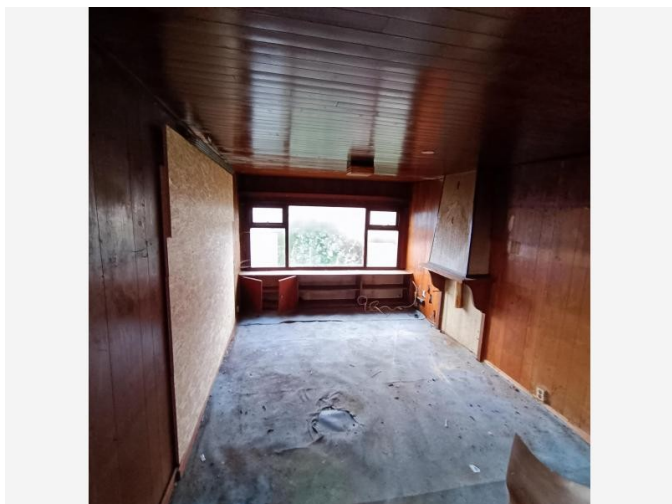
Het is niet gekend of er pleisterwerk aanwezig is achter de valse wanden, te controleren bij werken. Bij renovatiewerken in het oog te houden of er geen asbestverdachte lagen aanwezig zijn.

Ook is hierdoor staalname pleisterwerk muur niet mogelijk.

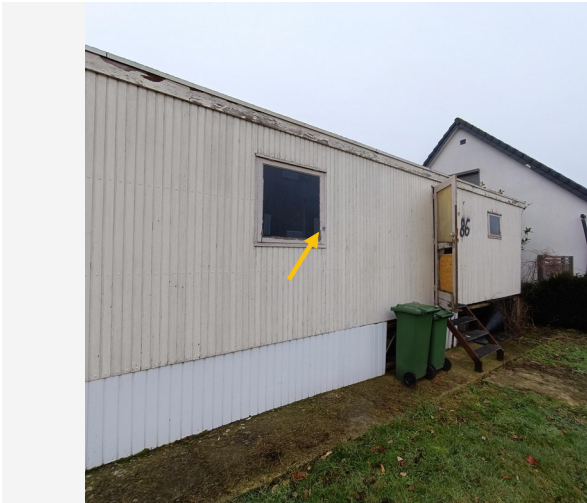
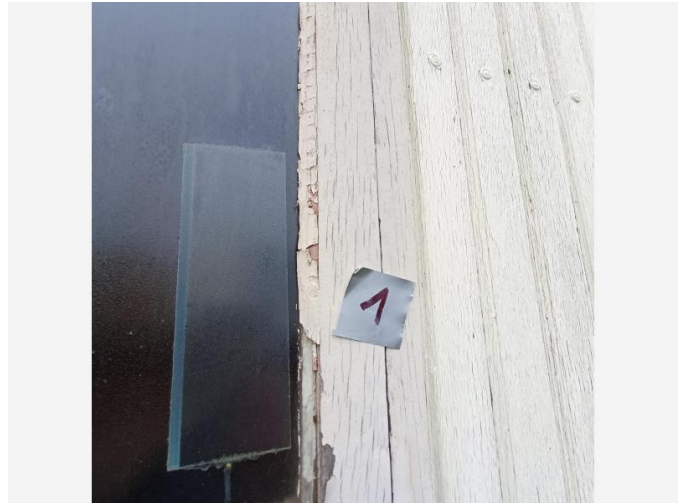
Geen asbest

#	Type	Referentie	Resultaat
8.1	Puntmonster	1	Geen asbest

Beschrijving	Mastiek op ramen en deuren
Omgeving	Buiten
Primaire drager	Wandopening verticaal (raam, deur, ...)
Bindmiddel van materiaal	Kitten, mastiek, pasta

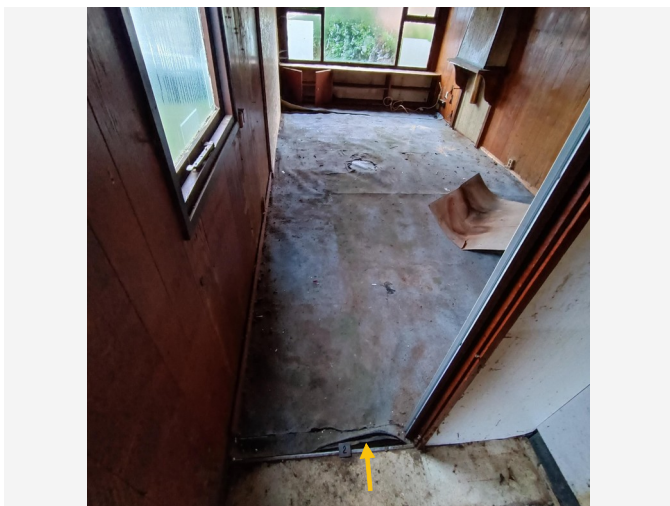
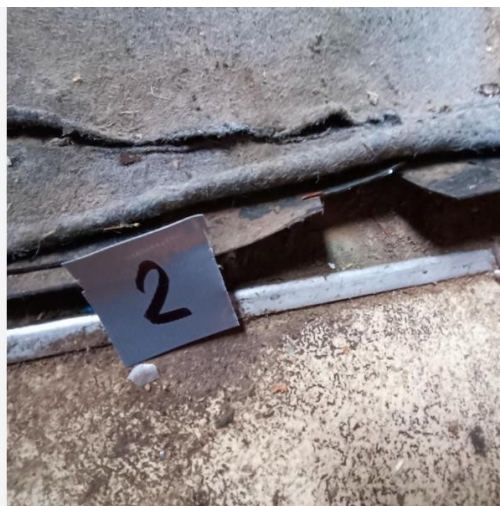
Geen asbest

#	Type	Referentie	Resultaat
9.1	Puntmonster	2	Geen asbest

Beschrijving	Ondervloer living
Omgeving	Binnen
Primaire drager	Vloer
Bindmiddel van materiaal	Kunststof of -hars

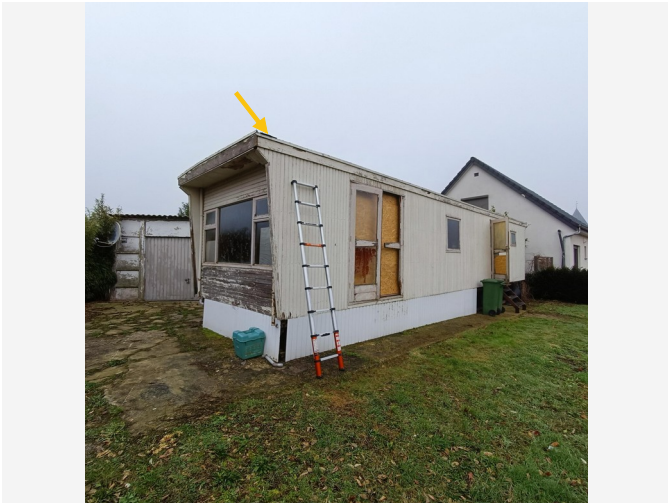
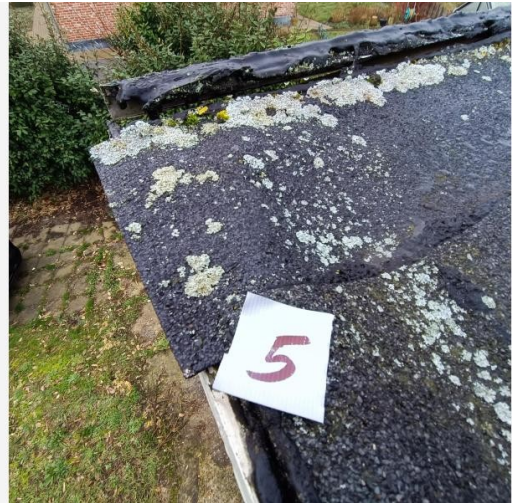
Geen asbest

#	Type	Referentie	Resultaat
10.1	Puntmonster	5	Geen asbest

Beschrijving	Roofing plat dak
Omgeving	Buiten
Primaire drager	Plat dak
Bindmiddel van materiaal	Bitumen (roofing, teer, asfalt)

Gebondenheid op basis van bindmiddel	Hecht
Hoeveelheid (oppervlakte - aantal)	• 36,00 m ² - 1 stuk
Totale oppervlakte	36,00 m ²
Identificatiemethode	Vaststelling met monstername
Destructieve handeling voor identificatie	Nee
Opmerking	Het is niet duidelijk of er asbestverdachte onderlagen aanwezig zijn. Extra controle/staalname aangewezen bij renovatiewerken.

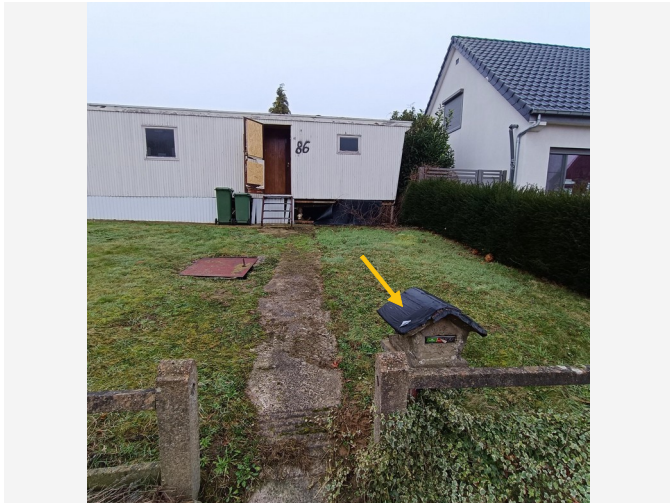
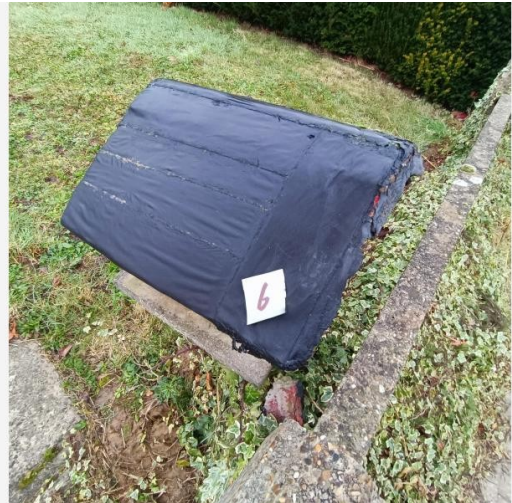
Fiche 11: Teerlaag op brievenbus

Geen asbest

#	Type	Referentie	Resultaat
11.1	Puntmonster	6	Geen asbest

Beschrijving	Teerlaag op brievenbus
Omgeving	Buiten
Primaire drager	Inrichting (meubilair, ...)
Bindmiddel van materiaal	Bitumen (roofing, teer, asfalt)

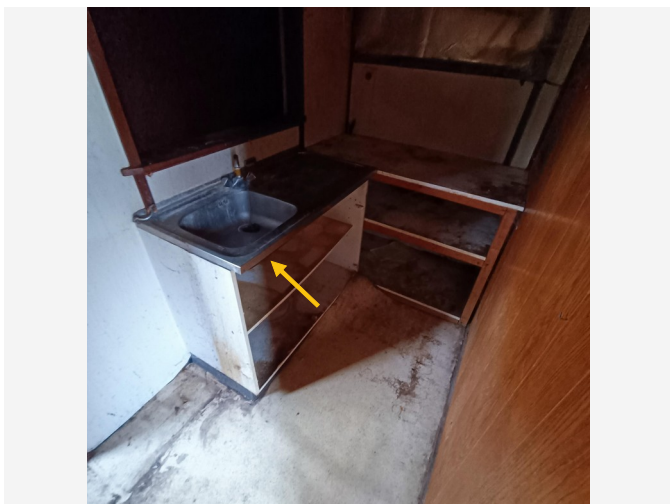
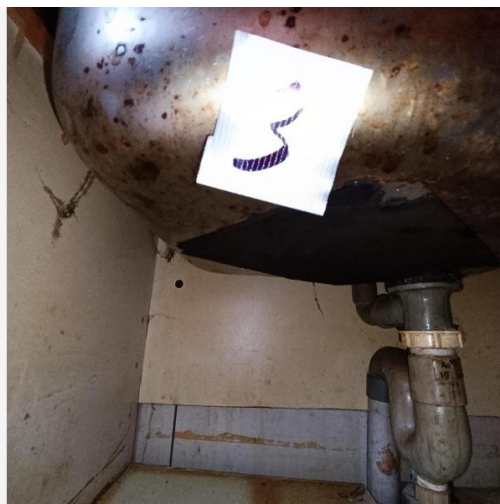
Geen asbest

#	Type	Referentie	Resultaat
12.1	Puntmonster	3	Geen asbest

Beschrijving	Ontdreuningsplaatje spoelbak keuken
Omgeving	Binnen
Primaire drager	Sanitaire infrastructuur en uitrusting (toe- en afvoer)
Bindmiddel van materiaal	Bitumen (roofing, teer, asfalt)
