Asbestinventarisatetest

Ridderstraat 15, 3570 Alken

Attestnummer : 20240312-000253.000

Uitgegeven op : 12.03.2024

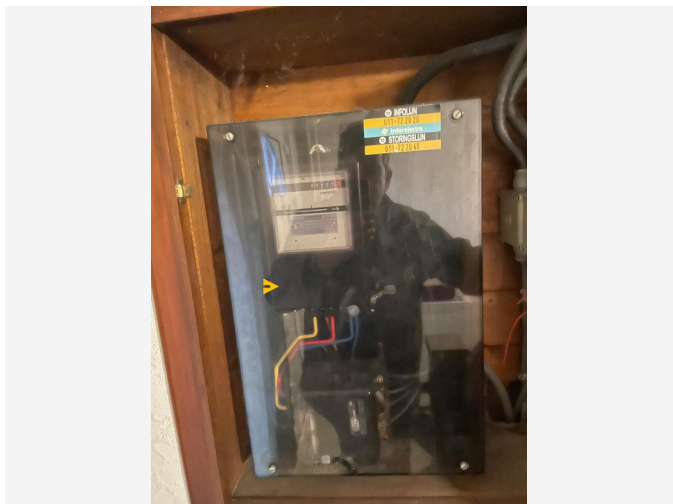
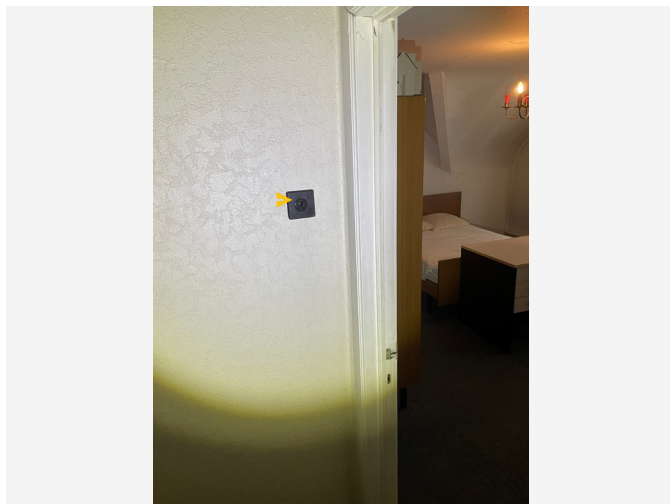
Het asbestmateriaal valt onder de mijlpaal van 2040.

Eindbeoordeling materiaalrisico	Laag materiaalrisico en/of verlaagde kans op vezelvrijgave
---------------------------------	--

Gebondenheid	Categorie 1: hechtgebonden in oorsprong
Asbestsoort (vezeltype)	Crocidoliet aanwezig
Asbestconcentratie	Laag (< 50%)
Afschermingsgraad van het gehele materiaal	Geheel of deels (ook) vrij aan de binnenlucht
Toestand van het materiaal	Onbeschadigd, niet verweerd

Beschrijving	bakeliet materiaal
Omgeving	Binnen
Primaire drager	Binnenwand
Asbestmateriaal	Plaat, paneel, tablet - Type Bakeliet
Bindmiddel van asbestmateriaal	Kunststof of -hars
Gebondenheid op basis van bindmiddel	Hecht
Hoeveelheid (oppervlakte - dikte - aantal)	• 1,00 m ² - 2,00 cm - 1 stuk
Totaal volume	0,02 m ³

Eenvoudig bereikbaar	Ja
Bevestigingswijze	<ul style="list-style-type: none">• Geschroefd
Identificatiemethode	Vaststelling zonder monstername
Destructieve handeling voor identificatie	Nee
Opmerking	Bakeliet materiaal o.a. meter op het gv, fitting in de kelder en schakelaars op het 2e verdiep.

- Zorg voor een veilig beheer. Vermijd het beschadigen van het asbestmateriaal. Controleer de toestand jaarlijks op wijzigingen.

- Eenvoudige handelingen: mag via doe-het-zelf of door werknemer(s) met opleidingsattest eenvoudige handelingen
Verwijder dit materiaal bij renovatie.
Gebruik FFP3-mondmasker, handschoenen, overall.
Materiaal niet gooien of breken.
Kijk op www.Limburg.net – asbest voor mogelijkheden en hulpmaatregelen van de overheid.

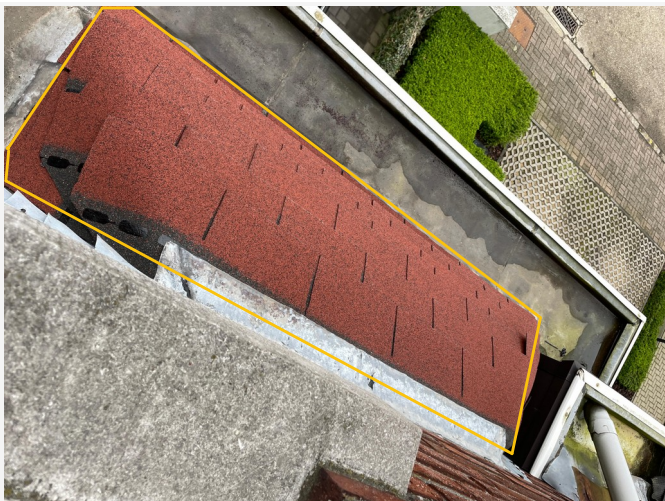
Vrije foto

De leien van de erker aan de voorzijde zijn in maart 2024 vervangen en vernieuwd. Bewijsdocumenten en foto's in bijlage.

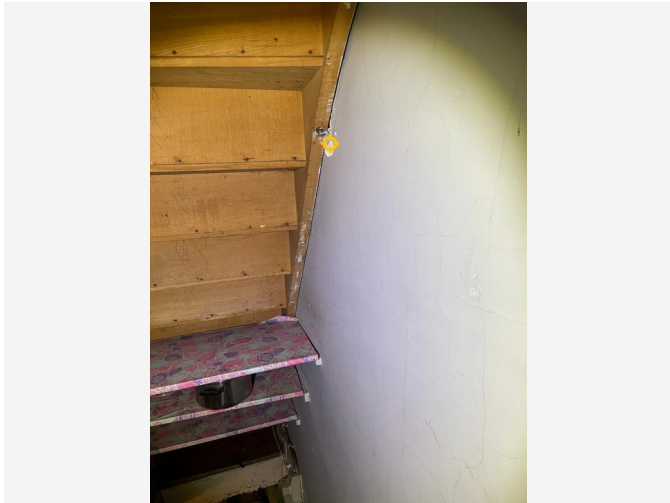
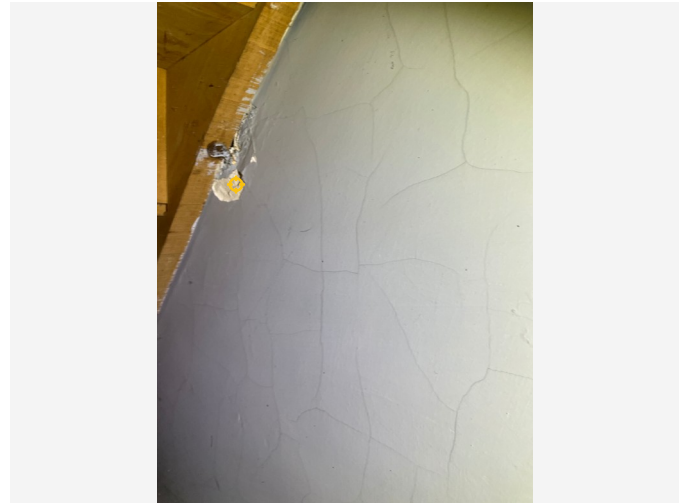
Geen asbest

#	Type	Referentie	Resultaat
3.1	Mengmonster	23-9339-212-M02	Geen asbest

Beschrijving	pleister wand
Omgeving	Binnen
Primaire drager	Binnenwand

Bindmiddel van materiaal	Gips - kalk
Gebondenheid op basis van bindmiddel	Niet-hechtgebonden
Hoeveelheid (oppervlakte - dikte - aantal)	• 42,00 m ² - 1,00 cm - 1 stuk
Totaal volume	0,42 m ³
Identificatiemethode	Vaststelling met monstername
Destructieve handeling voor identificatie	Nee
Opmerking	Mengstaal van het pleister van de wanden van de trappenhal naar de kelder, de badkamer (1e verdiep) en de slaapkamer achteraan (1e verdiep).

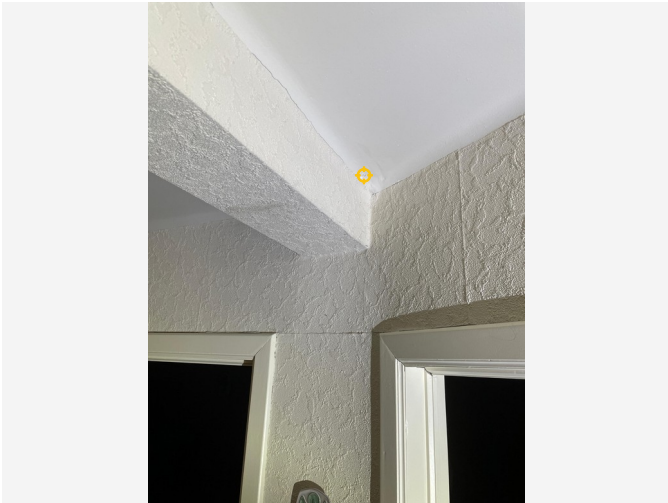
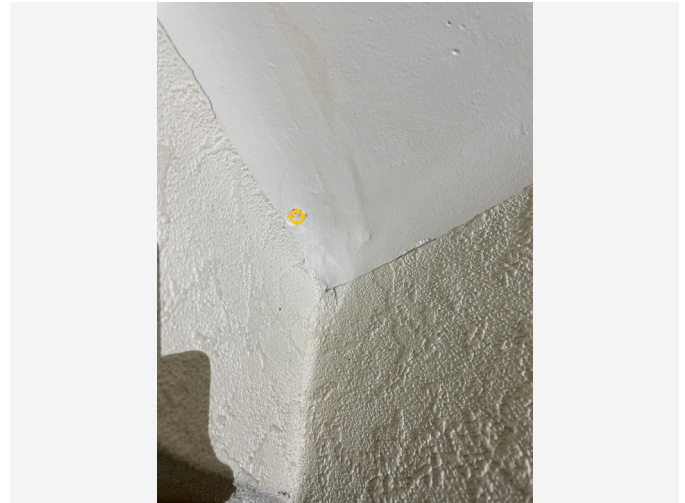
Fiche 4: pleister plafond

Geen asbest

#	Type	Referentie	Resultaat
4.1	Mengmonster	23-9339-212-M01	Geen asbest

Beschrijving	pleister plafond
Omgeving	Binnen
Primaire drager	Plafond
Bindmiddel van materiaal	Gips - kalk

Gebondenheid op basis van bindmiddel	Niet-hechtgebonden
Hoeveelheid (oppervlakte - dikte - aantal)	• 32,00 m ² - 1,00 cm - 1 stuk
Totaal volume	0,32 m ³
Identificatiemethode	Vaststelling met monstername
Destructieve handeling voor identificatie	Nee
Opmerking	Mengstaal van het pleister van de plafonds van de hall gv, overloop 1e verdiep en gang 2e verdiep.

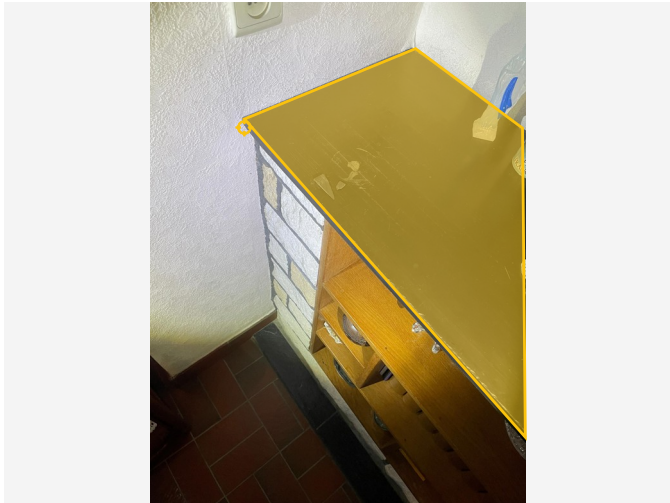
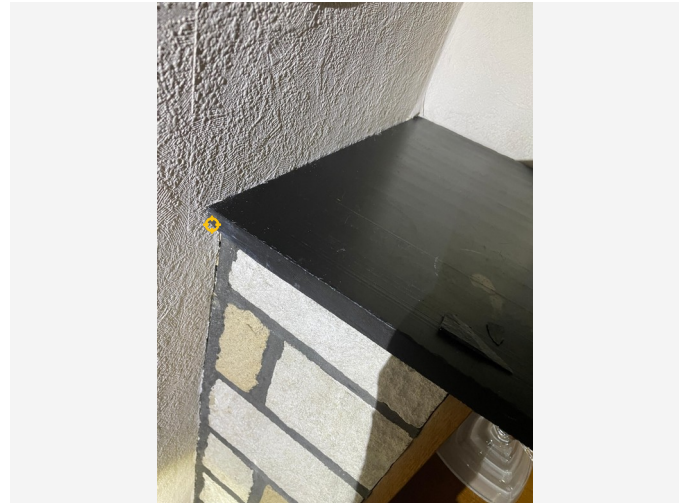
Geen asbest

#	Type	Referentie	Resultaat
5.1	Puntmonster	23-9339-212-M03	Geen asbest

Beschrijving	plaat naast open haard in de woonkamer
Omgeving	Binnen
Primaire drager	Inrichting (meubilair, ...)
Bindmiddel van materiaal	Kunststof of -hars

Gebondenheid op basis van bindmiddel	Hecht
Hoeveelheid (gewicht - aantal)	• 5,00 kg - 1 stuk
Totaal gewicht	5,00 kg
Identificatiemethode	Vaststelling met monstername
Destructieve handeling voor identificatie	Nee
Opmerking	Plaat aan de linkerzijde van de haard in de woonkamer.
