Asbestinventarisatetest

Weg naar Helchteren 22, 3670 Oudsbergen

Attestnummer : 20240126-000073.000

Uitgegeven op : 26.01.2024

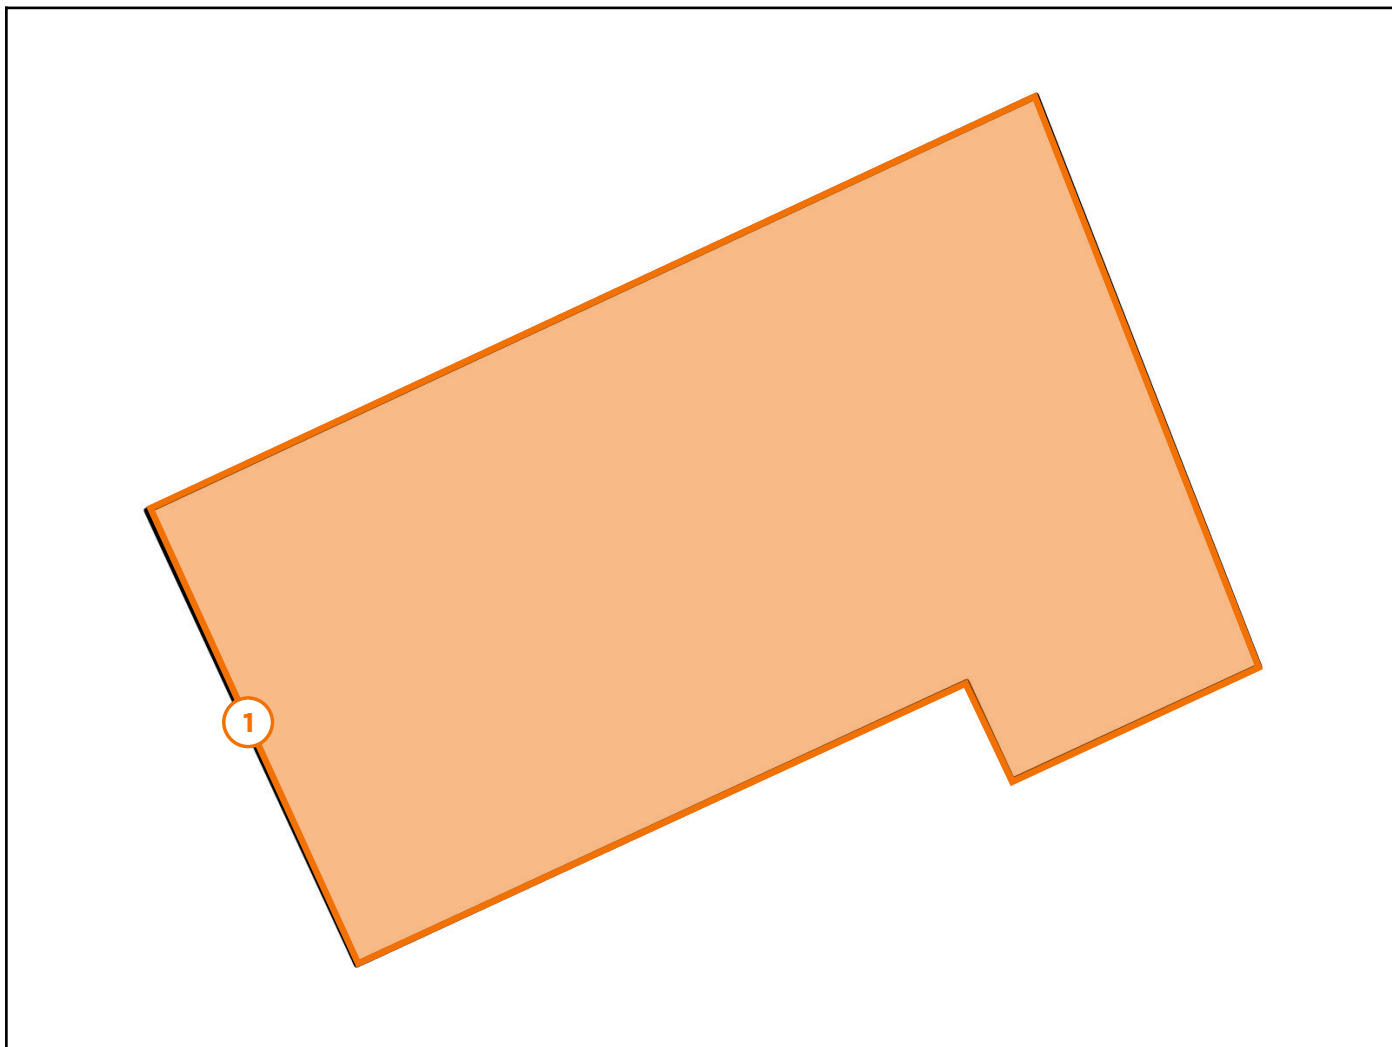
Plan 1.2: Hoofdgebouw plan

Beschrijving	Type	Actie
1. Ieën dak	Asbestmateriaal	Verwijderen

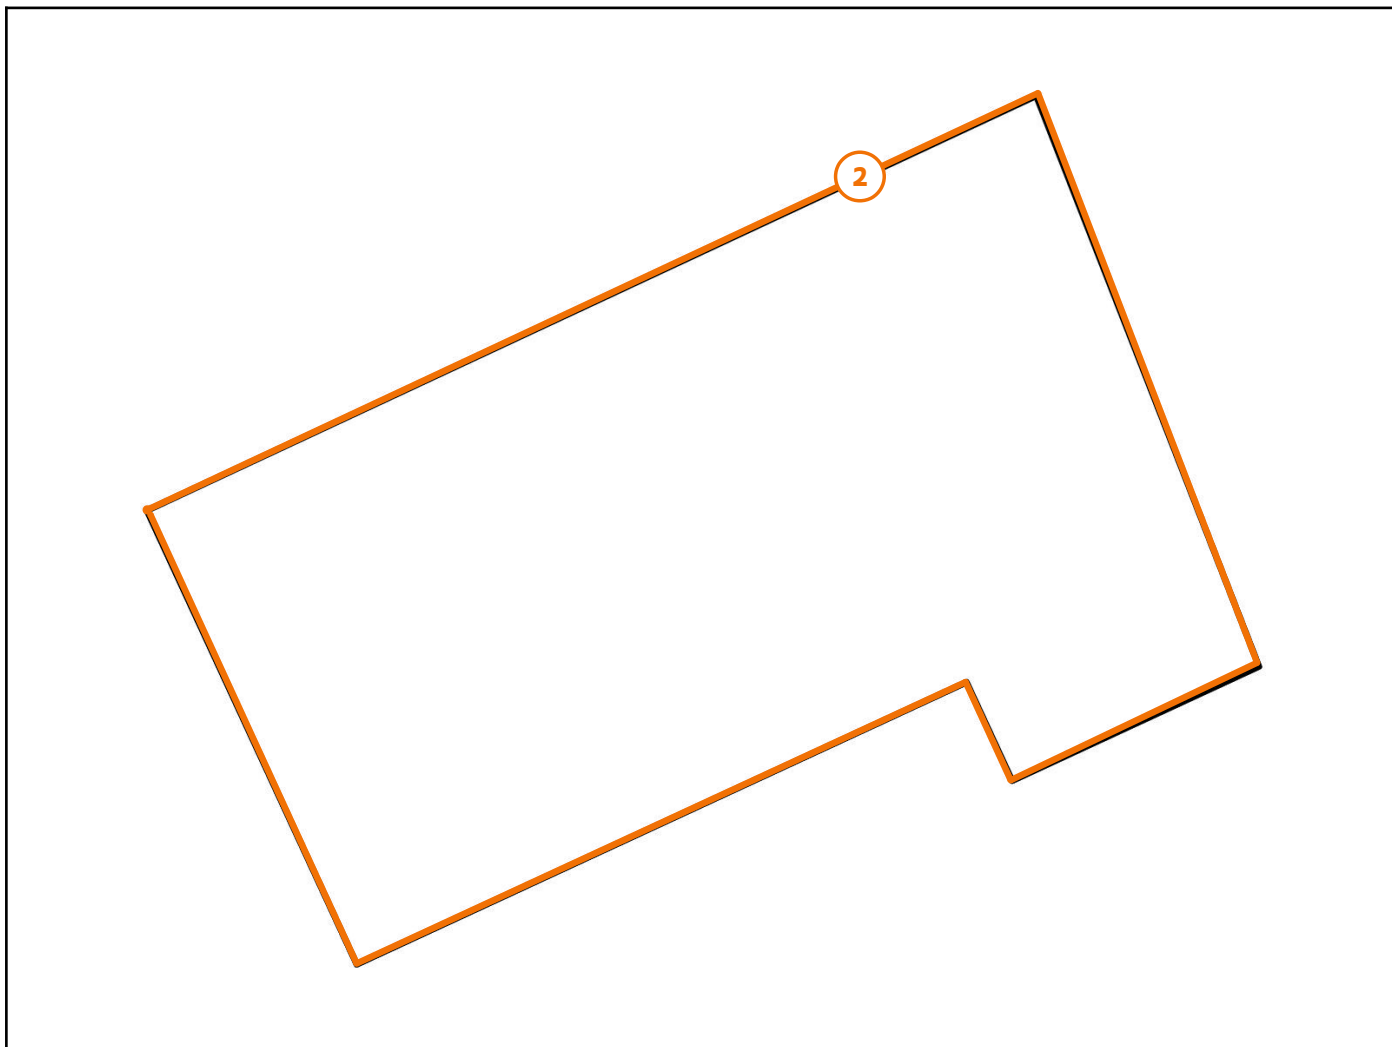
Plan 1.3: Hoofdgebouw plan

Beschrijving	Type	Actie
2. platen oversteken dak	Asbestmateriaal	Verwijderen

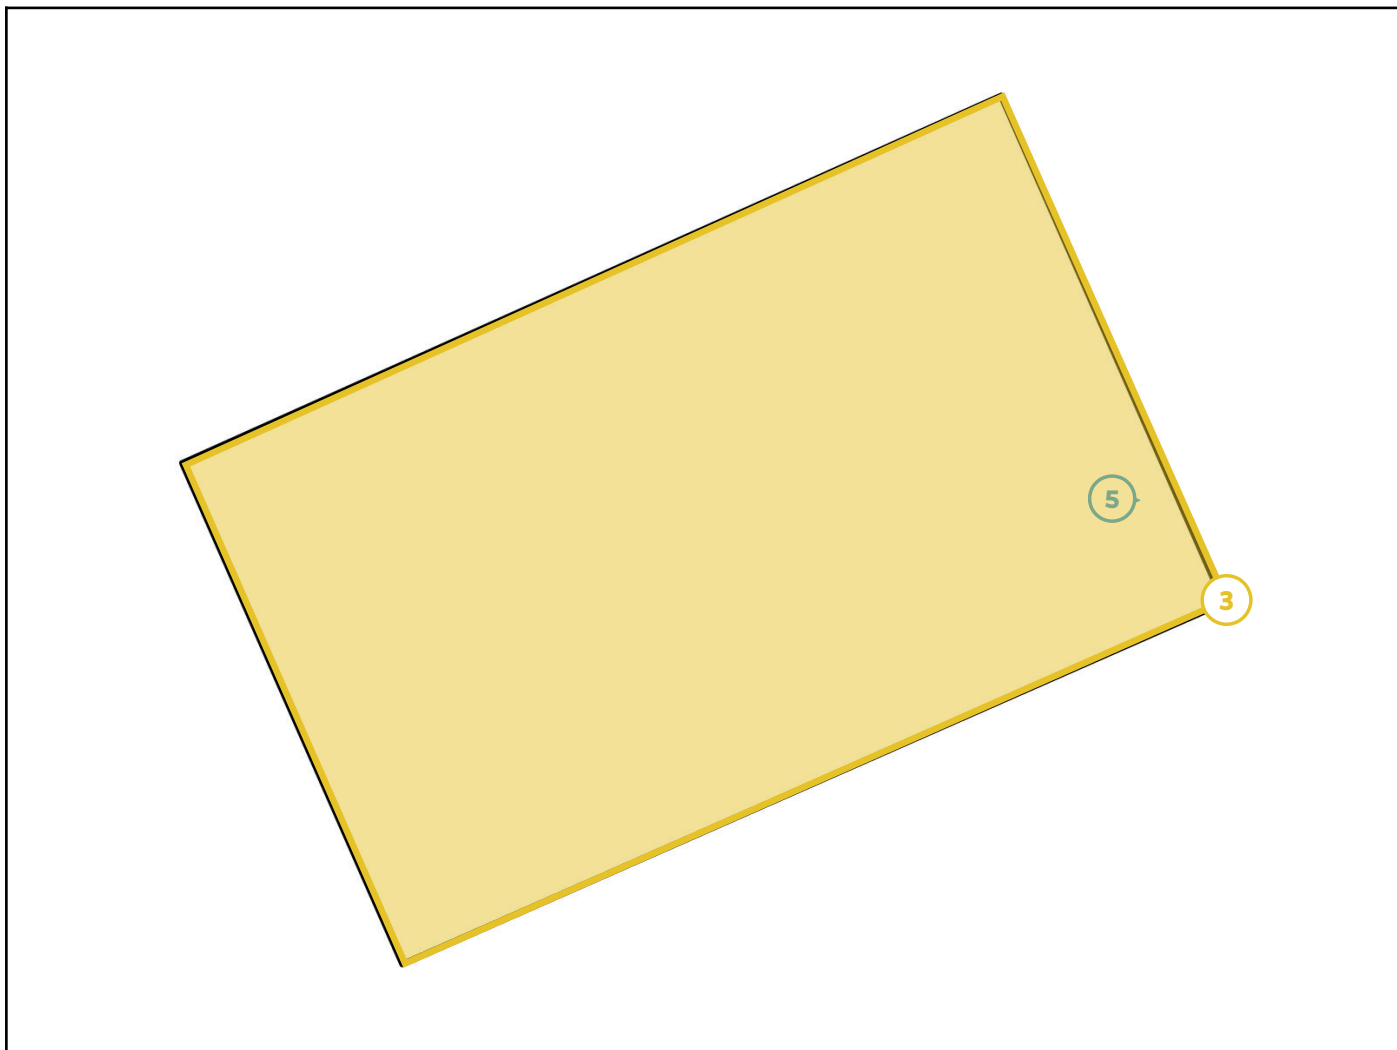
Plan 2.1: Bijgebouw plan

Beschrijving	Type	Actie
3. roofing achterbouw	Asbestmateriaal	Zorgvuldig beheren
5. pleister wand	Geen asbest	-

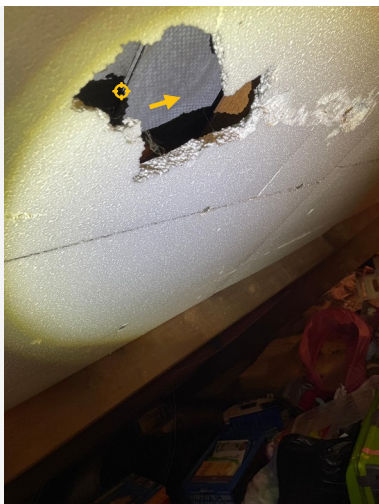
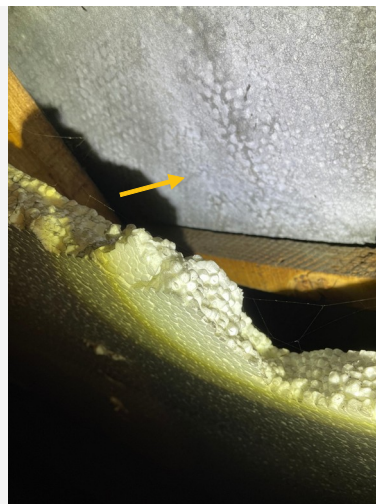
Eindbeoordeling materiaalrisico	Laag materiaalrisico en/of verlaagde kans op vezelvrijgave
---------------------------------	--

Gebondenheid	Categorie 1: hechtgebonden in oorsprong
Asbestsoort (vezeltype)	Alleen chrysotiel
Asbestconcentratie	Laag (< 50%)
Afschermingsgraad van het gehele materiaal	Geheel of deels (ook) vrij aan de binnenlucht
Toestand van het materiaal	Licht beschadigd, licht verweerd. Intact materiaal type Pical – asbestboard of categorie III 'gebondenheid'

#	Type	Referentie	Resultaat
1.1	Puntmonster	23-9339-248-M04	Chrysotiel

Beschrijving	leien dak
Omgeving	Grenst aan binnen- en buitenlucht
Primaire drager	Schuin dak
Asbestmateriaal	Dak- en gevelbekleding - Lei, shingle
Bindmiddel van asbestmateriaal	Cement

Gebondenheid op basis van bindmiddel	Hecht
Hoeveelheid (oppervlakte - aantal)	• 170,00 m ² - 1 stuk
Totale oppervlakte	170,00 m ²
Eenvoudig bereikbaar	Ja
Bevestigingswijze	• Genageld, geniet
Identificatiemethode	Vaststelling met monstername
Destructieve handeling voor identificatie	Nee

Het asbestmateriaal valt onder de mijlpaal van 2034.

Verwijderen

- Zorg voor een veilig beheer. Vermijd het beschadigen van het asbestmateriaal. Controleer de toestand jaarlijks op wijzigingen.

- Eenvoudige handelingen: mag via doe-het-zelf of door werknemer(s) met opleidingsattest eenvoudige handelingen
Verwijder dit materiaal bij renovatie.
Gebruik FFP3-mondmasker, handschoenen, overall.
Materiaal niet gooien of breken.
Kijk op www.Limburg.net – asbest voor mogelijkheden en hulpmaatregelen van de overheid.

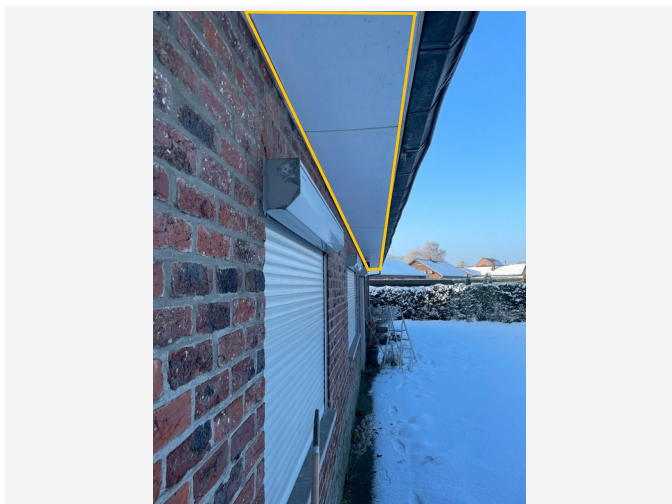
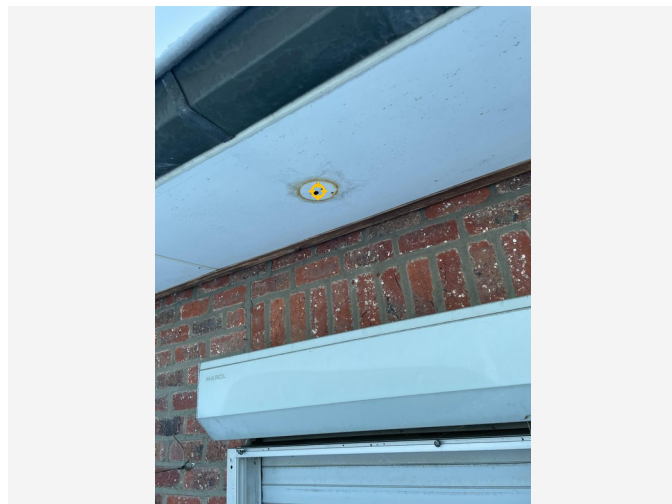
Eindbeoordeling materiaalrisico	Zeer laag materiaalrisico en/of zeer lage kans op vezelvrijgave
---------------------------------	---

Gebondenheid	Categorie 1: hechtgebonden in oorsprong
Asbestsoort (vezeltype)	Alleen chrysotiel
Asbestconcentratie	Laag (< 50%)
Afschermingsgraad van het gehele materiaal	Geheel of deels vrij aan de buitenlucht
Toestand van het materiaal	Onbeschadigd, niet verweerd

#	Type	Referentie	Resultaat
2.1	Puntmonster	23-9339-248-M03	Chrysotiel

Beschrijving	platen oversteken dak
Omgeving	Buiten
Primaire drager	Schuin dak
Asbestmateriaal	Dak- en gevelbekleding - Plaat
Bindmiddel van asbestmateriaal	Cement
Gebondenheid op basis van bindmiddel	Hecht

Hoeveelheid (oppervlakte - dikte - aantal)	<ul style="list-style-type: none">• 100,00 m² - 1,00 cm - 1 stuk
Totaal volume	1,00 m ³
Eenvoudig bereikbaar	Ja
Bevestigingswijze	<ul style="list-style-type: none">• Geschroefd
Identificatiemethode	Vaststelling met monstername
Destructieve handeling voor identificatie	Nee
Opmerking	Platen, gebruikt als oversteken van het dak, rondom de woning.

Het asbestmateriaal valt onder de mijlpaal van 2034.

Verwijderen

- Zorg voor een veilig beheer. Vermijd het beschadigen van het asbestmateriaal. Controleer de toestand jaarlijks op wijzigingen.

- Eenvoudige handelingen: mag via doe-het-zelf of door werknemer(s) met opleidingsattest eenvoudige handelingen
Verwijder dit materiaal bij renovatie.
Gebruik FFP3-mondmasker, handschoenen, overall.
Materiaal niet gooien of breken.
Kijk op www.Limburg.net – asbest voor mogelijkheden en hulpmaatregelen van de overheid.

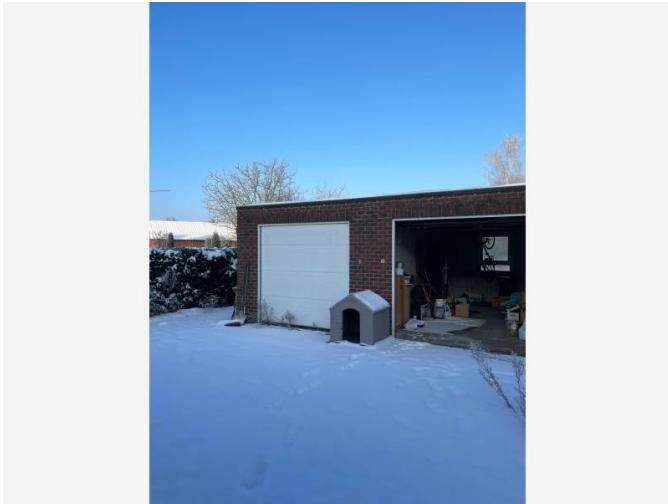
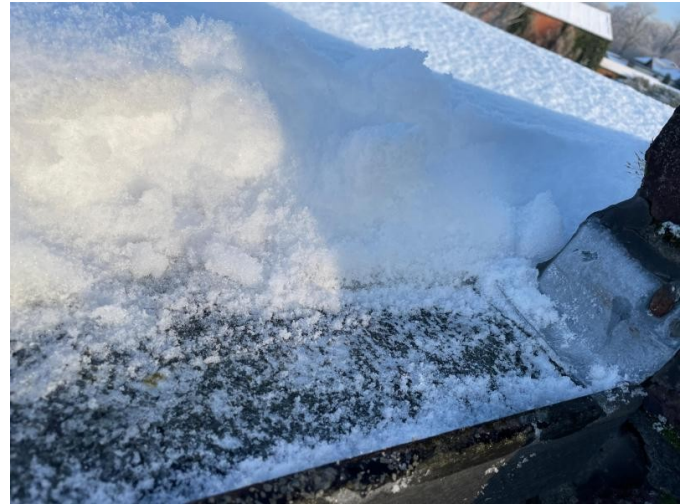
Eindbeoordeling materiaalrisico	Zeer laag materiaalrisico en/of zeer lage kans op vezelvrijgave
Opmerking	<p>Er is geen staalname gebeurd door de grote kans op lekschade: De dakbedekking is nog in goede staat, en er kan geen staalname zijn zonder deze te beschadigen.</p> <p>Er kan geen uitspraak gedaan worden over onderliggende lagen: Hiervoor is een destructief onderzoek nodig.</p>

Gebondenheid	Categorie 1: hechtgebonden in oorsprong
Asbestsoort (vezeltype)	Alleen chrysotiel
Asbestconcentratie	Laag (< 50%)
Afschermingsgraad van het gehele materiaal	Geheel of deels vrij aan de buitenlucht
Toestand van het materiaal	Onbeschadigd, niet verweerd

Beschrijving	roofing achterbouw
Omgeving	Buiten
Primaire drager	Plat dak

Asbestmateriaal	Dak- en gevelbekleding - Roofing
Bindmiddel van asbestmateriaal	Bitumen (roofing, teer, asfalt)
Gebondenheid op basis van bindmiddel	Hecht
Hoeveelheid (oppervlakte - aantal)	<ul style="list-style-type: none"> • 62,00 m² - 1 stuk
Totale oppervlakte	62,00 m ²
Eenvoudig bereikbaar	Ja
Bevestigingswijze	<ul style="list-style-type: none"> • Verlijmd, ingegoten, versmeerd
Identificatiemethode	<p>Vaststelling zonder monsternamen</p> <p>Motivatie: Groot risico op structurele gevolgschade (lekschade, werking installatie,...)</p>
Destructieve handeling voor identificatie	Nee

Het asbestmateriaal valt onder de mijlpaal van 2040.

Zorgvuldig beheren

- Zorg voor een veilig beheer. Vermijd het beschadigen van het asbestmateriaal. Controleer de toestand jaarlijks op wijzigingen.

- Eenvoudige handelingen: mag via doe-het-zelf of door werknemer(s) met opleidingsattest eenvoudige handelingen
Verwijder dit materiaal bij renovatie.
Gebruik FFP3-mondmasker, handschoenen, overall.
Materiaal niet gooien of breken.
Kijk op www.Limburg.net – asbest voor mogelijkheden en hulpmaatregelen van de overheid.

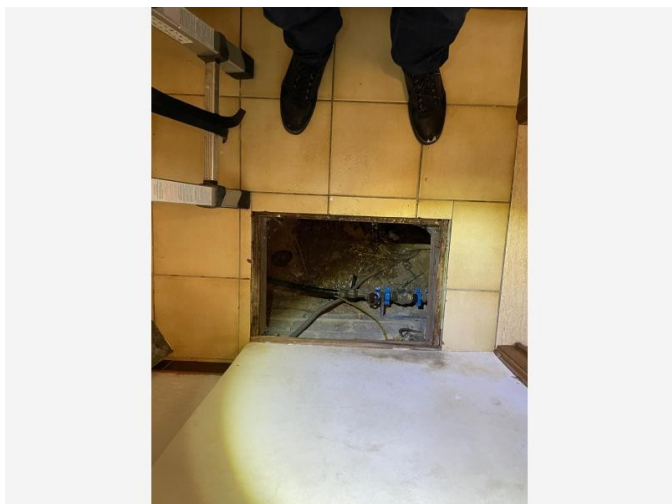
Situeringfoto

Permanente beperking

Reden: Het onderzoek kan niet uitgevoerd worden binnen de bepalingen van de Welzijnswet

Uitleg van de asbestdeskundige: De kruipkelder is niet toegankelijk: Hoogte ongeveer 85 cm.

Zichtbaar zijn de verwarmingsbuizen, die niet met gips/pleister geïsoleerd zijn: Er is alleen glaswol en karton.

Andere materialen in de kruipkelder zijn niet zichtbaar.

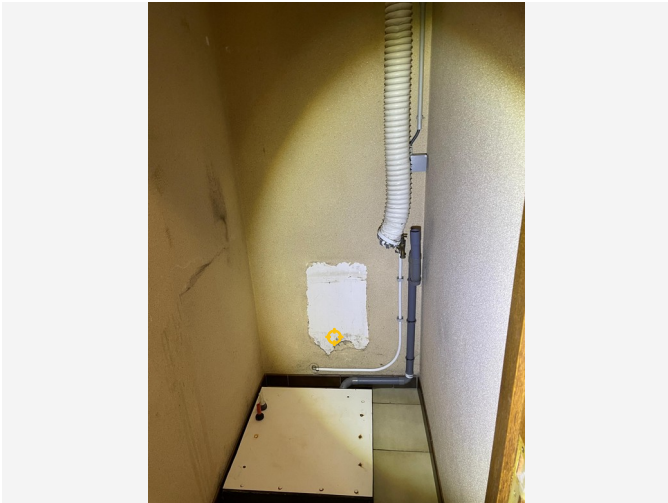
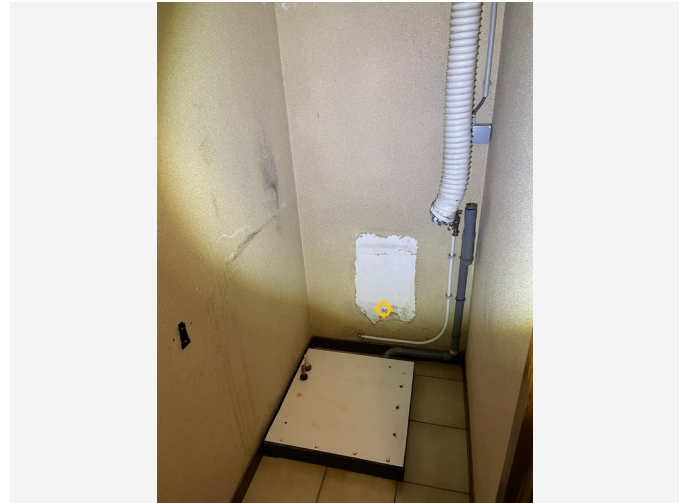
Geen asbest

#	Type	Referentie	Resultaat
5.1	Mengmonster	23-9339-248-M01	Geen asbest

Beschrijving	pleister wand
Omgeving	Binnen

Primaire drager	Binnenwand
Bindmiddel van materiaal	Gips - kalk
Gebondenheid op basis van bindmiddel	Niet-hechtgebonden
Hoeveelheid (oppervlakte - dikte - aantal)	• 54,00 m ² - 1,00 cm - 1 stuk
Totaal volume	0,54 m ³
Identificatiemethode	Vaststelling met monstername
Destructieve handeling voor identificatie	Nee
Opmerking	Alle binnenwanden zijn gepleisterd. Mengstaal van het pleister van de wanden van de wasplaats, de garage, de slaapkamer 4 en de berging. Plafonds zijn overal uit gyproc, niet asbest-verdacht.

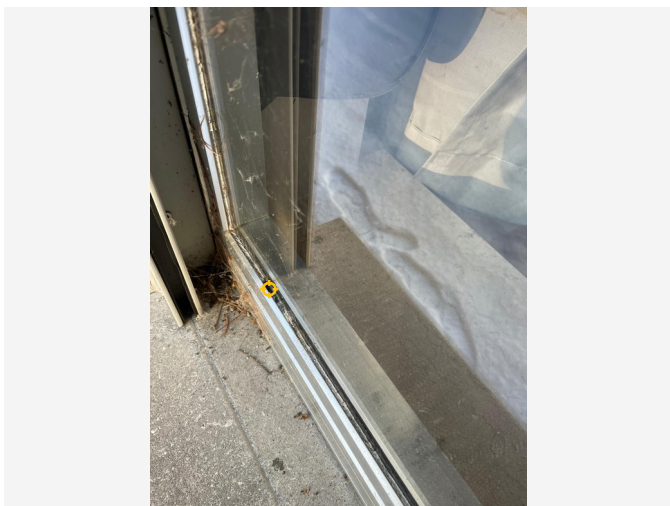
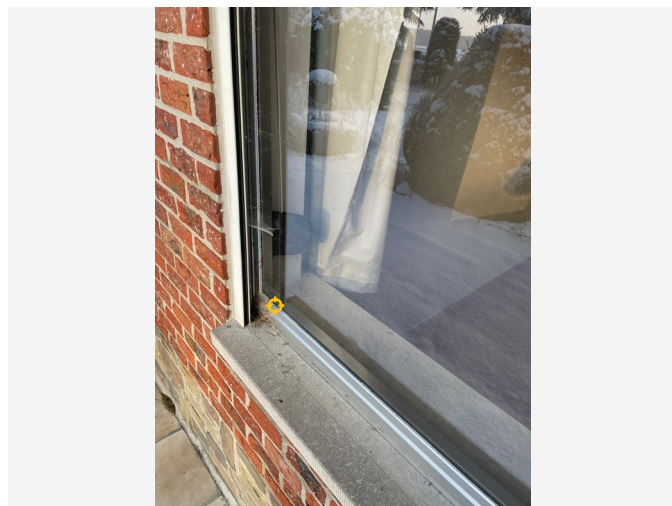
Geen asbest

#	Type	Referentie	Resultaat
6.1	Puntmonster	23-9339-248-M02	Geen asbest

Beschrijving	Mastiek aluminium ramen
Omgeving	Binnen
Primaire drager	Wandopening verticaal (raam, deur, ...)
Bindmiddel van materiaal	Kitten, mastiek, pasta

Gebondenheid op basis van bindmiddel	Hecht
Hoeveelheid (gewicht - aantal)	• 1,00 kg - 1 stuk
Totaal gewicht	1,00 kg
Identificatiemethode	Vaststelling met monstername
Destructieve handeling voor identificatie	Nee
Opmerking	Een gedeelte van de ramen zijn niet vernieuwd en bestaan nog uit aluminium (voornamelijk aan de rechterzijde van de woning). Staalname is gebeurd van de mastiek tussen glas en aluminium.
