# Asbestinventarisatetest

Groenstraat 96, 3730 Hoeselt

Attestnummer : 20240507-000175.000

Uitgegeven op : 07.05.2024

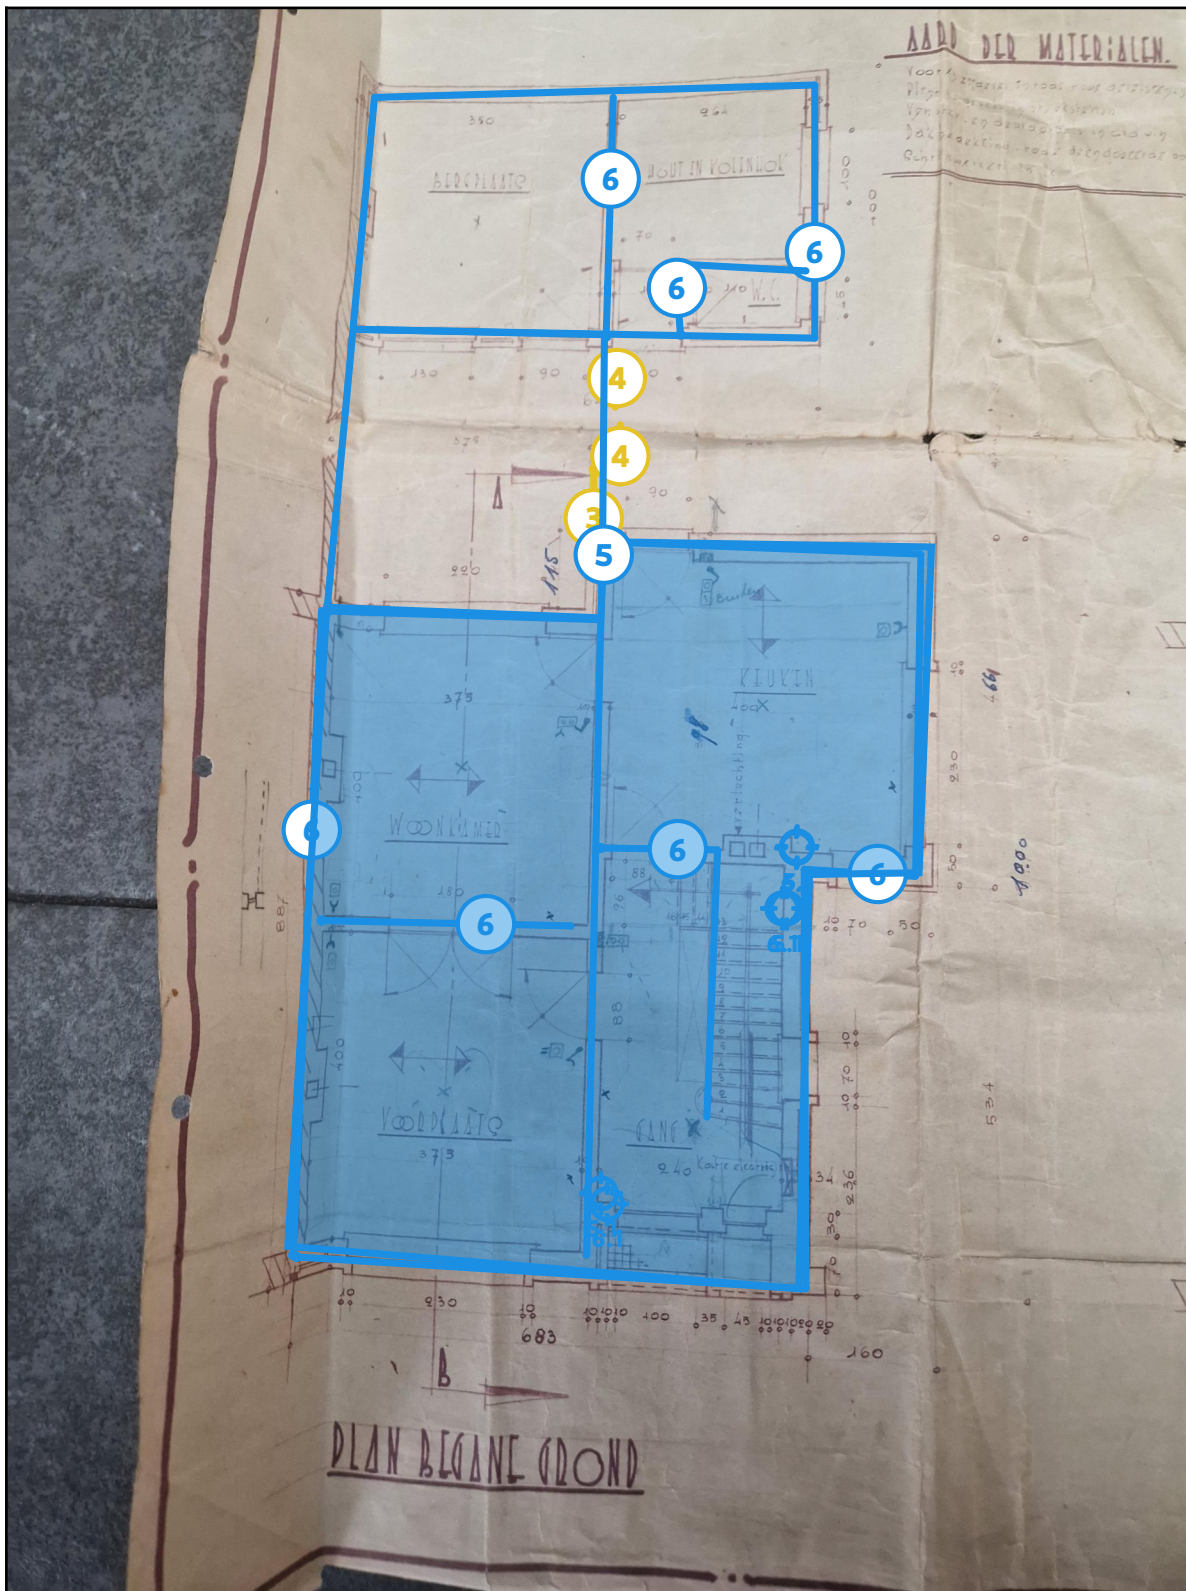
## Plan 1.2: Gelijkvloers

3. Glasal deurpaneel	Asbestmateriaal	Zorgvuldig beheren
4. Vensterbanken buiten	Asbestmateriaal	Zorgvuldig beheren
5. Pleister plafonds	Geen asbest	-
5.1 Code: MM2	Mengmonster	-
6. Pleister wanden	Geen asbest	-
6.1 Code: MM1	Mengmonster	-

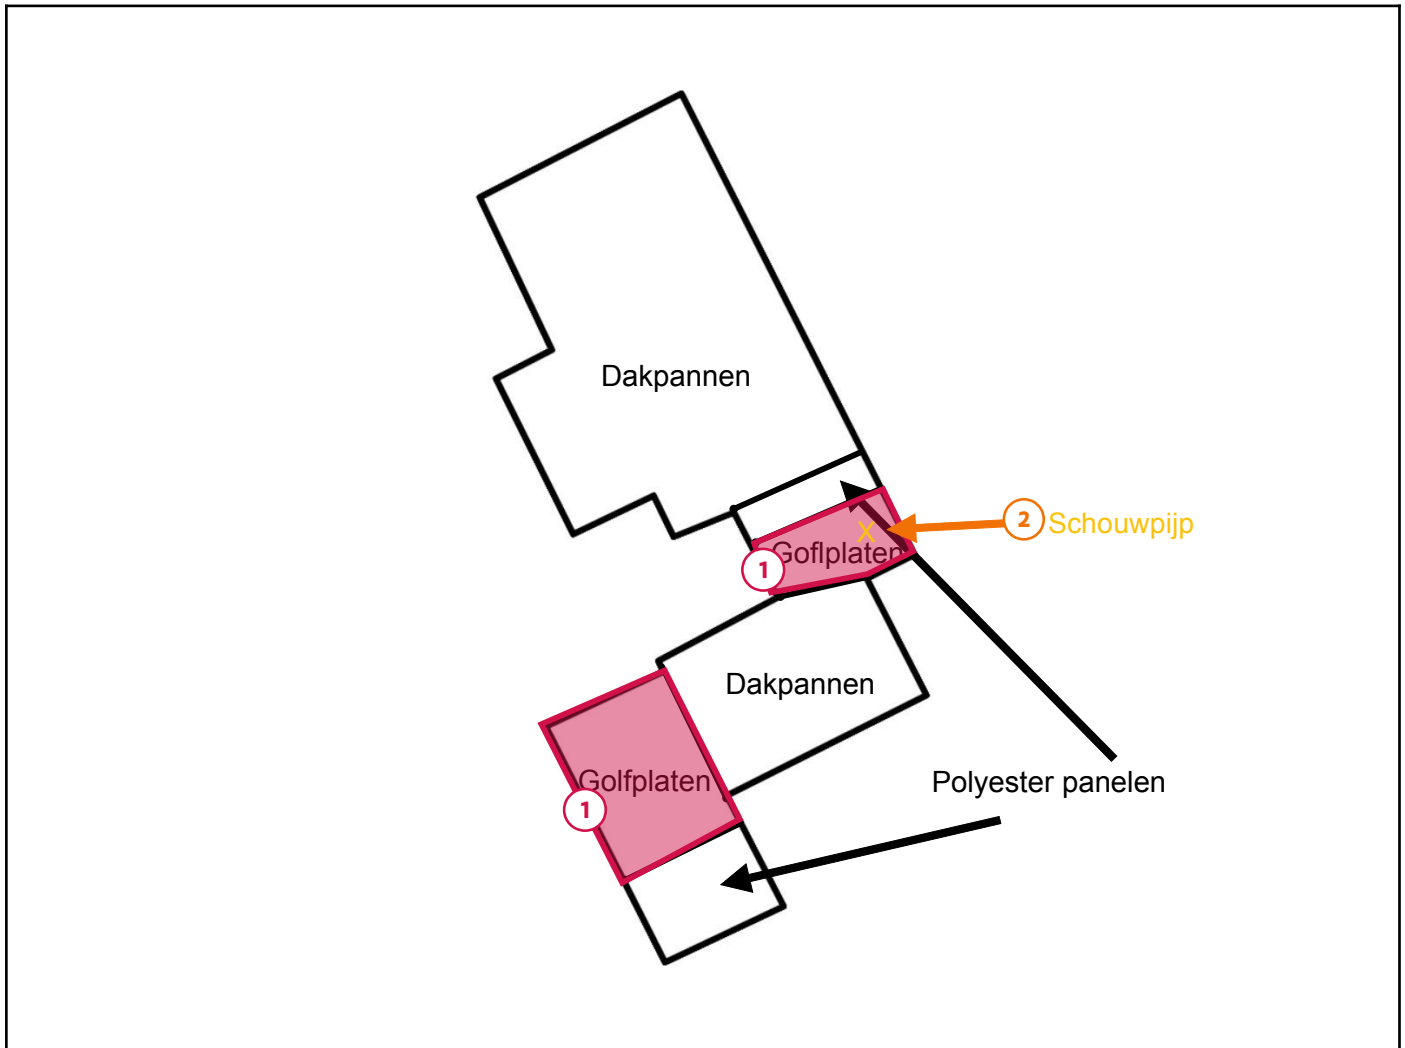
## Plan 1.7: Dak

Beschrijving	Type	Actie
1. Golfplaten garage en veranda	Asbestmateriaal	Dringend verwijderen
2. Schouwpijp	Asbestmateriaal	Verwijderen

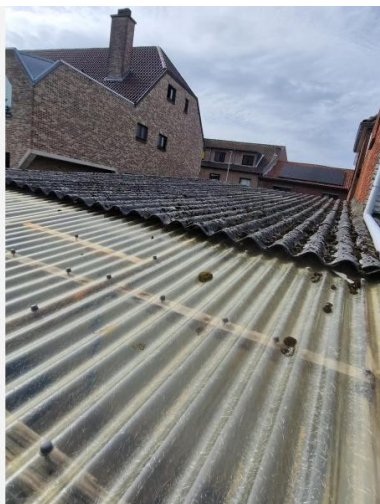
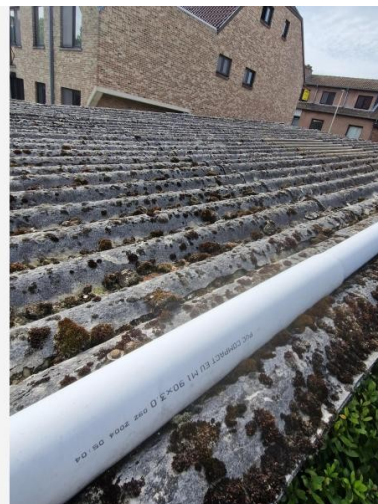
Eindbeoordeling materiaalrisico	Hoog materiaalrisico en/of hoge kans op vezelvrijgave
---------------------------------	---

Gebondenheid	Categorie 1: hechtgebonden in oorsprong
Asbestsoort (vezeltype)	Crocidoliet aanwezig
Asbestconcentratie	Laag (< 50%)
Afschermingsgraad van het gehele materiaal	Geheel of deels (ook) vrij aan de binnenlucht
Toestand van het materiaal	Matig beschadigd, matig verweerd

Beschrijving	Golfplaten garage en veranda
Omgeving	Grenst aan binnen- en buitenlucht
Primaire drager	Schuin dak
Asbestmateriaal	Dak- en gevelbekleding - Golfplaat
Bindmiddel van asbestmateriaal	Cement
Gebondenheid op basis van bindmiddel	Hecht
Hoeveelheid (oppervlakte - aantal)	• 30,00 m <sup>2</sup> - 1 stuk
Totale oppervlakte	30,00 m <sup>2</sup>
Eenvoudig bereikbaar	Ja

**Dringend verwijderen**

- Zorg voor een veilig beheer. Vermijd het beschadigen van het asbestmateriaal. Controleer de toestand jaarlijks op wijzigingen.
- Hemelwater dat afspoelt van asbestcement daken of gevels kan asbestdeeltjes bevatten. Gebruik het enkel voor gesloten circuits (bv. spoelen toiletten). Reinig na het vervangen van het dak of de gevel de dakgoten en regenwaterput of -ton om asbesthoudend sediment of slib te verwijderen

- Eenvoudige handelingen: mag via doe-het-zelf of door werknemer(s) met opleidingsattest eenvoudige handelingen  
Het betreft een hechtgebonden asbestsoort. Informeer over de juiste technieken en beschermingsmateriaal vooraleer te verwijderen. Enkel bij boren, slijpen of het beschadigen van het materiaal kunnen er vezels vrijkomen. Het kan via de geijkte kanalen afgevoerd worden bv. inzameling door Limburg.net: <https://www.limburg.net/asbest>.

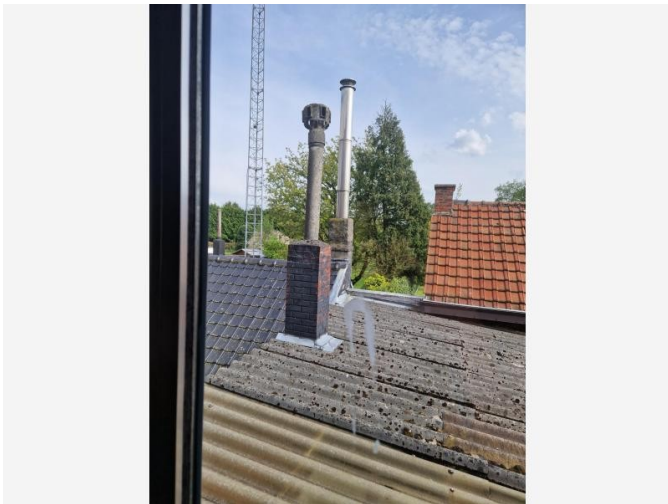
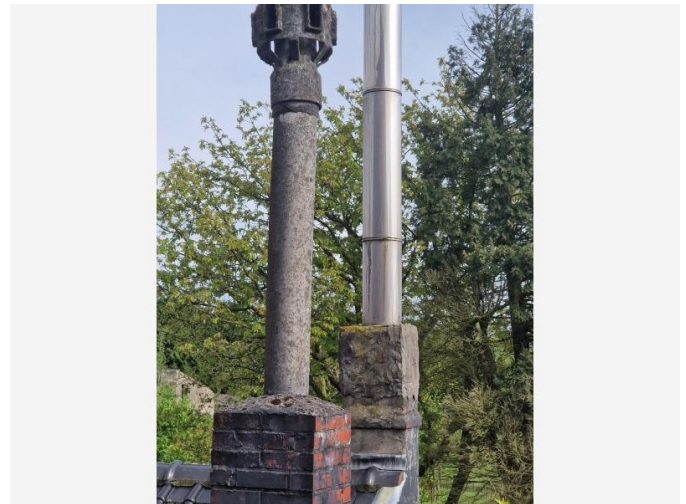
Eindbeoordeling materiaalrisico	Laag materiaalrisico en/of verlaagde kans op vezelvrijgave
---------------------------------	--

Gebondenheid	Categorie 1: hechtgebonden in oorsprong
Asbestsoort (vezeltype)	Crocidoliet aanwezig
Asbestconcentratie	Laag (< 50%)
Afschermingsgraad van het gehele materiaal	Geheel of deels vrij aan de buitenlucht
Toestand van het materiaal	Licht beschadigd, licht verweerd. Intact materiaal type Pical – asbestboard of categorie III 'gebondenheid'

Beschrijving	Schouwpijp
Omgeving	Buiten
Primaire drager	HVAC infrastructuur en uitrusting
Asbestmateriaal	Rookgaskanaal
Bindmiddel van asbestmateriaal	Cement
Gebondenheid op basis van bindmiddel	Hecht
Hoeveelheid (lengte - omtrek - dikte - aantal)	<ul style="list-style-type: none"><li>• 5,00 m - 40,00 cm - 0,50 cm - 1 stuk</li></ul>
Totaal volume	0,01 m <sup>3</sup>
Eenvoudig bereikbaar	Ja
Bevestigingswijze	<ul style="list-style-type: none"><li>• Geklemd</li></ul>

Verwijderen

- Zorg voor een veilig beheer. Vermijd het beschadigen van het asbestmateriaal. Controleer de toestand jaarlijks op wijzigingen.

- Eenvoudige handelingen: mag via doe-het-zelf of door werknemer(s) met opleidingsattest eenvoudige handelingen  
Het betreft een hechtgebonden asbestsoort. Informeer over de juiste technieken en beschermingsmateriaal vooraleer te verwijderen. Enkel bij boren, slijpen of het beschadigen van het materiaal kunnen er vezels vrijkomen. Het kan via de geijkte kanalen afgevoerd worden bv. inzameling door Limburg.net: <https://www.limburg.net/asbest>.

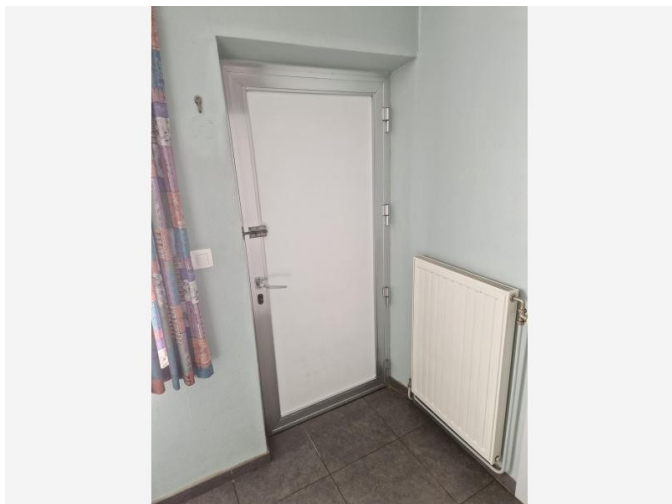
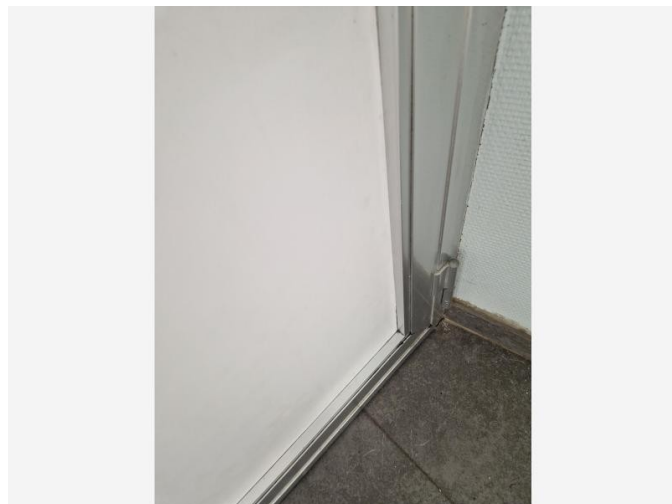
Eindbeoordeling materiaalrisico	Laag materiaalrisico en/of verlaagde kans op vezelvrijgave
---------------------------------	--

Gebondenheid	Categorie 1: hechtgebonden in oorsprong
Asbestsoort (vezeltype)	Crocidoliet aanwezig
Asbestconcentratie	Laag (< 50%)
Afschermingsgraad van het gehele materiaal	Geheel of deels (ook) vrij aan de binnenlucht
Toestand van het materiaal	Onbeschadigd, niet verweerd

Beschrijving	Glasal deurpaneel
Omgeving	Grenst aan binnen- en buitenlucht
Primaire drager	Wandopening verticaal (raam, deur, ...)
Asbestmateriaal	Plaat, paneel, tablet - Geëmailleerd, type Glasal
Bindmiddel van asbestmateriaal	Cement
Gebondenheid op basis van bindmiddel	Hecht
Hoeveelheid (oppervlakte - dikte - aantal)	• 2,50 m <sup>2</sup> - 0,30 cm - 1 stuk
Totaal volume	0,008 m <sup>3</sup>
Eenvoudig bereikbaar	Ja
Bevestigingswijze	• Geklemd • Verlijmd, ingegoten, versmeerd

Zorgvuldig beheren

- Zorg voor een veilig beheer. Vermijd het beschadigen van het asbestmateriaal. Controleer de toestand jaarlijks op wijzigingen.

- Eenvoudige handelingen: mag via doe-het-zelf of door werknemer(s) met opleidingsattest eenvoudige handelingen  
Het betreft een hechtgebonden asbestsoort. Informeer over de juiste technieken en beschermingsmateriaal vooraleer te verwijderen. Enkel bij boren, slijpen of het beschadigen van het materiaal kunnen er vezels vrijkomen. Het kan via de geijkte kanalen afgevoerd worden bv. inzameling door Limburg.net: <https://www.limburg.net/asbest>.

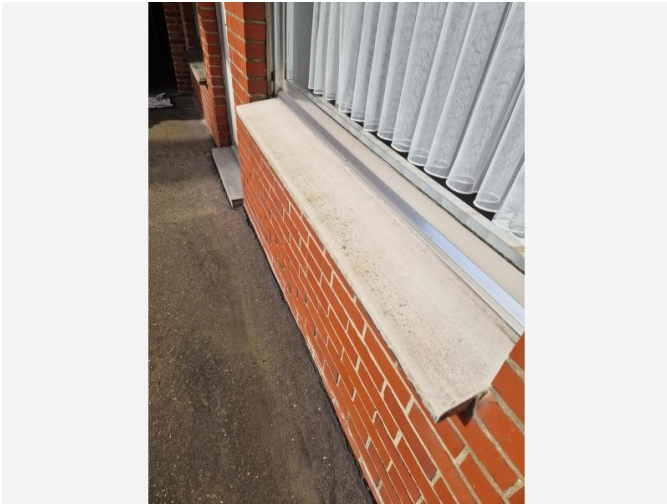
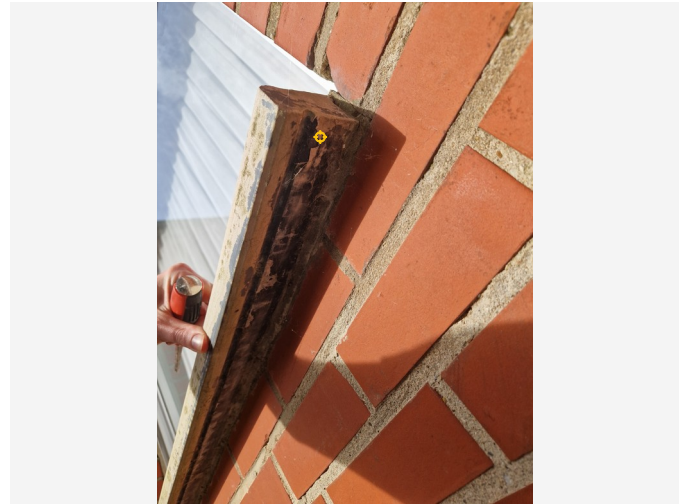
Eindbeoordeling materiaalrisico	Laag materiaalrisico en/of verlaagde kans op vezelvrijgave
---------------------------------	--

Gebondenheid	Categorie 1: hechtgebonden in oorsprong
Asbestsoort (vezeltype)	Alleen chrysotiel
Asbestconcentratie	Laag (< 50%)
Afschermingsgraad van het gehele materiaal	Geheel of deels vrij aan de buitenlucht
Toestand van het materiaal	Licht beschadigd, licht verweerd. Intact materiaal type Pical – asbestboard of categorie III 'gebondenheid'

#	Type	Referentie	Resultaat
4.1	Puntmonster	P1	Chrysotiel

Beschrijving	Vensterbanken buiten
Omgeving	Buiten
Primaire drager	Wandopening verticaal (raam, deur, ...)
Asbestmateriaal	Plaat, paneel, tablet - Type Massal
Bindmiddel van asbestmateriaal	Cement
Gebondenheid op basis van bindmiddel	Hecht
Hoeveelheid (oppervlakte - dikte - aantal)	• 1,00 m <sup>2</sup> - 1,50 cm - 1 stuk

Zorgvuldig beheren

- Zorg voor een veilig beheer. Vermijd het beschadigen van het asbestmateriaal. Controleer de toestand jaarlijks op wijzigingen.

- Eenvoudige handelingen: mag via doe-het-zelf of door werknemer(s) met opleidingsattest eenvoudige handelingen  
Het betreft een hechtgebonden asbestsoort. Informeer over de juiste technieken en beschermingsmateriaal vooraleer te verwijderen. Enkel bij boren, slijpen of het beschadigen van het materiaal kunnen er vezels vrijkomen. Het kan via de geijkte kanalen afgevoerd worden bv. inzameling door Limburg.net: <https://www.limburg.net/asbest>.

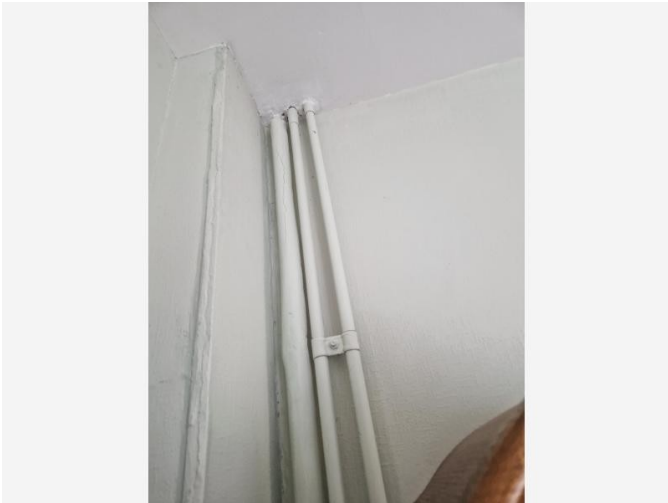
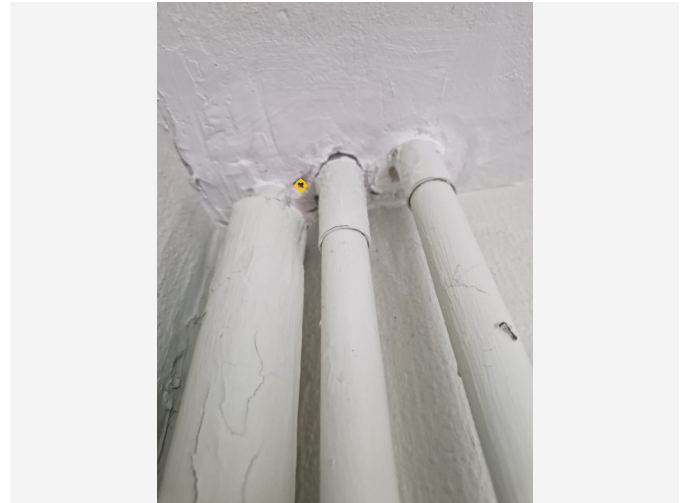
Geen asbest

#	Type	Referentie	Resultaat
5.1	Mengmonster	MM2	Geen asbest

Beschrijving	Pleister plafonds
Omgeving	Binnen
Primaire drager	Plafond

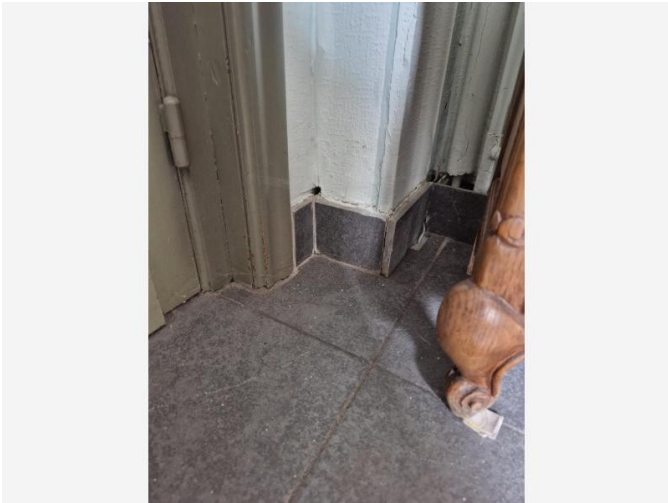
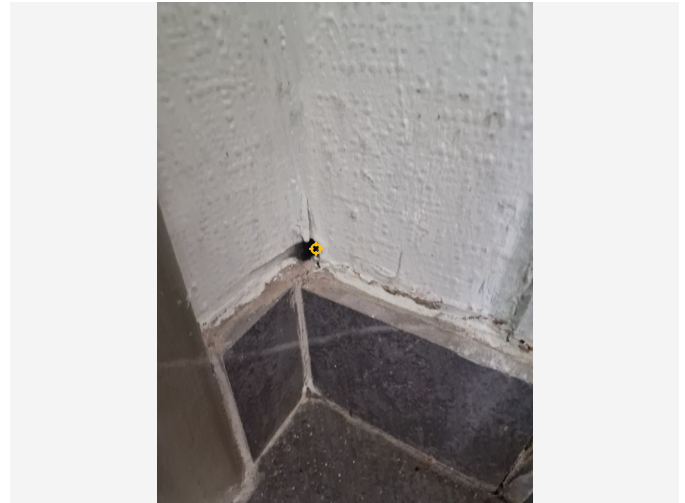
Geen asbest

#	Type	Referentie	Resultaat
6.1	Mengmonster	MM1	Geen asbest

Beschrijving	Pleister wanden
Omgeving	Binnen
Primaire drager	Binnenwand
