Asbestinventarisatetest

Luchtvaartstraat 36, 3500 Hasselt

Attestnummer : 20240713-000113.000

Uitgegeven op : 13.07.2024

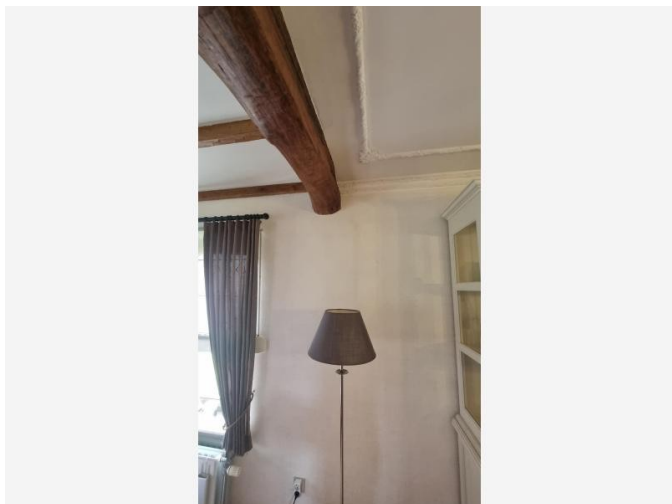
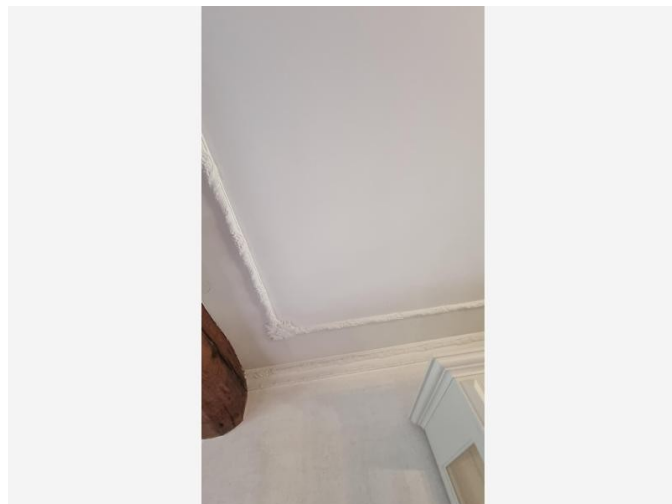
Het asbestmateriaal valt onder de mijlpaal van 2040.

Eindbeoordeling materiaalrisico	Laag materiaalrisico en/of verlaagde kans op vezelvrijgave
---------------------------------	--

Gebondenheid	Categorie 2: niet-hechtgebonden met matrix
Asbestsoort (vezeltype)	Amfibool aanwezig, uitgezonderd crocidoliet
Asbestconcentratie	Laag (< 50%)
Afschermingsgraad van het gehele materiaal	Geheel of deels (ook) vrij aan de binnenlucht
Toestand van het materiaal	Onbeschadigd, niet verweerd

Beschrijving	pleisterwerk plafonden
Omgeving	Binnen
Primaire drager	Plafond
Asbestmateriaal	In-situ afwerkingslagen - Pleisterwerk (wand, plafond, ...)
Bindmiddel van asbestmateriaal	Gips - kalk
Gebondenheid op basis van bindmiddel	Niet-hechtgebonden
Hoeveelheid (oppervlakte - dikte - aantal)	• 135,00 m ² - 0,80 cm - 1 stuk
Totaal volume	1,08 m ³
Eenvoudig bereikbaar	Ja
Bevestigingswijze	• Verlijmd, ingegoten, versmeerd
Identificatiemethode	Vaststelling zonder monstername Motivatie: Op vraag van de eigenaar-opdrachtgever werd geen monstername uitgevoerd
Destructieve handeling voor identificatie	Nee
Opmerking	Hoeveelheid is een schatting. Het is asbestverdacht omdat er geen monstername zijn uitgevoerd, om niet-asbest verdacht van pleisterwerk plafonden te kunnen beschouwen moet er een steeds monstername uitgevoerd worden.

- Zorg voor een veilig beheer. Vermijd het beschadigen van het asbestmateriaal. Controleer de toestand jaarlijks op wijzigingen.
- Voer bijkomende staalname(s) uit.

- Hermetische zone (erkend asbestverwijderaar)
Steeds aangeraden voor het begin van verwijderingswerk, staalname's op pleisterwerk van verschillende ruimtes met bedoeling van secuur & efficiënt werk voor besparing van kosten. Indien uit staalname blijkt dat er asbest aanwezig is, moet de methodiek verwijdering werk als hermetisch zone uitgevoerd worden want tijdens verwijdering kunnen asbestvezels in de ruimte vrijkomen.

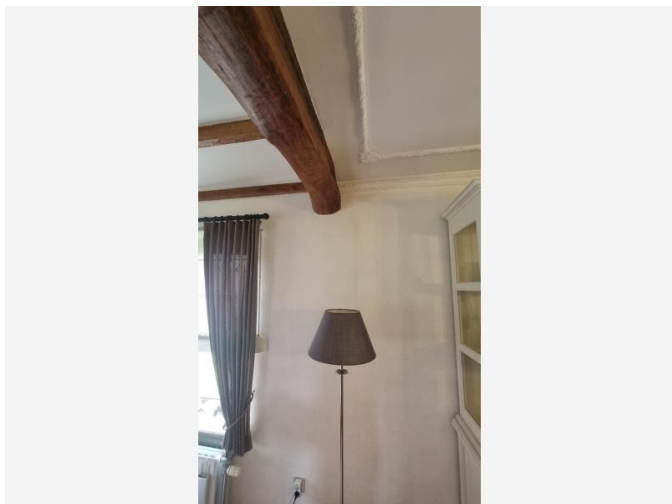
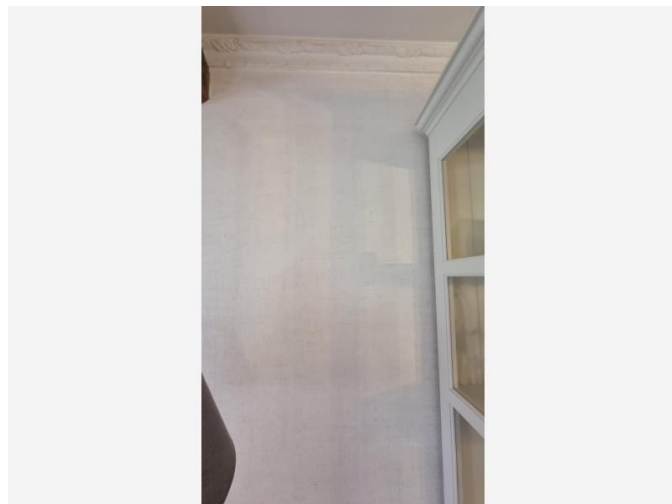
Het asbestmateriaal valt onder de mijlpaal van 2040.

Eindbeoordeling materiaalrisico	Laag materiaalrisico en/of verlaagde kans op vezelvrijgave
---------------------------------	--

Gebondenheid	Categorie 2: niet-hechtgebonden met matrix
Asbestsoort (vezeltype)	Amfibool aanwezig, uitgezonderd crocidoliet
Asbestconcentratie	Laag (< 50%)
Afschermingsgraad van het gehele materiaal	Geheel of deels (ook) vrij aan de binnenlucht
Toestand van het materiaal	Onbeschadigd, niet verweerd

Beschrijving	pleisterwerk wanden
Omgeving	Binnen
Primaire drager	Binnenwand
Asbestmateriaal	In-situ afwerkingslagen - Pleisterwerk (wand, plafond, ...)
Bindmiddel van asbestmateriaal	Gips - kalk
Gebondenheid op basis van bindmiddel	Niet-hechtgebonden
Hoeveelheid (oppervlakte - dikte - aantal)	• 175,00 m ² - 0,80 cm - 1 stuk
Totaal volume	1,40 m ³
Eenvoudig bereikbaar	Ja
Bevestigingswijze	• Verlijmd, ingegoten, versmeerd
Identificatiemethode	Vaststelling zonder monstername Motivatie: Op vraag van de eigenaar-opdrachtgever werd geen monstername uitgevoerd
Destructieve handeling voor identificatie	Nee
Opmerking	Hoeveelheid is een schatting. Het is asbestverdacht omdat er geen monstername zijn uitgevoerd, om niet-asbest verdacht van pleisterwerk wanden te kunnen beschouwen moet er een monstername uitgevoerd worden.

- Zorg voor een veilig beheer. Vermijd het beschadigen van het asbestmateriaal. Controleer de toestand jaarlijks op wijzigingen.
- Voer bijkomende staalname(s) uit.

- Hermetische zone (erkend asbestverwijderaar)
Steeds aangeraden voor het begin van verwijderingswerk, staalname's op pleisterwerk van verschillende ruimtes met bedoeling van secuur & efficiënt werk voor besparing van kosten. Indien uit staalname blijkt dat er asbest aanwezig is, moet de methodiek verwijdering werk als hermetisch zone uitgevoerd worden want tijdens verwijdering kunnen asbestvezels in de ruimte vrijkomen.

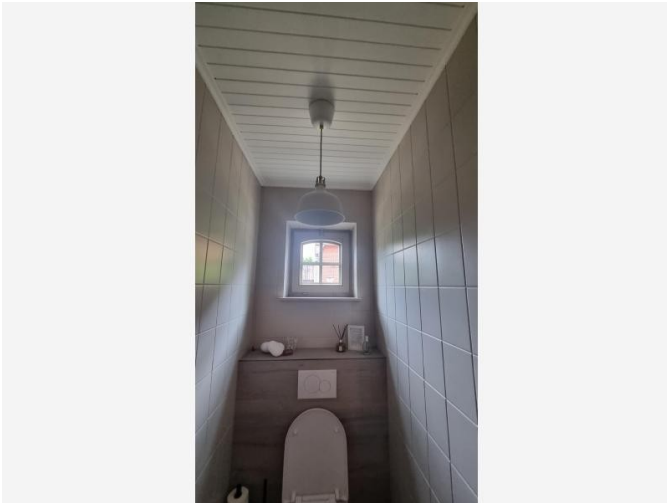
Vrije foto

Achterliggende laag tegellijm kan niet worden waargenomen zonder te beschadigen/demonteren, achterliggende laag kan asbesthoudende toepassing bevatten.

Identificatiemethode	identificatie niet mogelijk zonder te beschadigen/demonteren.
----------------------	---

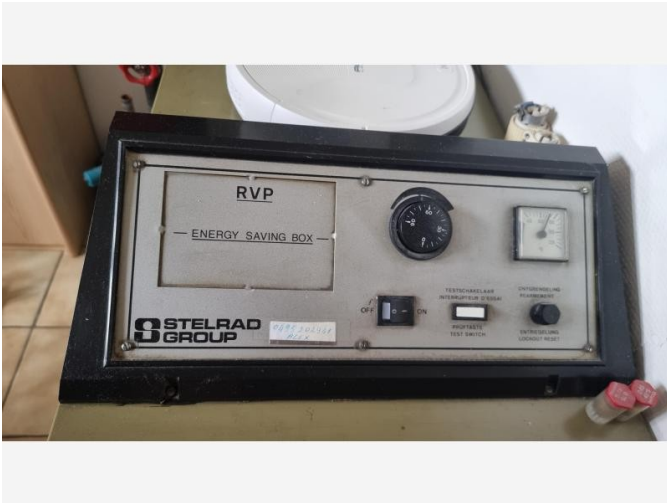
Vrije foto

Exact gebruik van asbesthoudend materiaal niet gekend, ketel controleren door opgeleid techniker.

Ketel is van bouwjaar 1987. (factuur aanwezig)

Identificatiemethode	identificatie niet mogelijk zonder te beschadigen/demonteren.
----------------------	---
