# Asbestinventarisatetest

Kaulillerweg 209, 3950 Bocholt

Attestnummer : 20240403-000107.000

Uitgegeven op : 03.04.2024

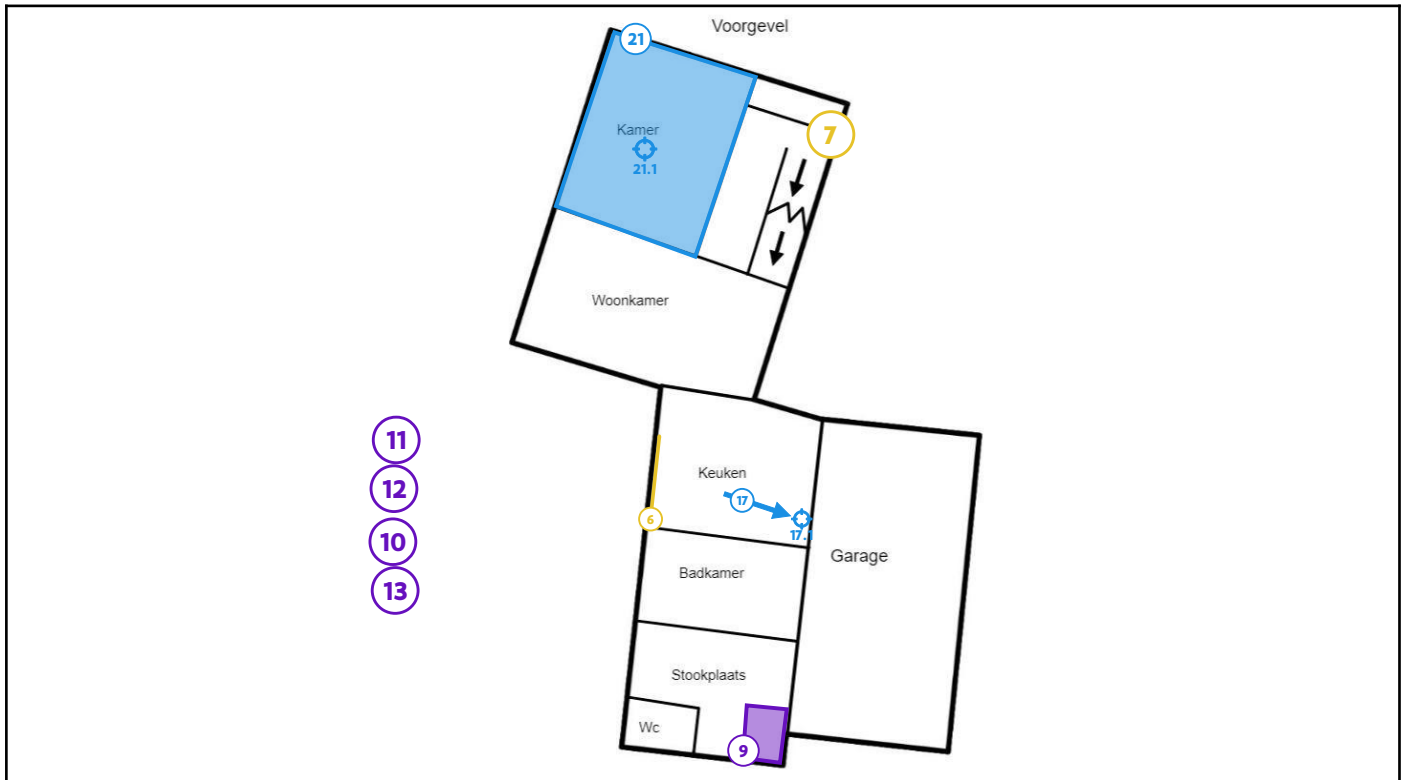
# Plan 1.1: GVL deel 1

Beschrijving	Type	Actie
6. Vensterbank binnen keuken	Asbestmateriaal	Zorgvuldig beheren
7. Bakeliet (schakelaar, elektrische apparatuur, ...)	Asbestmateriaal	Zorgvuldig beheren
9. Stookolie ketel (verdacht)	Advies	-
10. Afwerking met gipskartonplaten muren en/of plafonds	Advies	-
11. Algemeen advies	Advies	-
12. Alle soorten lijm-smeerlagen	Advies	-
13. Info radiatoren/ convectoren	Advies	-
17. Antidreun pompbak keuken	Geen asbest	-
17.1 Code: M6	Puntmonster	-

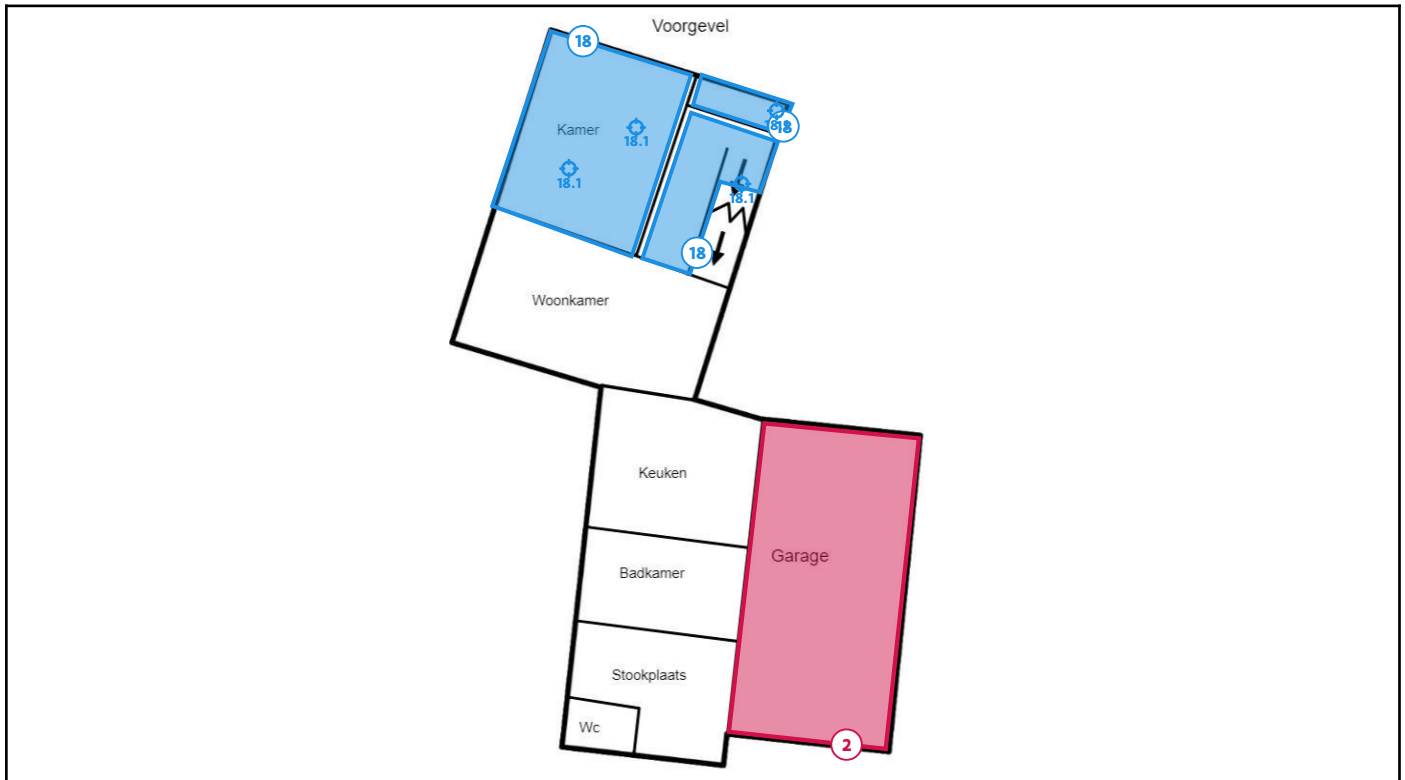
## Plan 1.4: GVL deel 4

Beschrijving	Type	Actie
2. Asbest afval binnen	Asbestmateriaal	Dringend verwijderen
18. Cement tegels woning	Geen asbest	-
18.1 Code: M7	Mengmonster	-

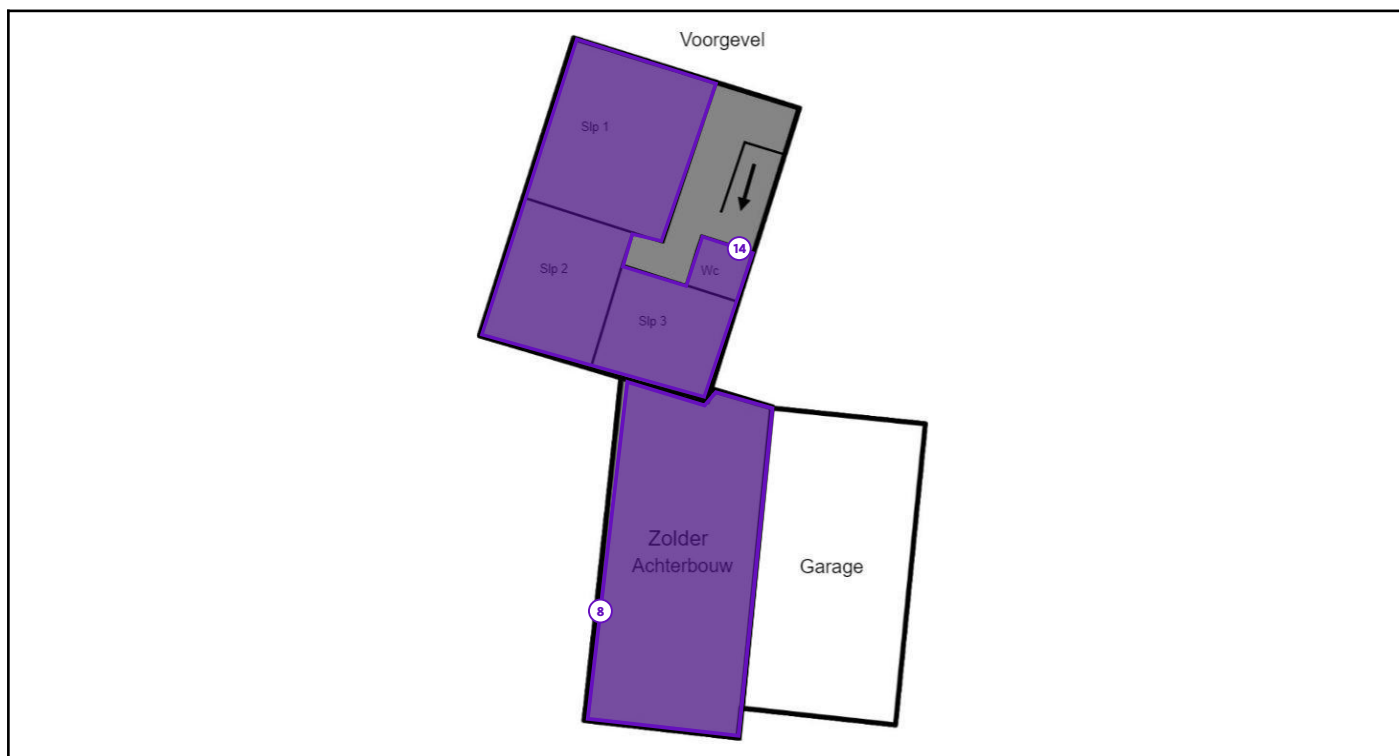
## Plan 1.6: Verdiep 1 deel 1

Beschrijving	Type	Actie
8. Zolder boven achterbouw	Beperking	-
14. Niet verdachte materialen: vloerzeil	Advies	-

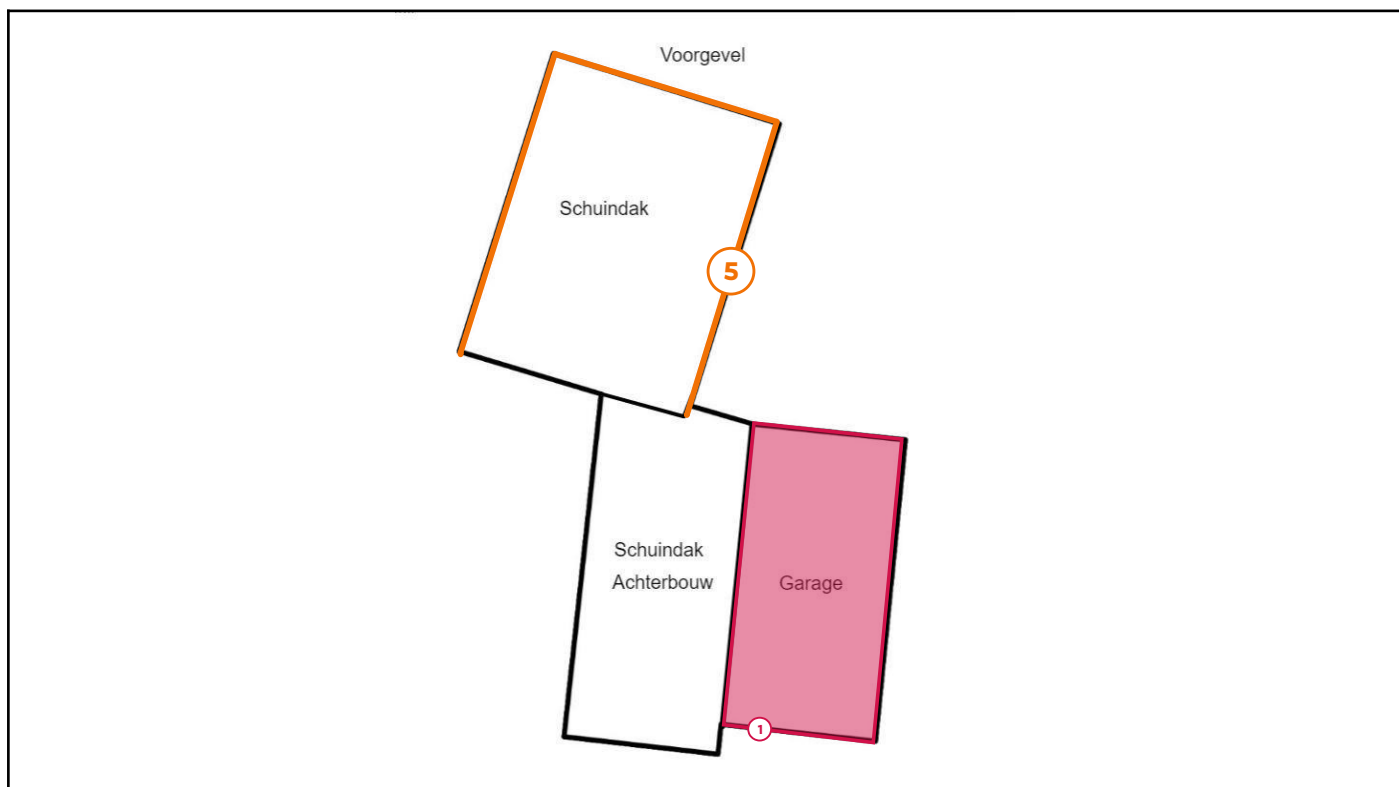
## Plan 1.10: Dak

Beschrijving	Type	Actie
1. Golfplaten garage en tuinhuis 1	Asbestmateriaal	Dringend verwijderen
5. Cementplaten dakrand schuindak woning	Asbestmateriaal	Verwijderen

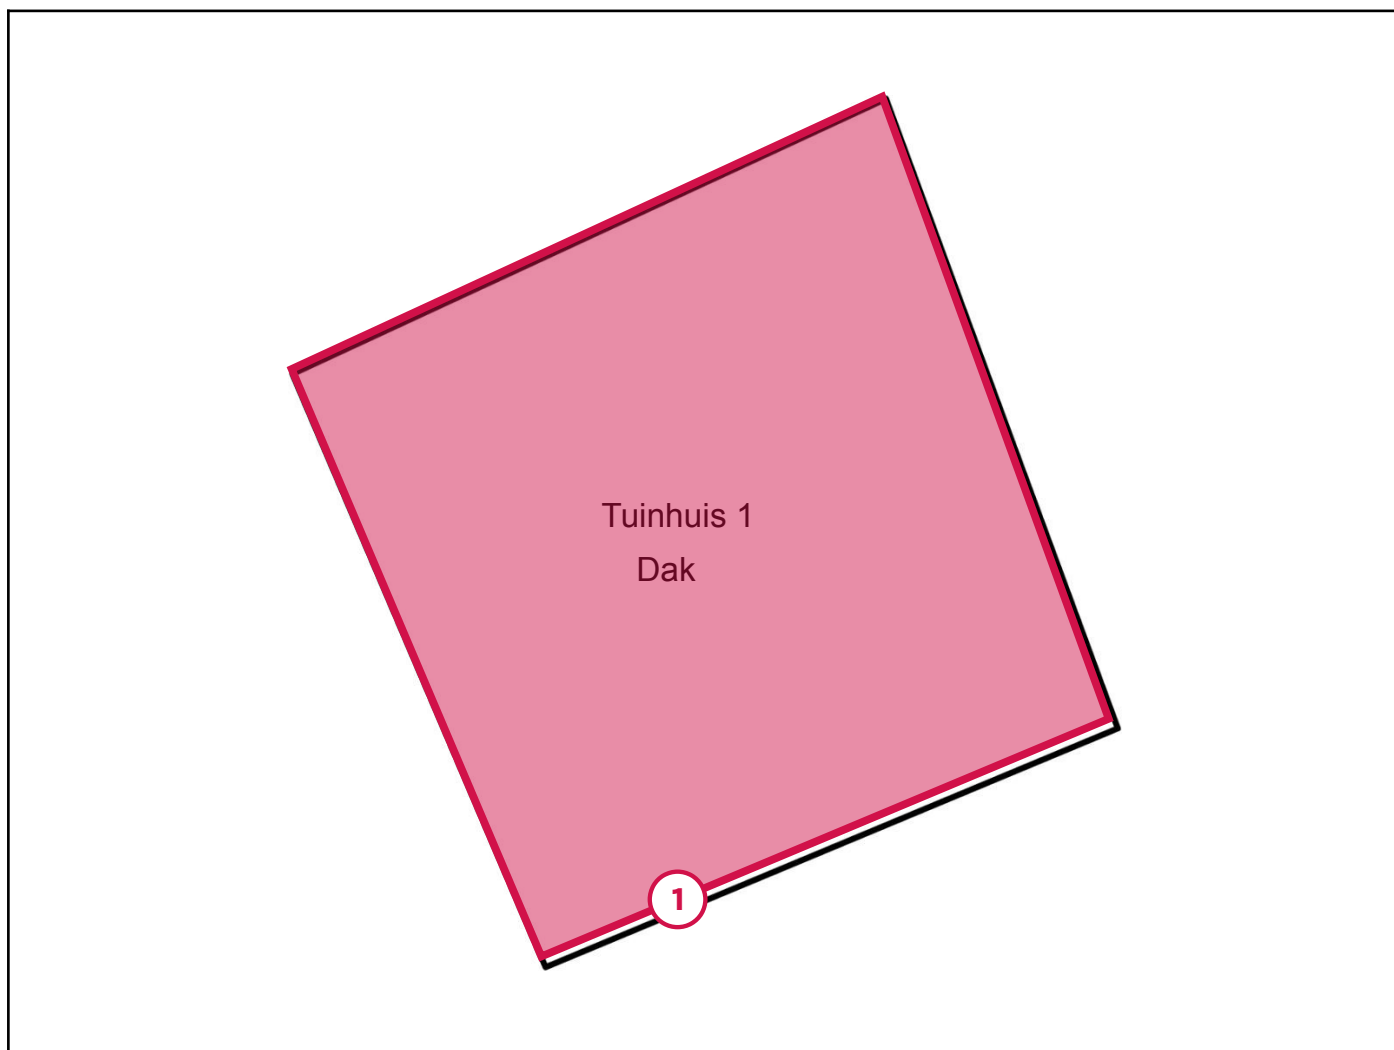
## Plan 4.1: Tuinhuis 1 dak

Beschrijving	Type	Actie
1. Golfplaten garage en tuinhuis 1	Asbestmateriaal	Dringend verwijderen

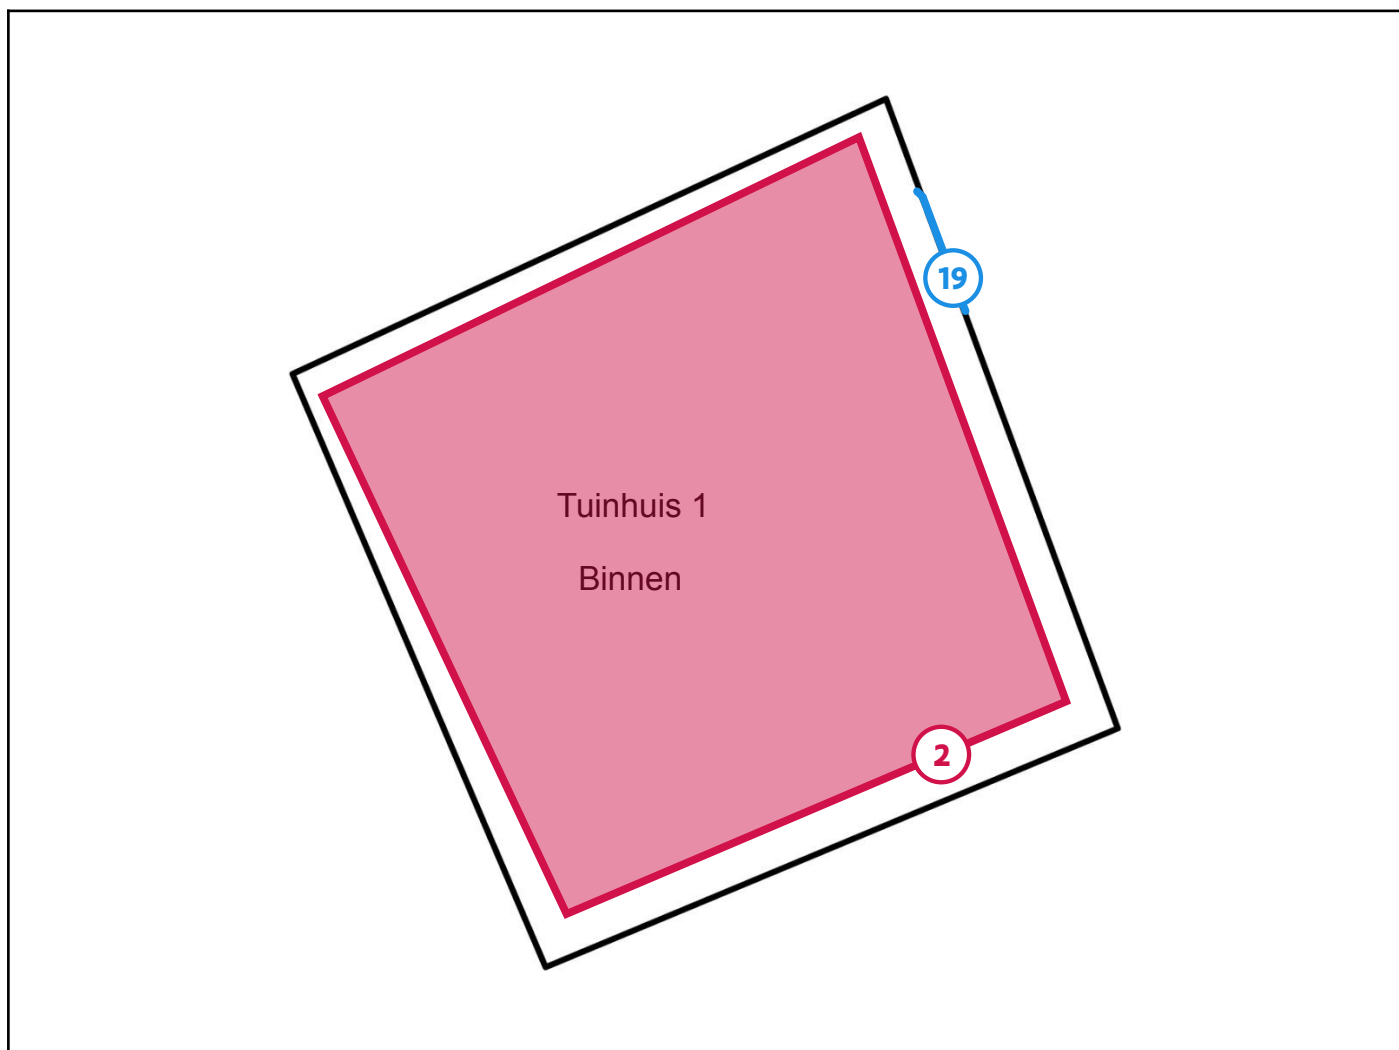
## Plan 4.2: Tuinhuis 1 plan

Beschrijving	Type	Actie
2. Asbest afval binnen	Asbestmateriaal	Dringend verwijderen
19. Stopverf houten vensters	Geen asbest	-

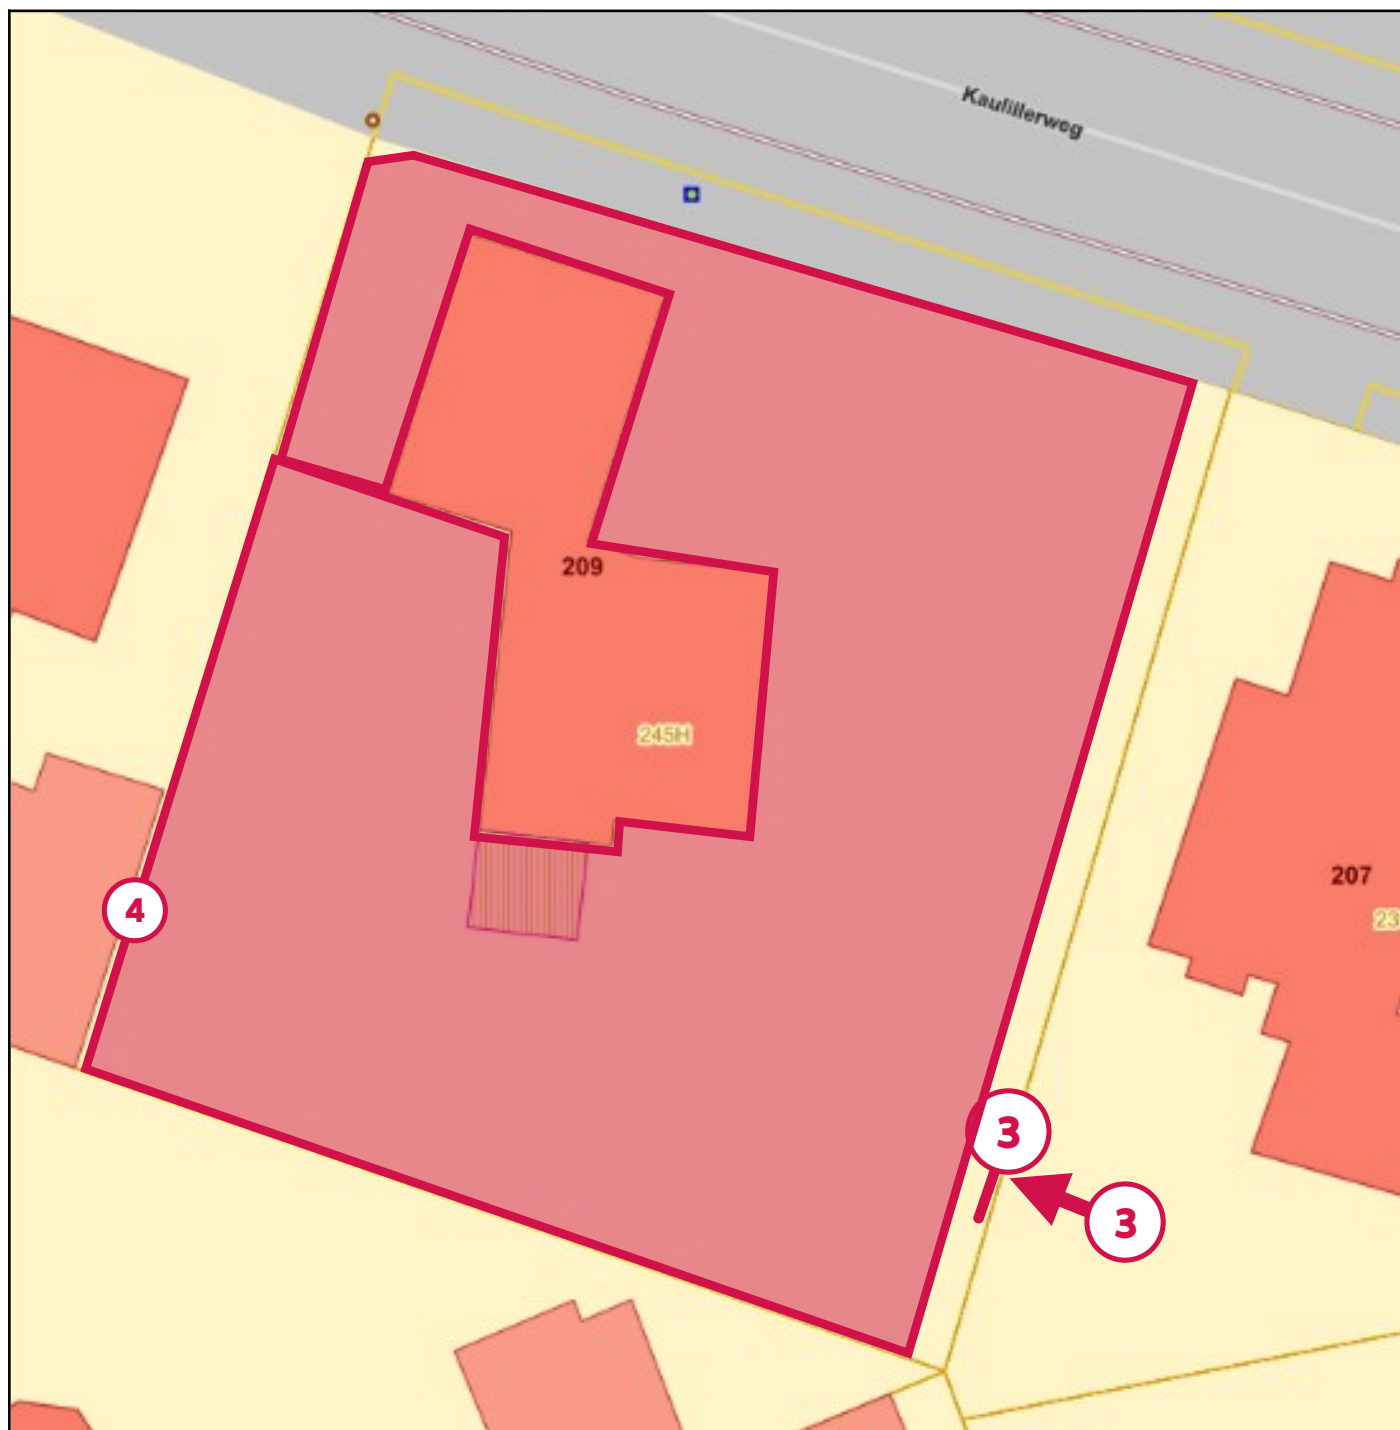
## Plan 6.1: Vaststellingen buiten de constructies

Beschrijving	Type	Actie
3. Cementplaat schutting buur	Asbestmateriaal	Dringend verwijderen
4. Asbest afval buiten (tuin)	Asbestmateriaal	Dringend verwijderen

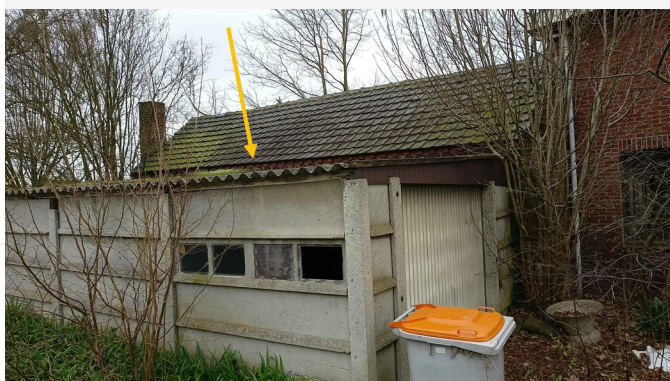
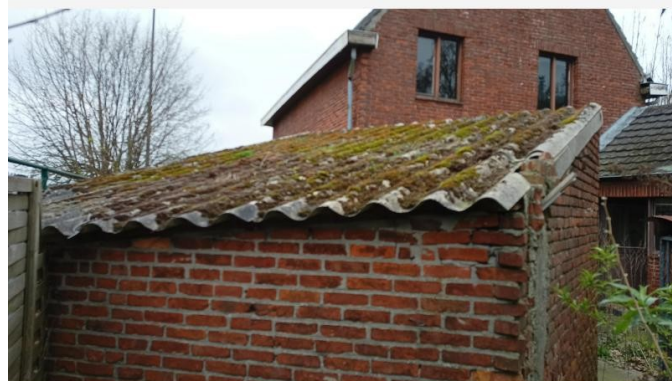
Eindbeoordeling materiaalrisico	Hoog materiaalrisico en/of hoge kans op vezelvrijgave
---------------------------------	---

Gebondenheid	Categorie 1: hechtgebonden in oorsprong
Asbestsoort (vezeltype)	Crocidoliet aanwezig
Asbestconcentratie	Laag (< 50%)
Afschermingsgraad van het gehele materiaal	Geheel of deels (ook) vrij aan de binnenlucht
Toestand van het materiaal	Matig beschadigd, matig verweerd

Beschrijving	Golfplaten garage en tuinhuis 1
Omgeving	Grenst aan binnen- en buitenlucht
Primaire drager	Schuin dak
Asbestmateriaal	Dak- en gevelbekleding - Golfplaat

<b>Bindmiddel van asbestmateriaal</b>	Cement
<b>Gebondenheid op basis van bindmiddel</b>	Hecht
<b>Hoeveelheid (oppervlakte - aantal)</b>	<ul style="list-style-type: none"> <li>• 45,00 m<sup>2</sup> - 1 stuk</li> </ul>
<b>Totale oppervlakte</b>	45,00 m <sup>2</sup>
<b>Eenvoudig bereikbaar</b>	Ja
<b>Bevestigingswijze</b>	<ul style="list-style-type: none"> <li>• Geschroefd</li> <li>• Genageld, geniet</li> </ul>
<b>Identificatiemethode</b>	Vaststelling zonder monsternamen
<b>Destructieve handeling voor identificatie</b>	Nee
<b>Opmerking</b>	<p>Hoeveelheid is een ruwe inschatting</p> <p>Let op: op het terrein of in het gebouw kunnen nog reserve golfplaten of afvalstukken liggen.</p>

**Dringend verwijderen**

- Scherm in afwachting van verwijdering het asbestmateriaal af van luchtstromingen en verstoring: bijvoorbeeld door het te verpakken, te fixeren, af te dekken, signalisatie - afbakening aan te brengen, ...
- Verwijder dit asbestmateriaal zo snel mogelijk. Volg de toestand goed op.
- Hemelwater dat afspoelt van asbestcement daken of gevels kan asbestdeeltjes bevatten. Gebruik het enkel voor gesloten circuits (bv. spoelen toiletten). Reinig na het vervangen van het dak of de gevel de dakgoten en regenwaterput of -ton om asbesthoudend sediment of slib te verwijderen

- Eenvoudige handelingen: mag via doe-het-zelf of door werknemer(s) met opleidingsattest eenvoudige handelingen  
"Laat u bijstaan door een erkend asbestverwijderaar vooraleer u aan de werken begint. Volg de nodige richtlijnen en gebruik de nodige PBM's.

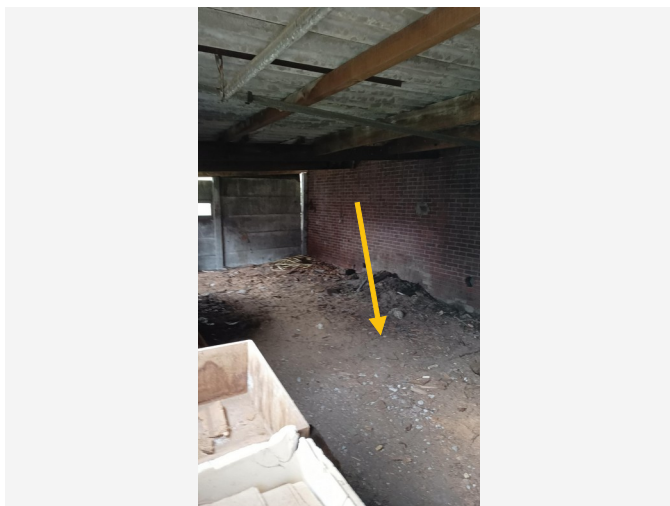
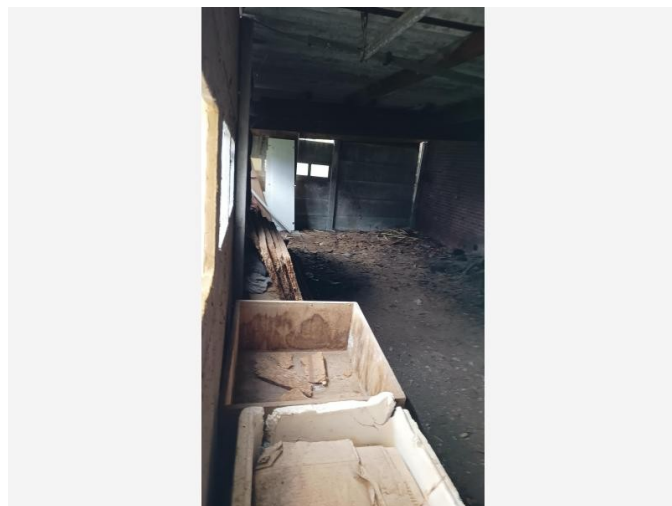
Beschrijving	Asbest afval binnen
Type afvalstof	Betreft resten (contaminatie) van verwerking of beschadiging
Type resten (contaminatie)	<ul style="list-style-type: none"><li>Stof, deeltjes &lt; 4 mm, flinters, gruis (los, opliggend)</li><li>Stukken, fragmenten (los, opliggend)</li></ul>
Besmette materialen	<ul style="list-style-type: none"><li>Geen (er is geen vermenging met ander materiaal)</li></ul>
Bron van de resten	Golfplaten garage en tuinhuis
Omgeving	Binnen
Primaire drager	Bodem
Gebondenheid resten	Niet hecht
Hoeveelheid (gewicht - aantal)	<ul style="list-style-type: none"><li>50,00 kg - 1 stuk</li></ul>
Totaal gewicht	50,00 kg
Eenvoudig bereikbaar	Ja
Identificatiemethode	Vaststelling zonder monsternamen

Hoeveelheid is een ruwe inschatting

**Dringend verwijderen**

- Scherm in afwachting van verwijdering het asbestafval af van luchtstromingen en verstoring: bijvoorbeeld door het te verpakken, te fixeren, af te dekken, signalisatie - afbakening aan te brengen, ....
- Verwijder het asbestafval.
- Vermijd het bewerken of het intensief betreden (belopen, rijden, ...) van de verontreinigde zone. Is dit niet mogelijk vraag dan advies aan een erkend bodemsaneringsdeskundige voor verdere maatregelen.

- Eenvoudige handelingen: enkel door erkend asbestverwijderaar  
Laat deze werken uitvoeren door een erkend asbestverwijderaar.

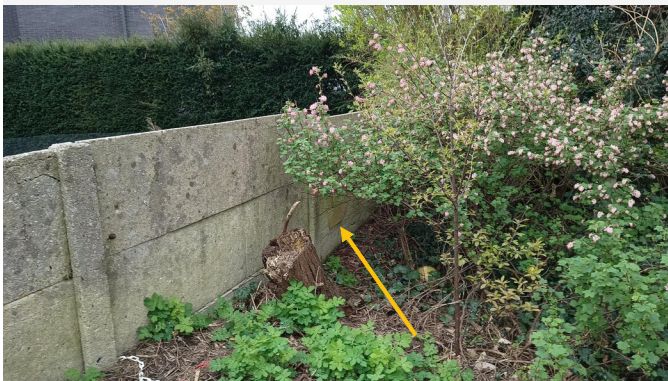
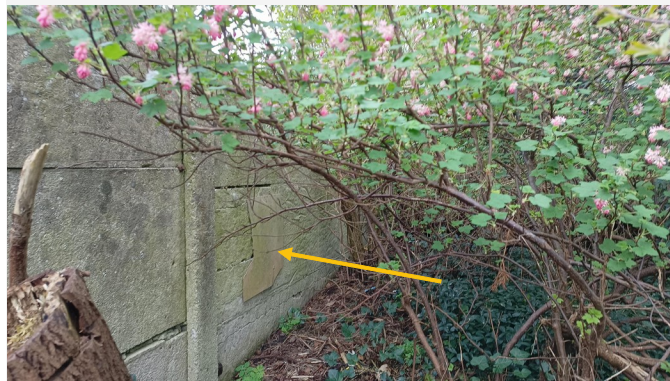
Beschrijving	Cementplaat schutting buur
Type afvalstof	Betreft stock-voorraad of gedemonteerde asbestmaterialen
Aanwezige resten	Zie afval fiche tuin
Omgeving	Buiten
Primaire drager	Afboording, omheining...
Asbestmaterialen	<ul style="list-style-type: none"><li>Dak- en gevelbekleding - Plaat</li></ul>
Bindmiddel van asbestmateriaal	Cement
Gebondenheid op basis van bindmiddel	Hecht
Hoeveelheid (gewicht - aantal)	<ul style="list-style-type: none"><li>2,00 kg - 1 stuk</li></ul>
Totaal gewicht	2,00 kg
Eenvoudig bereikbaar	Ja
Identificatiemethode	Vaststelling zonder monsternamen
Opmerking	Hoeveelheid is een ruwe inschatting

**Dringend verwijderen**

- Scherm in afwachting van verwijdering het asbestafval af van luchtstromingen en verstoring: bijvoorbeeld door het te verpakken, te fixeren, af te dekken, signalisatie - afbakening aan te brengen, ....
- Verwijder het asbestafval.

- Eenvoudige handelingen: mag via doe-het-zelf of door werknemer(s) met opleidingsattest eenvoudige handelingen  
"Laat u bijstaan door een erkend asbestverwijderaar vooraleer u aan de werken begint. Volg de nodige richtlijnen en gebruik de nodige PBM's.

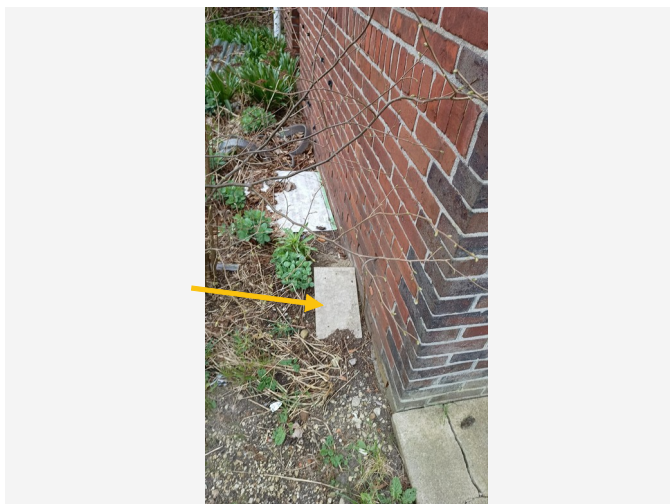
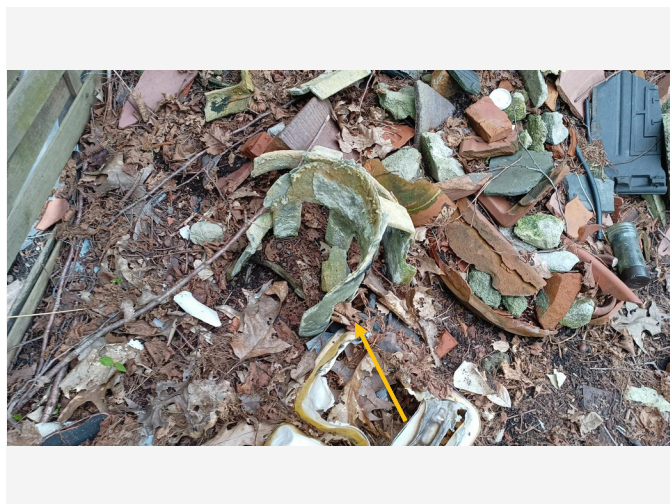
Beschrijving	Asbest afval buiten (tuin)
Type afvalstof	Betreft resten (contaminatie) van verwerking of beschadiging
Type resten (contaminatie)	<ul style="list-style-type: none"><li>Stof, deeltjes &lt; 4 mm, flinters, gruis (los, opliggend)</li><li>Stukken, fragmenten (los, opliggend)</li><li>Stukken, fragmenten (vermengd in materiaal)</li></ul>
Besmette materialen	<ul style="list-style-type: none"><li>Bodem</li></ul>
Bron van de resten	Golfplaten daken, dakrand woning, .....
Omgeving	Buiten
Primaire drager	Bodem
Gebondenheid resten	Niet hecht
Hoeveelheid (gewicht - aantal)	<ul style="list-style-type: none"><li>100,00 kg - 1 stuk</li></ul>
Totaal gewicht	100,00 kg
Eenvoudig bereikbaar	Ja

<b>Identificatiemethode</b>	Vaststelling zonder monstername
<b>Opmerking</b>	<p>Hoeveelheid is een ruwe inschatting</p> <p>Rondom de woning en op heel het terrein liggen overal asbesttoepassingen op de grond.</p> <p>Dit gaat over grote cementplaten tot zeer kleine brokstukjes van de golfplaten en ander toepassingen.</p> <p>Laat alles verwijderen en propermaken, controleer na verwijdering of er niet nog ergens reststukken liggen.</p>

**Dringend verwijderen**

- Scherm in afwachting van verwijdering het asbestafval af van luchtstromingen en verstoring: bijvoorbeeld door het te verpakken, te fixeren, af te dekken, signalisatie - afbakening aan te brengen, ....
- Verwijder het asbestafval.
- Vermijd het bewerken of het intensief betreden (belopen, rijden, ...) van de verontreinigde zone. Is dit niet mogelijk vraag dan advies aan een erkend bodemsaneringsdeskundige voor verdere maatregelen.
- Voer bijkomende staalname(s) uit.

- Eenvoudige handelingen: mag via doe-het-zelf of door werknemer(s) met opleidingsattest eenvoudige handelingen  
"Laat u bijstaan door een erkend asbestverwijderaar vooraleer u aan de werken begint. Volg de nodige richtlijnen en gebruik de nodige PBM's.

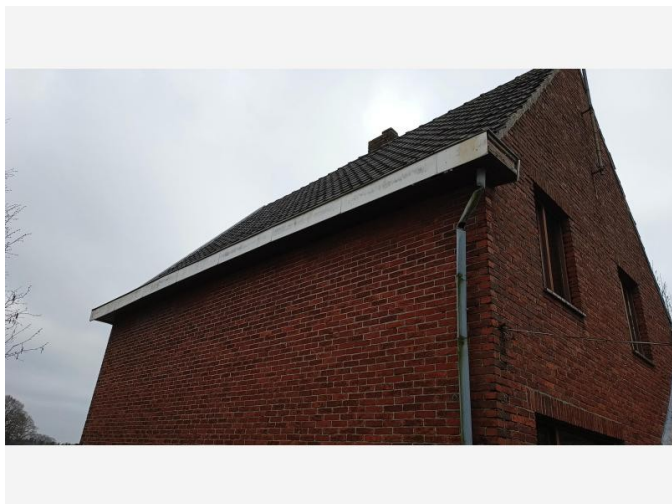
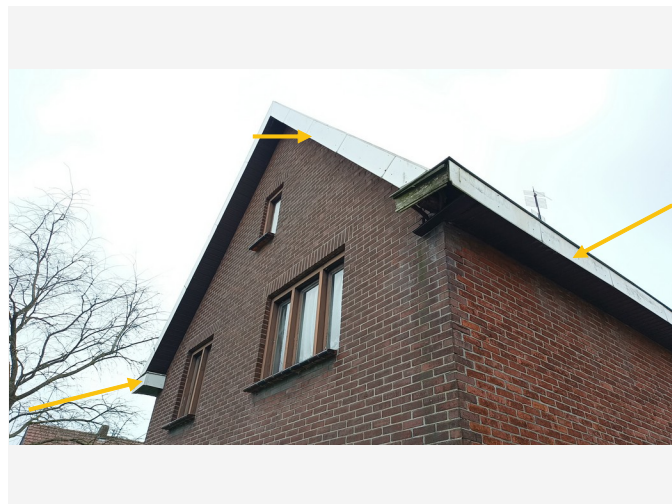
Eindbeoordeling materiaalrisico	Verhoogd materiaalrisico en/of verhoogde kans op vezelvrijgave
---------------------------------	--

Gebondenheid	Categorie 1: hechtgebonden in oorsprong
Asbestsoort (vezeltype)	Crocidoliet aanwezig
Asbestconcentratie	Laag (< 50%)
Afschermingsgraad van het gehele materiaal	Geheel of deels vrij aan de buitenlucht
Toestand van het materiaal	Matig beschadigd, matig verweerd

Beschrijving	Cementplaten dakrand schuindak woning
Omgeving	Buiten
Primaire drager	Schuin dak
Asbestmateriaal	Dak- en gevelbekleding - Nok, windveer, boeiboord
Bindmiddel van asbestmateriaal	Cement
Gebondenheid op basis van bindmiddel	Hecht

<b>Hoeveelheid (oppervlakte - aantal)</b>	<ul style="list-style-type: none"> <li>• 10,00 m<sup>2</sup> - 1 stuk</li> </ul>
<b>Totale oppervlakte</b>	10,00 m <sup>2</sup>
<b>Eenvoudig bereikbaar</b>	Ja
<b>Bevestigingswijze</b>	<ul style="list-style-type: none"> <li>• Geschroefd</li> <li>• Genageld, geniet</li> <li>• Onbekend</li> </ul>
<b>Identificatiemethode</b>	Vaststelling zonder monstername
<b>Destructieve handeling voor identificatie</b>	Nee
<b>Opmerking</b>	Hoeveelheid is een ruwe inschatting

Verwijderen

- Scherm in afwachting van verwijdering het asbestmateriaal af van luchtstromingen en verstoring: bijvoorbeeld door het te verpakken, te fixeren, af te dekken, signalisatie - afbakening aan te brengen, ...
- Verwijder dit asbestmateriaal zo snel mogelijk. Volg de toestand goed op.

- Eenvoudige handelingen: mag via doe-het-zelf of door werknemer(s) met opleidingsattest eenvoudige handelingen  
"Laat u bijstaan door een erkend asbestverwijderaar vooraleer u aan de werken begint. Volg de nodige richtlijnen en gebruik de nodige PBM's.

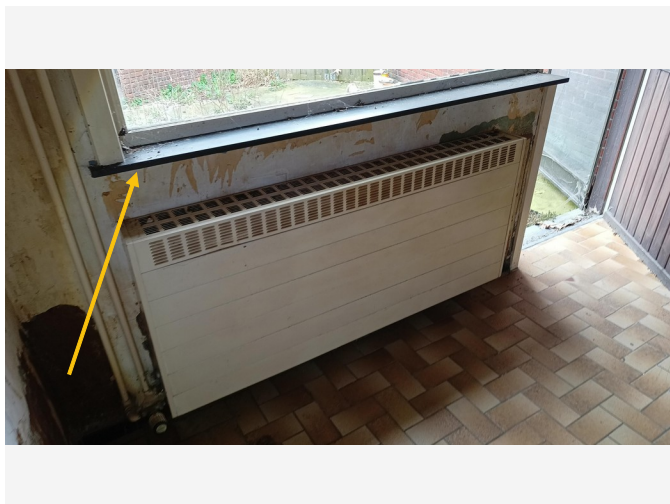
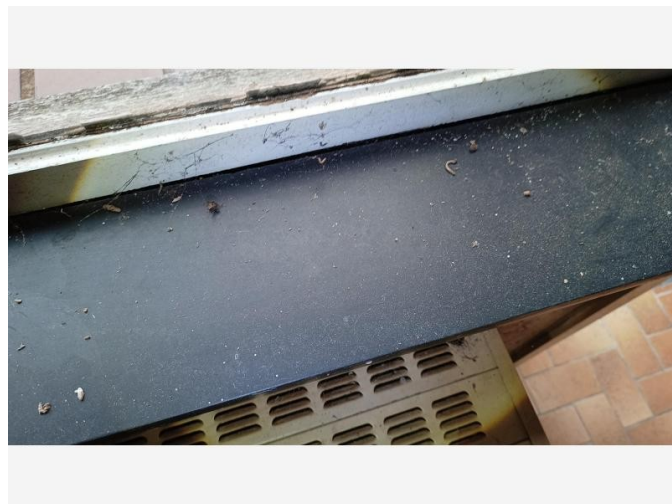
Beschrijving	Vensterbank binnen keuken
Omgeving	Binnen
Primaire drager	Wandopening verticaal (raam, deur, ...)
Asbestmateriaal	Plaat, paneel, tablet - Type Massal
Bindmiddel van asbestmateriaal	Cement

<b>Gebondenheid op basis van bindmiddel</b>	Hecht
<b>Hoeveelheid (oppervlakte - dikte - aantal)</b>	• 0,30 m <sup>2</sup> - 2,00 cm - 1 stuk
<b>Totaal volume</b>	0,006 m <sup>3</sup>
<b>Eenvoudig bereikbaar</b>	Ja
<b>Bevestigingswijze</b>	• Onbekend
<b>Identificatiemethode</b>	Vaststelling zonder monstername
<b>Destructieve handeling voor identificatie</b>	Nee
<b>Opmerking</b>	Hoeveelheid is een ruwe inschatting

Zorgvuldig beheren

- Zorg voor een veilig beheer. Vermijd het beschadigen van het asbestmateriaal. Controleer de toestand jaarlijks op wijzigingen.
- Scherm in afwachting van verwijdering het asbestmateriaal af van luchtstromingen en verstoring: bijvoorbeeld door het te verpakken, te fixeren, af te dekken, signalisatie - afbakening aan te brengen, ...

- Eenvoudige handelingen: mag via doe-het-zelf of door werknemer(s) met opleidingsattest eenvoudige handelingen  
"Laat u bijstaan door een erkend asbestverwijderaar vooraleer u aan de werken begint.
