# Asbestinventarisatetest

Heirbaan 15, 3620 Lanaken

Attestnummer : 20240118-000070.000

**Niet-asbestveilig**

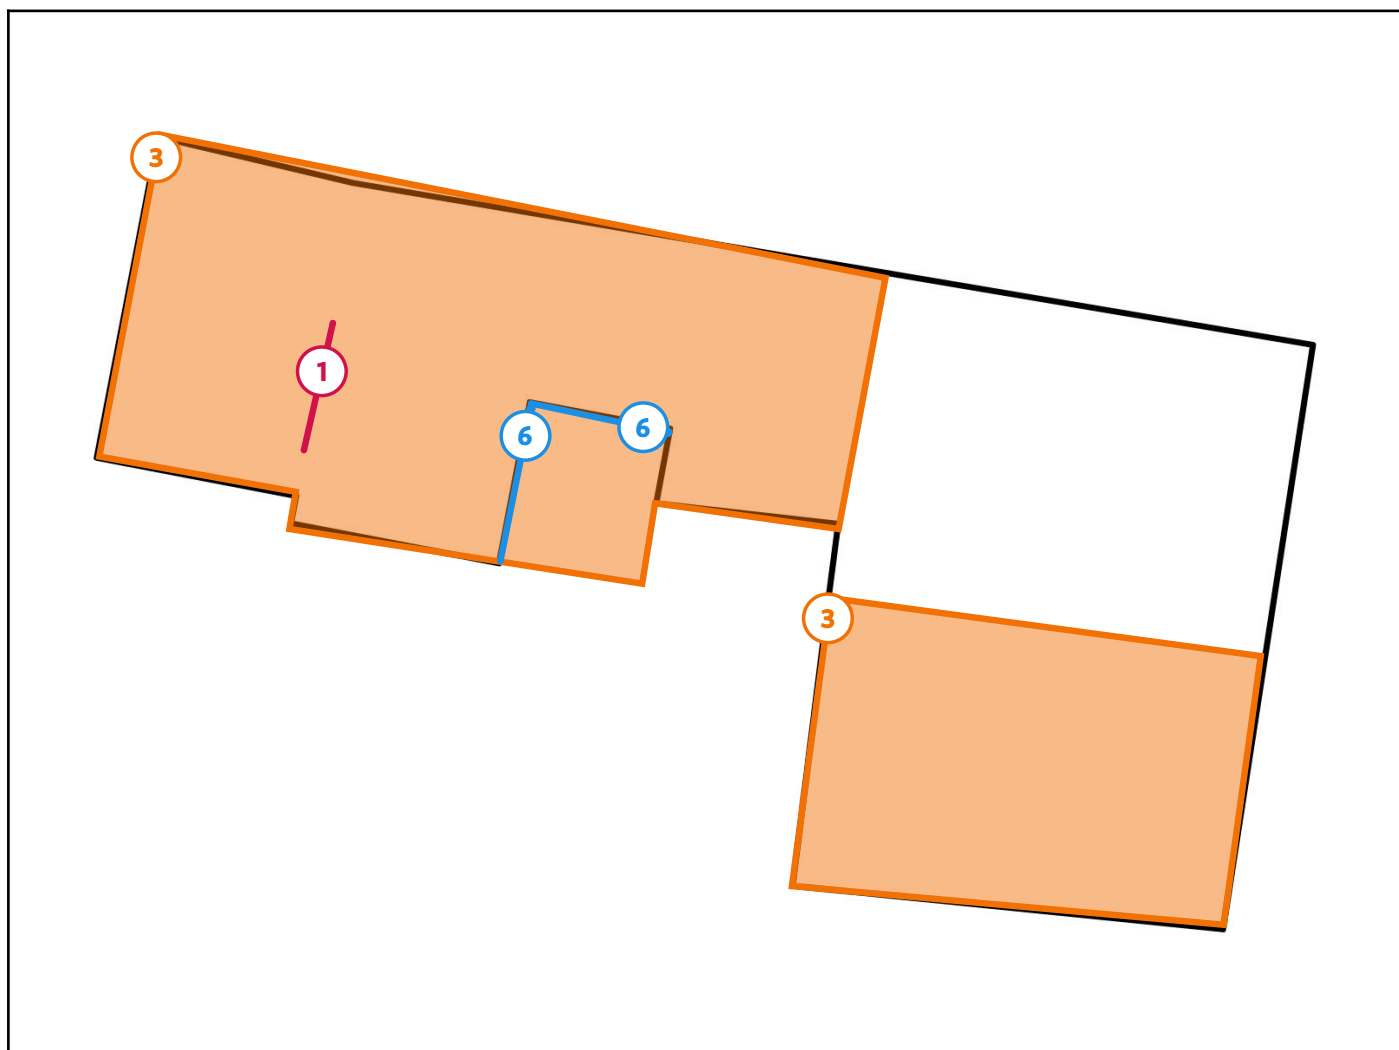
## Plan 1.1: Hoofdgebouw plan

Beschrijving	Type	Actie
1. golfplaten	Asbestmateriaal	Dringend verwijderen
3. golfplaten	Asbestmateriaal	Verwijderen
6. mastiek ramen achterbouw	Geen asbest	-

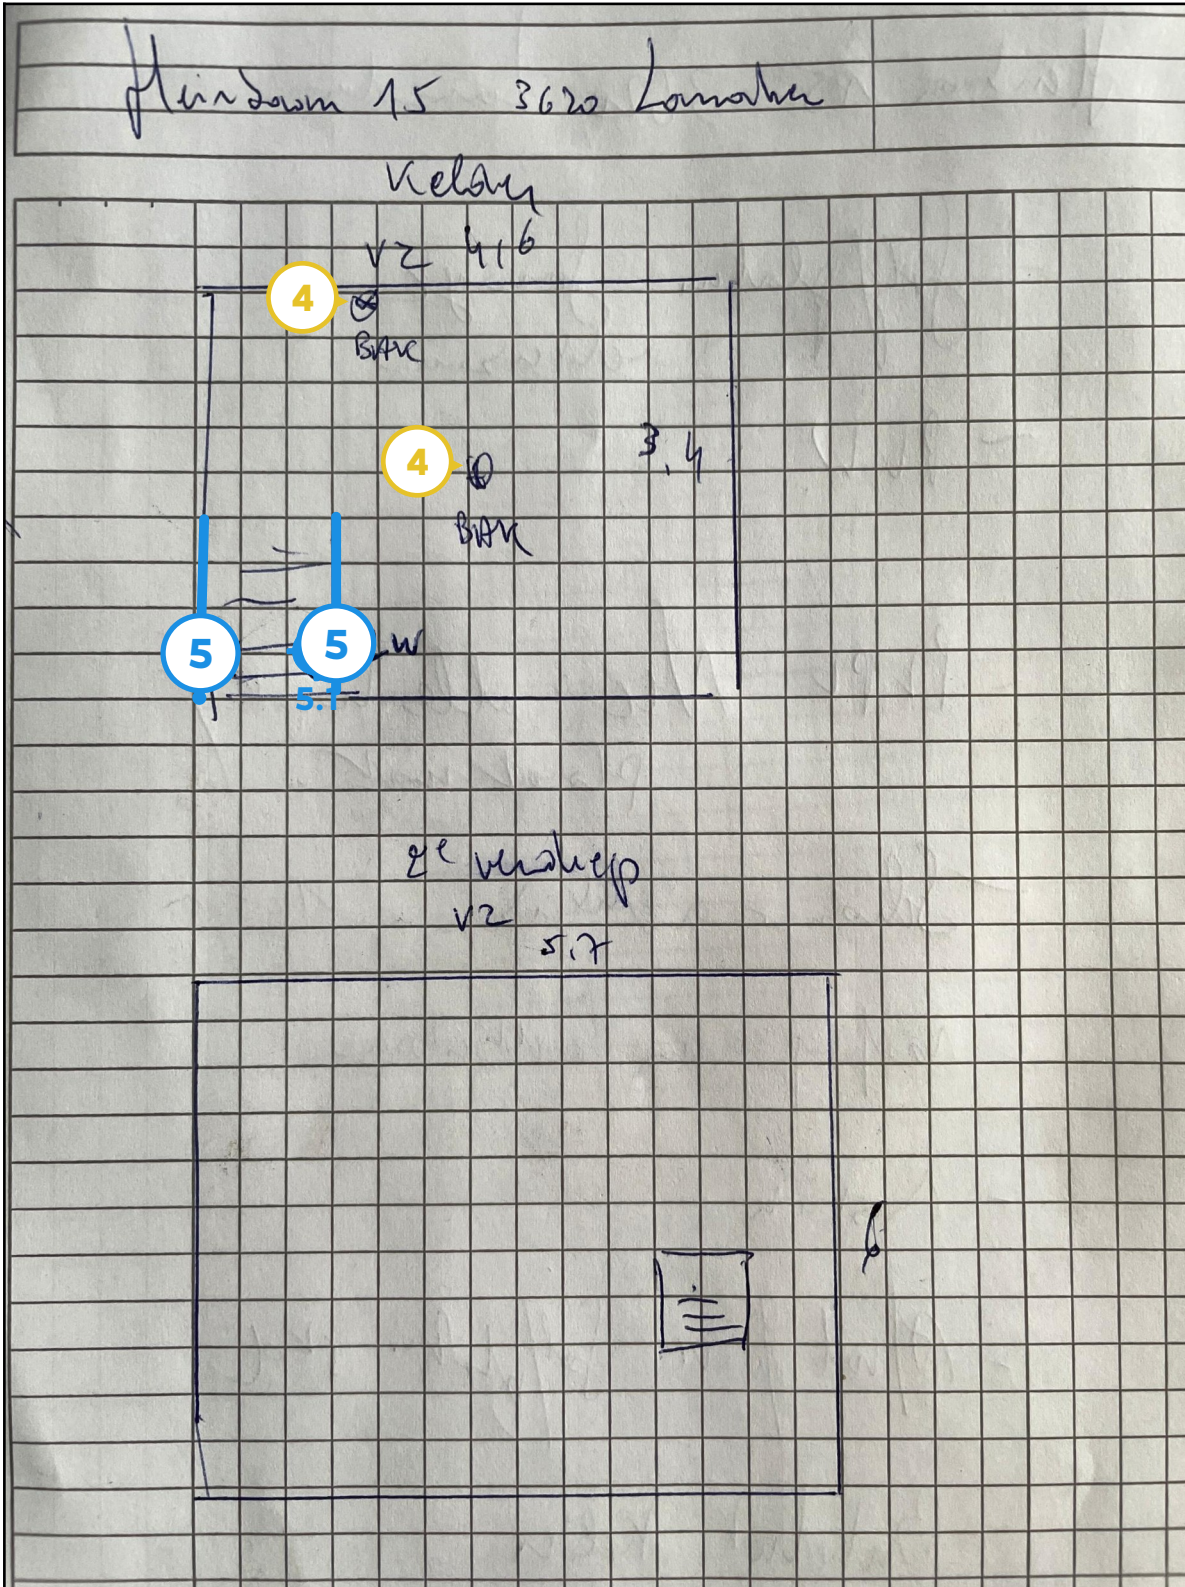
# Plan 1.2: IMG\_6988

4. bakeliet materiaal	Asbestmateriaal	Zorgvuldig beheren
5. pleister wand	Geen asbest	-
5.1 Code: 23-9339-239-M001	Mengmonster	-

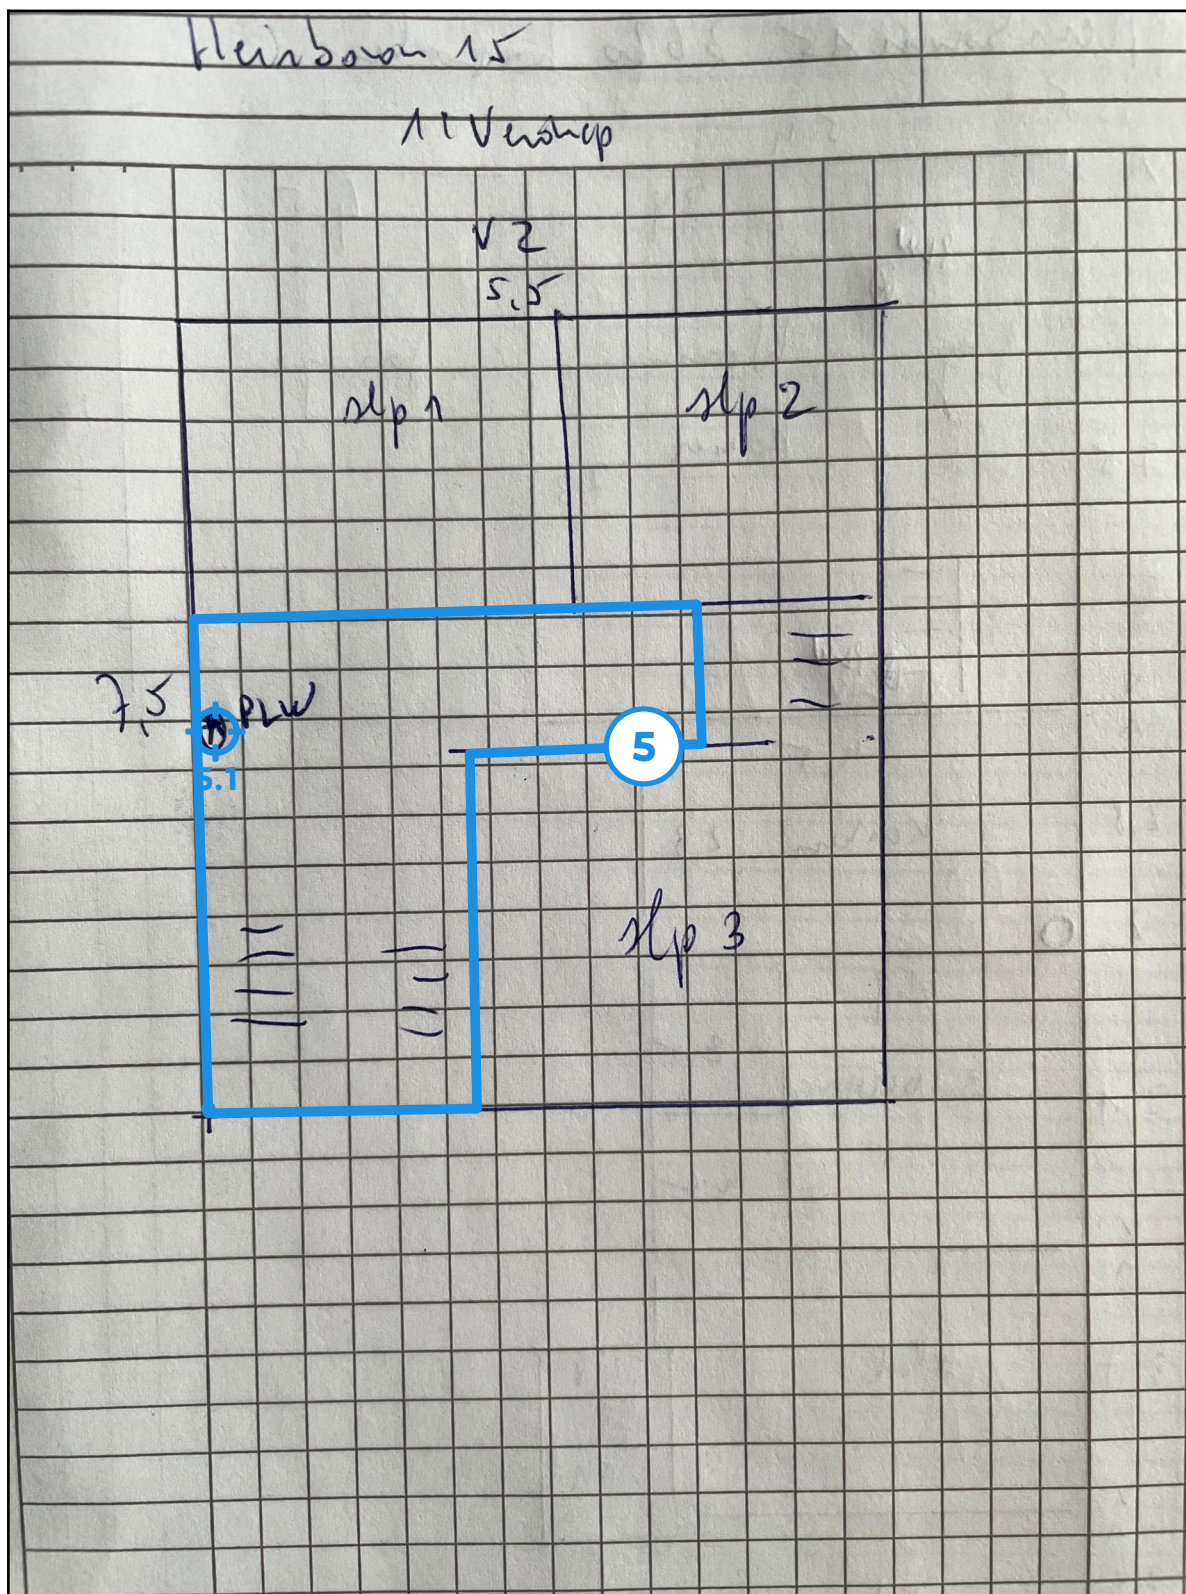
# Plan 1.3: IMG\_6989

5. pleister wand	Geen asbest	-
5.1 Code: 23-9339-239-M001	Mengmonster	-

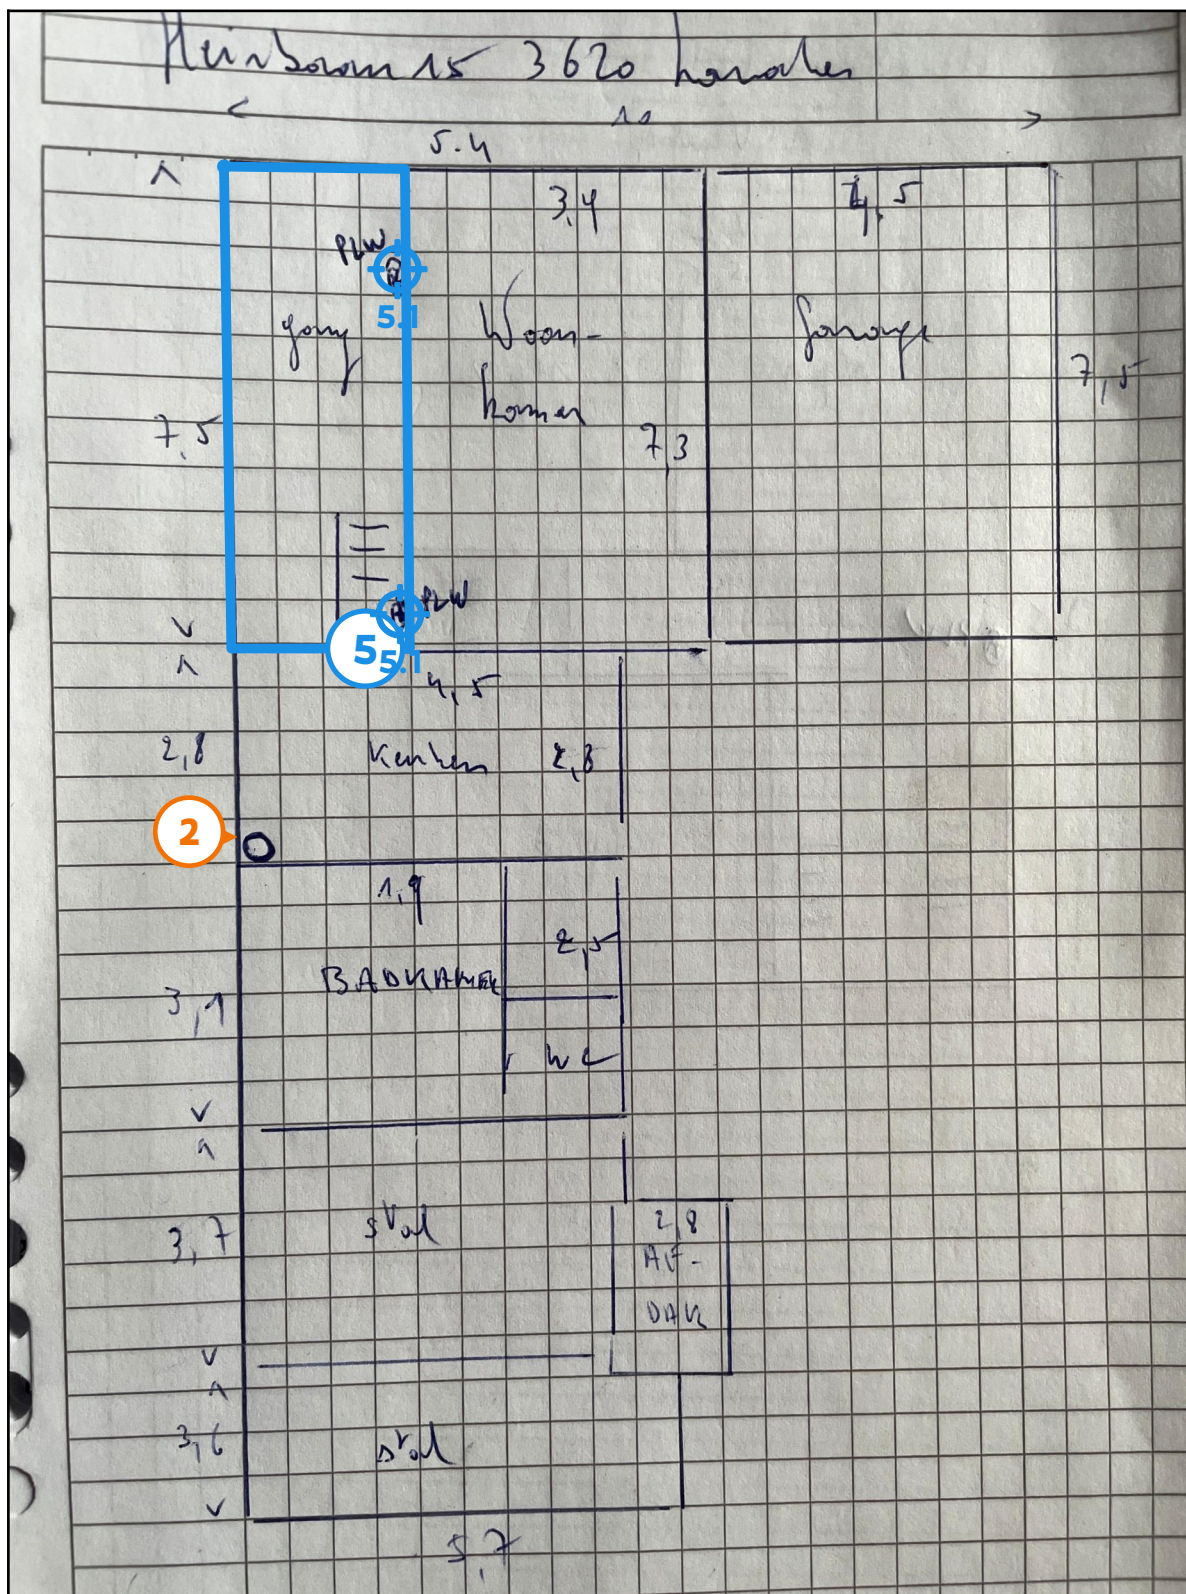
# Plan 1.4: IMG\_6990

2. schouw	Asbestmateriaal	<a href="#">Verwijderen</a>
5. pleister wand	Geen asbest	-
5.1 Code: 23-9339-239-M001	Mengmonster	-

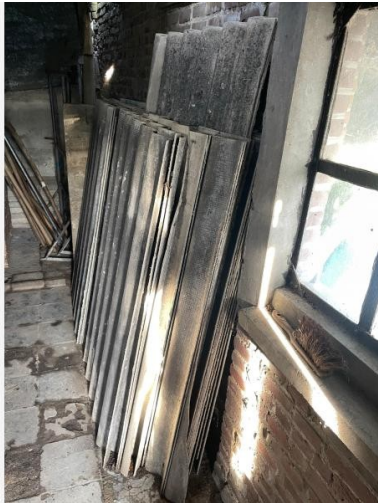
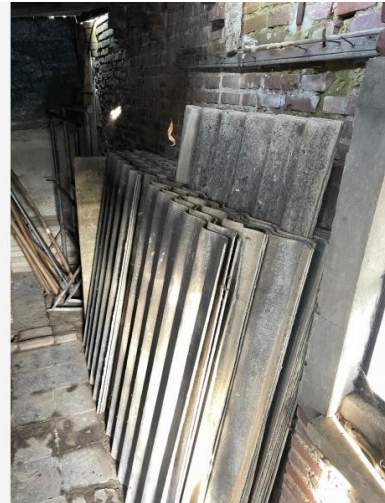
**Dringend verwijderen**

Beschrijving	golfplaten
Type afvalstof	Betreft stock-voorraad of gedemonteerde asbestmaterialen
Aanwezige resten	een partij golfplaten, gestockeerd in de achterste stal.
Omgeving	Binnen
Primaire drager	Gedemonteerd of buitengebruik gesteld materiaal
Asbestmaterialen	<ul style="list-style-type: none"><li>Dak- en gevelbekleding - Golfplaat</li></ul>
Bindmiddel van asbestmateriaal	Cement
Gebondenheid op basis van bindmiddel	Hecht
Hoeveelheid (gewicht - aantal)	<ul style="list-style-type: none"><li>500,00 kg - 1 stuk</li></ul>
Totaal gewicht	500,00 kg
Eenvoudig bereikbaar	Ja
Identificatiemethode	Vaststelling zonder monstername

- Verwijder het asbestafval.

- Eenvoudige handelingen: mag via doe-het-zelf of door werknemer(s) met opleidingsattest eenvoudige handelingen  
Verwijder dit materiaal.

Gebruik FFP3-mondmasker, handschoenen, overall.

Materiaal niet gooien of breken.

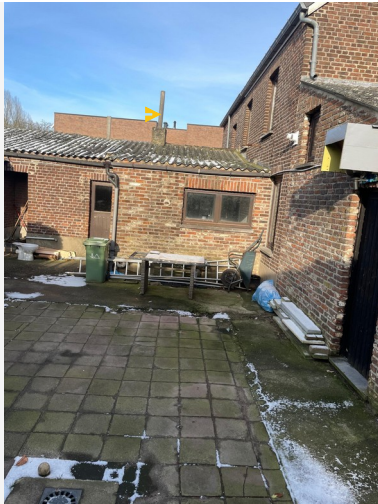
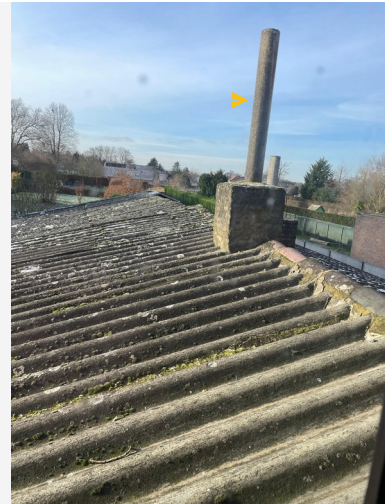
Verwijderen

Eindbeoordeling materiaalrisico	Laag materiaalrisico en/of verlaagde kans op vezelvrijgave
---------------------------------	--

Gebondenheid	Categorie 1: hechtgebonden in oorsprong
Asbestsoort (vezeltype)	Crocidoliet aanwezig
Asbestconcentratie	Laag (< 50%)
Afschermingsgraad van het gehele materiaal	Geheel of deels vrij aan de buitenlucht
Toestand van het materiaal	Licht beschadigd, licht verweerd. Intact materiaal type Pical – asbestboard of categorie III 'gebondenheid'

Beschrijving	schouw
Omgeving	Buiten
Primaire drager	Schuin dak
Asbestmateriaal	Rookgaskanaal
Bindmiddel van asbestmateriaal	Cement
Gebondenheid op basis van bindmiddel	Hecht
Hoeveelheid (lengte - omtrek - dikte - aantal)	• 1,50 m - 30,00 cm - 2,00 cm - 1 stuk
Totaal volume	0,009 m <sup>3</sup>

- Zorg voor een veilig beheer. Vermijd het beschadigen van het asbestmateriaal. Controleer de toestand jaarlijks op wijzigingen.

- Eenvoudige handelingen: mag via doe-het-zelf of door werknemer(s) met opleidingsattest eenvoudige handelingen  
Verwijder dit materiaal bij renovatie.

Gebruik FFP3-mondmasker, handschoenen, overall.

Materiaal niet gooien of breken.

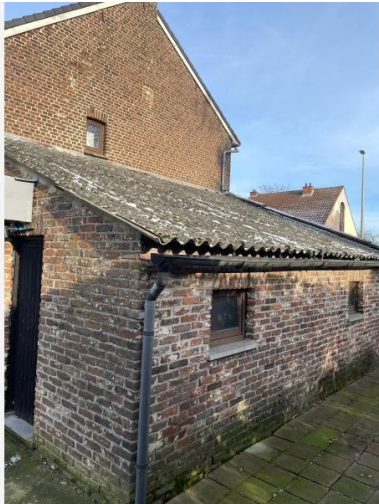
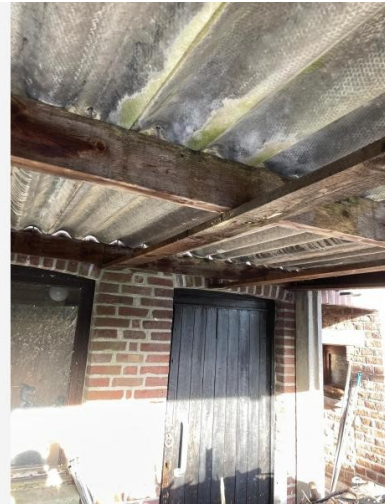
Verwijderen

Eindbeoordeling materiaalrisico	Verhoogd materiaalrisico en/of verhoogde kans op vezelvrijgave
---------------------------------	--

Gebondenheid	Categorie 1: hechtgebonden in oorsprong
Asbestsoort (vezeltype)	Alleen chrysotiel
Asbestconcentratie	Laag (< 50%)
Afschermingsgraad van het gehele materiaal	Geheel of deels vrij aan de buitenlucht
Toestand van het materiaal	Matig beschadigd, matig verweerd

Beschrijving	golfplaten
Omgeving	Grenst aan binnen- en buitenlucht
Primaire drager	Schuin dak
Asbestmateriaal	Dak- en gevelbekleding - Golfplaat
Bindmiddel van asbestmateriaal	Cement
Gebondenheid op basis van bindmiddel	Hecht
Hoeveelheid (oppervlakte - aantal)	• 106,00 m <sup>2</sup> - 1 stuk
Totale oppervlakte	106,00 m <sup>2</sup>
Eenvoudig bereikbaar	Ja

- Zorg voor een veilig beheer. Vermijd het beschadigen van het asbestmateriaal. Controleer de toestand jaarlijks op wijzigingen.

- Eenvoudige handelingen: mag via doe-het-zelf of door werknemer(s) met opleidingsattest eenvoudige handelingen  
Verwijder dit materiaal bij renovatie.  
Gebruik FFP3-mondmasker, handschoenen, overall.  
Materiaal niet gooien of breken.  
Kijk op [www.Limburg.net](http://www.Limburg.net) – asbest voor mogelijkheden en hulpmaatregelen van de overheid.

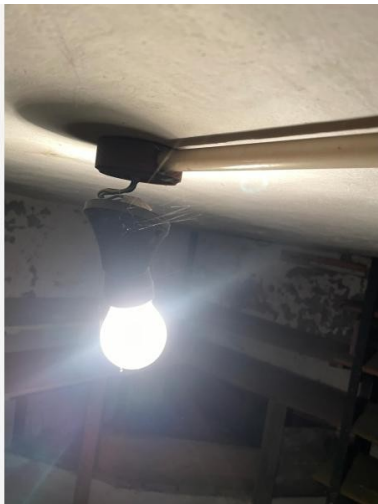
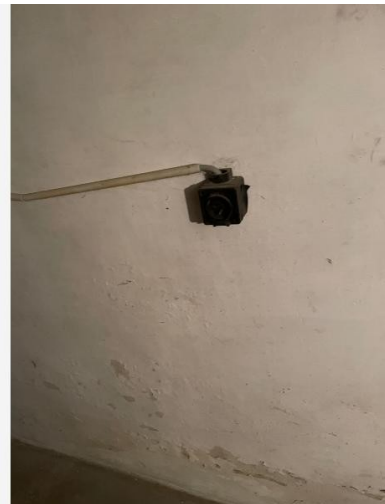
Zorgvuldig beheren

Eindbeoordeling materiaalrisico	Zeer laag materiaalrisico en/of zeer lage kans op vezelvrijgave
---------------------------------	---

Gebondenheid	Categorie 1: hechtgebonden in oorsprong
Asbestsoort (vezeltype)	Alleen chrysotiel
Asbestconcentratie	Laag (< 50%)
Afschermingsgraad van het gehele materiaal	Geheel of deels (ook) vrij aan de binnenlucht
Toestand van het materiaal	Onbeschadigd, niet verweerd

Beschrijving	bakeliet materiaal
Omgeving	Binnen
Primaire drager	Binnenwand
Asbestmateriaal	Plaat, paneel, tablet - Type Bakeliet
Bindmiddel van asbestmateriaal	Kunststof of -hars
Gebondenheid op basis van bindmiddel	Hecht
Hoeveelheid (oppervlakte - dikte - aantal)	• 0,20 m <sup>2</sup> - 2,00 cm - 1 stuk
Totaal volume	0,004 m <sup>3</sup>
Eenvoudig bereikbaar	Ja

<b>Bevestigingswijze</b>	<ul style="list-style-type: none"><li>• Geschroefd</li></ul>
<b>Identificatiemethode</b>	Vaststelling zonder monstername
<b>Destructieve handeling voor identificatie</b>	Nee
<b>Opmerking</b>	Bakeliet materiaal in de kelder.

- Zorg voor een veilig beheer. Vermijd het beschadigen van het asbestmateriaal. Controleer de toestand jaarlijks op wijzigingen.

- Eenvoudige handelingen: mag via doe-het-zelf of door werknemer(s) met opleidingsattest eenvoudige handelingen  
Verwijder dit materiaal bij renovatie.  
Gebruik FFP3-mondmasker, handschoenen, overall.  
Materiaal niet gooien of breken.  
Kijk op [www.Limburg.net](http://www.Limburg.net) – asbest voor mogelijkheden en hulpmaatregelen van de overheid.

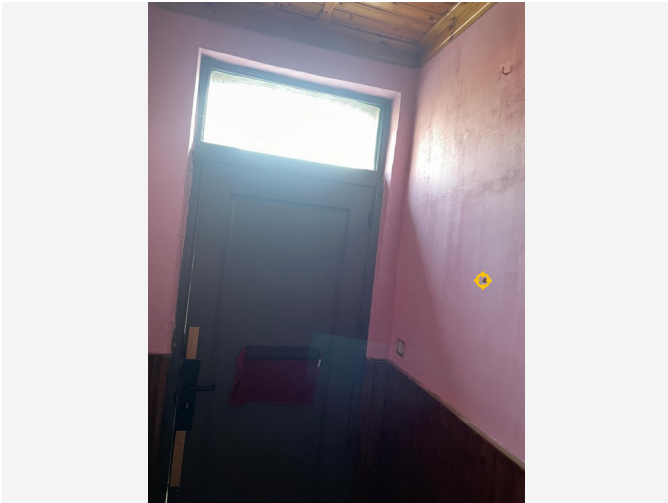
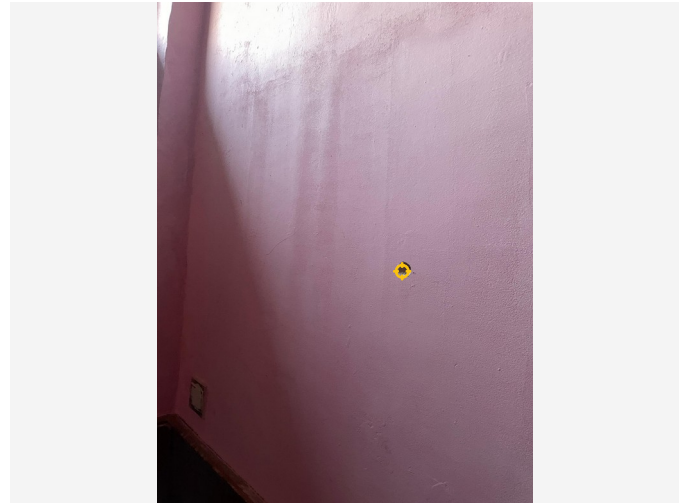
# Fiche 5: pleister wand

Geen asbest

#	Type	Referentie	Resultaat
5.1	Mengmonster	23-9339-239-M001	Geen asbest

Beschrijving	pleister wand
Omgeving	Binnen
Primaire drager	Binnenwand

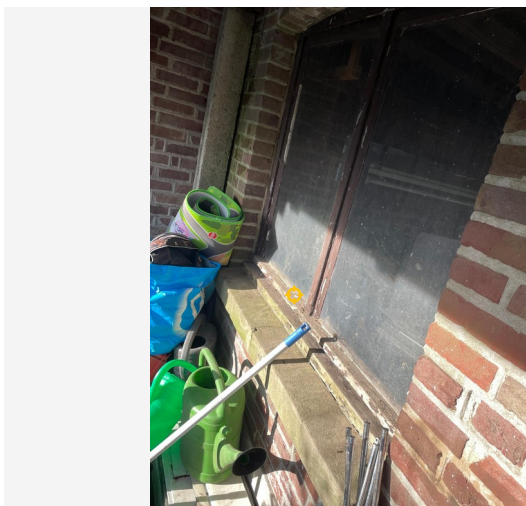
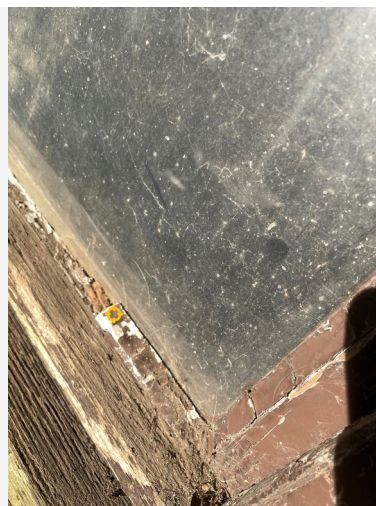
Geen asbest

#	Type	Referentie	Resultaat
6.1	Puntmonster	23-9339-239-M002	Geen asbest

Beschrijving	mastiek ramen achterbouw
Omgeving	Buiten
Primaire drager	Wandopening verticaal (raam, deur, ...)
Bindmiddel van materiaal	Kitten, mastiek, pasta

<b>Gebondenheid op basis van bindmiddel</b>	Hecht
<b>Hoeveelheid (gewicht - aantal)</b>	• 1,00 kg - 1 stuk
<b>Totaal gewicht</b>	1,00 kg
<b>Identificatiemethode</b>	Vaststelling met monstername
<b>Destructieve handeling voor identificatie</b>	Nee
<b>Opmerking</b>	Mastiek van de ramen van de achterbouw.
