Asbestinventarisatetest

Snapperstraat 32, 3511 Hasselt

Attestnummer : 20231112-000005.000

Uitgegeven op : 12.11.2023

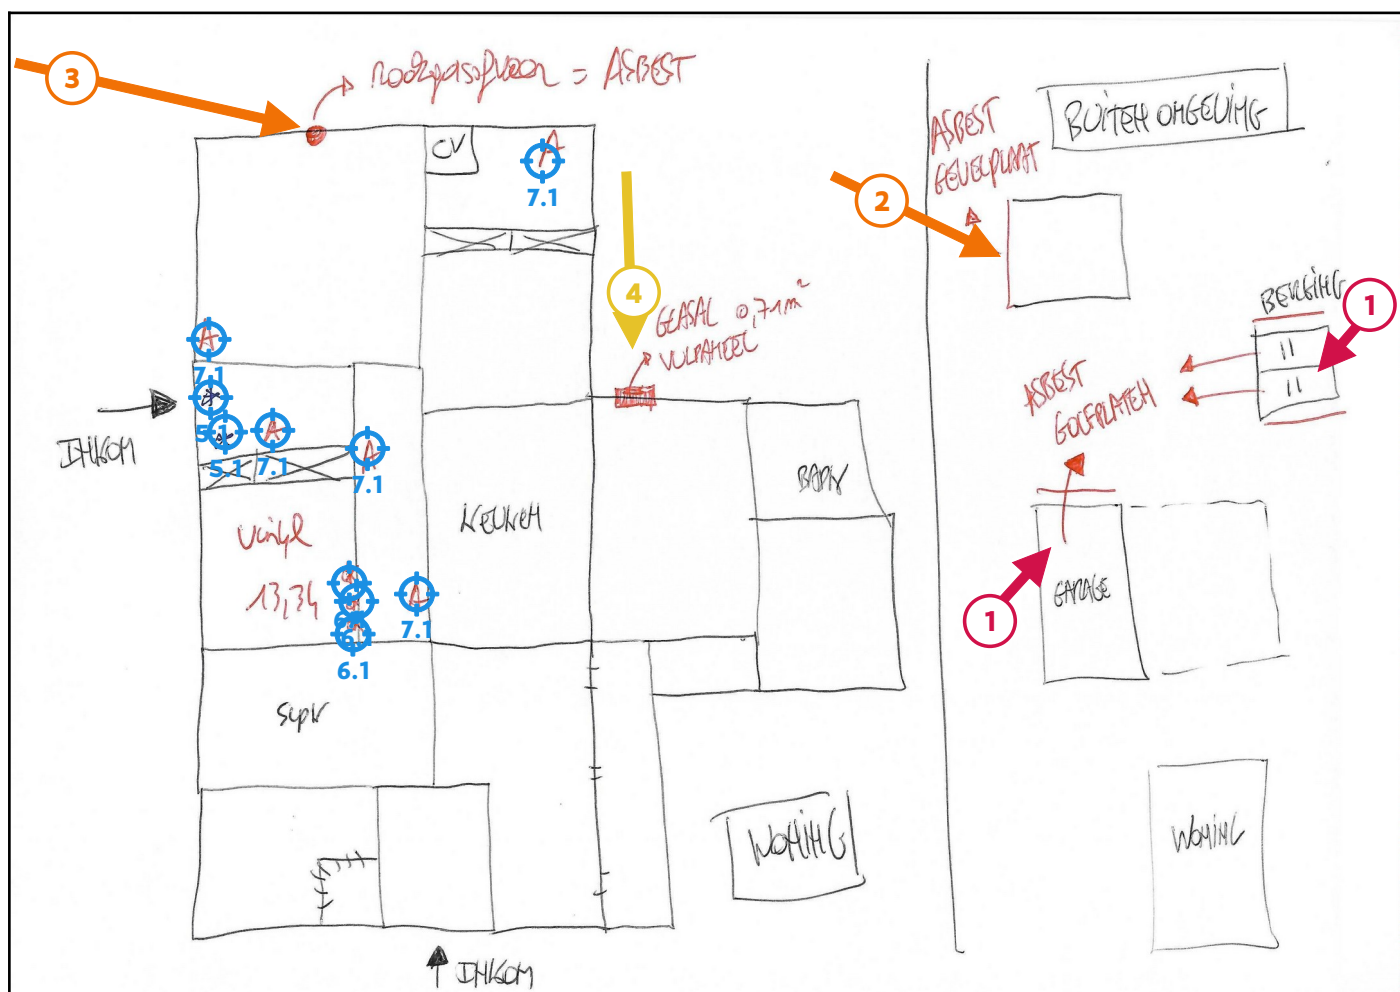
Plan 1.1: Schets

Beschrijving	Type	Actie
1. Golfplaten	Asbestmateriaal	Dringend verwijderen
2. Gevelplaat asbestcement	Asbestmateriaal	Verwijderen
3. Rookgasafvoer uit asbestcement	Asbestmateriaal	Verwijderen
4. Glasal vulpaneel (= plaat uit asbestcement)	Asbestmateriaal	Zorgvuldig beheren
5. 3 PS Bitumen	Geen asbest	-
5.1 Code: 3 PS Bitumen	Puntmonster	-
6. 2 MS Vinylvloer	Geen asbest	-

6.1 Code: 2 MS Vinylvloer	Mengmonster	-
7.1 MS Pleisterwerk	Geen asbest	-
7.1 Code: 1 MS Pleisterwerk	Mengmonster	-

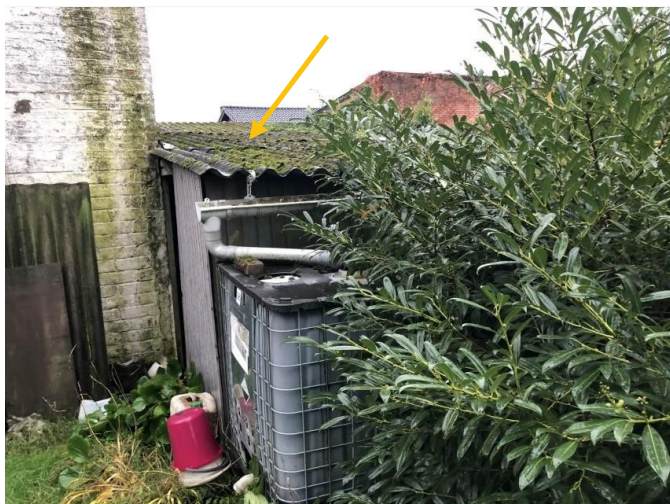
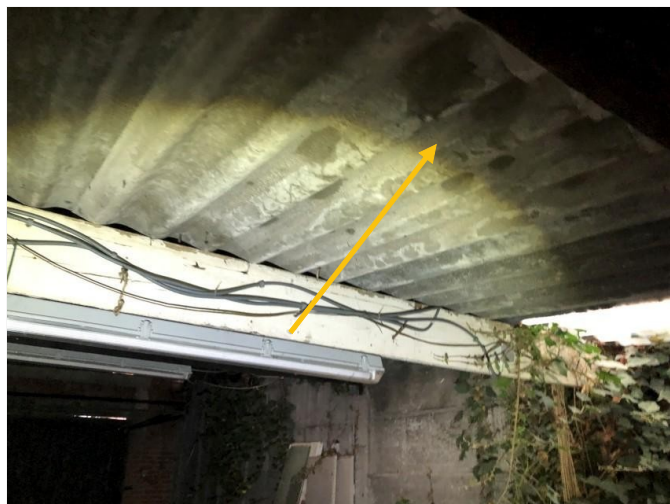
Het asbestmateriaal valt onder de mijlpaal van 2034.

Dringend verwijderen

Eindbeoordeling materiaalrisico	Hoog materiaalrisico en/of hoge kans op vezelvrijgave
---------------------------------	---

Gebondenheid	Categorie 1: hechtgebonden in oorsprong
Asbestsoort (vezeltype)	Crocidoliet aanwezig
Asbestconcentratie	Laag (< 50%)
Afschermingsgraad van het gehele materiaal	Geheel of deels (ook) vrij aan de binnenlucht
Toestand van het materiaal	Matig beschadigd, matig verweerd

Beschrijving	Golfplaten
Omgeving	Grenst aan binnen- en buitenlucht
Primaire drager	Schuin dak
Asbestmateriaal	Dak- en gevelbekleding - Golfplaat
Bindmiddel van asbestmateriaal	Cement
Gebondenheid op basis van bindmiddel	Hecht

Hoeveelheid (oppervlakte - aantal)	• 57,47 m ² - 1 stuk
Totale oppervlakte	57,47 m ²
Eenvoudig bereikbaar	Ja
Bevestigingswijze	• Geschroefd
Identificatiemethode	Vaststelling zonder monstername
Destructieve handeling voor identificatie	Nee

- Verwijder dit asbestmateriaal zo snel mogelijk. Volg de toestand goed op.

- Eenvoudige handelingen: mag via doe-het-zelf of door werknemer(s) met opleidingsattest eenvoudige handelingen
Asbest golfplaten behoren tot de groep van de hechtgebonden asbestproducten.

Golfplaten die te veel verweerd zijn, gebroken zijn, in een slechte staat zijn of breken onder hun eigen gewicht tijdens de afbraak, dienen verwijderd te worden door een erkend asbestverwijderaar.

Enkel golfplaten die zonder breken losgemaakt kunnen worden, mogen zelf verwijderd worden.

1. Beschermkledij dragen tijdens de werken, mondmasker P3, ...
2. Zorg ervoor dat de platen en de bevestigingspunten eerst bevochtigd worden vooraleer je ze verwijdert. Dit om vezelverspreiding tegen te gaan.

U mag de asbest golfplaten zelf naar het containerpark voeren, mits alles afgesloten is in daarvoor bestemde asbestafvalzakken.

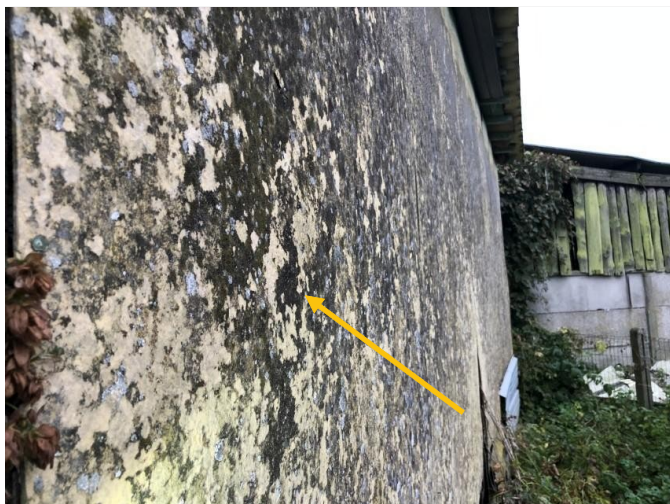
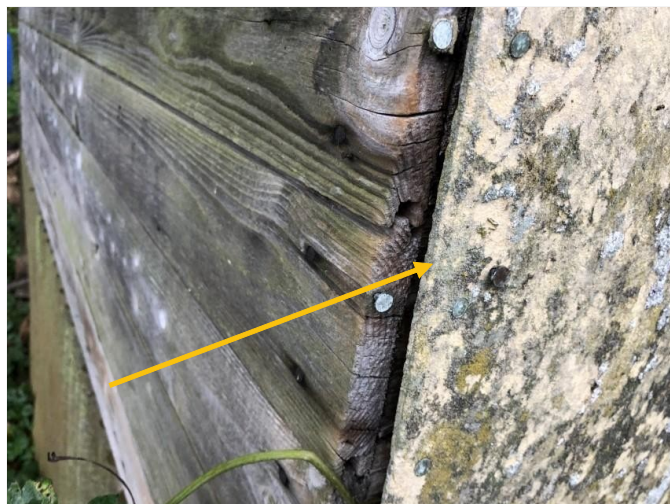
Het asbestmateriaal valt onder de mijlpaal van 2034.

Verwijderen

Eindbeoordeling materiaalrisico	Verhoogd materiaalrisico en/of verhoogde kans op vezelvrijgave
---------------------------------	--

Gebondenheid	Categorie 1: hechtgebonden in oorsprong
Asbestsoort (vezeltype)	Crocidoliet aanwezig
Asbestconcentratie	Laag (< 50%)
Afschermingsgraad van het gehele materiaal	Geheel of deels vrij aan de buitenlucht
Toestand van het materiaal	Matig beschadigd, matig verweerd

Beschrijving	Gevelplaat asbestcement
Omgeving	Buiten
Primaire drager	Wand buitenschil
Asbestmateriaal	Dak- en gevelbekleding - Plaat
Bindmiddel van asbestmateriaal	Cement
Gebondenheid op basis van bindmiddel	Hecht
Hoeveelheid (oppervlakte - dikte - aantal)	• 13,54 m ² - 0,50 cm - 1 stuk

- Verwijder dit asbestmateriaal zo snel mogelijk. Volg de toestand goed op.

- Eenvoudige handelingen: mag via doe-het-zelf of door werknemer(s) met opleidingsattest eenvoudige handelingen
Dit is een hechtgebonden asbest buitentoepassing.

Dit asbestmateriaal mag enkel zelf verwijderd worden als ze zonder breken losgemaakt kan worden.

Asbesttoepassingen die te veel verweerd zijn, gebroken zijn, in een slechte staat zijn of breken onder hun eigen gewicht tijdens de afbraak, dienen verwijderd te worden door een erkend asbestverwijderaar.

1. Beschermkledij dragen tijdens de werken, mondmasker P3, ...
2. Bevochtig eerst de asbesttoepassing. Dit om vezelverspreiding tegen te gaan.

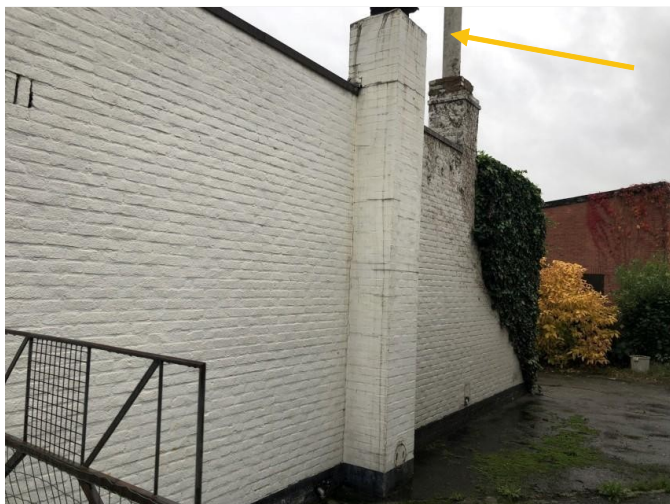
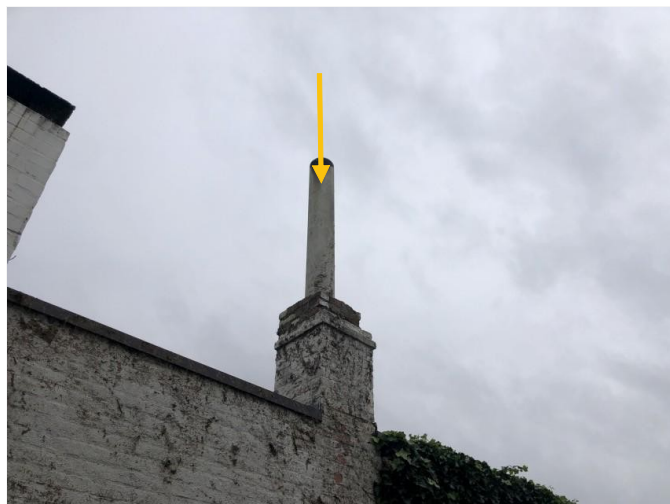
Het asbestmateriaal valt onder de mijlpaal van 2034.

Verwijderen

Eindbeoordeling materiaalrisico	Verhoogd materiaalrisico en/of verhoogde kans op vezelvrijgave
---------------------------------	--

Gebondenheid	Categorie 1: hechtgebonden in oorsprong
Asbestsoort (vezeltype)	Crocidoliet aanwezig
Asbestconcentratie	Laag (< 50%)
Afschermingsgraad van het gehele materiaal	Geheel of deels vrij aan de buitenlucht
Toestand van het materiaal	Matig beschadigd, matig verweerd

Beschrijving	Rookgasafvoer uit asbestcement
Omgeving	Buiten
Primaire drager	HVAC infrastructuur en uitrusting
Asbestmateriaal	Rookgaskanaal
Bindmiddel van asbestmateriaal	Cement
Gebondenheid op basis van bindmiddel	Hecht
Hoeveelheid (lengte - omtrek - dikte - aantal)	• 1,64 m - 45,00 cm - 0,98 cm - 1 stuk
Totaal volume	0,007 m ³

- Verwijder dit asbestmateriaal zo snel mogelijk. Volg de toestand goed op.

- Eenvoudige handelingen: mag via doe-het-zelf of door werknemer(s) met opleidingsattest eenvoudige handelingen
Dit is een hechtgebonden asbest buitentoepassing.

Dit asbestmateriaal mag enkel zelf verwijderd worden als ze zonder breken losgemaakt kan worden.

Asbesttoepassingen die te veel verweerd zijn, gebroken zijn, in een slechte staat zijn of breken onder hun eigen gewicht tijdens de afbraak, dienen verwijderd te worden door een erkend asbestverwijderaar.

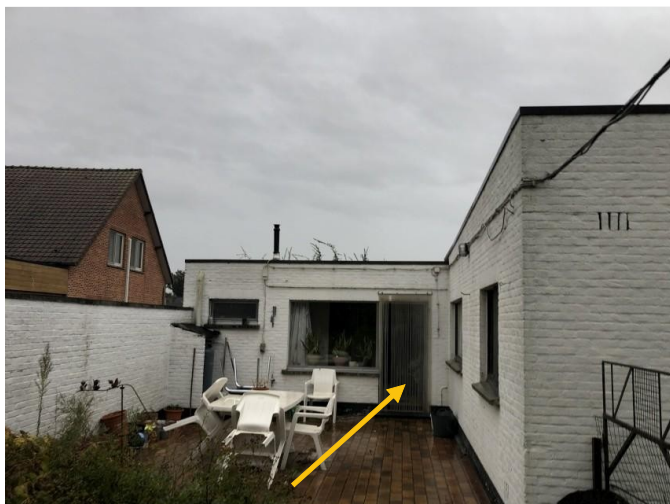
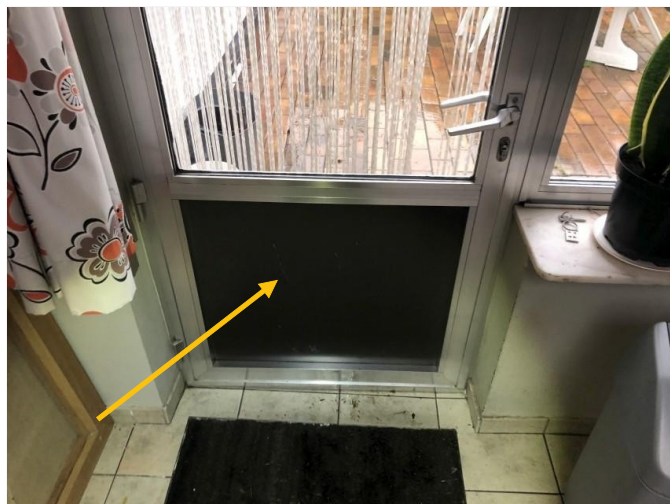
Het asbestmateriaal valt onder de mijlpaal van 2040.

Zorgvuldig beheren

Eindbeoordeling materiaalrisico	Laag materiaalrisico en/of verlaagde kans op vezelvrijgave
---------------------------------	--

Gebondenheid	Categorie 1: hechtgebonden in oorsprong
Asbestsoort (vezeltype)	Crocidoliet aanwezig
Asbestconcentratie	Laag (< 50%)
Afschermingsgraad van het gehele materiaal	Geheel of deels (ook) vrij aan de binnenlucht
Toestand van het materiaal	Onbeschadigd, niet verweerd

Beschrijving	Glasal vulpaneel (= plaat uit asbestcement)
Omgeving	Grenst aan binnen- en buitenlucht
Primaire drager	Wandopening verticaal (raam, deur, ...)
Asbestmateriaal	Plaat, paneel, tablet - Geëmailleerd, type Glasal
Bindmiddel van asbestmateriaal	Cement
Gebondenheid op basis van bindmiddel	Hecht
Hoeveelheid (oppervlakte - dikte - aantal)	• 0,71 m ² - 0,50 cm - 1 stuk
Totaal volume	0,004 m ³
Eenvoudig bereikbaar	Ja

- Zorg voor een veilig beheer. Vermijd het beschadigen van het asbestmateriaal. Controleer de toestand jaarlijks op wijzigingen.
- Zorg voor een veilig beheer en verwijder dit asbestmateriaal wanneer het bij werken eenvoudig bereikbaar wordt. Controleer de toestand jaarlijks op wijzigingen.

- Eenvoudige handelingen: mag via doe-het-zelf of door werknemer(s) met opleidingsattest eenvoudige handelingen
Veilig beheren. Indien u toch wil verwijderen:
Plaat in één geheel verwijderen mits het dragen van beschermingsmiddelen / mondmasker P3.
U mag het asbestmateriaal zelf naar het containerpark voeren, mits alles afgesloten is in daarvoor bestemde asbestafvalzakken.

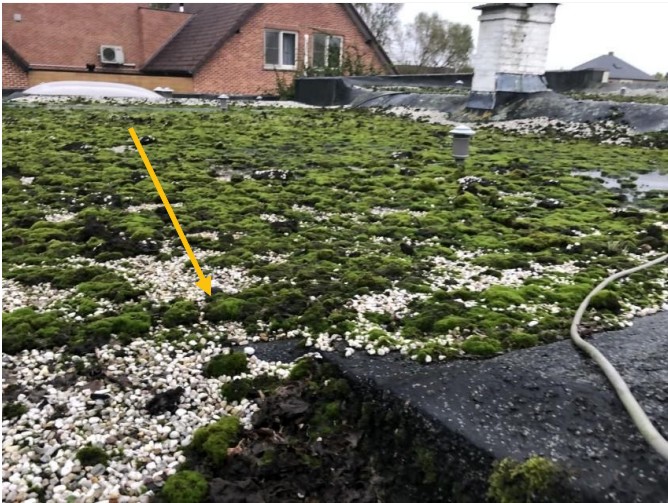
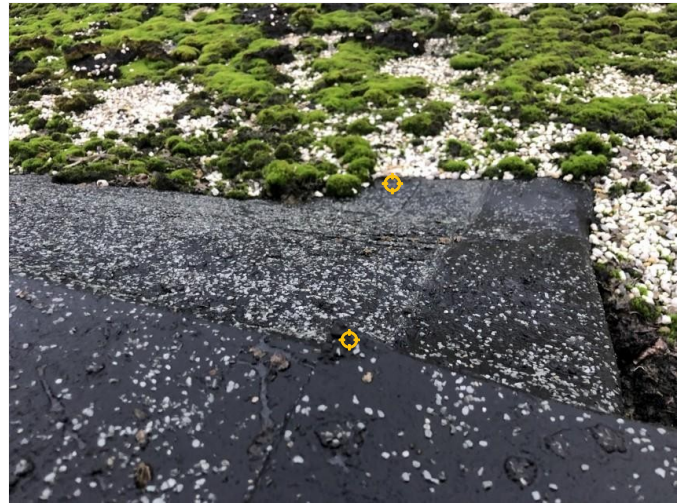
Fiche 5: 3 | PS | Bitumen

Geen asbest

#	Type	Referentie	Resultaat
5.1	Puntmonster	3 PS Bitumen	Geen asbest

Beschrijving	3 PS Bitumen
Omgeving	Buiten
Primaire drager	Plat dak
Bindmiddel van materiaal	Bitumen (roofing, teer, asfalt)

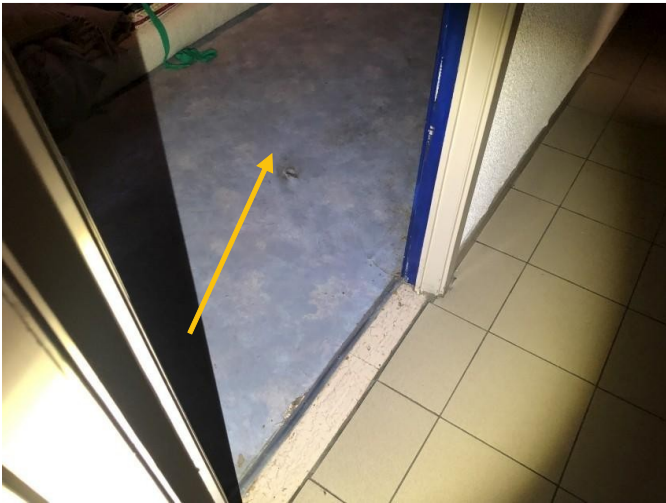
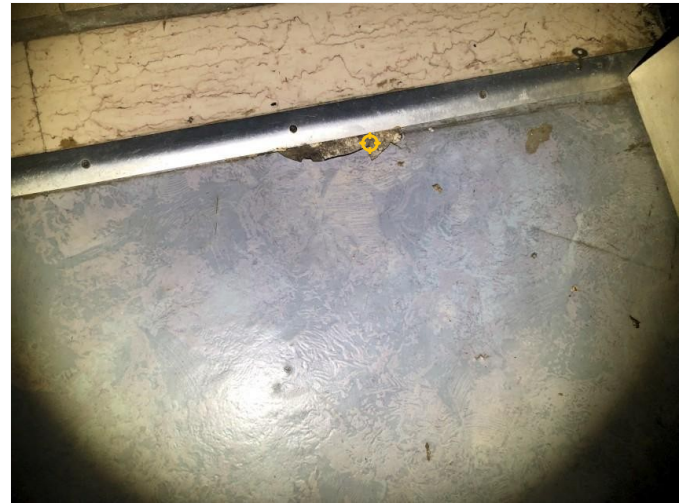
Geen asbest

#	Type	Referentie	Resultaat
6.1	Mengmonster	2 I MS I Vinylvloer	Geen asbest

Beschrijving	2 I MS I Vinylvloer
Omgeving	Binnen
Primaire drager	Vloer
Bindmiddel van materiaal	Karton - papier - viltachtig

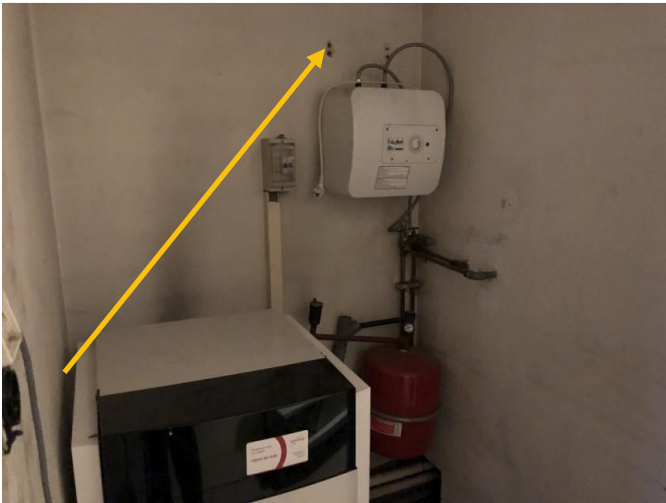
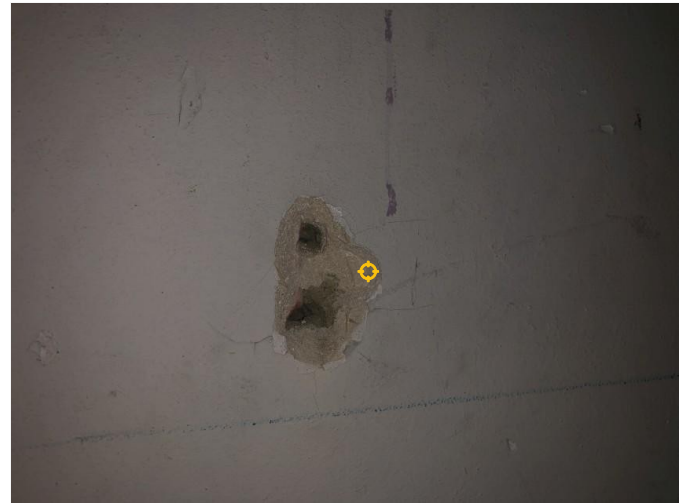
Geen asbest

#	Type	Referentie	Resultaat
7.1	Mengmonster	1 MS Pleisterwerk	Geen asbest

Beschrijving	1 MS Pleisterwerk
Omgeving	Binnen
Primaire drager	Binnenwand, plafond
Bindmiddel van materiaal	Gips - kalk
