# Asbestinventarisatetest

Russelt 40, 3830 Wellen

Attestnummer : 20240613-000172.000

Uitgegeven op : 13.06.2024

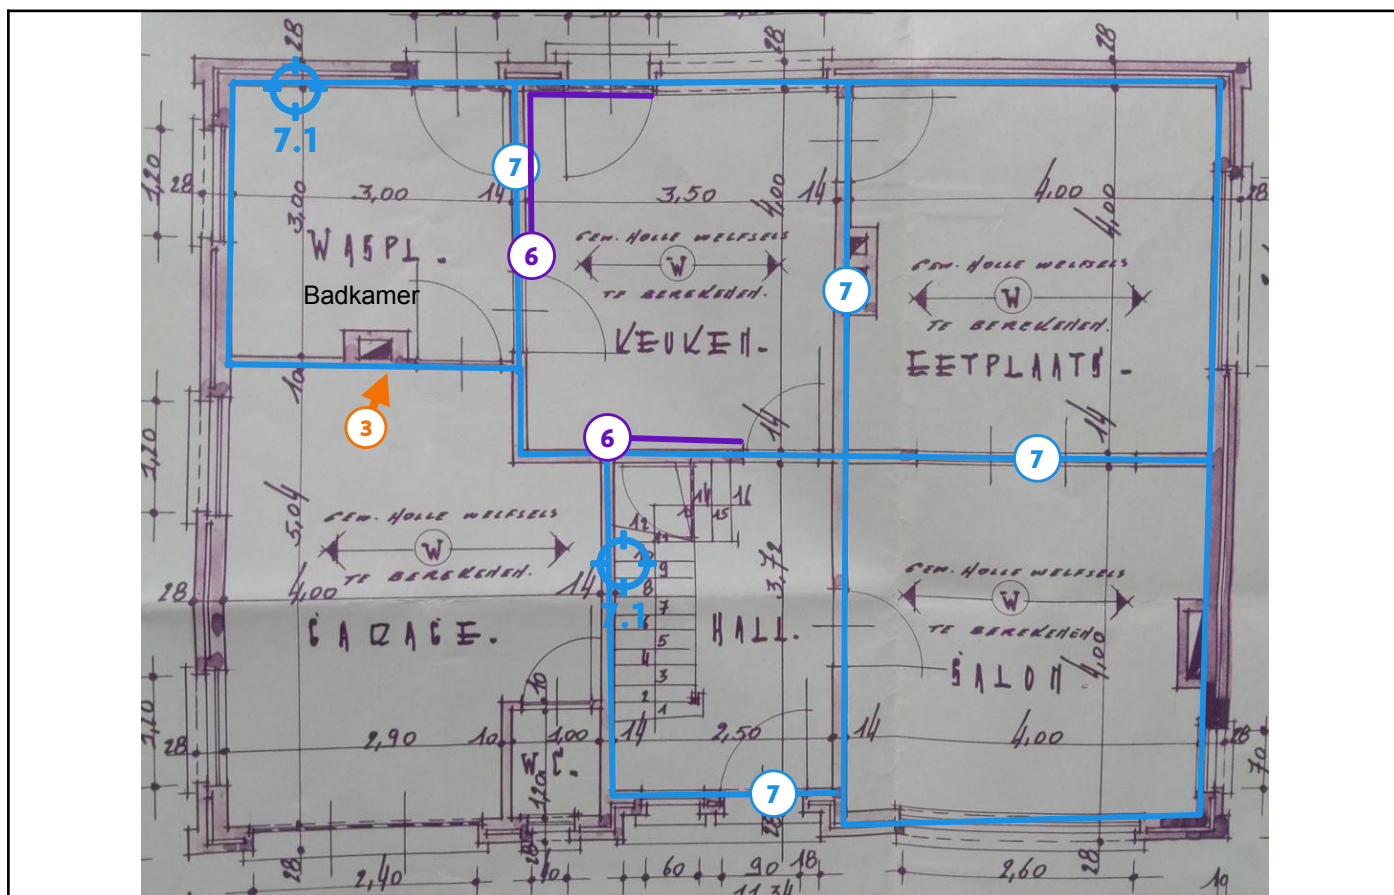
## Plan 1.2: Gelijkvloers

Beschrijving	Type	Actie
3. Bakelieten Schakelaar	Asbestmateriaal	<a href="#">Verwijderen</a>
6. Tegellijm (wandtegels)	Advies	-
7. Pleisterwerk muren	Geen asbest	-
7.1 Code: MM-01	Mengmonster	-

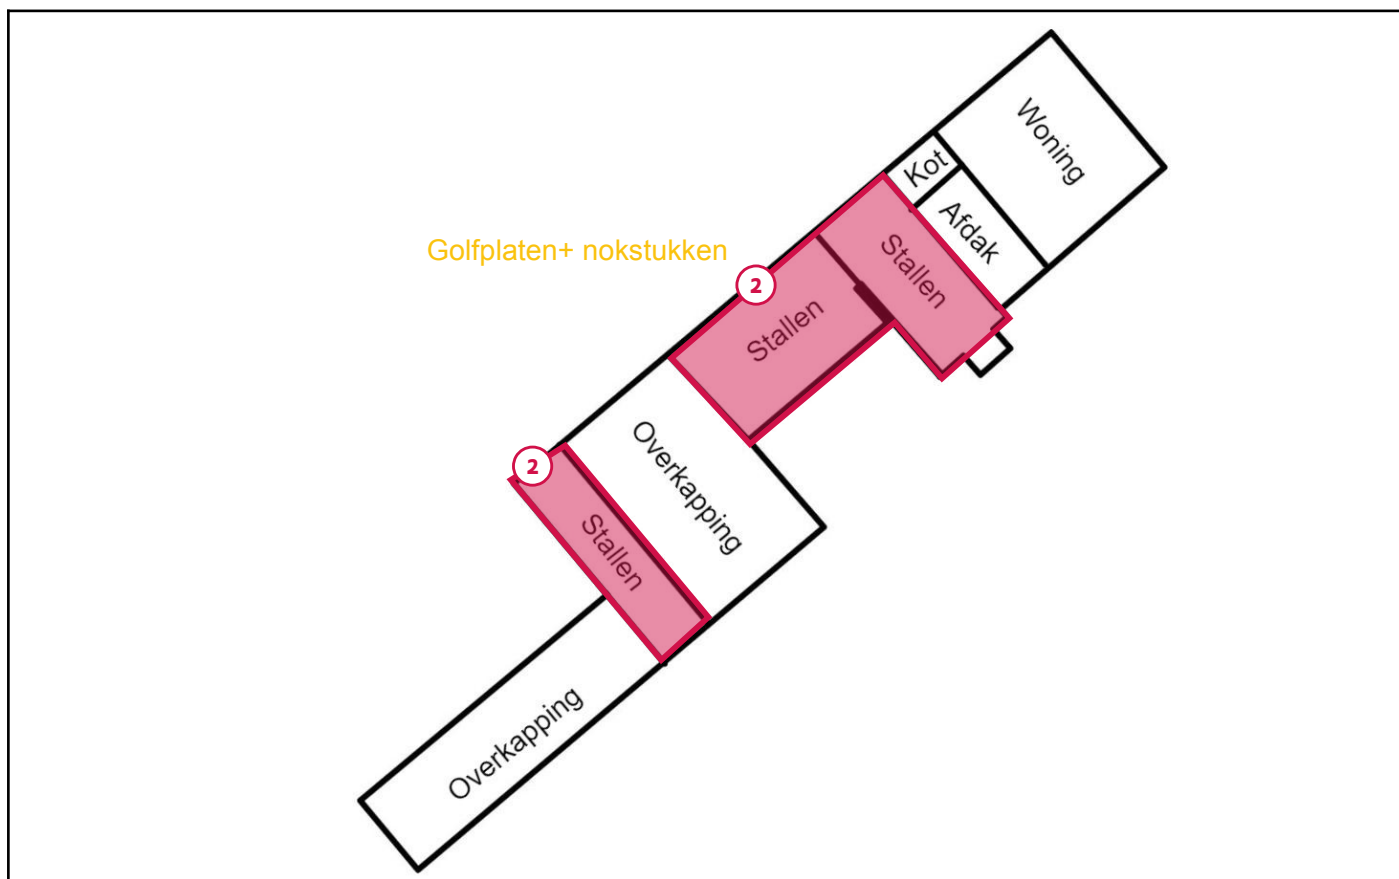
## Plan 1.8: Dakplan stallen

Beschrijving	Type	Actie
2. Golfplaten	Asbestmateriaal	Dringend verwijderen

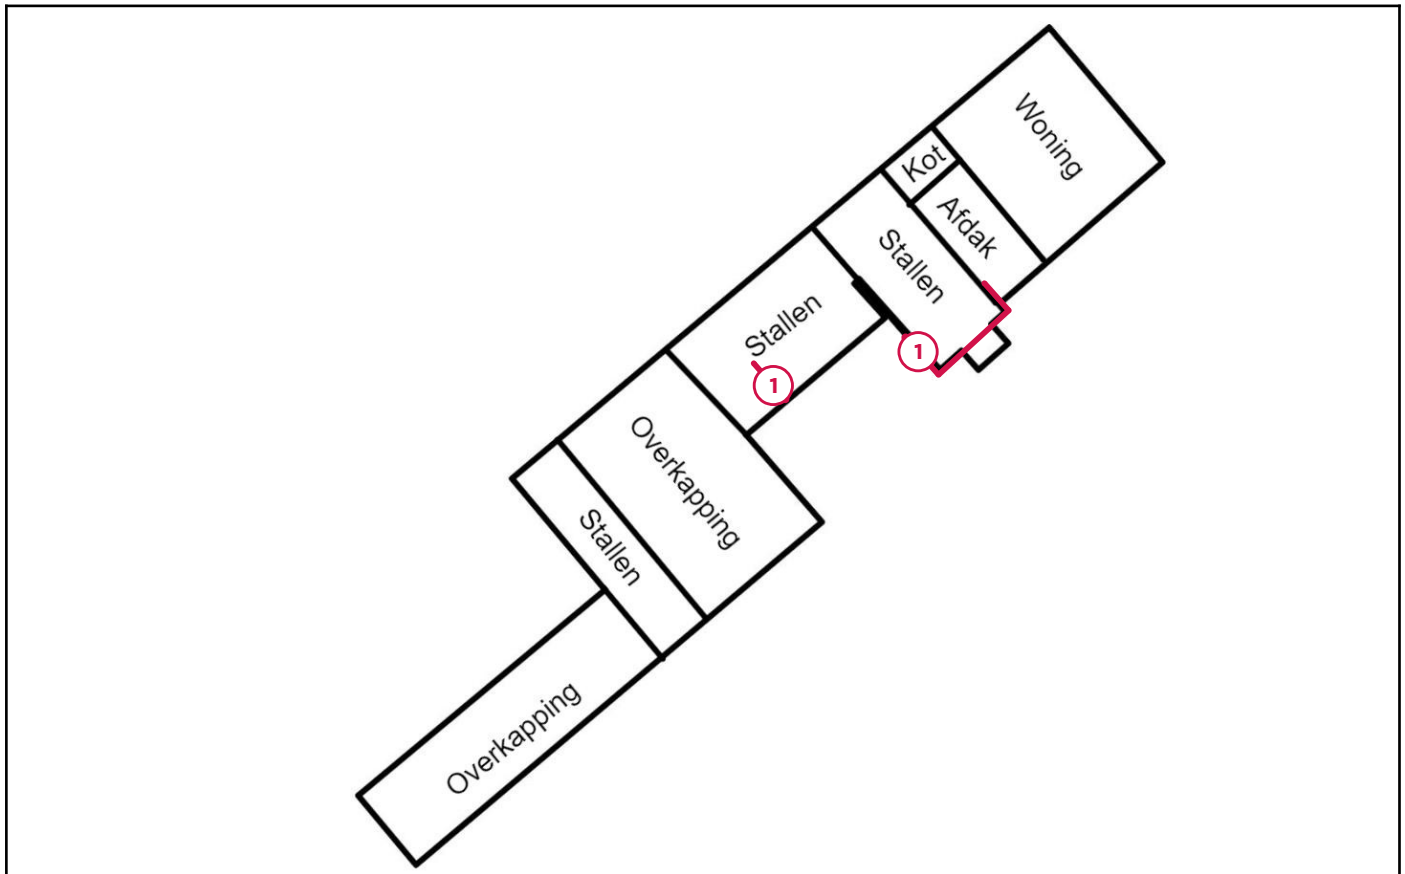
## Plan 1.10: Generieke platen

Beschrijving	Type	Actie
1. Generiek platen	Asbestmateriaal	Dringend verwijderen

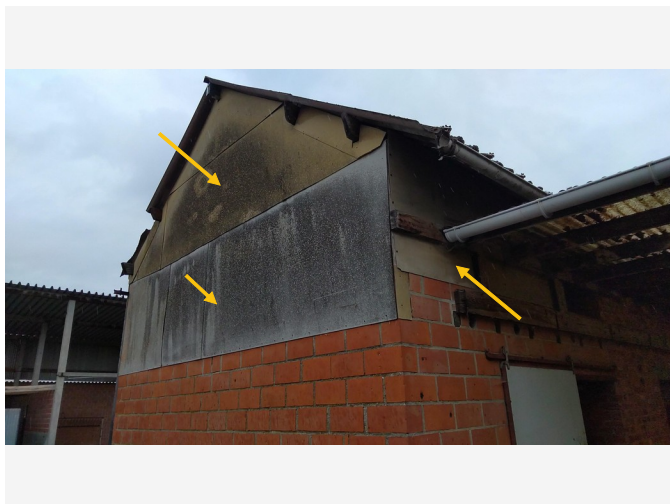
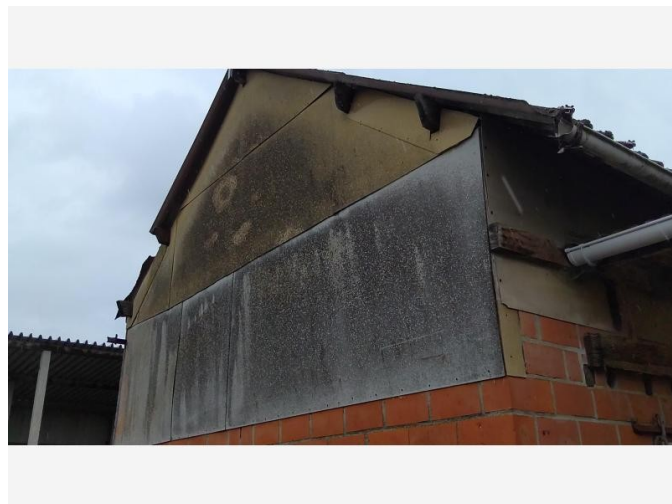
Het asbestmateriaal valt onder de mijlpaal van 2040.

Eindbeoordeling materiaalrisico	Hoog materiaalrisico en/of hoge kans op vezelvrijgave
---------------------------------	---

Gebondenheid	Categorie 1: hechtgebonden in oorsprong
Asbestsoort (vezeltype)	Crocidoliet aanwezig
Asbestconcentratie	Laag (< 50%)
Afschermingsgraad van het gehele materiaal	Geheel of deels (ook) vrij aan de binnenlucht
Toestand van het materiaal	Matig beschadigd, matig verweerd

Beschrijving	Generiek platen
Omgeving	Grenst aan binnen- en buitenlucht
Primaire drager	Wand buitenschil
Asbestmateriaal	Plaat, paneel, tablet - Generiek
Bindmiddel van asbestmateriaal	Cement
Gebondenheid op basis van bindmiddel	Hecht
Hoeveelheid (oppervlakte - dikte - aantal)	• 20,00 m <sup>2</sup> - 0,50 cm - 1 stuk
Totaal volume	0,10 m <sup>3</sup>
Eenvoudig bereikbaar	Ja
Bevestigingswijze	• Genageld, geniet
Identificatiemethode	Vaststelling zonder monsternamen

- Verwijderen om een asbestveilige toestand te bekomen.

- Eenvoudige handelingen: mag via doe-het-zelf of door werknemer(s) met opleidingsattest eenvoudige handelingen  
In één geheel verwijderen, dubbel verpakken en afvoeren naar het containerpark.  
Draag persoonlijke beschermingsmiddelen, zie asbestattest 'asbest verwijderen'.

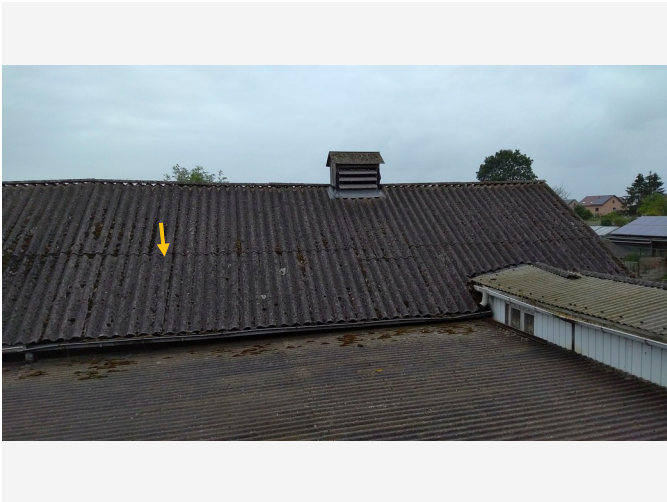
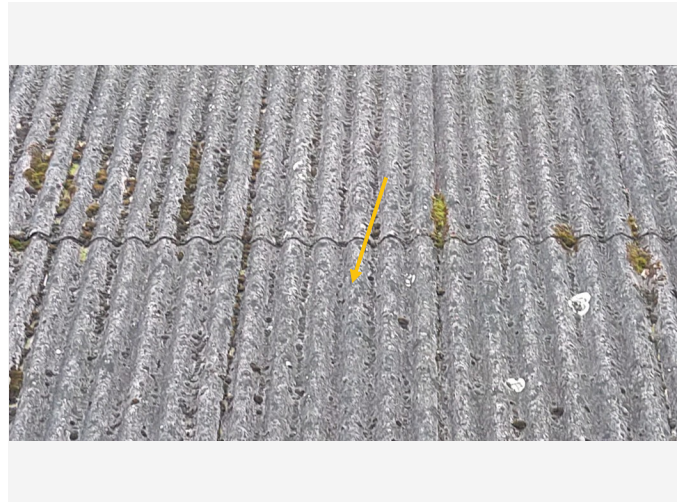
Het asbestmateriaal valt onder de mijlpaal van 2034.

Eindbeoordeling materiaalrisico	Hoog materiaalrisico en/of hoge kans op vezelvrijgave
---------------------------------	---

Gebondenheid	Categorie 1: hechtgebonden in oorsprong
Asbestsoort (vezeltype)	Crocidoliet aanwezig
Asbestconcentratie	Laag (< 50%)
Afschermingsgraad van het gehele materiaal	Geheel of deels (ook) vrij aan de binnenlucht
Toestand van het materiaal	Matig beschadigd, matig verweerd

Beschrijving	Golfplaten
Omgeving	Grenst aan binnen- en buitenlucht
Primaire drager	Schuin dak
Asbestmateriaal	Dak- en gevelbekleding - Golfplaat
Bindmiddel van asbestmateriaal	Cement
Gebondenheid op basis van bindmiddel	Hecht
Hoeveelheid (oppervlakte - aantal)	<ul style="list-style-type: none"><li>• 220,00 m<sup>2</sup> - 1 stuk</li></ul>
Totale oppervlakte	220,00 m <sup>2</sup>
Eenvoudig bereikbaar	Ja
Bevestigingswijze	<ul style="list-style-type: none"><li>• Geschroefd</li></ul>
Identificatiemethode	Vaststelling zonder monsternamen

- Verwijder dit asbestmateriaal zo snel mogelijk. Volg de toestand goed op.

- Eenvoudige handelingen: mag via doe-het-zelf of door werknemer(s) met opleidingsattest eenvoudige handelingen  
In één geheel verwijderen, dubbel verpakken en afvoeren naar het containerpark.  
Draag persoonlijke beschermingsmiddelen, zie asbestattest 'asbest verwijderen'.

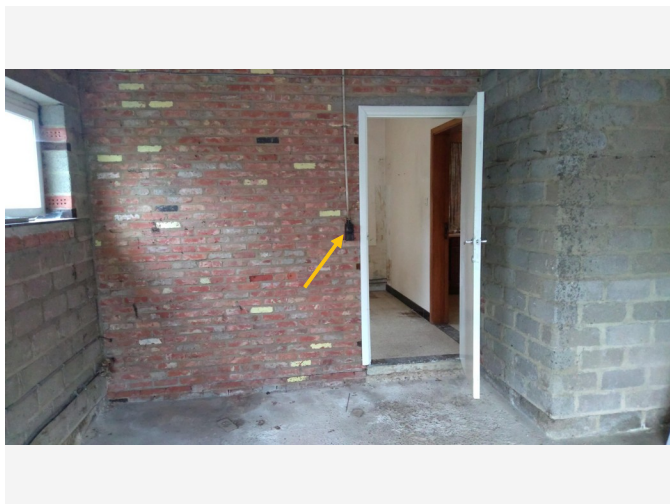
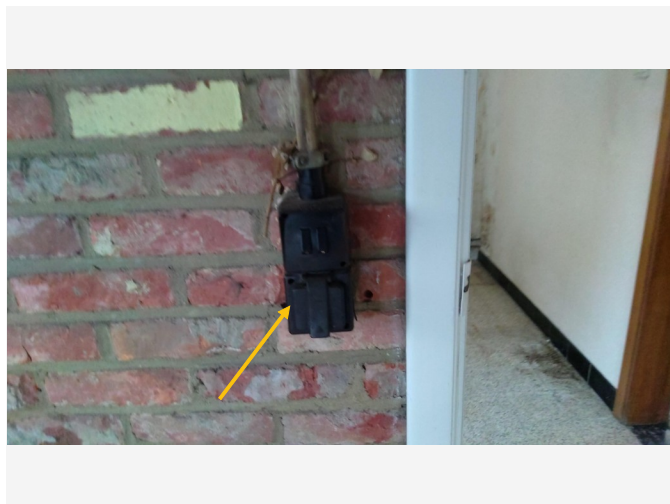
Het asbestmateriaal valt onder de mijlpaal van 2040.

Eindbeoordeling materiaalrisico	Verhoogd materiaalrisico en/of verhoogde kans op vezelvrijgave
---------------------------------	--

Gebondenheid	Categorie 1: hechtgebonden in oorsprong
Asbestsoort (vezeltype)	Crocidoliet aanwezig
Asbestconcentratie	Laag (< 50%)
Afschermingsgraad van het gehele materiaal	Geheel of deels (ook) vrij aan de binnenlucht
Toestand van het materiaal	Licht beschadigd, licht verweerd. Intact materiaal type Pical – asbestboard of categorie III 'gebondenheid'

Beschrijving	Bakelieten Schakelaar
Omgeving	Binnen
Primaire drager	Communicatie en elektrische infrastructuur en uitrusting
Asbestmateriaal	Schakelaars uit Bakeliet
Bindmiddel van asbestmateriaal	Kunststof of -hars
Gebondenheid op basis van bindmiddel	Hecht
Hoeveelheid (gewicht - aantal)	• 0,20 kg - 1 stuk
Totaal gewicht	0,20 kg
Eenvoudig bereikbaar	Ja
Bevestigingswijze	• Geschroefd
Identificatiemethode	Vaststelling zonder monstername

- Verwijderen om een asbestveilige toestand te bekomen.

- Eenvoudige handelingen: mag via doe-het-zelf of door werknemer(s) met opleidingsattest eenvoudige handelingen  
In één geheel verwijderen, dubbel verpakken en afvoeren naar het containerpark.  
Draag persoonlijke beschermingsmiddelen, zie asbestattest 'asbest verwijderen'.

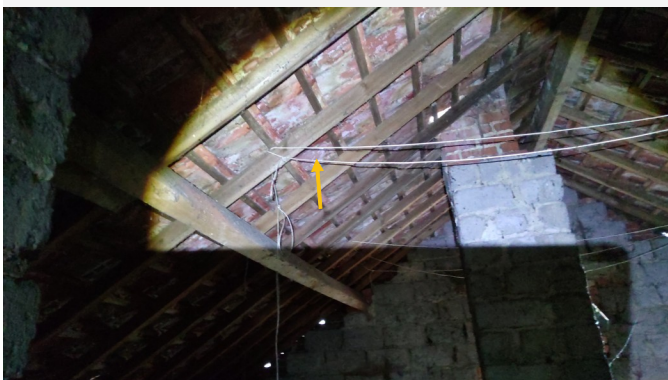
Geen onderdak aanwezig.

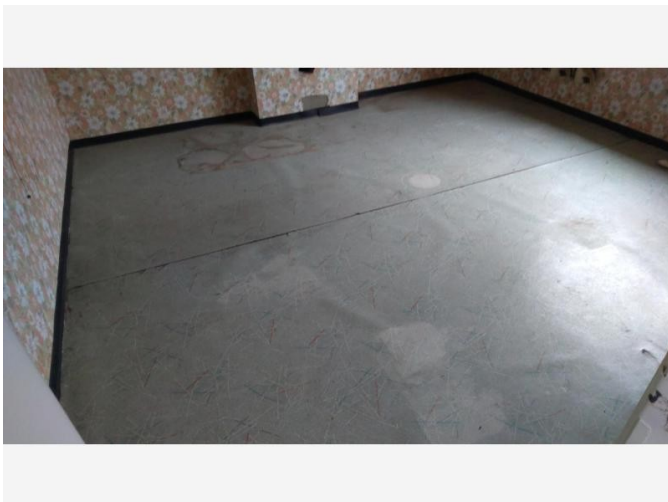
De vinylvloer op de eerste verdieping werd gecontroleerd en is niet verdacht.

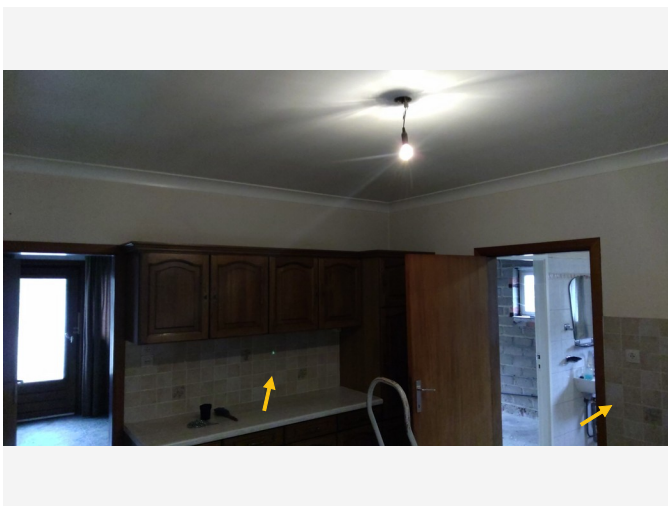
Betreft de lijmlaag achter deze wandtegels. Er bestaat steeds een mogelijke kans dat deze asbesthoudend is. Voor 100% zekerheid kan u een aanvullend destructief onderzoek laten uitvoeren.

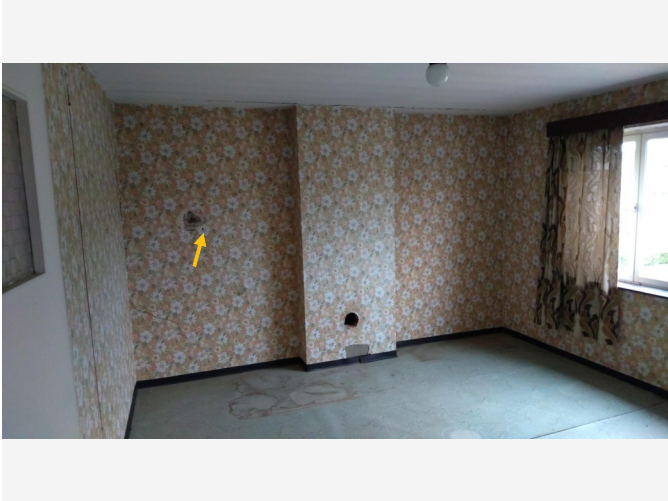
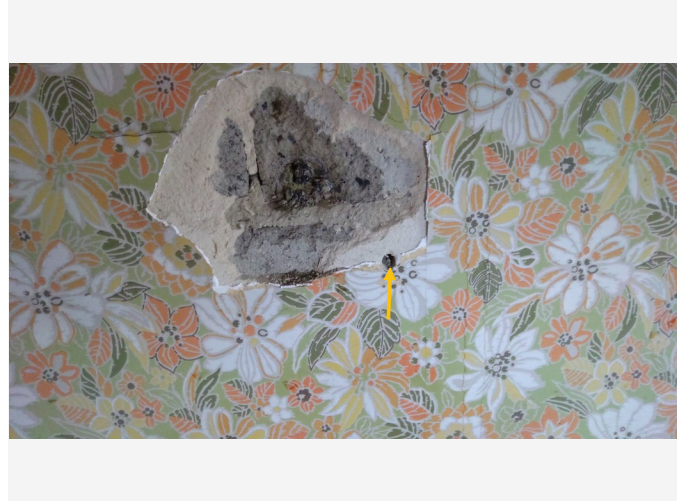
## Fiche 7: Pleisterwerk muren

Geen asbest

#	Type	Referentie	Resultaat
7.1	Mengmonster	MM-01	Geen asbest

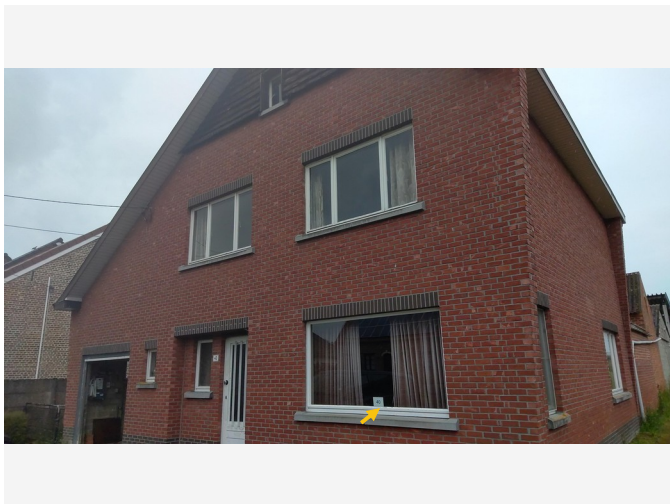
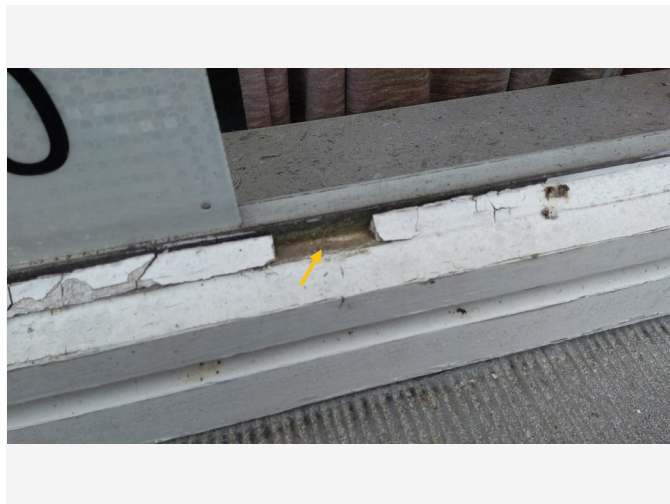
## Fiche 8: Mastiek (ramen)

Geen asbest

#	Type	Referentie	Resultaat
8.1	Mengmonster	MM-03	Geen asbest

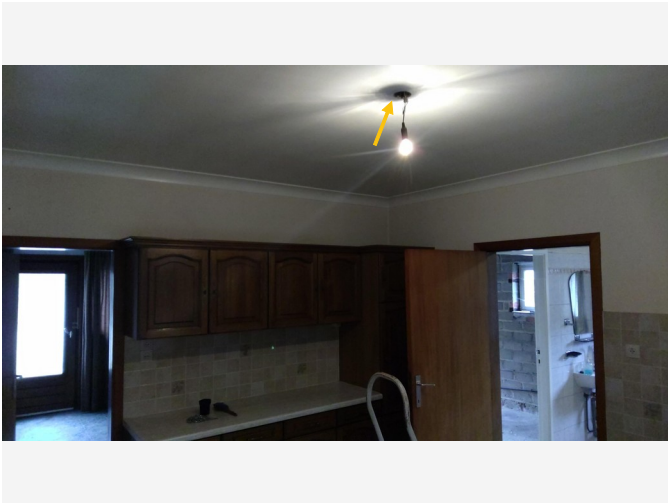
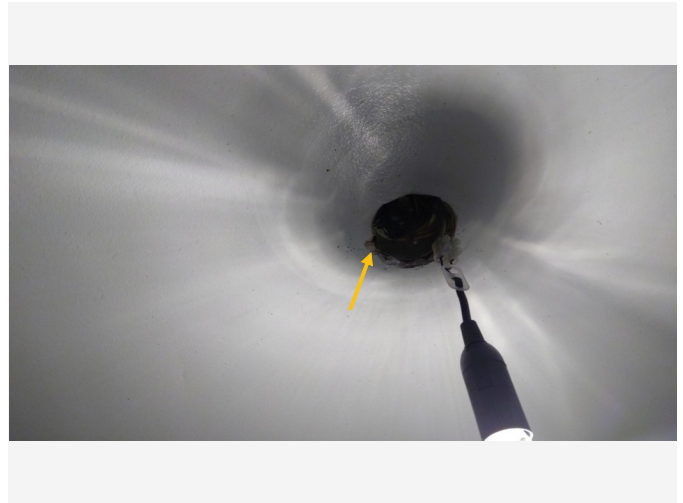
# Fiche 9: Pleisterwerk plafonds

Geen asbest

#	Type	Referentie	Resultaat
9.1	Mengmonster	MM-02	Geen asbest
