Asbestinventarisatetest

Miklaan 65, 3600 Genk

Attestnummer : 20240807-000190.000

Uitgegeven op : 07.08.2024

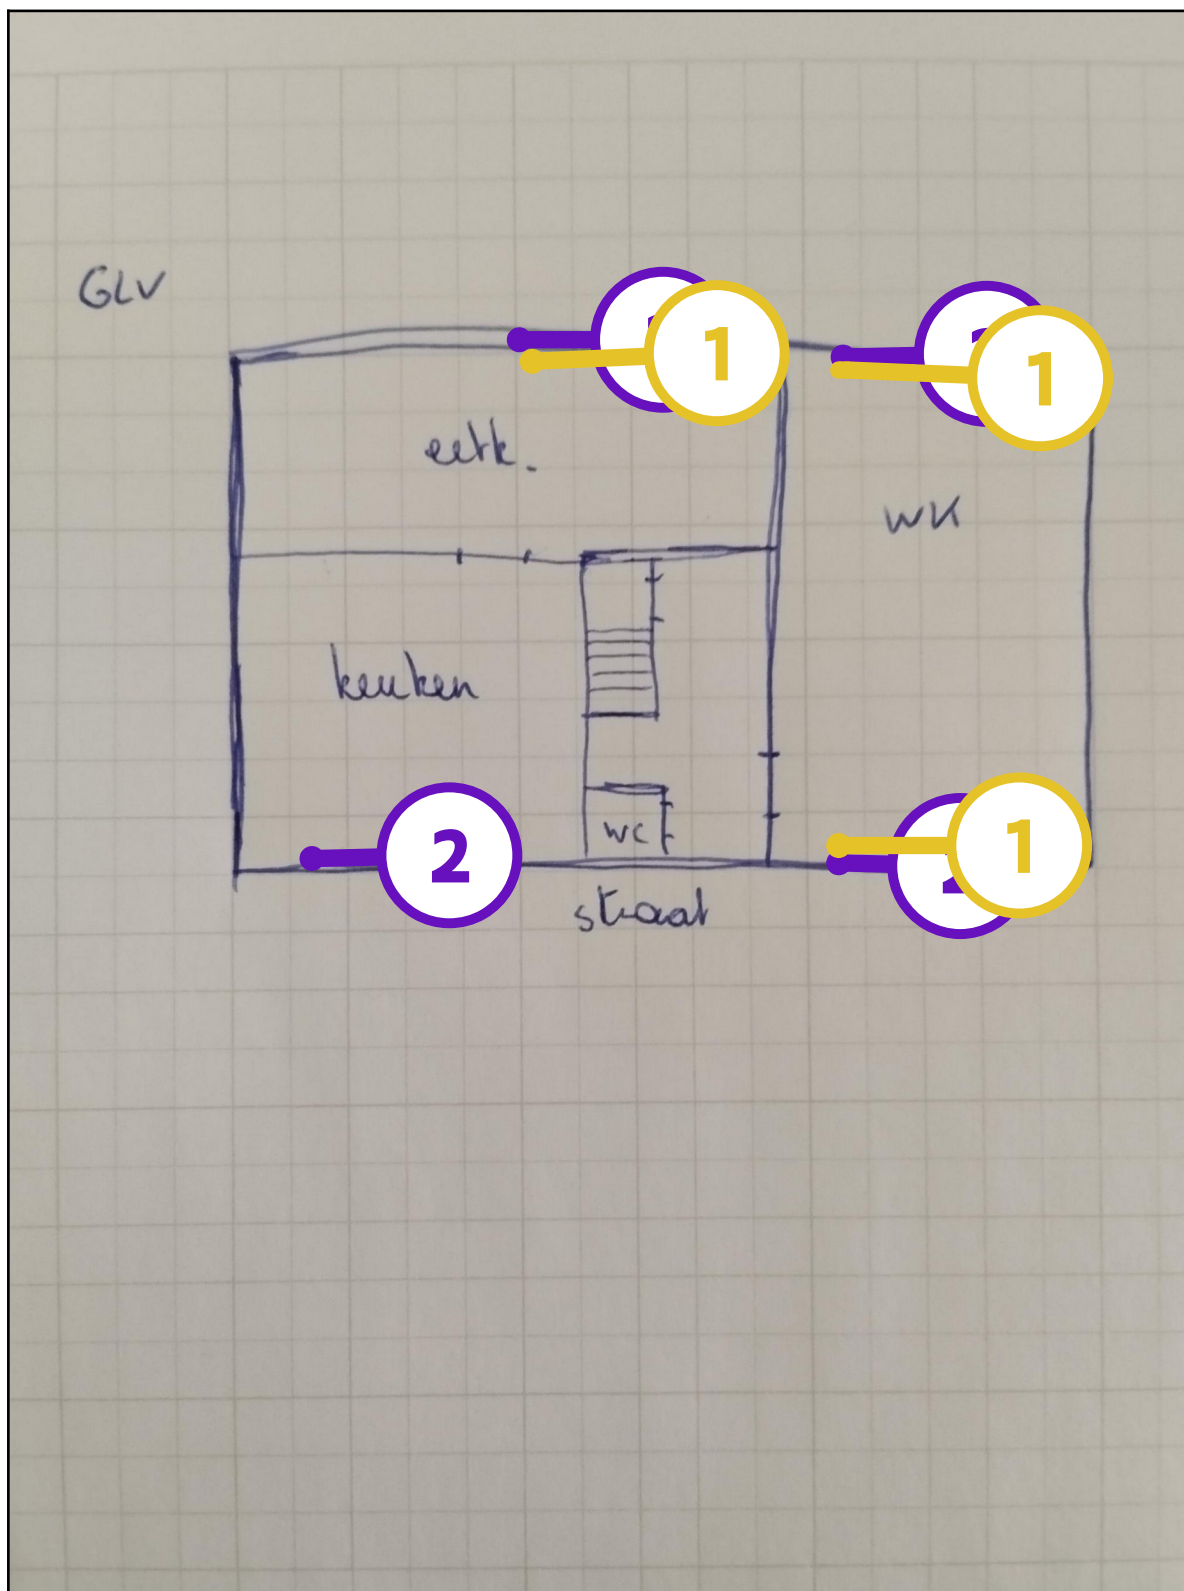
Plan 1.5: Gelijksvloers (aanduidingen)

1. venstertabletten	Asbestmateriaal	Zorgvuldig beheren
2. stopverf en mastiek	Advies	-

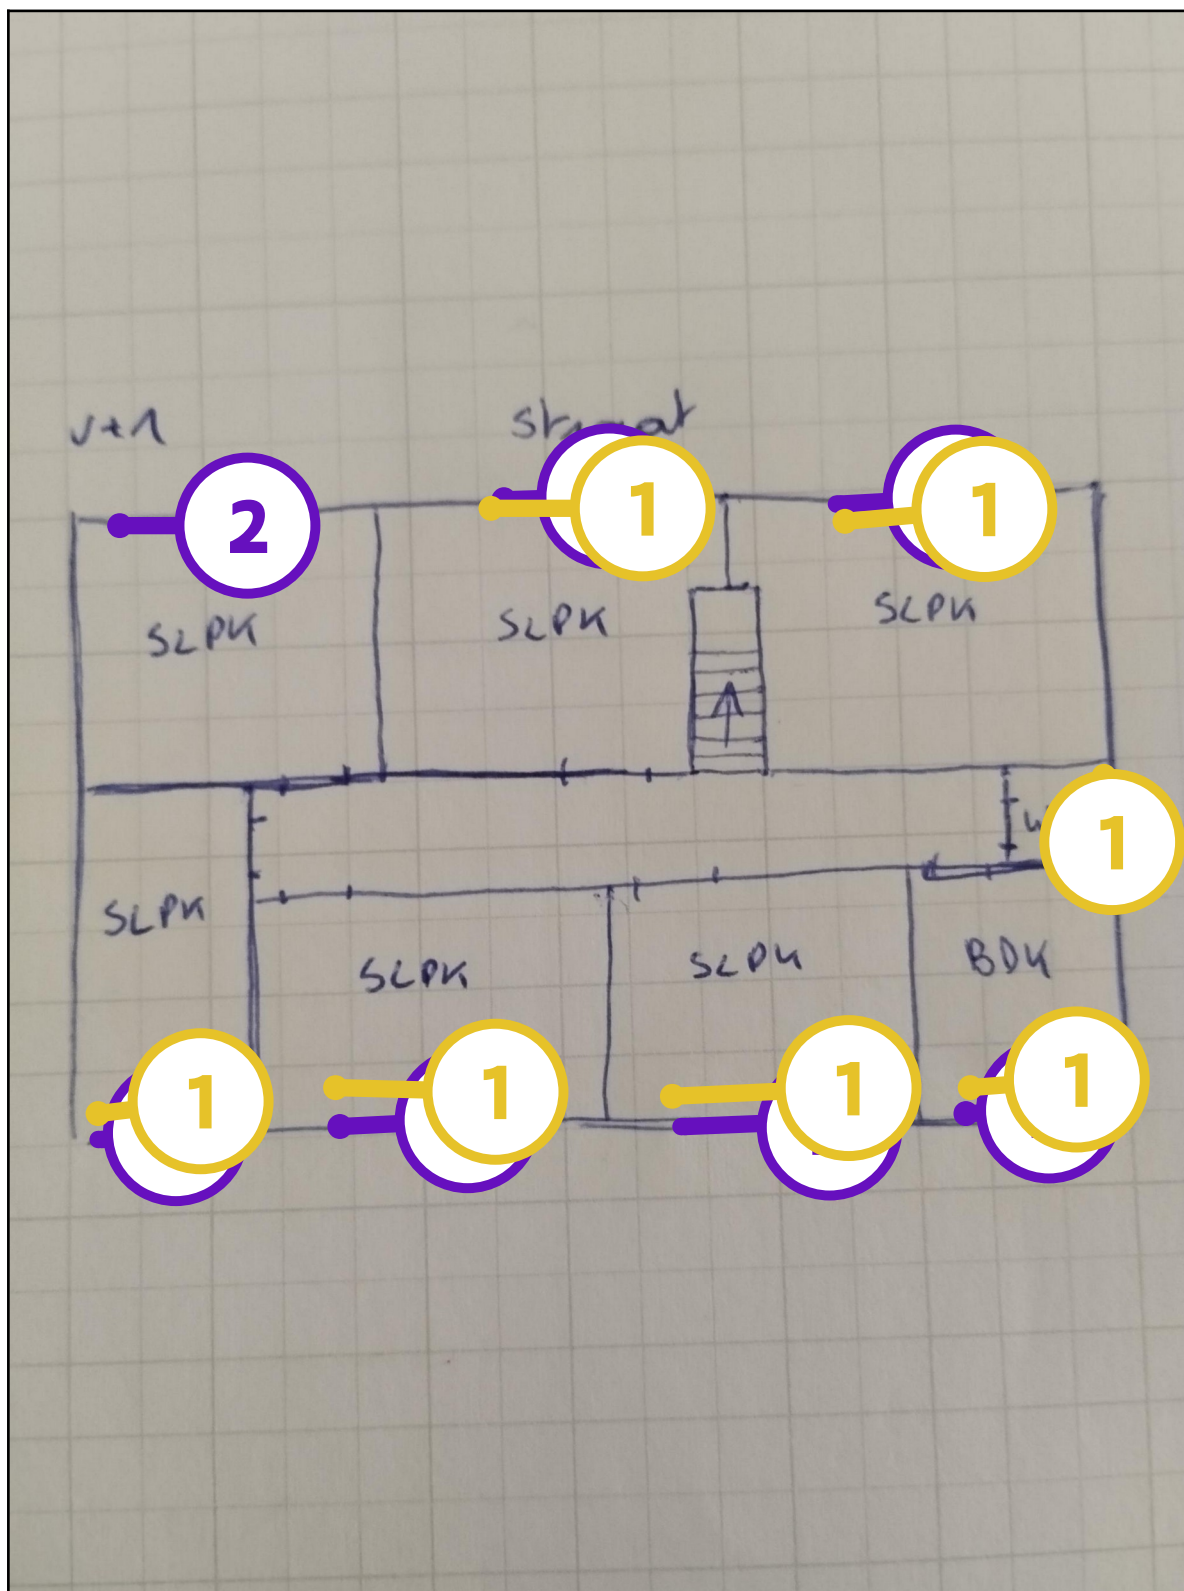
Plan 1.6: verdiep +1 (aanduidingen)

1. venstertabletten	Asbestmateriaal	Zorgvuldig beheren
2. stopverf en mastiek	Advies	-

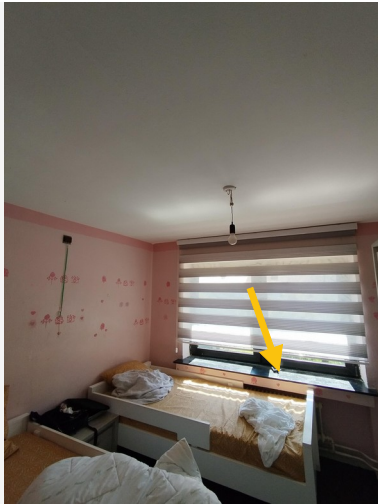
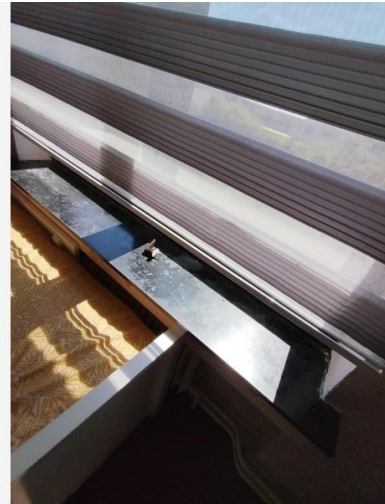
Het asbestmateriaal valt onder de mijlpaal van 2040.

Eindbeoordeling materiaalrisico	Zeer laag materiaalrisico en/of zeer lage kans op vezelvrijgave
---------------------------------	---

Gebondenheid	Categorie 1: hechtgebonden in oorsprong
Asbestsoort (vezeltype)	Alleen chrysotiel
Asbestconcentratie	Laag (< 50%)
Afschermingsgraad van het gehele materiaal	Geheel of deels (ook) vrij aan de binnenlucht
Toestand van het materiaal	Onbeschadigd, niet verweerd

Beschrijving	venstertabletten
Omgeving	Binnen
Primaire drager	Wandopening verticaal (raam, deur, ...)
Asbestmateriaal	Plaat, paneel, tablet - Type Massal
Bindmiddel van asbestmateriaal	Cement
Gebondenheid op basis van bindmiddel	Hecht
Hoeveelheid (oppervlakte - dikte - aantal)	<ul style="list-style-type: none">• 0,63 m² - 2,00 cm - 10 stuks
Totaal volume	0,126 m ³
Eenvoudig bereikbaar	Ja
Bevestigingswijze	<ul style="list-style-type: none">• Verlijmd, ingegoten, versmeerd
Identificatiemethode	Vaststelling zonder monsternamen
Destructieve handeling voor identificatie	Nee

- Zorg voor een veilig beheer. Vermijd het beschadigen van het asbestmateriaal. Controleer de toestand jaarlijks op wijzigingen.

- Eenvoudige handelingen: mag via doe-het-zelf of door werknemer(s) met opleidingsattest eenvoudige handelingen
De tabletten kunnen voorzichtig losgebeiteld worden, extra bevochtigen om stof te voorkomen + dragen van de nodige beschermingsmiddelen (mondmasker ffp3, handschoenen, tyvec) verpakken in plastic folie en afvoeren naar het containerpark als hechtgebonden asbestafval.

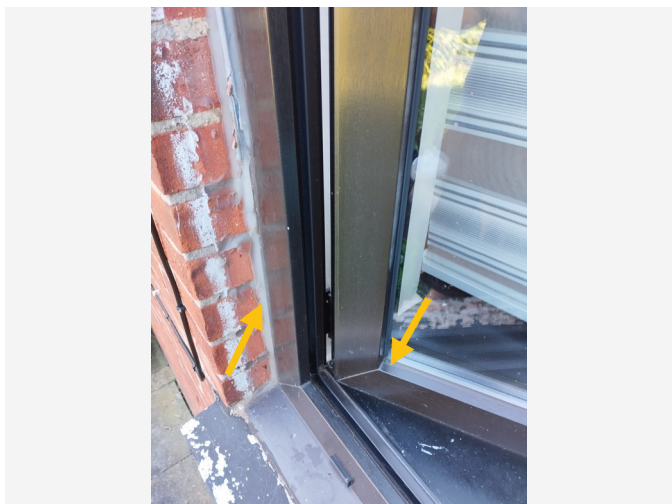
Stopverf en mastiek zijn nagekeken, deze zijn flexibel en niet-asbestverdacht.

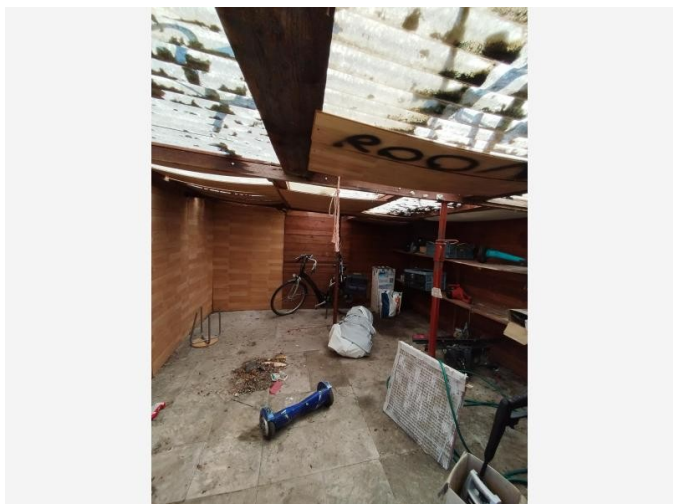
Tuinhuis nagekeken, geen asbestverdachte toepassingen aangetroffen.

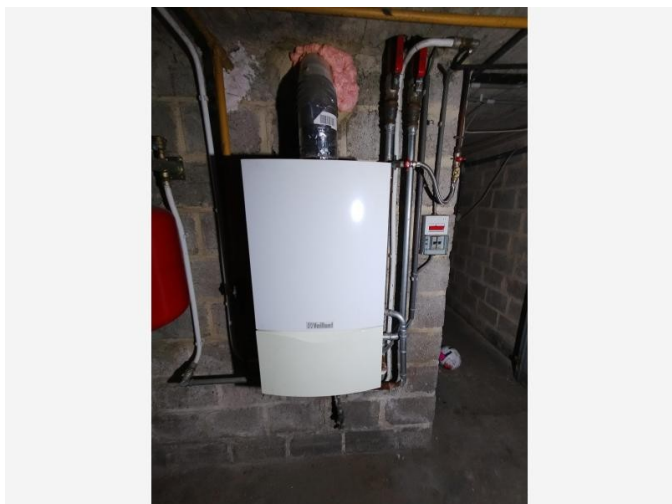
CV-ketel dateert van het jaar 2007, niet-asbestverdacht.

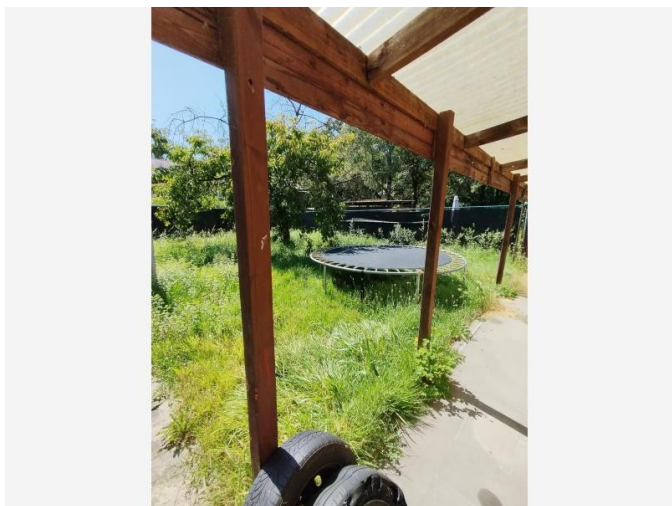
Afdak nagekeken, geen asbestverdachte toepassingen aangetroffen.

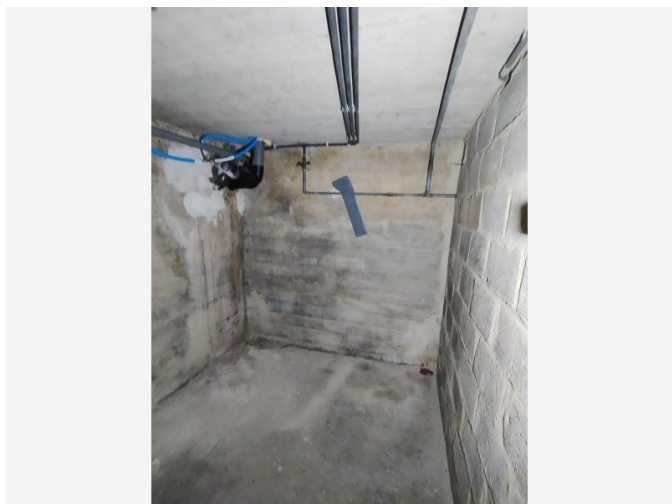
Kelder werd nagekeken, geen asbestverdachte toepassingen aangetroffen.

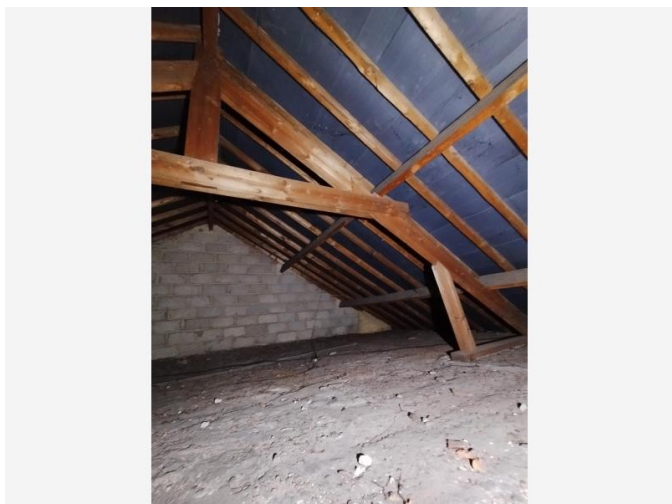
Zolder werd nagekeken, geen asbestverdachte toepassingen aangetroffen.
geen onderdak aanwezig.

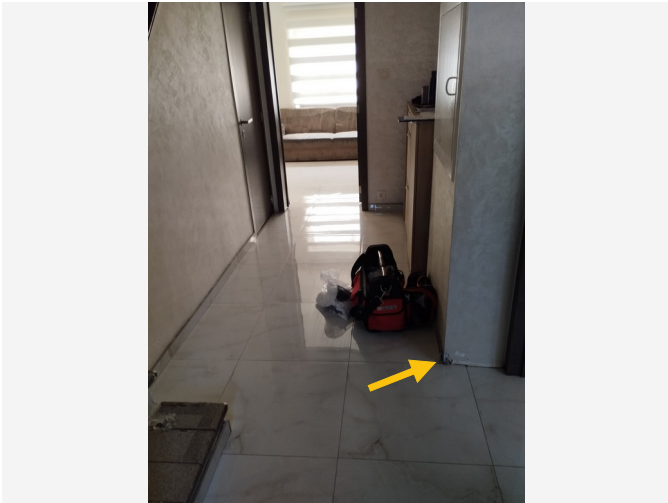
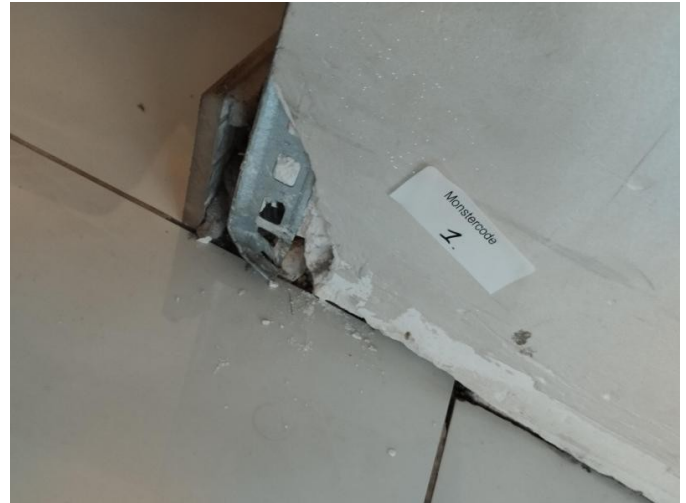
Fiche 8: Pleisterwerk muren

Geen asbest

#	Type	Referentie	Resultaat
8.1	Mengmonster	1	Geen asbest

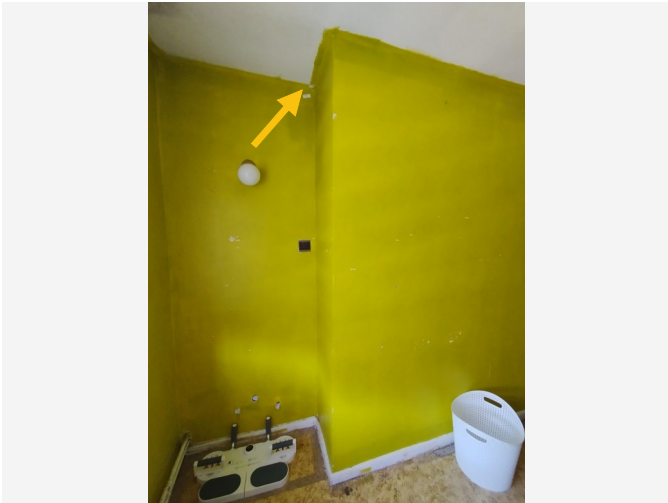
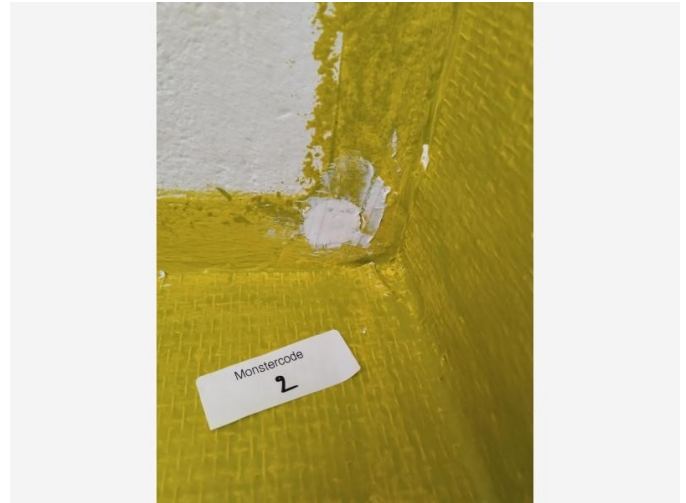
Fiche 9: pleisterwerk plafond

Geen asbest

#	Type	Referentie	Resultaat
9.1	Mengmonster	2	Geen asbest
