Asbestinventarisatetest

Gustave Francottestraat 17, 3600 Genk

Attestnummer : 20231222-000116.000

Uitgegeven op : 22.12.2023

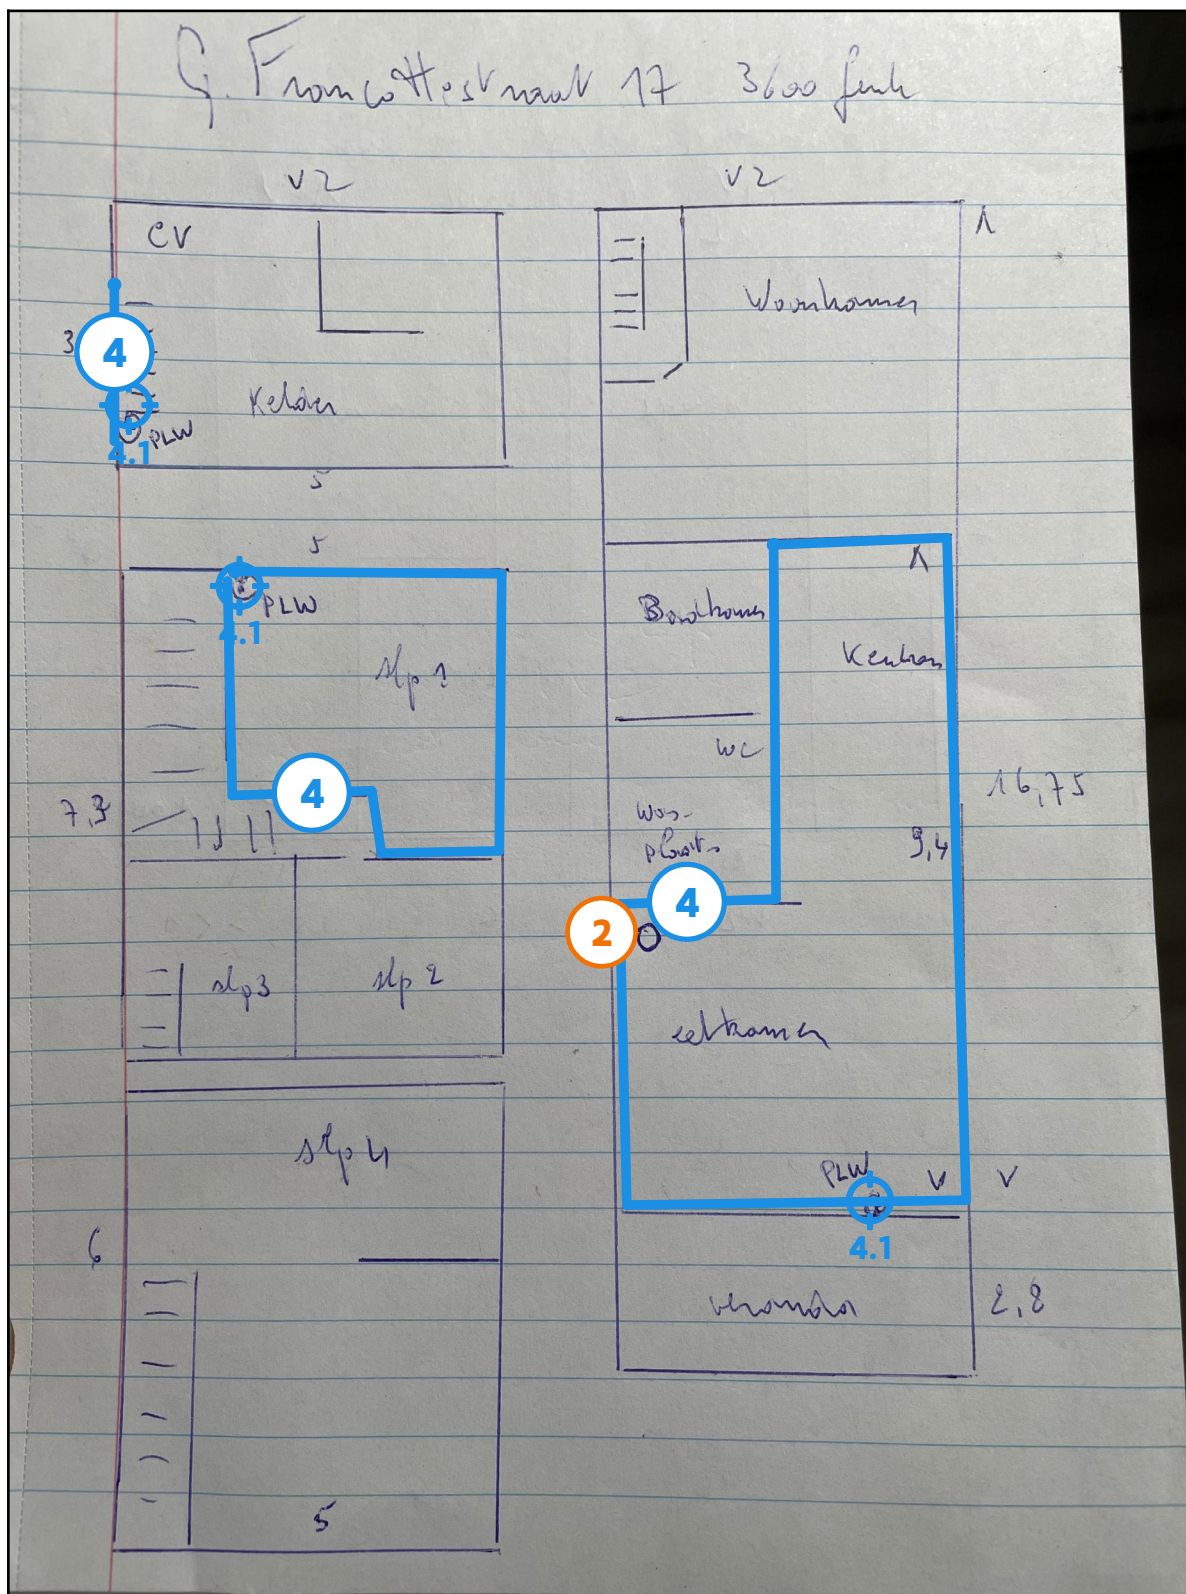
Plan 1.1: IMG_6630

2. schouwen achterbouw	Asbestmateriaal	Verwijderen
4. pleister wand	Geen asbest	-
4.1 Code: 23-9339-230-M01	Mengmonster	-

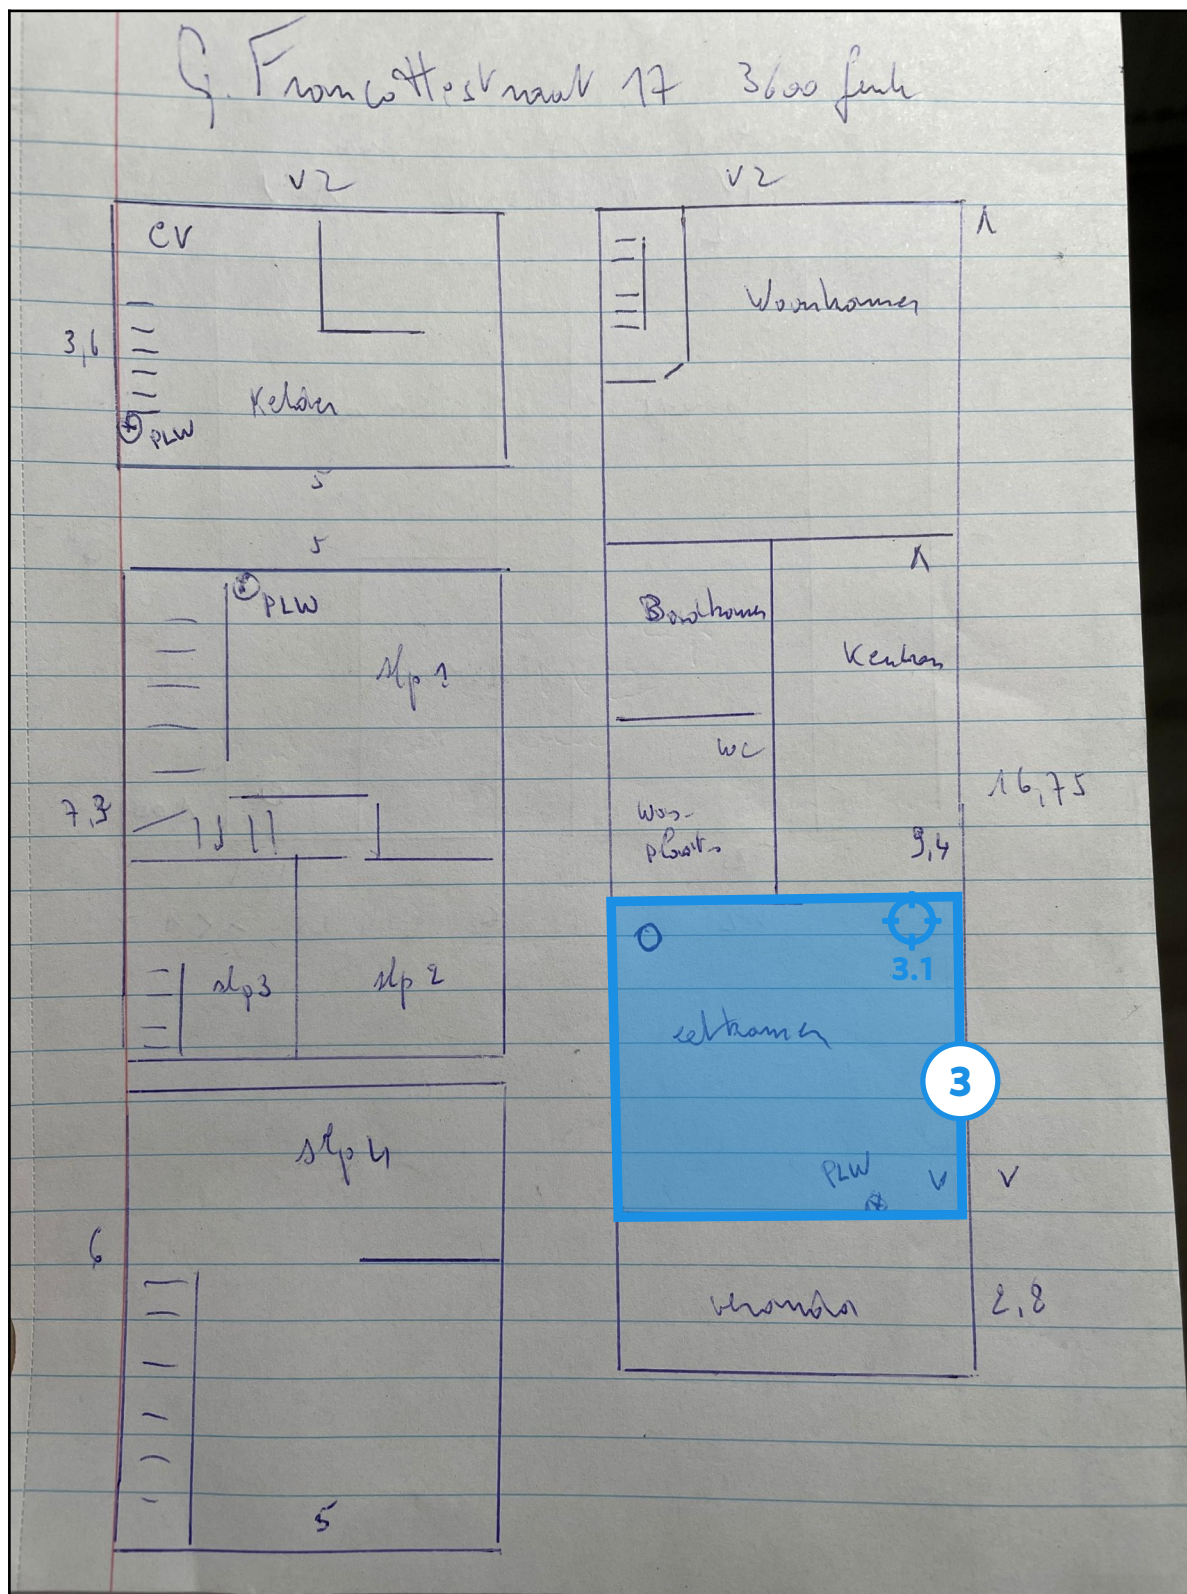
Plan 1.2: IMG_6630

3. roofing	Geen asbest	-
3.1 Code: 23-9339-230-M02	Puntmonster	-

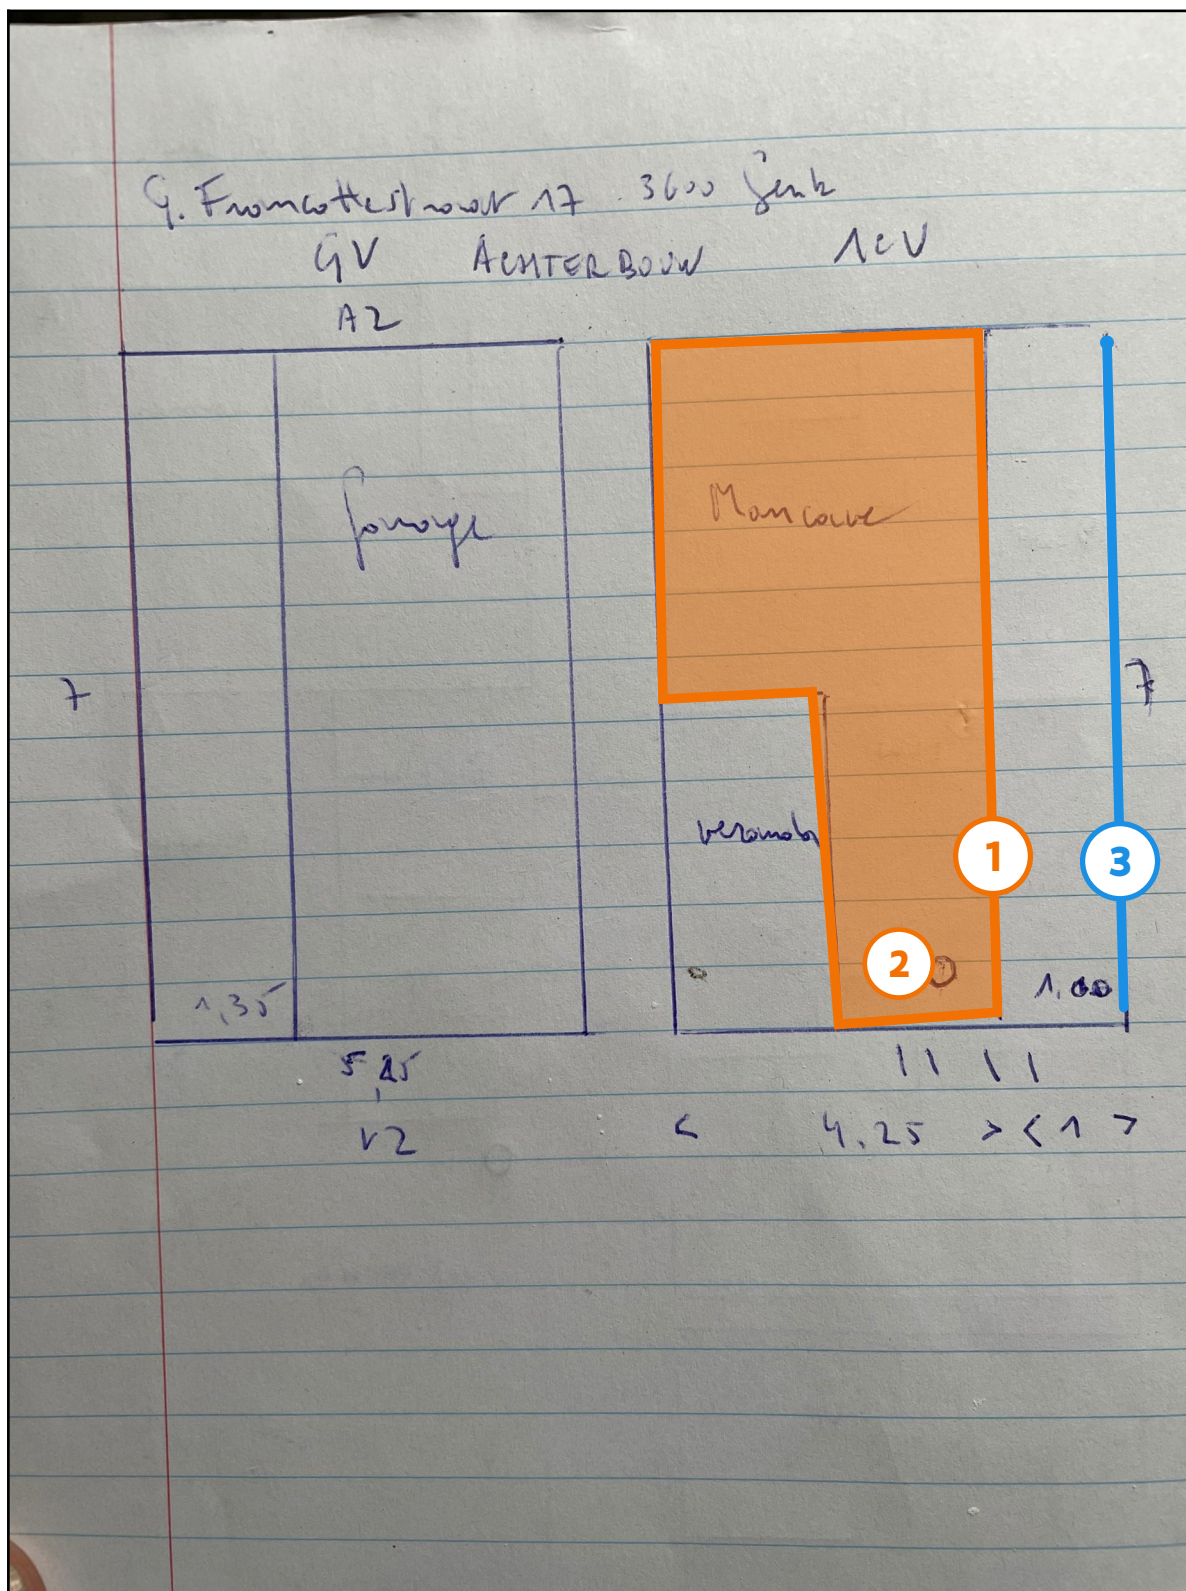
Plan 2.1: IMG_6631

1. golfplaten achterbouw	Asbestmateriaal	Verwijderen
2. schouwen achterbouw	Asbestmateriaal	Verwijderen
3. roofing	Geen asbest	-

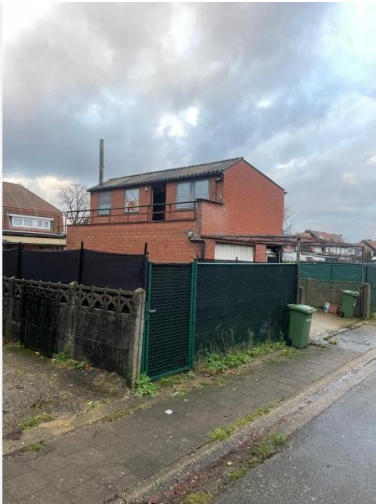
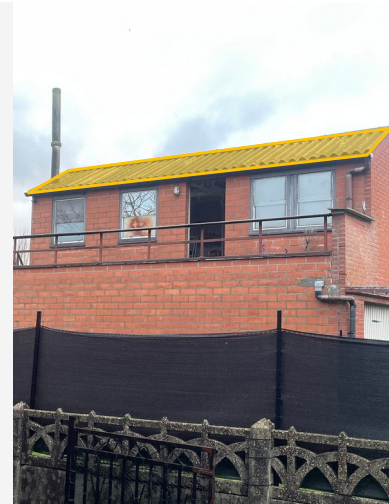
Het asbestmateriaal valt onder de mijlpaal van 2034.

Eindbeoordeling materiaalisico	Laag materiaalisico en/of verlaagde kans op vezelvrijgave
--------------------------------	-----------------------------------------------------------

Gebondenheid	Categorie 1: hechtgebonden in oorsprong
Asbestsoort (vezeltype)	Crocidoliet aanwezig
Asbestconcentratie	Laag (< 50%)
Afschermingsgraad van het gehele materiaal	Geheel of deels vrij aan de buitenlucht
Toestand van het materiaal	Licht beschadigd, licht verweerd. Intact materiaal type Pical – asbestboard of categorie III 'gebondenheid'

Beschrijving	golfplaten achterbouw
Omgeving	Buiten
Primaire drager	Schuin dak
Asbestmateriaal	Dak- en gevelbekleding - Golfplaat
Bindmiddel van asbestmateriaal	Cement
Gebondenheid op basis van bindmiddel	Hecht
Hoeveelheid (oppervlakte - aantal)	• 20,00 m ² - 1 stuk
Totale oppervlakte	20,00 m ²

- Zorg voor een veilig beheer. Vermijd het beschadigen van het asbestmateriaal. Controleer de toestand jaarlijks op wijzigingen.

- Eenvoudige handelingen: mag via doe-het-zelf of door werknemer(s) met opleidingsattest eenvoudige handelingen
Verwijder dit materiaal bij renovatie.
Gebruik FFP3-mondmasker, handschoenen, overall.
Materiaal niet gooien of breken.
Kijk op www.Limburg.net – asbest voor mogelijkheden en hulpmaatregelen van de overheid.

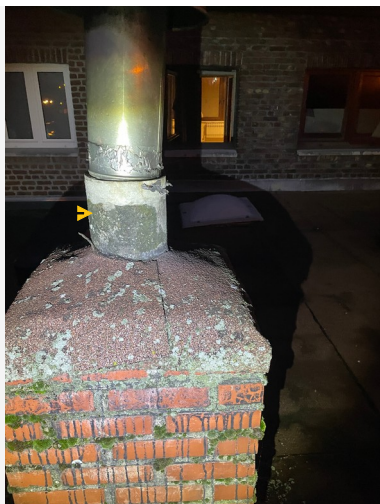
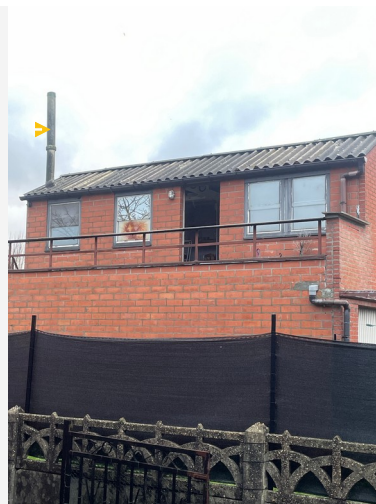
Het asbestmateriaal valt onder de mijlpaal van 2034.

Eindbeoordeling materiaalrisico	Verhoogd materiaalrisico en/of verhoogde kans op vezelvrijgave
---------------------------------	----------------------------------------------------------------

Gebondenheid	Categorie 1: hechtgebonden in oorsprong
Asbestsoort (vezeltype)	Crocidoliet aanwezig
Asbestconcentratie	Laag (< 50%)
Afschermingsgraad van het gehele materiaal	Geheel of deels vrij aan de buitenlucht
Toestand van het materiaal	Matig beschadigd, matig verweerd

Beschrijving	schouwen achterbouw
Omgeving	Buiten
Primaire drager	Schuin dak
Asbestmateriaal	Rookgaskanaal
Bindmiddel van asbestmateriaal	Cement
Gebondenheid op basis van bindmiddel	Hecht
Hoeveelheid (lengte - omtrek - dikte - aantal)	• 2,00 m - 30,00 cm - 2,00 cm - 1 stuk

Totaal volume	0,012 m ³
Eenvoudig bereikbaar	Ja
Bevestigingswijze	<ul style="list-style-type: none">• Verlijmd, ingegoten, versmeerd
Identificatiemethode	Vaststelling zonder monsternamen
Destructieve handeling voor identificatie	Nee
Opmerking	Restant van de oude schouw op de achterzijde (vertrekkende vanuit de eetkamer) en de schouw van de bijbouw (garage).

- Zorg voor een veilig beheer. Vermijd het beschadigen van het asbestmateriaal. Controleer de toestand jaarlijks op wijzigingen.

- Eenvoudige handelingen: mag via doe-het-zelf of door werknemer(s) met opleidingsattest eenvoudige handelingen
Verwijder dit materiaal bij renovatie.
Gebruik FFP3-mondmasker, handschoenen, overall.
Materiaal niet gooien of breken.
Kijk op www.Limburg.net – asbest voor mogelijkheden en hulpmaatregelen van de overheid.

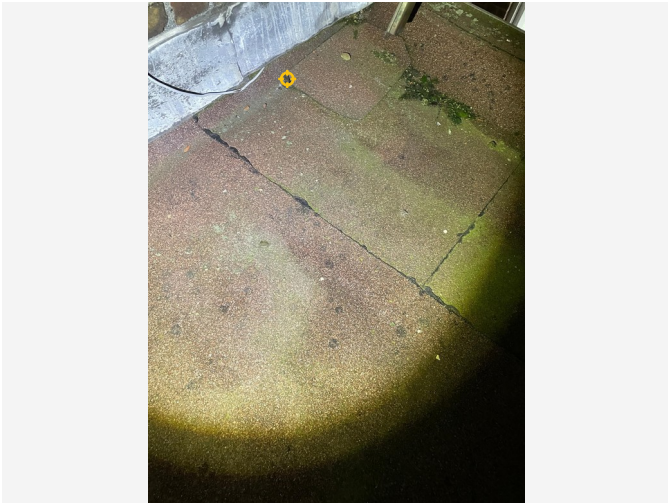
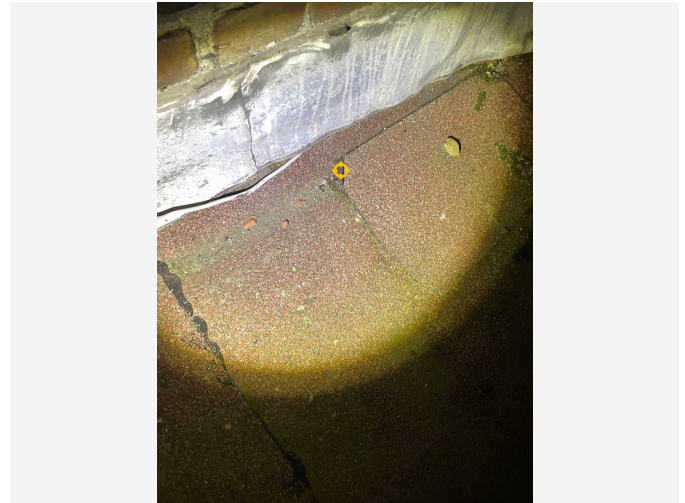
Fiche 3: roofing

Geen asbest

#	Type	Referentie	Resultaat
3.1	Puntmonster	23-9339-230-M02	Geen asbest

Beschrijving	roofing
Omgeving	Buiten

Primaire drager	Plat dak
Bindmiddel van materiaal	Bitumen (roofing, teer, asfalt)
Gebondenheid op basis van bindmiddel	Hecht
Hoeveelheid (oppervlakte - aantal)	• 34,00 m ² - 1 stuk
Totale oppervlakte	34,00 m ²
Identificatiemethode	Vaststelling met monstername
Destructieve handeling voor identificatie	Nee
Opmerking	Roofing op de achterbouw en ook gebruikt op het eerste verdiep van de bijbouw (buitenzijde van de muur).

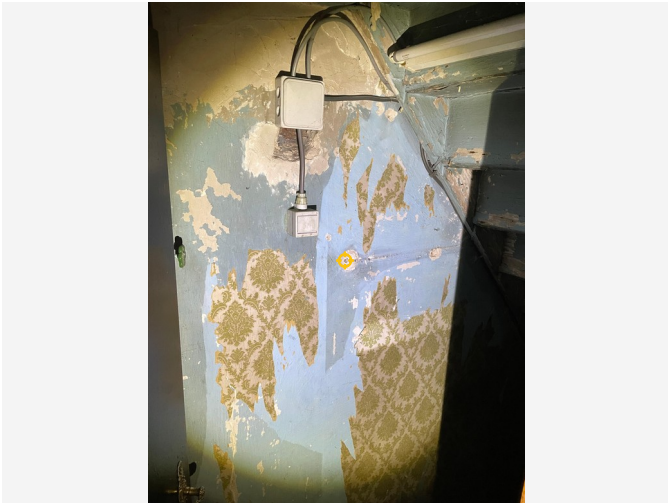
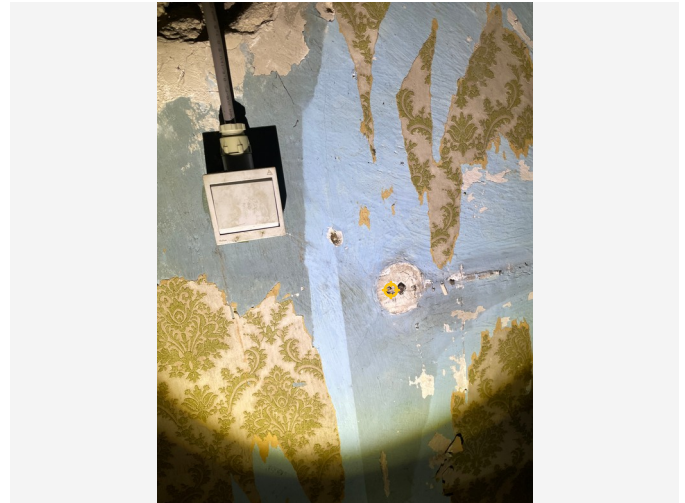
Fiche 4: pleister wand

Geen asbest

#	Type	Referentie	Resultaat
4.1	Mengmonster	23-9339-230-M01	Geen asbest

Beschrijving	pleister wand
Omgeving	Binnen
Primaire drager	Binnenwand
Bindmiddel van materiaal	Gips - kalk

Gebondenheid op basis van bindmiddel	Niet-hechtgebonden
Hoeveelheid (oppervlakte - dikte - aantal)	• 56,00 m ² - 1,00 cm - 1 stuk
Totaal volume	0,56 m ³
Identificatiemethode	Vaststelling met monstername
Destructieve handeling voor identificatie	Nee
Opmerking	Mengstaal van het pleister van de wanden van de keuken/eetkamer, de trappenhall naar de kelder en de slaapkamer 1.
