Asbestinventarisatetest

Lindestraat 162A, 3570 Alken

Attestnummer : 20240930-000057.000

Uitgegeven op : 30.09.2024

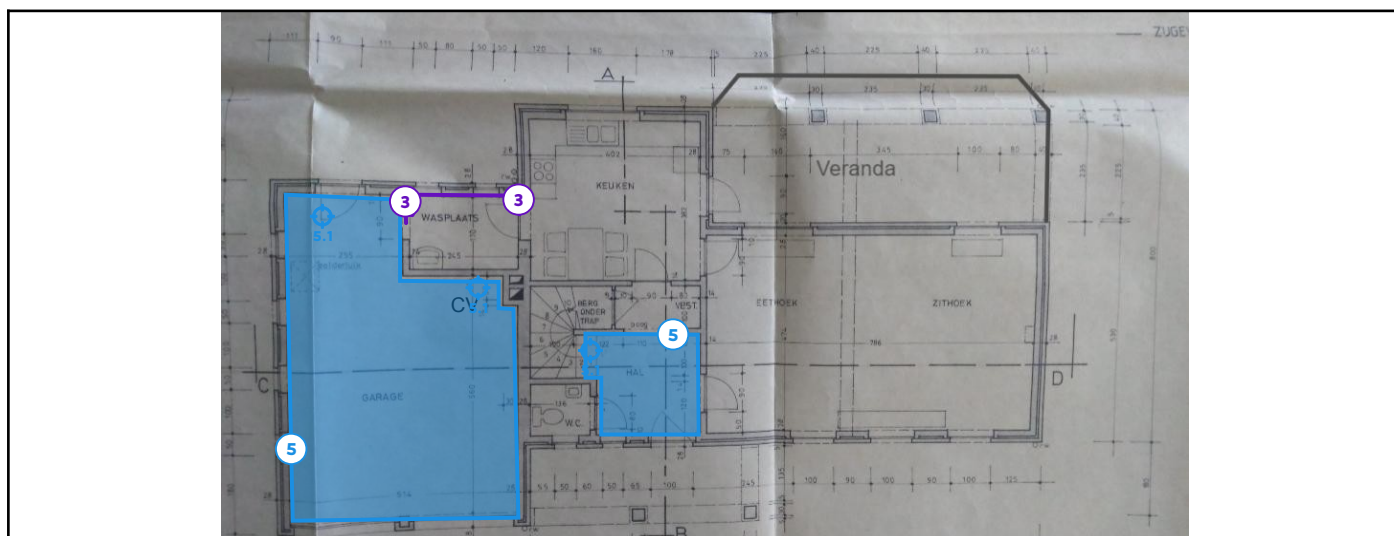
Plan 1.4: Gelijkvloers

Beschrijving	Type	Actie
3. Tegellijm (wandtegels)	Advies	-
5. Pleisterwerk plafonds	Geen asbest	-
5.1 Code: MM-02	Mengmonster	-

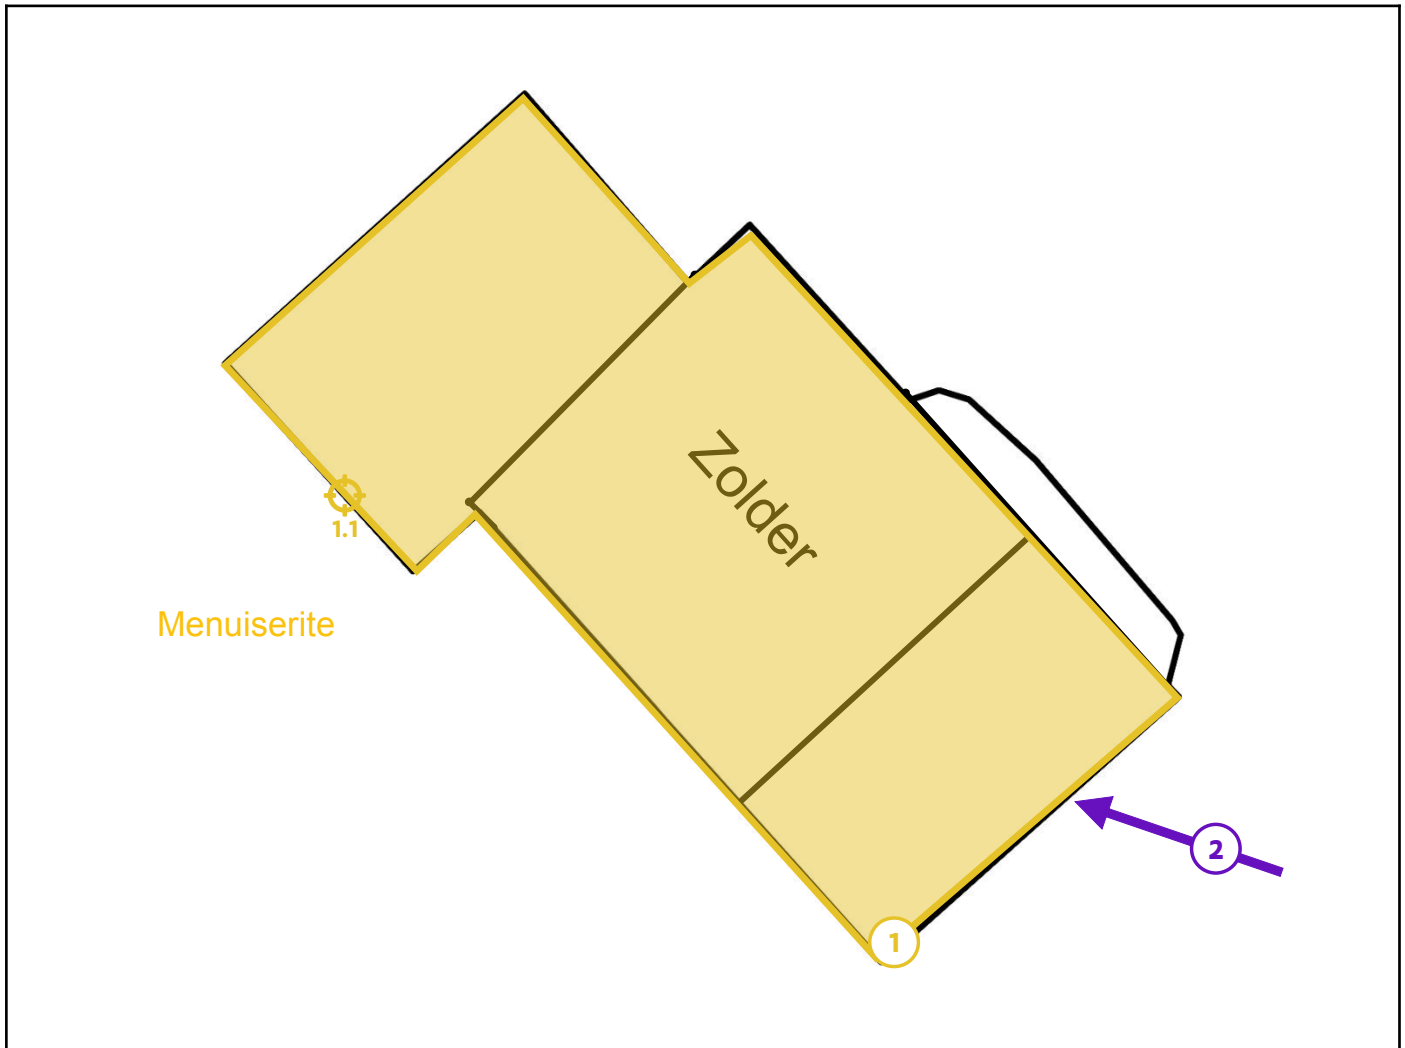
Plan 1.5: Zolder (V+2)

Beschrijving	Type	Actie
1. Menuiserie (onderdak)	Asbestmateriaal	Zorgvuldig beheren
1.1 Code: MM-03	Puntmonster	-
2. Schoorsteen/schouw	Advies	-

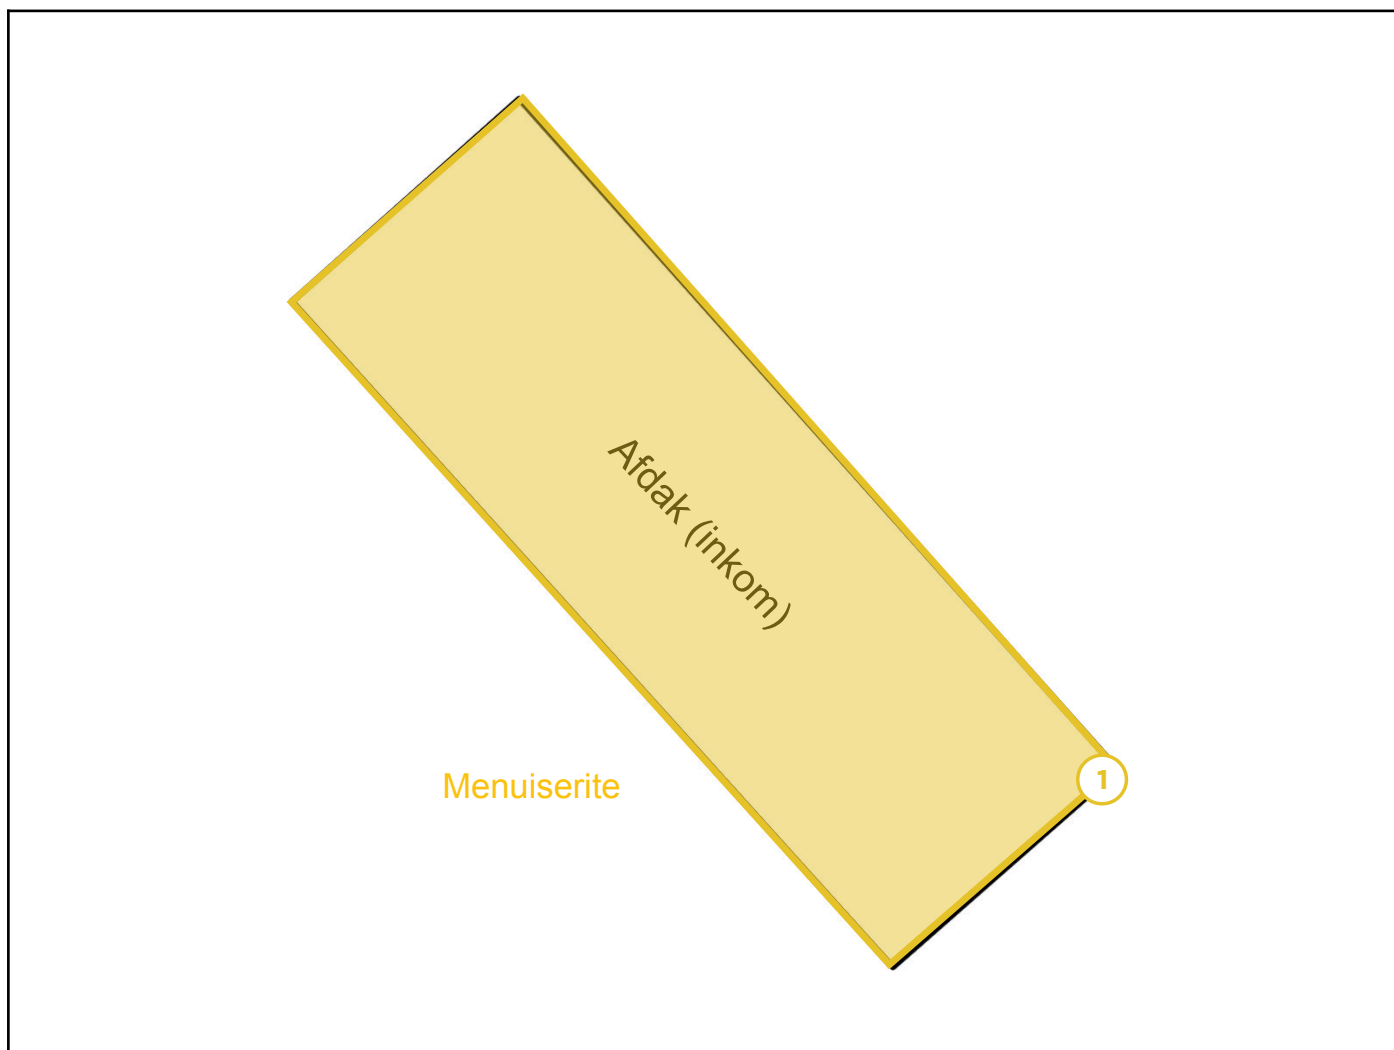
Plan 2.1: Afdak (inkom)

Beschrijving	Type	Actie
1. Menuiserie (onderdak)	Asbestmateriaal	Zorgvuldig beheren

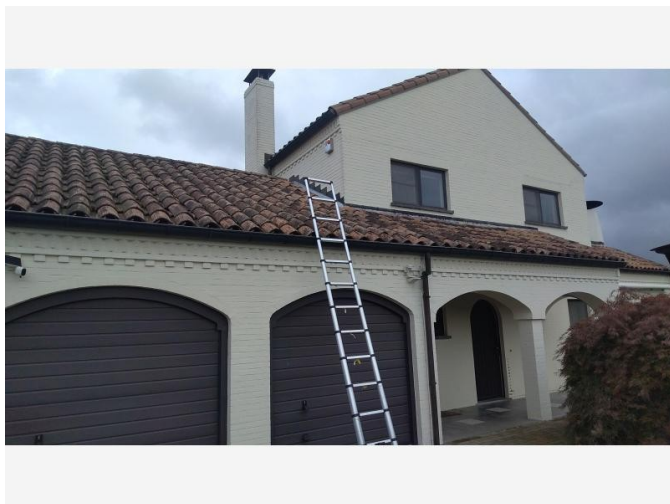
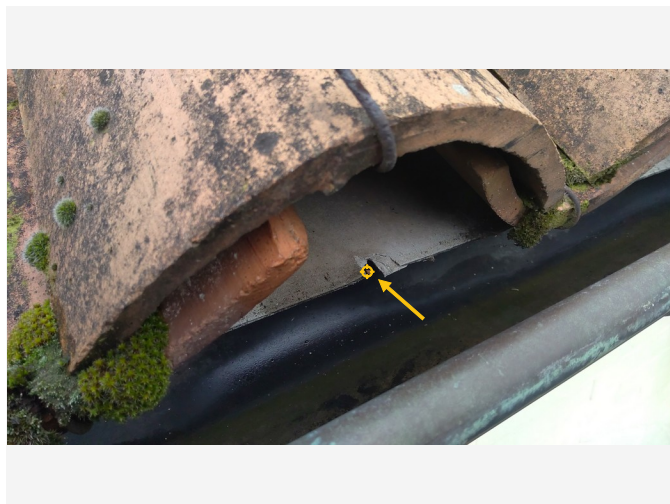
Het asbestmateriaal valt onder de mijlpaal van 2040.

Eindbeoordeling materiaalrisico	Laag materiaalrisico en/of verlaagde kans op vezelvrijgave
---------------------------------	--

Gebondenheid	Categorie 1: hechtgebonden in oorsprong
Asbestsoort (vezeltype)	Alleen chrysotiel
Asbestconcentratie	Laag (< 50%)
Afschermingsgraad van het gehele materiaal	Geheel of deels (ook) vrij aan de binnenlucht
Toestand van het materiaal	Licht beschadigd, licht verweerd. Intact calciumsilicaatmateriaal of categorie III 'gebondenheid'

#	Type	Referentie	Resultaat
1.1	Puntmonster	MM-03	Chrysotiel

Beschrijving	Menuiserite (onderdak)
Omgeving	Grenst aan binnen- en buitenlucht
Primaire drager	Schuin dak
Asbestmateriaal	Plaat, paneel, tablet - Type Menuiserite
Bindmiddel van asbestmateriaal	Cement
Gebondenheid op basis van bindmiddel	Hecht
Hoeveelheid (oppervlakte - dikte - aantal)	• 165,00 m ² - 0,50 cm - 1 stuk
Totaal volume	0,825 m ³
Eenvoudig bereikbaar	Ja
Bevestigingswijze	• Geklemd
Identificatiemethode	Vaststelling met monstername
Destructieve handeling voor identificatie	Nee

- Zorg voor een veilig beheer. Vermijd het beschadigen van het asbestmateriaal. Controleer de toestand jaarlijks op wijzigingen.

- Eenvoudige handelingen: mag via doe-het-zelf of door werknemer(s) met opleidingsattest eenvoudige handelingen
U laat deze onderdakplaten uit menuiserie best verwijderen door een aannemer met opleidingsattest eenvoudige handelingen.

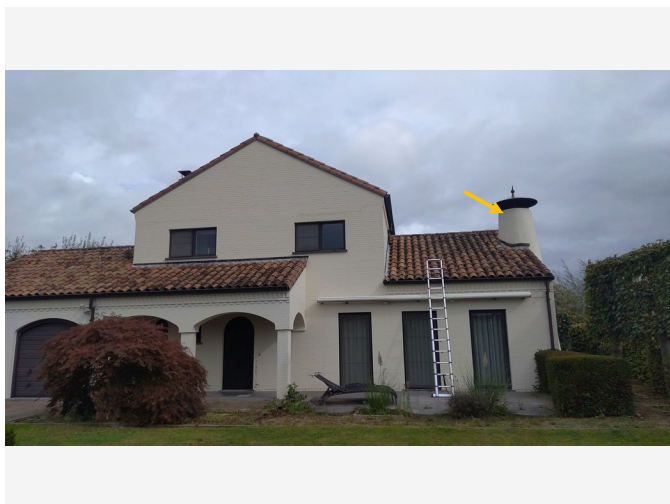
In de schouw/schoorsteen kunnen zich steeds asbestverdachte materialen bevinden.

Bijvoorbeeld rookgaskanalen ed.

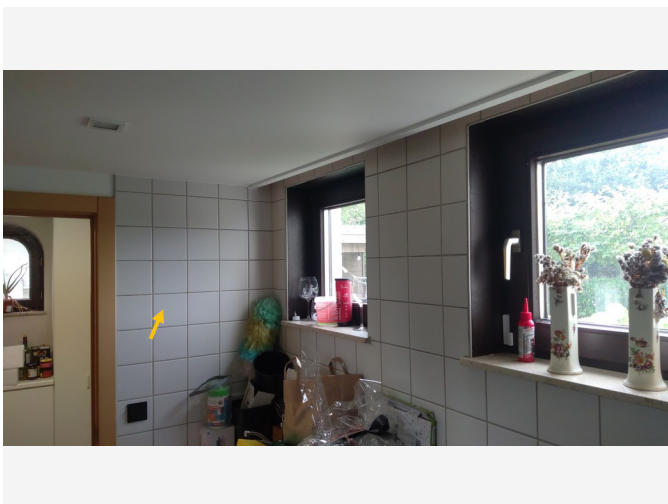
Betreft de tegellijm achter deze wandtegels. Er bestaat steeds een mogelijke kans dat deze asbesthoudend is. Voor 100% zekerheid kan u een aanvullend destructief onderzoek laten uitvoeren.

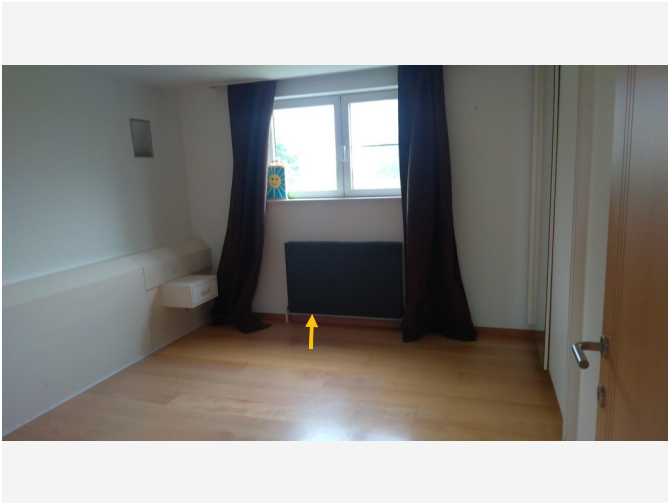
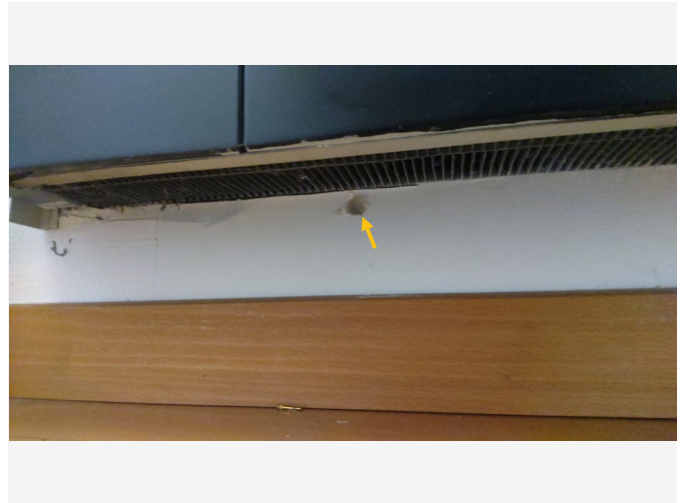
Fiche 4: Pleisterwerk muren

Geen asbest

#	Type	Referentie	Resultaat
4.1	Mengmonster	MM-01	Geen asbest

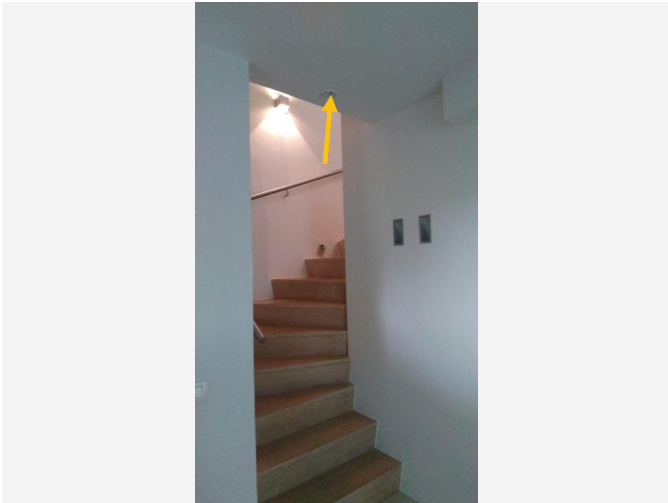
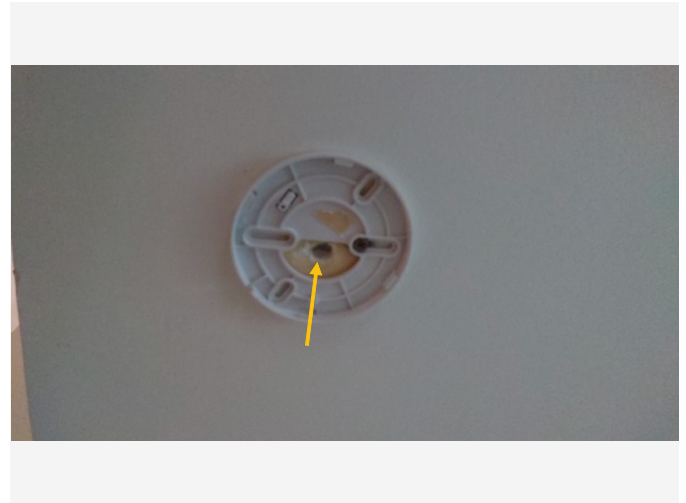
Fiche 5: Pleisterwerk plafonds

Geen asbest

#	Type	Referentie	Resultaat
5.1	Mengmonster	MM-02	Geen asbest
