Asbestinventarisatetest

Dwarsstraat 8, 3665 As

Attestnummer : 20240924-000091.000

Uitgegeven op : 24.09.2024

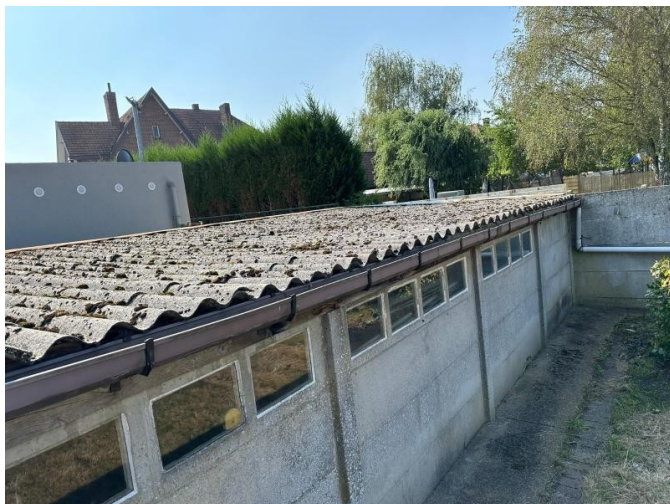
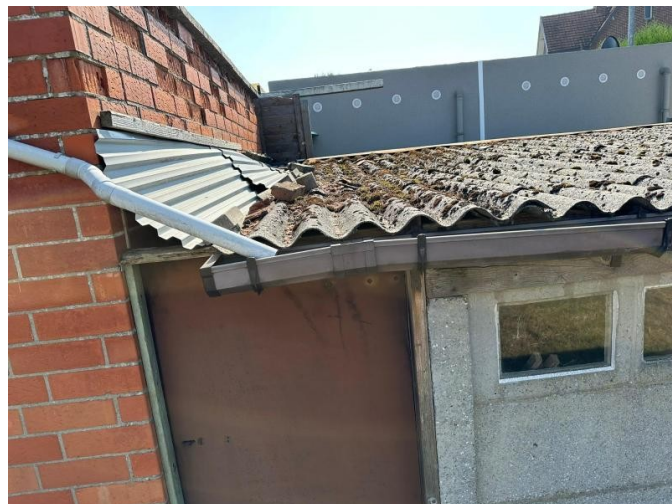
Eindbeoordeling materiaalisico	Hoog materiaalisico en/of hoge kans op vezelvrijgave
--------------------------------	--

Gebondenheid	Categorie 1: hechtgebonden in oorsprong
Asbestsoort (vezeltype)	Crocidoliet aanwezig
Asbestconcentratie	Laag (< 50%)
Afschermingsgraad van het gehele materiaal	Geheel of deels (ook) vrij aan de binnenlucht
Toestand van het materiaal	Matig beschadigd, matig verweerd

Beschrijving	Golfplaten garage
Omgeving	Grenst aan binnen- en buitenlucht
Primaire drager	Schuin dak
Asbestmateriaal	Dak- en gevelbekleding - Golfplaat
Bindmiddel van asbestmateriaal	Cement
Gebondenheid op basis van bindmiddel	Hecht
Hoeveelheid (oppervlakte - aantal)	<ul style="list-style-type: none">• 40,00 m² - 1 stuk
Totale oppervlakte	40,00 m ²
Eenvoudig bereikbaar	Ja
Bevestigingswijze	<ul style="list-style-type: none">• Geklemd
Identificatiemethode	Vaststelling zonder monsternamen
Destructieve handeling voor identificatie	Nee

Dringend verwijderen

- Verwijder dit asbestmateriaal zo snel mogelijk. Volg de toestand goed op.

- Eenvoudige handelingen: mag via doe-het-zelf of door werknemer(s) met opleidingsattest eenvoudige handelingen
Bevindt het asbest zich buiten uw woning of gebouw? Dan mag u de volgende toepassingen zelf wegnemen:

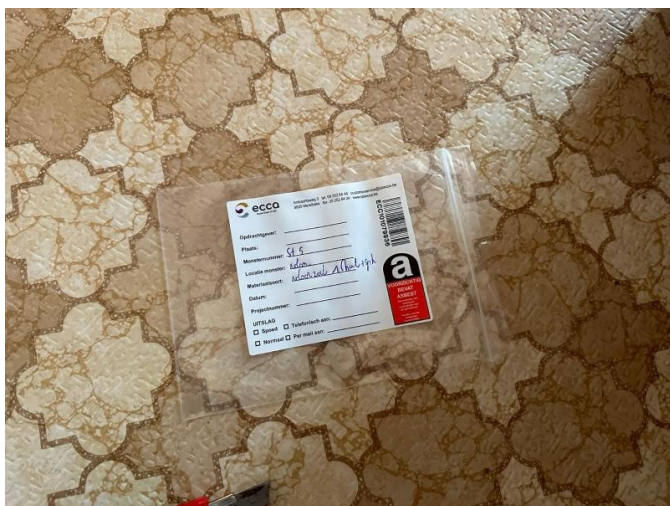
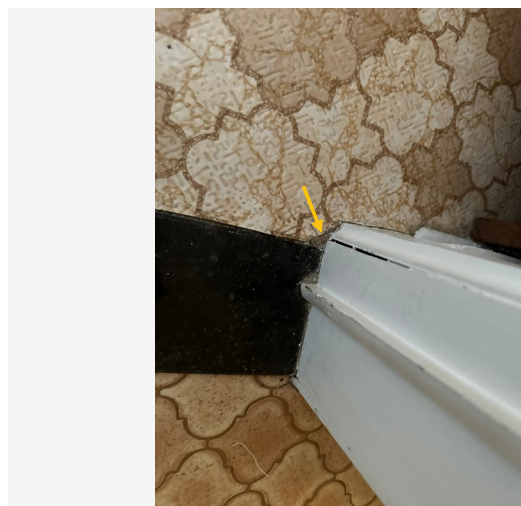
Eindbeoordeling materiaalrisico	Verhoogd materiaalrisico en/of verhoogde kans op vezelvrijgave
---------------------------------	--

Gebondenheid	Categorie 2: niet-hechtgebonden met matrix
Asbestsoort (vezeltype)	Alleen chrysotiel
Asbestconcentratie	Hoog ($\geq 50\%$)
Afschermingsgraad van het gehele materiaal	Geheel of deels (ook) vrij aan de binnenlucht
Toestand van het materiaal	Licht beschadigd, licht verweerd. Intact calciumsilicaatmateriaal of categorie III 'gebondenheid'

#	Type	Referentie	Resultaat
2.1	Puntmonster	ST 5	Chrysotiel

Beschrijving	Vloerzeil hal + spk
Omgeving	Binnen
Primaire drager	Vloer
Asbestmateriaal	Prefab - afwerking - Vloerzeil
Bindmiddel van asbestmateriaal	Karton - papier - viltachtig
Gebondenheid op basis van bindmiddel	Niet-hechtgebonden
Hoeveelheid (oppervlakte - aantal)	<ul style="list-style-type: none">• 25,00 m² - 1 stuk
Totale oppervlakte	25,00 m ²
Eenvoudig bereikbaar	Ja
Bevestigingswijze	<ul style="list-style-type: none">• Verlijmd, ingegoten, versmeerd
Identificatiemethode	Vaststelling met monstername
Destructieve handeling voor identificatie	Nee

Verwijderen

- Zorg voor een veilig beheer. Vermijd het beschadigen van het asbestmateriaal. Controleer de toestand jaarlijks op wijzigingen.
- Verwijder dit asbestmateriaal zo snel mogelijk. Volg de toestand goed op.

- Hermetische zone (erkend asbestverwijderaar)
Bepaalde asbestmaterialen mogen enkel door erkende asbestverwijderaars verwijderd worden via de techniek hermetische zone of met de couveusezakmethode. De ondernemingen in deze lijst zijn erkend voor het uitvoeren van werkzaamheden zowel volgens de couveusezakmethode als volgens de hermetisch afgesloten zone, tenzij anders vermeld. Zij volgen daarbij strikte veiligheidsprocedures.

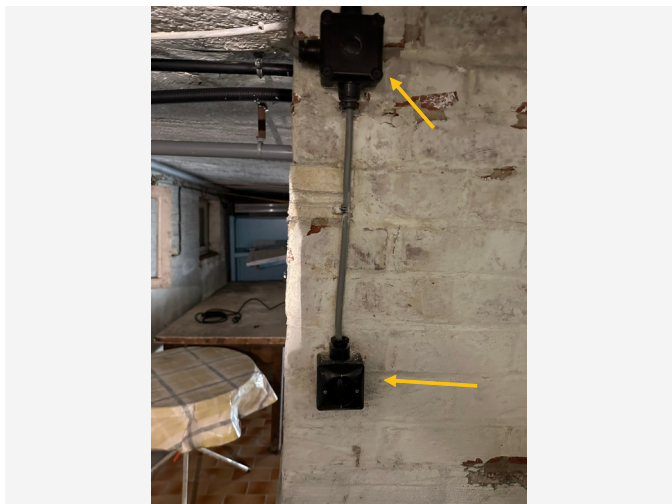
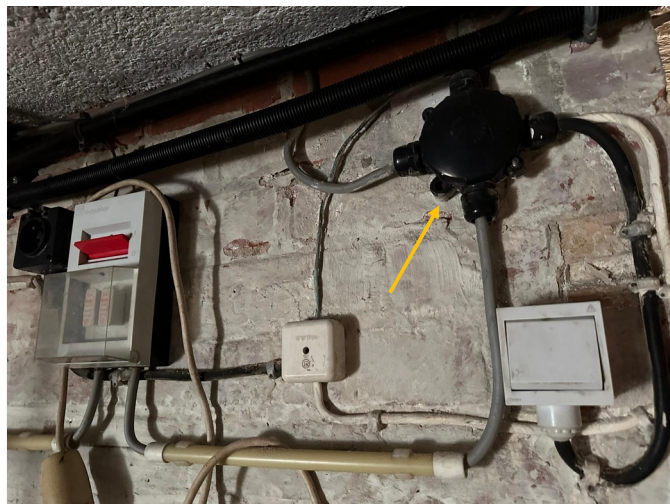
Eindbeoordeling materiaalrisico	Verhoogd materiaalrisico en/of verhoogde kans op vezelvrijgave
---------------------------------	--

Gebondenheid	Categorie 1: hechtgebonden in oorsprong
Asbestsoort (vezeltype)	Crocidoliet aanwezig
Asbestconcentratie	Laag (< 50%)
Afschermingsgraad van het gehele materiaal	Geheel of deels (ook) vrij aan de binnenlucht
Toestand van het materiaal	Licht beschadigd, licht verweerd. Intact calciumsilicaatmateriaal of categorie III 'gebondenheid'

Beschrijving	Bakeliet schakelmateriaal
Omgeving	Binnen
Primaire drager	Communicatie en elektrische infrastructuur en uitrusting
Asbestmateriaal	Plaat, paneel, tablet - Type Bakeliet
Bindmiddel van asbestmateriaal	Kunststof of -hars
Gebondenheid op basis van bindmiddel	Hecht
Hoeveelheid (oppervlakte - dikte - aantal)	• 0,10 m ² - 0,50 cm - 1 stuk
Totaal volume	< 0,001 m ³
Eenvoudig bereikbaar	Ja
Bevestigingswijze	• Geschroefd
Identificatiemethode	Vaststelling zonder monstername
Destructieve handeling voor identificatie	Nee

Verwijderen

- Zorg voor een veilig beheer. Vermijd het beschadigen van het asbestmateriaal. Controleer de toestand jaarlijks op wijzigingen.

- Eenvoudige handelingen: mag via doe-het-zelf of door werknemer(s) met opleidingsattest eenvoudige handelingen
In binnenruimtes mag u alleen hechtgebonden asbest verwijderen dat niet beschadigd is. Dat betekent dat het materiaal volledig intact is en er geen vrije asbestvezels zichtbaar zijn.

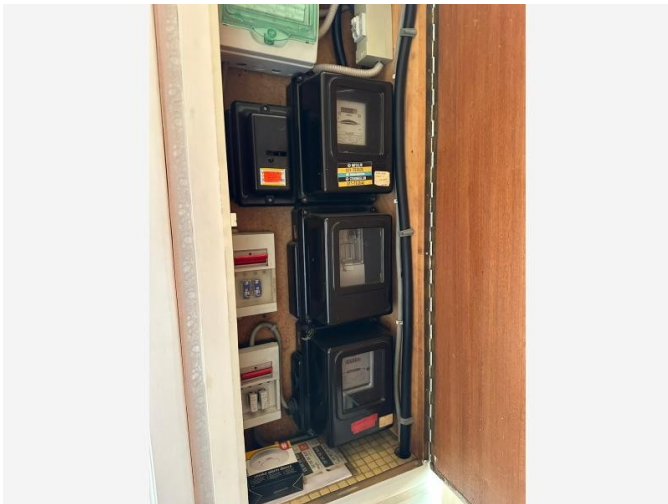
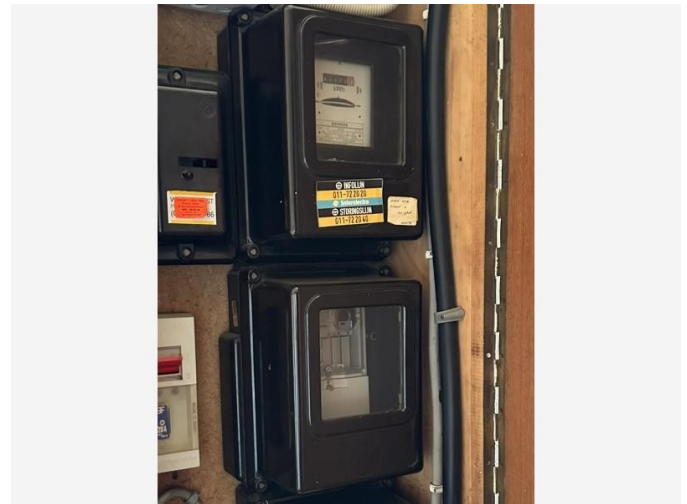
Eindbeoordeling materiaalrisico	Laag materiaalrisico en/of verlaagde kans op vezelvrijgave
---------------------------------	--

Gebondenheid	Categorie 1: hechtgebonden in oorsprong
Asbestsoort (vezeltype)	Crocidoliet aanwezig
Asbestconcentratie	Laag (< 50%)
Afschermingsgraad van het gehele materiaal	Niet stootvaste afscherming
Toestand van het materiaal	Licht beschadigd, licht verweerd. Intact calciumsilicaatmateriaal of categorie III 'gebondenheid'

Beschrijving	Bakeliet energiemeter
Omgeving	Binnen
Primaire drager	Communicatie en elektrische infrastructuur en uitrusting
Asbestmateriaal	Plaat, paneel, tablet - Type Bakeliet
Bindmiddel van asbestmateriaal	Kunststof of -hars
Gebondenheid op basis van bindmiddel	Hecht
Hoeveelheid (oppervlakte - dikte - aantal)	• 0,15 m ² - 0,50 cm - 1 stuk
Totaal volume	< 0,001 m ³
Eenvoudig bereikbaar	Ja
Bevestigingswijze	• Geschroefd
Identificatiemethode	Vaststelling zonder monstername
Destructieve handeling voor identificatie	Nee

Zorgvuldig beheren

- Zorg voor een veilig beheer. Vermijd het beschadigen van het asbestmateriaal. Controleer de toestand jaarlijks op wijzigingen.

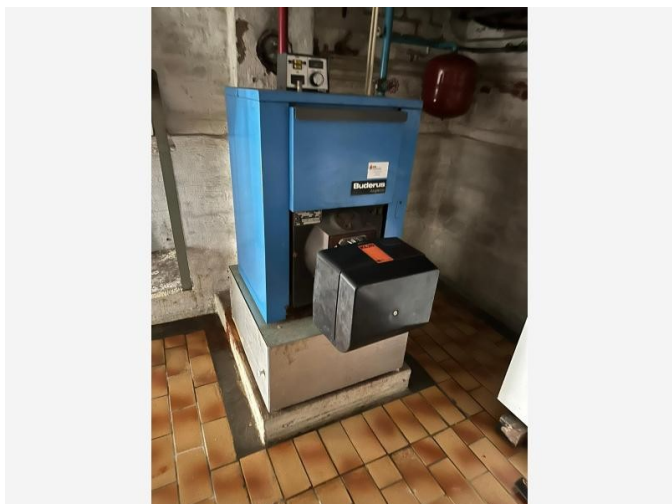
De Cv ketel heeft het bouwjaar 1986 en bevat naar alle waarschijnlijkheid asbesthoudende onderdelen.
Bij defect adviseren we de ketel in zijn geheel te verwijderen.

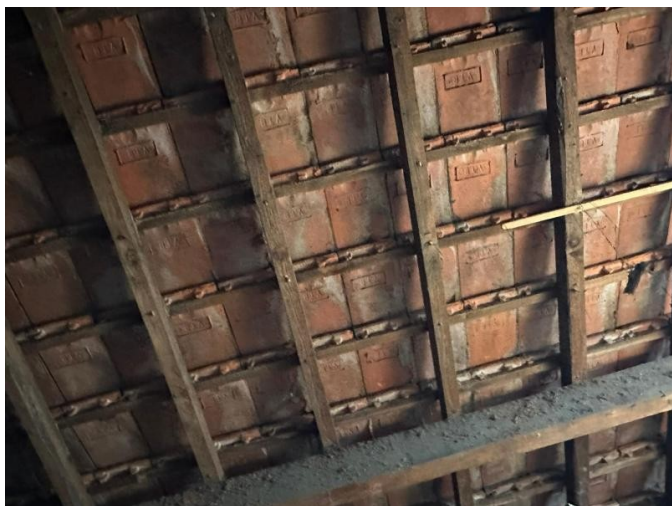
Niet asbestverdacht.

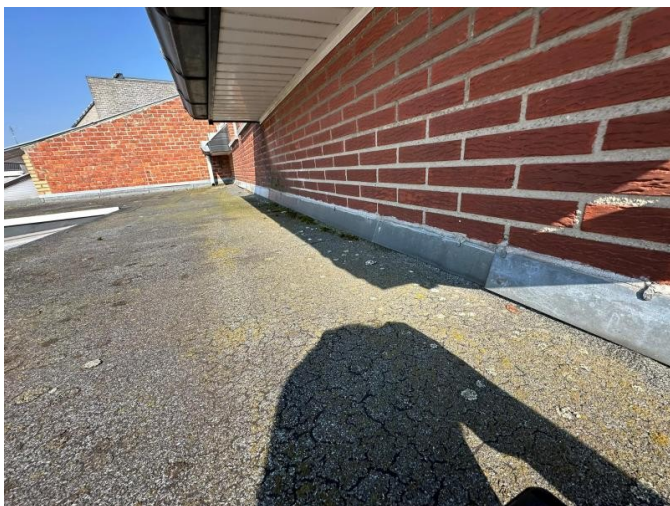
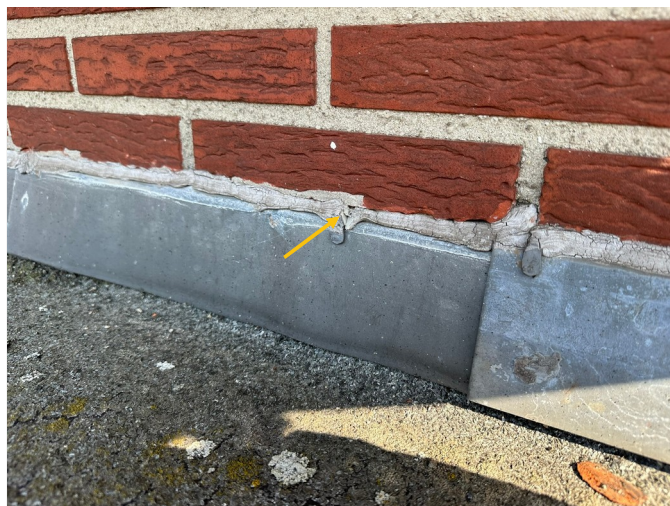
Fiche 7: Mastiek dak

Geen asbest

#	Type	Referentie	Resultaat
7.1	Puntmonster	ST 7	Geen asbest

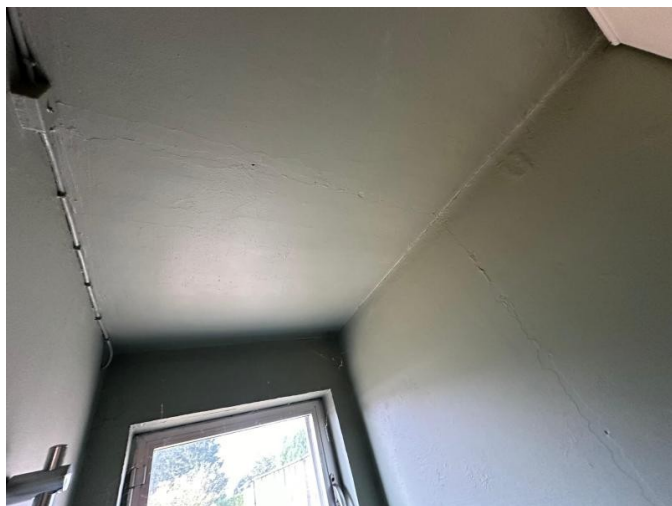
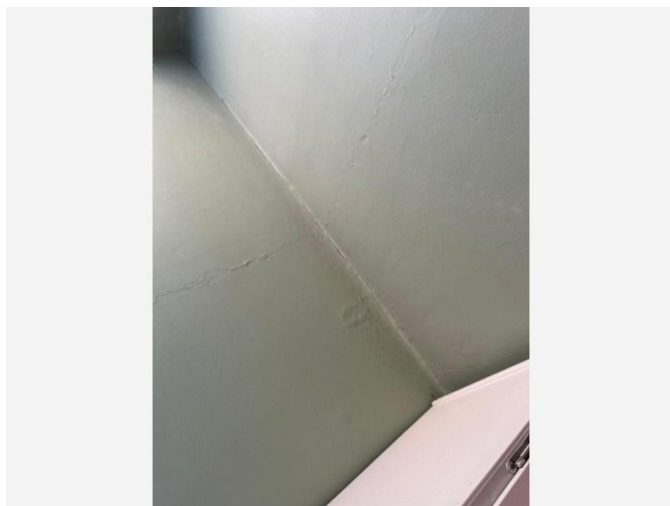
Fiche 8: Pleisterwerk plafond

Geen asbest

#	Type	Referentie	Resultaat
8.1	Mengmonster	ST 2	Geen asbest

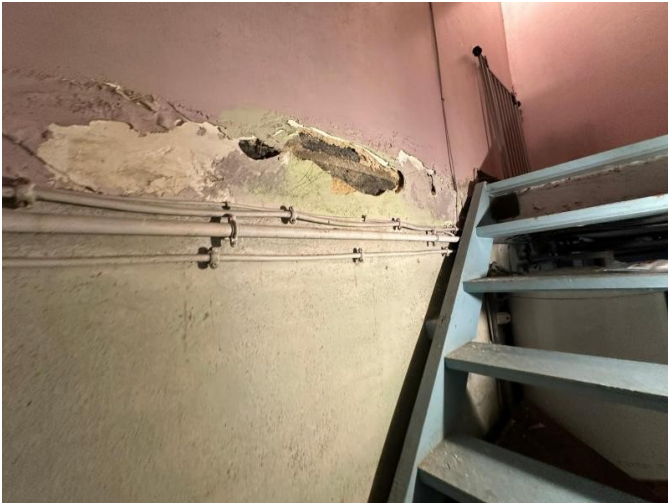
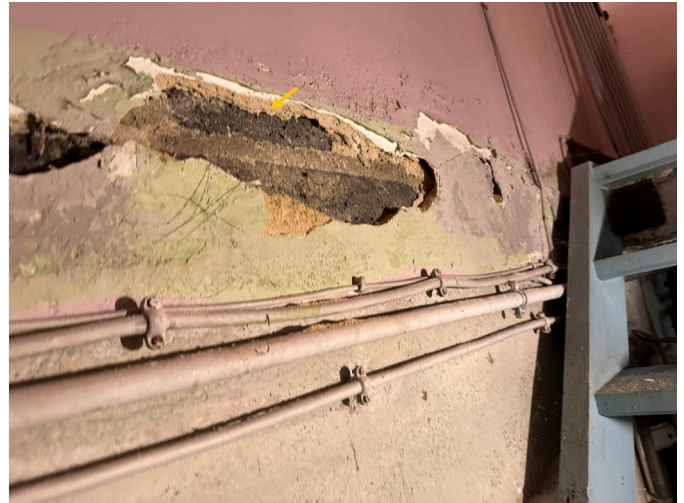
Fiche 9: Pleisterwerk muren

Geen asbest

#	Type	Referentie	Resultaat
9.1	Mengmonster	ST 1	Geen asbest

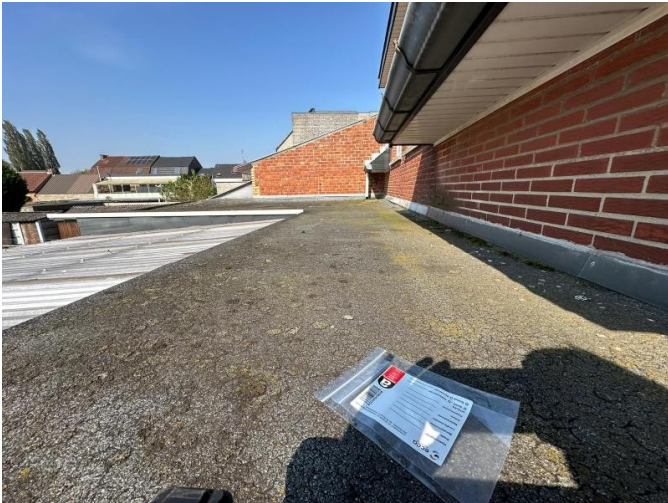
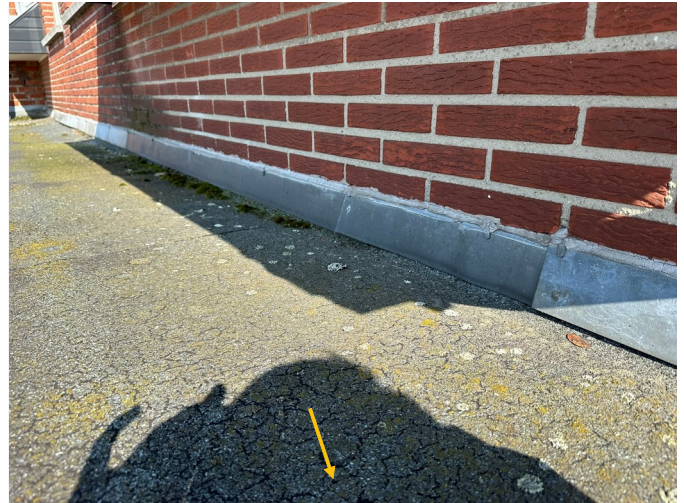
Fiche 10: Roofing dak huis

Geen asbest

#	Type	Referentie	Resultaat
10.1	Puntmonster	ST 3	Geen asbest

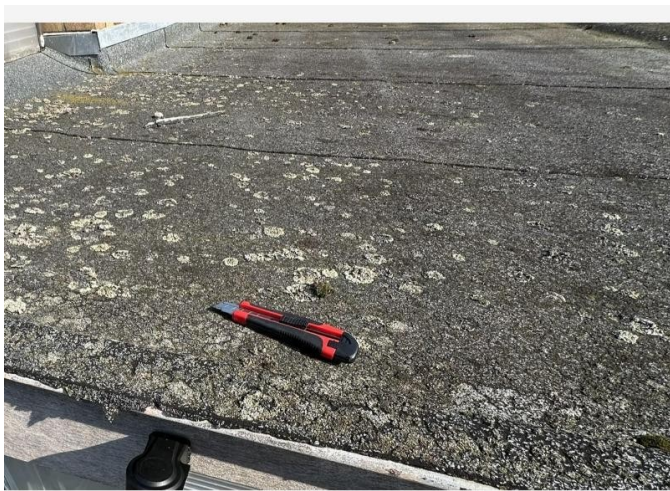
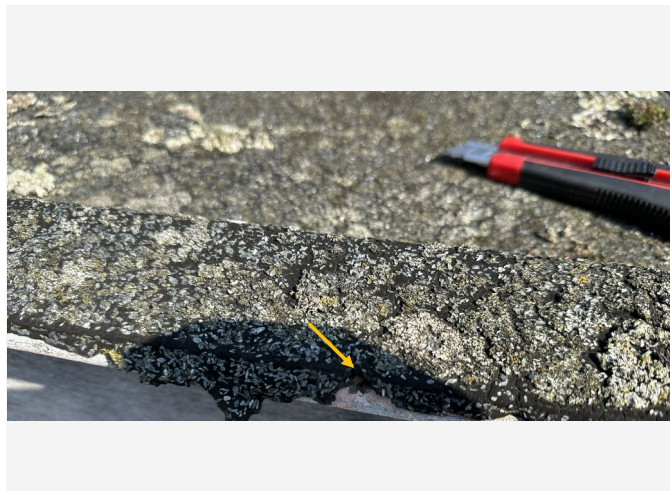
Fiche 11: Roofing dak garage

Geen asbest

#	Type	Referentie	Resultaat
11.1	Puntmonster	ST 4	Geen asbest

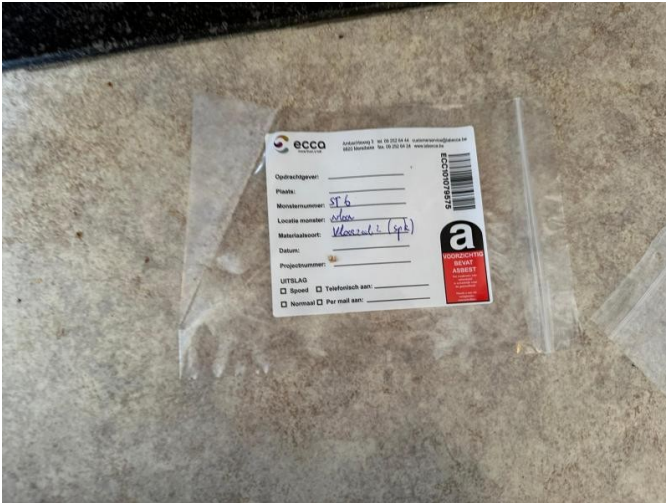
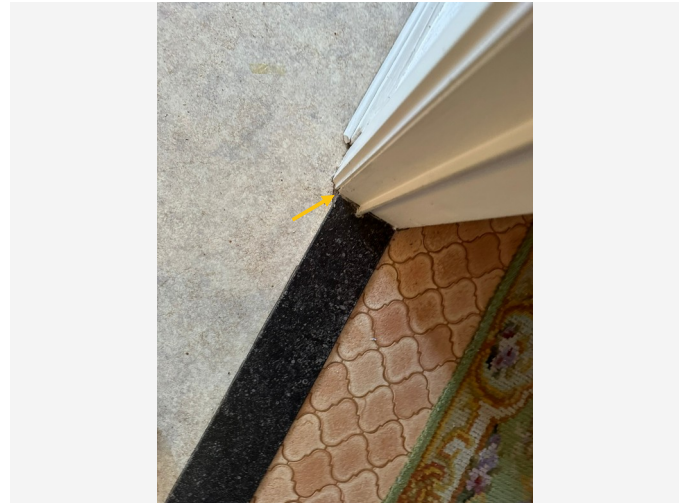
Fiche 12: Vloerzeil slaapkamers

Geen asbest

#	Type	Referentie	Resultaat
12.1	Puntmonster	ST 6	Geen asbest
