Asbestinventarisatetest

Moggeweidestraat 21, 3570 Alken

Attestnummer : 20241210-000096.000

Uitgegeven op : 10.12.2024

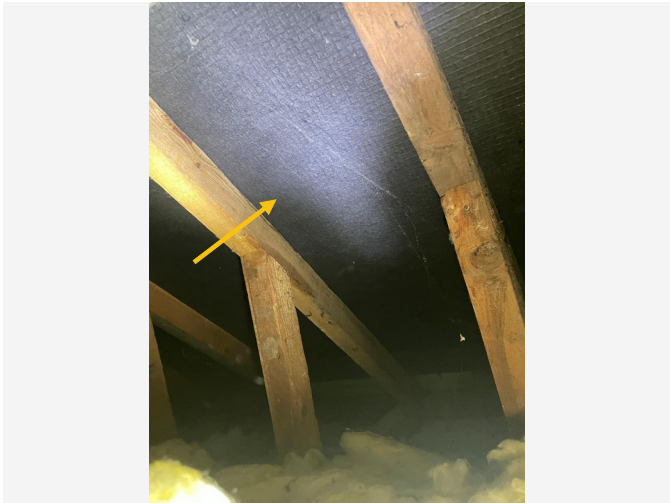
Vrije foto

Advies

Als onderdak is er een plastic doek gebruikt.

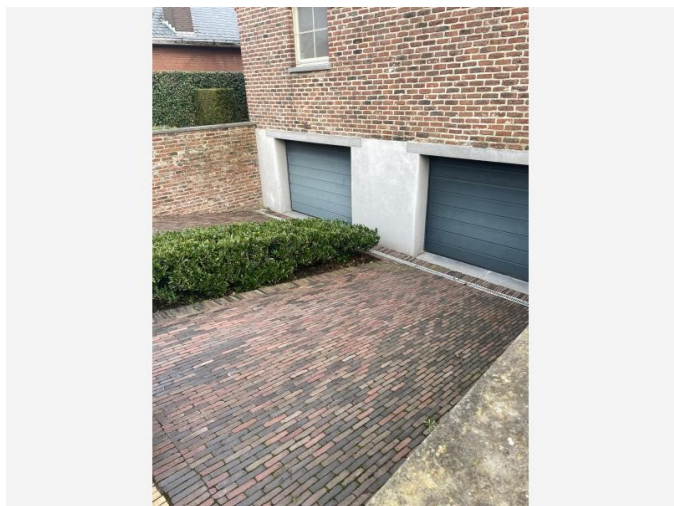
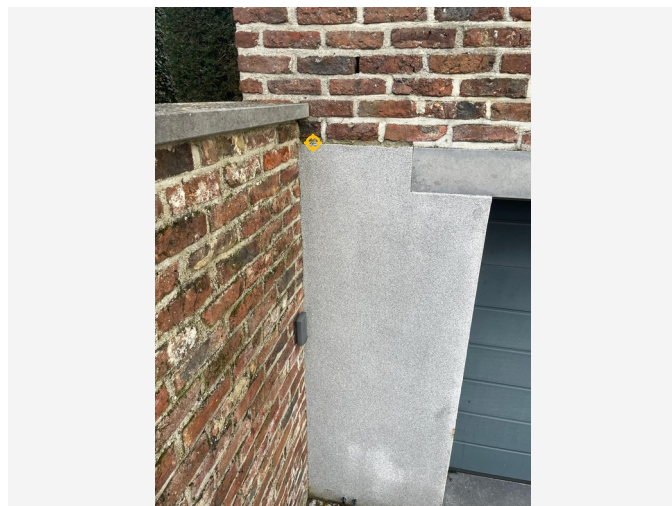
Fiche 2: crepi buitenschil

Geen asbest

#	Type	Referentie	Resultaat
2.1	Mengmonster	3.	Geen asbest

Beschrijving	crepi buitenschil
Omgeving	Buiten
Primaire drager	Wand buitenschil
Bindmiddel van materiaal	Cement
Gebondenheid op basis van bindmiddel	Hecht
Hoeveelheid (gewicht - aantal)	<ul style="list-style-type: none">• 10,00 kg - 1 stuk
Totaal gewicht	10,00 kg
Identificatiemethode	Vaststelling met monstername
Destructieve handeling voor identificatie	Nee
Opmerking	Crepi, aangebracht rond de garagepoorten.

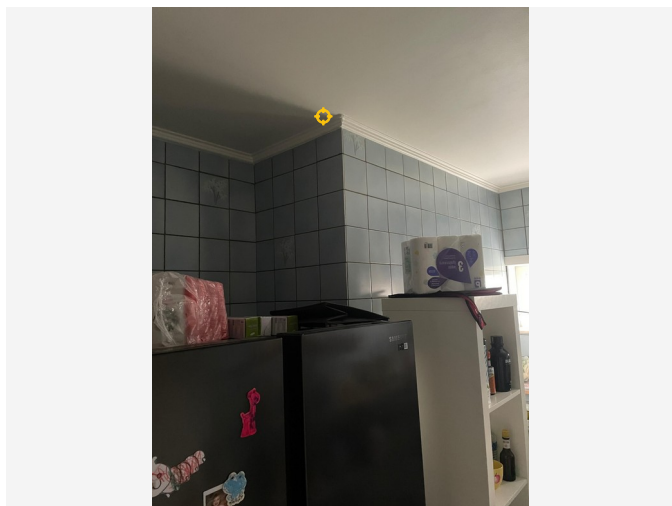
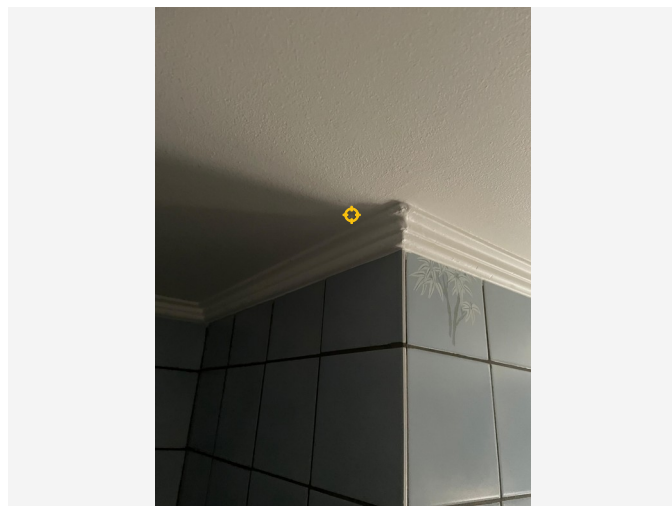
Fiche 3: pleister plafond

Geen asbest

#	Type	Referentie	Resultaat
3.1	Mengmonster	2.	Geen asbest

Beschrijving	pleister plafond
Omgeving	Binnen
Primaire drager	Plafond
Bindmiddel van materiaal	Gips - kalk
Gebondenheid op basis van bindmiddel	Niet-hechtgebonden
Hoeveelheid (oppervlakte - dikte - aantal)	• 130,00 m ² - 1,00 cm - 1 stuk
Totaal volume	1,30 m ³
Identificatiemethode	Vaststelling met monsternamen
Destructieve handeling voor identificatie	Nee
Opmerking	Mengstaal van het pleister van de plafonds van de trappenhal naar de kelder, de oude badkamer (gv) en de slaapkamer rechts voor. De stookruimte is niet gepleisterd.

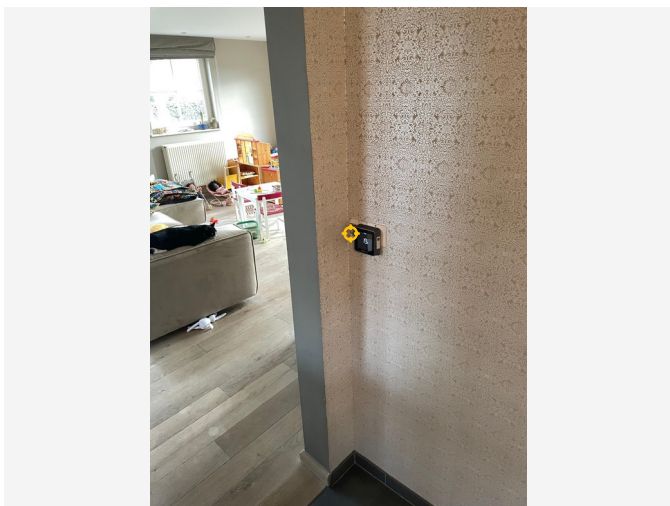
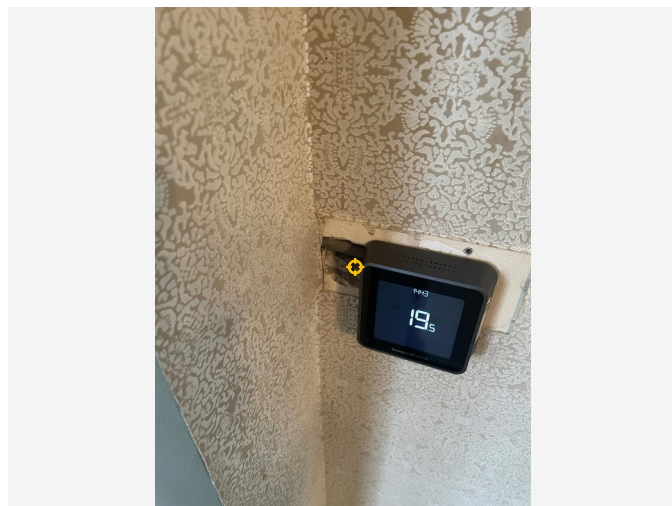
Fiche 4: pleister wand

Geen asbest

#	Type	Referentie	Resultaat
4.1	Mengmonster	1.	Geen asbest

Beschrijving	pleister wand
Omgeving	Binnen
Primaire drager	Binnenwand
Bindmiddel van materiaal	Gips - kalk
Gebondenheid op basis van bindmiddel	Niet-hechtgebonden
Hoeveelheid (oppervlakte - dikte - aantal)	• 268,00 m ² - 1,00 cm - 1 stuk
Totaal volume	2,68 m ³
Identificatiemethode	Vaststelling met monsternamen
Destructieve handeling voor identificatie	Nee
Opmerking	Mengstaal van het pleister van de wanden van de trappenhal naar de kelder, de keuken en de oude badkamer op het gv. De stookruimte in de kelder is niet gepleisterd.
