Asbestinventarisatetest

Torenlaan 100, 3600 Genk

Attestnummer : 20240605-000265.000

Uitgegeven op : 05.06.2024

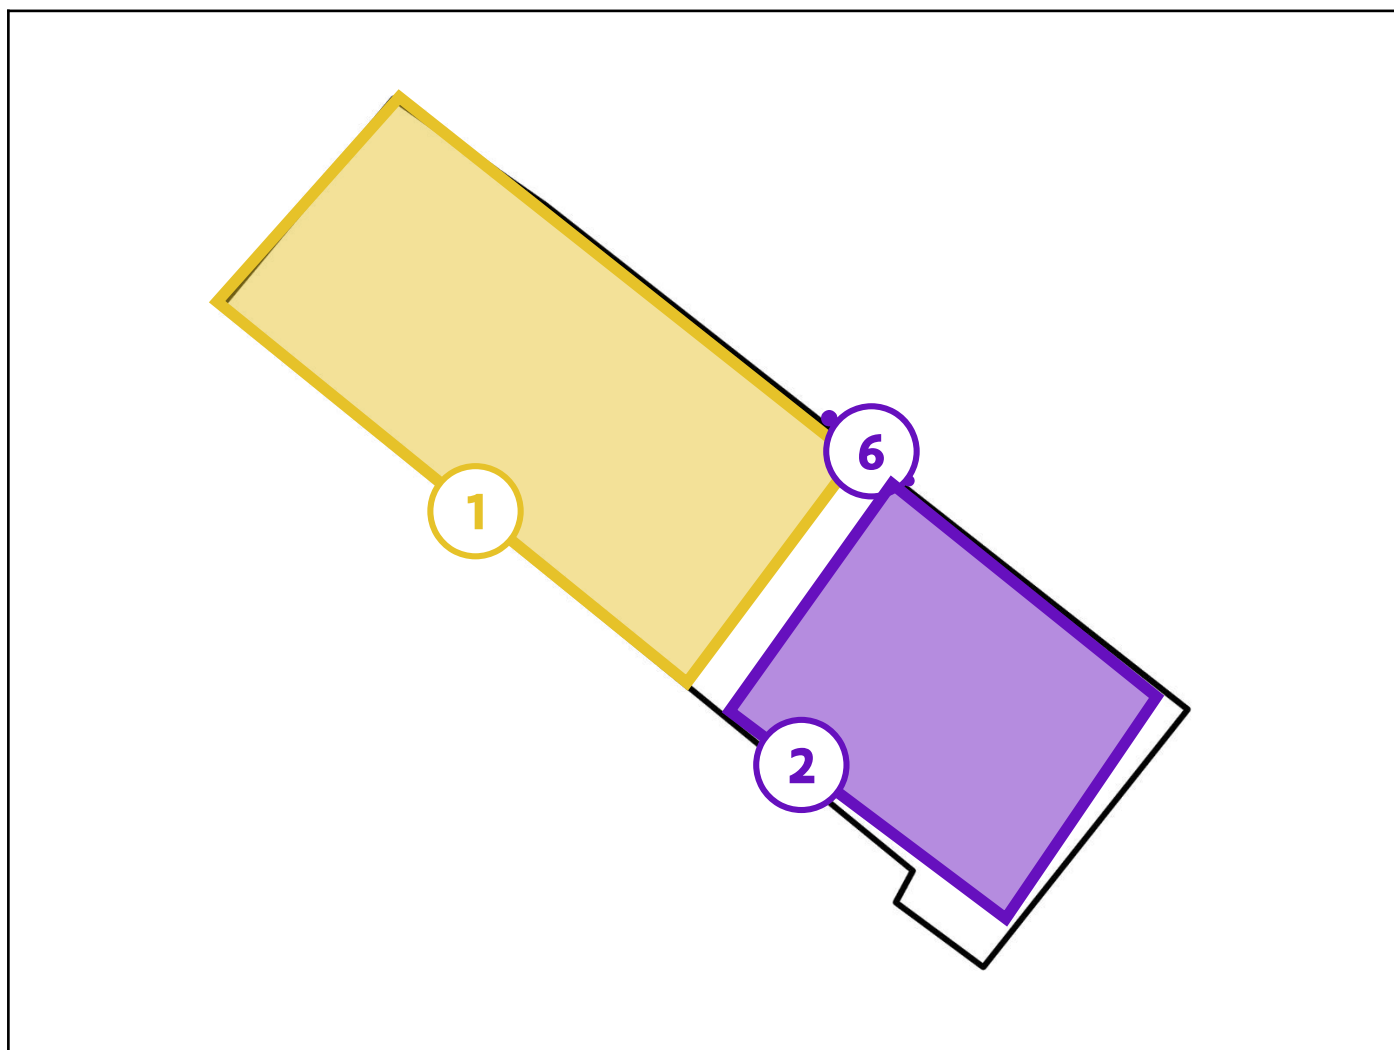
Plan 1.8: buitenschil

Beschrijving	Type	Actie
1. roofing plat dak	Asbestmateriaal	Zorgvuldig beheren
2. onderdak	Beperking	-
6. gevelleien burens	Advies	-

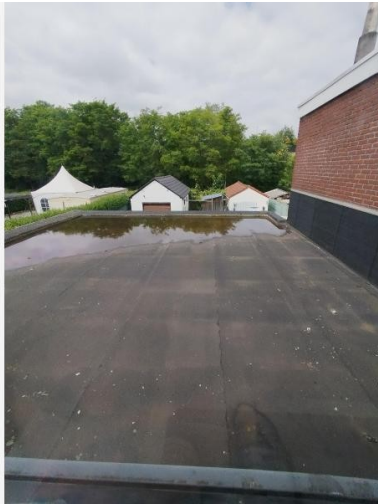
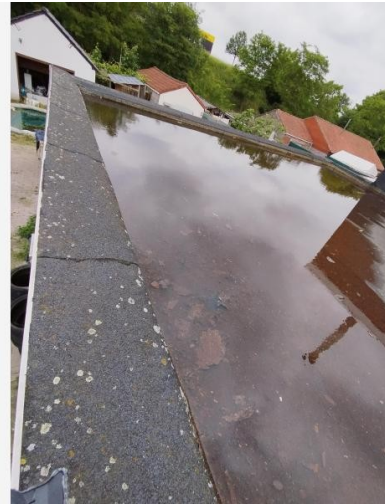
Het asbestmateriaal valt onder de mijlpaal van 2040.

Eindbeoordeling materiaalrisico	Zeer laag materiaalrisico en/of zeer lage kans op vezelvrijgave
---------------------------------	---

Gebondenheid	Categorie 1: hechtgebonden in oorsprong
Asbestsoort (vezeltype)	Alleen chrysotiel
Asbestconcentratie	Laag (< 50%)
Afschermingsgraad van het gehele materiaal	Geheel of deels vrij aan de buitenlucht
Toestand van het materiaal	Onbeschadigd, niet verweerd

Beschrijving	roofing plat dak
Omgeving	Buiten
Primaire drager	Plat dak
Asbestmateriaal	Dak- en gevelbekleding - Roofing
Bindmiddel van asbestmateriaal	Bitumen (roofing, teer, asfalt)
Gebondenheid op basis van bindmiddel	Hecht
Hoeveelheid (oppervlakte - aantal)	• 45,00 m ² - 1 stuk
Totale oppervlakte	45,00 m ²
Eenvoudig bereikbaar	Ja

- Zorg voor een veilig beheer. Vermijd het beschadigen van het asbestmateriaal. Controleer de toestand jaarlijks op wijzigingen.

- Eenvoudige handelingen: enkel door erkend asbestverwijderaar
EH erkend saneerder : verwijdering dient te gebeuren volgens de geldende voorschriften en veiligheidsnormen

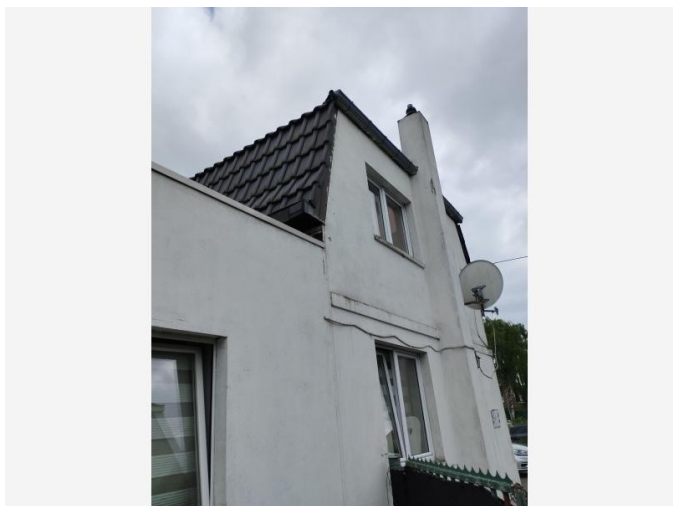
Permanente beperking

Reden: Het te onderzoeken materiaal situeert zich hoger dan 3,50 m te rekenen vanaf een veilige ondergrond

Uitleg van de asbestdeskundige: Geen toegang tot de zolder doordat er geen zolderluik aanwezig is. dakpan opheffen is niet-mogelijk omdat het dak hoger ligt dan 3.5m.

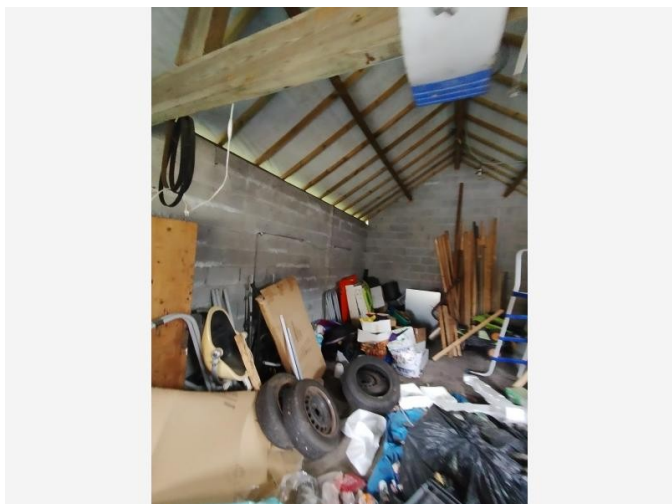
De garage is nagekeken, geen asbestverdachte toepassingen aangetroffen.

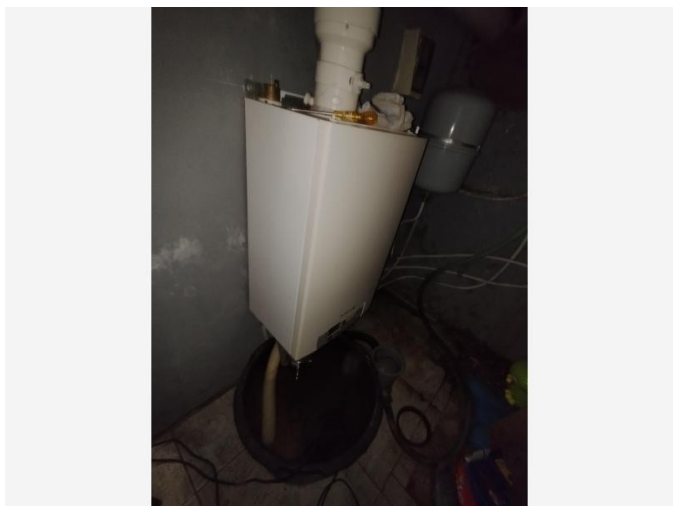
CV-ketel van de Dietrich dateert van na 2001 en is niet asbestverdacht.

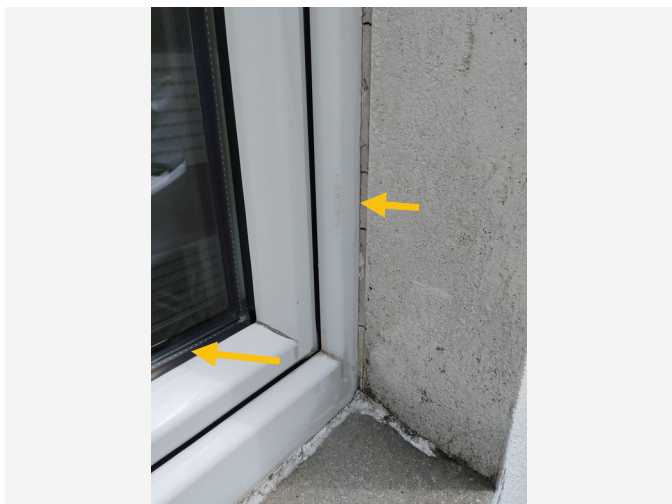
Mastiek en stopverf zijn nagekeken. Deze zijn flexibel en zijn niet asbestverdacht.

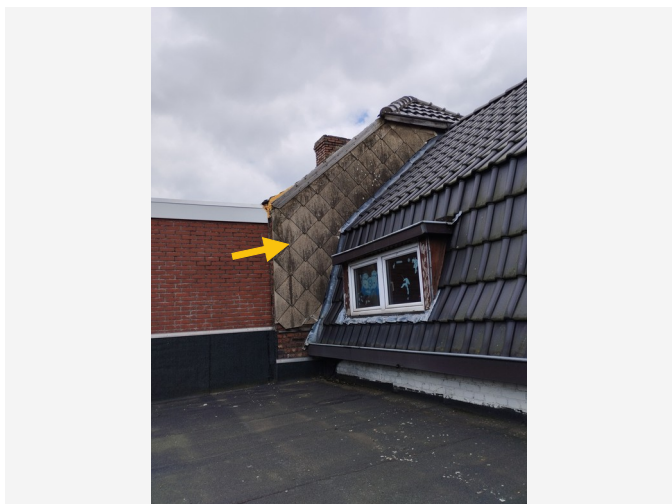
Gevelleien zijn asbesthoudend maar behoren toe aan de buitenschil van de bouw van de buren. Echter kan het hemelwater wat hiervan afdruipt positief zijn en de roofing contamineren.

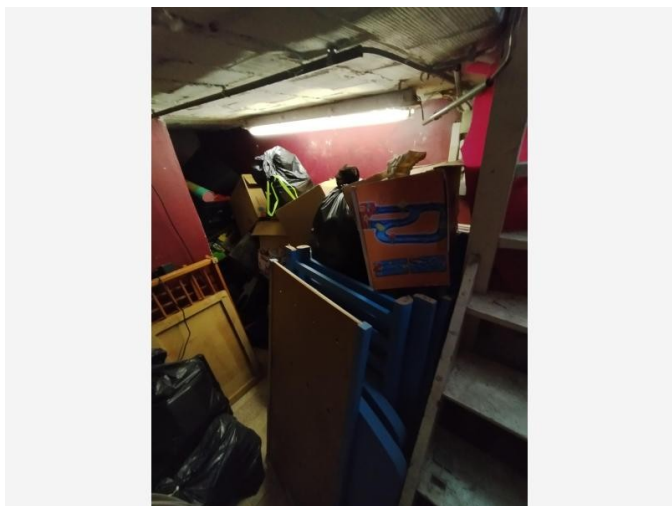
De kelder is nagekeken, geen asbestverdachte toepassingen aangetroffen.

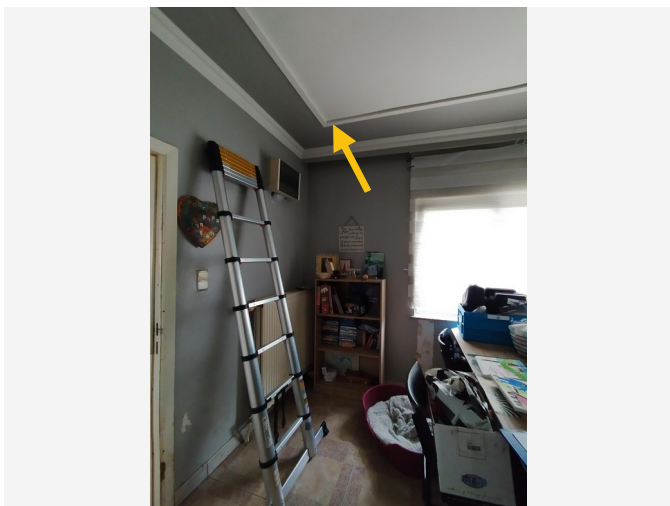
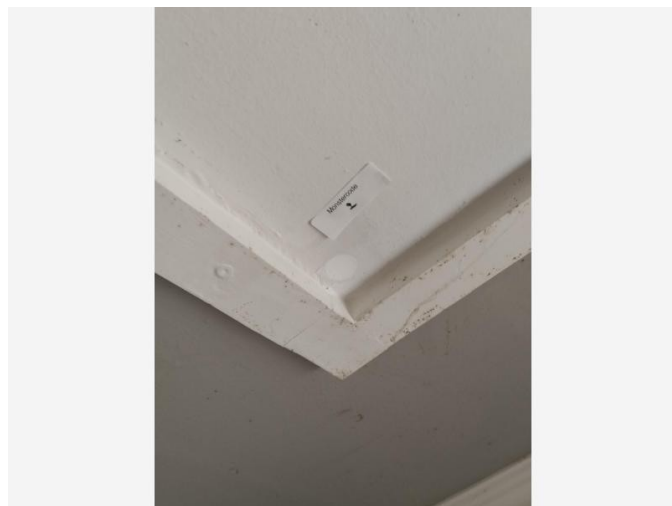
Fiche 8: pleisterwerk plafond

Geen asbest

#	Type	Referentie	Resultaat
8.1	Puntmonster	2	Geen asbest

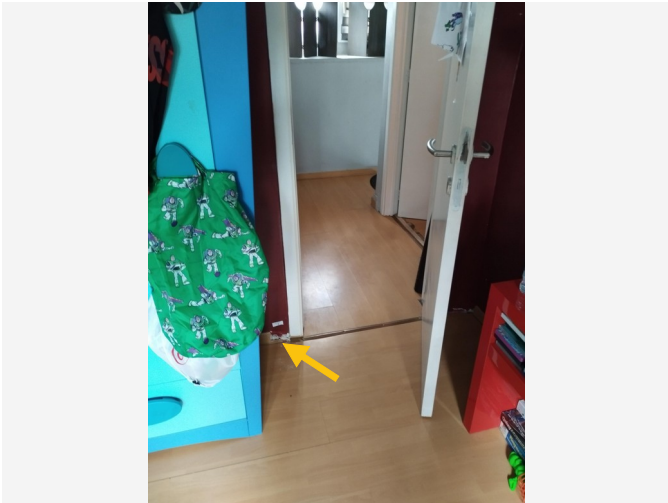
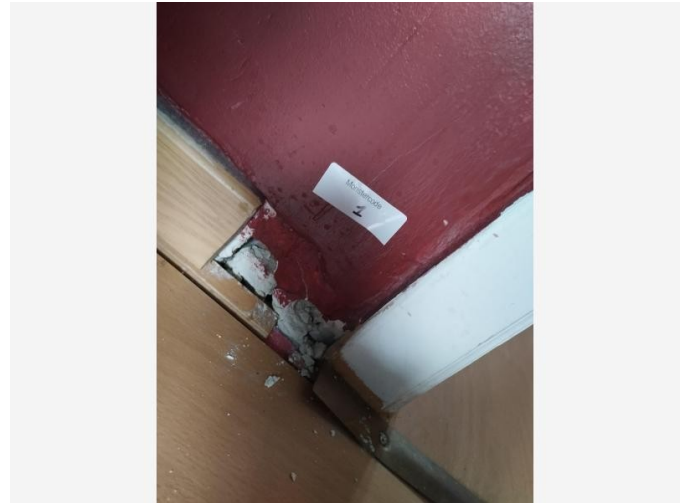
Geen asbest

#	Type	Referentie	Resultaat
9.1	Mengmonster	1	Geen asbest
