Asbestinventarisatetest

Heide 70, 3800 Sint-Truiden

Attestnummer : 20251221-000110.000

Uitgegeven op : 21.12.2025

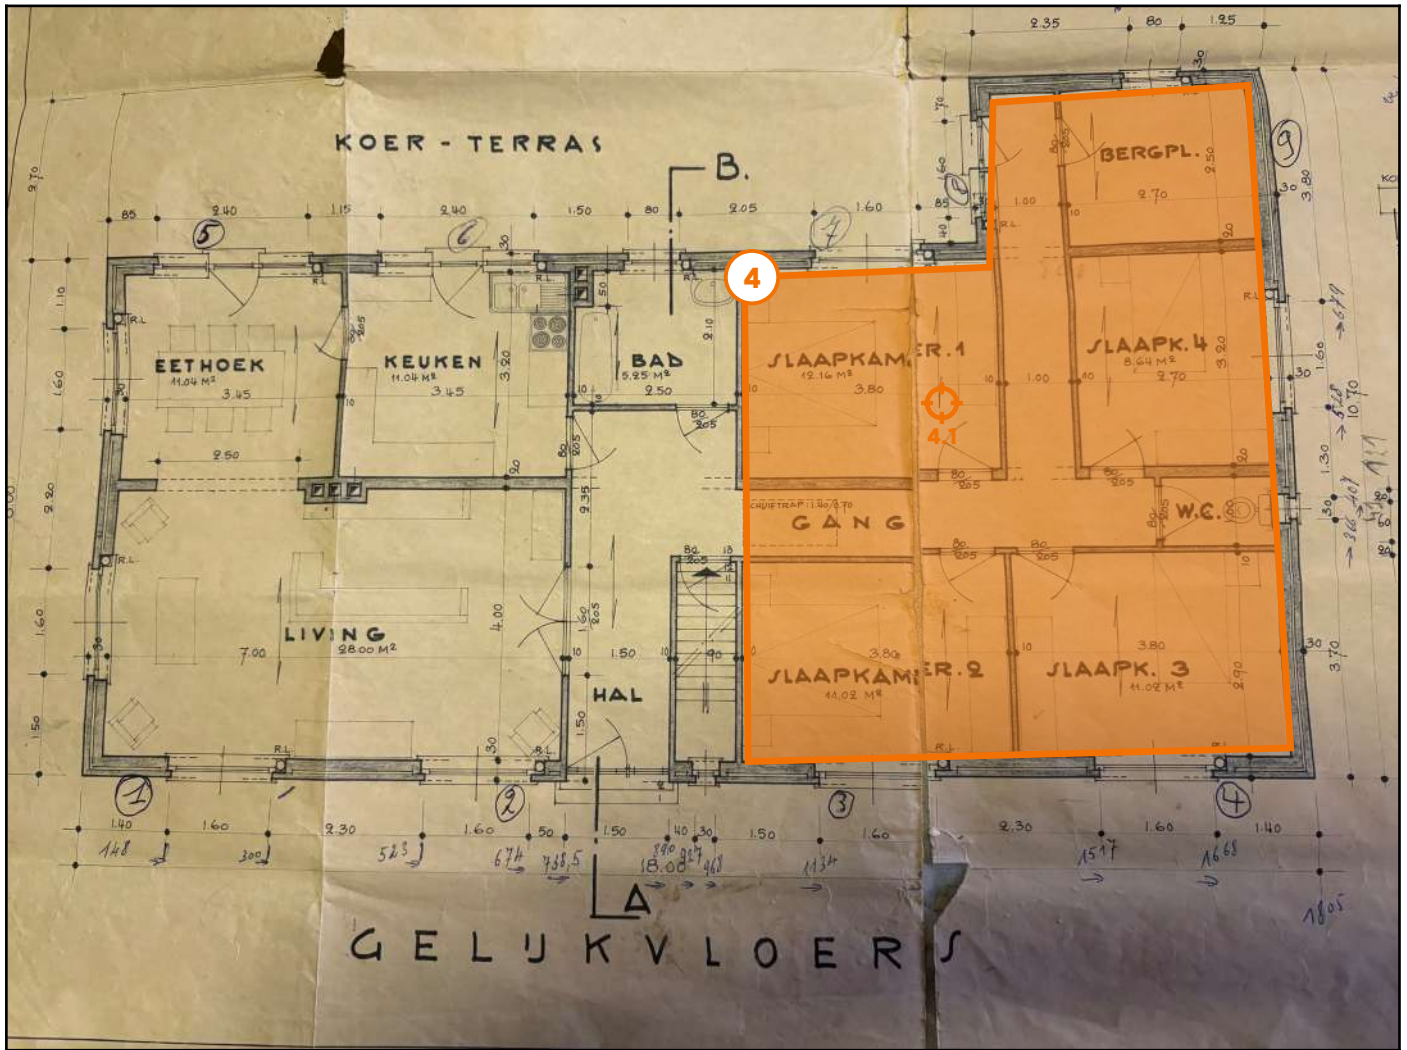
Plan 1.4: gelijkvloers

Beschrijving	Type	Actie
4. vloerzeil	Asbestmateriaal	Verwijderen
4.1 Code: M03	Puntmonster	-

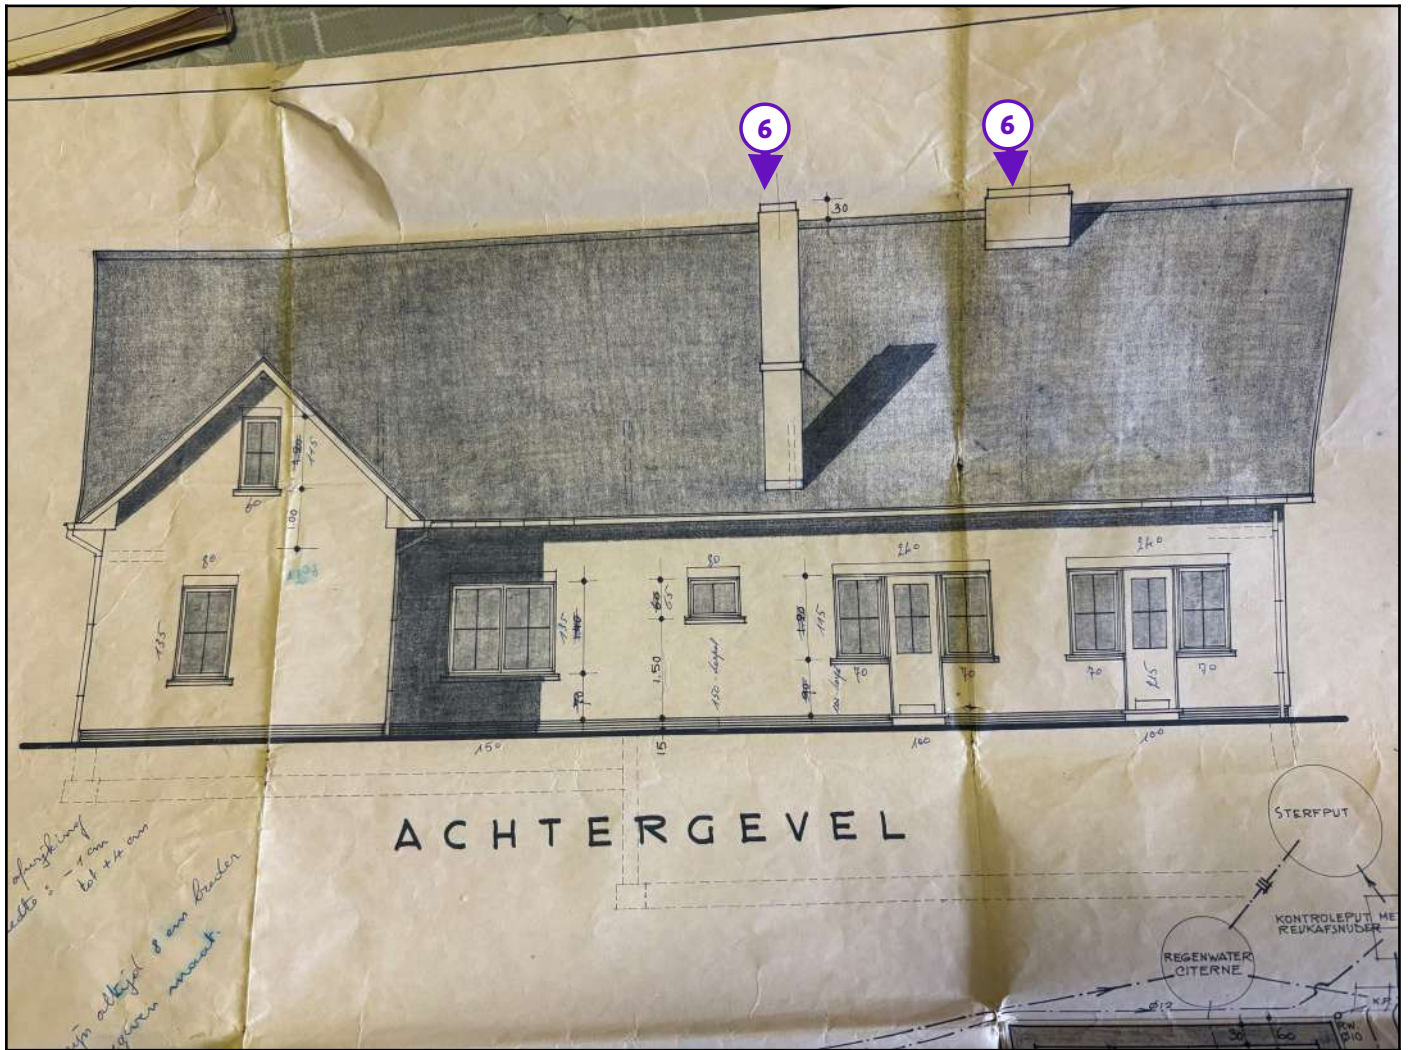
Plan 1.11: achtergevel

Beschrijving	Type	Actie
6. Schoorsteen rookgaskanaal - beoordeling	Beperking	-

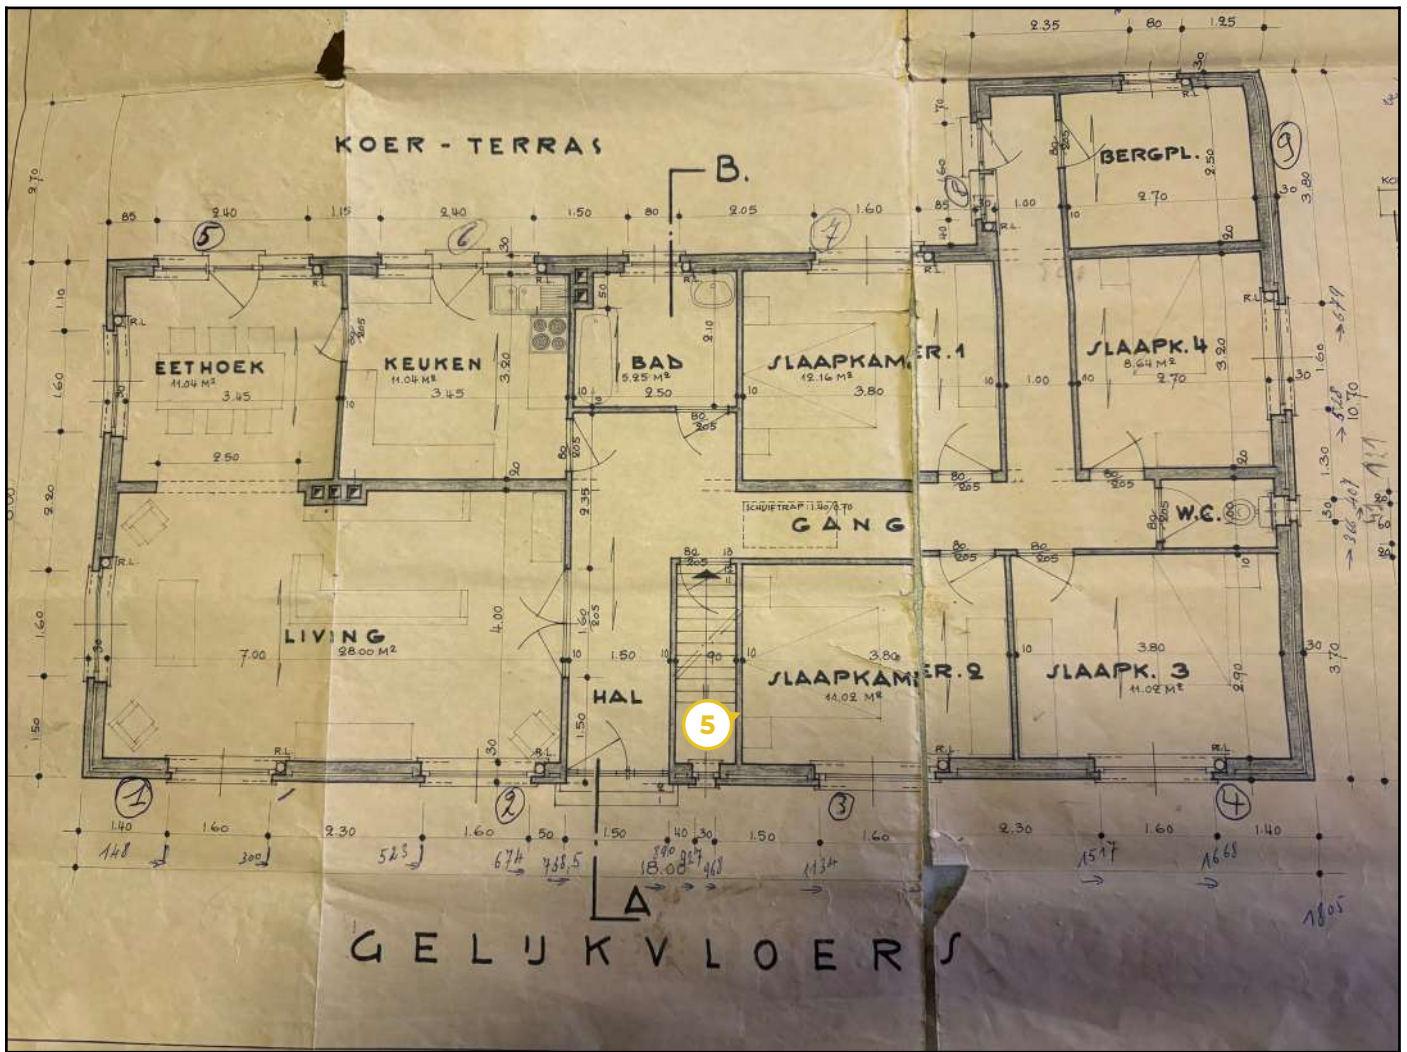
Plan 1.12: gelijkvloers

Beschrijving	Type	Actie
5. Bakeliet zekeringkast	Asbestmateriaal	Zorgvuldig beheren

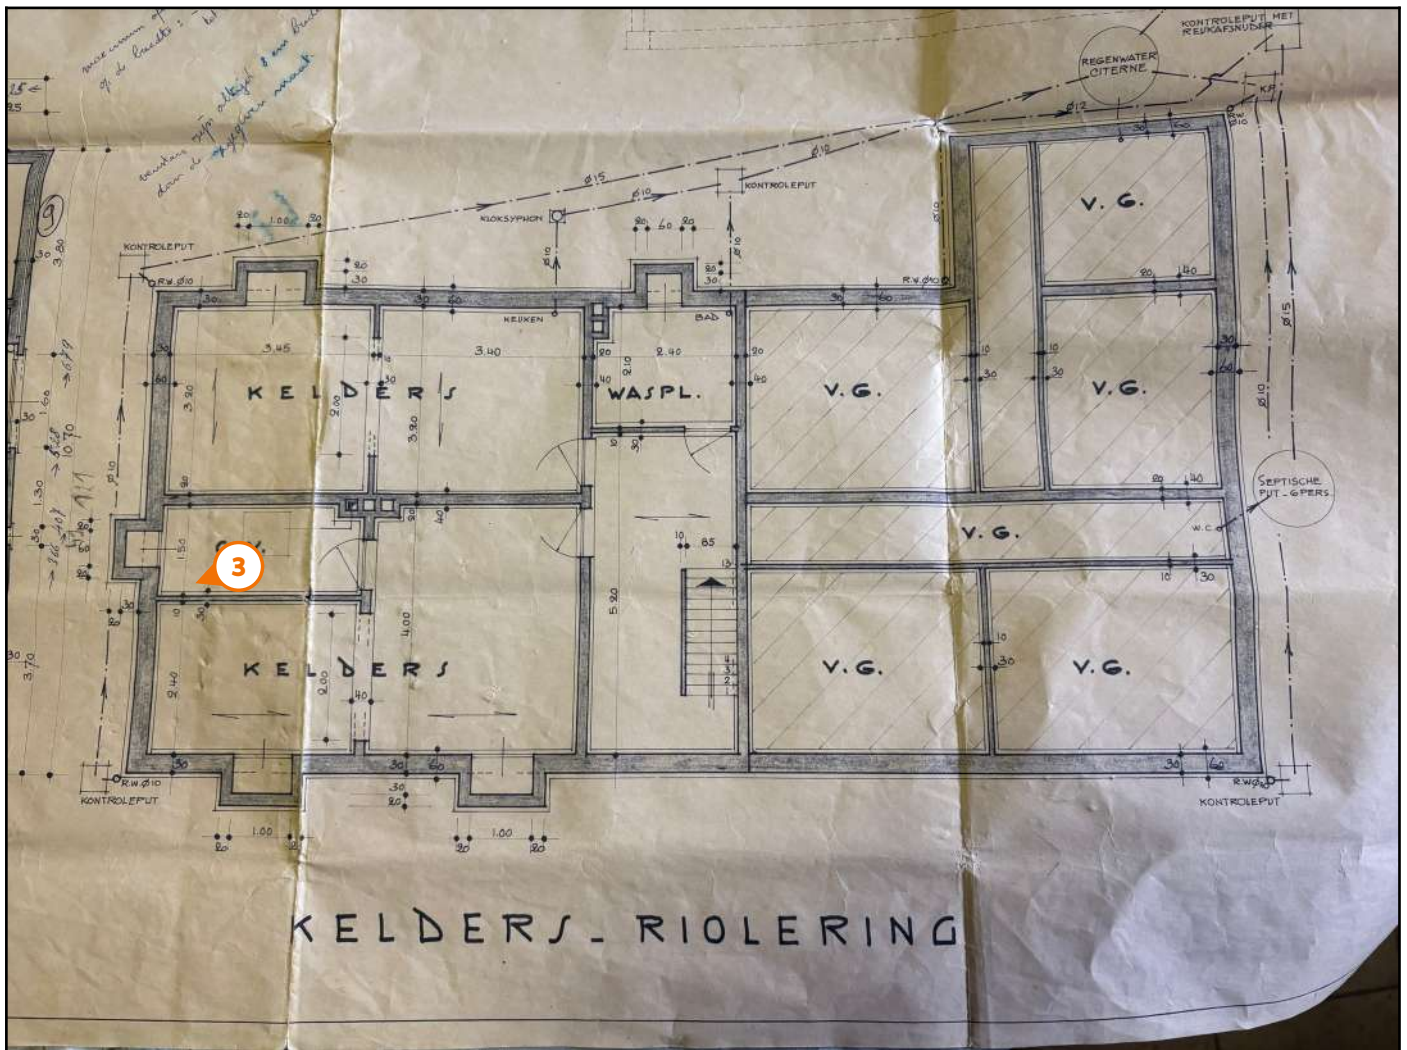
Plan 1.14: kelder

Beschrijving	Type	Actie
3. Bakeliet fitting/schakelaars	Asbestmateriaal	Verwijderen

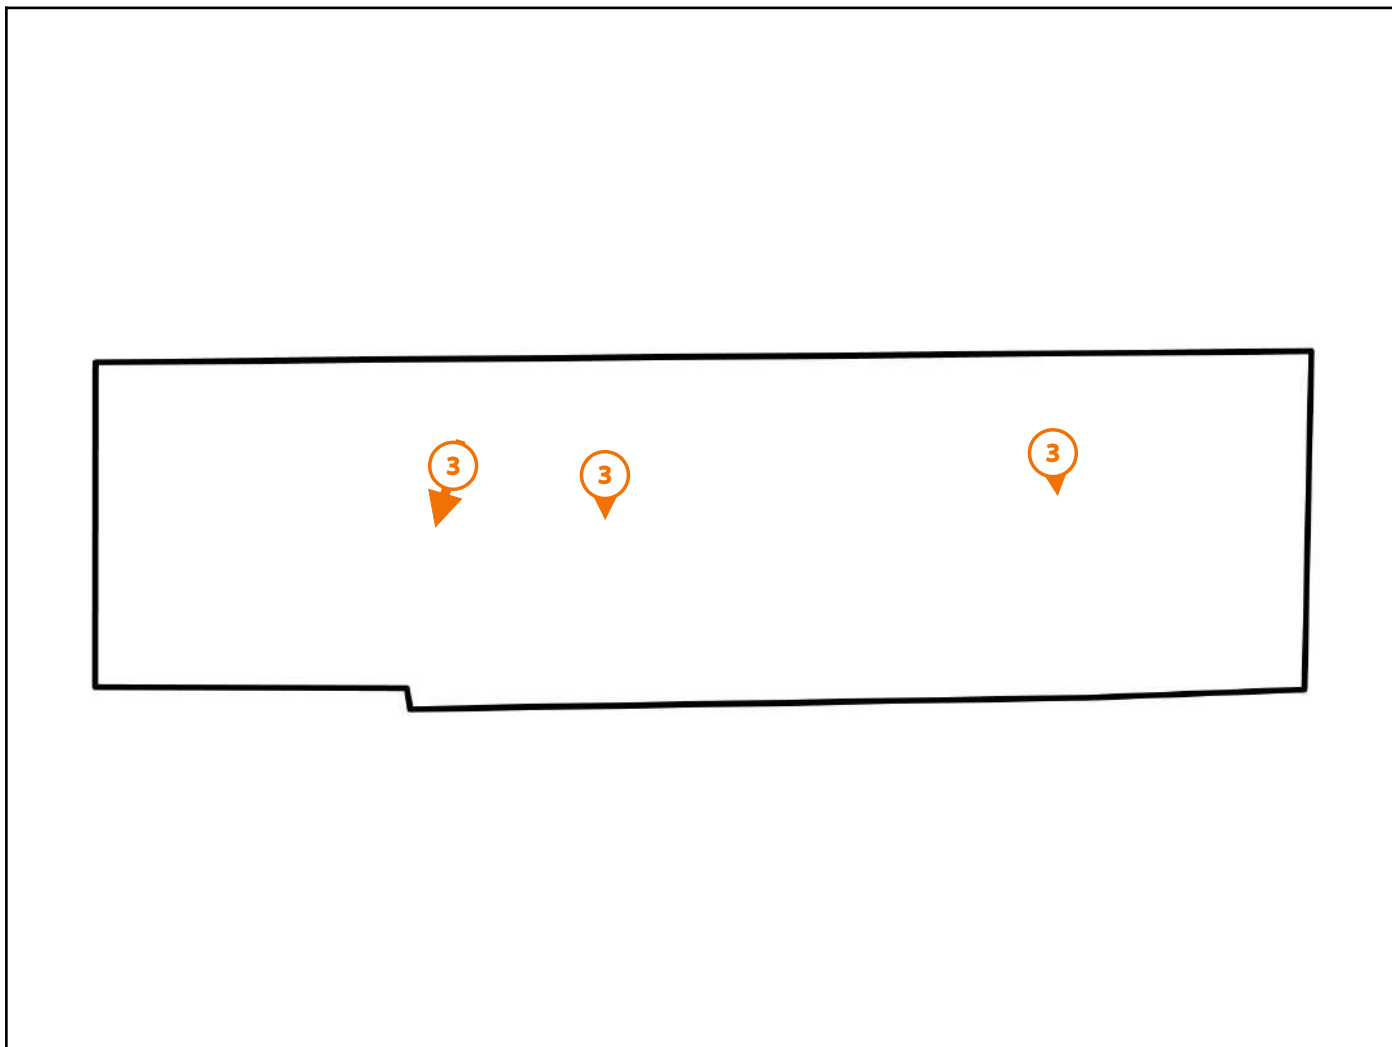
Plan 2.5: Bijgebouw plan

Beschrijving	Type	Actie
3. Bakeliet fitting/schakelaars	Asbestmateriaal	Verwijderen

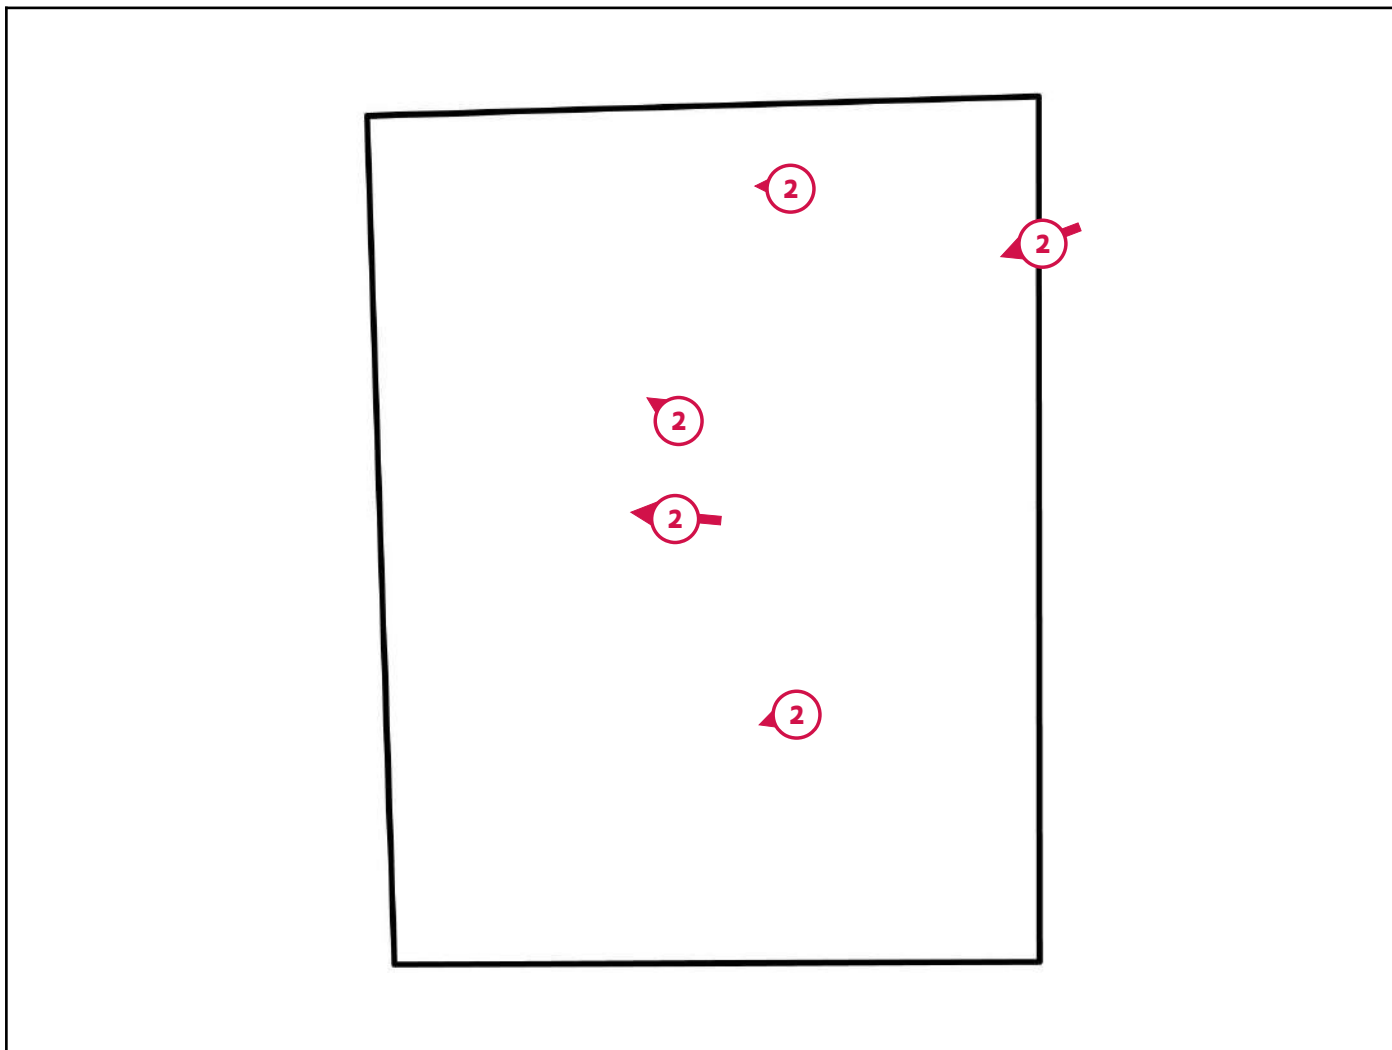
Plan 3.3: Bijgebouw plan

Beschrijving	Type	Actie
2. menuiserie plaat	Asbestmateriaal	Dringend verwijderen

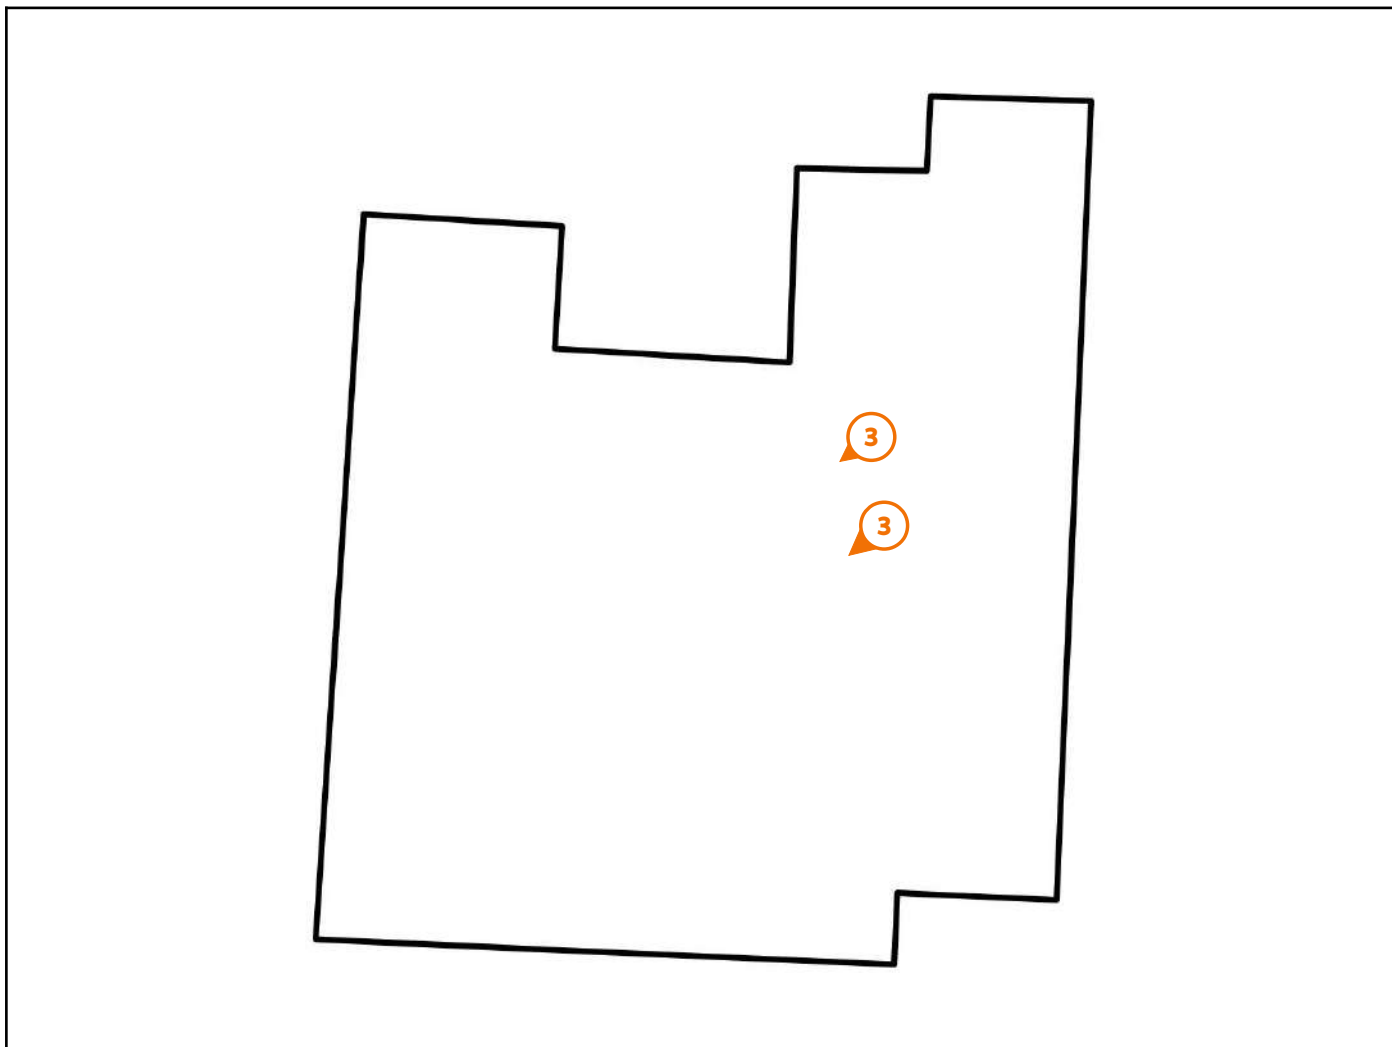
Plan 4.5: Bijgebouw plan

Beschrijving	Type	Actie
3. Bakeliet fitting/schakelaars	Asbestmateriaal	Verwijderen

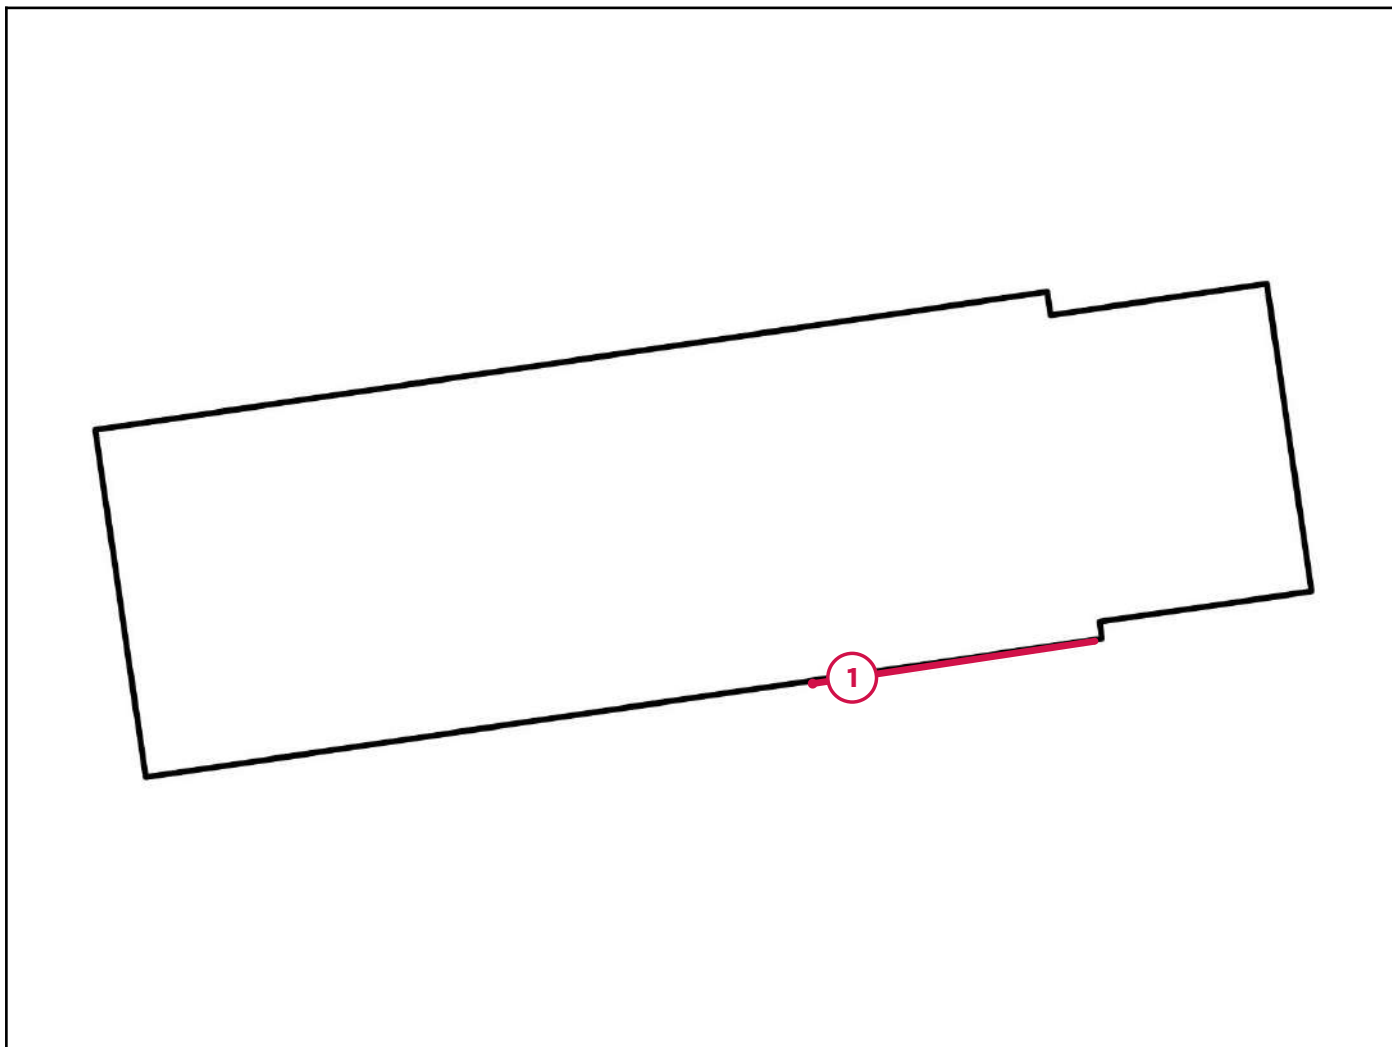
Plan 5.2: Bijgebouw plan

Beschrijving	Type	Actie
1. golfplaten	Asbestmateriaal	Dringend verwijderen

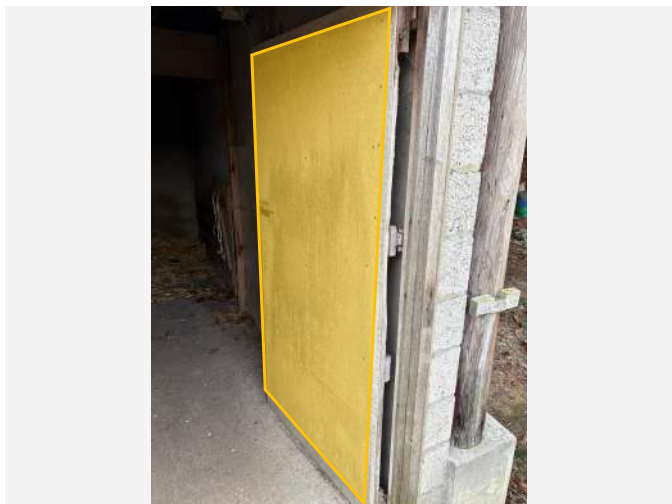
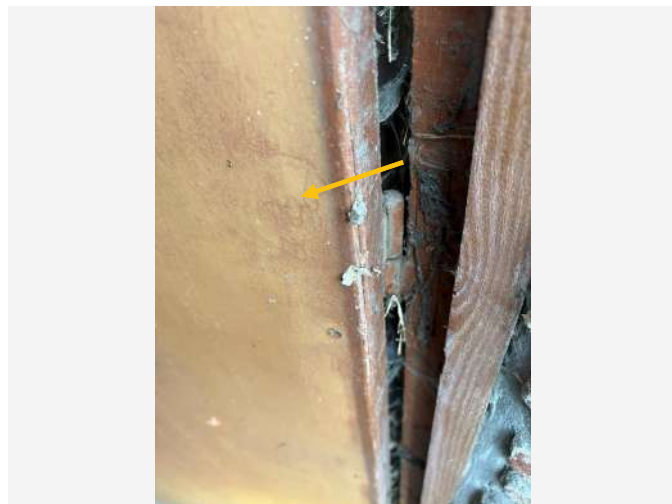
Eindbeoordeling materiaalrisico	Hoog materiaalrisico en/of hoge kans op vezelvrijgave
---------------------------------	---

Gebondenheid	Categorie 1: hechtgebonden in oorsprong
Asbestsoort (vezeltype)	Crocidoliet aanwezig
Asbestconcentratie	Laag (< 50%)
Afschermingsgraad van het gehele materiaal	Geheel of deels (ook) vrij aan de binnenlucht
Toestand van het materiaal	Zwaar beschadigd, zwaar verweerd

Beschrijving	menuiserite plaat
Omgeving	Grenst aan binnen- en buitenlucht
Primaire drager	afdichtings plaat
Asbestmateriaal	Dak- en gevelbekleding - Plaat
Bindmiddel van asbestmateriaal	Cement
Gebondenheid op basis van bindmiddel	Hecht
Hoeveelheid (oppervlakte - dikte - aantal)	• 2,50 m ² - 0,30 cm - 5 stuks
Totaal volume	0,038 m ³
Eenvoudig bereikbaar	Ja
Bevestigingswijze	• Genageld, geniet
Identificatiemethode	De asbestdeskundige beoordeelt het materiaal als asbestverdacht en dus asbesthoudend, en dit zonder monstername. Motivatie: De monstername brengt andere schade aan dan schade die inherent is aan de monstername.
Destructieve handeling voor identificatie	Nee

Dringend verwijderen

- Zorg voor een veilig beheer. Vermijd het beschadigen van het asbestmateriaal. Controleer de toestand jaarlijks op wijzigingen.
- Verwijder dit asbestmateriaal zo snel mogelijk. Volg de toestand goed op.
- Voer bijkomende staalname(s) uit.

- Eenvoudige handelingen: enkel door erkend asbestverwijderaar gezien de toestand van het materiaal is het enkel aan te raden om dit door een erkend asbest verwijderaar te laten uitvoeren. Erkende firma's hebben de juiste middelen voor bescherming en hebben de juiste expertise in huis betreffende veilig verwijderen.

Hun weten dat er ten alle tijden een P3 masker moet worden gedragen, het materiaal altijd gefixeerd moet worden voor aanvang werken, en dat alle afval lucht dicht en dubbel verpakt moet worden met een asbest sticker erop.

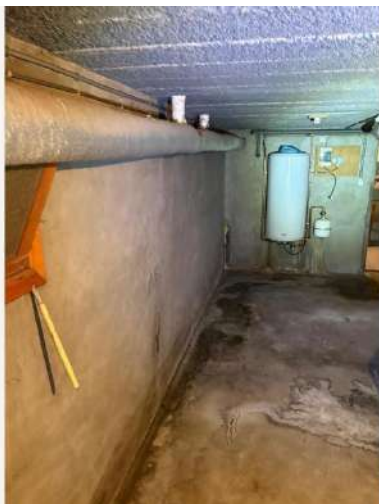
Eindbeoordeling materiaalrisico	Verhoogd materiaalrisico en/of verhoogde kans op vezelvrijgave
---------------------------------	--

Gebondenheid	Categorie 1: hechtgebonden in oorsprong
Asbestsoort (vezeltype)	Crocidoliet aanwezig
Asbestconcentratie	Laag (< 50%)
Afschermingsgraad van het gehele materiaal	Geheel of deels (ook) vrij aan de binnenlucht
Toestand van het materiaal	Licht beschadigd, licht verweerd. Intact calciumsilicaatmateriaal of categorie III 'gebondenheid'

Beschrijving	Bakeliet fitting/schakelaars
Omgeving	Binnen
Primaire drager	Communicatie en elektrische infrastructuur en uitrusting
Asbestmateriaal	Plaat, paneel, tablet - Type Bakeliet
Bindmiddel van asbestmateriaal	Kunststof of -hars
Gebondenheid op basis van bindmiddel	Hecht
Hoeveelheid (oppervlakte - dikte - aantal)	<ul style="list-style-type: none"> • 0,01 m² - 0,30 cm - 6 stuks
Totaal volume	< 0,001 m ³
Eenvoudig bereikbaar	Ja
Bevestigingswijze	<ul style="list-style-type: none"> • Geschroefd
Identificatiemethode	<p>De asbestdeskundige beoordeelt het materiaal als asbestverdacht en dus asbesthoudend, en dit zonder monstername.</p> <p>Motivatie: De monstername brengt andere schade aan dan schade die inherent is aan de monstername.</p>
Destructieve handeling voor identificatie	Nee
Opmerking	<p>Deze oppervlakte werd niet gemeten, maar geschat op basis van een benadering voor alle aanwezige schakelaars. Deze schatting mag niet worden gebruikt als maatstaf voor heffingen. Als deskundige hebben wij geverifieerd dat het materiaal inderdaad bakeliet betreft en geen harde PVC. Bakeliet wordt door ons beschouwd als een asbestverdachte toepassing, aangezien het in veel gevallen asbesthoudend is. We hebben echter geen staalname uitgevoerd om de functionaliteit van de schakelaars niet in gevaar te brengen.</p>

Verwijderen

- Zorg voor een veilig beheer. Vermijd het beschadigen van het asbestmateriaal. Controleer de toestand jaarlijks op wijzigingen.
- Voer bijkomende staalname(s) uit.

- Eenvoudige handelingen: mag via doe-het-zelf of door werknemer(s) met opleidingsattest eenvoudige handelingen
Raadpleeg de actuele wetgeving op de website van OVAM. Onder strikte voorwaarden kan het eventueel toegestaan zijn om deze toepassing zelf te verwijderen. Bij twijfel wordt echter sterk aangeraden om een erkende asbestverwijderaar te raadplegen. Zorg er bovendien voor dat u zich goed informeert via de websites van OVAM en andere officiële bronnen over de vereiste persoonlijke beschermingsmaatregelen en de richtlijnen voor het veilig verwijderen van asbest.

Houd er rekening mee dat deze toepassingen vaak onder spanning staan. Het is daarom aan te raden om ook een elektricien te raadplegen, aangezien het werken aan of verwijderen van deze toepassingen specifieke technische kennis vereist. Vergeet zeker niet: alle PBM's in acht te nemen zoals: draag ten alle

tijden een P3 masker/fixer het materiaal bij verwijdering/afval lucht dicht en dubbel verpakken met asbest sticker erop, en vooral: raadpleeg voor verwijdering altijd nog de OVAM website voor de laatste details kwestie "asbest verwijderen".

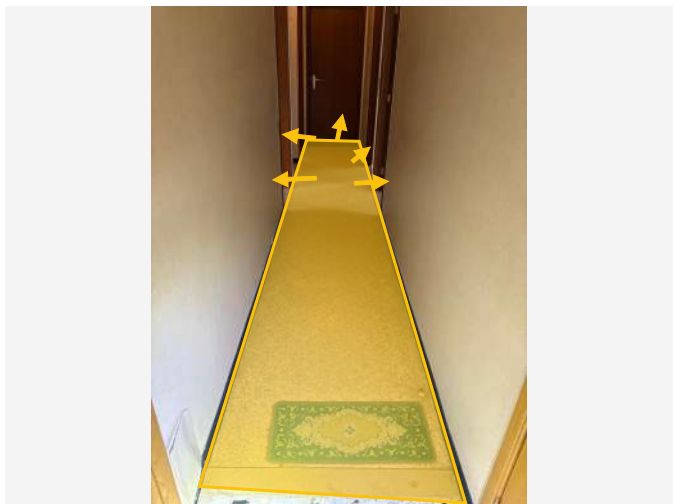
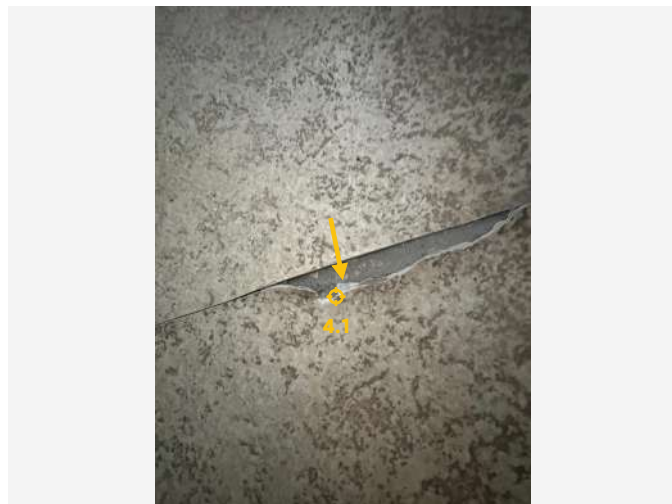
Eindbeoordeling materiaalrisico	Verhoogd materiaalrisico en/of verhoogde kans op vezelvrijgave
---------------------------------	--

Gebondenheid	Categorie 2: niet-hechtgebonden met matrix
Asbestsoort (vezeltype)	Alleen chrysotiel
Asbestconcentratie	Hoog ($\geq 50\%$)
Afschermingsgraad van het gehele materiaal	Geheel of deels (ook) vrij aan de binnenlucht
Toestand van het materiaal	Licht beschadigd, licht verweerd. Intact calciumsilicaatmateriaal of categorie III 'gebondenheid'

#	Type	Referentie	Resultaat
4.1	Puntmonster	M03	Chrysotiel

Beschrijving	vloerzeil
Omgeving	Binnen
Primaire drager	Vloer
Asbestmateriaal	Prefab - afwerking - Vloerzeil
Bindmiddel van asbestmateriaal	Karton - papier - viltachtig
Gebondenheid op basis van bindmiddel	Niet-hechtgebonden
Hoeveelheid (oppervlakte - aantal)	<ul style="list-style-type: none">• 65,00 m² - 1 stuk
Totale oppervlakte	65,00 m ²
Eenvoudig bereikbaar	Ja
Bevestigingswijze	<ul style="list-style-type: none">• Verlijmd, ingegoten, versmeerd
Identificatiemethode	Een monstername door de asbestdeskundige met laboanalyse door een asbestlabo.
Destructieve handeling voor identificatie	Nee

Verwijderen

- Zorg voor een veilig beheer. Vermijd het beschadigen van het asbestmateriaal. Controleer de toestand jaarlijks op wijzigingen.
- Voer bijkomende staalname(s) uit.

- Hermetische zone (erkend asbestverwijderaar) deze toepassing kan en mag enkel via een erkend asbest verwijderaar worden verwijderd middels hermetische zone

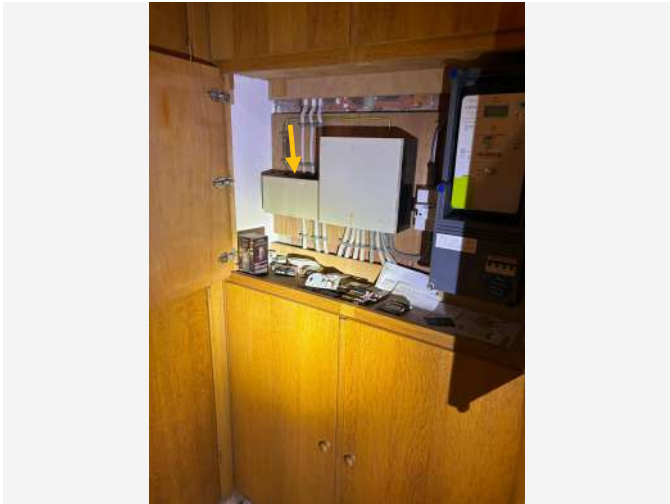
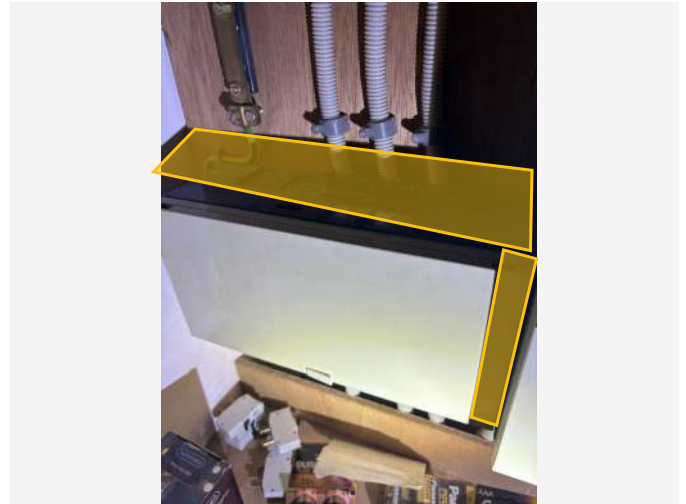
Eindbeoordeling materiaalrisico	Laag materiaalrisico en/of verlaagde kans op vezelvrijgave
---------------------------------	--

Gebondenheid	Categorie 1: hechtgebonden in oorsprong
Asbestsoort (vezeltype)	Crocidoliet aanwezig
Asbestconcentratie	Laag (< 50%)
Afschermingsgraad van het gehele materiaal	Geheel of deels (ook) vrij aan de binnenlucht
Toestand van het materiaal	Onbeschadigd, niet verweerd

Beschrijving	Bakeliet zekeringkast
Omgeving	Binnen
Primaire drager	Communicatie en elektrische infrastructuur en uitrusting
Asbestmateriaal	Plaat, paneel, tablet - Type Bakeliet
Bindmiddel van asbestmateriaal	Kunststof of -hars
Gebondenheid op basis van bindmiddel	Hecht
Hoeveelheid (oppervlakte - dikte - aantal)	<ul style="list-style-type: none"> • 0,70 m² - 0,50 cm - 1 stuk
Totaal volume	0,004 m ³
Eenvoudig bereikbaar	Ja
Bevestigingswijze	<ul style="list-style-type: none"> • Geschroefd
Identificatiemethode	<p>De asbestdeskundige beoordeelt het materiaal als asbestverdacht en dus asbesthoudend, en dit zonder monstername.</p> <p>Motivatie: De monstername brengt andere schade aan dan schade die inherent is aan de monstername.</p>
Destructieve handeling voor identificatie	Nee
Opmerking	<p>Deze oppervlakte werd niet gemeten, maar geschat op basis van een benadering van de aanwezige tellerkast. Deze schatting mag niet worden gebruikt als maatstaf voor heffingen. Als deskundigen hebben wij vastgesteld dat het materiaal daadwerkelijk bakeliet betreft en geen harde pvc. Bakeliet wordt door ons beschouwd als een asbestverdachte toepassing, aangezien het in veel gevallen asbesthoudend is. We hebben geen staalname uitgevoerd om de functionaliteit van de tellerkast niet in gevaar te brengen. Daarnaast is staalname verboden, aangezien de tellerkast eigendom is van de nutsvoorzieningsmaatschappij.</p>

Zorgvuldig beheren

- Zorg voor een veilig beheer. Vermijd het beschadigen van het asbestmateriaal. Controleer de toestand jaarlijks op wijzigingen.
- Voer bijkomende staalname(s) uit.

- Eenvoudige handelingen: mag via doe-het-zelf of door werknemer(s) met opleidingsattest eenvoudige handelingen
Deze toepassing mag volgens de huidige wetgeving worden verwijderd via eenvoudige handelingen. Aangezien deze toepassing echter eigendom is van de nutsvoorzieningsmaatschappij, mag deze uitsluitend worden verwijderd door hen of door een door hen aangestelde onderaannemer die beschikt over de nodige attesten en opleidingen. Daarom wordt hier verwezen naar de methode van een erkende verwijderaar, maar in feite dient dit via de nutsvoorzieningsmaatschappij te verlopen.

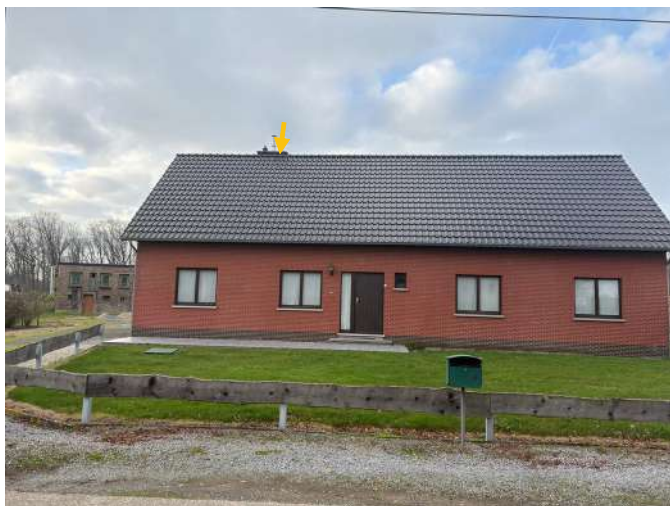
Situeringfoto

Tijdelijke beperking

Reden: te gevaarlijk om op dak te komen

Uitleg van de asbestdeskundige: Het rookgaskanaal is niet beoordeeld. Aan de binnenzijde is de CV aangesloten. Aan de buitenzijde is het hoger dan 3,5 meter om de schoorsteen te inspecteren. Het is niet zichtbaar of er een asbestverdacht rookgaskanaal aanwezig is in de schoorsteen. Conform ons inspectieprotocol mogen wij een beperking inroepen voor hoogtes hoger dan 3,5 m. Indien men dit wil laten onderzoeken, dient er een nieuwe afspraak gemaakt te worden en moet er een hoogtewerker voorzien worden.

(Asbest)materiaal	Rookgaskanaal
Karakterisatie	Asbest (verdacht)
Primaire drager	HVAC infrastructuur en uitrusting

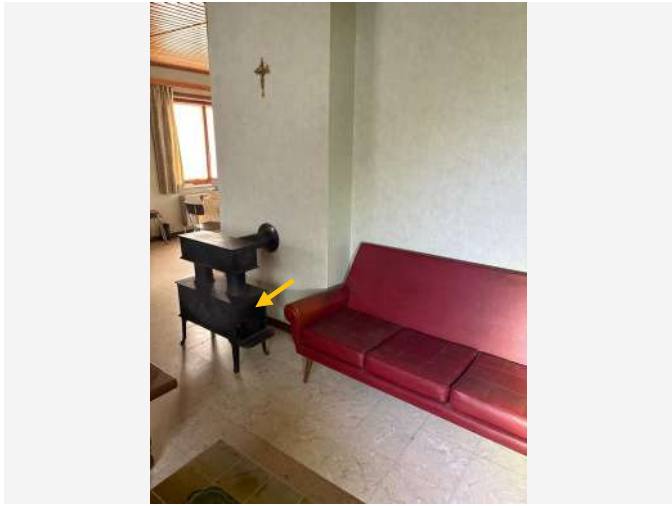
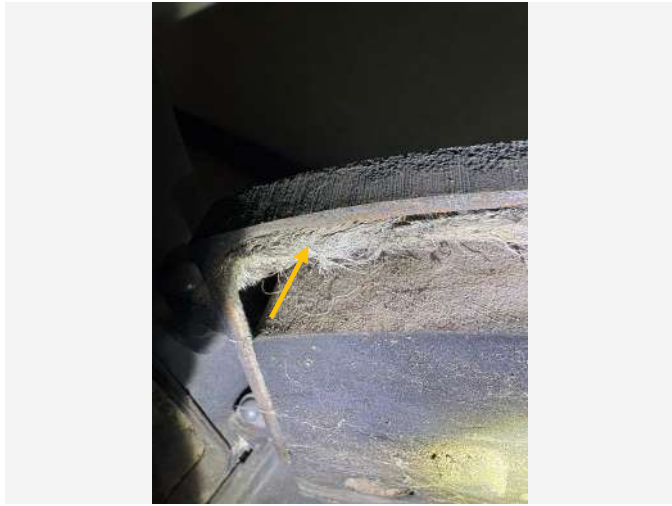
koord is van materiaal uit zeker niet asbest verdacht.
