# Asbestinventarisatetest

Bevrijdingslaan 112, 3665 As

Attestnummer : 20260422-000282.000

## Niet-asbestveilig

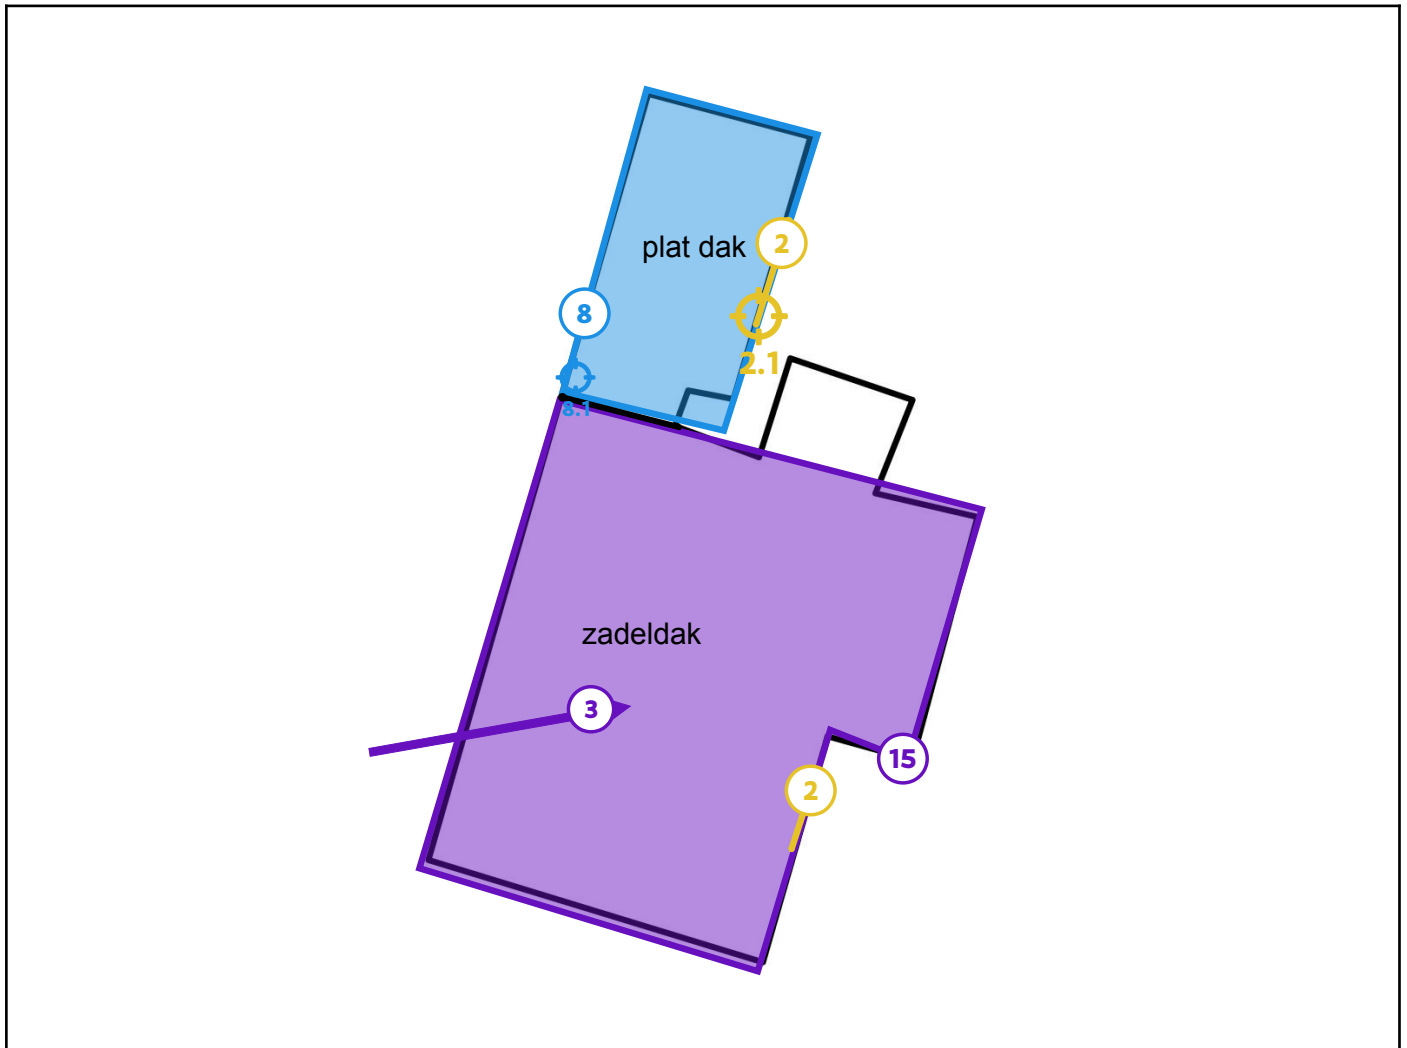
# Plan 1.1: Dak

Beschrijving	Type	Actie
2. Venster-deurdorpel buiten (asbestcement)	Asbestmateriaal	Zorgvuldig beheren
2.1 Code: 4	Puntmonster	-
3. Schouw op het dak (beperkingsfiche)	Beperking	-
8. Roofing (met staalname)	Geen asbest	-
8.1 Code: 5	Puntmonster	-
15. Geen onderdak	Overige ruimte of materiaal	-

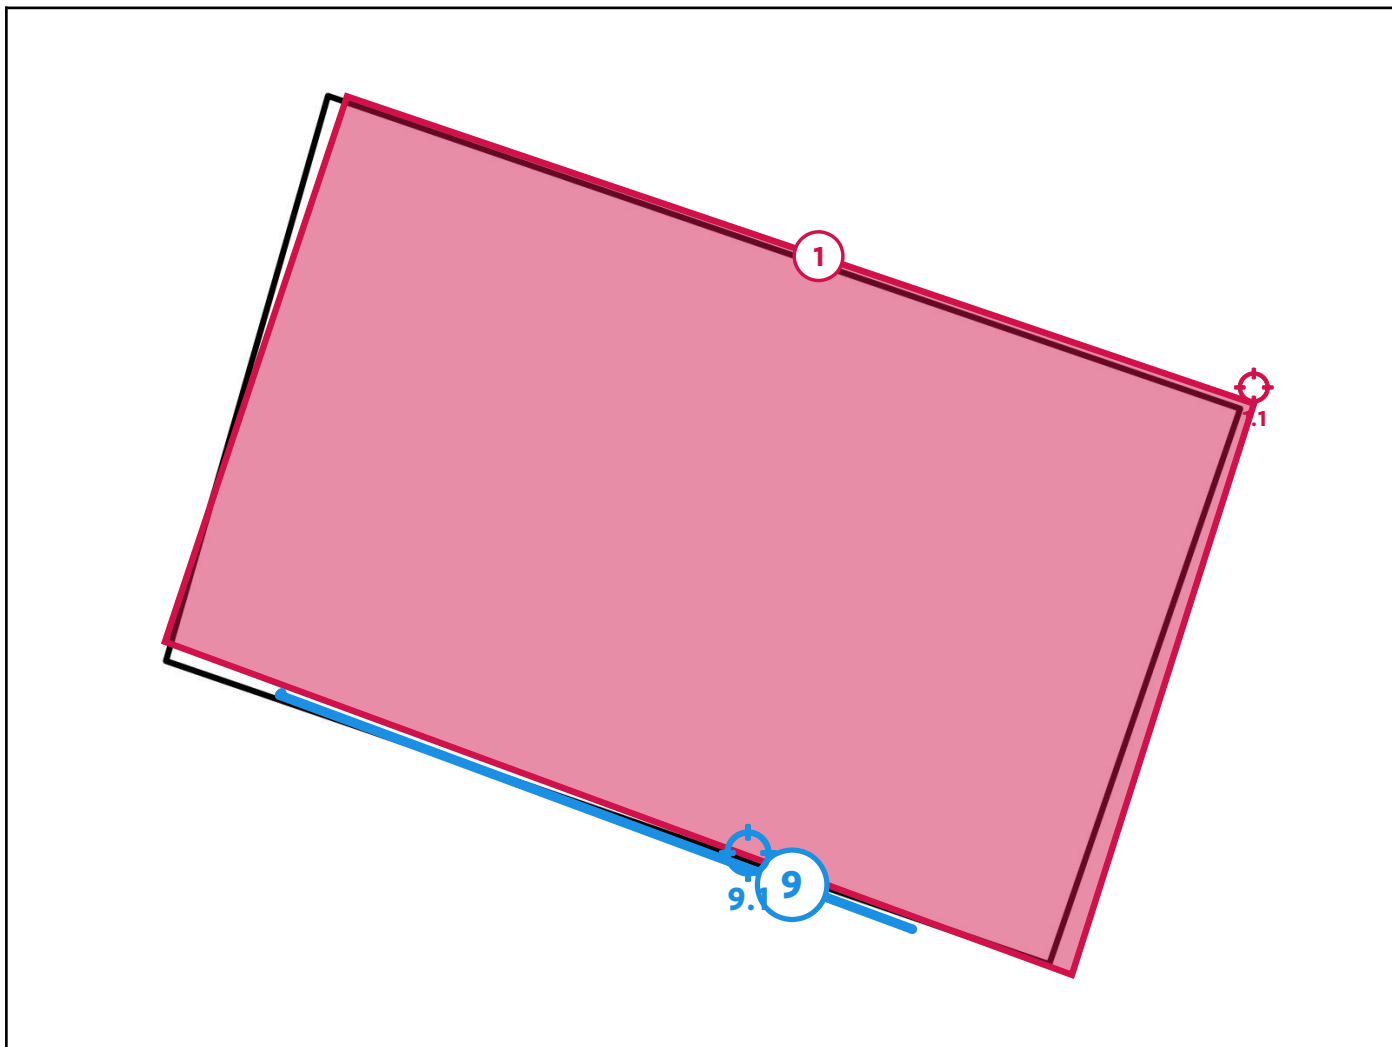
## Plan 2.1: Tuinhuis plan

Beschrijving	Type	Actie
1. Golfplaten (met staalname)	Asbestmateriaal	<b>Dringend verwijderen</b>
1.1 Code: 7	Puntmonster	-
9. Stopverf (staalname)	Geen asbest	-
9.1 Code: 6	Puntmonster	-

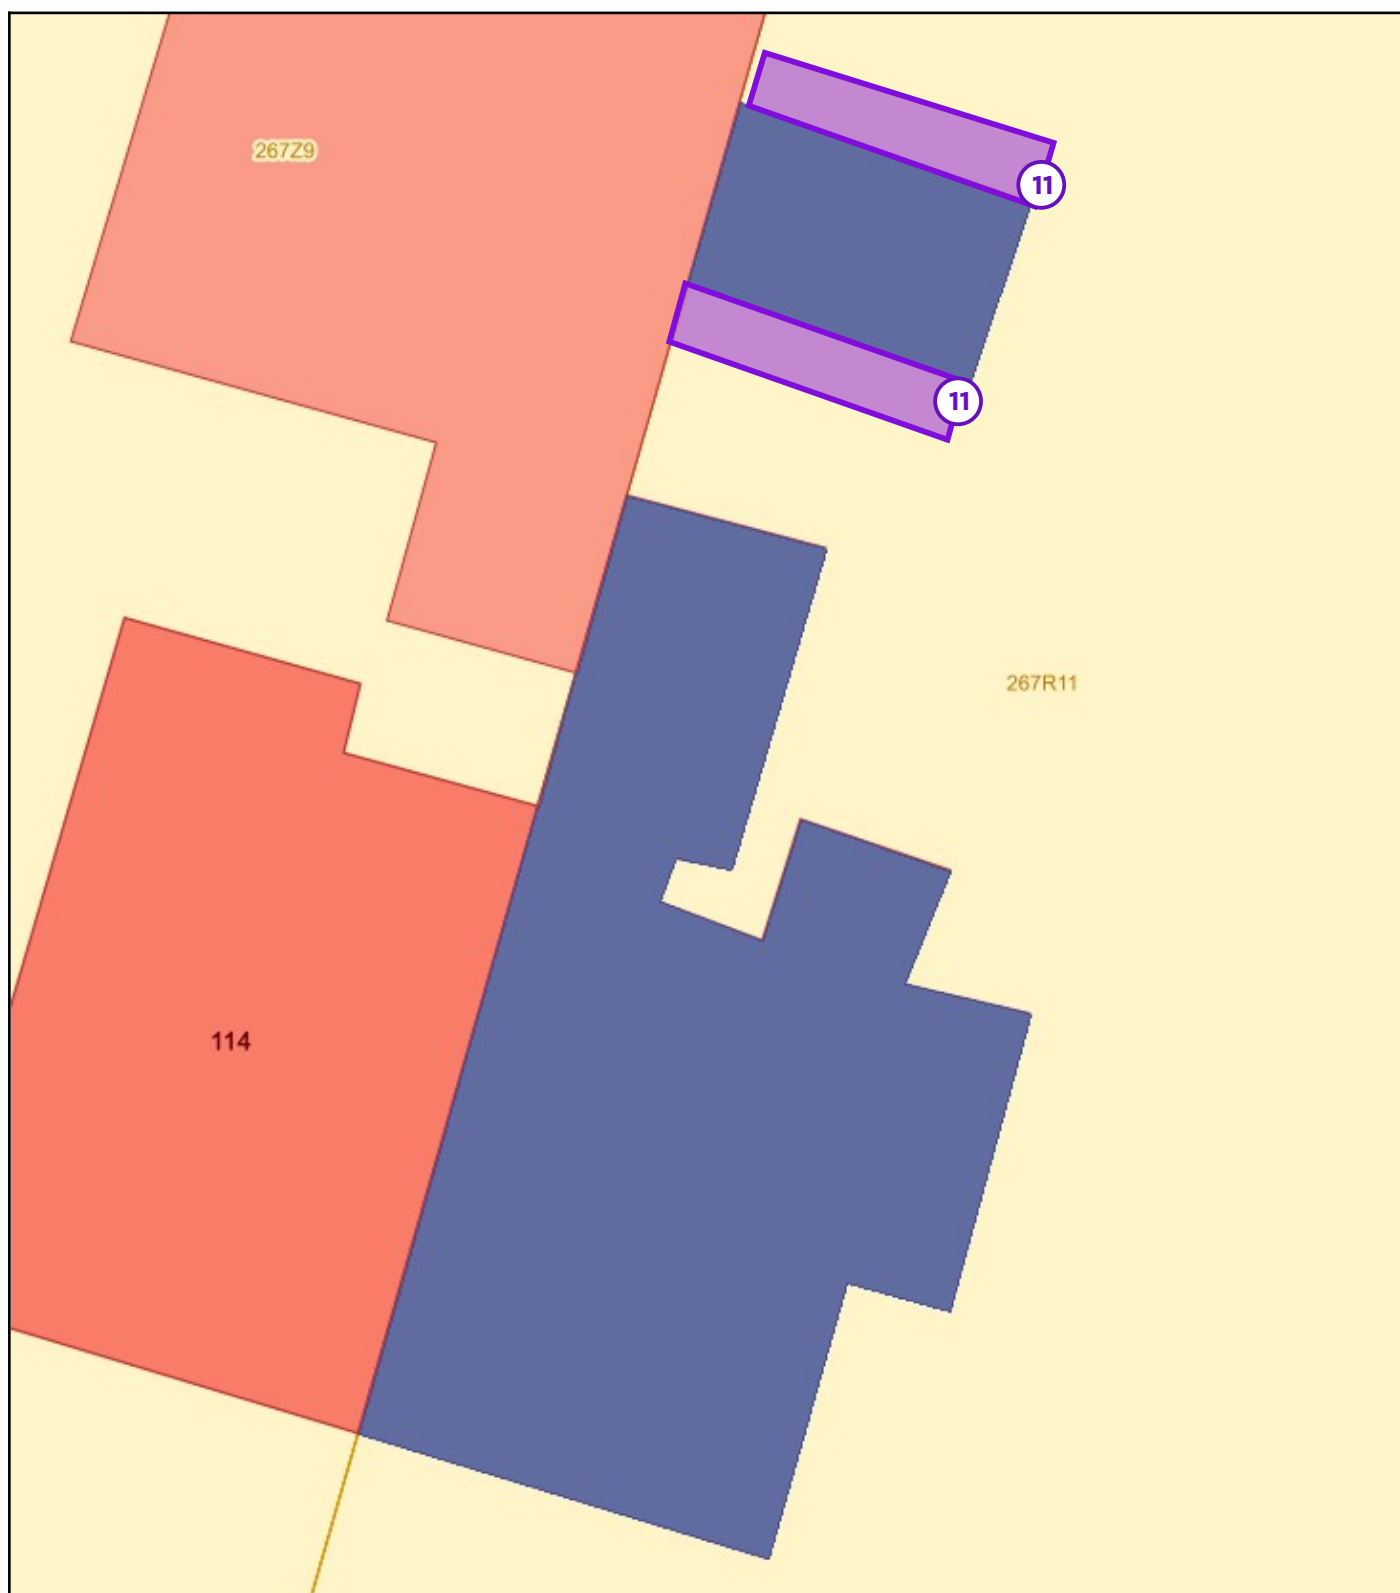
## Plan 3.1: Afdruiptzones/afvloeizones

11. Afdruipzone asbest	Afdruipzone/afvloeizone	-
------------------------	-------------------------	---

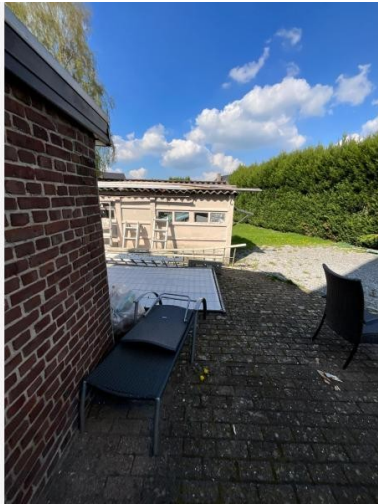
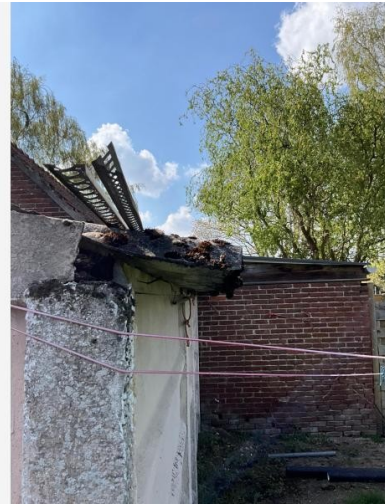
Het asbestmateriaal valt onder de mijlpaal van 2034.

**Dringend verwijderen**

Eindbeoordeling materiaalarisico

Hoog materiaalarisico en/of hoge kans op vezelvrijgave

Gebondenheid	Categorie 1: hechtgebonden in oorsprong
Asbestsoort (vezeltype)	Crocidoliet aanwezig
Asbestconcentratie	Laag (< 50%)
Afschermingsgraad van het gehele materiaal	Geheel of deels vrij aan de buitenlucht, maar geen contact met binnenlucht
Toestand van het materiaal	Zwaar beschadigd, zwaar verweerd

#	Type	Referentie	Resultaat
1.1	Puntmonster	7	Chrysotiel, Crocidoliet

Beschrijving	Golfplaten (met staalname)
Omgeving	Grenst aan binnen- en buitenlucht
Primaire drager	Schuin dak
Asbestmateriaal	Dak- en gevelbekleding - Golfplaat
Bindmiddel van asbestmateriaal	Cement
Gebondenheid op basis van bindmiddel	Hecht
Hoeveelheid (oppervlakte - aantal)	<ul style="list-style-type: none"><li>• 20,00 m<sup>2</sup> - 1 stuk</li></ul>
Totale oppervlakte	20,00 m <sup>2</sup>
Eenvoudig bereikbaar	Ja
Bevestigingswijze	<ul style="list-style-type: none"><li>• Geschroefd</li></ul>
Identificatiemethode	Een monstername door de asbestdeskundige met laboanalyse door een asbestlabo.
Destructieve handeling voor identificatie	Nee
Opmerking	<p>Er werd een staal genomen aan een uitstekend stuk waardoor de waterdichtheid van de dakbedekking niet in het gedrang komt.</p> <p>De vermelde oppervlaktes, diktes en volumes betreffen een beredeneerde schatting. Er worden geen rechten verleend aan deze oppervlaktes/diktes/volumes</p>

- Verwijder dit asbestmateriaal zo snel mogelijk. Volg de toestand goed op.
- Hemelwater dat afspoelt van asbestcement daken of gevels kan asbestdeeltjes bevatten. Gebruik het enkel voor gesloten circuits (bv. spoelen toiletten). Reinig na het vervangen van het dak of de gevel de dakgoten en regenwaterput of -ton om asbesthoudend sediment of slib te verwijderen

- Eenvoudige handelingen: mag via doe-het-zelf of door werknemer(s) met opleidingsattest eenvoudige handelingen  
EH via doe-het zelf Standaard dragen van de nodige wegwerp beschermingsmiddelen FFP 3 masker , handschoenen en tyvec CAT III type 5-6 , afwasbaar schoeisel Indien mogelijk de ondervloer afdekken , golfplaten voorzichtig verwijderen, extra fixeren, niet breken , niet gooien, onmiddellijk dubbel verpakken , luchtdicht afsluiten of voorzichtig in container met asbest bag plaatsen. Voldoende benevelen/bevochtigen tijdens de duur van de werken. Indien golfplaten in slechte staat zijn en kans bestaat op breken : Eenvoudige handeling opgeleid personeel , alle werknemer(s) moeten wel beschikken over een opleidingsattest eenvoudige handelingen 8u Voor hechtgebonden toepassingen: Bij verwijdering door doe-het-zelf moet men dit afval dubbel en luchtdicht verpakt aandienen bij het gemeentelijk recyclagepark. Men raadpleegt best op voorhand de voorwaarden van het recyclagepark. Zie ook link Zie <https://ovam.vlaanderen.be/wie-mag-wat->

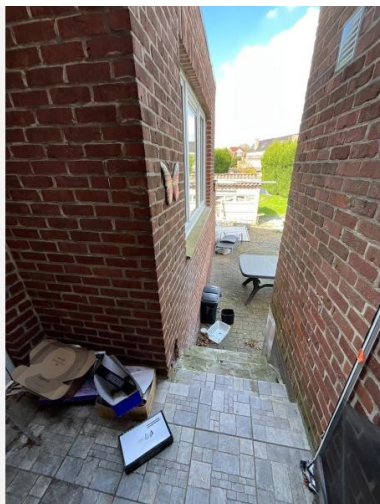
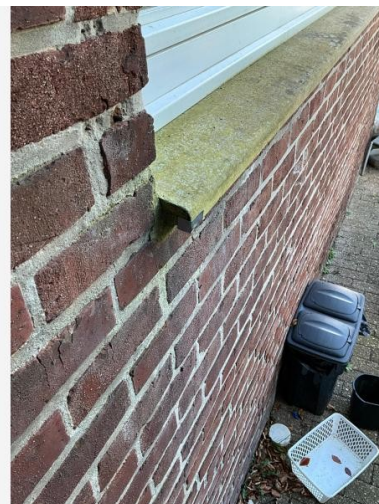
Het asbestmateriaal valt onder de mijlpaal van 2040.

Zorgvuldig beheren

Eindbeoordeling materiaalrisico	Laag materiaalrisico en/of verlaagde kans op vezelvrijgave
---------------------------------	--

Gebondenheid	Categorie 1: hechtgebonden in oorsprong
Asbestsoort (vezeltype)	Alleen chrysotiel aanwezig
Asbestconcentratie	Laag (< 50%)
Afschermingsgraad van het gehele materiaal	Geheel of deels vrij aan de buitenlucht, maar geen contact met binnenlucht
Toestand van het materiaal	Licht beschadigd, licht verweerd. Intacte calciumsilicaatplaat of materiaal met categorie 3-gebondenheid

#	Type	Referentie	Resultaat
2.1	Puntmonster	4	Chrysotiel

Beschrijving	Venster-deurdorpel buiten (asbestcement)
Omgeving	Buiten
Primaire drager	Wandopening verticaal (raam, deur, ...)
Asbestmateriaal	Plaat, paneel, tablet - Generiek
Bindmiddel van asbestmateriaal	Cement
Gebondenheid op basis van bindmiddel	Hecht
Hoeveelheid (oppervlakte - dikte - aantal)	• 0,30 m <sup>2</sup> - 3,00 cm - 2 stuks
Totaal volume	0,018 m <sup>3</sup>
Eenvoudig bereikbaar	Ja
Bevestigingswijze	• Verlijmd, ingegoten, versmeerd
Identificatiemethode	Een monstername door de asbestdeskundige met laboanalyse door een asbestlabo.
Destructieve handeling voor identificatie	Nee
Opmerking	<p>De venster-deurdorpel is visueel als asbestverdacht herkend.</p> <p>De vermelde oppervlaktes, diktes, gewichten en volumes betreffen een beredeneerde schatting. Er worden geen rechten verleend aan deze oppervlaktes/diktes/volumes.</p>

- Zorg voor een veilig beheer. Vermijd het beschadigen van het asbestmateriaal. Controleer de toestand jaarlijks op wijzigingen.
- Voer bijkomende staalname(s) uit.

- Eenvoudige handelingen: mag via doe-het-zelf of door werknemer(s) met opleidingsattest eenvoudige handelingen  
EH via doe-het zelf : De dorpels of tabletten kunnen voorzichtig losgebeiteld worden, zonder de toepassing zelf te breken , extra bevochtigen om stof te voorkomen Standaard dragen van de nodige wegwerp beschermingsmiddelen FFP 3 masker , handschoenen en tyvec CAT III type 5-6 , afwasbaar schoeisel Verpakken in dubbel plastic folie , sluit luchtdicht af en afvoeren naar het containerpark als hechtgebonden asbestafval. Voor hechtgebonden toepassingen: Bij verwijdering door doe-het-zelf moet men dit afval dubbel en luchtdicht verpakt aandienen bij het gemeentelijk recyclagepark. Men raadpleegt best op voorhand de voorwaarden van het recyclagepark. Zie ook link Zie <https://ovam.vlaanderen.be/wie-mag-wat-verwijderen> <https://ovam.vlaanderen.be/voorzorgsmaatregelen-bij-asbestverwijdering> <https://ovam.vlaanderen.be/asbestafval-afvoeren> Zie ook wetgevend kader (website van de OVAM en CODEX boek VI titel 3). <http://werk.belgie.be/sites/default/files/content/documents/Welzijn%20op%20het>

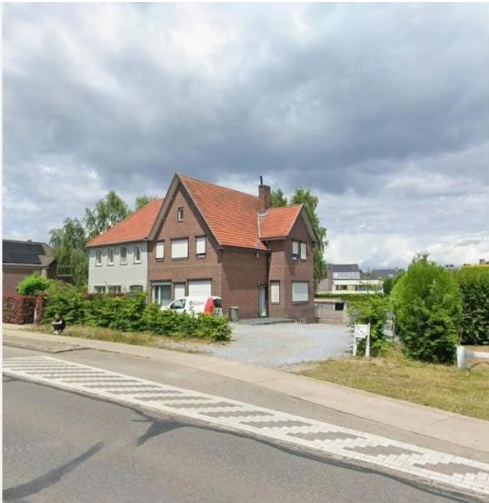
*Situeringfoto*

#### Tijdelijke beperking

**Reden:** Het te onderzoeken materiaal situeert zich hoger dan 3,50 m te rekenen vanaf een veilige ondergrond

**Uitleg van de asbestdeskundige:** Bij werken (dak of reiniging schouw) kan een stelling geplaatst worden, het is niet duidelijk of er asbestverdachte materialen aanwezig zijn in/rond de schouw.

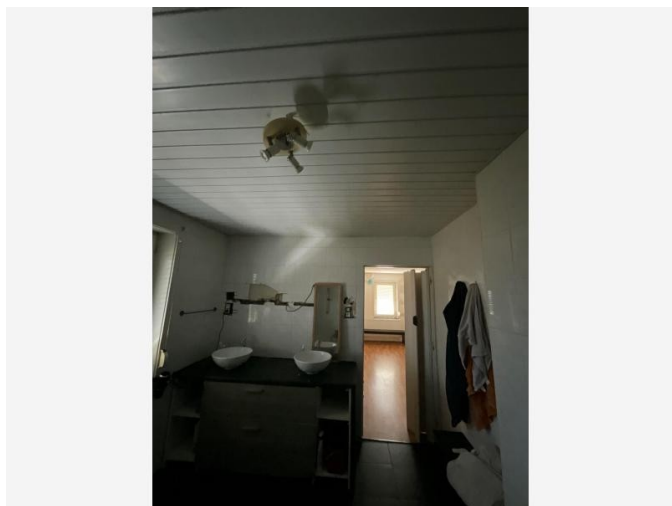
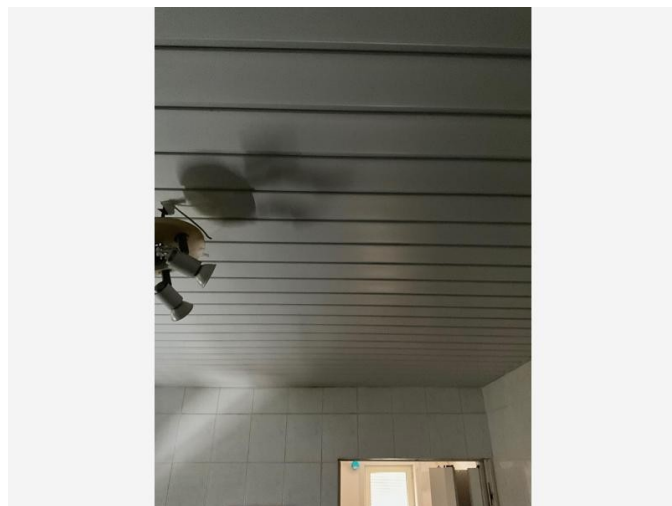
Deze plafonds zijn afgewerkt met valse plafonds in pvc en gipskarton plaatmateriaal. Het is niet duidelijk of er pleisterwerk of ander verdacht asbestmateriaal aanwezig is achter / op deze valse plafonds, het is aangewezen om bijkomend onderzoek uit te voeren bij werken. Zonder destructieve handeling is het niet mogelijk om na te gaan of er asbesthoudende materialen aanwezig zijn achter de plafond afwerking. Als bij sloop of renovatie blijkt dat er achter deze plafonds nog pleisterwerk of asbest verdachte toepassingen aanwezig zijn, moet dit bemonsterd worden.

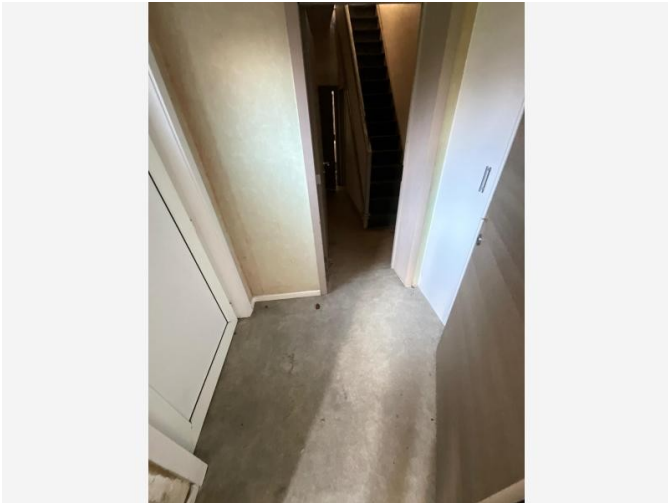
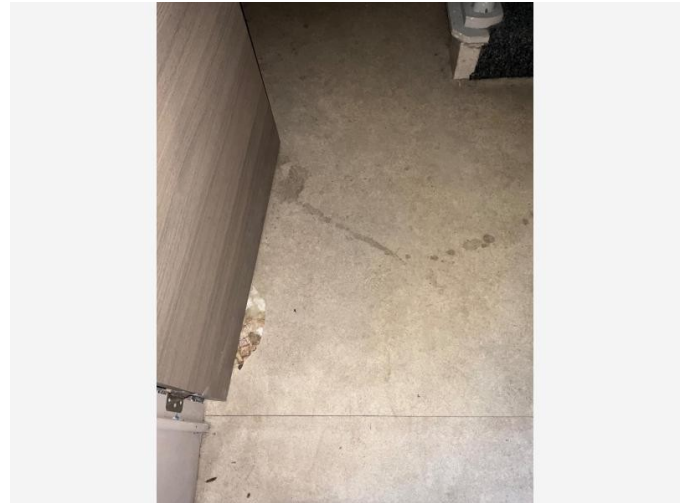
Volgens expertise kunnen we deze vinyl als niet asbest verdacht beschouwen (soepel en flexibel van structuur.) (onderkant met jute/koord) Het is niet gekend wat eronder bevindt extra controle aangewezen bij vloer werken.

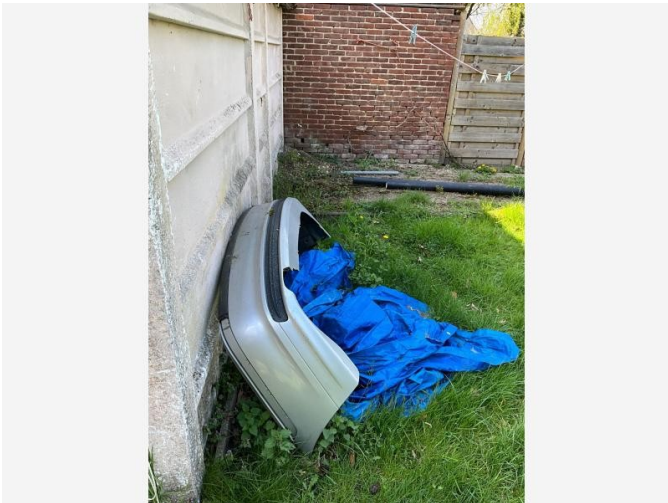
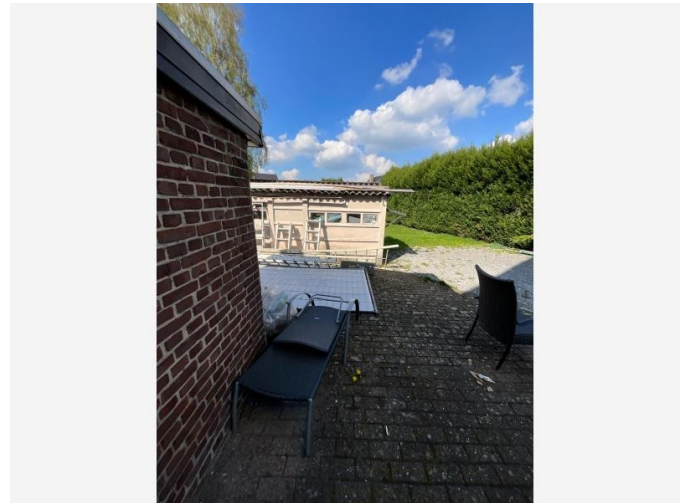
Afspoelend regenwater kan asbestdeeltjes van verweerde asbestcementen dak- of gevelbekleding meenemen naar de bodem. De asbestdeeltjes in de bodem vormen een laag risico: bodempartikels houden de asbestdeeltjes voldoende vast om gezondheidsrisico's te vermijden. Door deze asbesthoudende bodemzone zorgvuldig te beheren, vermijdt u gezondheidsrisico's.

Beschrijving	Afdruipzone asbest
Bron van de asbestdeeltjes	Bron is nog aanwezig
Type	Afdruipzone dak
Afmetingen (lengte - breedte - diepte)	<ul style="list-style-type: none"><li>• 8,00 m - 0,70 m - 0,30 m</li></ul>
Geraamd volume	1,68 m <sup>3</sup>
Opmerking

- Om het afspoelen van asbestdeeltjes te stoppen, is het verstandig om de verwijdering van de dak- of gevelbekleding in te plannen en in afwachting hiervan een dakgoot te plaatsen om het regenwater af te voeren naar de riolering.

De uitgraving van een afdruiptzone gebeurt volgens de methodiek "eenvoudige handelingen". Vermijd daarbij vermenging met andere bodem en laat de uitgegraven asbesthoudende grond afvoeren naar een daartoe vergunde stortplaats. Voor de uitgraving wordt een richtdiepte van 30 cm gehanteerd.
