Asbestinventarisatetest

Leeuwerikstraat 7, 3530 Houthalen-Helchteren

Attestnummer : 20260417-000231.000

Uitgegeven op : 17.04.2026

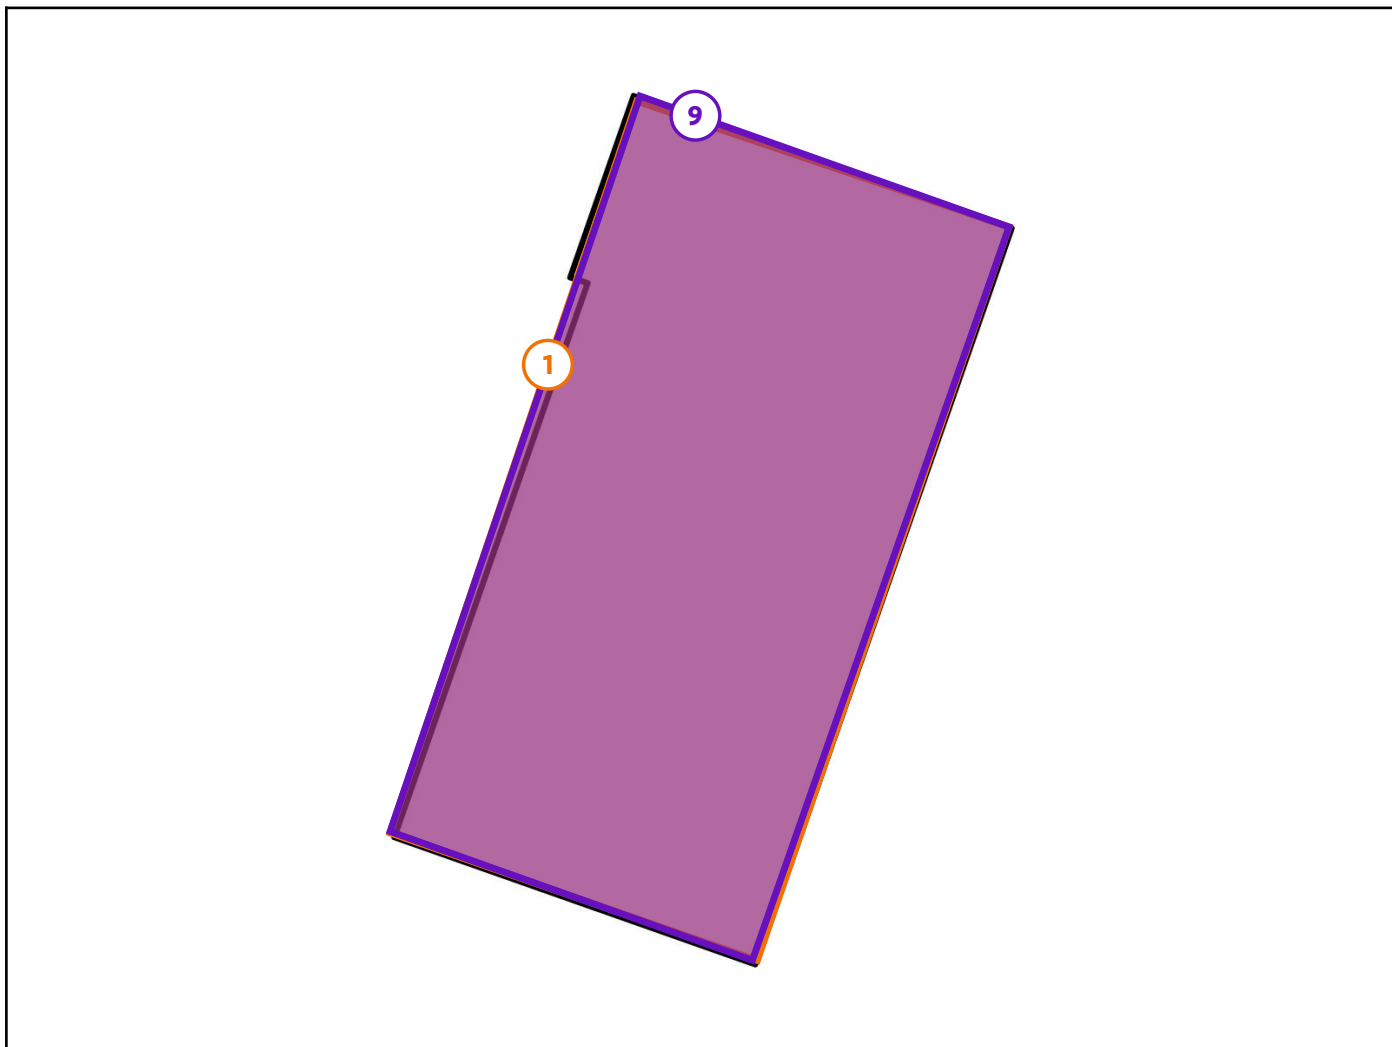
Plan 1.1: Hoofdgebouw plan

Beschrijving	Type	Actie
1. leien woning	Asbestmateriaal	Verwijderen
9. onderdak	Overige ruimte of materiaal	-

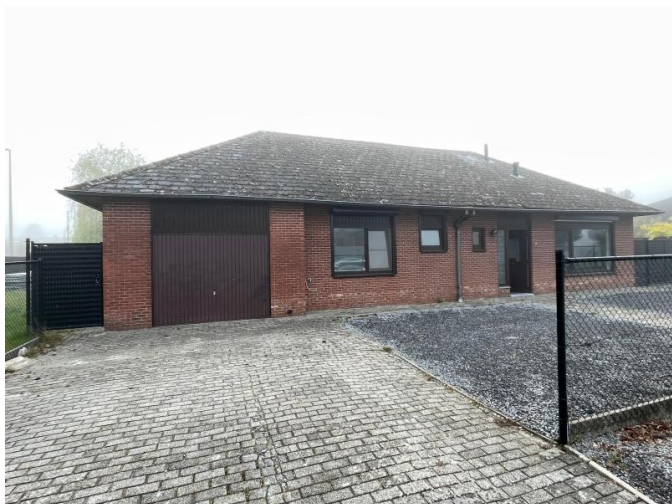
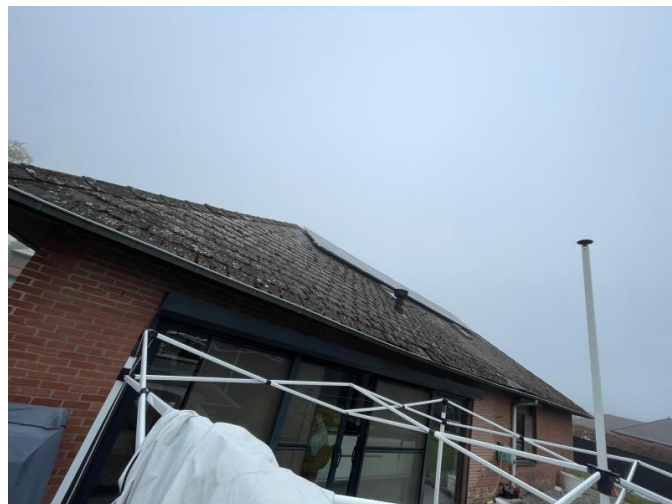
Het asbestmateriaal valt onder de mijlpaal van 2034.

Eindbeoordeling materiaalrisico	Verhoogd materiaalrisico en/of verhoogde kans op vezelvrijgave
---------------------------------	--

Gebondenheid	Categorie 1: hechtgebonden in oorsprong
Asbestsoort (vezeltype)	Crocidoliet aanwezig
Asbestconcentratie	Laag (< 50%)
Afschermingsgraad van het gehele materiaal	Geheel of deels vrij aan de buitenlucht, maar geen contact met binnenlucht
Toestand van het materiaal	Matig beschadigd, matig verweerd

Beschrijving	leien woning
Omgeving	Buiten
Primaire drager	Schuin dak
Asbestmateriaal	Dak- en gevelbekleding - Lei, shingle
Bindmiddel van asbestmateriaal	Cement
Gebondenheid op basis van bindmiddel	Hecht
Hoeveelheid (oppervlakte - aantal)	• 145,00 m ² - 1 stuk
Totale oppervlakte	145,00 m ²
Eenvoudig bereikbaar	Ja
Bevestigingswijze	• Genageld, geniet
Identificatiemethode	De asbestdeskundige beoordeelt het materiaal als asbestverdacht en dus asbesthoudend, en dit zonder monstername. Motivatie: De monstername brengt andere schade aan dan schade die inherent is aan de monstername.
Destructieve handeling voor identificatie	Nee

Verwijderen

- Zorg voor een veilig beheer. Vermijd het beschadigen van het asbestmateriaal. Controleer de toestand jaarlijks op wijzigingen.
- Hemelwater dat afspoelt van asbestcement daken of gevels kan asbestdeeltjes bevatten. Gebruik het enkel voor gesloten circuits (bv. spoelen toiletten). Reinig na het vervangen van het dak of de gevel de dakgoten en regenwaterput of -ton om asbesthoudend sediment of slib te verwijderen
- Voer bijkomende staalname(s) uit.

- Eenvoudige handelingen: mag via doe-het-zelf of door werknemer(s) met opleidingsattest eenvoudige handelingen
Verwijder dit materiaal bij renovatie.

Fixeer of bevochtig de toepassing voor verwijdering. Verpak het dubbel en gebruik FFP3-mondmasker, wegwerphandschoenen, wegweroverall Cat. III type 5/6 en afspoelbaar schoeisel.

Materiaal niet gooien of breken om stofvorming te vermijden.

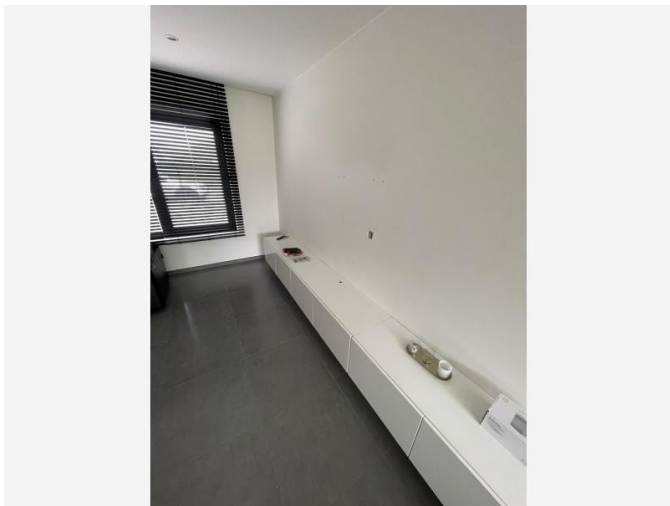
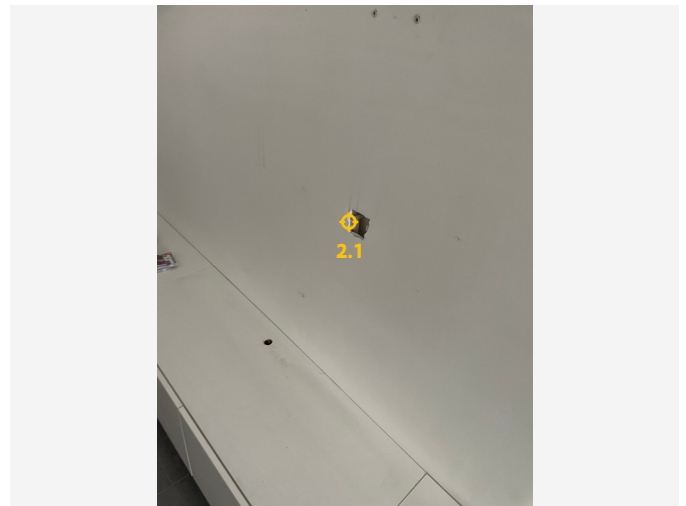
Fiche 2: pleister wand

Geen asbest

#	Type	Referentie	Resultaat
2.1	Mengmonster	1.	Geen asbest

Beschrijving	pleister wand
Omgeving	Binnen
Primaire drager	Binnenwand
Bindmiddel van materiaal	Gips - kalk
Gebondenheid op basis van bindmiddel	Niet-hechtgebonden
Hoeveelheid (oppervlakte - dikte - aantal)	• 256,00 m ² - 1,00 cm - 1 stuk
Totaal volume	2,56 m ³
Identificatiemethode	Een monstername door de asbestdeskundige met laboanalyse door een asbestlabo.
Destructieve handeling voor identificatie	Nee
Opmerking	Mengstaal ven het pleister van de wanden van de woonkamer/keuken, de hall, de berging en de slaapkamer. De stookruimte is niet gepleisterd.

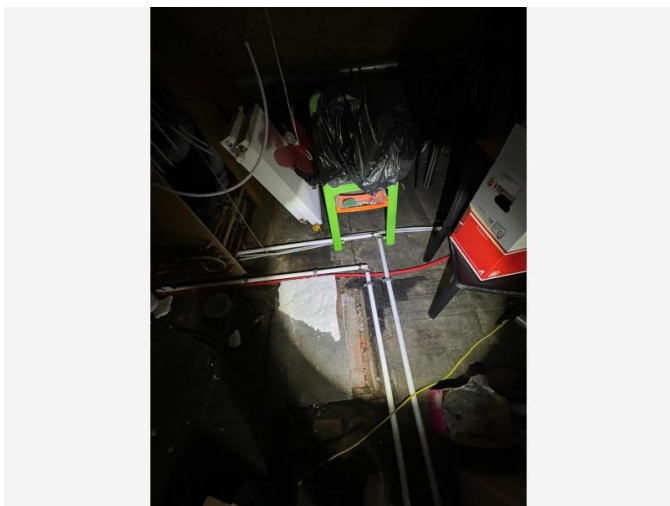
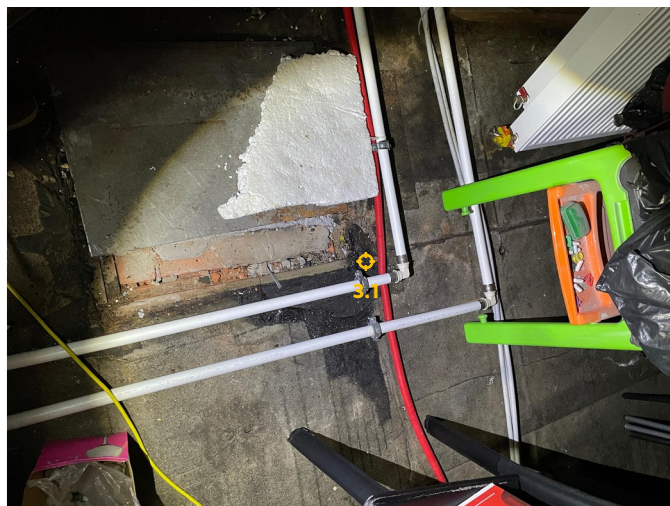
Fiche 3: roofing vloer zolder

Geen asbest

#	Type	Referentie	Resultaat
3.1	Puntmonster	3.	Geen asbest

Beschrijving	roofing vloer zolder
Omgeving	Binnen
Primaire drager	Vloer
Bindmiddel van materiaal	Bitumen (roofing, teer, asfalt)
Gebondenheid op basis van bindmiddel	Hecht
Hoeveelheid (oppervlakte - aantal)	<ul style="list-style-type: none">• 140,00 m² - 1 stuk
Totale oppervlakte	140,00 m ²
Identificatiemethode	Een monstername door de asbestdeskundige met laboanalyse door een asbestlabo.
Destructieve handeling voor identificatie	Nee
Opmerking	roofing op de vloer van de zolder.

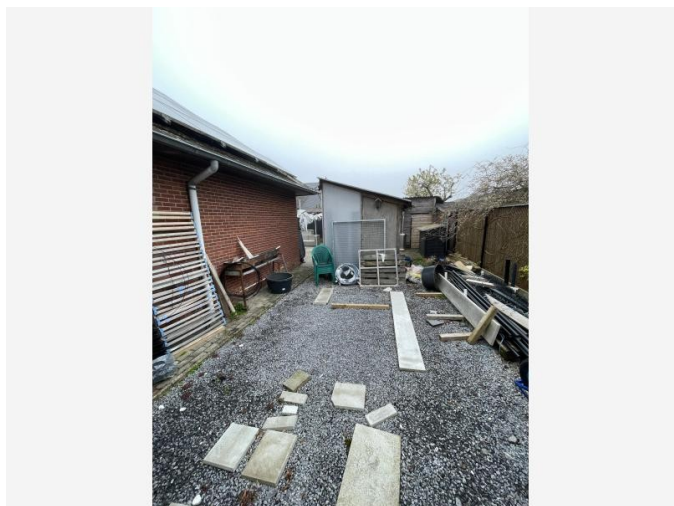
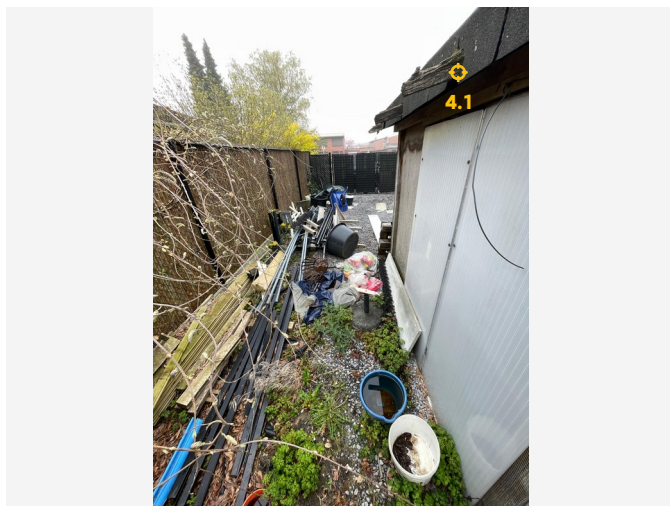
Fiche 4: dakbedekking bijgebouw

Geen asbest

#	Type	Referentie	Resultaat
4.1	Puntmonster	2.	Geen asbest

Beschrijving	dakbedekking bijgebouw
Omgeving	Buiten
Primaire drager	Schuin dak
Bindmiddel van materiaal	Bitumen (roofing, teer, asfalt)
Gebondenheid op basis van bindmiddel	Hecht
Hoeveelheid (oppervlakte - aantal)	• 5,00 m ² - 1 stuk
Totale oppervlakte	5,00 m ²
Identificatiemethode	Een monstername door de asbestdeskundige met laboanalyse door een asbestlabo.
Destructieve handeling voor identificatie	Nee

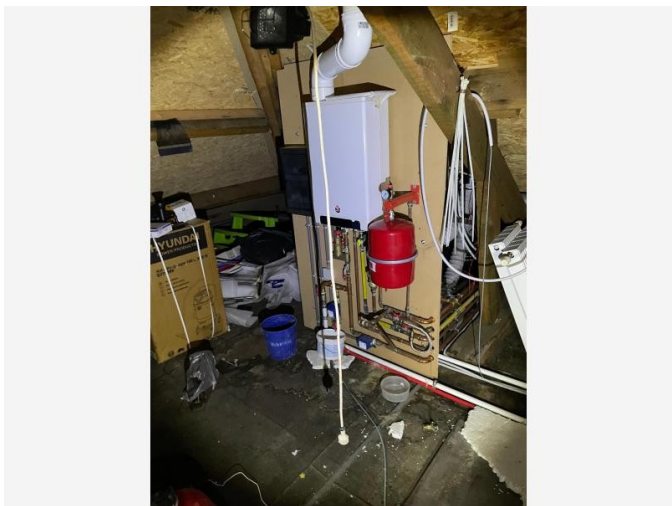
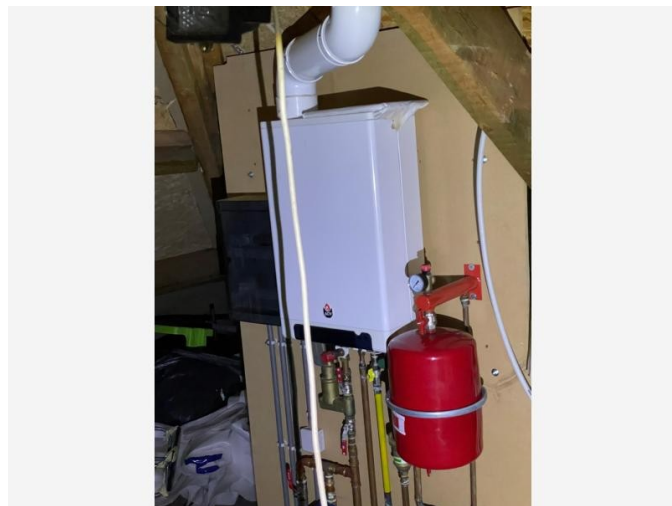
Beschrijving	Notitie	Terug te vinden op plannen
Fiche 5: mastiek woning	-	Plan 1.6: Hoofdgebouw plan
Fiche 6: stookketel	Recente stookketel van 2013.	Plan 1.4: grondplan verdiep
Fiche 7: rookgaskanalen	-	-
Fiche 8: leidingsisolatie	-	-
Fiche 9: onderdak	het onderdak bestaat uit houten platen.	Plan 1.1: Hoofdgebouw plan

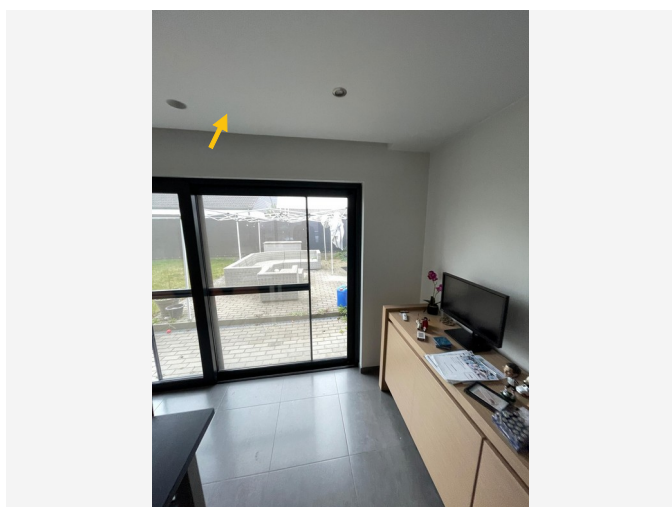
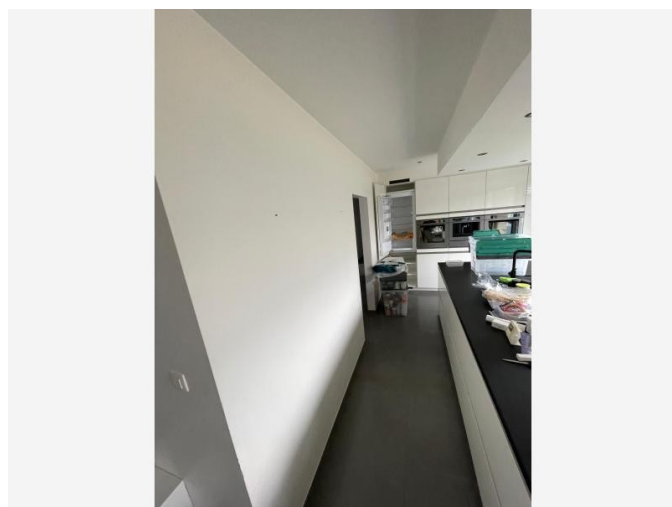
Beschrijving	Notitie	Terug te vinden op plannen
Fiche 10: liftinfrastructuur	-	-
Fiche 11: plafonds	Alle plafonds bestaan uit gyproc.	-
