# Asbestinventarisatetest

Verbindingslaan 81/L002, 3600 Genk

Attestnummer : **20260911-000174.000**

Uitgegeven op : **11.09.2026**

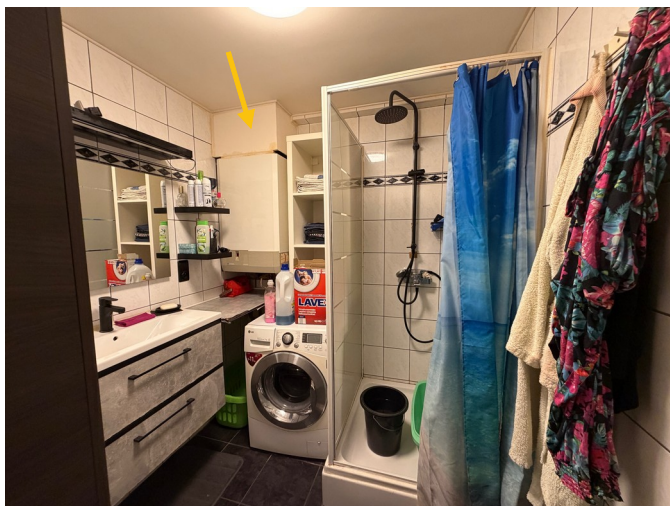
**Reden:** Het te onderzoeken materiaal situeert zich hoger dan 3,50 m te rekenen vanaf een veilige ondergrond

**Uitleg van de asbestdeskundige:** De binnenzijde van de schouw kon niet geïnspecteerd worden. Ook van buitenaf was inspectie onmogelijk omwille van de hoogte(hoger dan 3.5m). Asbestverdachte toepassingen kunnen aanwezig zijn. Dit betreft een beperking op middellange termijn.

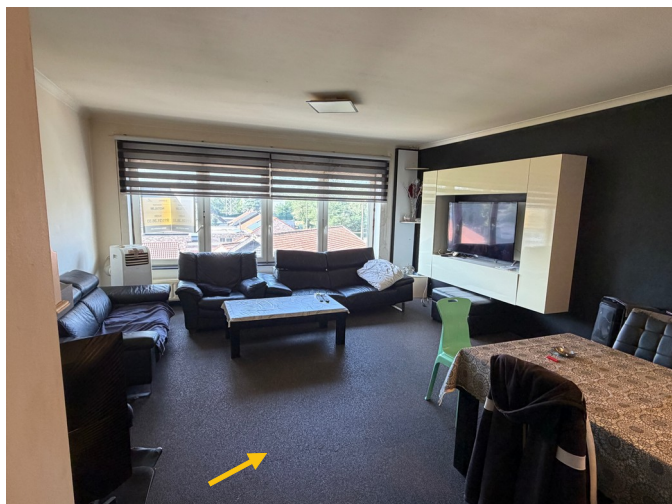
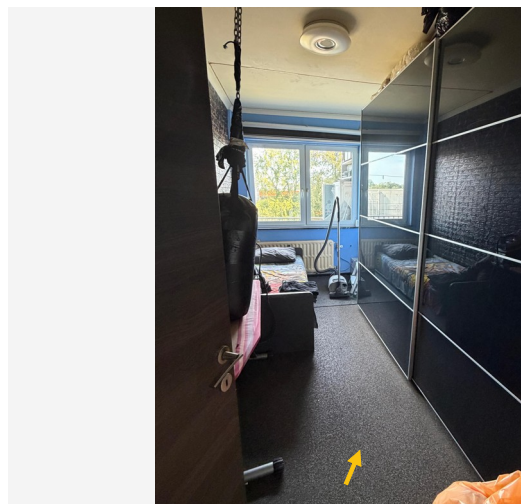
De aanwezige vloerbekleding is niet asbestverdacht. De onderliggende laag was echter niet inspecteerbaar zonder destructie tijdens de inspectie. Mogelijk is de onderliggende laag asbestverdacht.

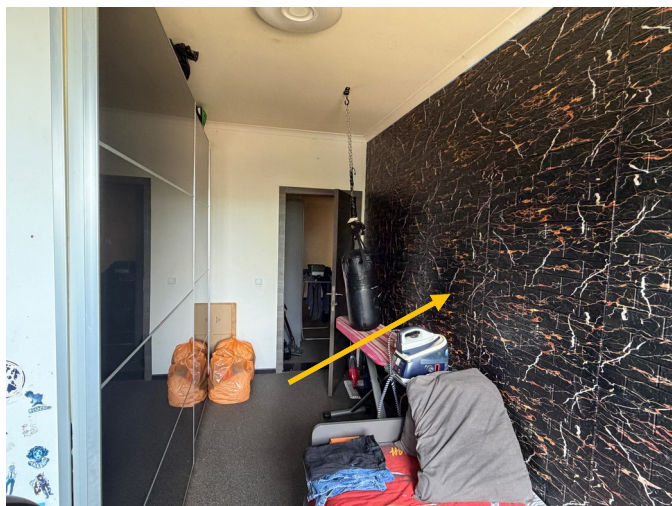
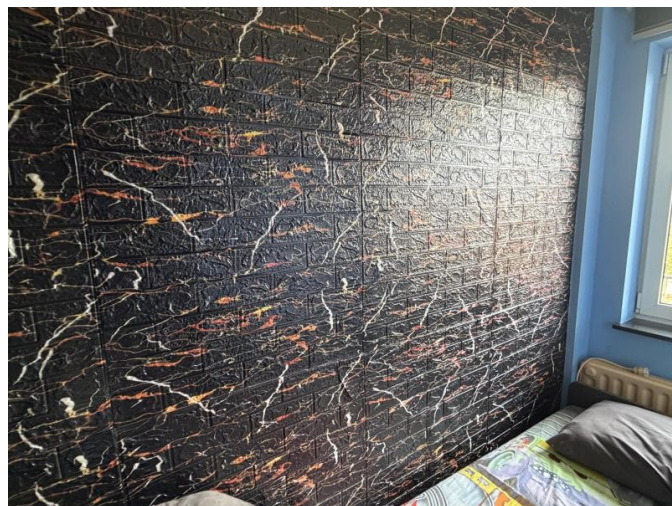
De valse wand(en)/voorzetwand(en) bestaat(bestaan) uit niet-asbestverdachte isomo platen. Zonder destructie is het niet mogelijk om na te gaan of er asbestverdachte materialen aanwezig zijn achter de valse wand(en)/voorzetwand(en).

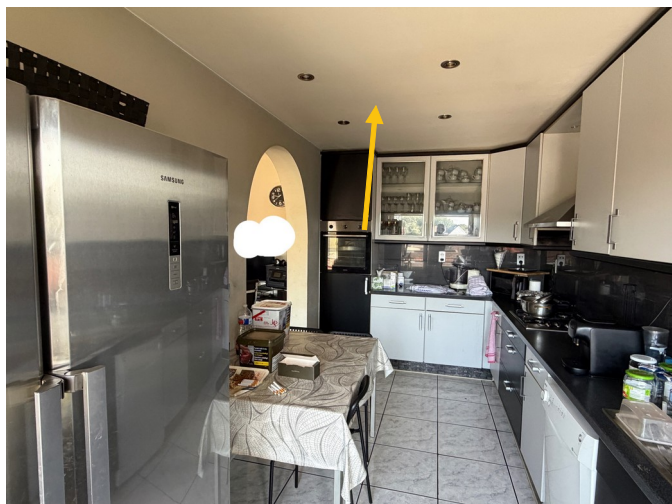
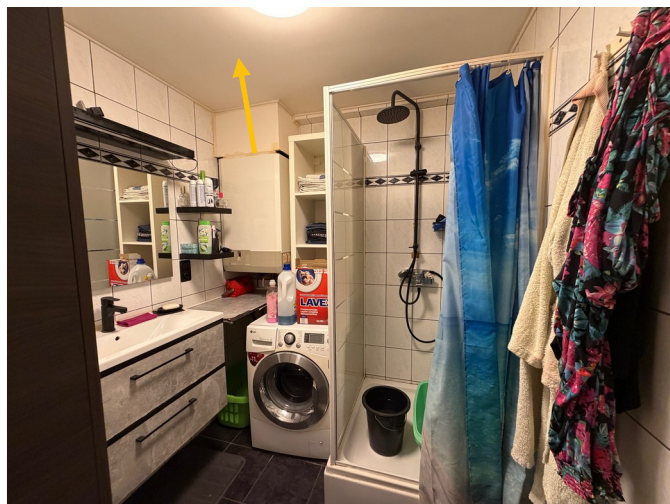
Het plafond bestaat uit niet-asbestverdachte gipskartonplaten . Zonder destructie is het niet mogelijk om na te gaan of er asbestverdachte materialen aanwezig zijn achter de gipskartonplaten.

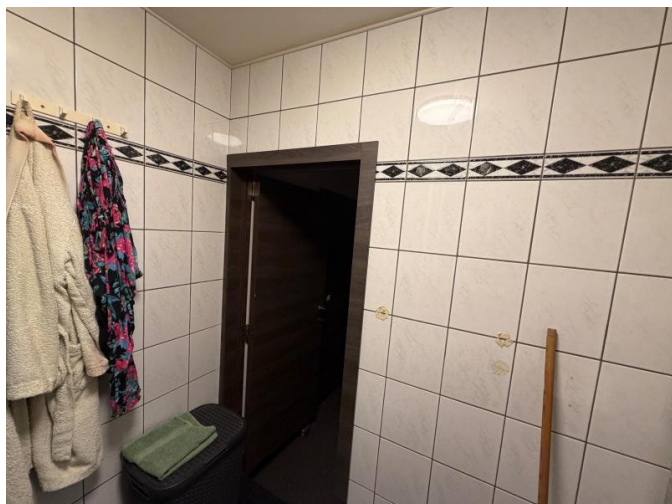
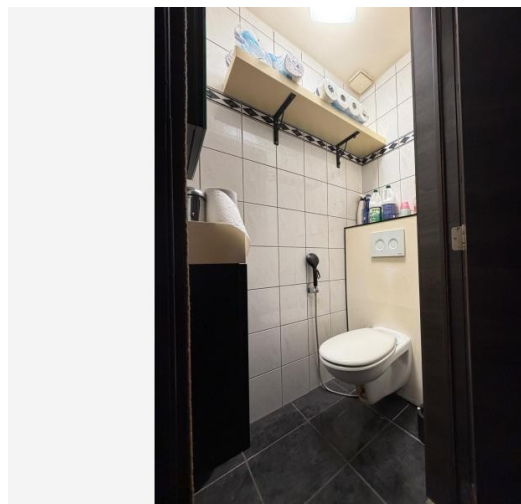
Op moment van de inspectie kon niet worden nagegaan of de tegellijm achter de muurtegels/plinten asbestverdacht is. Bij renovatie of verwijdering van de tegels dient het materiaal te worden geanalyseerd voor de werken van start gaan.

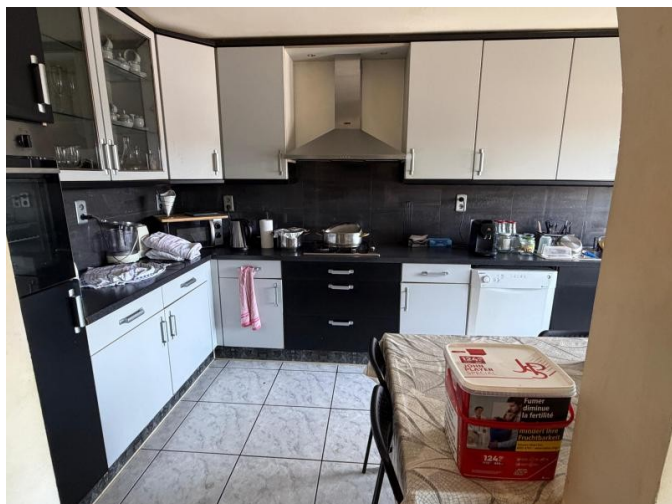
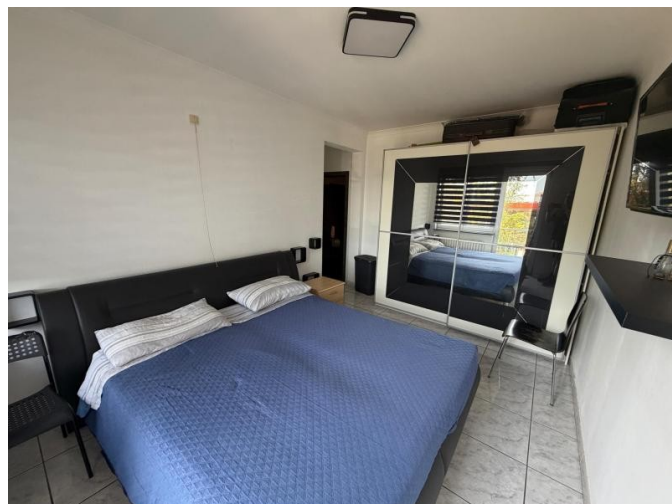
Op moment van de inspectie kon niet worden nagegaan of de tegellijm onder de vloertegels asbestverdacht is. Bij renovatie of verwijdering van de tegels dient het materiaal te worden geanalyseerd voor de werken van start gaan.

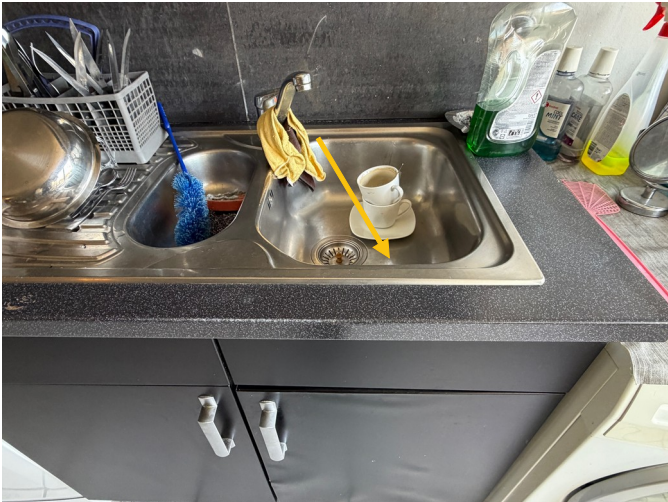
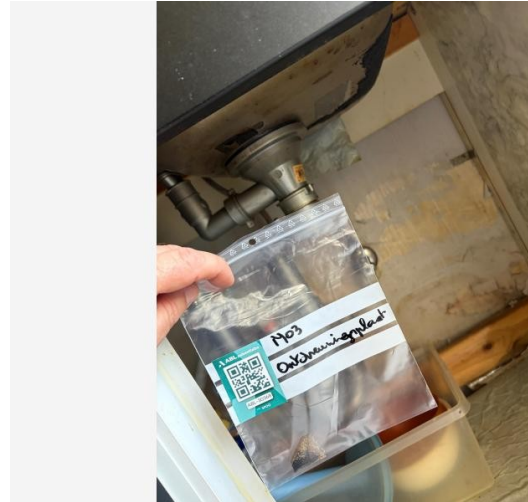
## Fiche 7: Ontdreuningsplaat/anti-dreunplaat onder spoelbak

Geen asbest

| # | Type | Referentie | Resultaat |
|---|---|---|---|
| 7.1 | Puntmonster | M03 | Geen asbest |

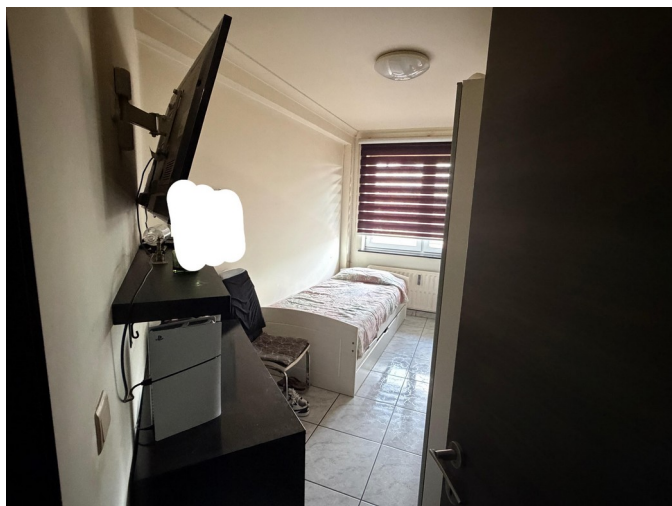
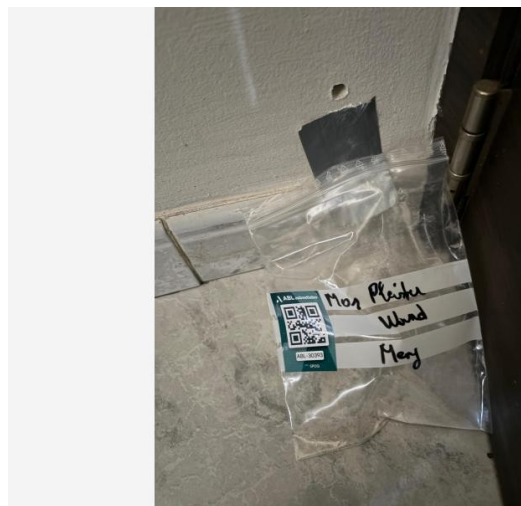
## Fiche 8: Pleisterwerk wanden

Geen asbest

| # | Type | Referentie | Resultaat |
|---|---|---|---|
| 8.1 | Mengmonster | M01 | Geen asbest |

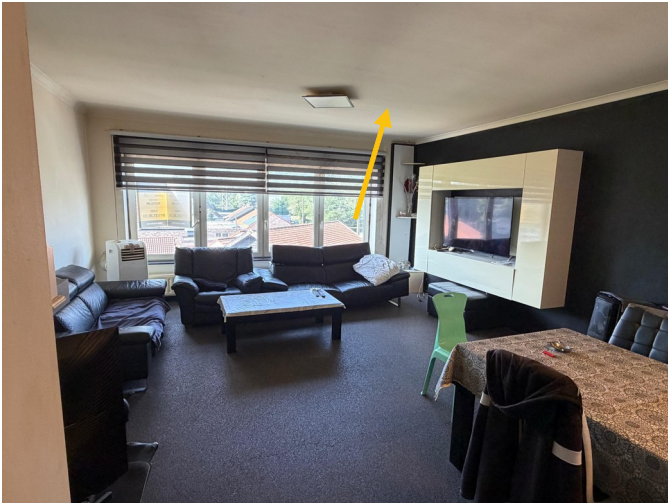
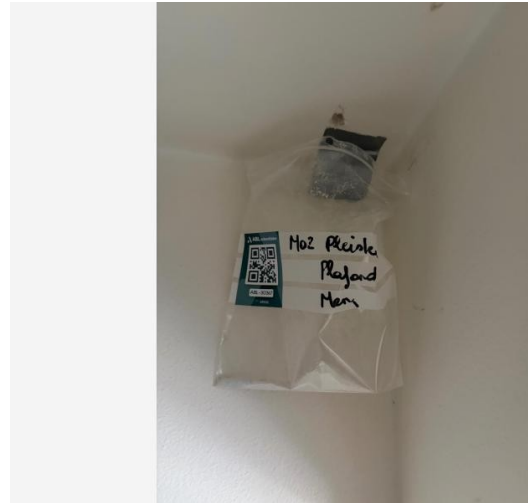
## Fiche 9: Pleisterwerk plafonds

Geen asbest

| # | Type | Referentie | Resultaat |
|---|---|---|---|
| 9.1 | Mengmonster | M02 | Geen asbest |

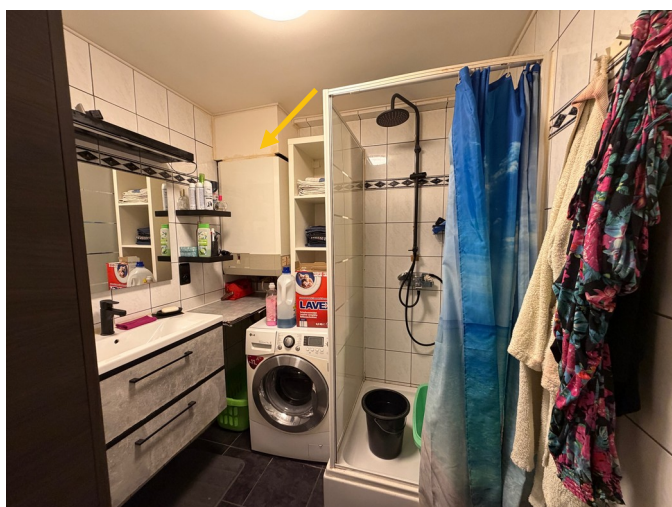
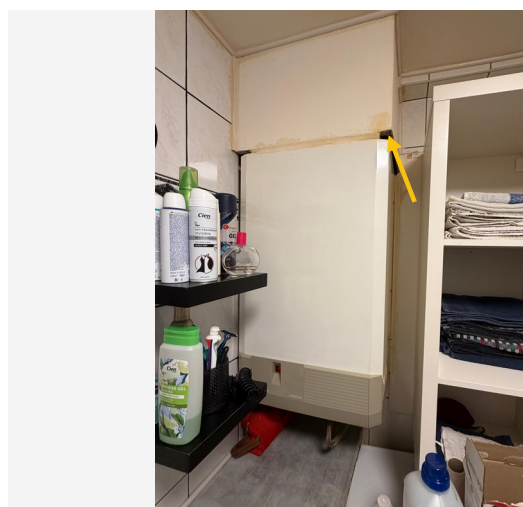
### Fiche 10: Rookgaskanalen - niet verdacht

| Beschrijving | Notitie | Terug te vinden op plannen |
|---|---|---|
| Fiche 10: Rookgaskanalen - niet verdacht | De materialen van rookgaskanalen zijn niet asbest verdacht. Deze bestaan uit metaal. | Plan 1.1: Appartement |

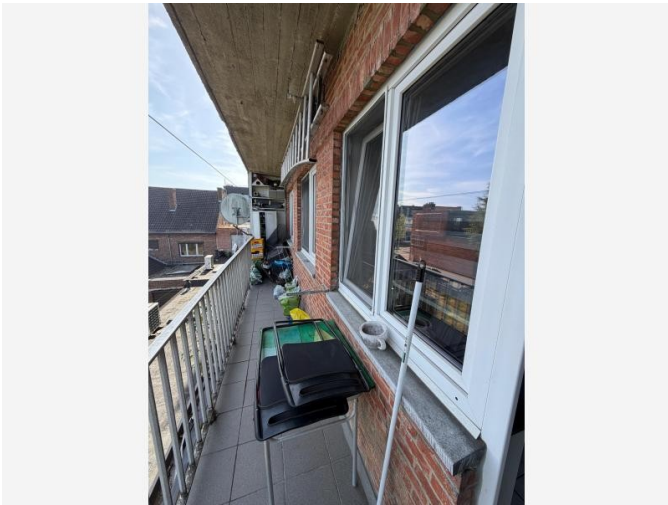
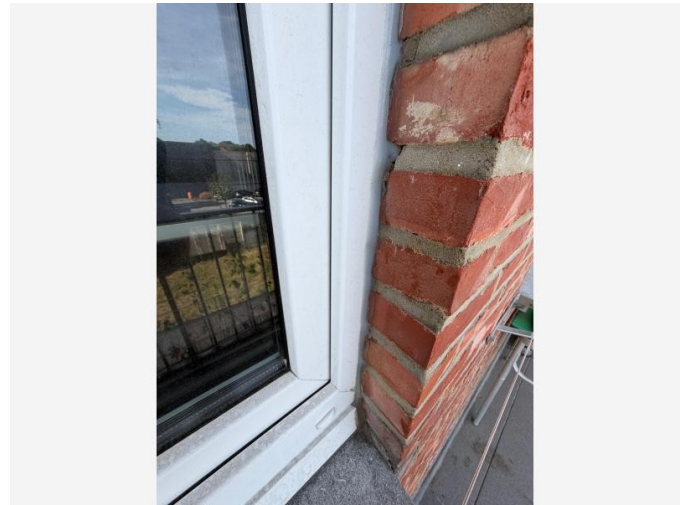
## Fiche 11: Afdichtingsmateriaal (mastiek,kit,..) aan schrijnwerk - Niet verdacht

| Beschrijving | Notitie | Terug te vinden op plannen |
|---|---|---|
| Fiche 11: Afdichtingsmateriaal (mastiek,kit,...) aan schrijnwerk - Niet verdacht | Het aanwezig afkittingsmateriaal is niet asbest-verdacht.<br><br>Tussen het glas en de profielen is rubber gebruikt.<br><br>Tussen de profielen en de gevel zijn siliconen gebruikt. | Plan 1.1: Appartement |

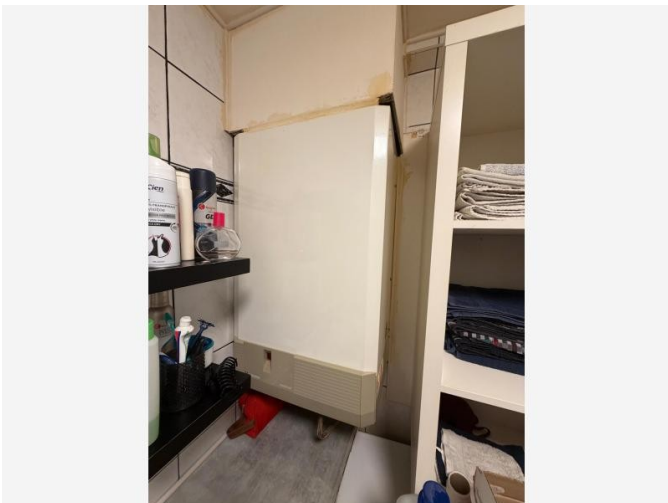
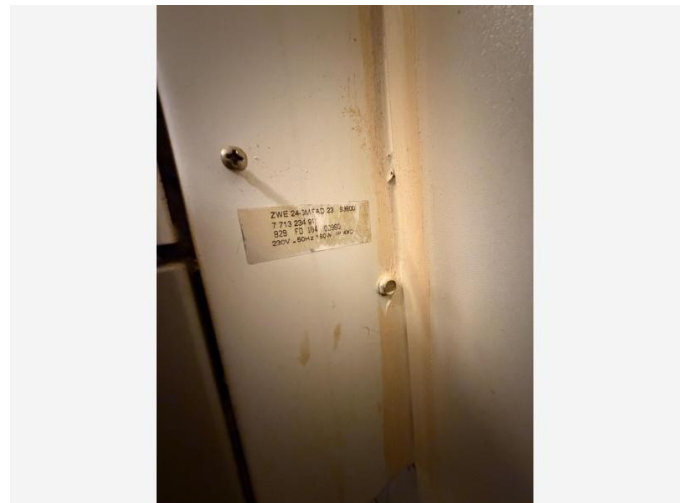
## Fiche 12: Niet-asbestverdachte stookketel

| Beschrijving | Notitie | Terug te vinden op plannen |
|---|---|---|
| Fiche 12: Niet-asbestverdachte stookketel | De volgende materialen aan onderdelen van een centrale verwarming werden vastgesteld als niet-asbestverdacht, nl stookketel<br><br>De stookketel heeft als bouwjaar 2001. | Plan 1.1: Appartement |

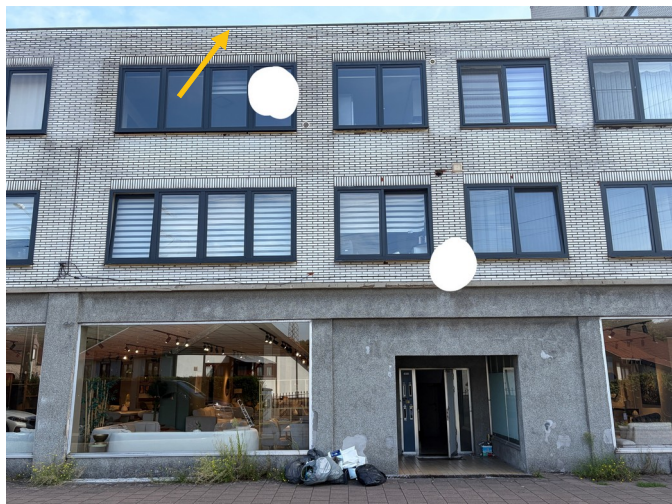
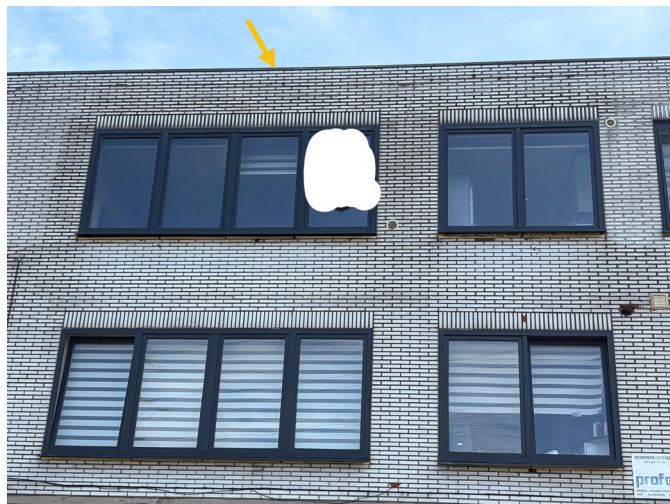
## Fiche 13: Dakbedekking - gemeenschappelijke delen

| Beschrijving | Notitie | Terug te vinden op plannen |
|---|---|---|
| Fiche 13: Dakbedekking - gemeenschappelijke delen | De dakbedekking behoort niet tot het inspectiegebied. Deze maakt deel uit van de gebouwschil. Deze wordt opgenomen in het attest van de gemeenschappelijke delen | Plan 1.2: Appartement |

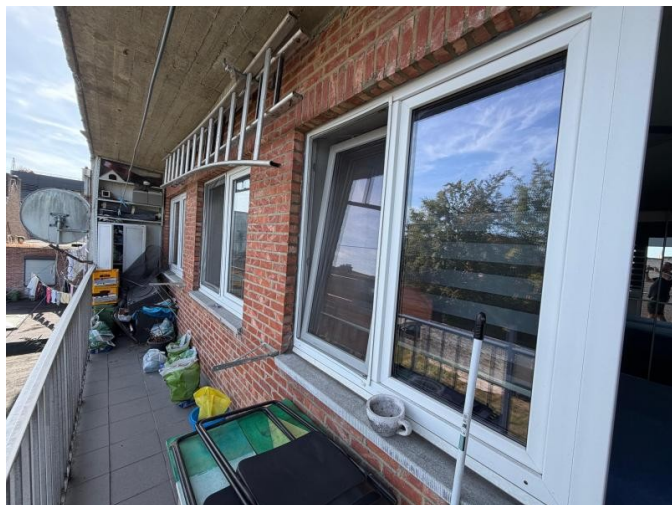
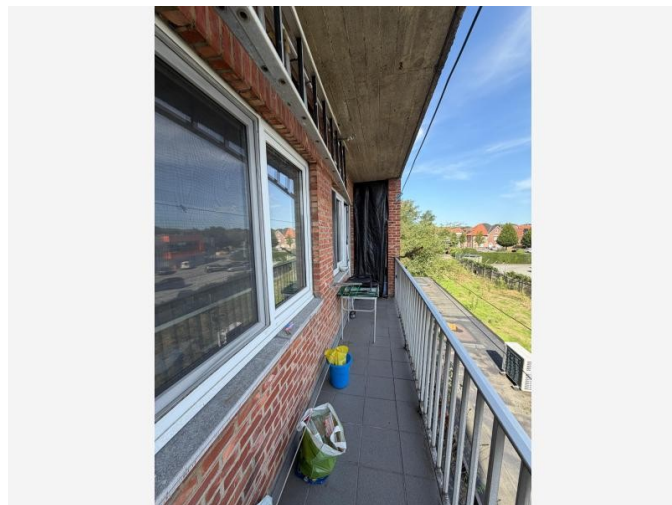
### Fiche 14: Pleisterwerk - Niet aanwezig

| Beschrijving | Notitie | Terug te vinden op plannen |
|---|---|---|
| Fiche 14: Pleisterwerk - Niet aanwezig | Geen pleisterwerken aanwezig. | Plan 1.4: Appartement<br>Plan 1.5: Appartement |

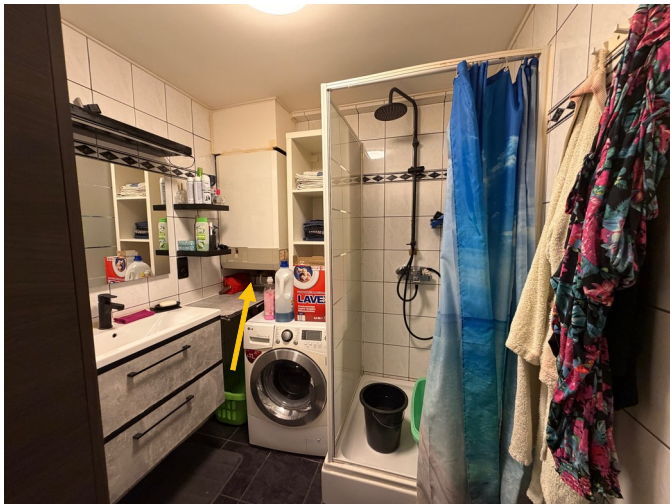
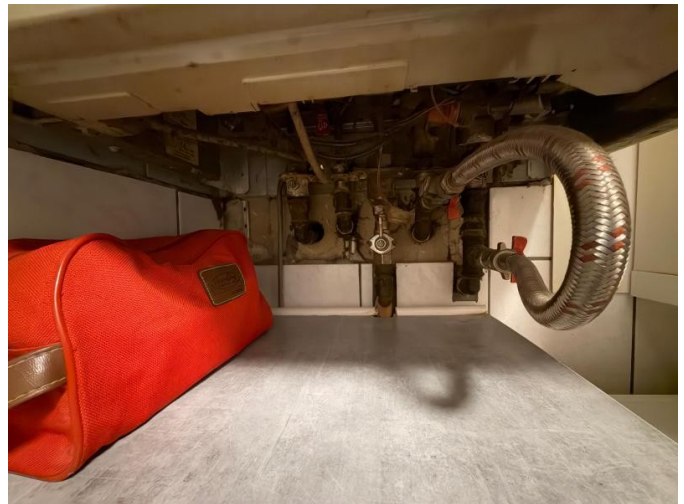
## Fiche 15: Leidingisolatie - niet aanwezig

| Beschrijving | Notitie | Terug te vinden op plannen |
|---|---|---|
| Fiche 15: Leidingisolatie - niet aanwezig | Geen leidingisolatie aanwezig. | Plan 1.1: Appartement |

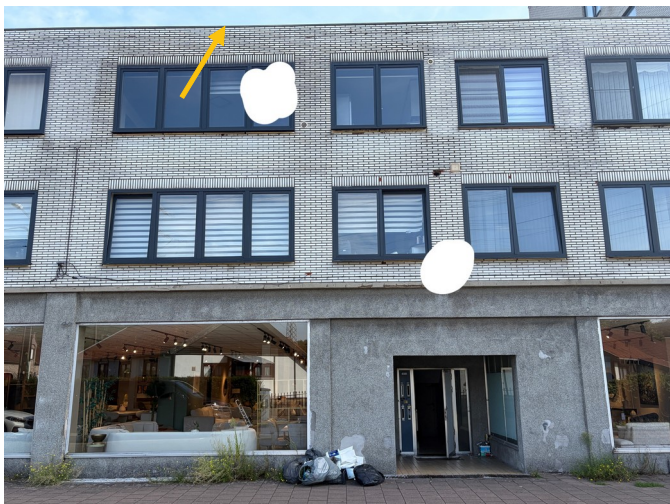
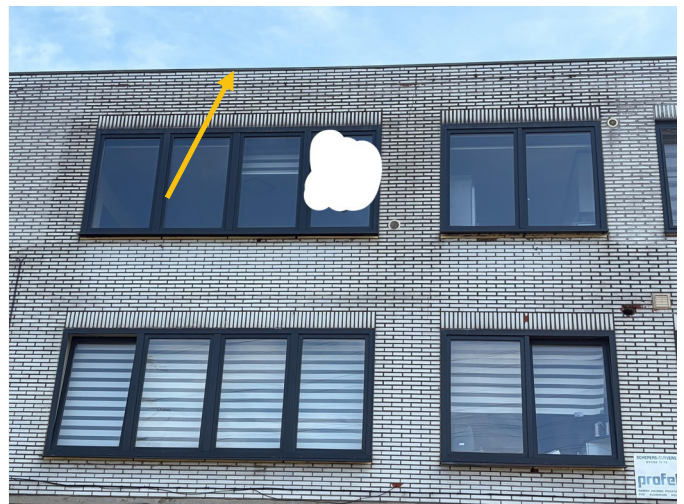
## Fiche 16: Onderdak-gemeenschappelijke delen

| Beschrijving | Notitie | Terug te vinden op plannen |
|---|---|---|
| Fiche 16: Onderdak-gemeenschappelijke delen | Het onderdak behoort toe tot de gebouwschil, deze wordt opgenomen in het asbestattest gemeenschappelijke delen. | Plan 1.3: Appartement |
