Asbestinventarisatetest

Mimosaslaan 12, 1950 Kraainem

Attestnummer : 20240302-000021.000

Uitgegeven op : 02.03.2024

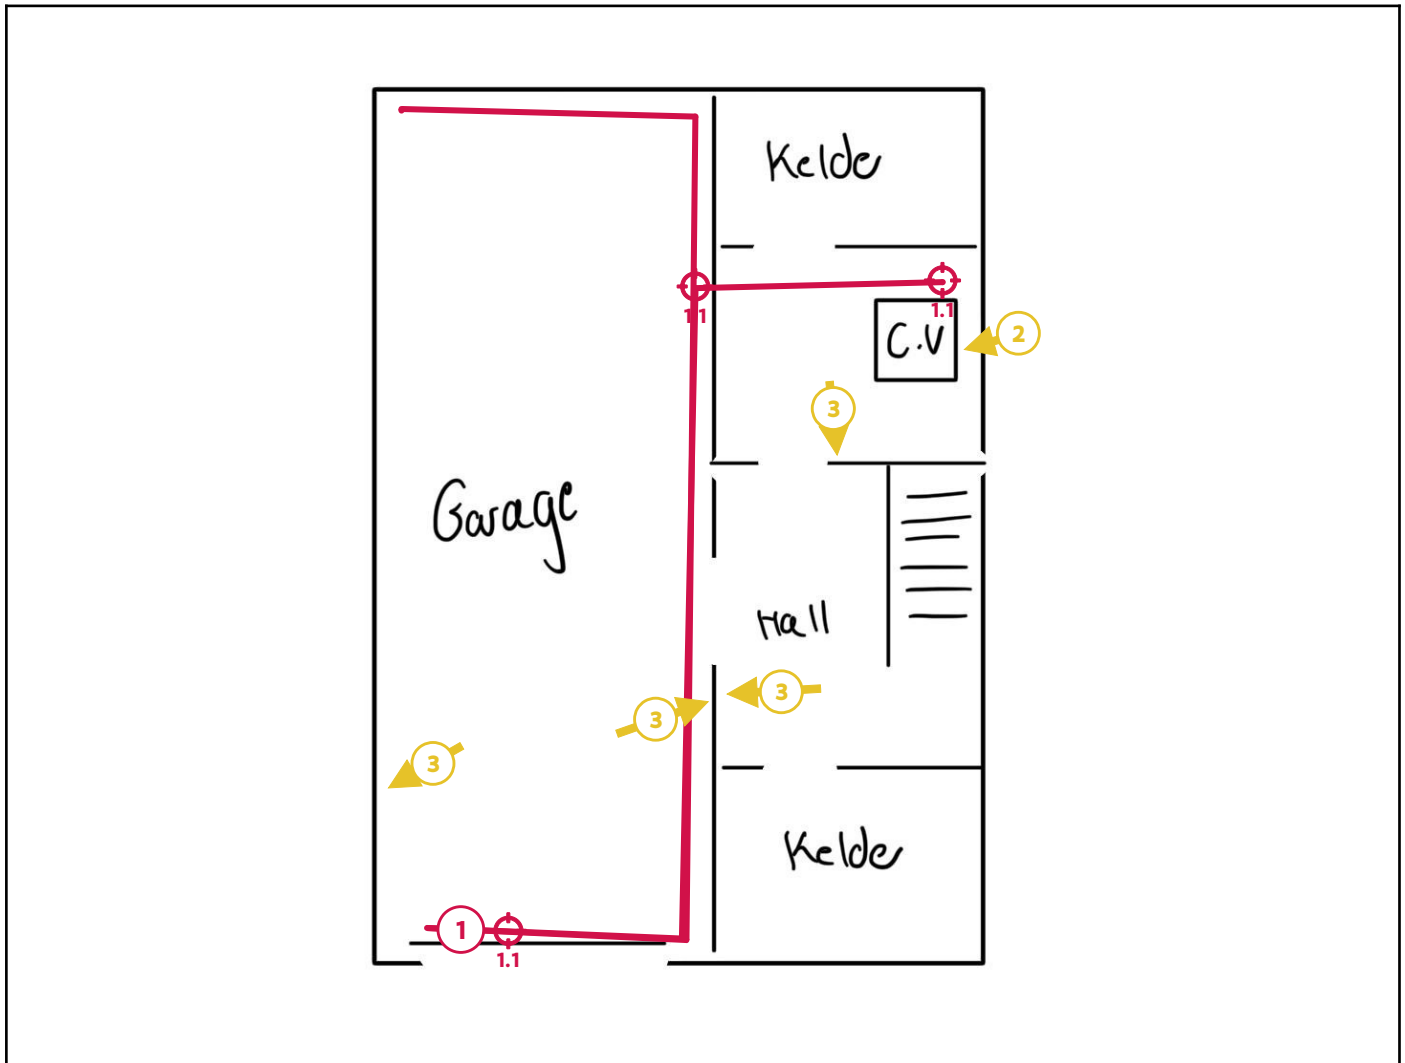
Plan 1.1: kelder

Beschrijving	Type	Actie
1. Leiding isolatie	Asbestmateriaal	Dringend verwijderen
1.1 Code: 2440/06	Mengmonster	-
2. Rookgasafvoer	Asbestmateriaal	Zorgvuldig beheren
3. Elektrische bakelieten materialen	Asbestmateriaal	Zorgvuldig beheren

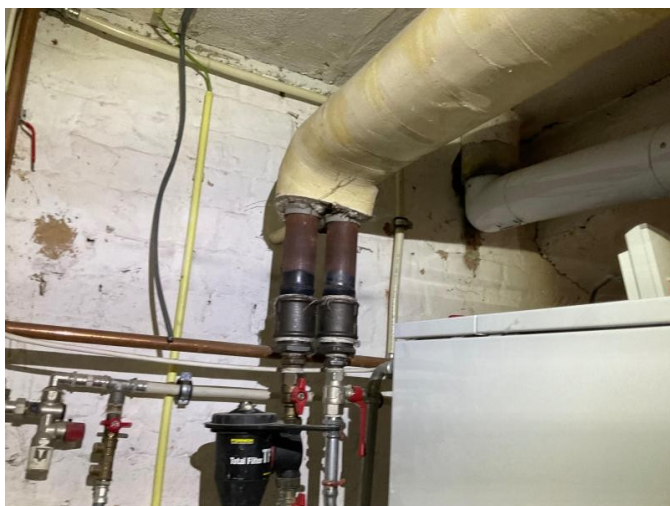
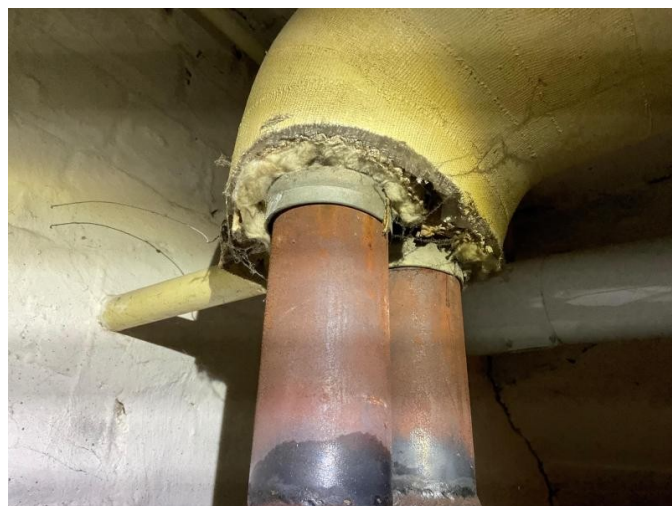
Het asbestmateriaal valt onder de mijlpaal van 2034.

Dringend verwijderen

Eindbeoordeling materiaalrisico	Hoog materiaalrisico en/of hoge kans op vezelvrijgave
---------------------------------	---

Gebondenheid	Categorie 2: niet-hechtgebonden met matrix
Asbestsoort (vezeltype)	Amfibool aanwezig, uitgezonderd crocidoliet
Asbestconcentratie	Hoog ($\geq 50\%$)
Afschermingsgraad van het gehele materiaal	Geheel of deels (ook) vrij aan binnenluchtstromen
Toestand van het materiaal	Licht beschadigd, licht verweerd. Intact materiaal type Pical – asbestboard of categorie III 'gebondenheid'

#	Type	Referentie	Resultaat
1.1	Mengmonster	2440/06	Amosiet, Chrysotiel

Beschrijving	Leiding isolatie
Omgeving	Binnen
Primaire drager	Ruimteverwarming
Asbestmateriaal	In-situ afwerkingslagen - Thermische isolatie
Bindmiddel van asbestmateriaal	Gips - kalk
Gebondenheid op basis van bindmiddel	Niet-hechtgebonden
Hoeveelheid (lengte - omtrek - dikte - aantal)	<ul style="list-style-type: none">15,00 m - 35,00 cm - 2,00 cm - 1 stuk

- Verwijder dit asbestmateriaal zo snel mogelijk. Volg de toestand goed op.

- Hermetische zone (erkend asbestverwijderaar)
Contacteer een erkend asbest verwijderaar om deze toepassing te verwijderen

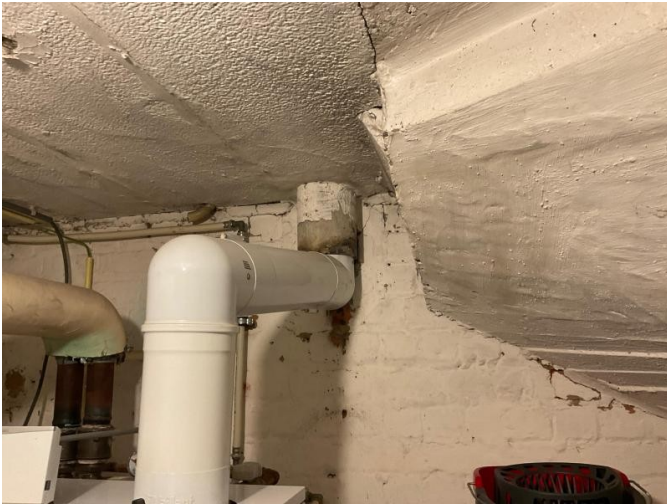
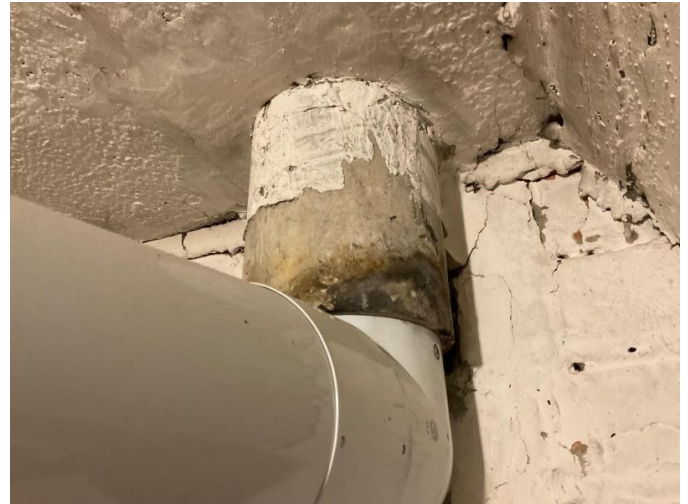
Het asbestmateriaal valt onder de mijlpaal van 2040.

Zorgvuldig beheren

Eindbeoordeling materiaalrisico	Zeer laag materiaalrisico en/of zeer lage kans op vezelvrijgave
---------------------------------	---

Gebondenheid	Categorie 1: hechtgebonden in oorsprong
Asbestsoort (vezeltype)	Alleen chrysotiel
Asbestconcentratie	Laag (< 50%)
Afschermingsgraad van het gehele materiaal	Geheel of deels (ook) vrij aan de binnenlucht
Toestand van het materiaal	Onbeschadigd, niet verweerd

Beschrijving	Rookgasafvoer
Omgeving	Binnen
Primaire drager	Ruimteverwarming
Asbestmateriaal	Buis, koker, leiding, pijp, doorvoer
Bindmiddel van asbestmateriaal	Cement

- Zorg voor een veilig beheer. Vermijd het beschadigen van het asbestmateriaal. Controleer de toestand jaarlijks op wijzigingen.
- Zorg voor een veilig beheer en verwijder dit asbestmateriaal wanneer het bij werken eenvoudig bereikbaar wordt. Controleer de toestand jaarlijks op wijzigingen.

- Eenvoudige handelingen: mag via doe-het-zelf of door werknemer(s) met opleidingsattest eenvoudige handelingen
De techniek van de eenvoudige handelingen mag worden toegepast bij de verwijdering van deze toepassing .

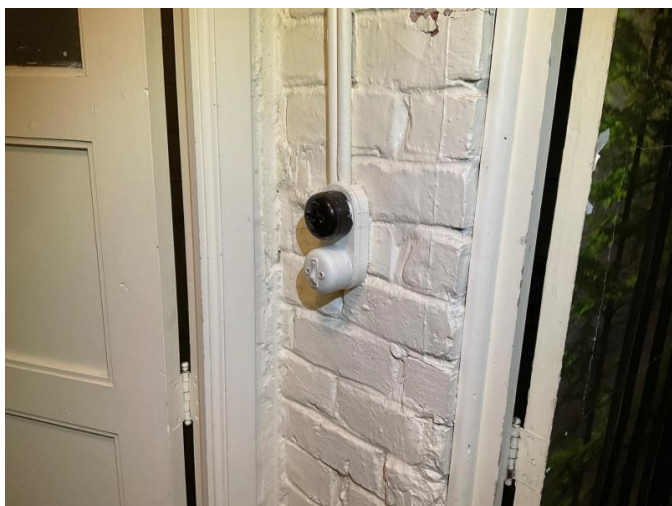
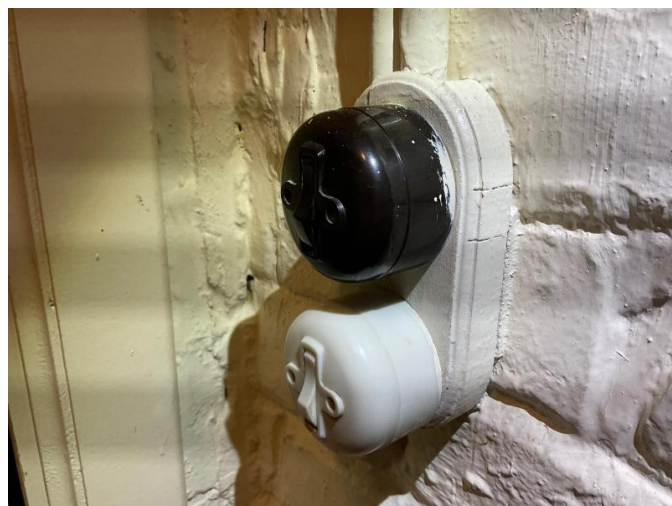
Het asbestmateriaal valt onder de mijlpaal van 2040.

Zorgvuldig beheren

Eindbeoordeling materiaalrisico	Laag materiaalrisico en/of verlaagde kans op vezelvrijgave
---------------------------------	--

Gebondenheid	Categorie 1: hechtgebonden in oorsprong
Asbestsoort (vezeltype)	Crocidoliet aanwezig
Asbestconcentratie	Laag (< 50%)
Afschermingsgraad van het gehele materiaal	Geheel of deels (ook) vrij aan de binnenlucht
Toestand van het materiaal	Onbeschadigd, niet verweerd

Beschrijving	Elektrische bakelieten materialen
Omgeving	Binnen
Primaire drager	Communicatie en elektrische infrastructuur en uitrusting
Asbestmateriaal	Plaat, paneel, tablet - Type Bakeliet
Bindmiddel van asbestmateriaal	Kunststof of -hars
Gebondenheid op basis van bindmiddel	Hecht

- Zorg voor een veilig beheer. Vermijd het beschadigen van het asbestmateriaal. Controleer de toestand jaarlijks op wijzigingen.

- Eenvoudige handelingen: mag via doe-het-zelf of door werknemer(s) met opleidingsattest eenvoudige handelingen
De techniek van de eenvoudige handelingen mag worden toegepast bij de verwijdering van deze toepassing .

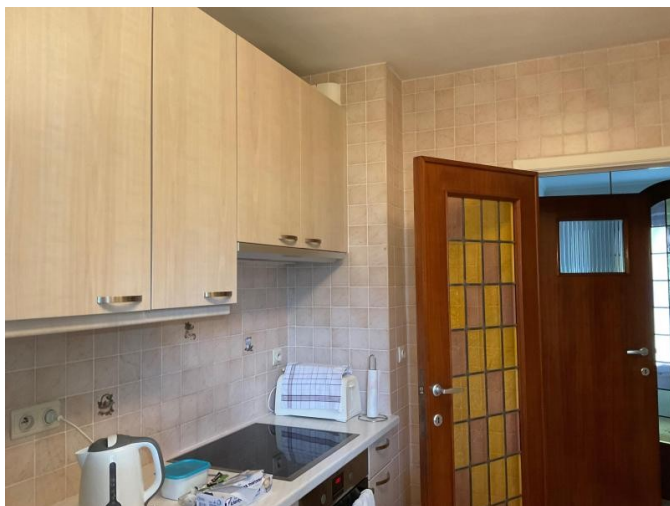
Vrije foto

De mogelijke tegelijm is niet te controleren zonder destructief onderzoek

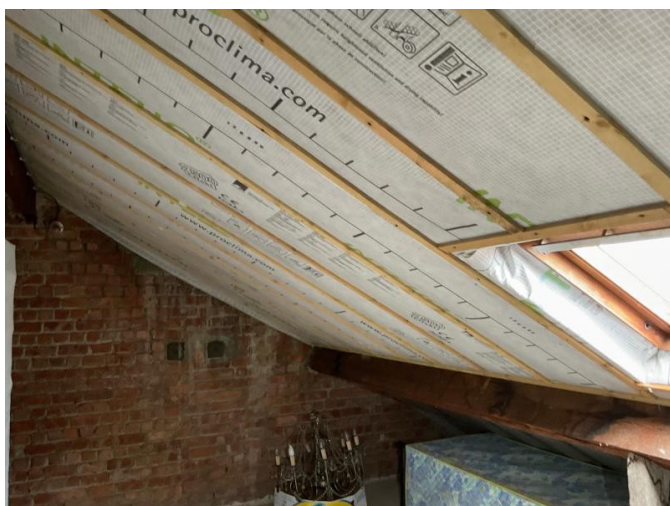
Vrije foto

Het onderdak kan niet nagelen worden op asbestverdacht materiaal tijdens de controle . Deze is niet waarneembaar

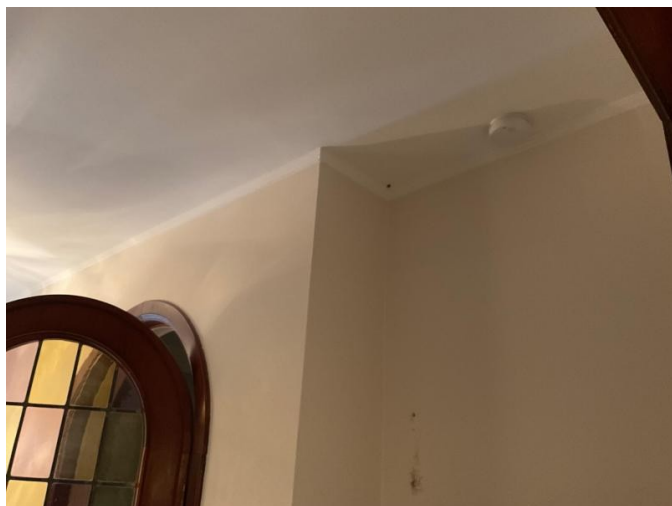
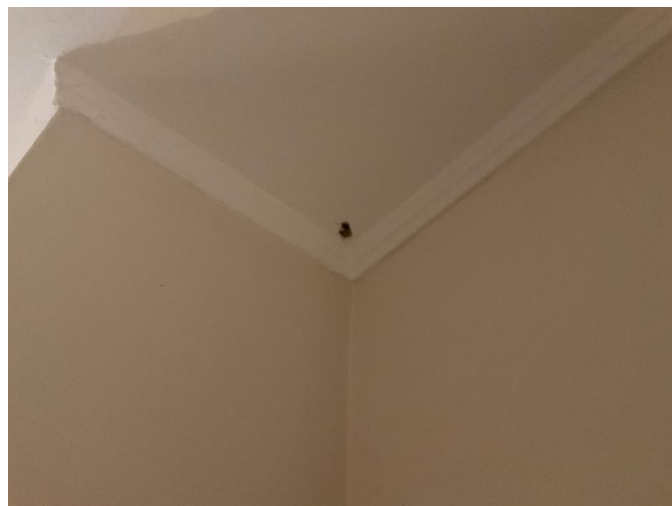
Geen asbest

#	Type	Referentie	Resultaat
6.1	Mengmonster	2440/05	Geen asbest

Beschrijving	Pleisterwerk plafonds
Omgeving	Binnen
Primaire drager	Plafond

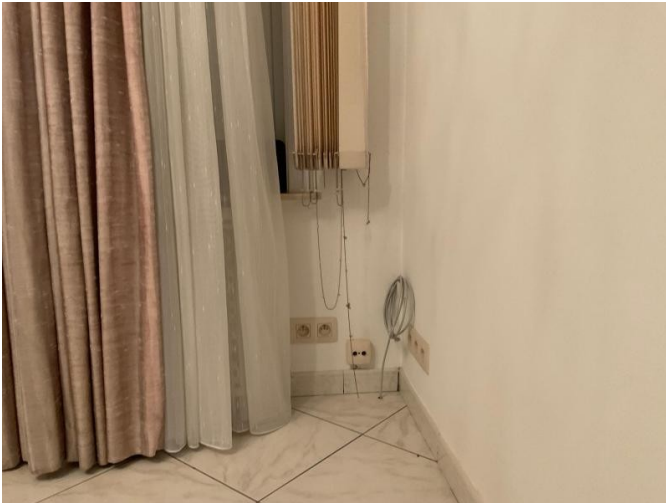
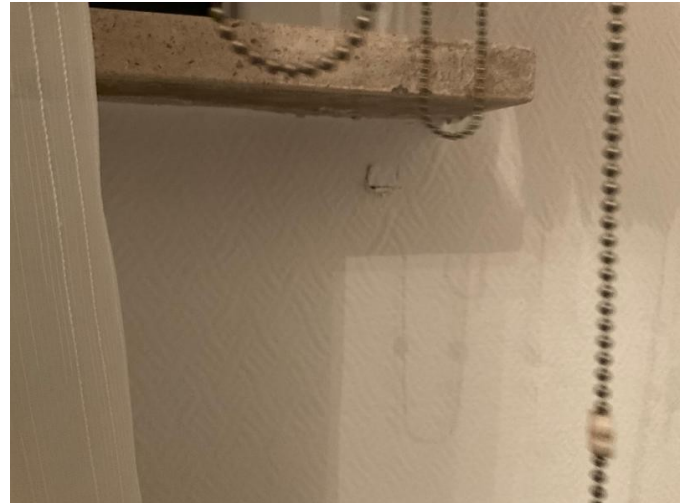
Geen asbest

#	Type	Referentie	Resultaat
7.1	Mengmonster	2440/04	Geen asbest

Beschrijving	Pleisterwerk muren
Omgeving	Binnen
Primaire drager	Binnenwand
