Asbestinventarisatetest

Vaartstraat 150, 2960 Brecht

Attestnummer : 20241025-000002.000

Uitgegeven op : 25.10.2024

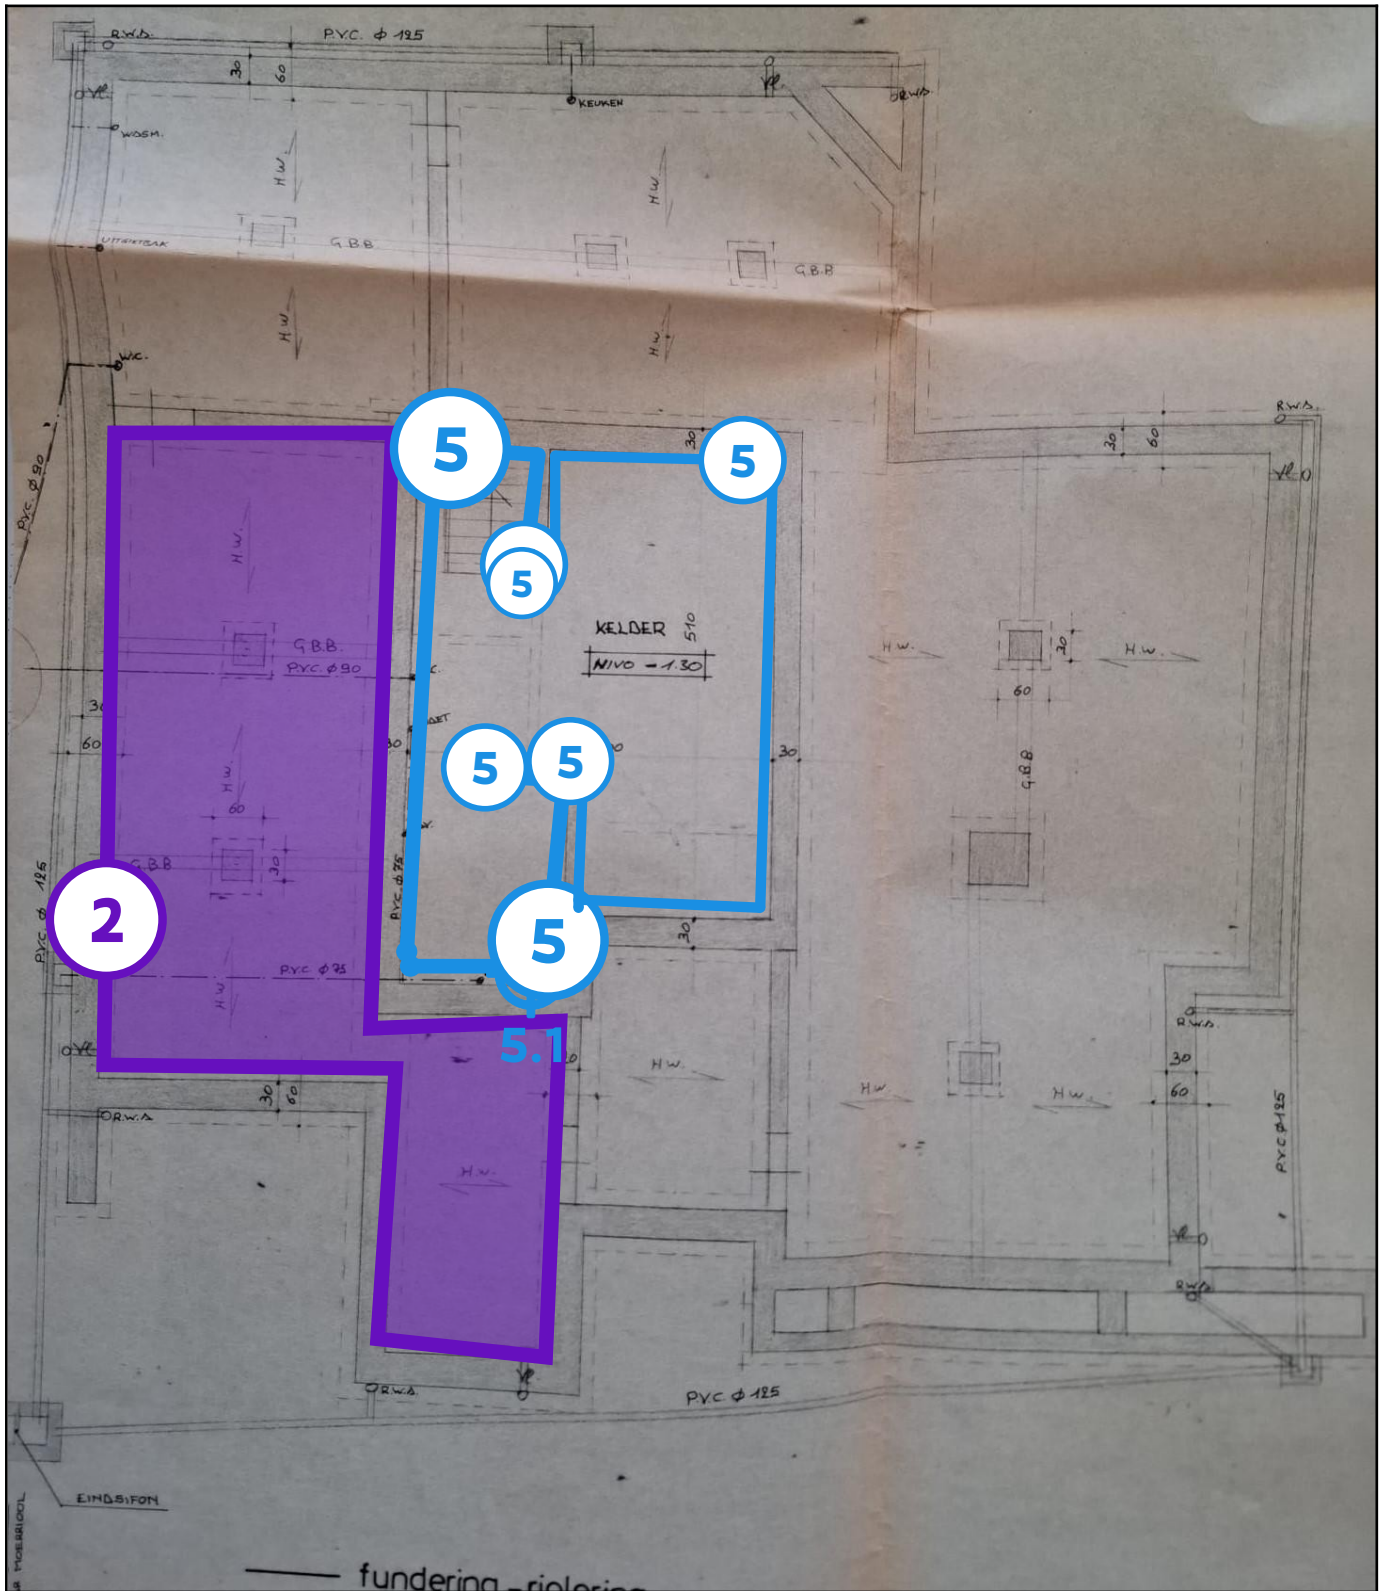
Plan 1.1: Kelder

2. Leidingen kruipkelder	Beperking	-
5. Pleisterwerk	Geen asbest	-
5.1 Code: MM01: Pleisterwerk	Mengmonster	-

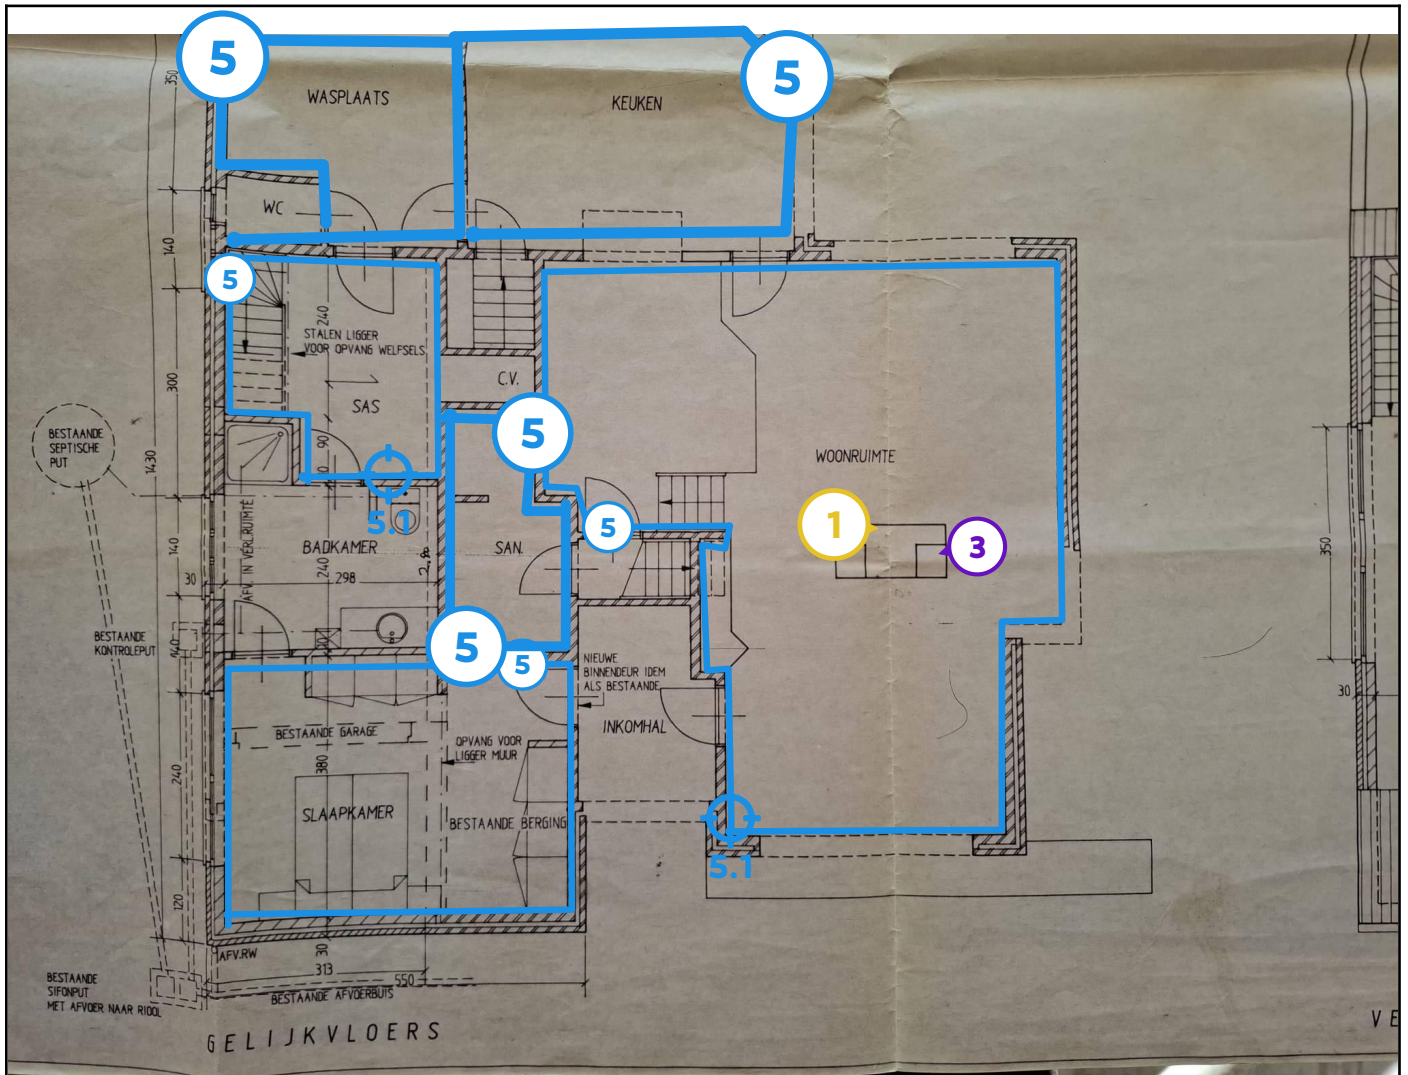
Plan 1.2: Gelijkvloers

Beschrijving	Type	Actie
1. Kachelkoord	Asbestmateriaal	Zorgvuldig beheren
3. Schouwbus van kleipotten	Advies	-
5. Pleisterwerk	Geen asbest	-
5.1 Code: MM01: Pleisterwerk	Mengmonster	-

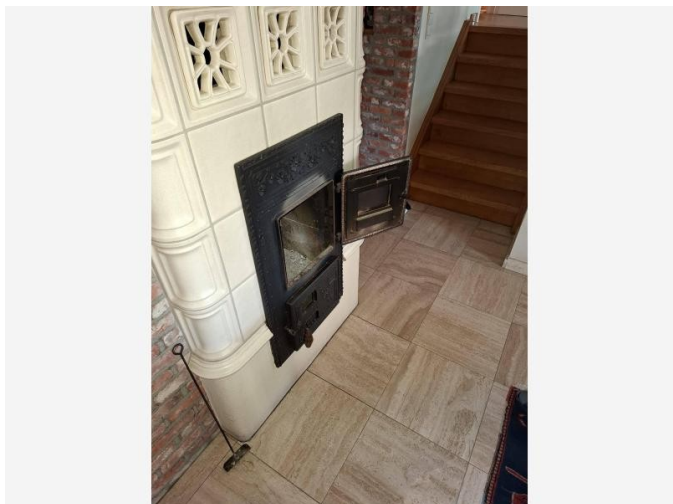
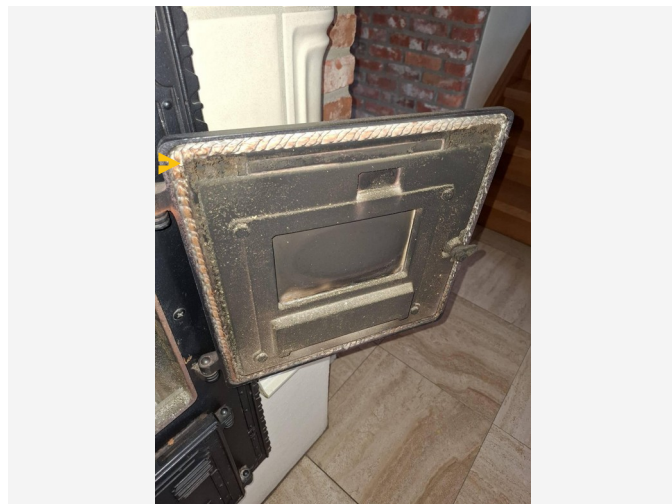
Risicobeoordeling

Eindbeoordeling materiaalrisico	Laag materiaalrisico en/of verlaagde kans op vezelvrijgave
---------------------------------	--

Gebondenheid	Categorie 1: hechtgebonden in oorsprong
Asbestsoort (vezeltype)	Alleen chrysotiel
Asbestconcentratie	Laag (< 50%)
Afschermingsgraad van het gehele materiaal	Geheel of deels (ook) vrij aan de binnenlucht
Toestand van het materiaal	Licht beschadigd, licht verweerd. Intact calciumsilicaatmateriaal of categorie III 'gebondenheid'

Beschrijving	Kachelkoord
Omgeving	Binnen
Primaire drager	HVAC infrastructuur en uitrusting
Asbestmateriaal	Textiel (doek, deken, kous, mantel, kledij, ...)
Bindmiddel van asbestmateriaal	Cement
Gebondenheid op basis van bindmiddel	Hecht
Hoeveelheid (gewicht - aantal)	<ul style="list-style-type: none">• 0,50 kg - 1 stuk
Totaal gewicht	0,50 kg
Eenvoudig bereikbaar	Ja
Bevestigingswijze	<ul style="list-style-type: none">• Geklemd
Identificatiemethode	Vaststelling zonder monstername
Destructieve handeling voor identificatie	Nee
Opmerking	Dit is slechts een schatting, de werkelijke hoeveelheid kan afwijken.

- Zorg voor een veilig beheer. Vermijd het beschadigen van het asbestmateriaal. Controleer de toestand jaarlijks op wijzigingen.
- Verwijder dit asbestmateriaal zo snel mogelijk. Volg de toestand goed op.

- Eenvoudige handelingen: enkel door erkend asbestverwijderaar
Doordat er vezels kunnen vrijkomen bij het verwijderen van de koord, is het aangewezen dat dit door een erkende asbestverwijderaar gebeurt die de situatie juist kan beoordelen. De staat van de koord kan enkel ingeschat worden bij wegname.

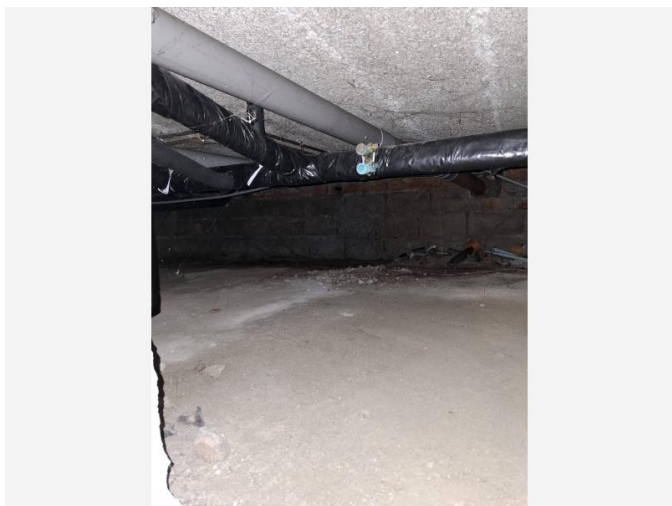
Permanente beperking

Reden: Te lage hoogte.

Uitleg van de asbestdeskundige: Te lage hoogte om in veilige omstandigheden een onderzoek uit te voeren.

In eerste instantie lijkt het om koperen en PVC buizen te gaan waardoor ze niet verdacht zijn. Nadat ik één buis heb kunnen inspecteren lijkt de isolatie ook niet asbestverdacht.

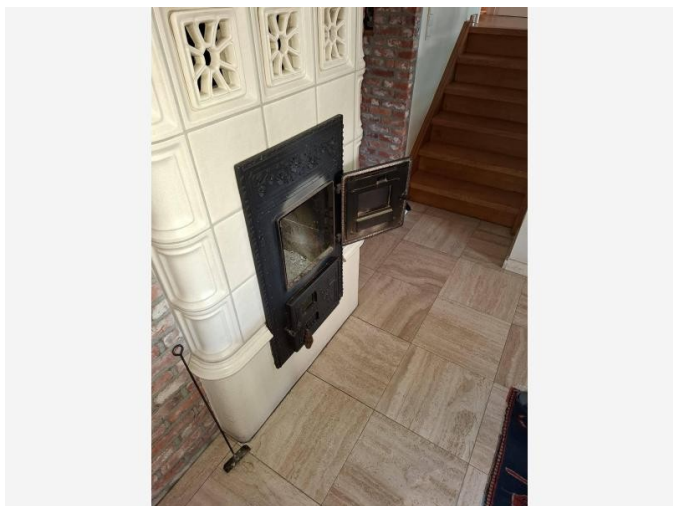
De klant heeft nog bewijsmateriaal (factuur) dat de schouwbus bestaat uit gestapelde kleipotten die hij zelf nog heeft meegezet. Dit wordt tevens bevestigd door de bouwplannen. De bus zelf is niet waarneembaar.

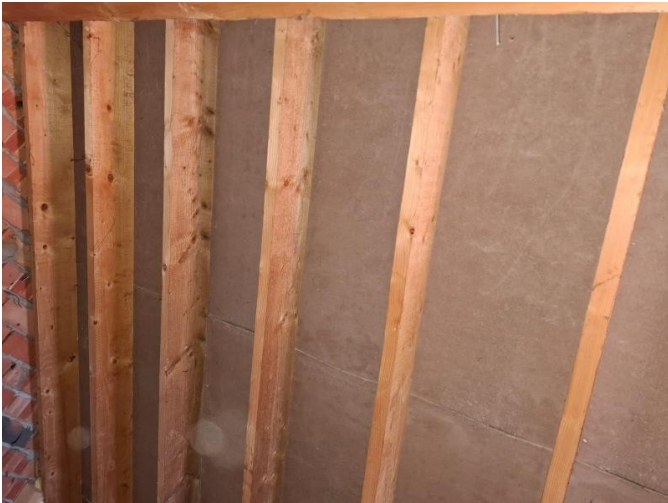
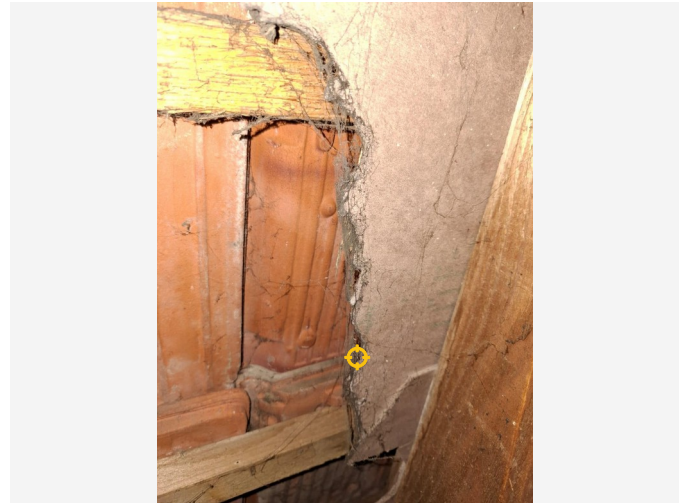
Fiche 4: Onderdakplaten

Geen asbest

#	Type	Referentie	Resultaat
4.1	Puntmonster	MM02: Onderdakplaten	Geen asbest

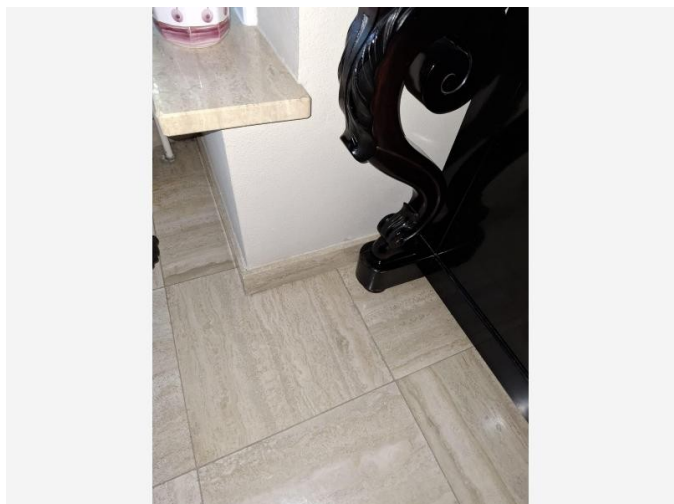
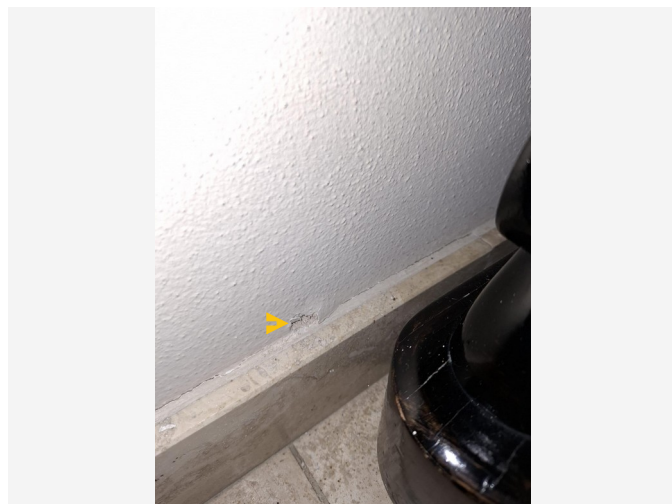
Geen asbest

#	Type	Referentie	Resultaat
5.1	Mengmonster	MM01: Pleisterwerk	Geen asbest

Beschrijving	Pleisterwerk
Omgeving	Binnen
Primaire drager	Binnenwand
Bindmiddel van materiaal	Gips - kalk
Gebondenheid op basis van bindmiddel	Niet-hechtgebonden
Hoeveelheid (oppervlakte - dikte - aantal)	• 200,00 m ² - 1,00 cm - 1 stuk
Totaal volume	2,00 m ³
Identificatiemethode	Vaststelling met monstername
Destructieve handeling voor identificatie	Nee
Opmerking	Dit is slechts een schatting, de werkelijke hoeveelheid kan afwijken. Badkamers: betegeld, geen pleisterwerk.

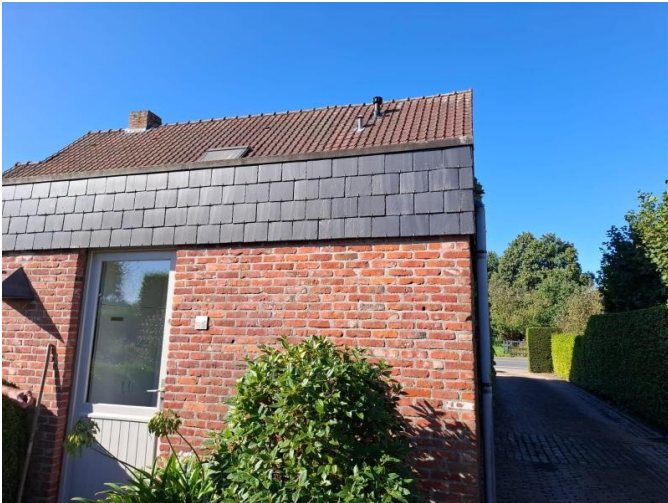
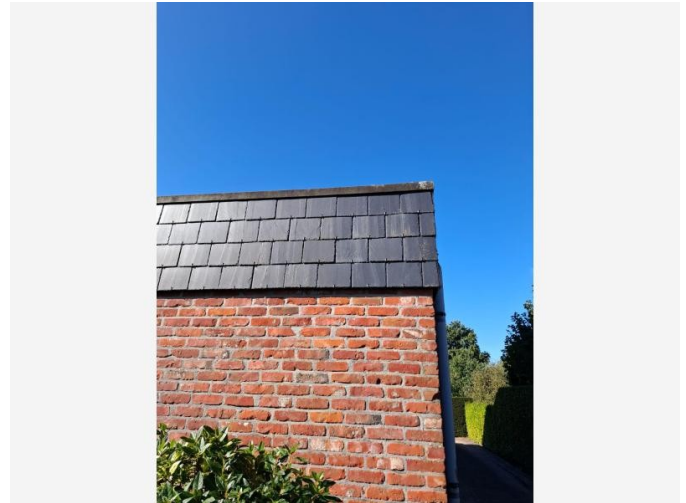
Fiche 6: Natuurleien achtergevel

Geen asbest

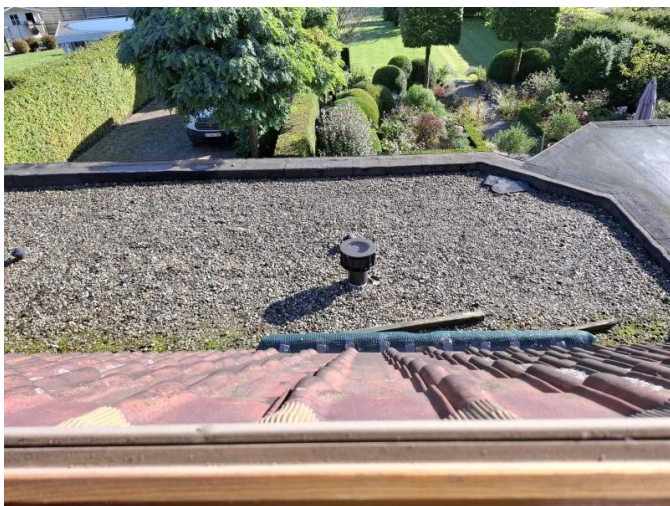
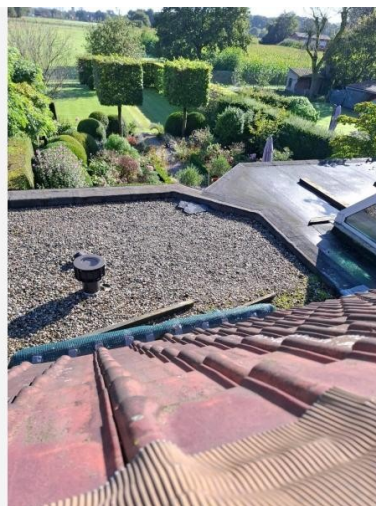
Fiche 7: Roofing plat dak

Geen asbest

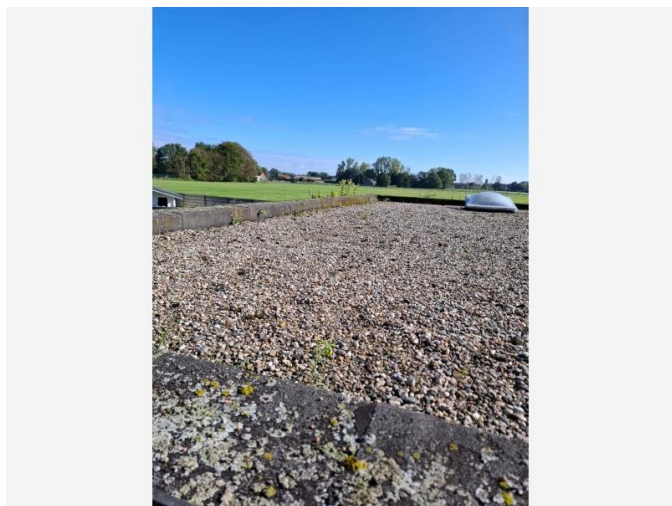
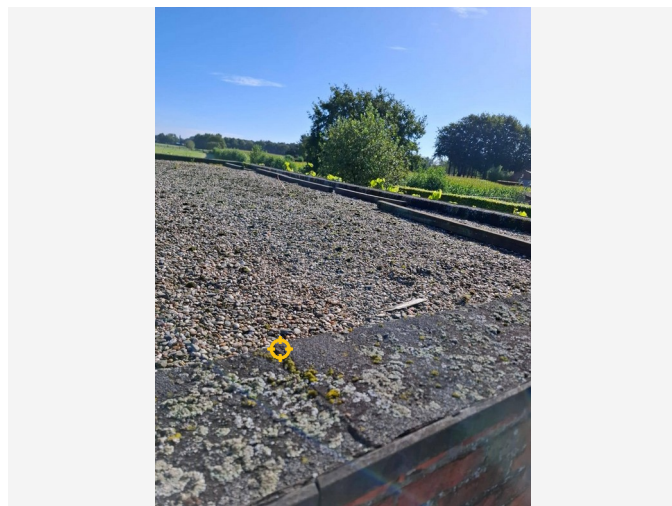
Fiche 8: Roofing toplaag garage

Geen asbest

#	Type	Referentie	Resultaat
8.1	Puntmonster	MM03: Roofing	Geen asbest
