# Asbestinventarisatetest

11682H0059/00G000

Attestnummer : 20240807-000220.001

Uitgegeven op : 07.08.2024

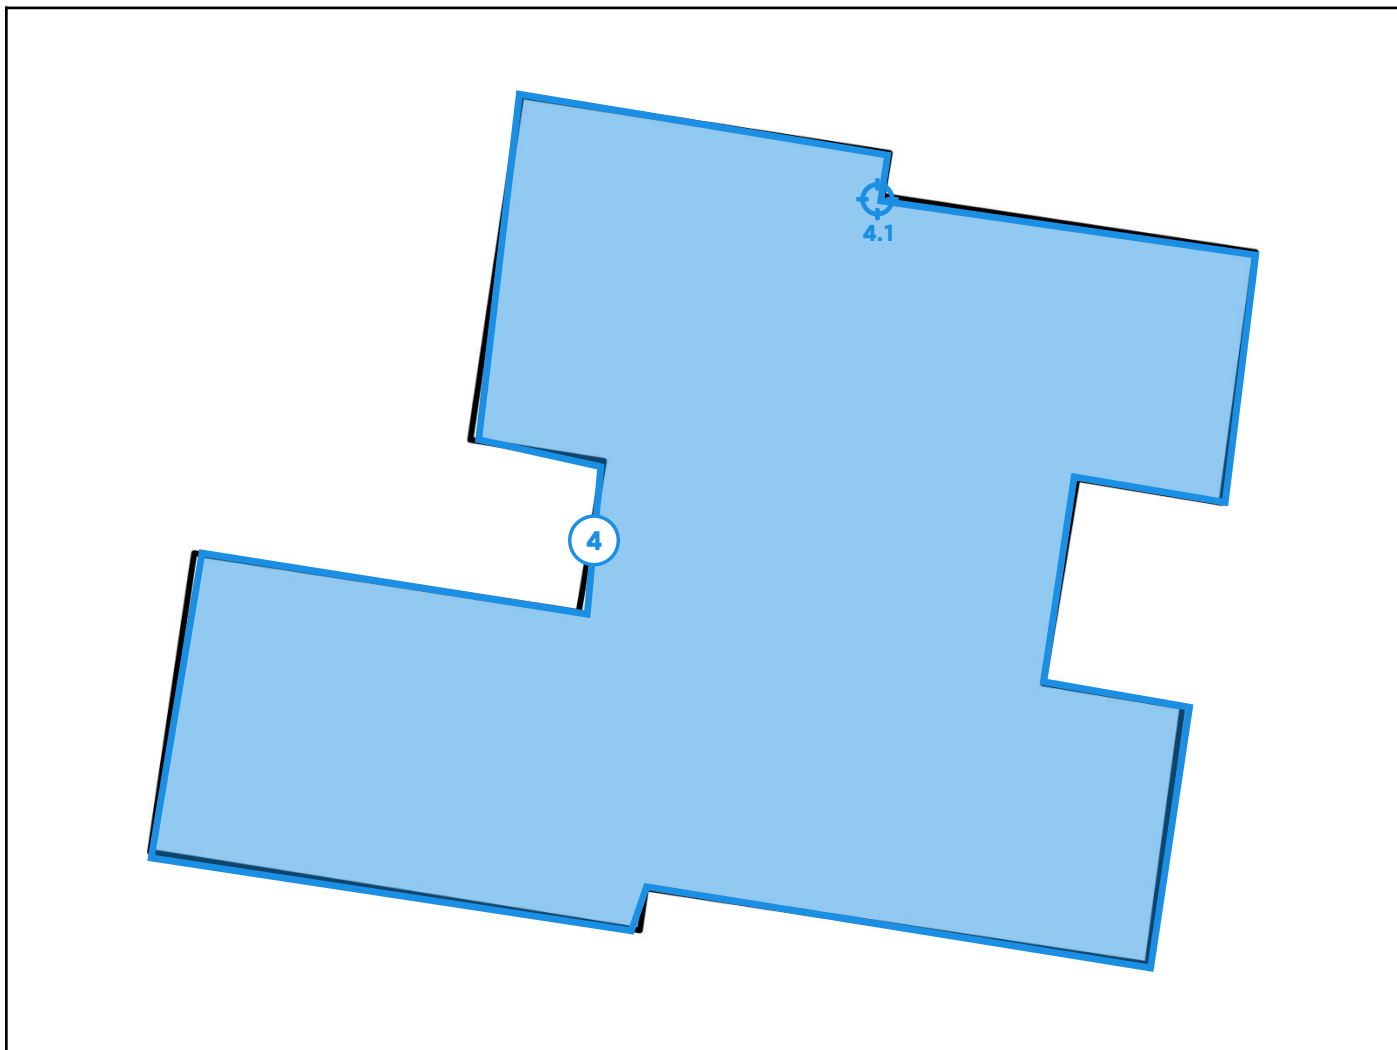
## Plan 1.1: Dakplan

Beschrijving	Type	Actie
4. Roofing woning	Geen asbest	-
4.1 Code: Roofing	Puntmonster	-

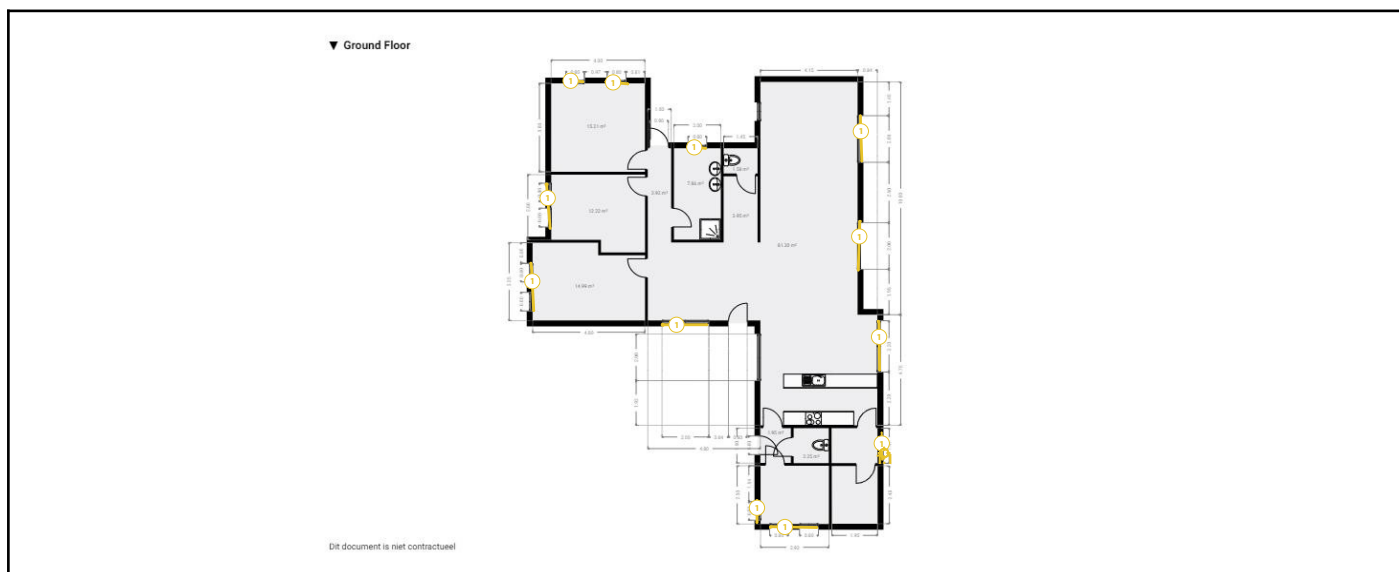
## Plan 1.2: GLV

Beschrijving	Type	Actie
1. Kit	Asbestmateriaal	Zorgvuldig beheren
1.1 Code: Kit	Puntmonster	-

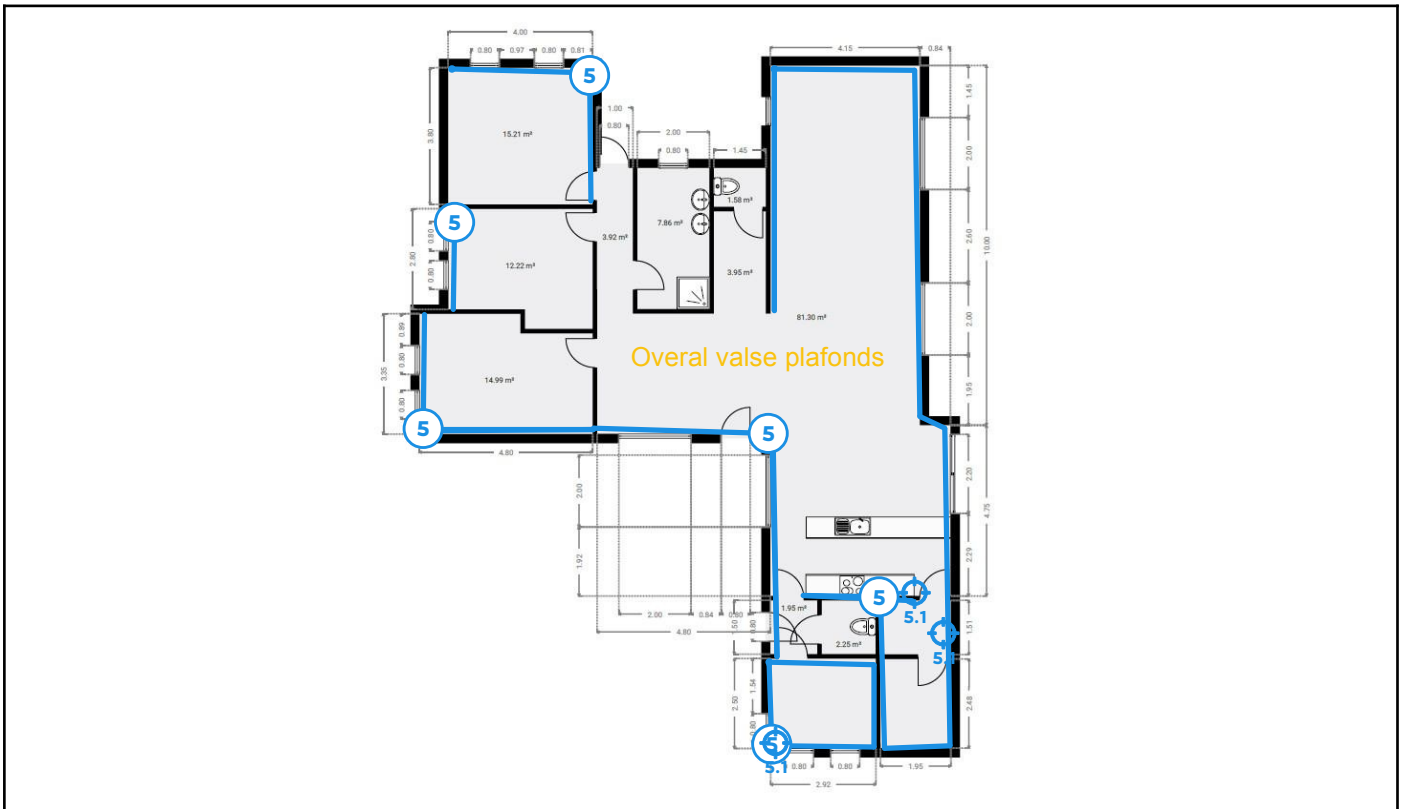
# Plan 1.3: GLV

Beschrijving	Type	Actie
2. Plafonds	Advies	-
5. Muurpleister	Geen asbest	-
5.1 Code: Muurpleister	Mengmonster	-

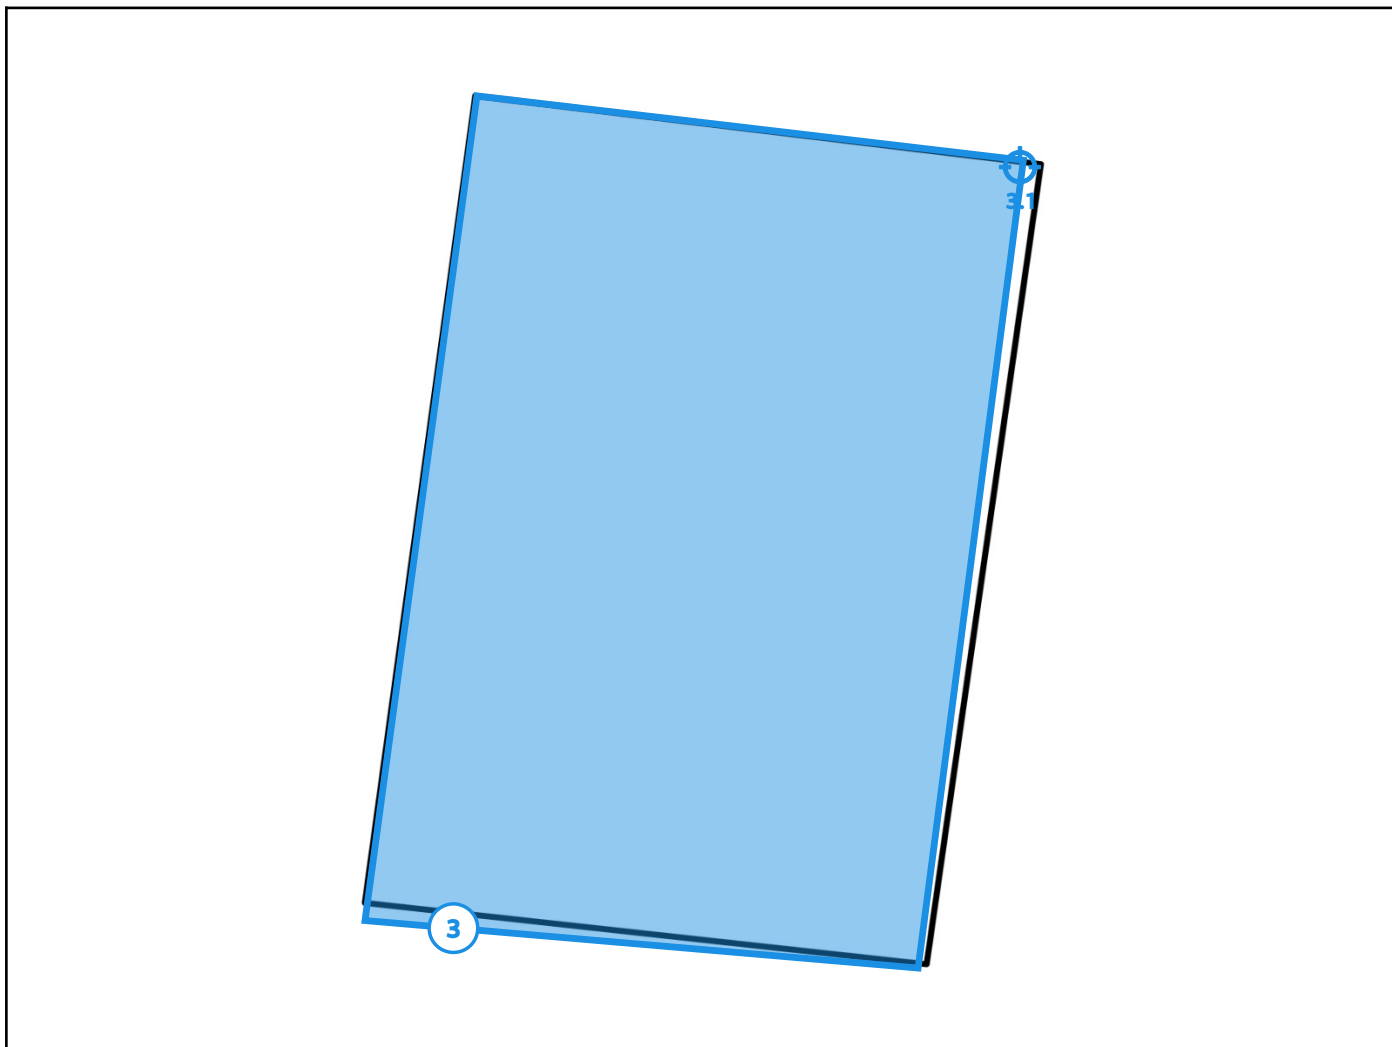
## Plan 2.1: Tuinhuis / Hondenhok plan

Beschrijving	Type	Actie
3. Roofing tuinhuis	Geen asbest	-
3.1 Code: Roofing tuinhuis	Puntmonster	-

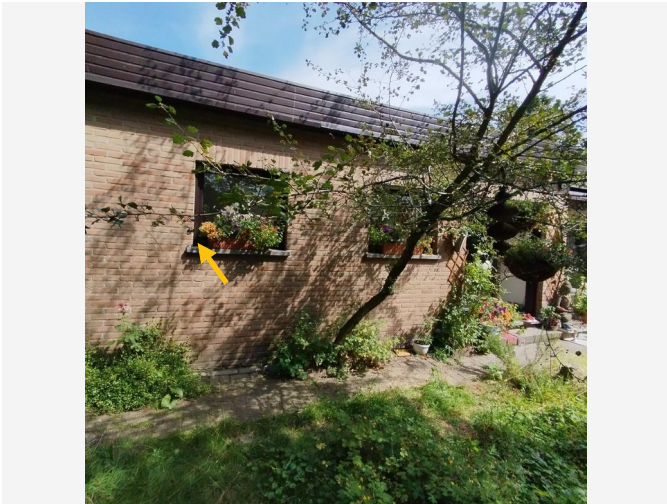
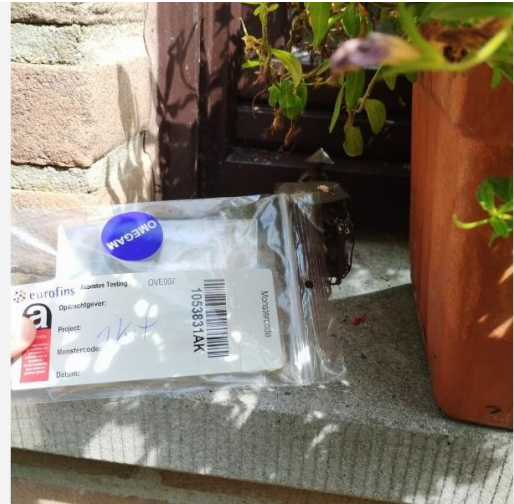
Het asbestmateriaal valt onder de mijlpaal van 2040.

Eindbeoordeling materiaalrisico	Laag materiaalrisico en/of verlaagde kans op vezelvrijgave
---------------------------------	--

Gebondenheid	Categorie 1: hechtgebonden in oorsprong
Asbestsoort (vezeltype)	Alleen chrysotiel
Asbestconcentratie	Laag (< 50%)
Afschermingsgraad van het gehele materiaal	Geheel of deels vrij aan de buitenlucht
Toestand van het materiaal	Licht beschadigd, licht verweerd. Intact calciumsilicaatmateriaal of categorie III 'gebondenheid'

#	Type	Referentie	Resultaat
1.1	Puntmonster	Kit	Chrysotiel

Beschrijving	Kit
Omgeving	Buiten
Primaire drager	Wandopening verticaal (raam, deur, ...)
Asbestmateriaal	In-situ afwerkingslagen - Pasta, stopverf, voegsel, stopsel, vulsel, mastiek, kitten, ...
Bindmiddel van asbestmateriaal	Kitten, mastiek, pasta
Gebondenheid op basis van bindmiddel	Hecht
Hoeveelheid (gewicht - aantal)	<ul style="list-style-type: none"><li>• 1,00 kg - 1 stuk</li></ul>
Totaal gewicht	1,00 kg
Eenvoudig bereikbaar	Ja
Bevestigingswijze	<ul style="list-style-type: none"><li>• Verlijmd, ingegoten, versmeerd</li></ul>
Identificatiemethode	Vaststelling met monsternamen
Destructieve handeling voor identificatie	Nee
Opmerking	<p>Een aantal ramen is opnieuw gekit. Het is niet duidelijk of er nog oude kit onder zit.</p> <p>Het gewicht en lm is een beredeneerde schatting. Er worden geen rechten verleend aan deze oppervlaktes. De dikte is een schatting die voorkomt uit de monsterplaatsen en is daarom niet altijd representatief</p>

- Zorg voor een veilig beheer. Vermijd het beschadigen van het asbestmateriaal. Controleer de toestand jaarlijks op wijzigingen.

- Eenvoudige handelingen: enkel door erkend asbestverwijderaar  
De saneerder motiveert de verwijderingsmethode in het werkplan. Verwijdering met puntafzuiging dmv een stofzuiger met absoluut filter of methode inslijpen baksteen . Oud raamwerk word gerecycleerd , er mogen geen restanten aan het raamwerk achter blijven.

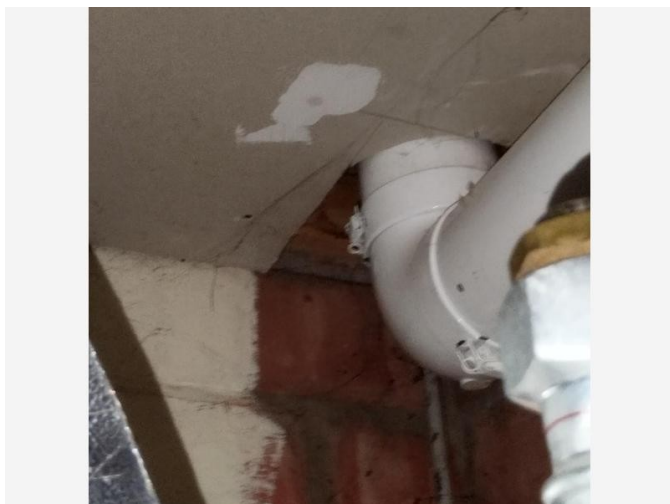
Vrije foto

Alle plafonds zijn afgewerkt met valse plafonds in plaatmateriaal. Het is niet duidelijk of er pleisterwerk aanwezig is achter deze valse plafonds, het is aangewezen om bijkomend onderzoek uit te voeren bij werken.

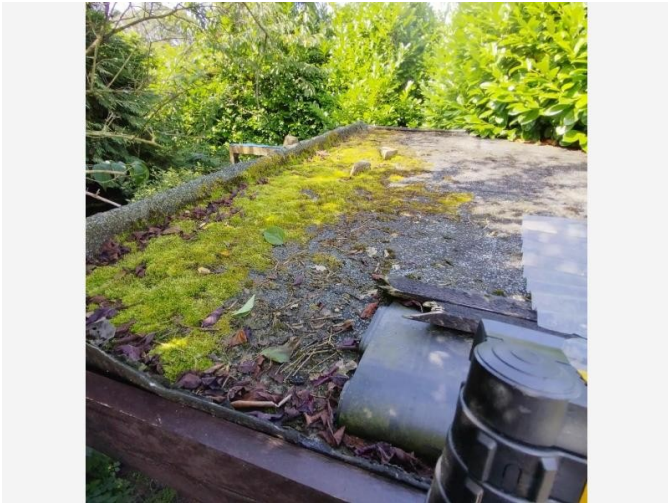
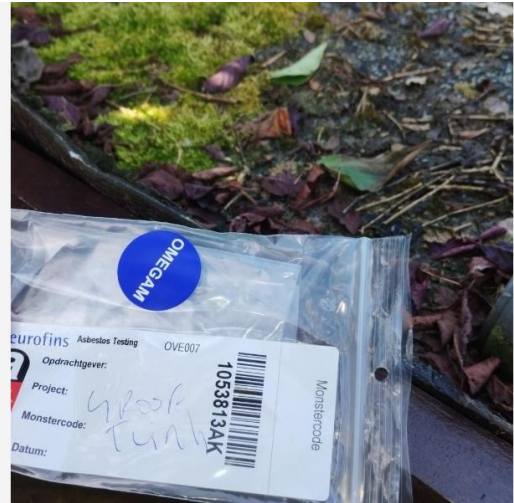
## Fiche 3: Roofing tuinhuis

Geen asbest

#	Type	Referentie	Resultaat
3.1	Puntmonster	Roofing tuinhuis	Geen asbest

Beschrijving	Roofing tuinhuis
Omgeving	Buiten
Primaire drager	Plat dak
Bindmiddel van materiaal	Bitumen (roofing, teer, asfalt)
Gebondenheid op basis van bindmiddel	Hecht
Hoeveelheid (oppervlakte - aantal)	• 10,00 m <sup>2</sup> - 1 stuk
Totale oppervlakte	10,00 m <sup>2</sup>
Identificatiemethode	Vaststelling met monstername
Destructieve handeling voor identificatie	Nee
Opmerking	Er werd een staal genomen aan een overlappend stuk roofing waardoor de waterdichtheid van de dakbedekking niet in het gedrang komt. Het is niet duidelijk of er asbestverdachte onderlagen aanwezig zijn. Extra controle/staalname aangewezen bij renovatiewerken. De vermelde oppervlaktes, diktes en volumes betreffen een bereedeneerde schatting. Er worden geen rechten verleend aan deze oppervlaktes/diktes/volumes.

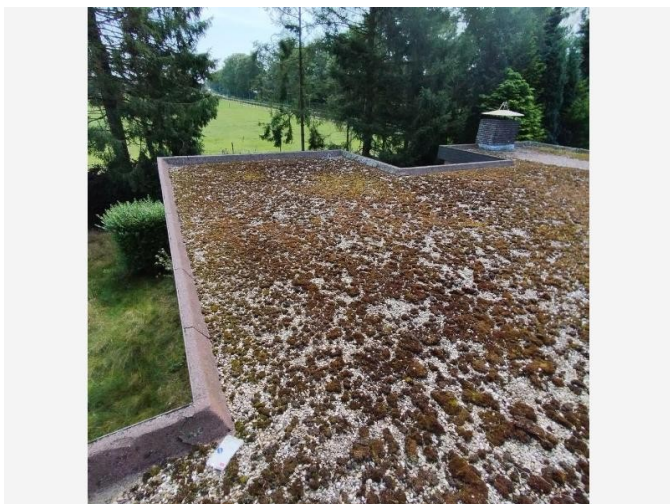
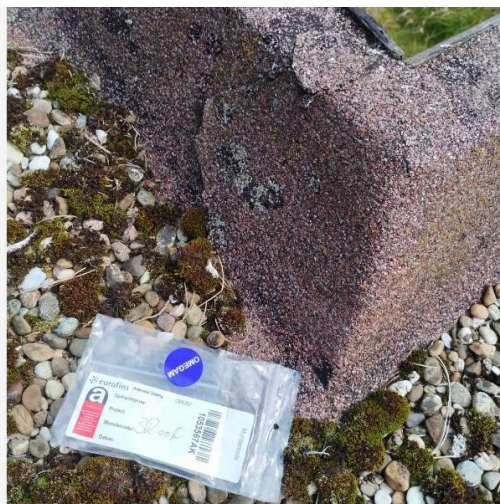
## Fiche 4: Roofing woning

Geen asbest

#	Type	Referentie	Resultaat
4.1	Puntmonster	Roofing	Geen asbest

Beschrijving	Roofing woning
Omgeving	Buiten
Primaire drager	Plat dak
Bindmiddel van materiaal	Bitumen (roofing, teer, asfalt)
Gebondenheid op basis van bindmiddel	Hecht
Hoeveelheid (oppervlakte - aantal)	• 230,00 m <sup>2</sup> - 1 stuk
Totale oppervlakte	230,00 m <sup>2</sup>
Identificatiemethode	Vaststelling met monstername
Destructieve handeling voor identificatie	Nee
Opmerking	Er werd een staal genomen aan een overlappend stuk roofing waardoor de waterdichtheid van de dakbedekking niet in het gedrang komt. Het is niet duidelijk of er asbestverdachte onderlagen aanwezig zijn. Extra controle/staalname aangewezen bij renovatiewerken. De vermelde oppervlaktes, diktes en volumes betreffen een bereedeneerde schatting. Er worden geen rechten verleend aan deze oppervlaktes/diktes/volumes.

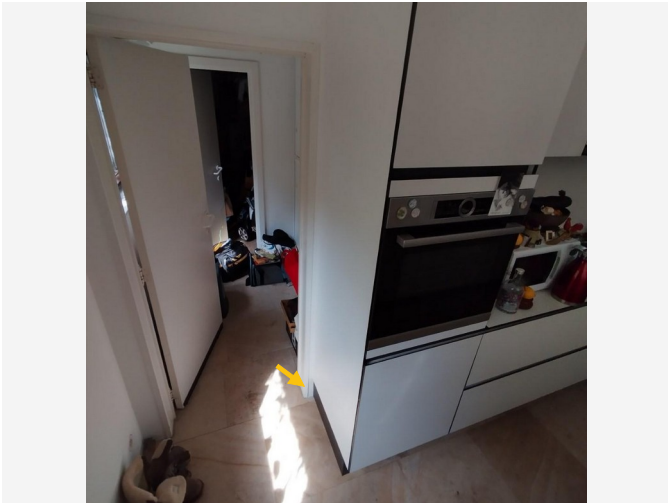
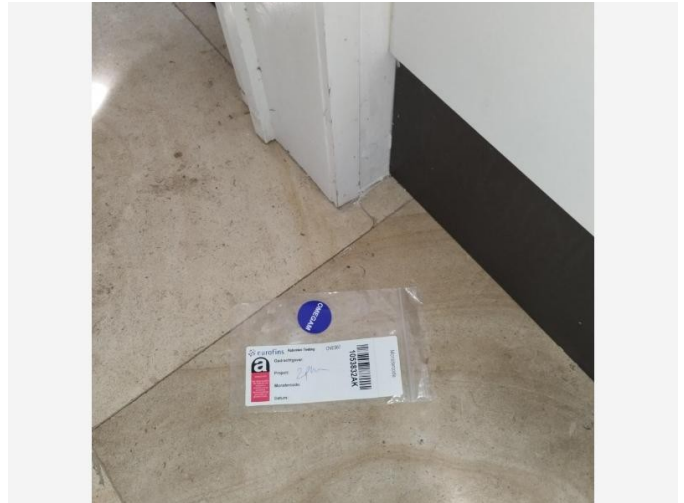
Geen asbest

#	Type	Referentie	Resultaat
5.1	Mengmonster	Muurpleister	Geen asbest

Beschrijving	Muurpleister
Omgeving	Binnen
Primaire drager	Binnenwand
Bindmiddel van materiaal	Gips - kalk
Gebondenheid op basis van bindmiddel	Niet-hechtgebonden
Hoeveelheid (oppervlakte - dikte - aantal)	• 570,00 m <sup>2</sup> - 1,00 cm - 1 stuk
Totaal volume	5,70 m <sup>3</sup>
Identificatiemethode	Vaststelling met monstername
Destructieve handeling voor identificatie	Nee
Opmerking	<p>Volgens het inspectieprotocol is een monstername van het pleisterwerk verplicht om dit te identificeren als niet-asbesthoudend.</p> <p>Locatie staalnames: individuele ruimte: wasplaats, berging/ natte ruimte: keuken / stookplaats: niet mogelijk, valse wanden / traphal:geen traphal</p> <p>De vermelde oppervlaktes en volumes betreffen een beredeneerde schatting. Er worden geen rechten verleend aan deze oppervlaktes/volumes. De dikte is een schatting die voorkomt uit de monsterplaatsen en is daarom niet altijd representatief. Enkele binnenwanden zijn afgewerkt met valse wanden. Het is niet duidelijk of er pleisterwerk aanwezig is achter deze valse wanden, het is aangewezen om bijkomend onderzoek uit te voeren bij werken. Deze wanden zijn in tegenstelling tot de pleistermuren niet aangeduid.</p>
