Asbestinventarisatetest

Bredabaan 643, 2990 Wuustwezel

Attestnummer : 20250401-000500.000

Uitgegeven op : 01.04.2025

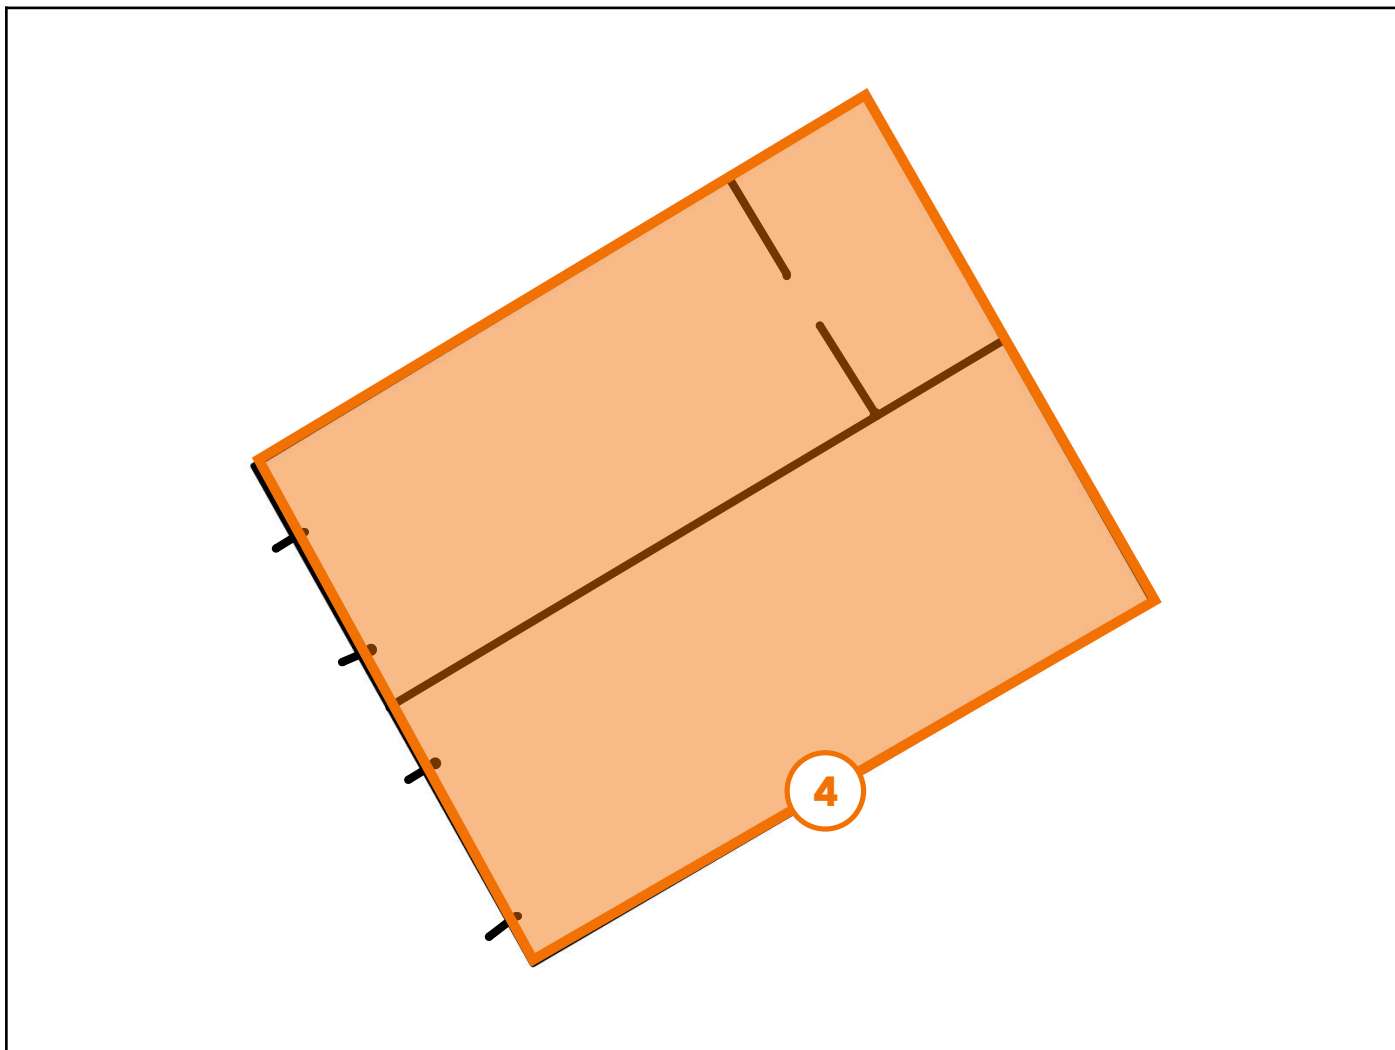
Plan 2.1: Constructie plan

| Beschrijving | Type | Actie |
|---|---|---|
| 4. Golfplaten dak | Asbestmateriaal | Verwijderen |

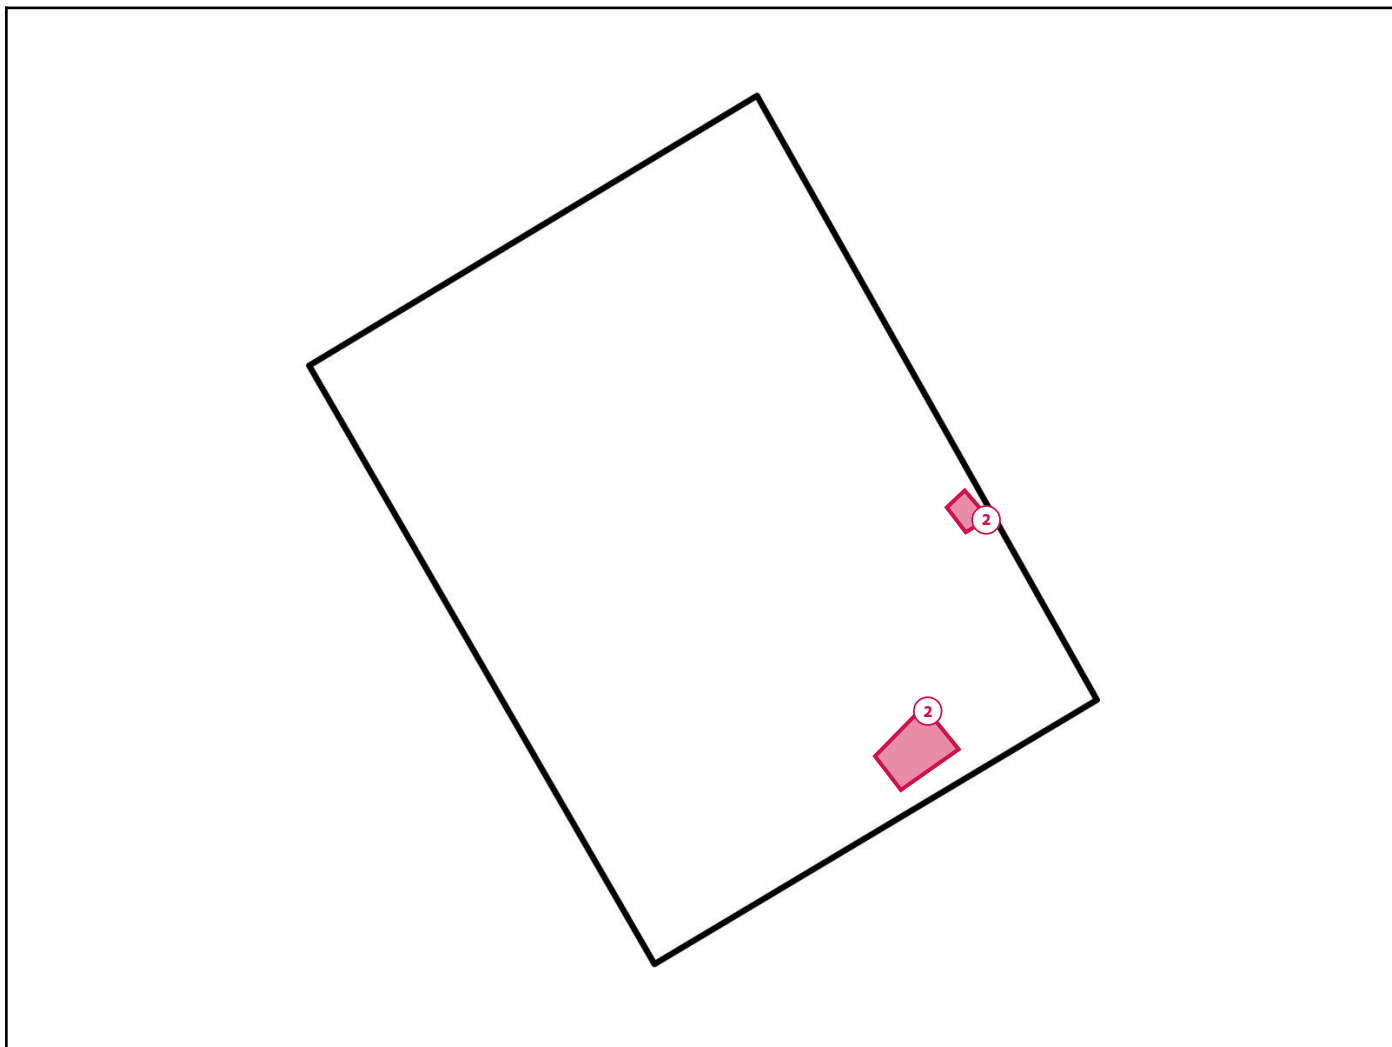
Plan 3.1: Constructie plan

| Beschrijving | Type | Actie |
|---|---|---|
| 2. Golfplaten | Asbestmateriaal | Dringend verwijderen |

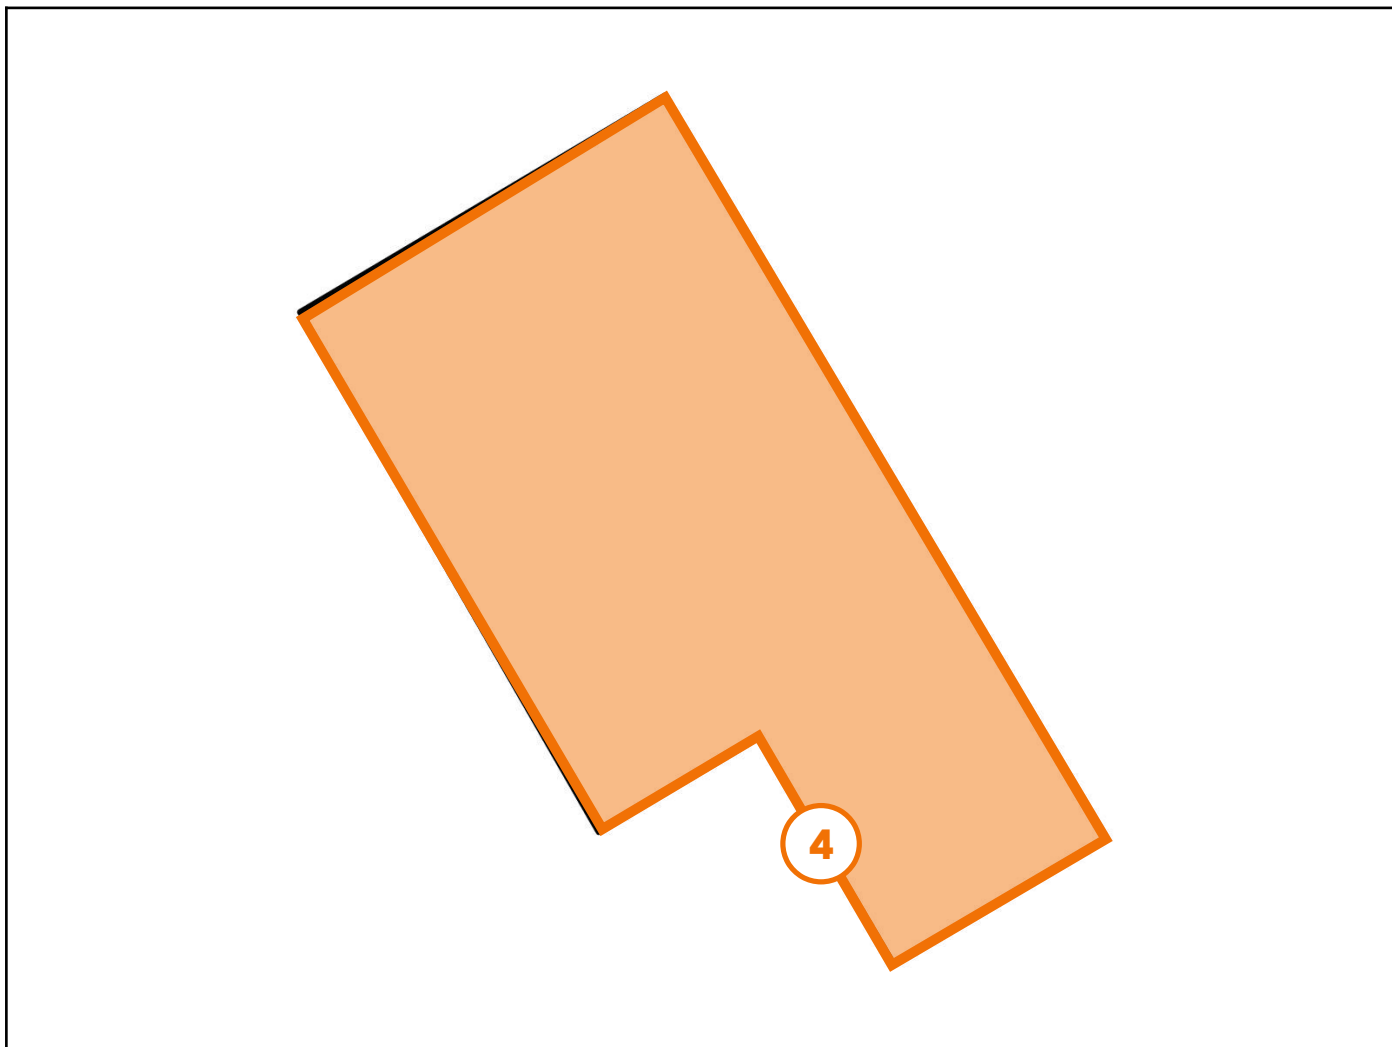
Plan 4.1: Bijgebouw plan

| Beschrijving | Type | Actie |
|---|---|---|
| 4. Golfplaten dak | Asbestmateriaal | Verwijderen |

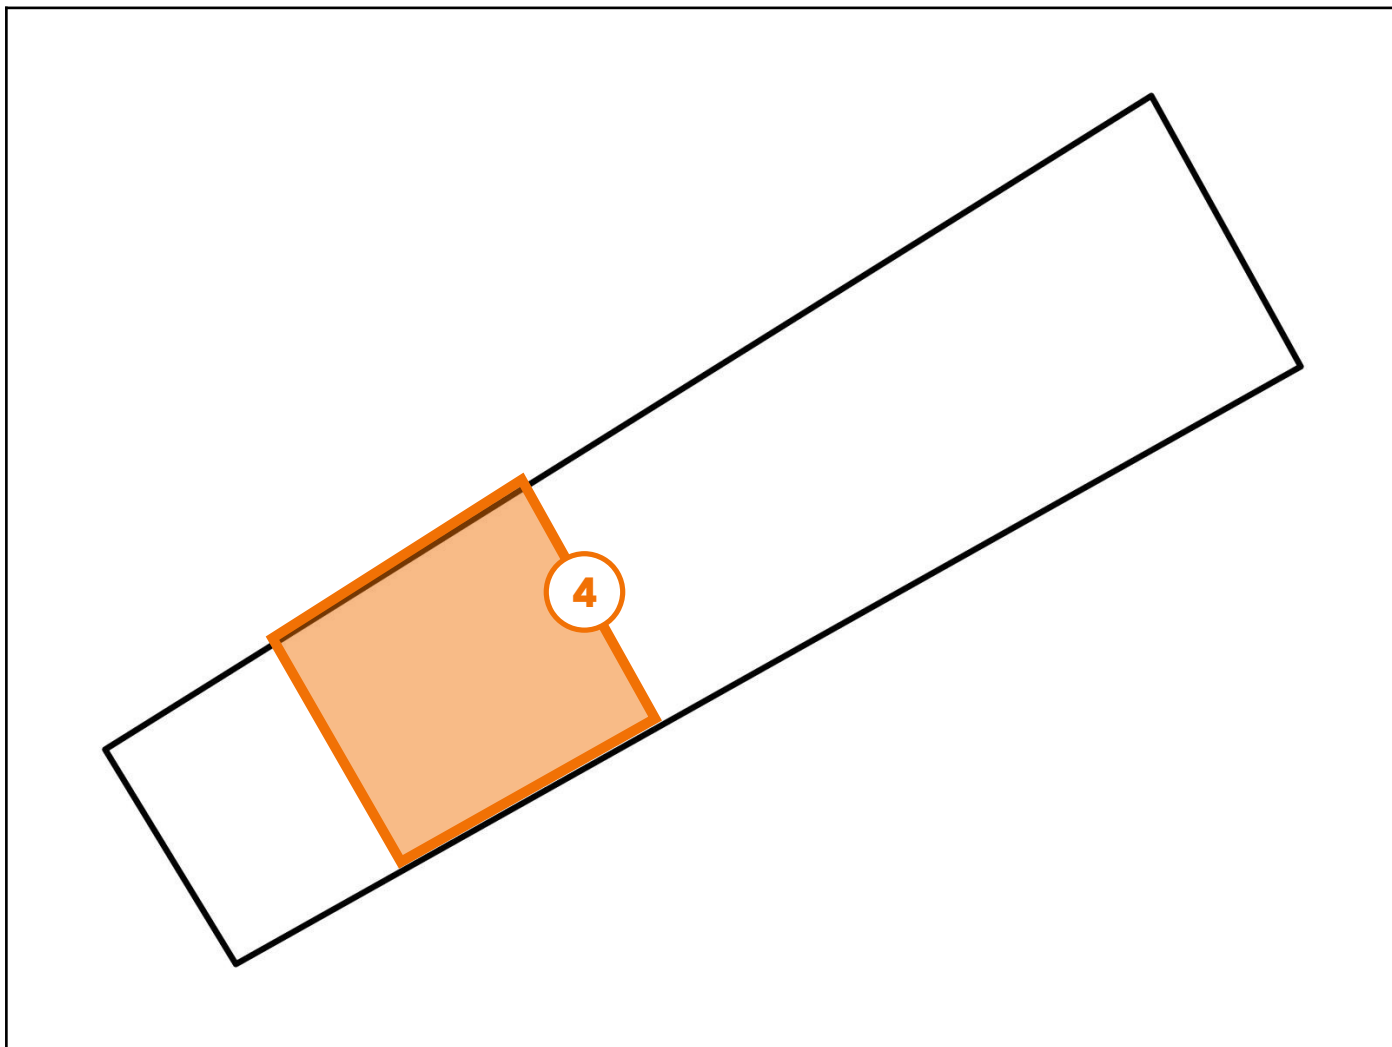
Plan 5.1: opslagcontainer plan

| Beschrijving | Type | Actie |
|---|---|---|
| 4. Golfplaten dak | Asbestmateriaal | Verwijderen |

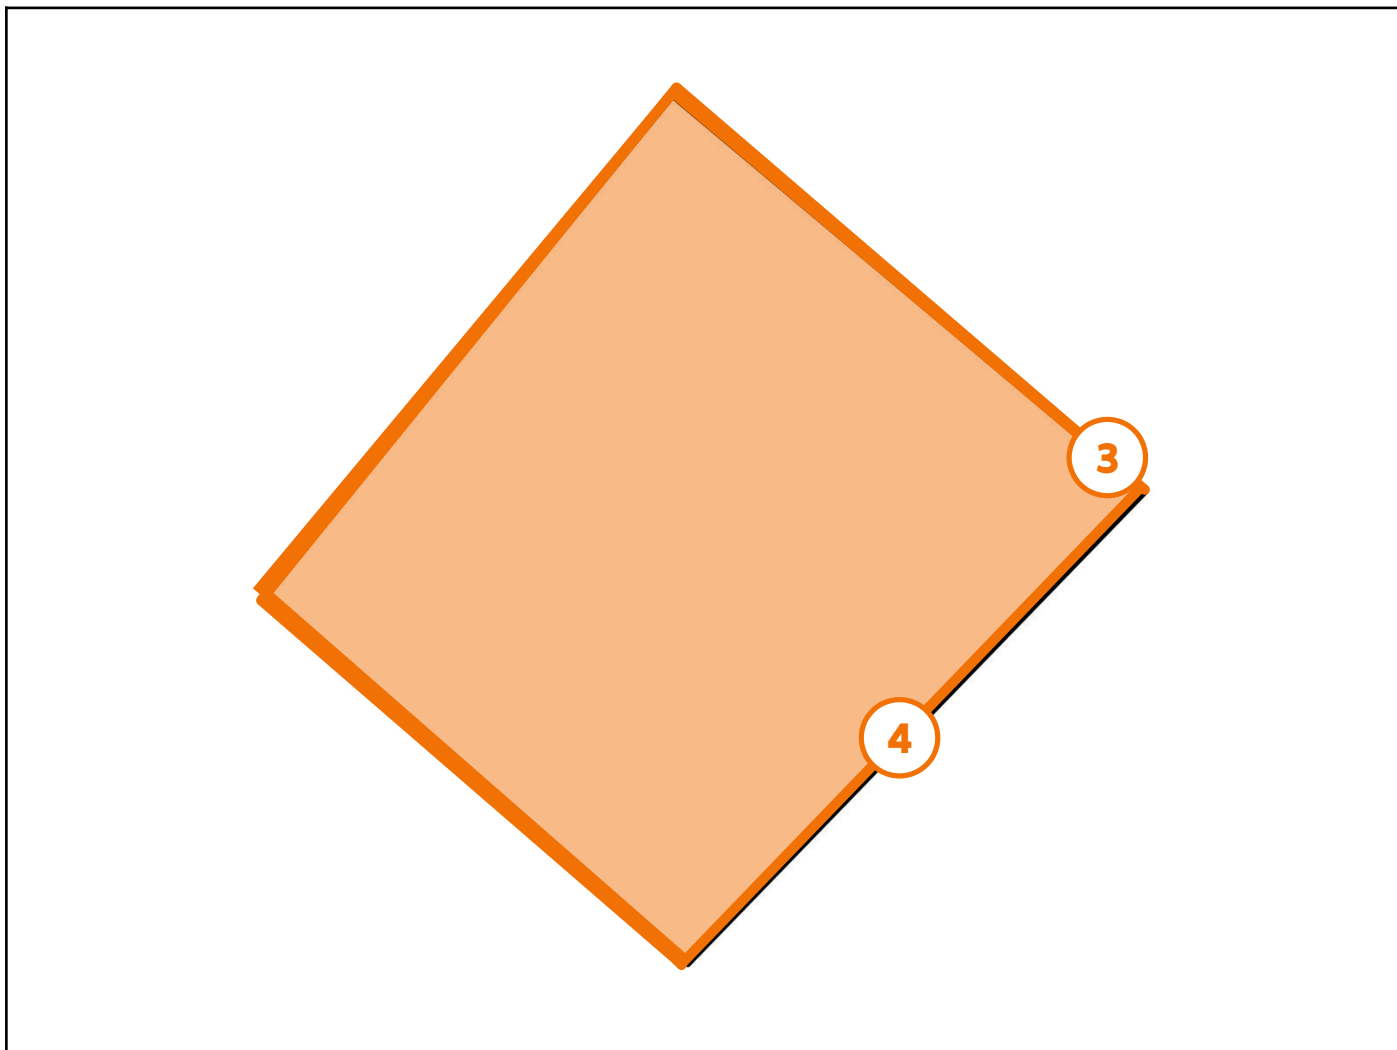
Plan 6.1: Tuinberging

| Beschrijving | Type | Actie |
|---|---|---|
| 3. Golfplaten afscheiding | Asbestmateriaal | Verwijderen |
| 4. Golfplaten dak | Asbestmateriaal | Verwijderen |

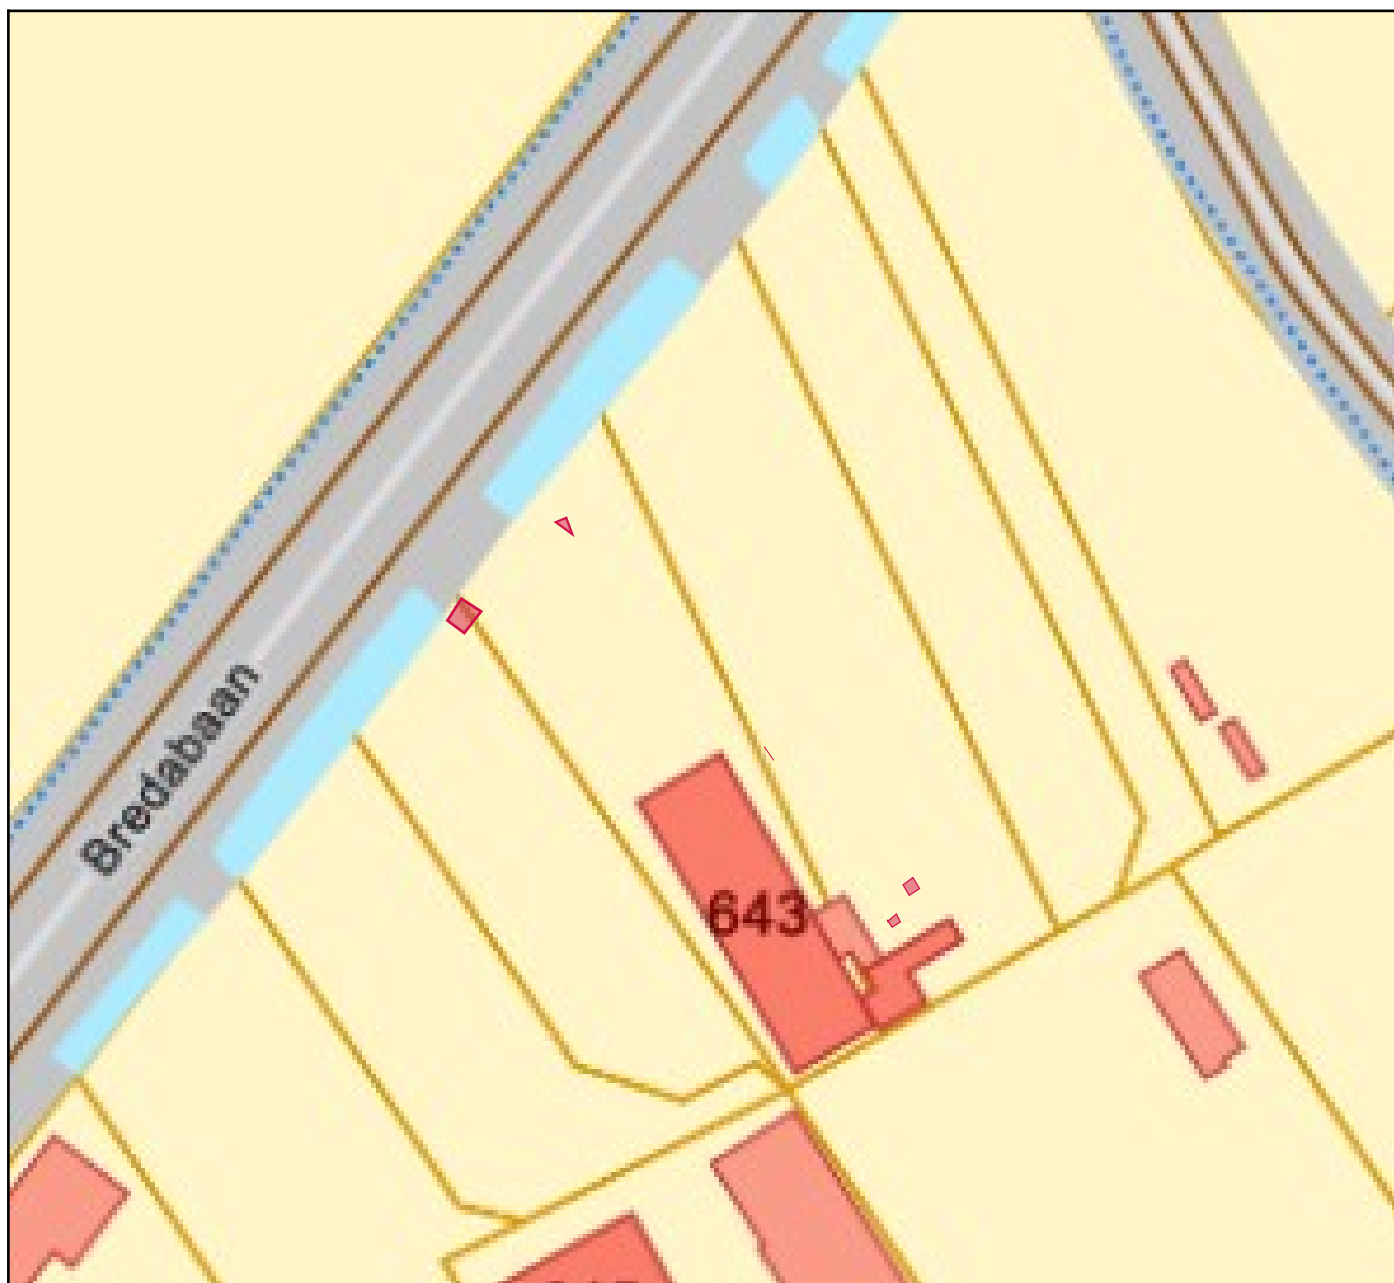
Plan 8.1: Vaststellingen buiten de constructies

| Beschrijving | Type | Actie |
|---|---|---|
| 1. Golfplaten | Asbestmateriaal | Dringend verwijderen |
| 2. Golfplaten | Asbestmateriaal | Dringend verwijderen |

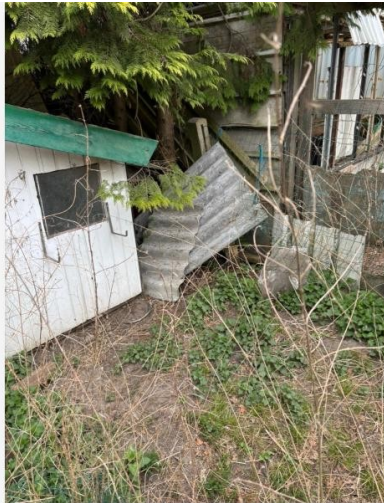
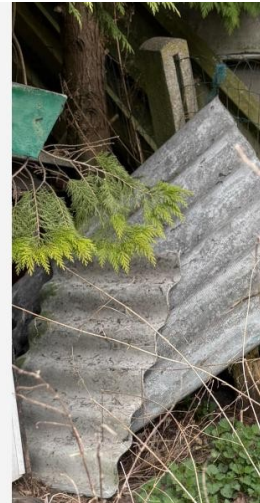
Het asbestmateriaal valt onder de mijlpaal van 2040.

Dringend verwijderen

| Beschrijving | Golfplaten |
| Type afvalstof | Betreft stock-voorraad of gedemonteerde asbestmaterialen |
| Aanwezige resten | Golfplaten dak op de tuinberging ernaast. |
| Hoeveelheid (gewicht - aantal) | <ul style="list-style-type: none">100,00 kg - 1 stuk |

- Verwijder het asbestafval.
- Vermijd het bewerken of het intensief betreden (belopen, rijden, ...) van de verontreinigde zone. Is dit niet mogelijk vraag dan advies aan een erkend bodemsaneringsdeskundige voor verdere maatregelen.

- Eenvoudige handelingen: mag via doe-het-zelf of door werknemer(s) met opleidingsattest eenvoudige handelingen
<https://ovam.vlaanderen.be/wie-mag-wat-verwijderen>

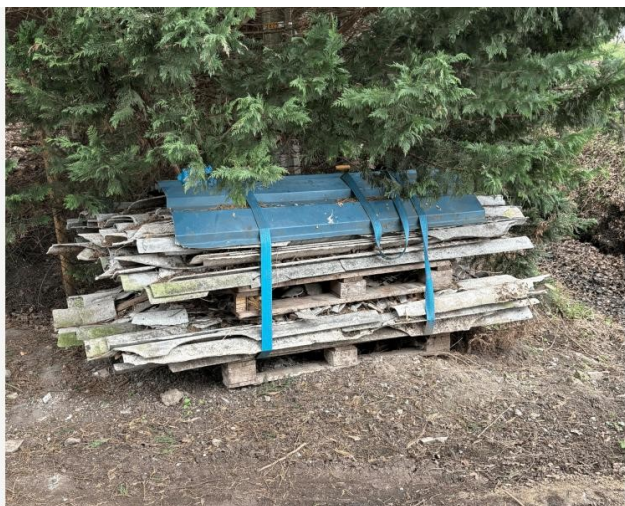
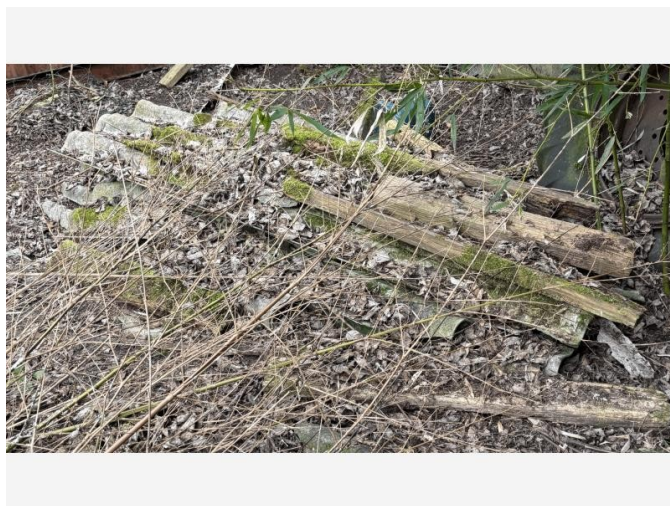
Het asbestmateriaal valt onder de mijlpaal van 2040.

Dringend verwijderen

| Beschrijving | Golfplaten |
| Type afvalstof | Betreft stock-voorraad of gedemonteerde asbestmaterialen |
| Aanwezige resten | golfplaten dak, gestapelde platen |
| Hoeveelheid (gewicht - aantal) | <ul style="list-style-type: none"> 500,00 kg - 1 stuk |

- Scherm in afwachting van verwijdering het asbestafval af van luchtstromingen en verstoring: bijvoorbeeld door het te verpakken, te fixeren, af te dekken, signalisatie - afbakening aan te brengen,
- Verwijder het asbestafval.
- Vermijd het bewerken of het intensief betreden (belopen, rijden, ...) van de verontreinigde zone. Is dit niet mogelijk vraag dan advies aan een erkend bodemsaneringsdeskundige voor verdere maatregelen.

- Eenvoudige handelingen: mag via doe-het-zelf of door werknemer(s) met opleidingsattest eenvoudige handelingen
<https://ovam.vlaanderen.be/wie-mag-wat-verwijderen>

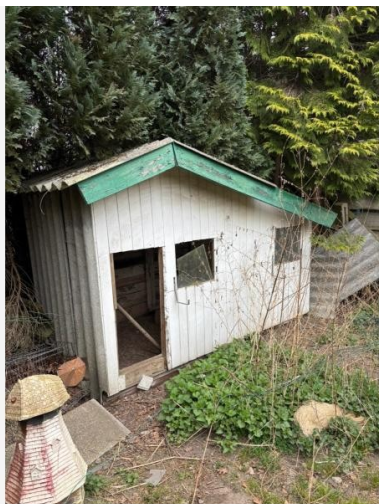
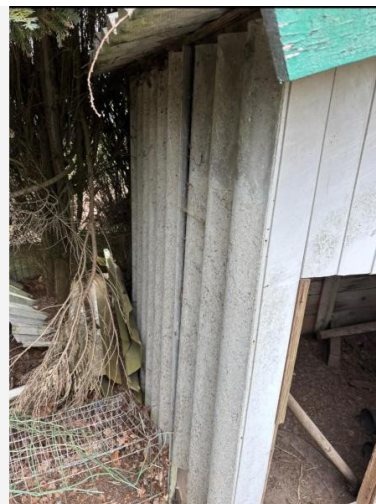
Het asbestmateriaal valt onder de mijlpaal van 2034.

Verwijderen

| Eindbeoordeling materiaalrisico | Laag materiaalrisico en/of verlaagde kans op vezelvrijgave |

| Asbestsoort (vezeltype) | Crocidoliet aanwezig |
| Toestand van het materiaal | Licht beschadigd, licht verweerd. Intact calciumsilicaatmateriaal of categorie III 'gebondenheid' |

| Beschrijving | Golfplaten afscheiding |

- Zorg voor een veilig beheer. Vermijd het beschadigen van het asbestmateriaal. Controleer de toestand jaarlijks op wijzigingen.
- Hemelwater dat afspoelt van asbestcement daken of gevels kan asbestdeeltjes bevatten. Gebruik het enkel voor gesloten circuits (bv. spoelen toiletten). Reinig na het vervangen van het dak of de gevel de dakgoten en regenwaterput of -ton om asbesthoudend sediment of slib te verwijderen

- Eenvoudige handelingen: mag via doe-het-zelf of door werknemer(s) met opleidingsattest eenvoudige handelingen
<https://ovam.vlaanderen.be/wie-mag-wat-verwijderen>

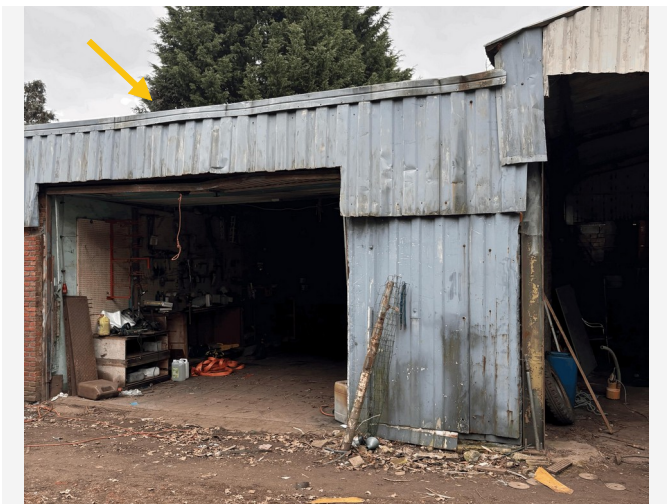
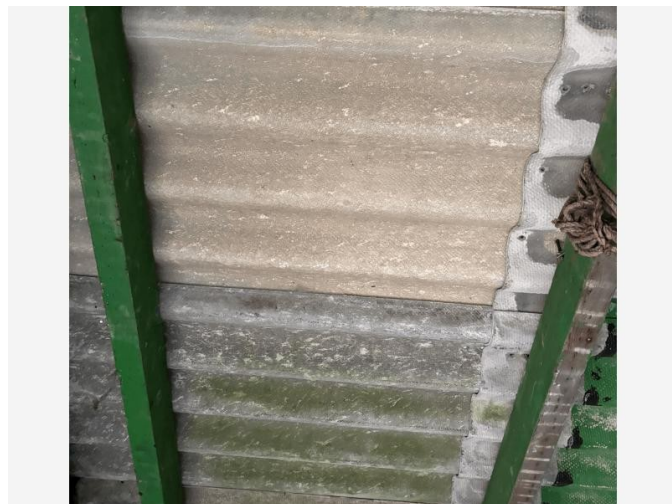
Het asbestmateriaal valt onder de mijlpaal van 2034.

Verwijderen

| Eindbeoordeling materiaalrisico | Laag materiaalrisico en/of verlaagde kans op vezelvrijgave |

| Asbestsoort (vezeltype) | Crocidoliet aanwezig |
| Toestand van het materiaal | Licht beschadigd, licht verweerd. Intact calciumsilicaatmateriaal of categorie III 'gebondenheid' |

| Beschrijving | Golfplaten dak |
| Hoeveelheid (oppervlakte - aantal) | <ul style="list-style-type: none">• 600,00 m² - 1 stuk |

- Zorg voor een veilig beheer. Vermijd het beschadigen van het asbestmateriaal. Controleer de toestand jaarlijks op wijzigingen.
- Hemelwater dat afspoelt van asbestcement daken of gevels kan asbestdeeltjes bevatten. Gebruik het enkel voor gesloten circuits (bv. spoelen toiletten). Reinig na het vervangen van het dak of de gevel de dakgoten en regenwaterput of -ton om asbesthoudend sediment of slib te verwijderen

- Eenvoudige handelingen: mag via doe-het-zelf of door werknemer(s) met opleidingsattest eenvoudige handelingen
<https://ovam.vlaanderen.be/wie-mag-wat-verwijderen>

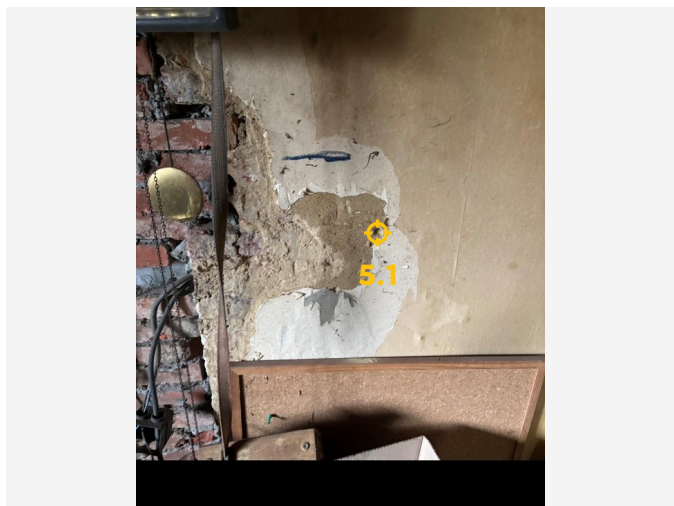
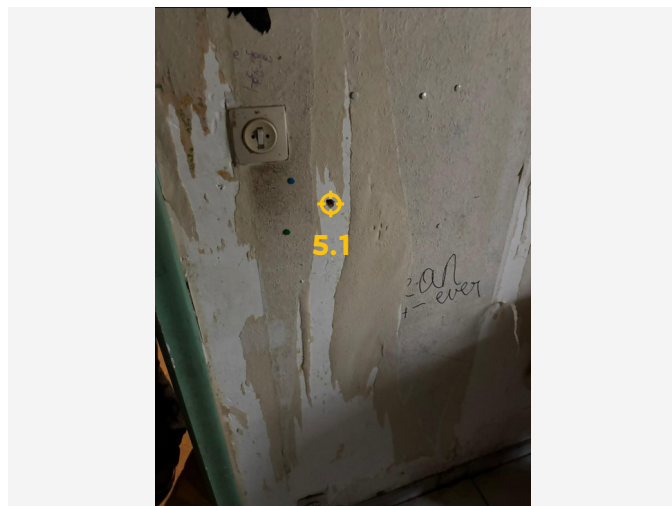
Geen asbest

| # | Type | Referentie | Resultaat |
|---|---|---|---|
| 5.1 | Mengmonster | MM2025-009 | Geen asbest |

| Beschrijving | pleisterwerk |
