# Asbestinventarisatetest

Brechtseweg 4, 2990 Wuustwezel

Attestnummer : 20260517-000117.000

Uitgegeven op : 17.05.2026

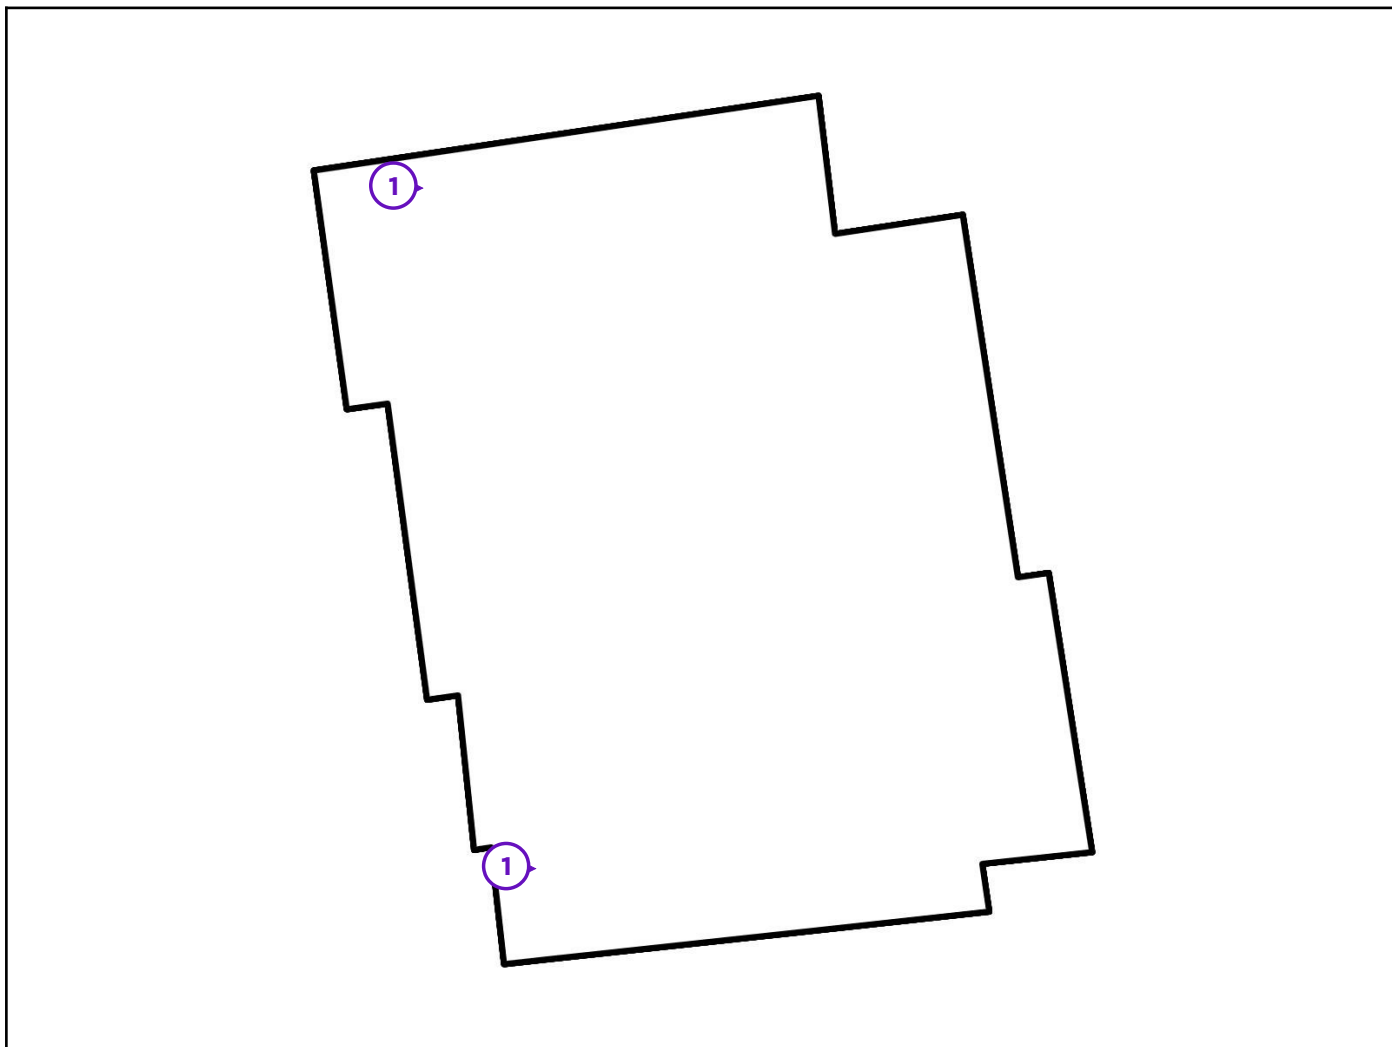
## Plan 1.6: Dakplan

Beschrijving	Type	Actie
1. Schouw	Beperking	-

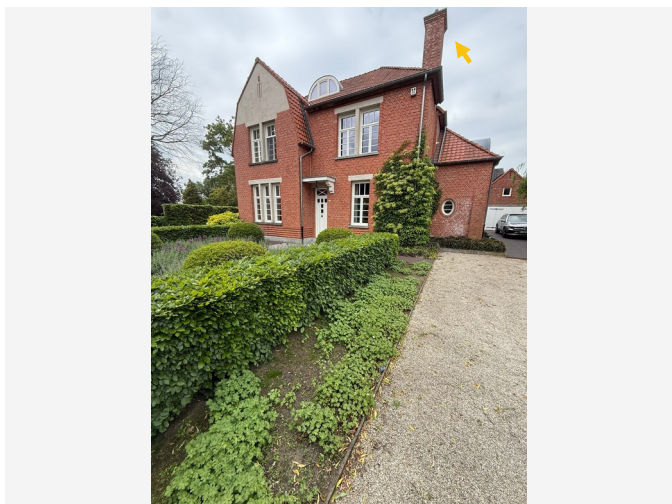
*Situeringfoto*

**Reden:** Het te onderzoeken materiaal situeert zich hoger dan 3,50 m te rekenen vanaf een veilige ondergrond

**Uitleg van de asbestdeskundige:** De schouw bevat binnenin mogelijk een asbestcement rookgaskanaal. Laat dit onderzoeken bij eventuele werken.

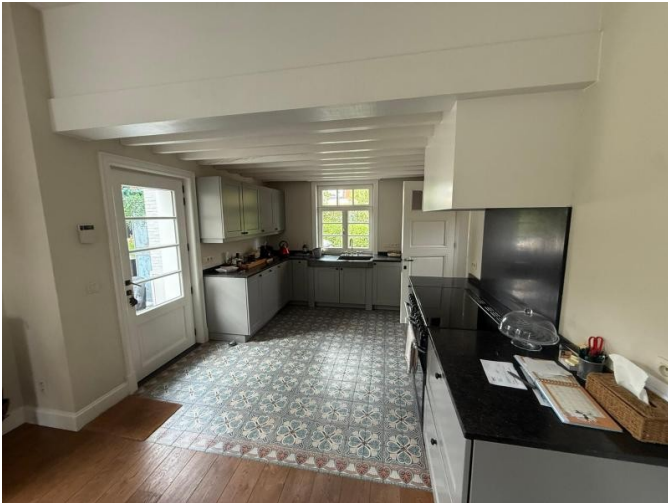
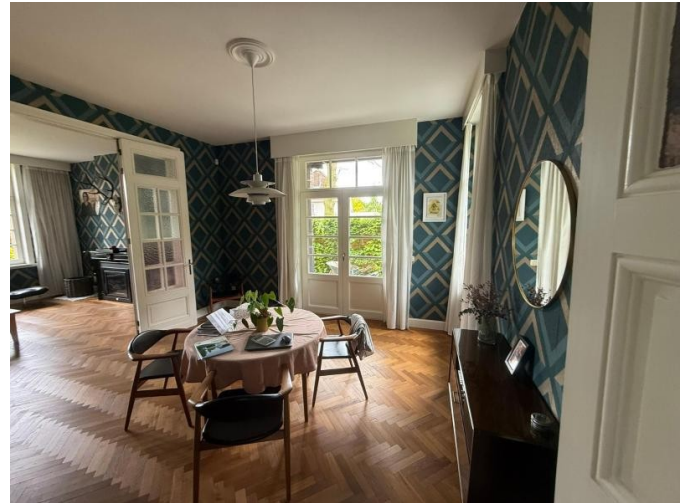
## Fiche 2: Pleisterwerk wanden

Geen asbest

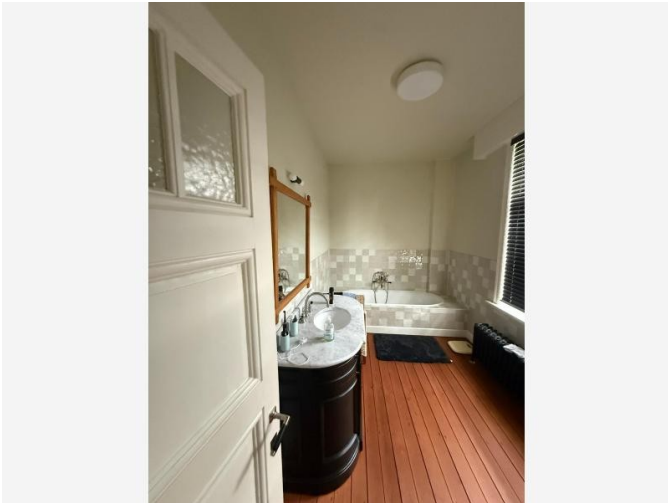
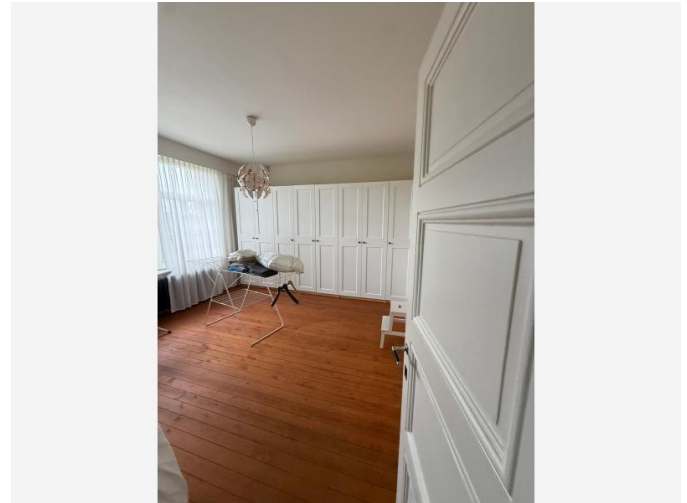
Geen asbest
