Asbestinventarisatetest

Geurtsestraat 56, 2390 Malle

Attestnummer : 20260616-000444.000

Uitgegeven op : 16.06.2026

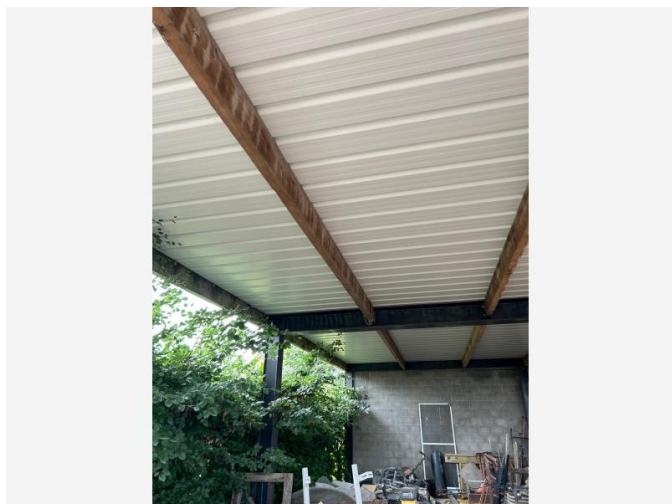
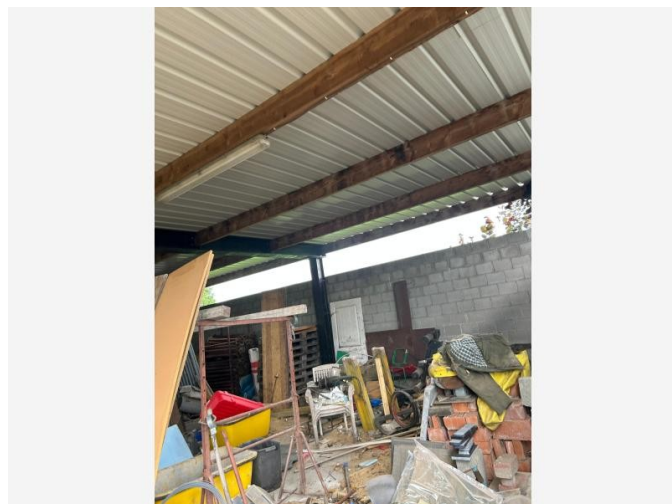
Geen waarneembare asbestverdachte materialen aangetroffen.

Basis voor advies	De asbestdeskundige beoordeelt het materiaal als niet-asbestverdacht.
-------------------	---

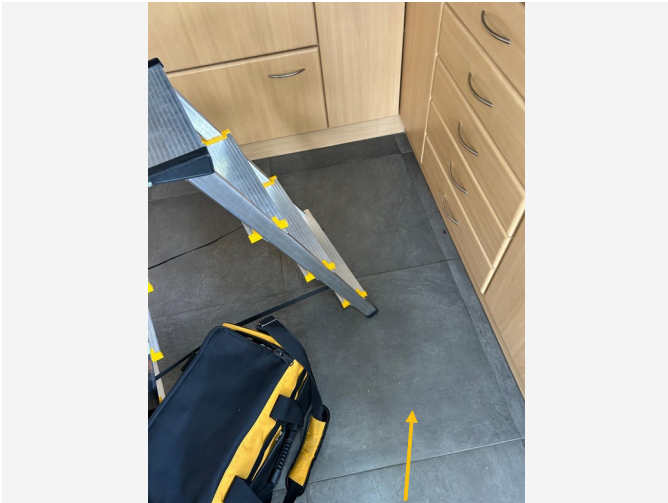
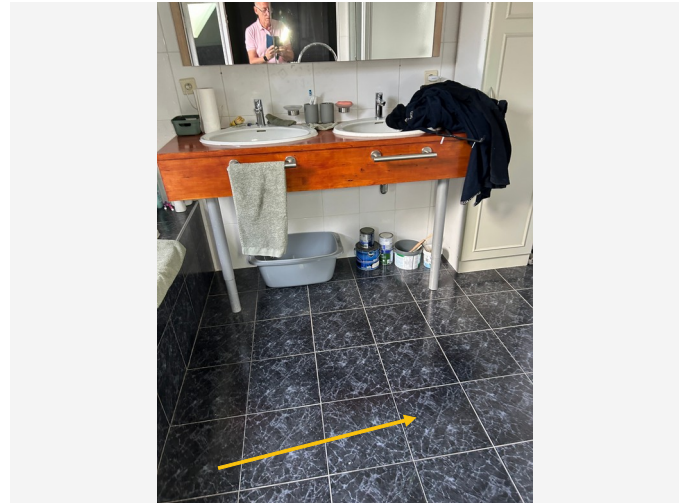
De vloertegels zijn niet verdacht.

De asbestdeskundige beoordeelt het materiaal als niet-asbestverdacht.

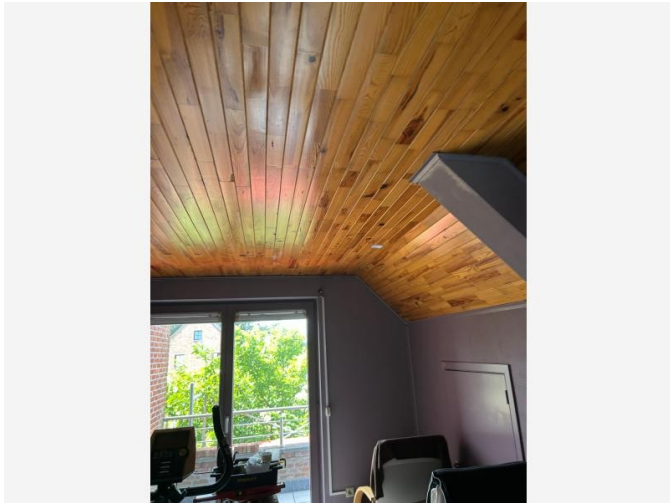
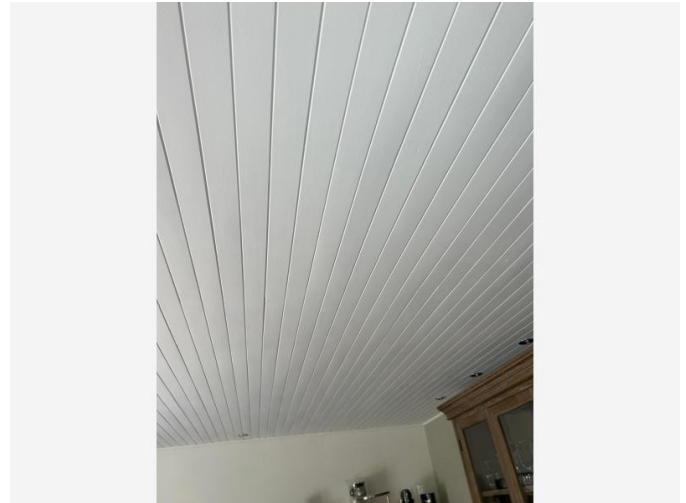
De plafonds werden afgewerkt met niet-asbestverdachte voorzetpanelen die inspectie van de bedekte structuur (opbouw, pleisterwerk) verhinderen.

Basis voor advies	De asbestdeskundige beoordeelt het materiaal als niet-asbestverdacht.
Primaire drager	Plafond

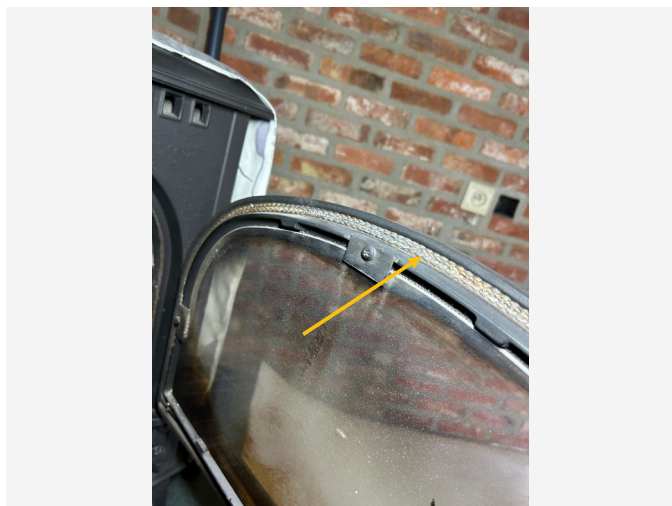
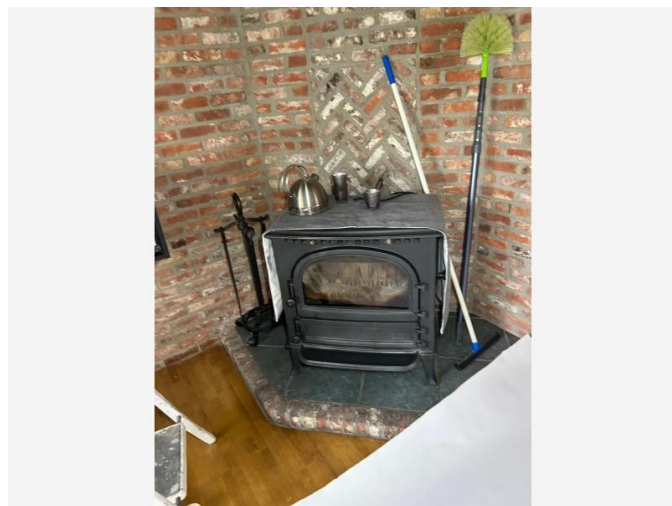
Niet-asbestverdachte koord in de kachel.

Basis voor advies	De asbestdeskundige beoordeelt het materiaal als niet-asbestverdacht.
--------------------------	---

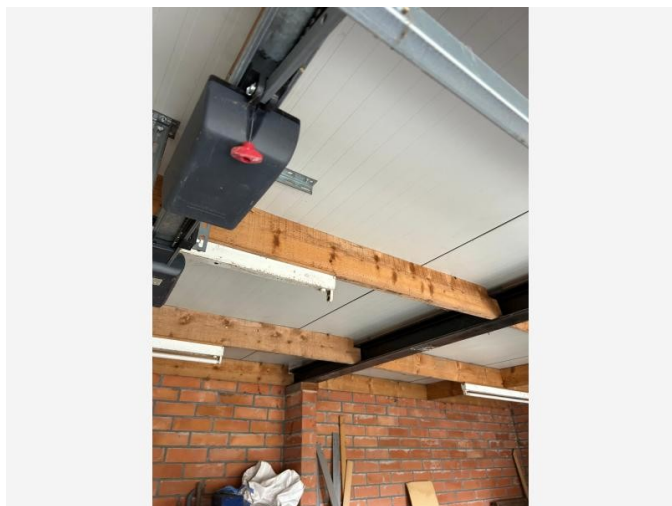
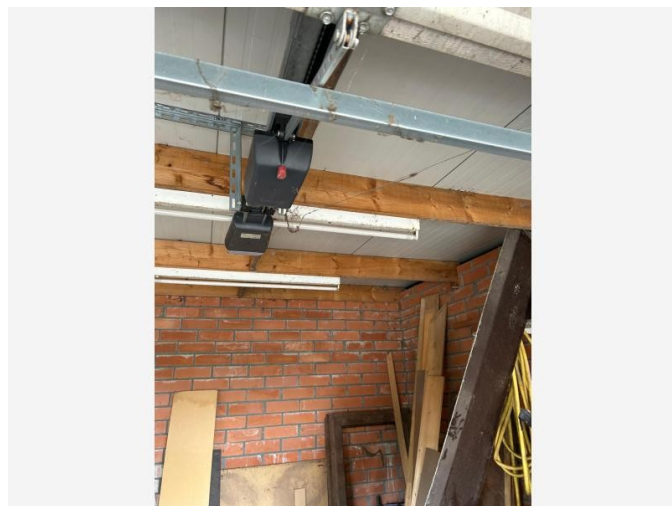
Geen waarneembare asbestverdachte materialen aangetroffen.

Basis voor advies	De asbestdeskundige beoordeelt het materiaal als niet-asbestverdacht.
--------------------------	---

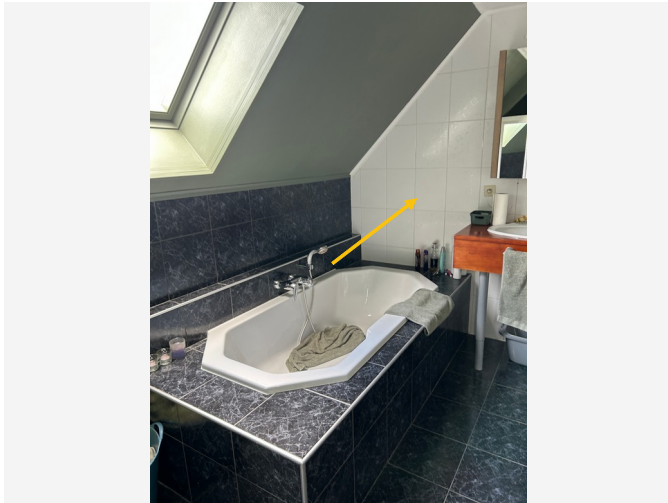
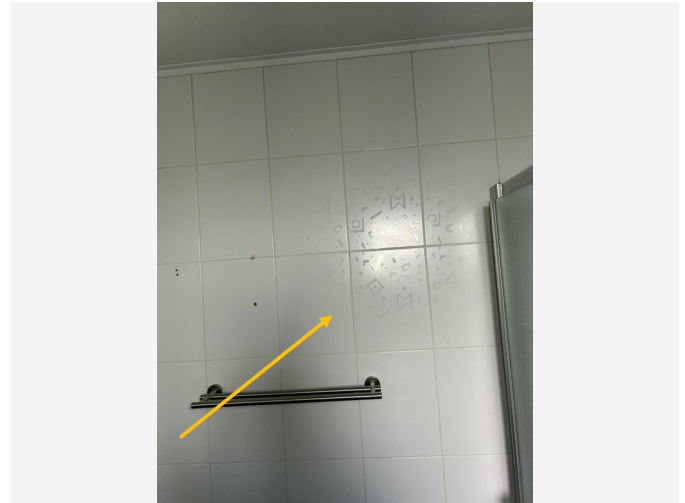
Faiencetegels zijn mogelijk gelijmd met asbesthoudende lijm. Bij werken, laat dit controleren.

Beoordeling op basis van expertise, zonder een vaststelling door de asbestdeskundige.

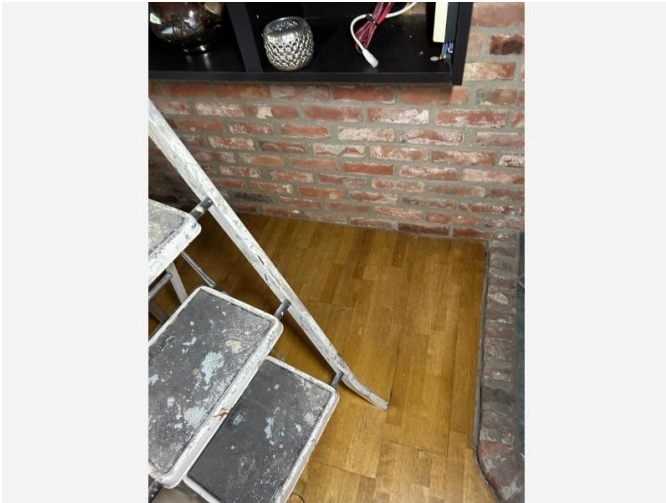
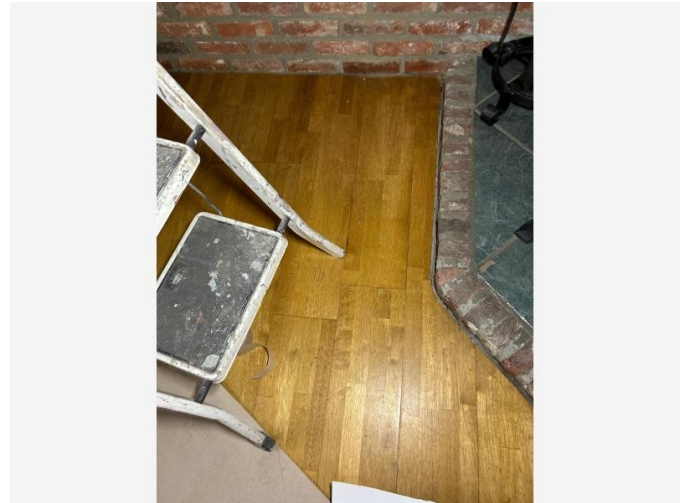
Het laminaat of parket is niet verdacht. Het is niet uitgesloten dat dit werd gelegd op een asbestverdachte vloerbedekking. Bij werken, laat dit controleren.

Basis voor advies	Beoordeling op basis van expertise, zonder een vaststelling door de asbestdeskundige.
-------------------	---

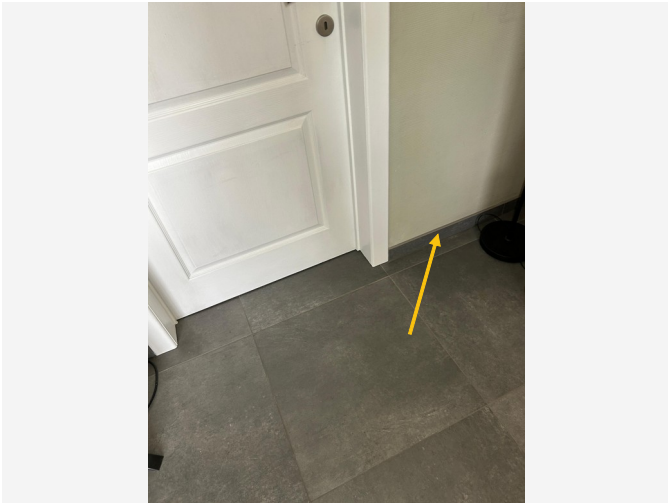
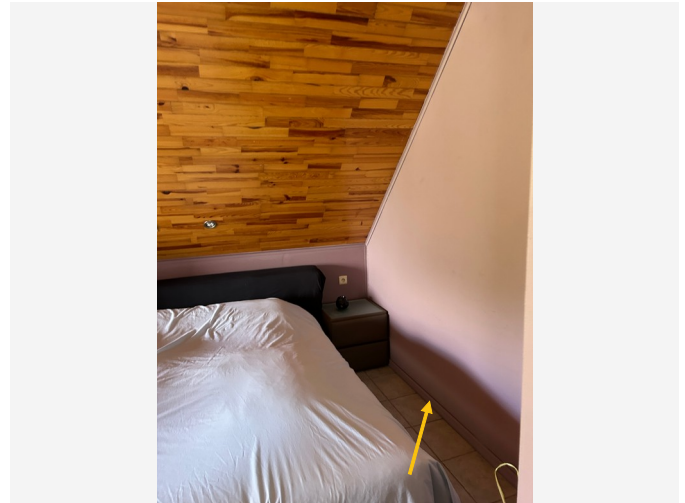
Plinten werden soms verlijmd met asbesthoudende lijm. Bij werken, laat dit onderzoeken.

Basis voor advies	Beoordeling op basis van expertise, zonder een vaststelling door de asbestdeskundige.
-------------------	---

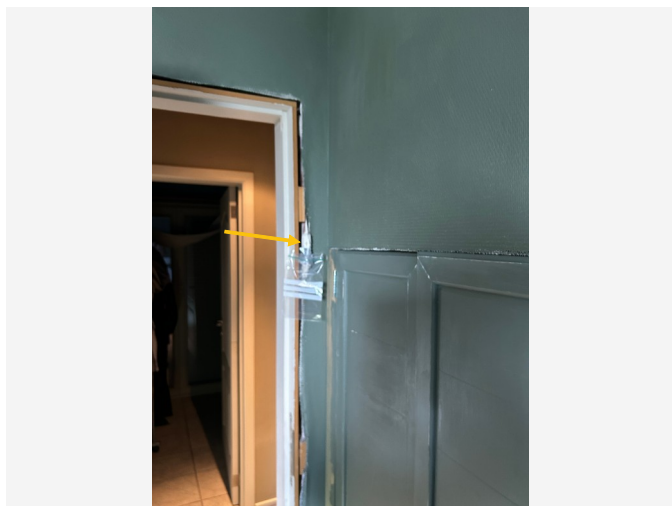
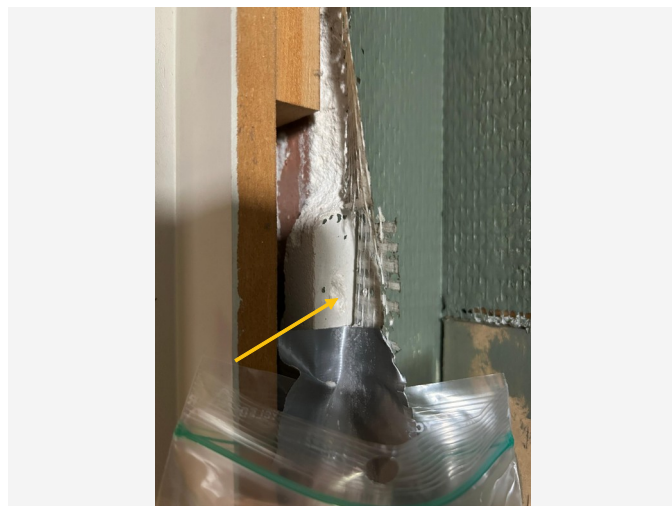
Geen asbest

#	Type	Referentie	Resultaat
9.1	Mengmonster	Mm01	Geen asbest

Beschrijving	Pleisterwerk wanden
Omgeving	Binnen
Primaire drager	Binnenwand
Bindmiddel van materiaal	Gips - kalk
Gebondenheid op basis van bindmiddel	Niet-hechtgebonden
Hoeveelheid (oppervlakte - dikte - aantal)	• 300,00 m ² - 1,00 cm - 1 stuk
Totaal volume	3,00 m ³
Identificatiemethode	Een monstername door de asbestdeskundige met laboanalyse door een asbestlabo.
Destructieve handeling voor identificatie	Nee
Opmerking	De hoeveelheid is een zo nauwkeurig mogelijke opmeting. Hieraan kunnen evenwel geen rechten worden ontleend. Waar mogelijk, wordt staalname uitgevoerd conform het inspectieprotocol: in een droge ruimte zoals een slaapkamer, in een natte ruimte zoals een keuken of badkamer, in een traphal en in een stookruimte.
