# Asbestinventarisatetest

Raymond Delbekestraat 1, 2980 Zoersel

Attestnummer : 20260623-000042.000

Uitgegeven op : 23.06.2026

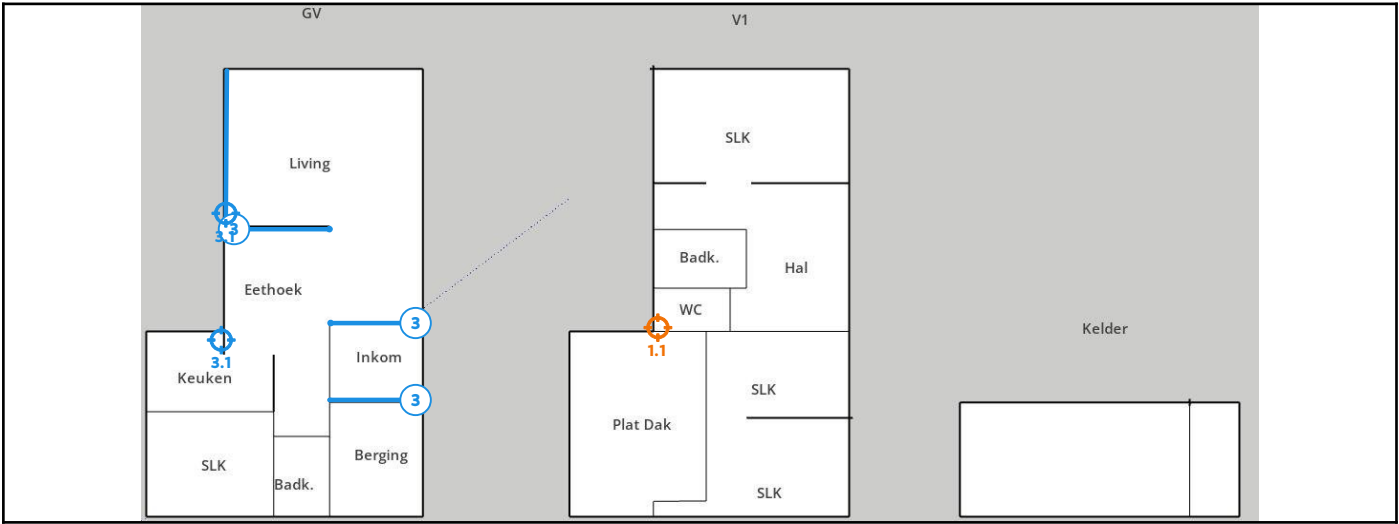
# Plan 1.1: Schets Woning

| Beschrijving | Type | Actie |
|---|---|---|
| 1. Shingles Dakkapel | Asbestmateriaal | <div>Verwijderen</div> |
| 3. Pleister | Geen asbest | - |

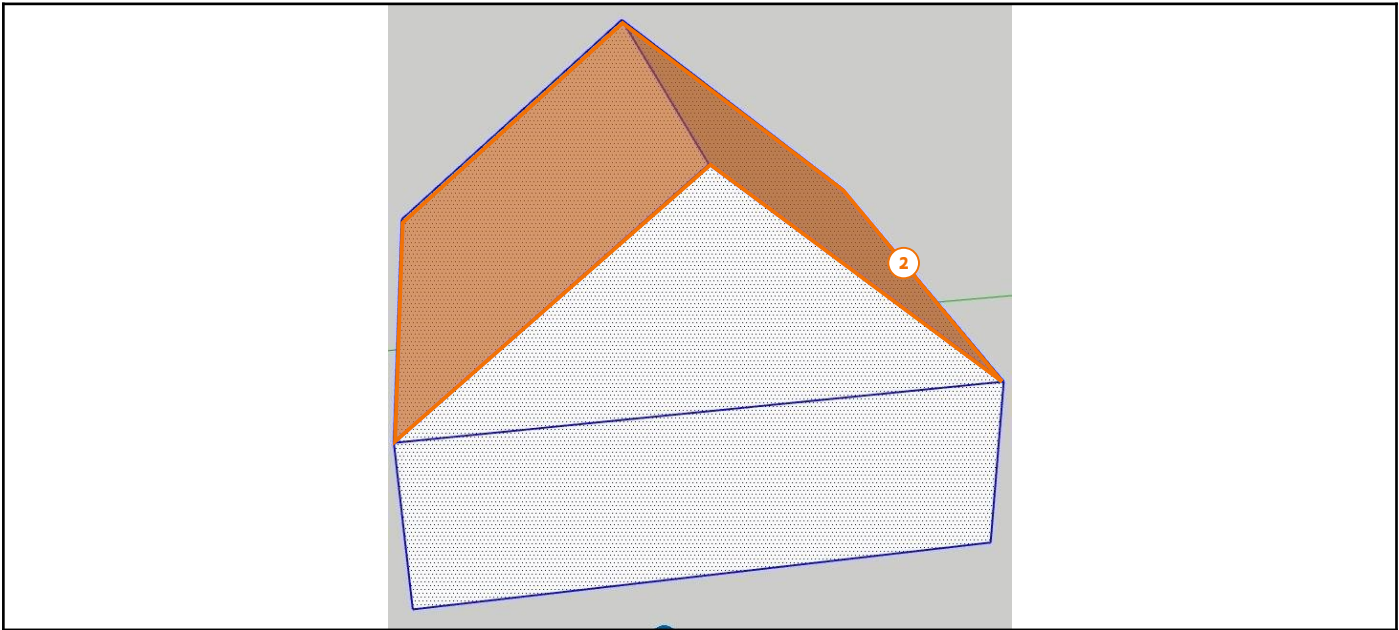
# Plan 1.2: Schets b Garage

| Beschrijving | Type | Actie |
|---|---|---|
| 2. Onderdak Garage | Asbestmateriaal | <a href="#">Verwijderen</a> |

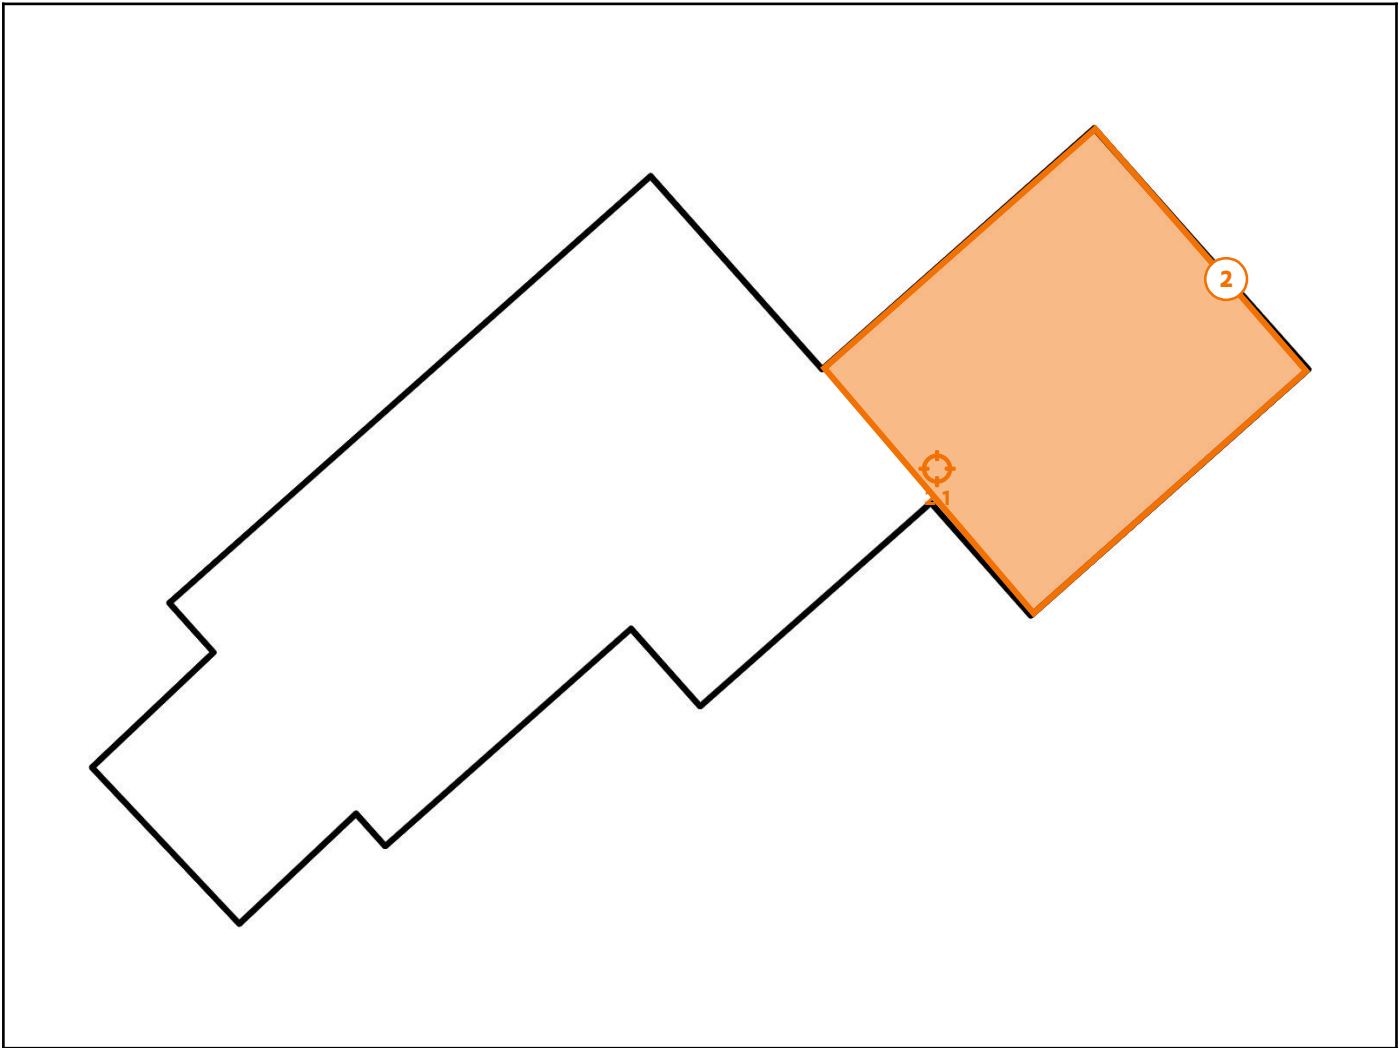
# Plan 1.3: Hoofdgebouw plan

| Beschrijving | Type | Actie |
|---|---|---|
| 2. Onderdak Garage | Asbestmateriaal | Verwijderen |

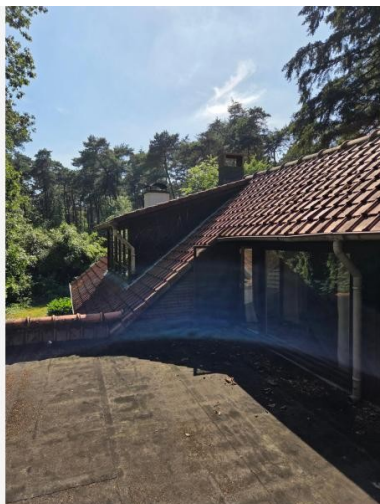
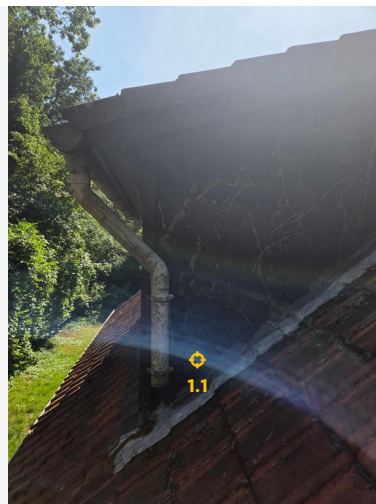
Overzichtsfoto

Detailfoto

Het asbestmateriaal valt onder de mijlpaal van 2034.

| Eindbeoordeling materiaalisico | Laag materiaalisico en/of verlaagde kans op vezelvrijgave |

| Asbestsoort (vezeltype) | Crocidoliet aanwezig |
| Toestand van het materiaal | Licht beschadigd, licht verweerd. Intacte calciumsilicaatplaat of materiaal met categorie 3-gebondenheid |

| # | Type | Referentie | Resultaat |
|---|---|---|---|
| 1.1 | Puntmonster | 3 | Chrysotiel, Crocidoliet |

| Beschrijving | Shingles Dakkapel |

Verwijderen

- Zorg voor een veilig beheer. Vermijd het beschadigen van het asbestmateriaal. Controleer de toestand jaarlijks op wijzigingen.

- Eenvoudige handelingen: mag via doe-het-zelf of door werknemer(s) met opleidingsattest eenvoudige handelingen  
Shingles zijn gemakkelijk te bereiken en verwijderen, zorg voor veilig werken en afvoeren.

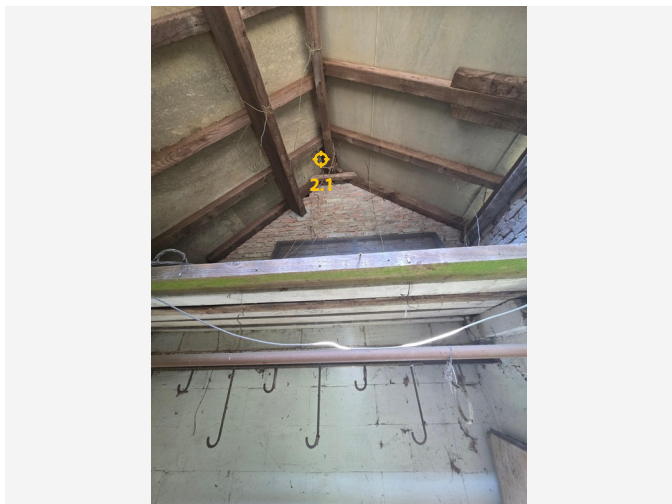
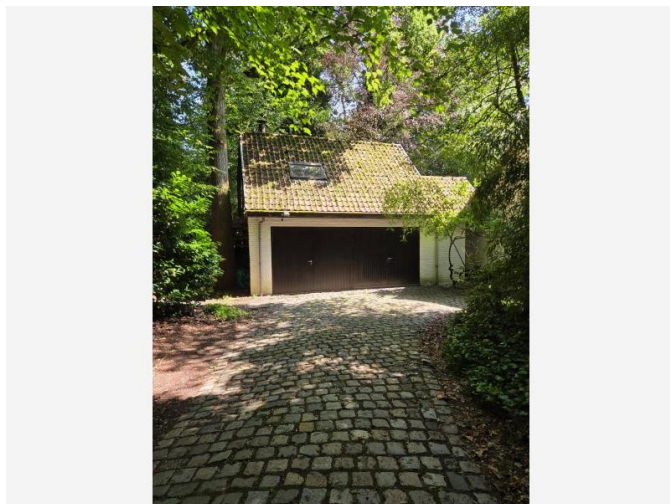
Overzichtsfoto

Detailfoto

Het asbestmateriaal valt onder de mijlpaal van 2034.

| Eindbeoordeling materiaalrisico | Laag materiaalrisico en/of verlaagde kans op vezelvrijgave |

| Asbestsoort (vezeltype) | Alleen chrysotiel aanwezig |
| Toestand van het materiaal | Licht beschadigd, licht verweerd. Intacte calciumsilicaatplaat of materiaal met categorie 3-gebondenheid |

| # | Type | Referentie | Resultaat |
|---|---|---|---|
| 2.1 | Puntmonster | 2 | Chrysotiel |

| Beschrijving | Onderdak Garage |

Verwijderen

- Zorg voor een veilig beheer. Vermijd het beschadigen van het asbestmateriaal. Controleer de toestand jaarlijks op wijzigingen.

- Eenvoudige handelingen: mag via doe-het-zelf of door werknemer(s) met opleidingsattest eenvoudige handelingen  
Het betreft een 100-tal m<sup>2</sup> onderdakplaten op de garage, bij verwijdering moeten ook de pannen en panlatten verwijderd worden waarbij het risico op vezelvrijgave vrij hoog is: veilig werken en afvoeren!

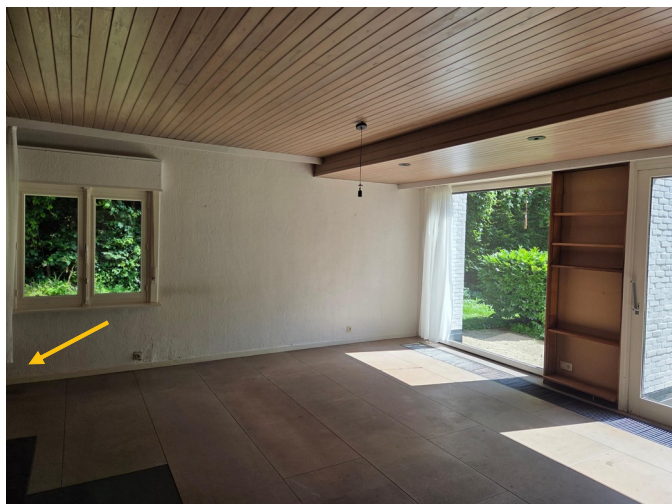
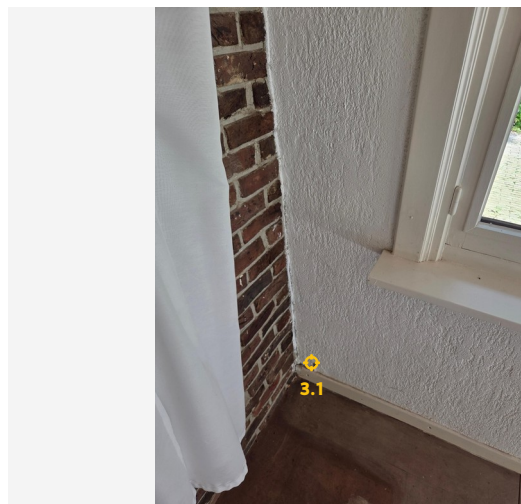
## Fiche 3: Pleister

Geen asbest

| # | Type | Referentie | Resultaat |
|---|---|---|---|
| 3.1 | Mengmonster | 1 | Geen asbest |

| Opmerking | Slechts enkele binnenmuren zijn bepleisterd, plafonds met hout bekleed. |

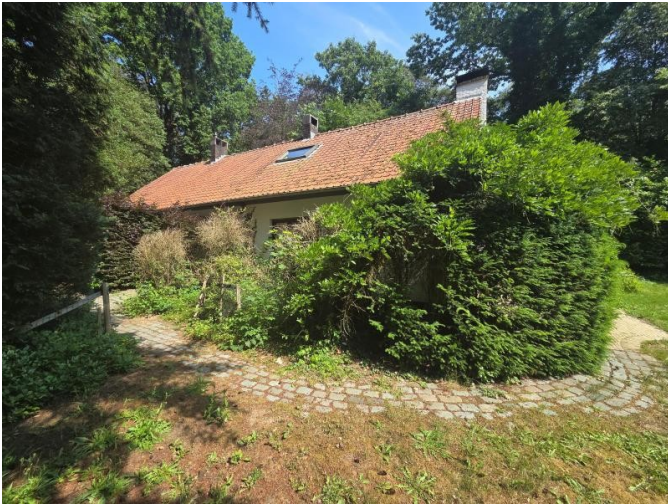
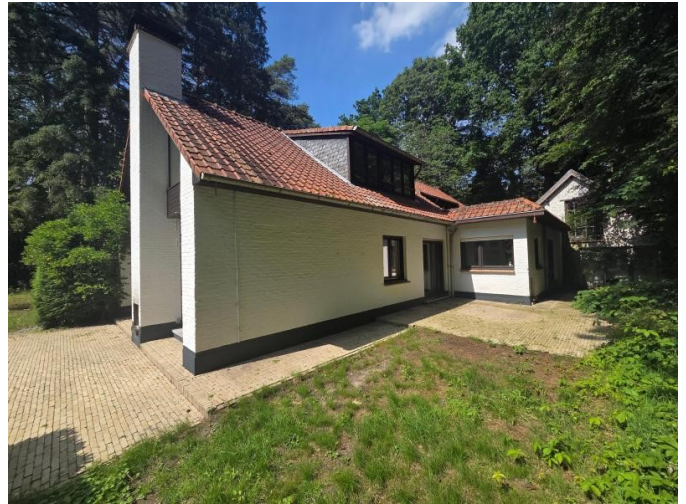
## Fiche 5: Dakbedekking

| Beschrijving | Notitie | Terug te vinden op plannen |
|---|---|---|
| Fiche 5: Dakbedekking | plat dak is bedekt met EPDM | - |

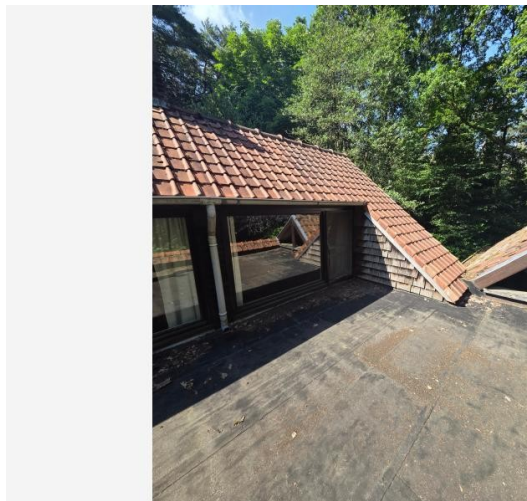
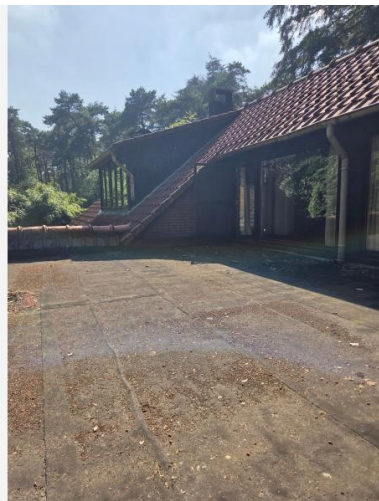
## Fiche 8: Plat Dak Keuken

| Beschrijving | Notitie | Terug te vinden op plannen |
|---|---|---|
| Fiche 8: Plat Dak Keuken | EPDM | - |

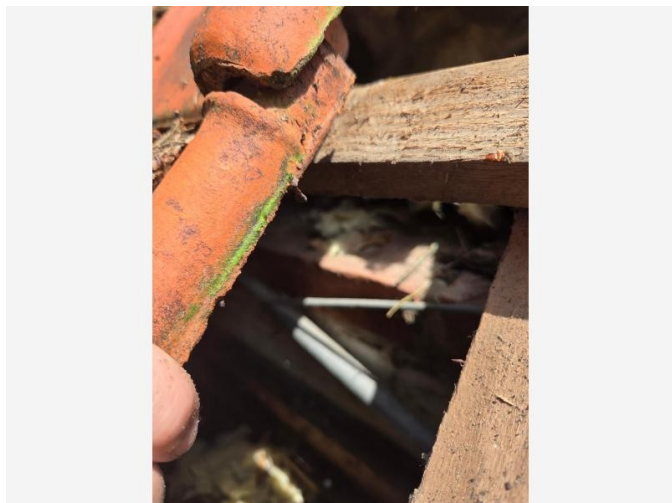
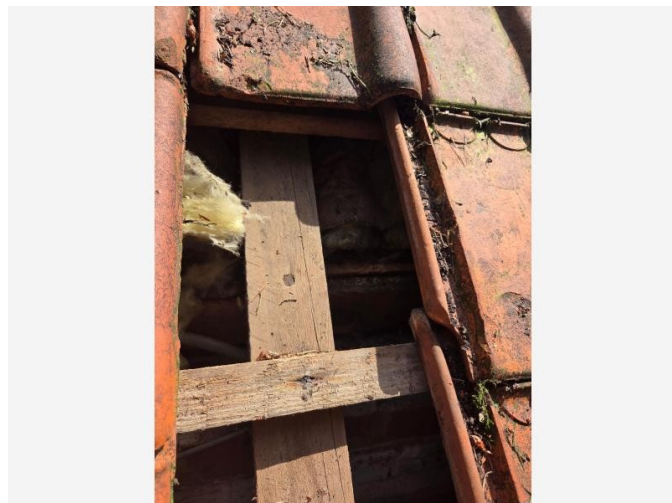
### Fiche 11: Onderdak Woning

| Beschrijving | Notitie | Terug te vinden op plannen |
|---|---|---|
| Fiche 11: Onderdak Woning | Onder het dak van de woning is geen onderdak vastgesteld. | - |
