# Asbestinventarisatetest

Wachelbergen 54, 2990 Wuustwezel

Attestnummer : **20260905-000101.000**

**Asbestveilig** (maar mogelijk niet asbestvrij)

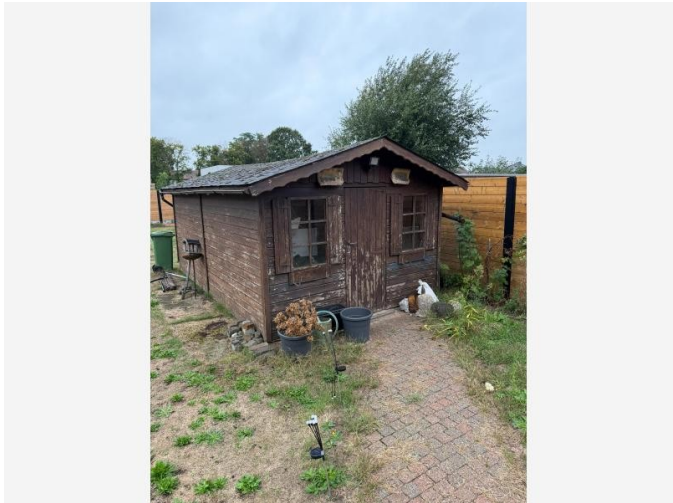
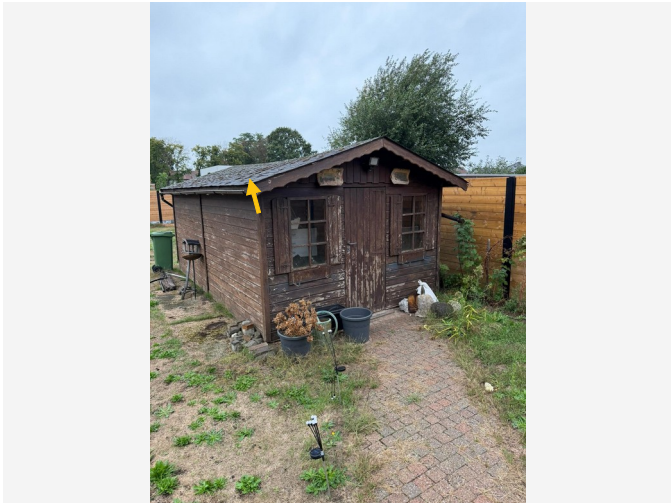
# Fiche 1: Roofing

Geen asbest

| # | Type | Referentie | Resultaat |
|---|---|---|---|
| 1.1 | Puntmonster | PS001 Roofing | Geen asbest |

| Bindmiddel van materiaal | Bitumen (roofing, teer, asfalt) |

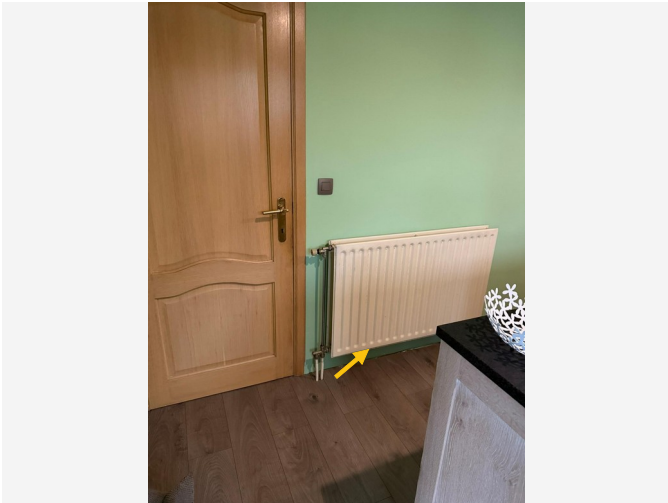
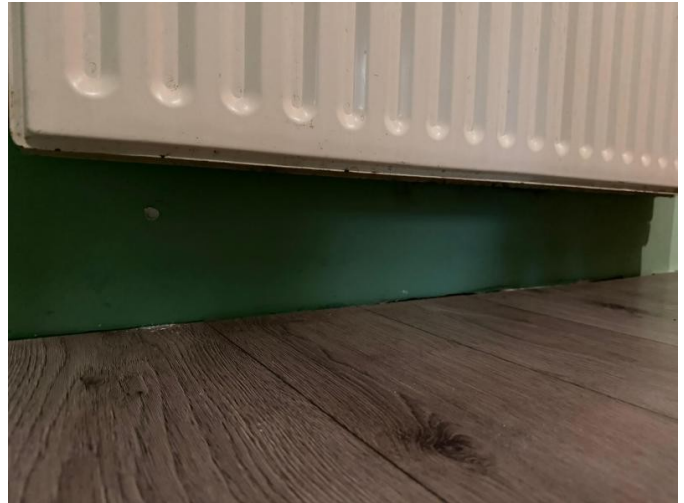
## Fiche 2: Pleisterwerk wanden

Geen asbest

| # | Type | Referentie | Resultaat |
|---|---|---|---|
| 2.1 | Mengmonster | MS001 - Pleisterwerk Wand | Geen asbest |

| Bindmiddel van materiaal | Gips - kalk |

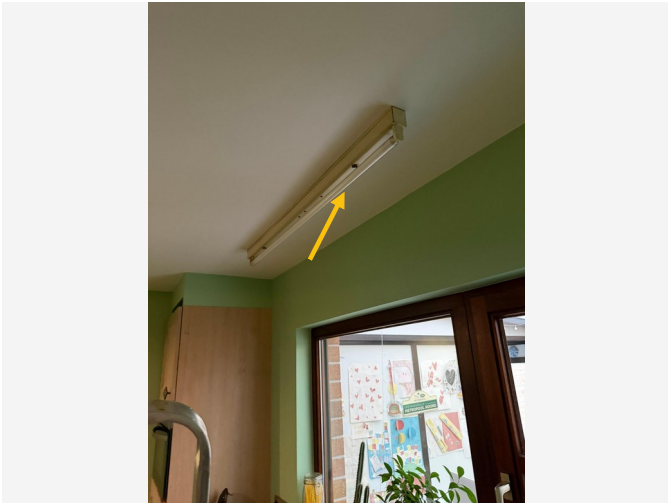
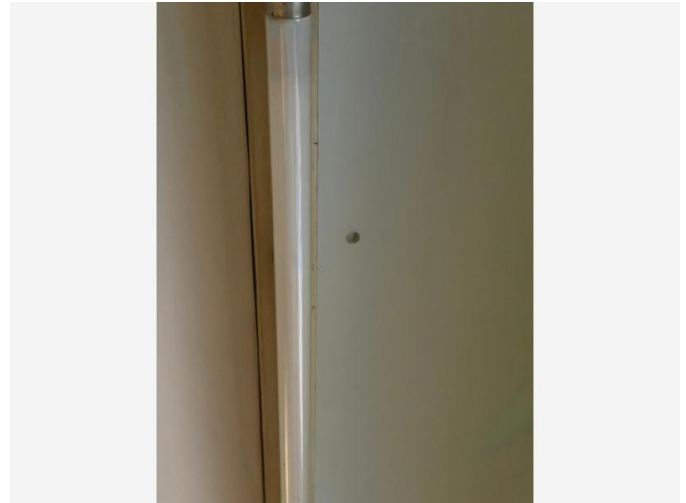
## Fiche 3: Pleisterwerk plafonds

Geen asbest

| # | Type | Referentie | Resultaat |
|---|---|---|---|
| 3.1 | Mengmonster | MS002-Pleisterwerk Plafond | Geen asbest |

| Bindmiddel van materiaal | Gips - kalk |

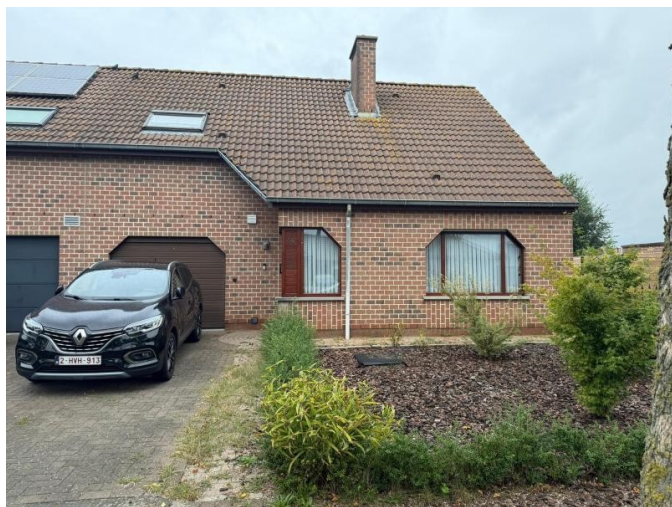
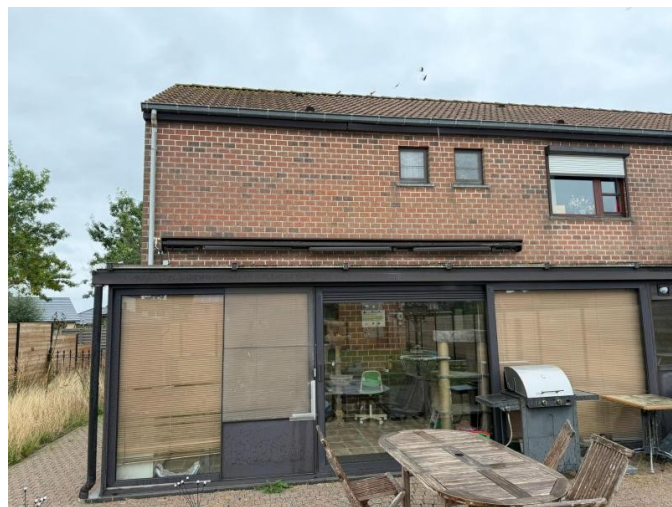
### Fiche 4: Dakbedekking bestaande uit pannen (niet verdacht)

| Beschrijving | Notitie | Terug te vinden op plannen |
|---|---|---|
| Fiche 4: Dakbedekking bestaande uit pannen (niet verdacht) | - | - |

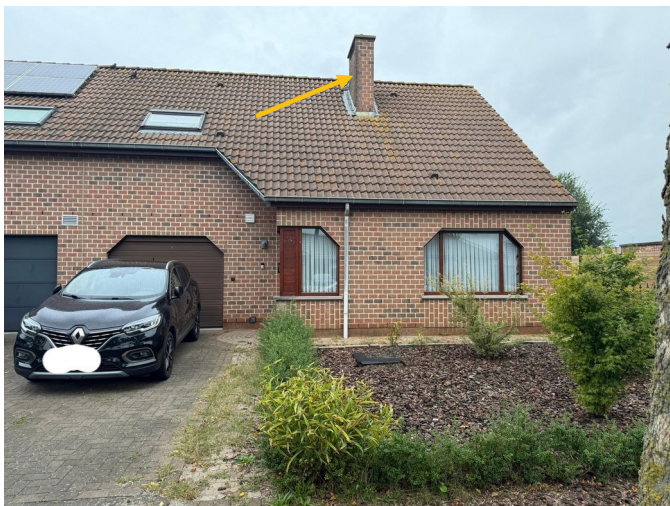
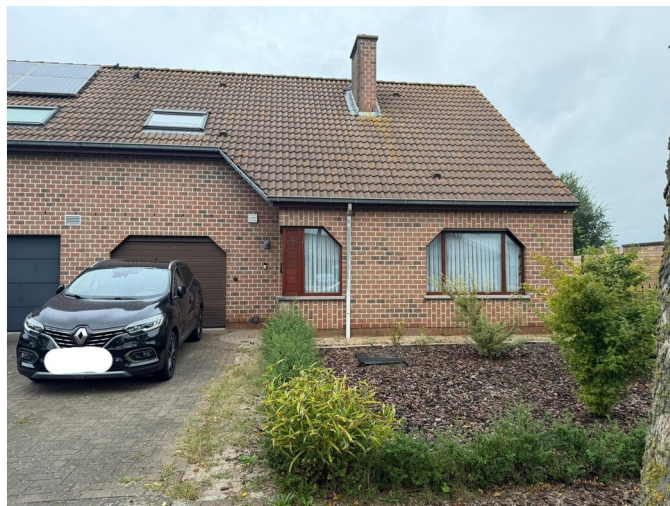
## Fiche 5: Rookgaskanaal (niet verdacht)

| Beschrijving | Notitie | Terug te vinden op plannen |
|---|---|---|
| Fiche 5: Rookgaskanaal (niet verdacht) | Het rookgaskanaal is niet-asbestverdacht. Renovatie na 2000 factuur toegevoegd. | - |

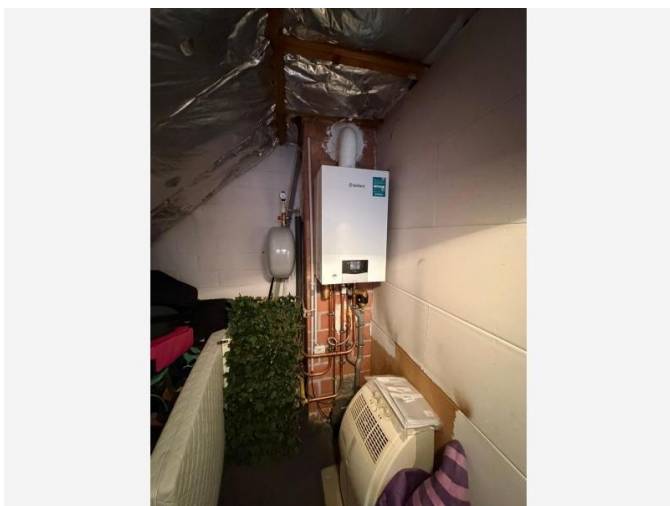
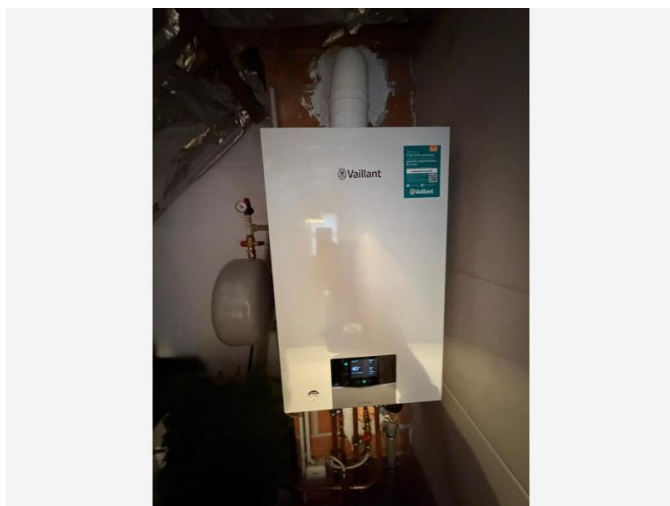
## Fiche 6: CV-ketel (niet verdacht)

| Beschrijving | Notitie | Terug te vinden op plannen |
|---|---|---|
| Fiche 6: CV-ketel (niet verdacht) | De CV-ketel (dichtingen, isolerend materiaal) is niet asbestverdacht. Factuur toegevoegd | Plan 1.1: Grondplan niveau 1<br>Wachelbergen 54 wuustwezel |

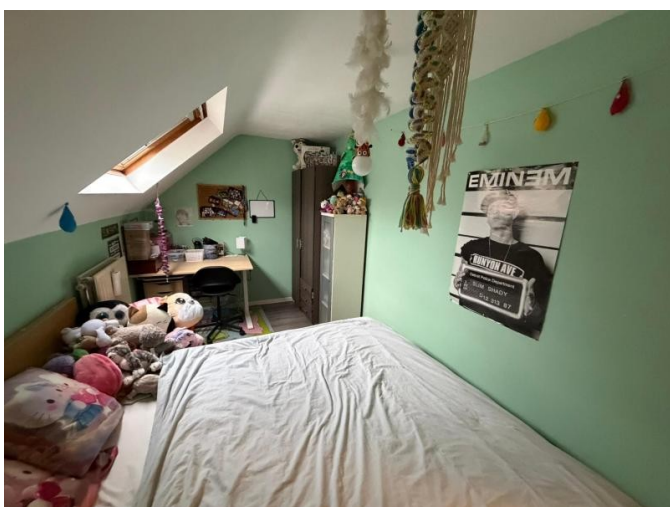
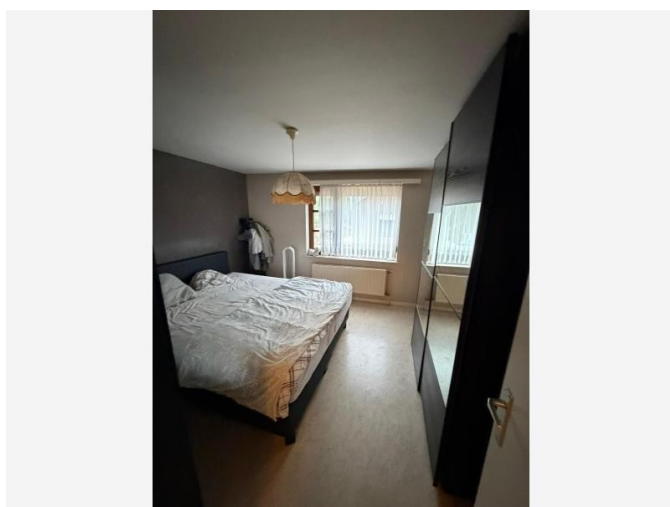
## Fiche 7: Plafonds bestaande uit voorzetpanelen

| Beschrijving | Notitie | Terug te vinden op plannen |
|---|---|---|
| Fiche 7: Plafonds bestaande uit voorzetpanelen | - | Plan 1.1: Grondplan niveau 1<br>Wachelbergen 54 wuustwezel |

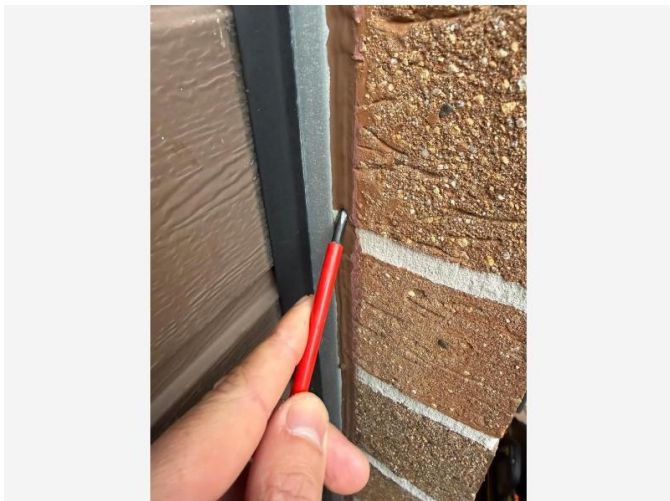
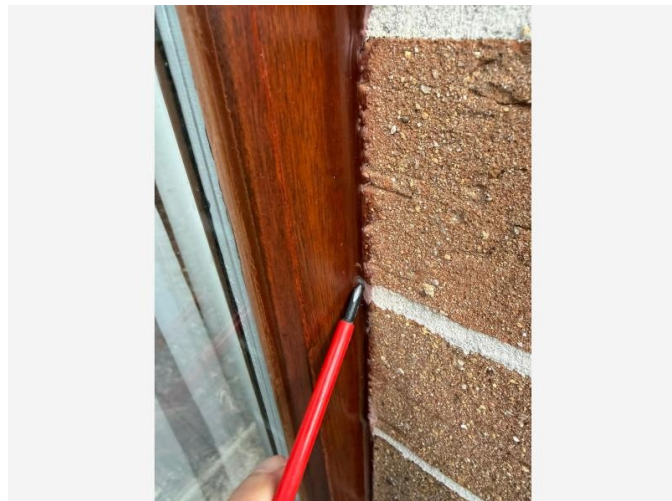
## Fiche 8: Kit aan de ramen

| Beschrijving | Notitie | Terug te vinden op plannen |
|---|---|---|
| Fiche 8: Kit aan de ramen | De kit aan de ramen is niet asbestverdacht. | - |
