# Asbestinventarisatetest

Prinsstraat 28, 2960 Brecht

Attestnummer : 20260930-000481.000

Uitgegeven op : 30.09.2026

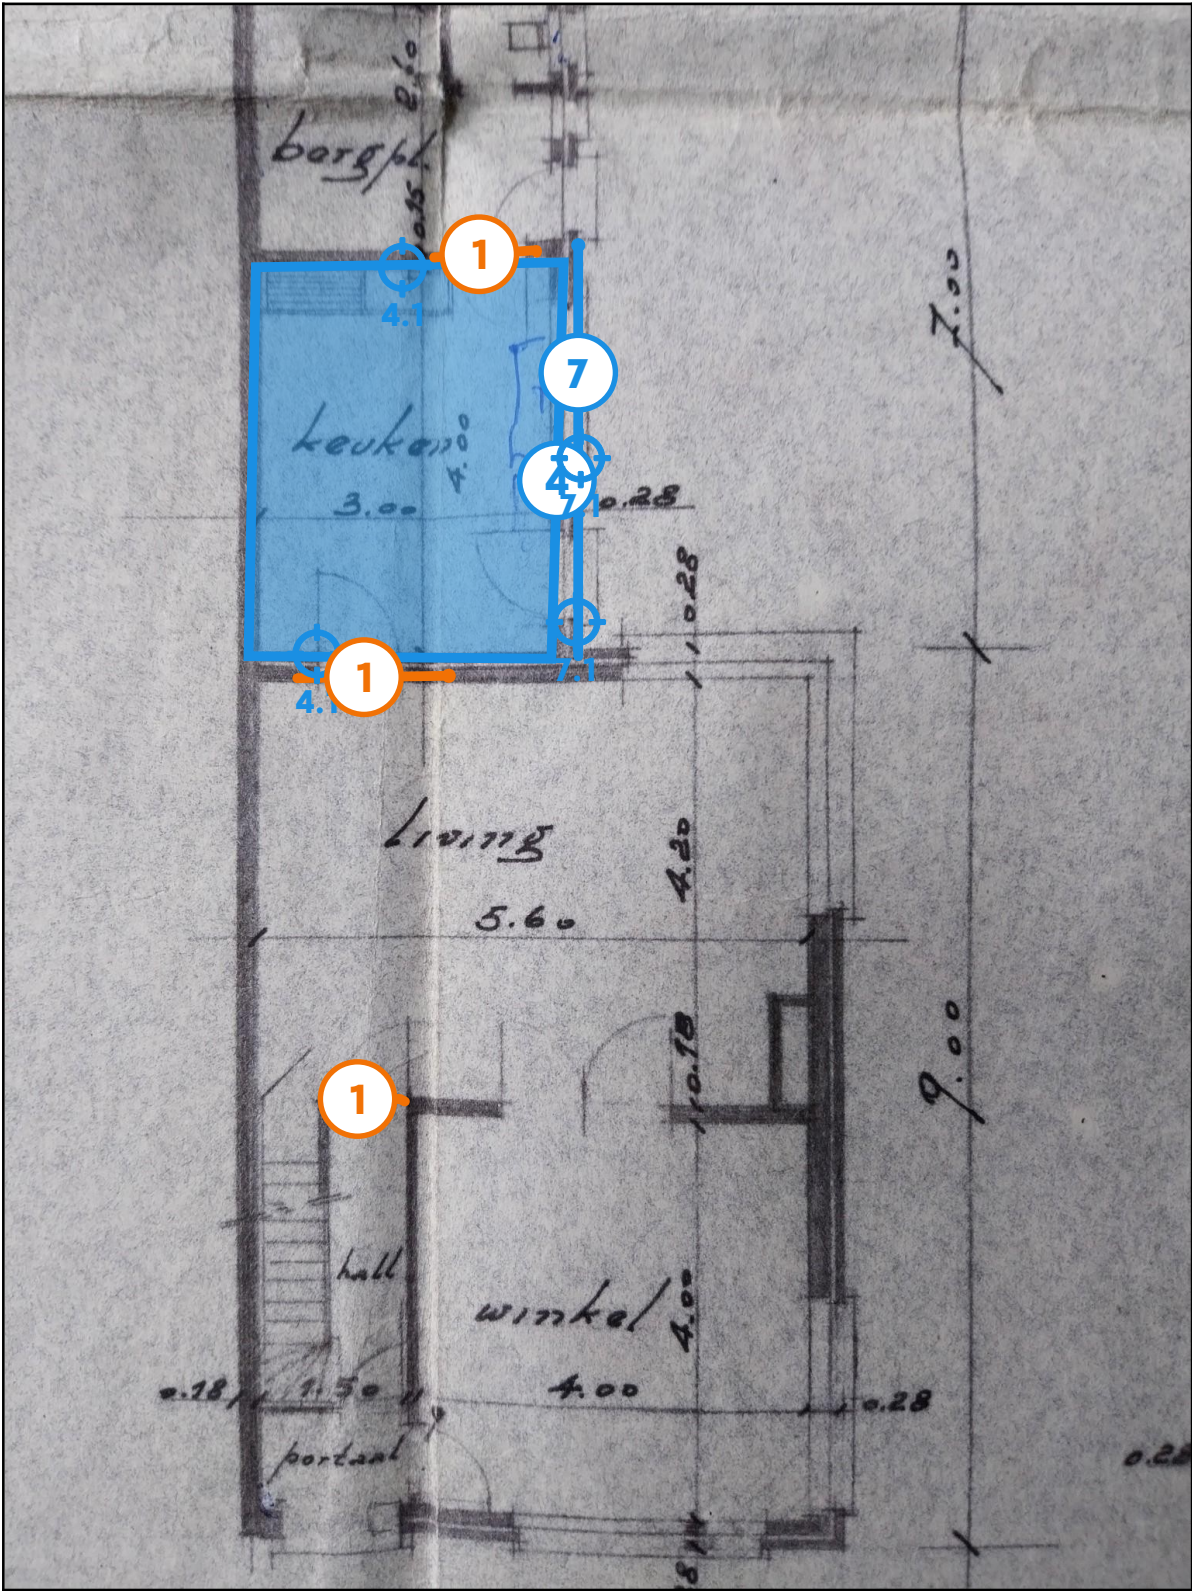
# Plan 1.2: Gelijkvloers

| 1. Dorpels type massal | Asbestmateriaal | <a href="#">Verwijderen</a> |

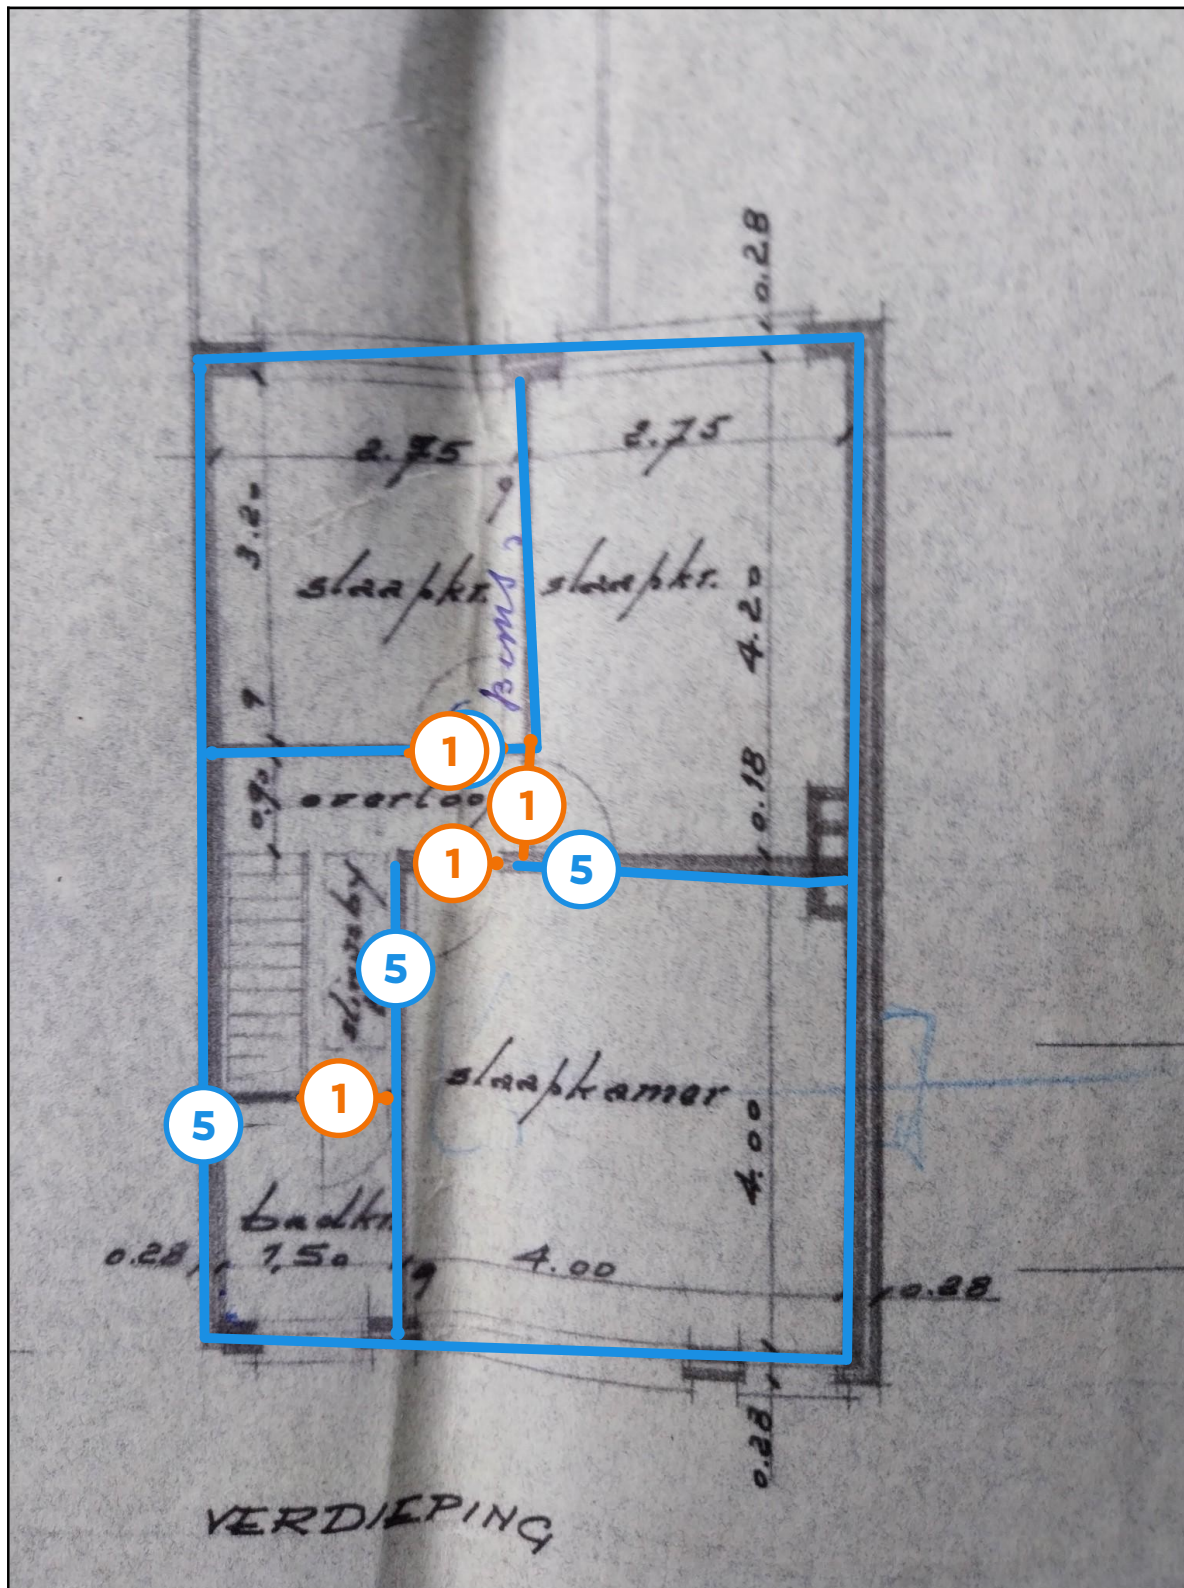
## Plan 1.5: Niveau 1

| 1. Dorpels type massal | Asbestmateriaal | <a href="#">Verwijderen</a> |

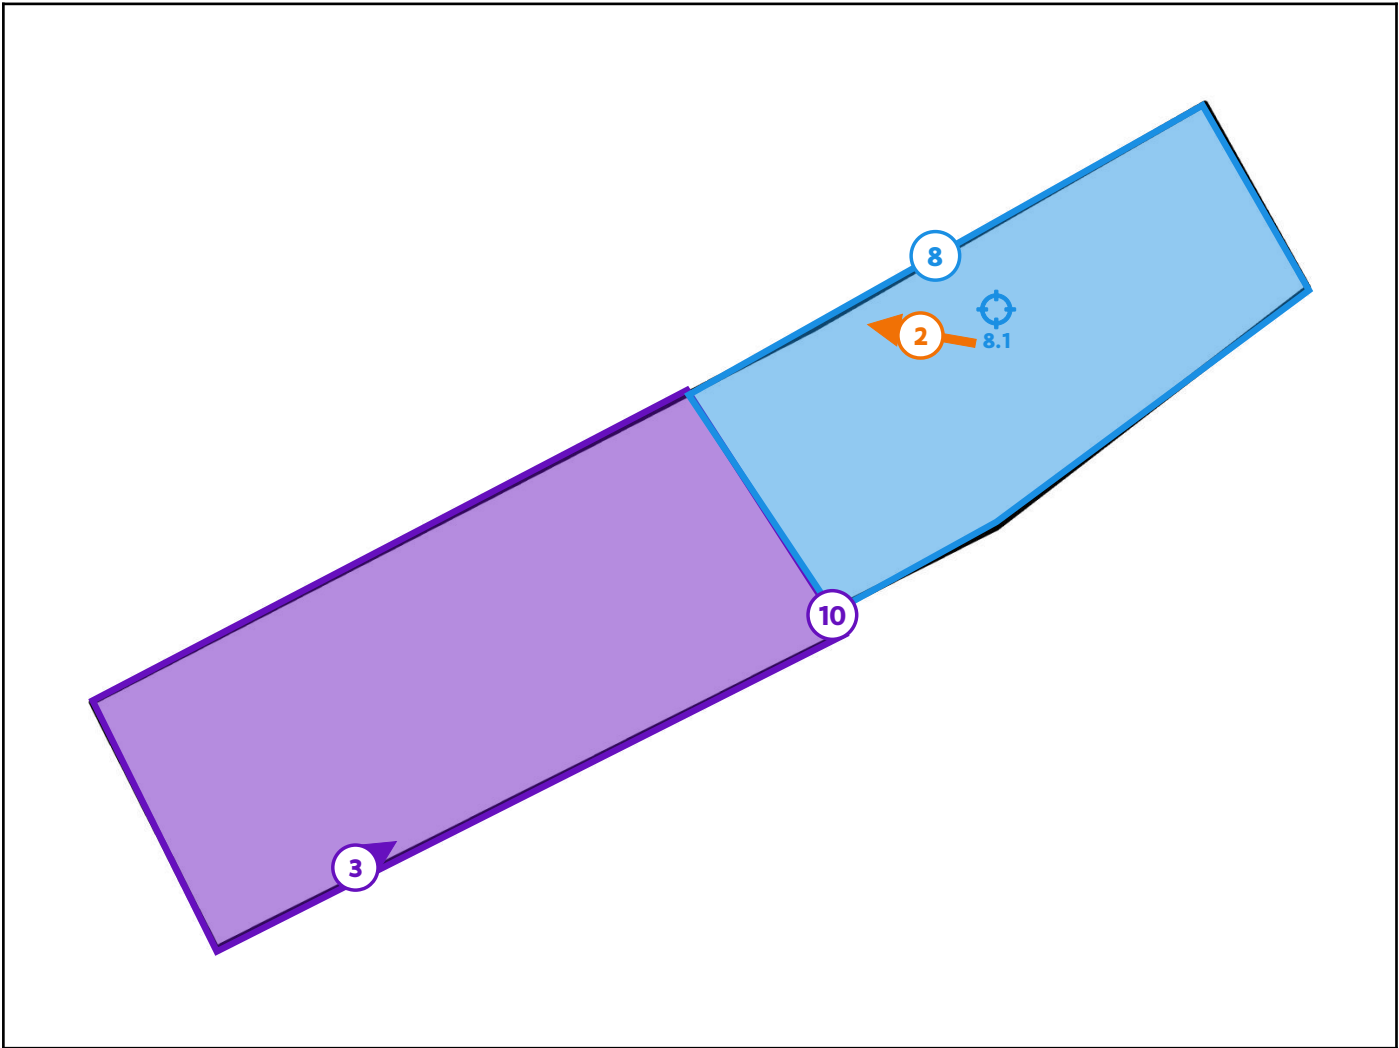
# Plan 1.6: Dakplan

| Beschrijving | Type | Actie |
|---|---|---|
| 2. Schouw | Asbestmateriaal | Verwijderen |
| 3. Schouw | Beperking | - |

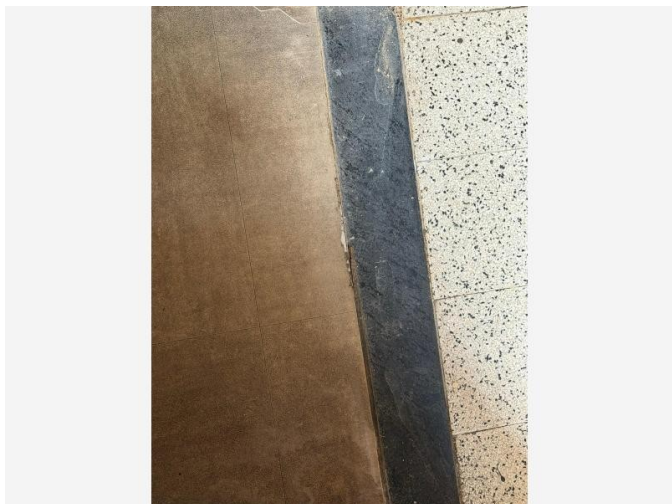
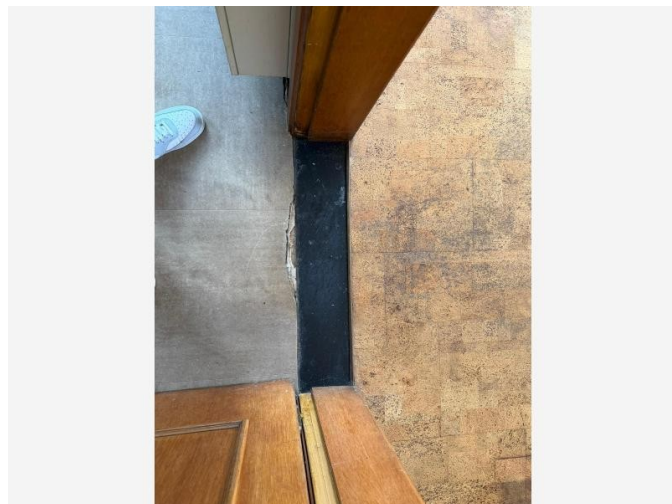
| Fiche 1: Dorpels type massal..... | 18 |

Het asbestmateriaal valt onder de mijlpaal van 2040.

| Eindbeoordeling materiaalrisico | Verhoogd materiaalrisico en/of verhoogde kans op vezelvrijgave |

| Gebondenheid | Categorie 1: hechtgebonden in oorsprong |
| Asbestsoort (vezeltype) | Crocidoliet aanwezig |
| Asbestconcentratie | Laag (< 50%) |
| Afschermingsgraad van het gehele materiaal | Geheel of deels vrij aan de binnenlucht, maar geen contact met binnenluchtstromen |
| Toestand van het materiaal | Licht beschadigd, licht verweerd. Intacte calciumsilicaatplaat of materiaal met categorie 3-gebondenheid |

| Beschrijving | Dorpels type massal |
| Asbestmateriaal | Plaat, paneel, tablet - Type Massal |

Verwijderen

- Zorg voor een veilig beheer. Vermijd het beschadigen van het asbestmateriaal. Controleer de toestand jaarlijks op wijzigingen.

- Eenvoudige handelingen: mag via doe-het-zelf of door werknemer(s) met opleidingsattest eenvoudige handelingen  
Deze toepassing kan door een aannemer die over een opleidingsattest eenvoudige handelingen beschikt of door een particulier (doe-het-zelf), verwijderd worden indien er geen verhoogd risico op vrijgave van asbestvezels (max. concentratie 0,01 vezels/cm<sup>3</sup> - CODEX Art. VI.3-54) ontstaat en de toepassing voorafgaand wordt gefixeerd/bevochtigd; de individuele elementen zonder machinale werktuigen (boormachine, slijpschijf, hogedrukreiniger,...) en zonder breken of gooien een voor een losgemaakt worden; en ten slotte dubbel en luchtdicht verpakt weggevoerd worden naar een erkend afvalpunt (recyclagepark).

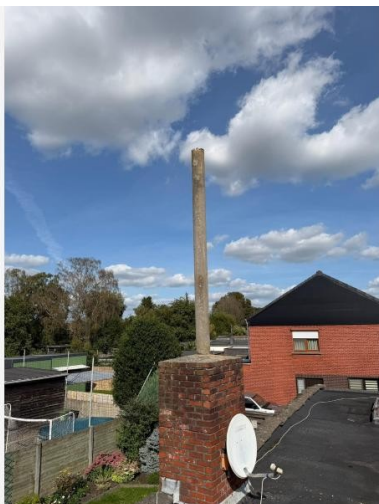
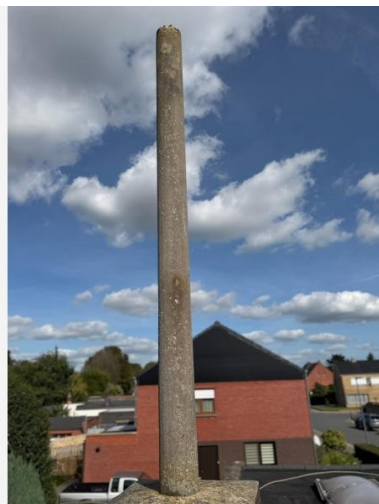
| Fiche 2: Schouw..... | 21 |

Het asbestmateriaal valt onder de mijlpaal van 2034.

| Eindbeoordeling materiaalrisico | Verhoogd materiaalrisico en/of verhoogde kans op vezelvrijgave |

| Gebondenheid | Categorie 1: hechtgebonden in oorsprong |
| Asbestsoort (vezeltype) | Crocidoliet aanwezig |
| Afschermingsgraad van het gehele materiaal | Geheel of deels vrij aan de buitenlucht, maar geen contact met binnenlucht |
| Toestand van het materiaal | Matig beschadigd, matig verweerd |

| Beschrijving | Schouw |
| Asbestmateriaal | Rookgaskanaal |

Verwijderen

- Zorg voor een veilig beheer. Vermijd het beschadigen van het asbestmateriaal. Controleer de toestand jaarlijks op wijzigingen.

- Eenvoudige handelingen: mag via doe-het-zelf of door werknemer(s) met opleidingsattest eenvoudige handelingen  
Deze toepassing kan door een aannemer die over een opleidingsattest eenvoudige handelingen beschikt of door een particulier (doe-het-zelf), verwijderd worden indien er geen verhoogd risico op vrijgave van asbestvezels (max. concentratie 0,01 vezels/cm<sup>3</sup> - CODEX Art. VI.3-54) ontstaat en de toepassing voorafgaand wordt gefixeerd/bevochtigd; de individuele elementen zonder machinale werktuigen (boormachine, slijpschijf, hogedrukreiniger,...) en zonder breken of gooien een voor een losgemaakt worden; en ten slotte dubbel en luchtdicht verpakt weggevoerd worden naar een erkend afvalpunt (recyclagepark).

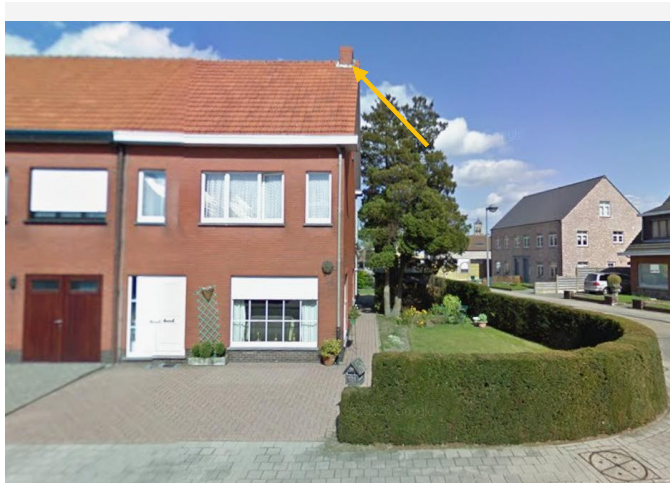
| Fiche 3: Schouw..... | 25 |

### Tijdelijke beperking

**Reden:** Het te onderzoeken materiaal situeert zich hoger dan 3,50 m te rekenen vanaf een veilige ondergrond

**Uitleg van de asbestdeskundige:** Er kan niet met zekerheid gesproken worden over de schouw omdat deze zich te hoog bevindt voor onderzoek.

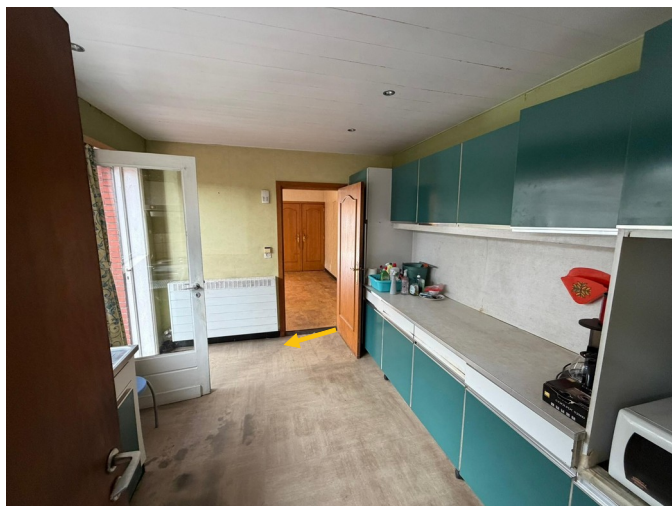
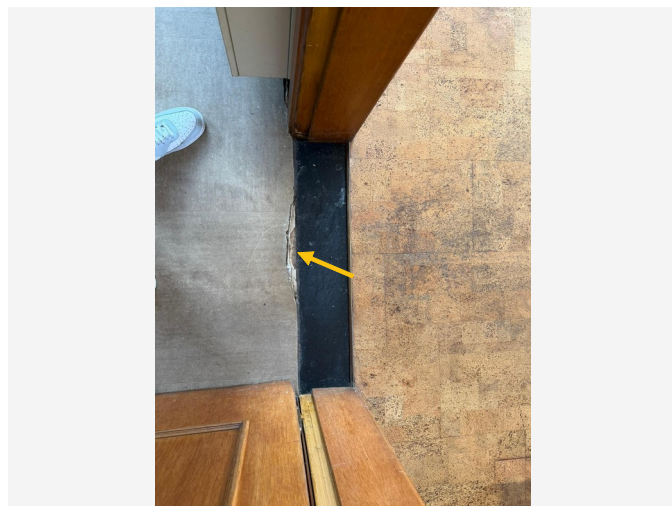
## Fiche 4: Vinyl

Geen asbest

| # | Type | Referentie | Resultaat |
|---|---|---|---|
| 4.1 | Mengmonster | MS003 - Vinyl | Geen asbest |

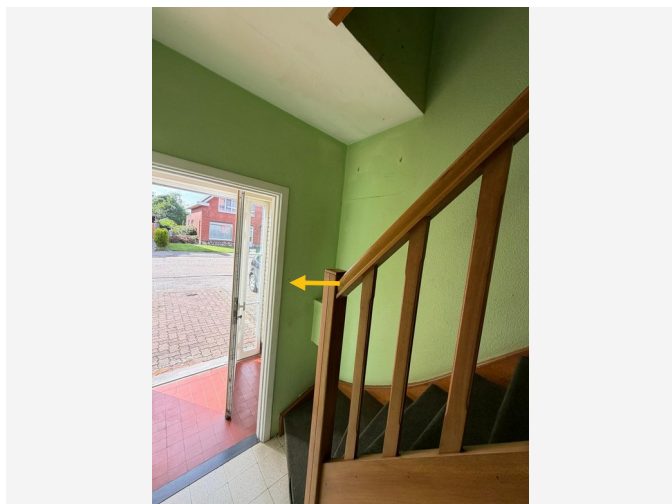
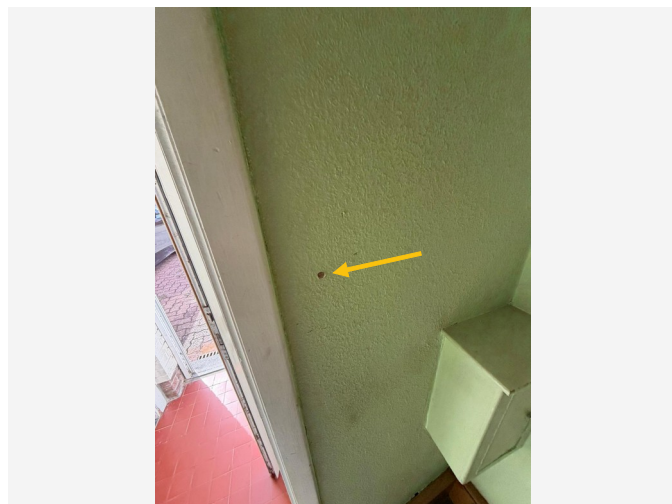
## Fiche 5: Pleisterwerk wanden

Geen asbest

| # | Type | Referentie | Resultaat |
|---|---|---|---|
| 5.1 | Mengmonster | MS001 - pleisterwerk wand | Geen asbest |

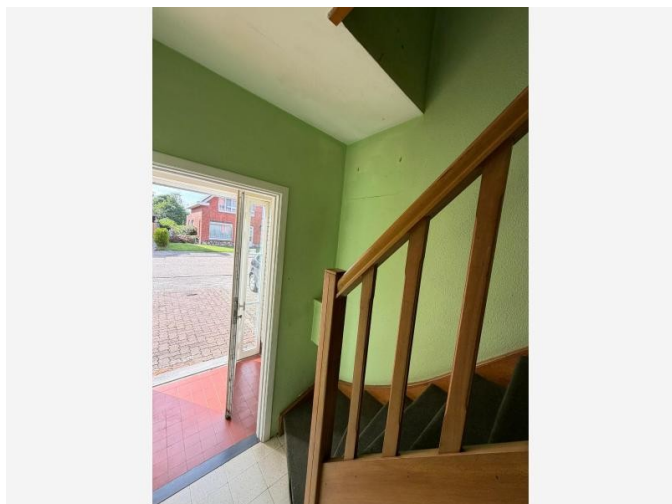
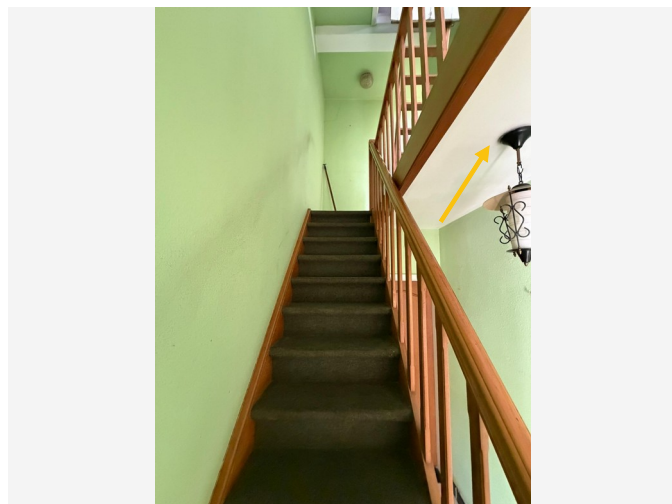
## Fiche 6: Pleisterwerk plafonds

Geen asbest

| # | Type | Referentie | Resultaat |
|---|---|---|---|
| 6.1 | Mengmonster | MS002- Pleisterwerk Wand | Geen asbest |

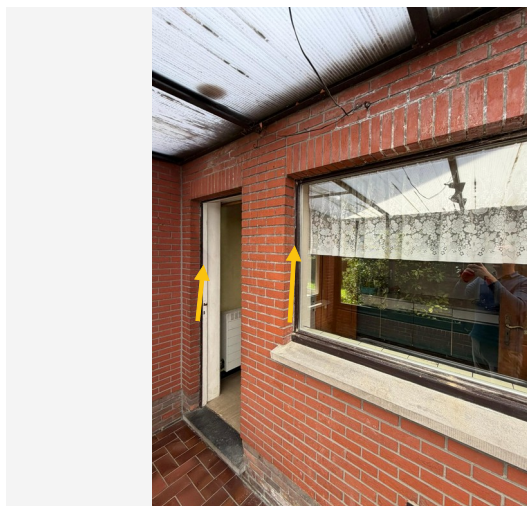
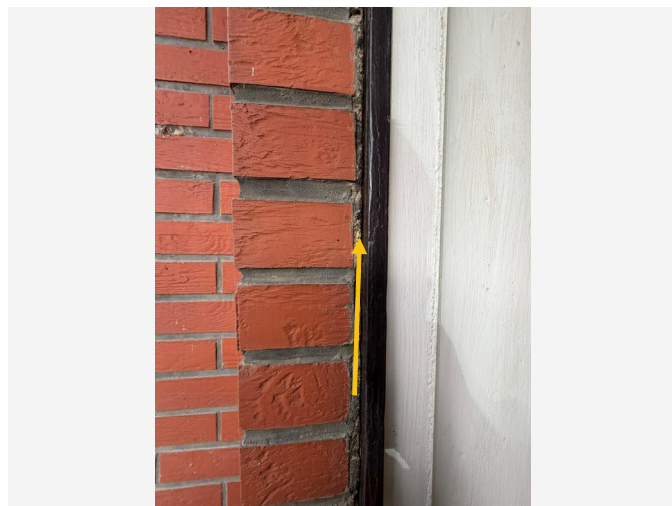
| Fiche 7: Mastiek..... | 33 |

Geen asbest

| # | Type | Referentie | Resultaat |
|---|---|---|---|
| 7.1 | Mengmonster | MS003 Mastiek | Geen asbest |

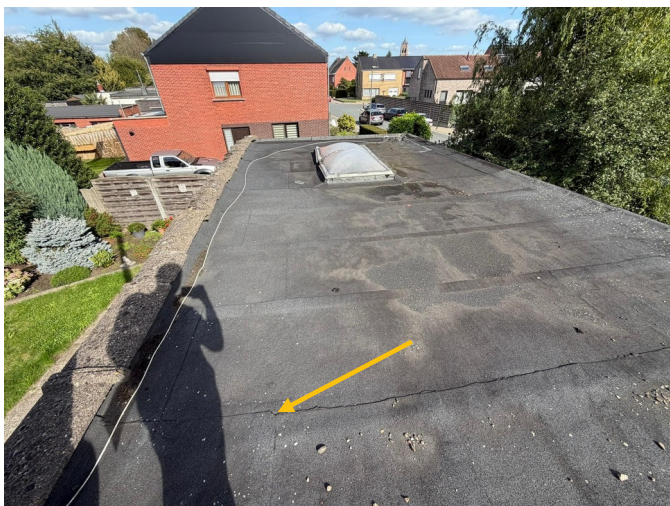
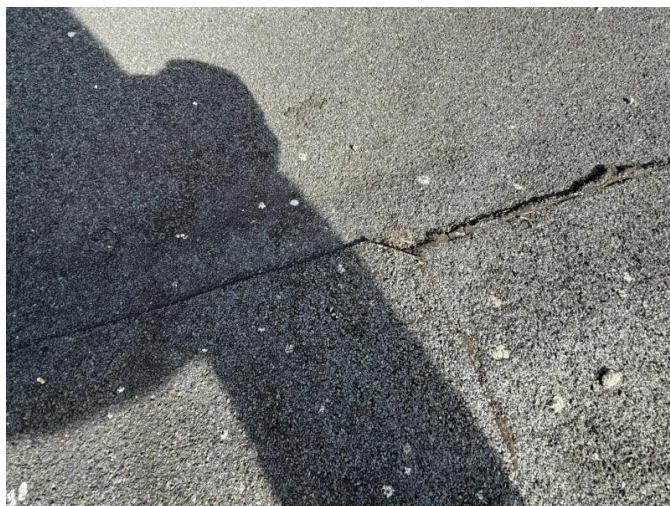
## Fiche 8: Roofing

Geen asbest

| # | Type | Referentie | Resultaat |
|---|---|---|---|
| 8.1 | Puntmonster | PS001-Roofing | Geen asbest |

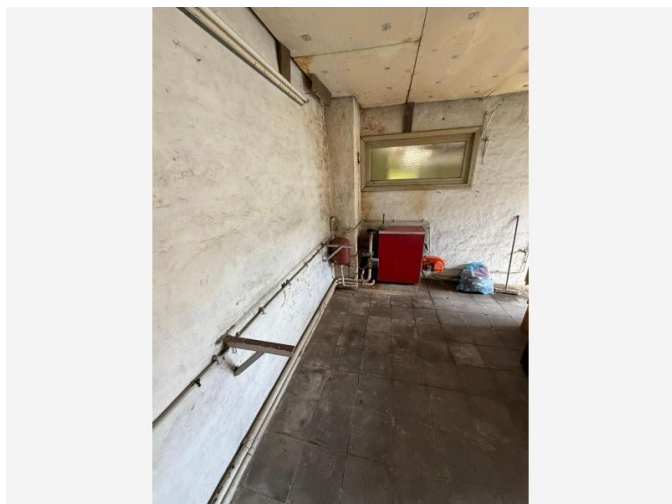
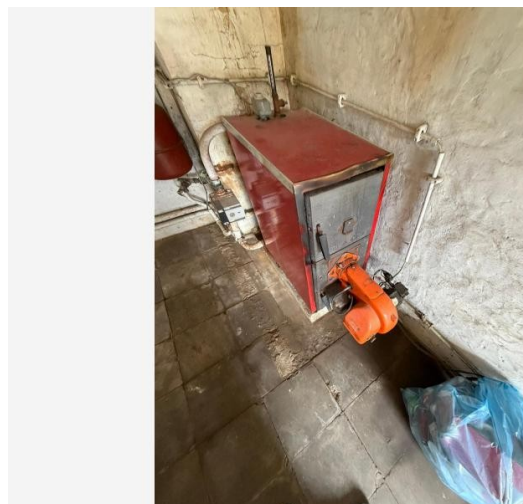
### Fiche 9: CV-ketel (niet verdacht)

| Beschrijving | Notitie | Terug te vinden op plannen |
|---|---|---|
| Fiche 9: CV-ketel (niet verdacht) | De CV-ketel (dichtingen, isolerend materiaal) is niet asbestverdacht. | - |
