Asbestinventarisatetest

Halleweg 185, 1500 Halle

Attestnummer : 20240724-000274.000

Uitgegeven op : 24.07.2024

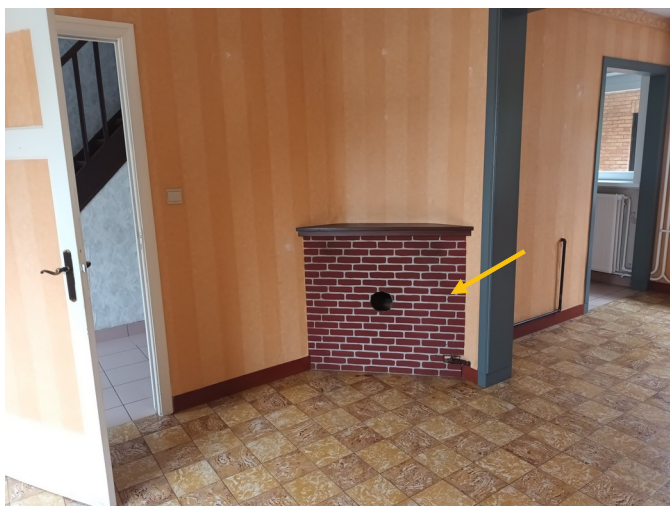
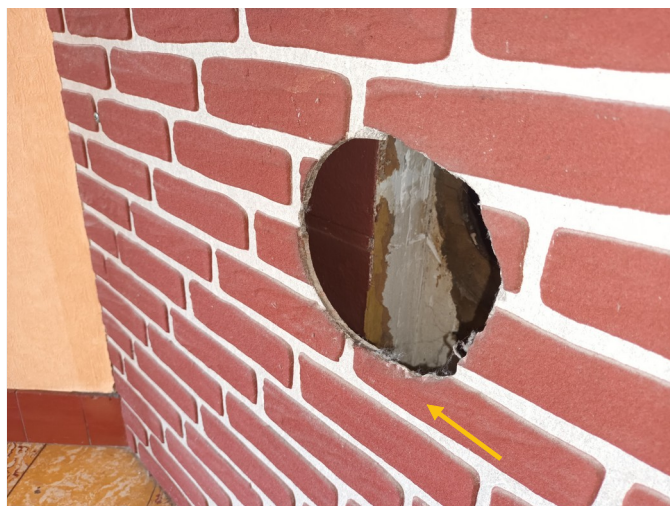
Het asbestmateriaal valt onder de mijlpaal van 2040.

Eindbeoordeling materiaalrisico	Verhoogd materiaalrisico en/of verhoogde kans op vezelvrijgave
---------------------------------	--

Gebondenheid	Categorie 1: hechtgebonden in oorsprong
Asbestsoort (vezeltype)	Crocidoliet aanwezig
Asbestconcentratie	Laag (< 50%)
Afschermingsgraad van het gehele materiaal	Geheel of deels (ook) vrij aan de binnenlucht
Toestand van het materiaal	Licht beschadigd, licht verweerd. Intact materiaal type Pical – asbestboard of categorie III 'gebondenheid'

Beschrijving	Cementvezelplaat schouw
Omgeving	Binnen
Primaire drager	Binnenwand
Asbestmateriaal	Plaat, paneel, tablet - Generiek
Bindmiddel van asbestmateriaal	Cement
Gebondenheid op basis van bindmiddel	Hecht
Hoeveelheid (oppervlakte - dikte - aantal)	• 1,50 m ² - 0,30 cm - 1 stuk
Totaal volume	0,005 m ³
Eenvoudig bereikbaar	Ja
Bevestigingswijze	• Geschroefd
Identificatiemethode	Vaststelling zonder monstername
Destructieve handeling voor identificatie	Nee

Verwijderen

- Zorg voor een veilig beheer. Vermijd het beschadigen van het asbestmateriaal. Controleer de toestand jaarlijks op wijzigingen.

- Eenvoudige handelingen: mag via doe-het-zelf of door werknemer(s) met opleidingsattest eenvoudige handelingen
Geen complexe situatie.
- Hermetische zone (erkend asbestverwijderaar)
In geval deze ook verlijmd is is het zeer moeilijk om deze te verwijderen zonder te breken. In deze situatie is verwijdering onder hermetische zone aangeraden.

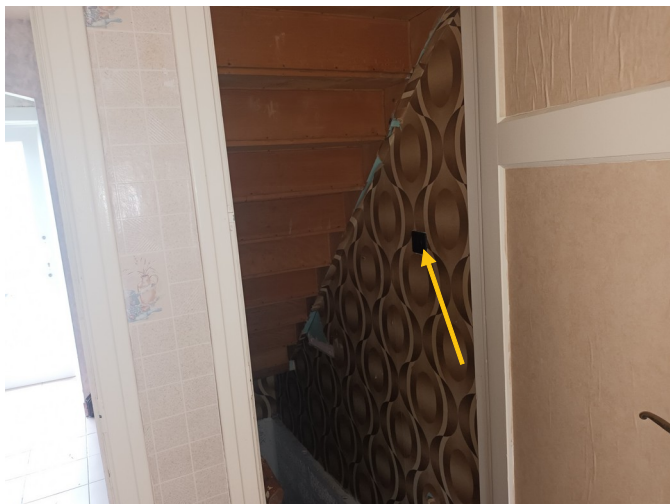
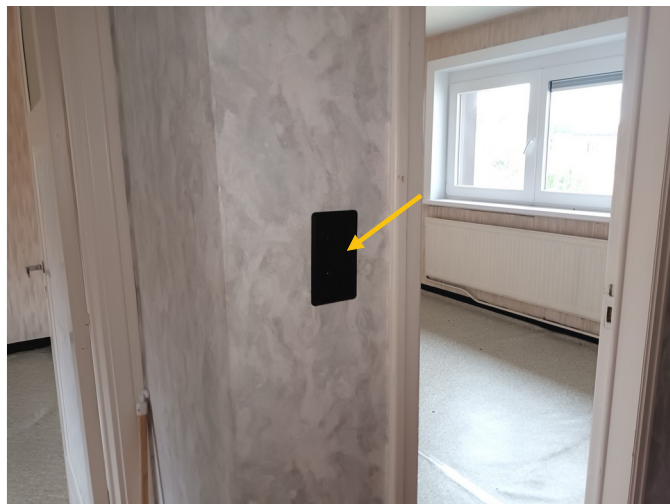
Het asbestmateriaal valt onder de mijlpaal van 2040.

Eindbeoordeling materiaalrisico	Laag materiaalrisico en/of verlaagde kans op vezelvrijgave
---------------------------------	--

Gebondenheid	Categorie 1: hechtgebonden in oorsprong
Asbestsoort (vezeltype)	Crocidoliet aanwezig
Asbestconcentratie	Laag (< 50%)
Afschermingsgraad van het gehele materiaal	Geheel of deels (ook) vrij aan de binnenlucht
Toestand van het materiaal	Onbeschadigd, niet verweerd

Beschrijving	Bakeliet verspreid
Omgeving	Binnen
Primaire drager	Communicatie en elektrische infrastructuur en uitrusting
Asbestmateriaal	Plaat, paneel, tablet - Type Bakeliet
Bindmiddel van asbestmateriaal	Kunststof of -hars
Gebondenheid op basis van bindmiddel	Hecht
Hoeveelheid (oppervlakte - dikte - aantal)	<ul style="list-style-type: none">• 0,10 m² - 0,10 cm - 1 stuk
Totaal volume	< 0,001 m ³
Eenvoudig bereikbaar	Ja
Bevestigingswijze	<ul style="list-style-type: none">• Geschroefd
Identificatiemethode	Vaststelling zonder monsternamen
Destructieve handeling voor identificatie	Nee
Opmerking	Hoeveelheid is ruwe inschatting. Niet letterlijk over te nemen. Geen staalname uitgevoerd: installatie nog in gebruik/onder spanning.

Zorgvuldig beheren

- Zorg voor een veilig beheer. Vermijd het beschadigen van het asbestmateriaal. Controleer de toestand jaarlijks op wijzigingen.
- Voer bijkomende staalname(s) uit.

- Eenvoudige handelingen: mag via doe-het-zelf of door werknemer(s) met opleidingsattest eenvoudige handelingen
Geen complexe situatie.

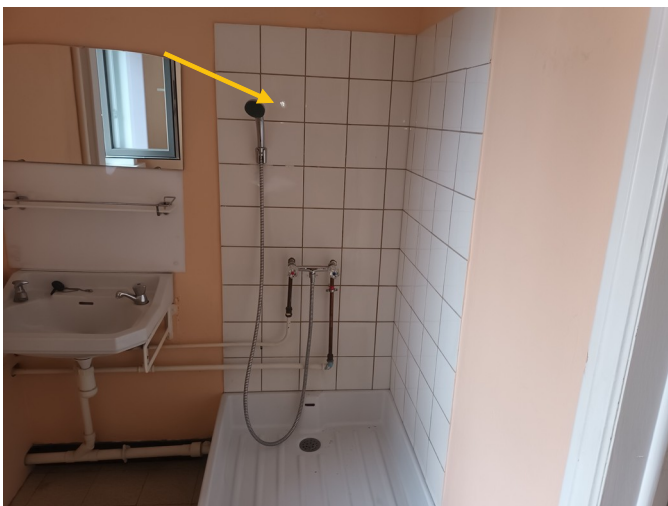
Vrije foto

De tegellijm achter de faience tegels in de badkamer zijn asbestverdacht. In geval van renovatie/sloop is het aangeraden een bijkomend destructief onderzoek te laten uitvoeren.

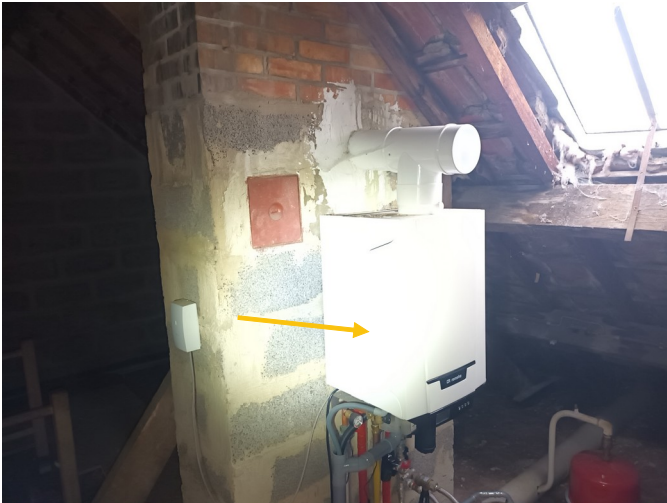
Vrije foto

De stookinstallatie werd recentelijk vernieuwd. Deze bevat geen asbestverdachte toepassingen meer.

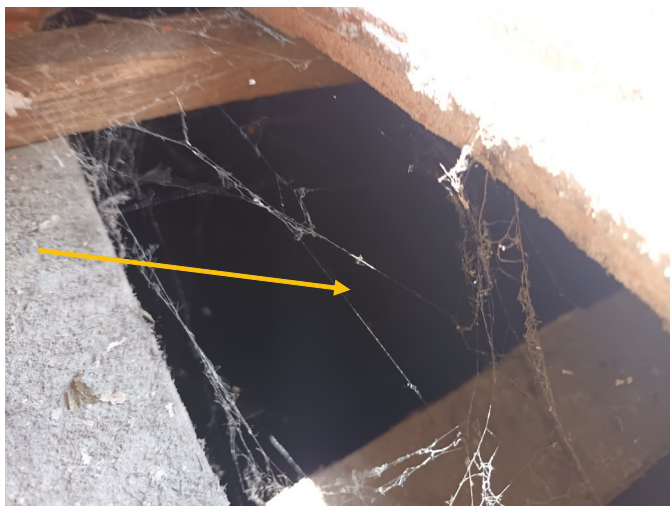
Vrije foto

Er is geen onderdak aanwezig in het tuinhuis.

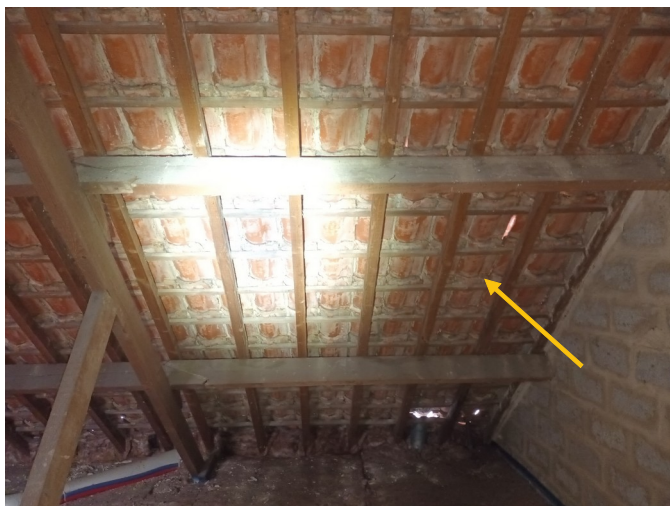
Vrije foto

Er was geen onderdak aanwezig in de woning.

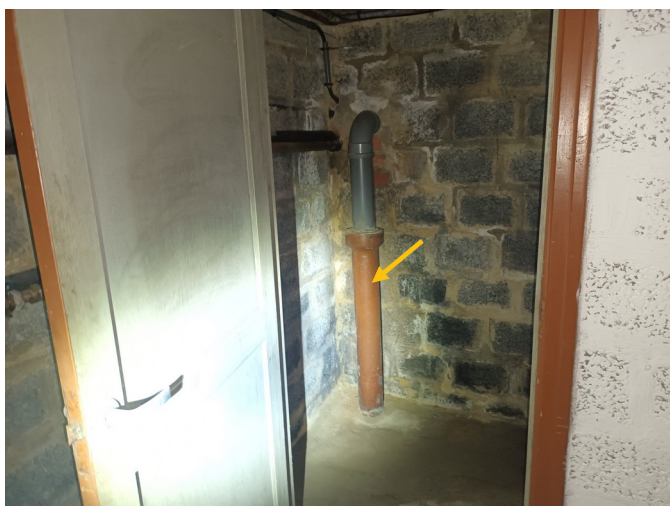
Vrije foto

De afvoerbuizen in de kelder zijn keramische gres-buizen. Deze zijn niet-asbestverdacht.

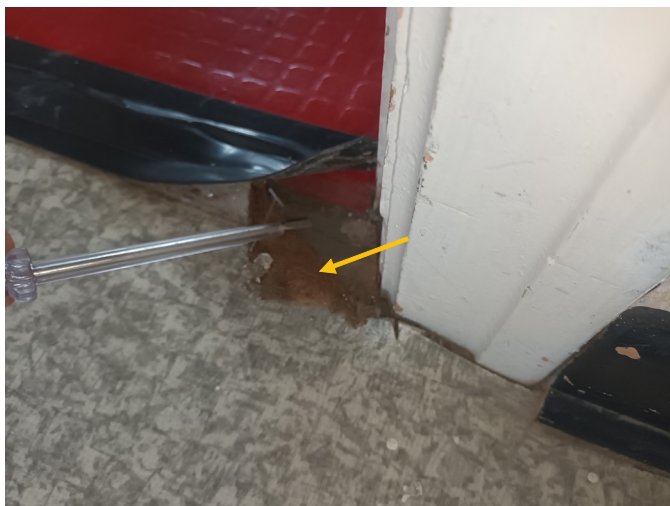
Vrije foto

De vinylvloer in de slaapkamers werd visueel beoordeeld als niet-asbestverdacht.

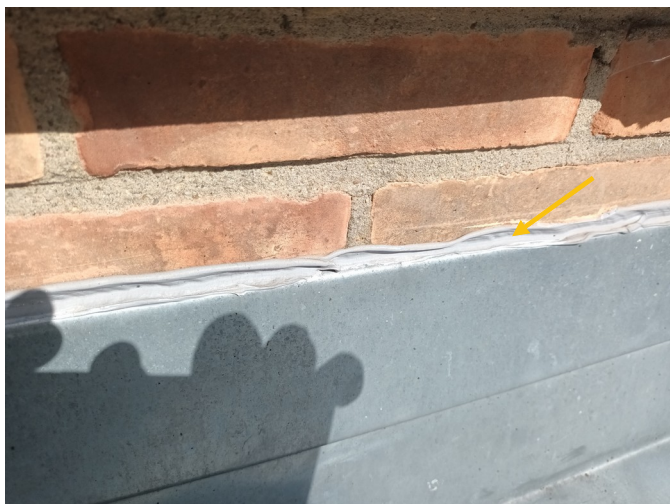
Vrije foto

Tussen het platte dak en de gevel werd silicone gebruikt als stopverf. Deze is niet-asbestverdacht.

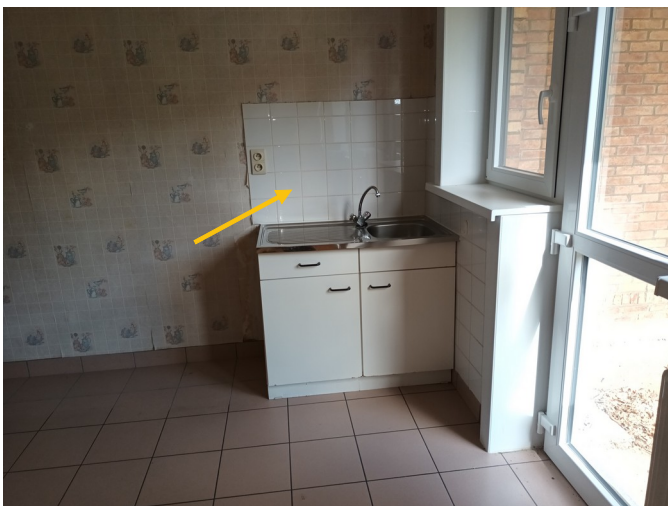
Vrije foto

De tegellijm achter de faience tegels in de keuken zijn asbestverdacht. In geval van renovatie/sloop is het aangeraden een bijkomend destructief onderzoek te laten uitvoeren.

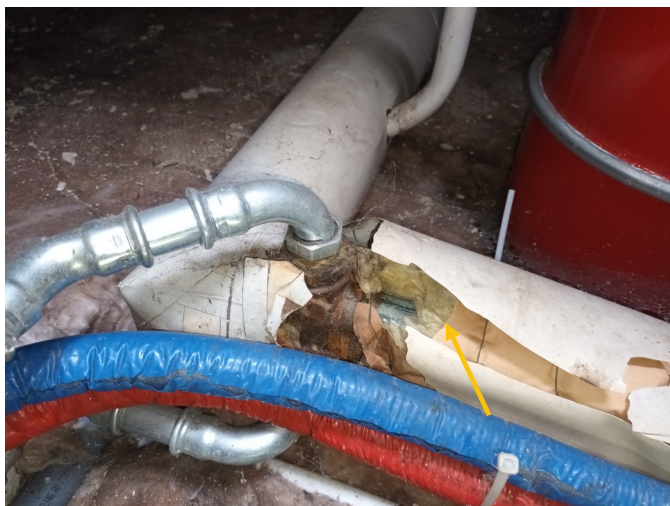
Vrije foto

De thermische isolatie op zolder bestaat uit glaswol met karton en PVC mantel. Deze werden visueel beoordeeld als niet-asbestverdacht.

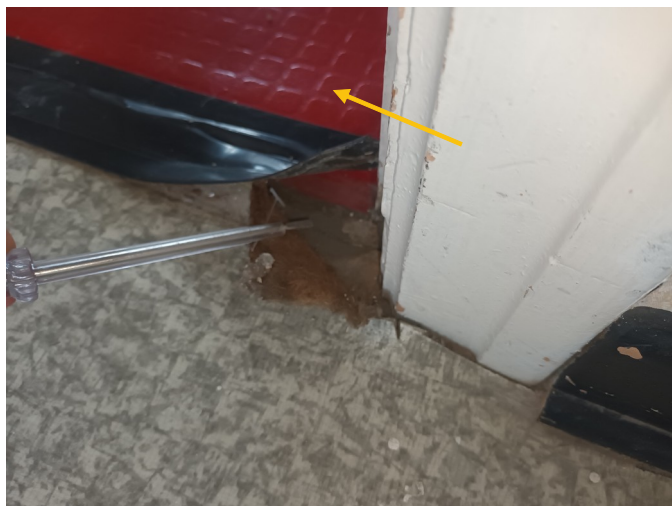
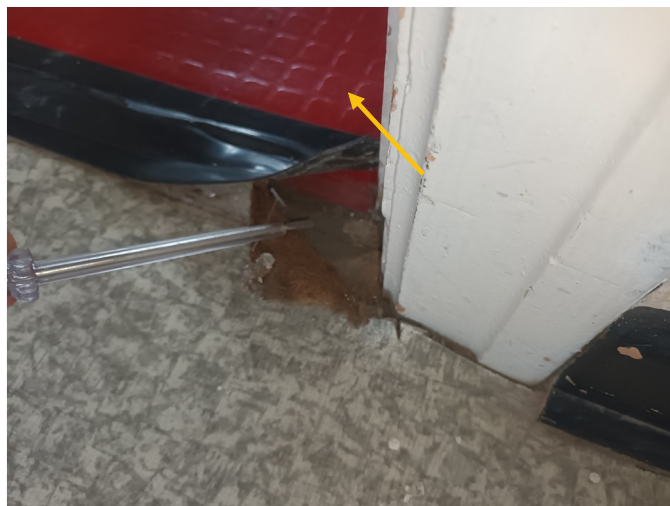
Fiche 12: Vinylvloer nachthal

Geen asbest

#	Type	Referentie	Resultaat
12.1	Puntmonster	Staal 4	Geen asbest

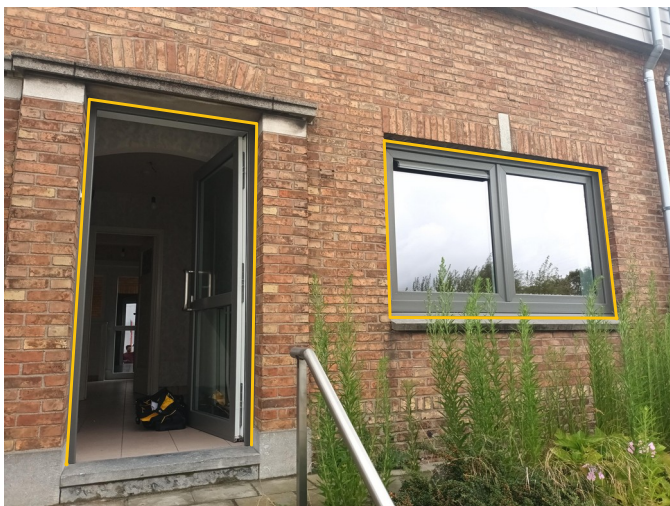
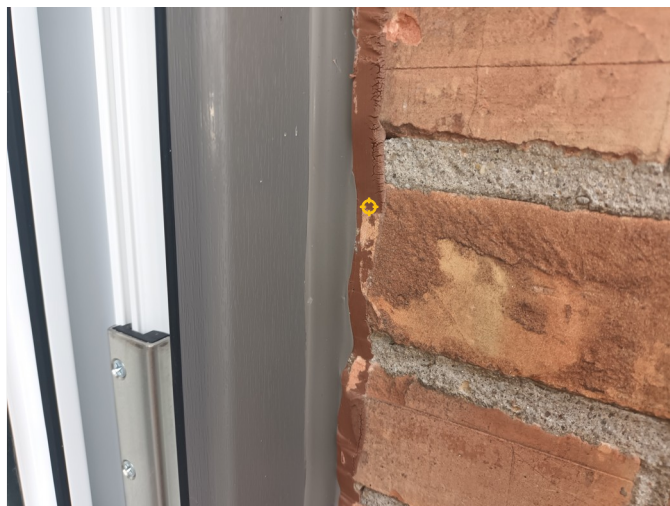
Fiche 13: Mastiek (gevel-kader)

Geen asbest

#	Type	Referentie	Resultaat
13.1	Puntmonster	Staal 1	Geen asbest

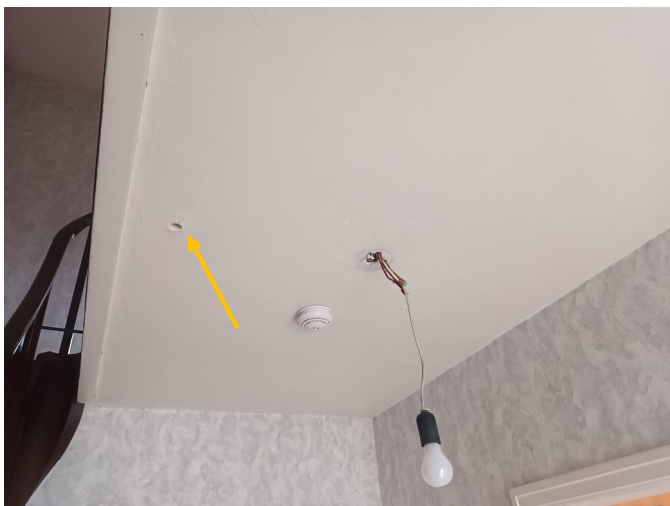
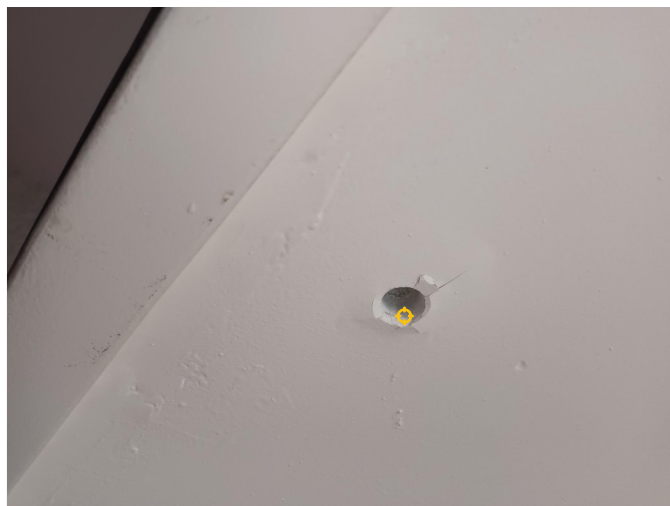
Fiche 14: Pleisterwerk plafonds

Geen asbest

#	Type	Referentie	Resultaat
14.1	Mengmonster	Staal 3	Geen asbest

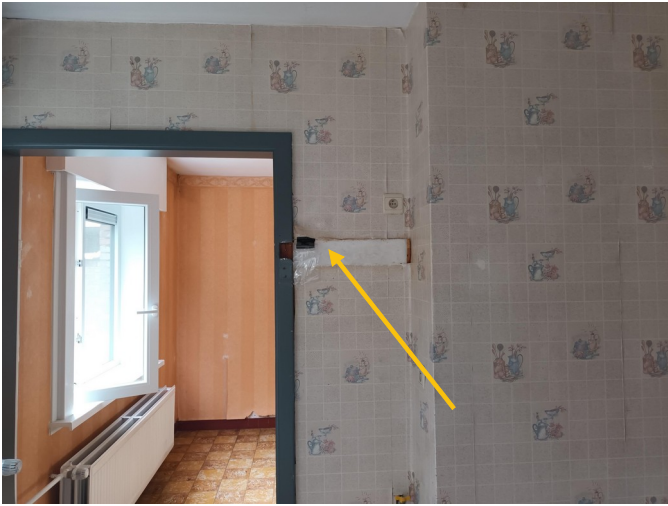
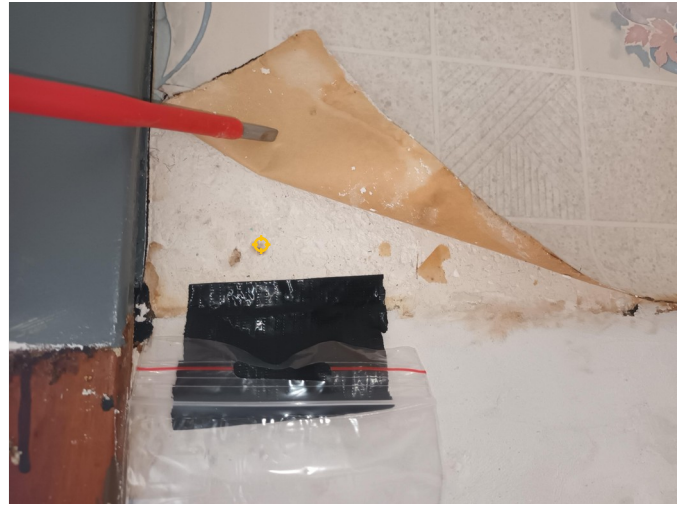
Fiche 15: Pleisterwerk muren

Geen asbest

#	Type	Referentie	Resultaat
15.1	Mengmonster	Staal 2	Geen asbest
