Asbestinventarisatetest

Lentelaan 8, 1600 Sint-Pieters-Leeuw

Attestnummer : 20240725-000207.000

Niet-asbestveilig

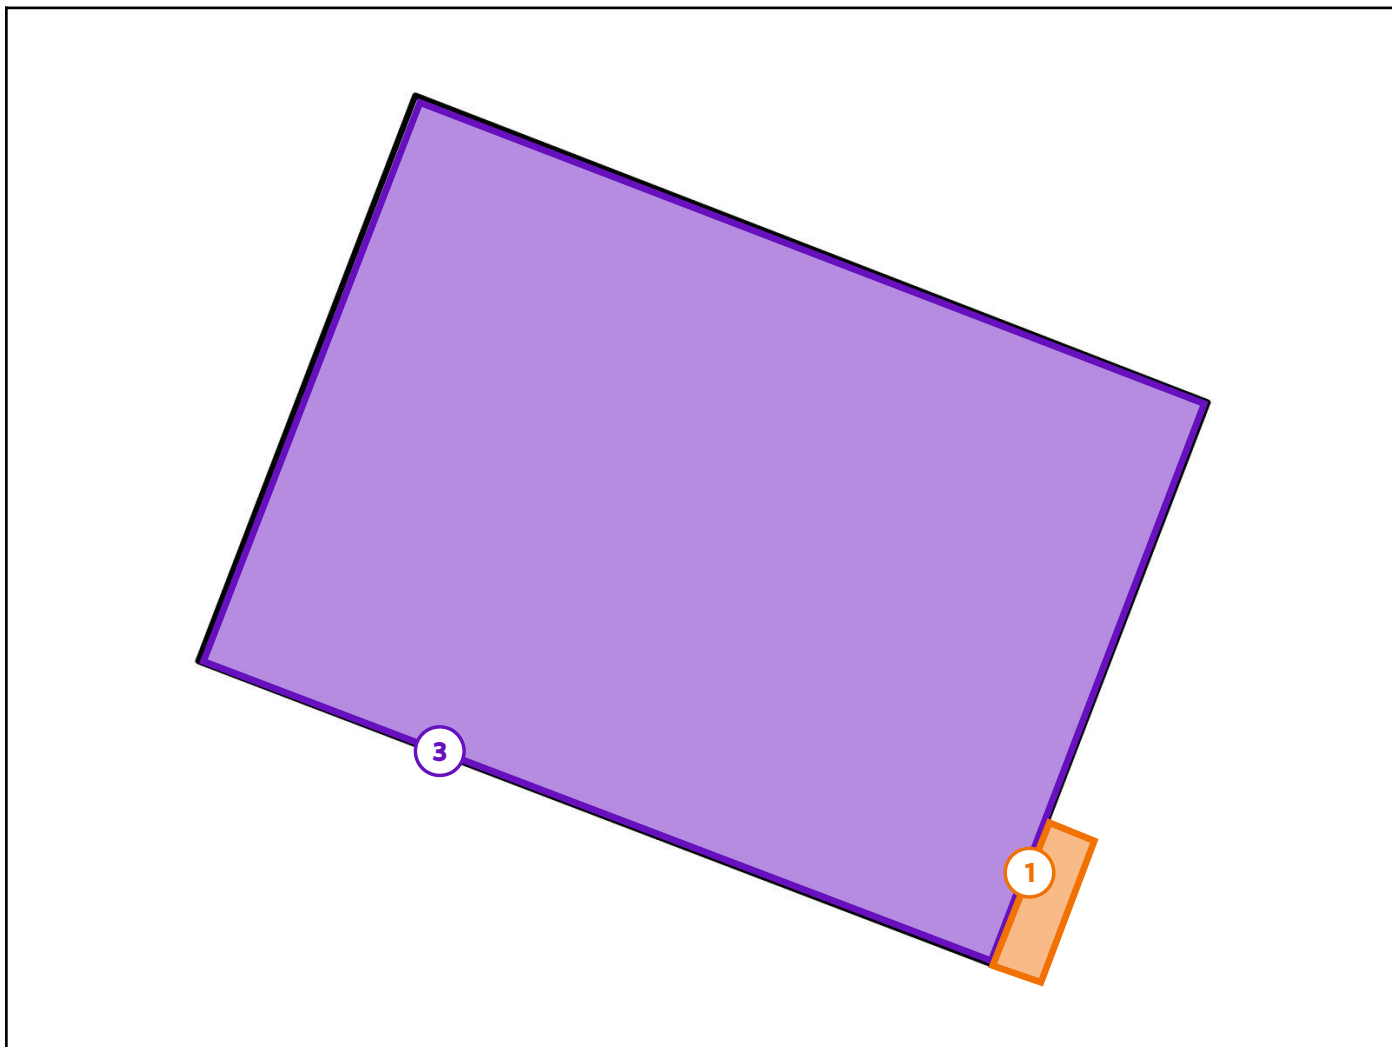
Plan 1.9: Woning: daken v1

Beschrijving	Type	Actie
1. Leien afdak voordeur	Asbestmateriaal	Verwijderen
3. Onderdak woning	Beperking	-

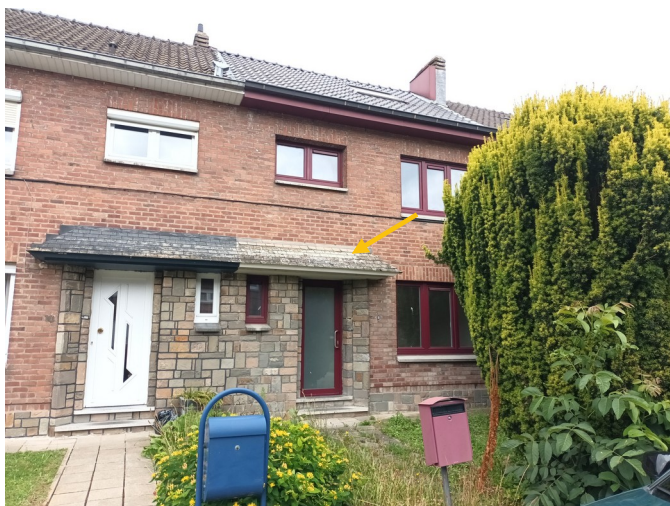
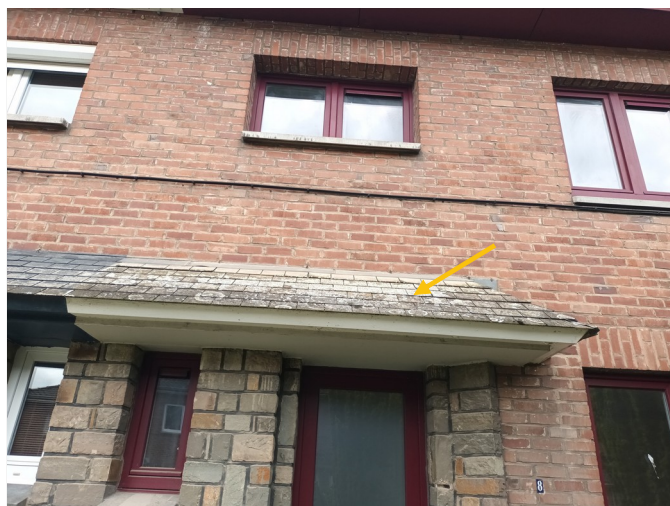
Het asbestmateriaal valt onder de mijlpaal van 2034.

Eindbeoordeling materiaalrisico	Verhoogd materiaalrisico en/of verhoogde kans op vezelvrijgave
---------------------------------	--

Gebondenheid	Categorie 1: hechtgebonden in oorsprong
Asbestsoort (vezeltype)	Crocidoliet aanwezig
Asbestconcentratie	Laag (< 50%)
Afschermingsgraad van het gehele materiaal	Geheel of deels vrij aan de buitenlucht
Toestand van het materiaal	Matig beschadigd, matig verweerd

Beschrijving	Leien afdak voordeur
Omgeving	Buiten
Primaire drager	Schuin dak
Asbestmateriaal	Dak- en gevelbekleding - Lei, shingle
Bindmiddel van asbestmateriaal	Cement
Gebondenheid op basis van bindmiddel	Hecht
Hoeveelheid (oppervlakte - aantal)	<ul style="list-style-type: none">• 4,00 m² - 1 stuk
Totale oppervlakte	4,00 m ²
Eenvoudig bereikbaar	Ja
Bevestigingswijze	<ul style="list-style-type: none">• Genageld, geniet
Identificatiemethode	Vaststelling zonder monsternamen
Destructieve handeling voor identificatie	Nee

Verwijderen

- Zorg voor een veilig beheer. Vermijd het beschadigen van het asbestmateriaal. Controleer de toestand jaarlijks op wijzigingen.
- Hemelwater dat afspoelt van asbestcement daken of gevels kan asbestdeeltjes bevatten. Gebruik het enkel voor gesloten circuits (bv. spoelen toiletten). Reinig na het vervangen van het dak of de gevel de dakgoten en regenwaterput of -ton om asbesthoudend sediment of slib te verwijderen

- Eenvoudige handelingen: mag via doe-het-zelf of door werknemer(s) met opleidingsattest eenvoudige handelingen
Geen complexe situatie.

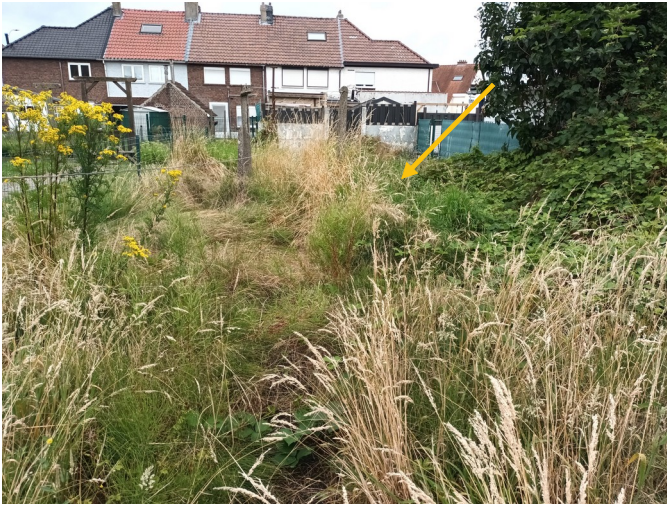
Reden: Overwoekerende vegetatie

Uitleg van de asbestdeskundige: De tuin was overwoekerd. Het is mogelijk dat hier nog asbesthoudende toepassingen/afval verborgen ligt. Het is aangeraden hier extra aandacht aan te besteden.

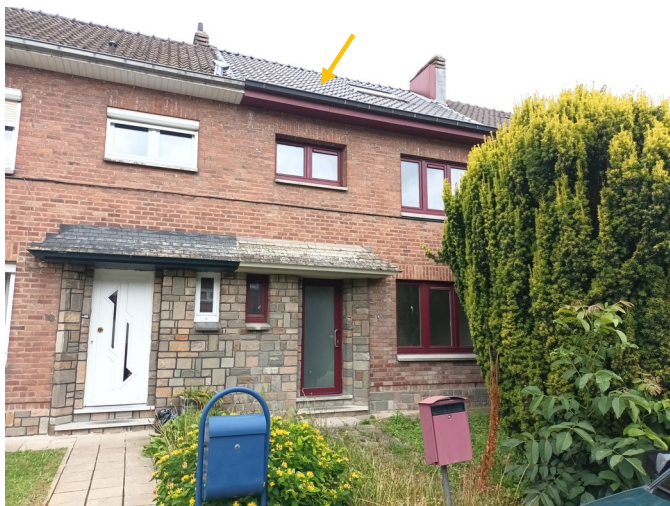
Reden: Het te onderzoeken materiaal situeert zich hoger dan 3,50 m te rekenen vanaf een veilige ondergrond

Uitleg van de asbestdeskundige: Het onderdak kon niet bekeken worden doordat het dak zich op een hoogte bevindt van meer dan 3,5m. Langs de binnenzijde was de zolder afgewerkt met gipskartonplaten. In geval van renovatie/sloop is het aangeraden een bijkomend destructief onderzoek te laten uitvoeren.

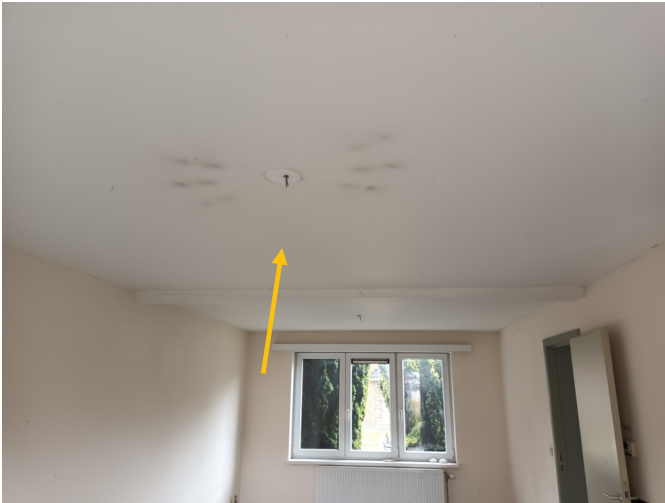
Er zijn valse plafonds aanwezig in de keuken, eetkamer, woonkamer en zolder. Het is mogelijk dat hier nog asbesthoudende toepassingen achter verborgen zitten. In geval van renovatie/sloop is het aangeraden een bijkomend destructief onderzoek te laten uitvoeren.

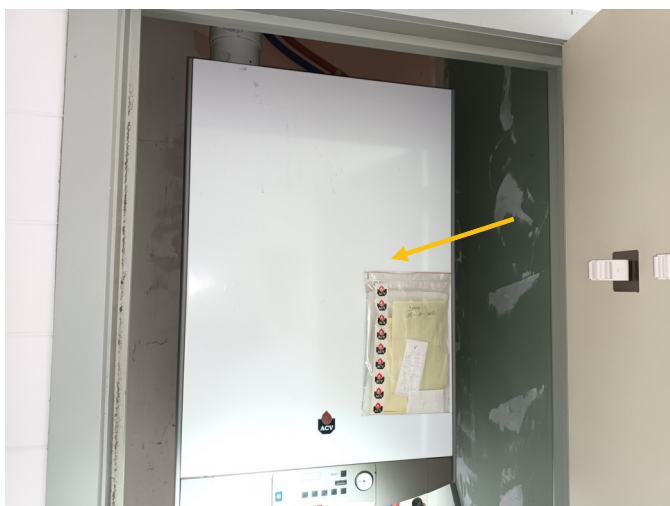
De stookinstallatie werd recentelijk vernieuwd. Deze bevat geen asbestverdachte toepassingen meer.

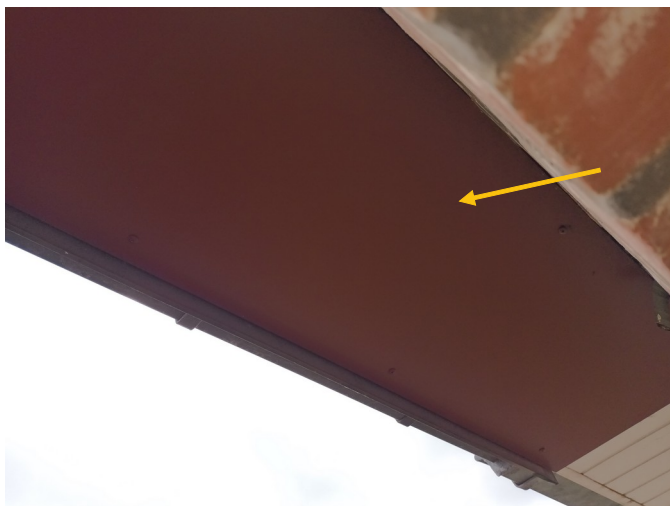
De bakgoot werd recentelijk vernieuwd. Deze bestaat uit nieuwe trespa-panelen.

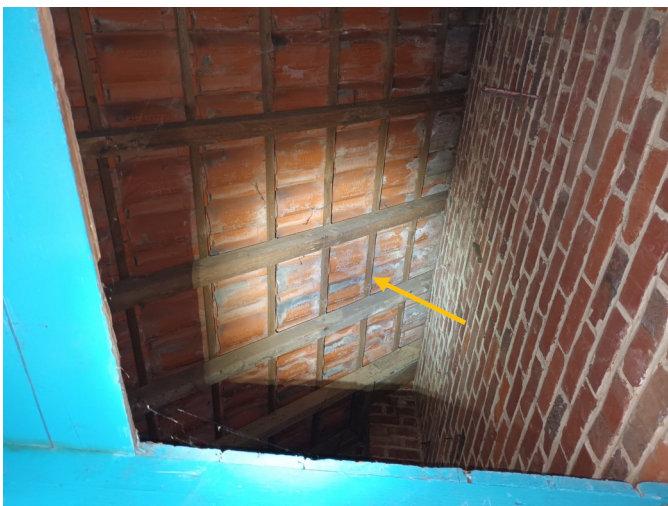
Geen onderdak aanwezig in het tuinhuis.

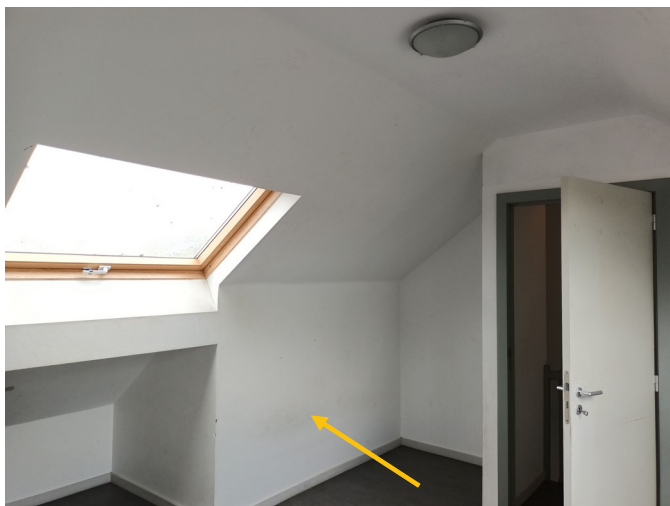
Op de zolder zijn valse wanden aanwezig. Het is mogelijk dat hier nog asbesthoudende toepassingen achter verborgen zitten. In geval van renovatie/sloop is het aangeraden een bijkomend destructief onderzoek te laten uitvoeren.

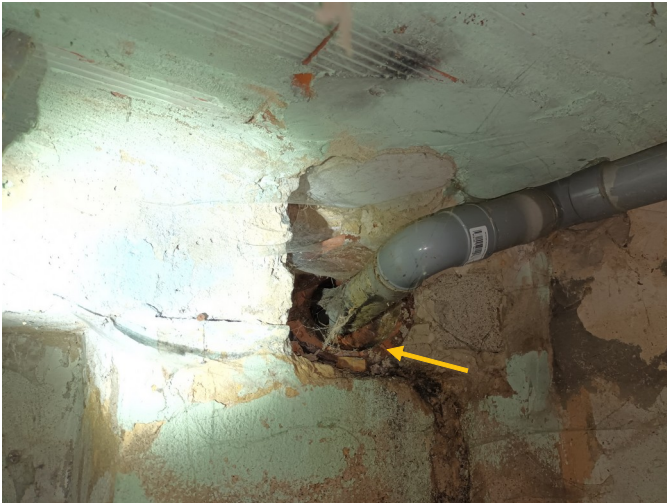
In de kelder werden de afvoerbuizen recentelijk vernieuwd. Er zat nog een oud stuk buis in de muur. Deze is een keramische gres-buis. Deze zijn niet-asbestverdacht.

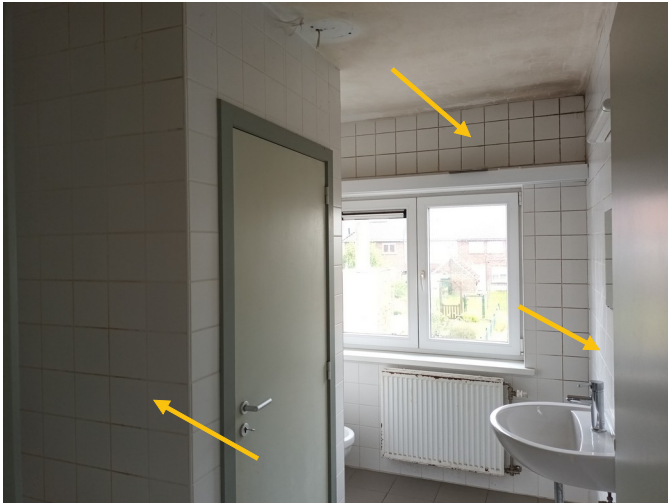
De tegellijm achter de faience tegels in de badkamer is asbestverdacht. Het is niet mogelijk een staalname uit te voeren zonder destructief werk uit te voeren. In geval van renovatie/sloop is het aangeraden een bijkomend destructief onderzoek te laten uitvoeren.

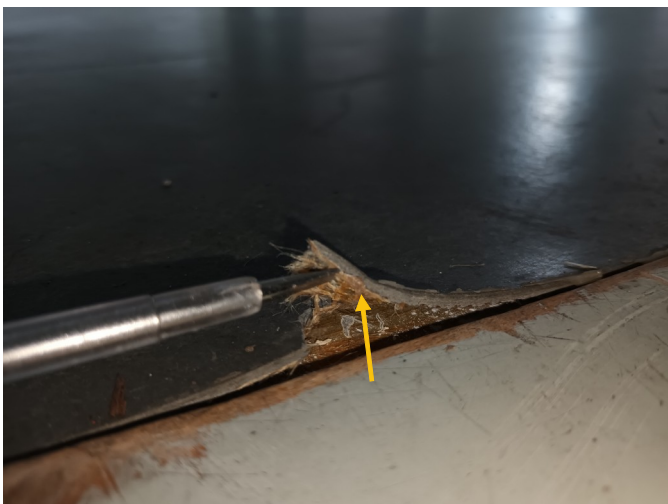
De vinylvloer op SLK 1 en SLK 2 werd visueel beoordeeld als niet-asbestverdacht.

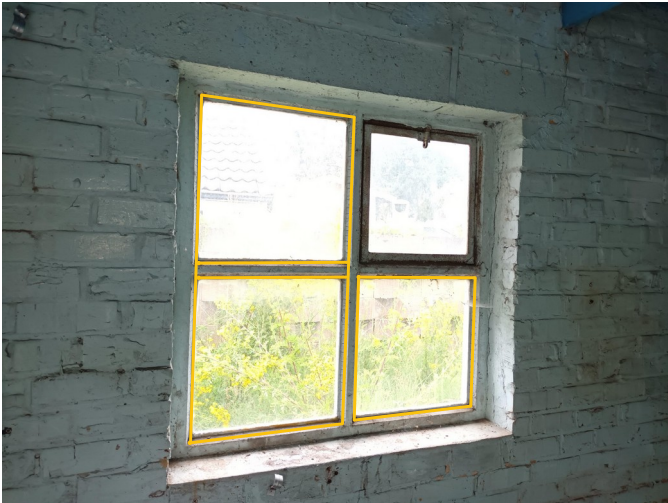
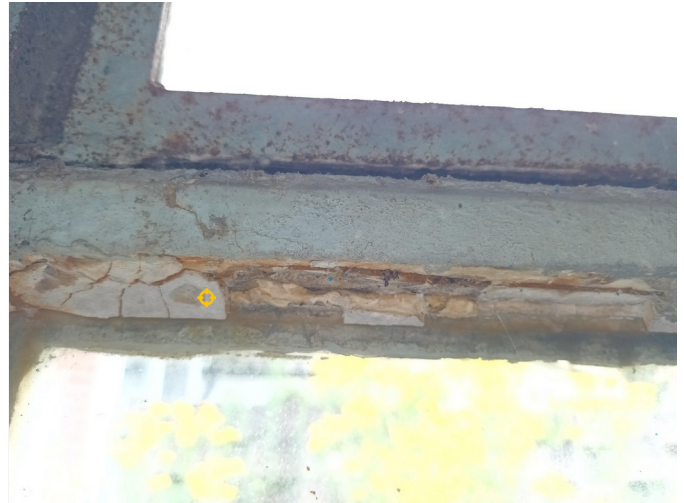
Fiche 12: Mastiek (kader-glas) tuinhuis

Geen asbest

#	Type	Referentie	Resultaat
12.1	Puntmonster	Staal 1	Geen asbest

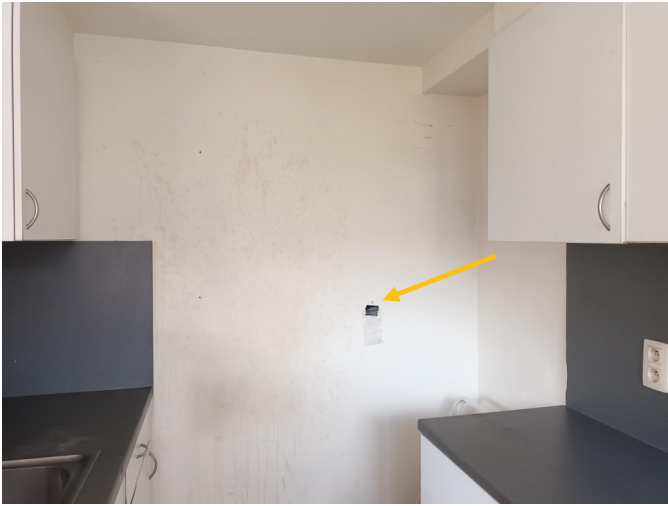
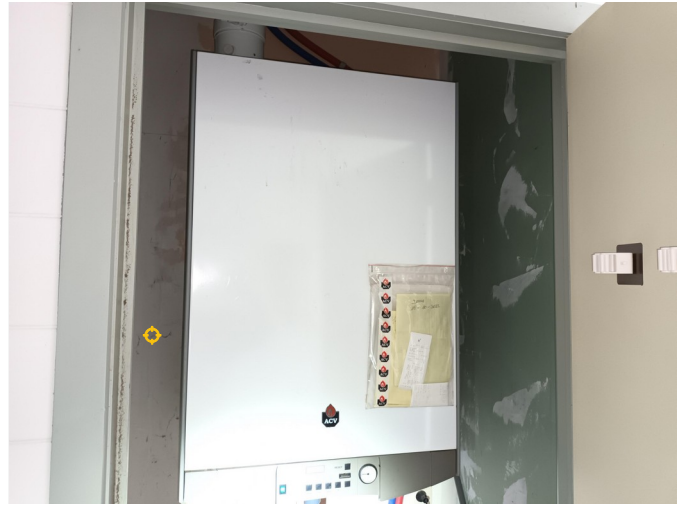
Fiche 13: Pleisterwerk muren

Geen asbest

#	Type	Referentie	Resultaat
13.1	Mengmonster	Staal 2	Geen asbest

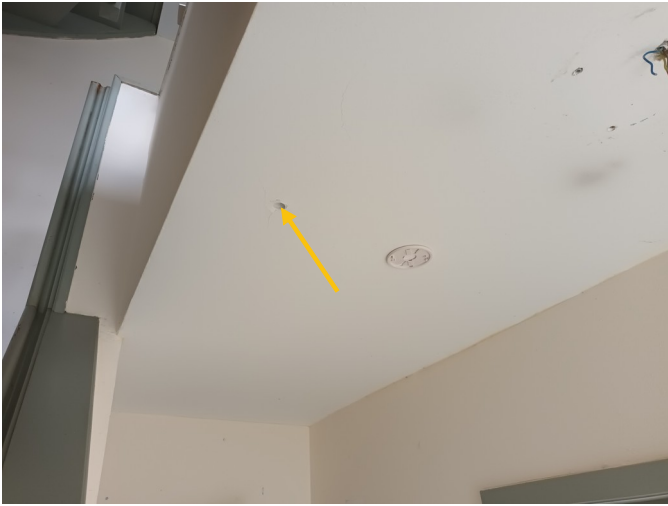
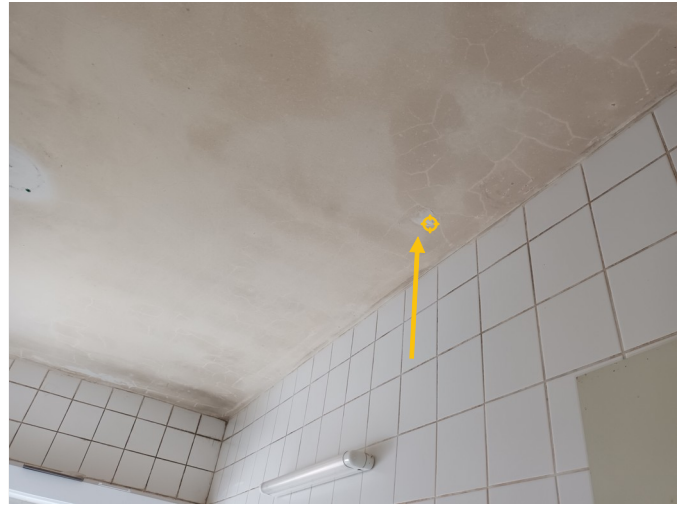
Fiche 14: Pleisterwerk plafonds

Geen asbest

#	Type	Referentie	Resultaat
14.1	Mengmonster	Staal 3	Geen asbest

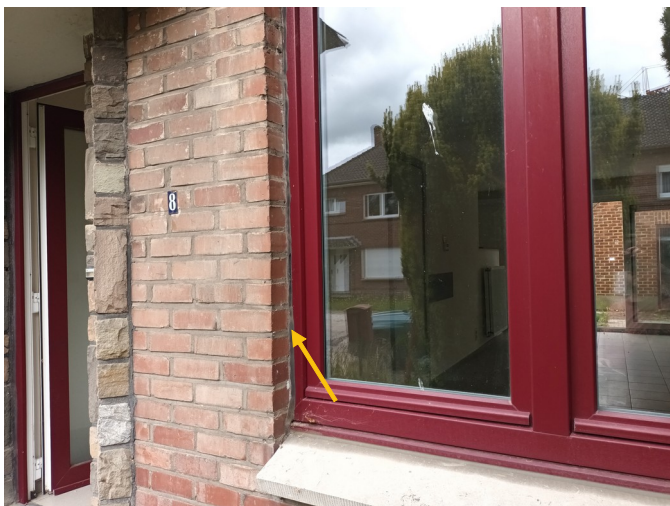
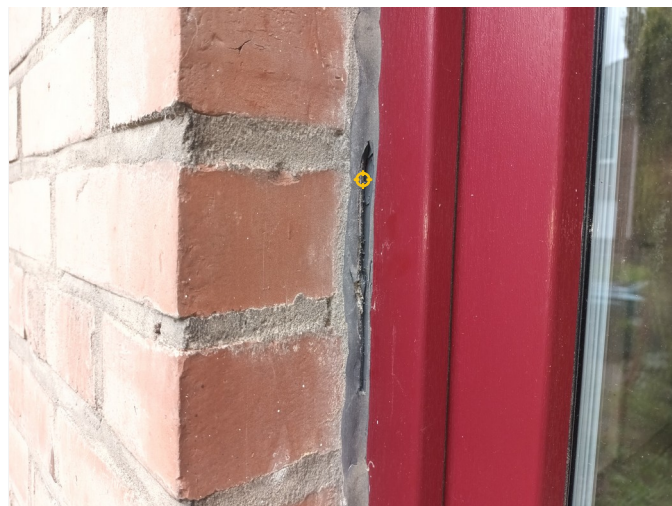
Geen asbest

#	Type	Referentie	Resultaat
15.1	Puntmonster	Staal 4	Geen asbest

Beschrijving	Mastiek (gevel-kader) woning
Omgeving	Buiten
Primaire drager	Wandopening verticaal (raam, deur, ...)
Bindmiddel van materiaal	Kitten, mastiek, pasta
Gebondenheid op basis van bindmiddel	Hecht
Hoeveelheid (gewicht - aantal)	<ul style="list-style-type: none">• 5,00 kg - 1 stuk
Totaal gewicht	5,00 kg
Identificatiemethode	Vaststelling met monstername
Destructieve handeling voor identificatie	Nee
Opmerking	Hoeveelheid is ruwe inschatting. Niet letterlijk over te nemen.
