# Asbestinventarisatetest

Beneluxlaan 25, 1502 Halle

Attestnummer : 20240805-000062.000

Uitgegeven op : 05.08.2024

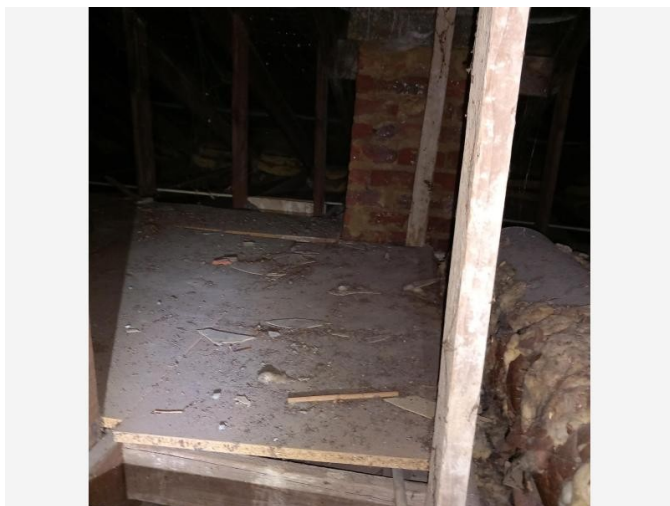
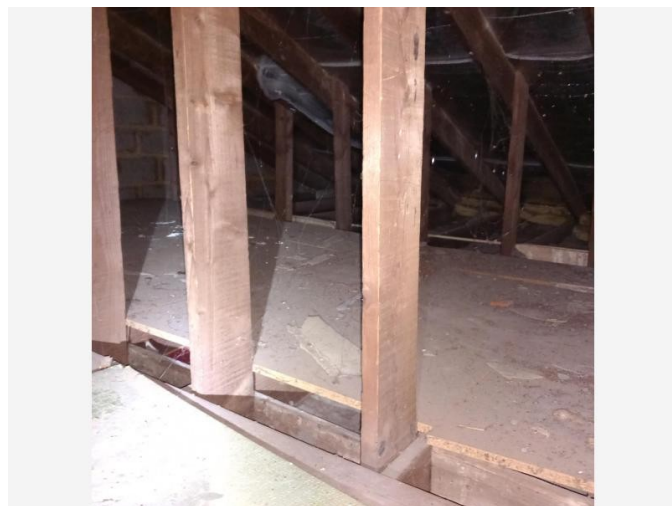
**Dringend verwijderen**

De zolder ligt bezaaid met brokstukken, deze verspreid tussen de spanten van het plafond.

Beschrijving	losse platen op zolder
Type afvalstof	Betreft resten (contaminatie) van verwerking of beschadiging
Type resten (contaminatie)	<ul style="list-style-type: none"><li>Stukken, fragmenten (los, opliggend)</li></ul>
Besmette materialen	<ul style="list-style-type: none"><li>Minerale wol (isolatie)</li></ul>
Bron van de resten	De ganse zolder ligt bezaaid met brokstukken van menuiserie
Omgeving	Binnen
Primaire drager	Vloer
Gebondenheid resten	Hecht
Hoeveelheid (gewicht - aantal)	<ul style="list-style-type: none"><li>10,00 kg - 1 stuk</li></ul>
Totaal gewicht	10,00 kg
Eenvoudig bereikbaar	Ja
Identificatiemethode	Vaststelling met bewijsdocument, zonder monstername
Opmerking	<p>inschatting hoeveelheid, niet nader te bepalen.</p> <p>De ganse zolder ligt bezaaid met brokstukken van menuiserie, vermoedelijk oude onderdakplaten.</p> <p>Tevens is het aangewezen om de dakstructuur nader te bekijken. Mogelijk zitten er nog restanten van de menuiserie genageld op de dakstructuur.</p> <p>Bewijs van analyse toegevoegd. Analyse van identiek materiaal in dezelfde sociale wijk Beneluxlaan 17.</p>

- Sluit de ruimte luchtdicht af en vermijd het betreden van de ruimte in afwachting van verwijdering.
- Verwijder het asbestafval.

- Eenvoudige handelingen: enkel door erkend asbestverwijderaar  
Gezien de complexiteit van de werken is de uitvoering door een erkend saneerder sterk aan te raden.  
Werken volgens de richtlijnen uit de Codex, boek VI, Titel 3."

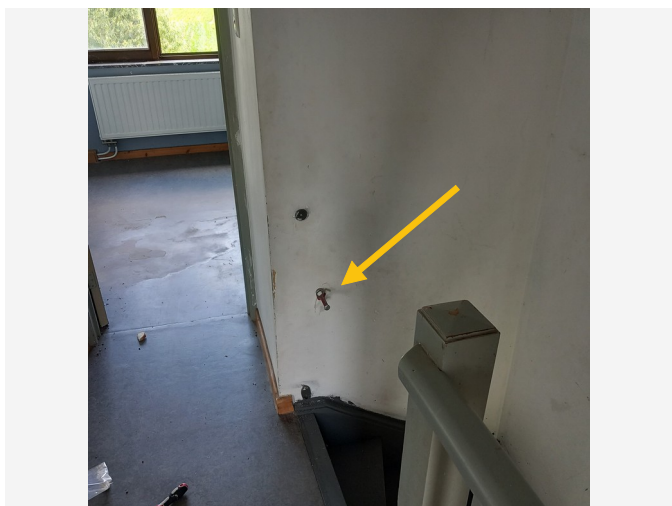
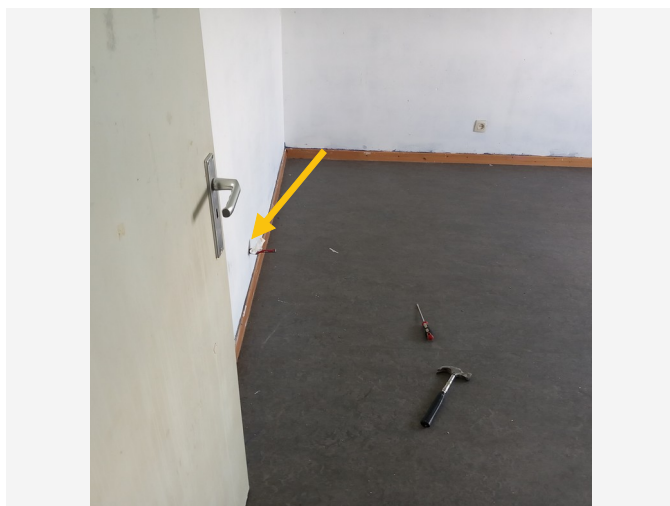
Zorgvuldig beheren

Eindbeoordeling materiaalrisico	Laag materiaalrisico en/of verlaagde kans op vezelvrijgave
---------------------------------	--

Gebondenheid	Categorie 2: niet-hechtgebonden met matrix
Asbestsoort (vezeltype)	Alleen chrysotiel
Asbestconcentratie	Laag (< 50%)
Afschermingsgraad van het gehele materiaal	Geheel of deels (ook) vrij aan de binnenlucht
Toestand van het materiaal	Licht beschadigd, licht verweerd. Intact calciumsilicaatmateriaal of categorie III 'gebondenheid'

#	Type	Referentie	Resultaat
2.1	Mengmonster	staal 1	Chrysotiel

Beschrijving	pleisterwerk muur verspreide staalname
Omgeving	Binnen
Primaire drager	Binnenwand
Asbestmateriaal	In-situ afwerkingslagen - Pleisterwerk (wand, plafond, ...)
Bindmiddel van asbestmateriaal	Gips - kalk
Gebondenheid op basis van bindmiddel	Niet-hechtgebonden
Hoeveelheid (oppervlakte - dikte - aantal)	• 120,00 m <sup>2</sup> - 1,00 cm - 1 stuk
Totaal volume	1,20 m <sup>3</sup>
Eenvoudig bereikbaar	Ja
Bevestigingswijze	• Verlijmd, ingegoten, versmeerd
Identificatiemethode	Vaststelling met monstername
Destructieve handeling voor identificatie	Nee
Opmerking	inschatting hoeveelheid staalname in de keuken, hal gelijkvloers en verdieping en slaapkamer.

- Zorg voor een veilig beheer. Vermijd het beschadigen van het asbestmateriaal. Controleer de toestand jaarlijks op wijzigingen.

- Hermetische zone (erkend asbestverwijderaar)  
"De bron betreft een niet hecht gebonden asbesttoepassing waar bij de verwijdering makkelijk asbestvezels kunnen vrijkomen.

Uitvoering in hermetisch afgesloten zone, door erkend saneerder en volgens de richtlijnen uit de Codex, boek VI, Titel 3."

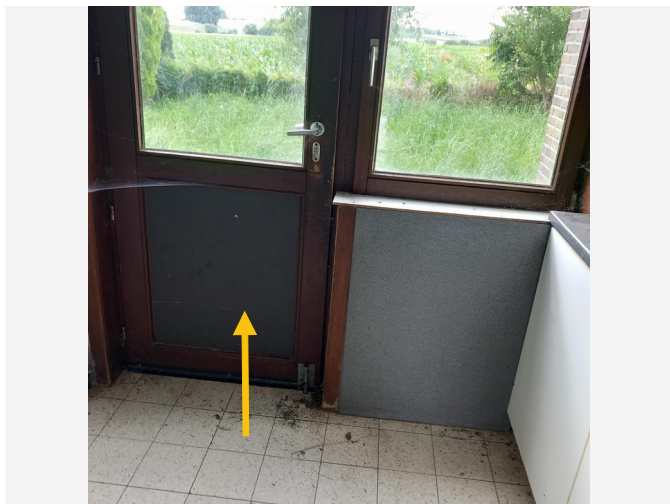
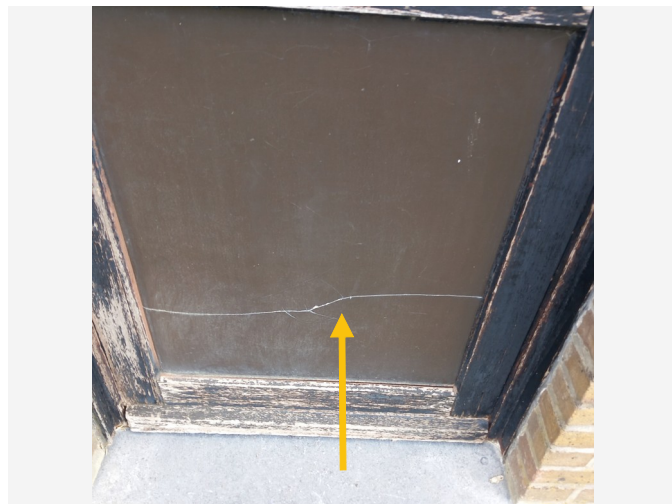
Zorgvuldig beheren

Eindbeoordeling materiaalrisico	Laag materiaalrisico en/of verlaagde kans op vezelvrijgave
---------------------------------	--

Gebondenheid	Categorie 1: hechtgebonden in oorsprong
Asbestsoort (vezeltype)	Alleen chrysotiel
Asbestconcentratie	Laag (< 50%)
Afschermingsgraad van het gehele materiaal	Geheel of deels (ook) vrij aan de binnenlucht
Toestand van het materiaal	Licht beschadigd, licht verweerd. Intact calciumsilicaatmateriaal of categorie III 'gebondenheid'

Beschrijving	deurpaneel keukendeur
Omgeving	Grenst aan binnen- en buitenlucht
Primaire drager	Wandopening verticaal (raam, deur, ...)
Asbestmateriaal	Plaat, paneel, tablet - Geëmailleerd, type Glasal
Bindmiddel van asbestmateriaal	Cement
Gebondenheid op basis van bindmiddel	Hecht
Hoeveelheid (oppervlakte - dikte - aantal)	<ul style="list-style-type: none"><li>• 0,50 m<sup>2</sup> - 0,50 cm - 2 stuks</li></ul>
Totaal volume	0,005 m <sup>3</sup>
Eenvoudig bereikbaar	Ja
Bevestigingswijze	<ul style="list-style-type: none"><li>• Geklemd</li></ul>
Identificatiemethode	Vaststelling zonder monsternamen
Destructieve handeling voor identificatie	Nee
Opmerking	<p>paneel komt zowel binnen als buiten voor met vermoedelijk isolatielaag ertussen.</p> <p>Gekende toepassing. Deze toepassing is geanalyseerd in een gelijkaardig pand in de Beneluxlaan nr 17, zie bewijsdocument. Uit de analyse blijkt dat er enkel chrysotiel aanwezig is in deze toepassing.</p>

- Zorg voor een veilig beheer. Vermijd het beschadigen van het asbestmateriaal. Controleer de toestand jaarlijks op wijzigingen.

- Eenvoudige handelingen: mag via doe-het-zelf of door werknemer(s) met opleidingsattest eenvoudige handelingen  
"Bron fixeren en zonder te beschadigen/breken wegnemen.

Uitvoering door daartoe opgeleid personeel en volgens de richtlijnen uit de Codex, boek VI, Titel 3."

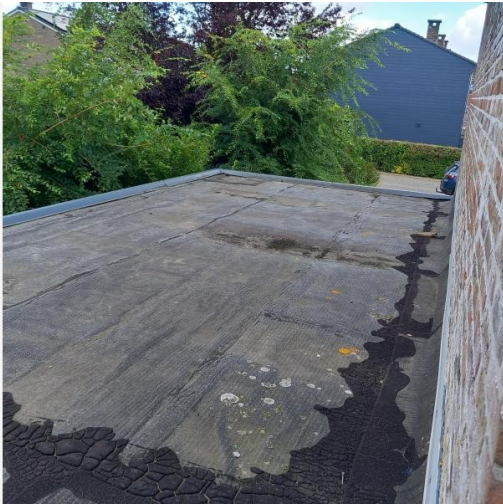
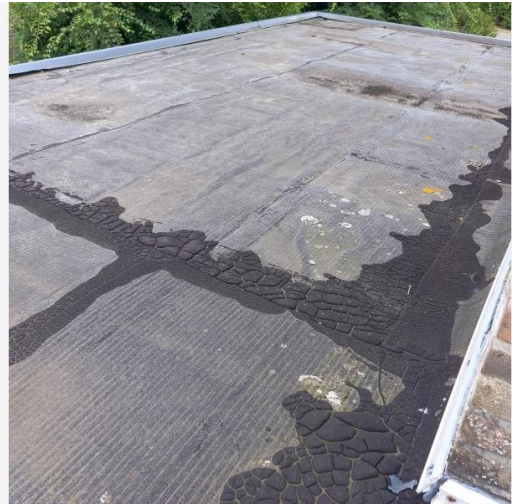
Zorgvuldig beheren

Eindbeoordeling materiaalrisico	Laag materiaalrisico en/of verlaagde kans op vezelvrijgave
---------------------------------	--

Gebondenheid	Categorie 1: hechtgebonden in oorsprong
Asbestsoort (vezeltype)	Alleen chrysotiel
Asbestconcentratie	Laag (< 50%)
Afschermingsgraad van het gehele materiaal	Geheel of deels vrij aan de buitenlucht
Toestand van het materiaal	Licht beschadigd, licht verweerd. Intact calciumsilicaatmateriaal of categorie III 'gebondenheid'

Beschrijving	roofing dak garage
Omgeving	Binnen
Primaire drager	Plat dak
Asbestmateriaal	Dak- en gevelbekleding - Roofing
Bindmiddel van asbestmateriaal	Bitumen (roofing, teer, asfalt)
Gebondenheid op basis van bindmiddel	Hecht
Hoeveelheid (oppervlakte - aantal)	<ul style="list-style-type: none"><li>• 19,97 m<sup>2</sup> - 1 stuk</li></ul>
Totale oppervlakte	19,97 m <sup>2</sup>
Eenvoudig bereikbaar	Ja
Bevestigingswijze	<ul style="list-style-type: none"><li>• Verlijmd, ingegoten, versmeerd</li></ul>
Identificatiemethode	Vaststelling zonder monstername  Motivatie: Groot risico op structurele gevolgschade (lekschade, werking installatie,...)
Destructieve handeling voor identificatie	Nee
Opmerking	Oudere roofing kan asbesthoudend zijn. Geen staalname omwille van mogelijke structurele schade. Geen bewijsdocument van vernieuwing roofing aanwezig. Momenteel wordt de roofing als asbesthoudend beschouwd tot het tegendeel bewezen is.

- Zorg voor een veilig beheer. Vermijd het beschadigen van het asbestmateriaal. Controleer de toestand jaarlijks op wijzigingen.

- Eenvoudige handelingen: mag via doe-het-zelf of door werknemer(s) met opleidingsattest eenvoudige handelingen  
De roofing met onderliggende dakstructuur integraal verwijderen als asbesthoudende afval. Bron fixeren en onder constante verneveling zo min mogelijk beschadigen bij het wegnemen.

Uitvoering door opgeleid personeel en/of erkend saneerder en volgens de richtlijnen uit de Codex, boek VI, Titel 3.

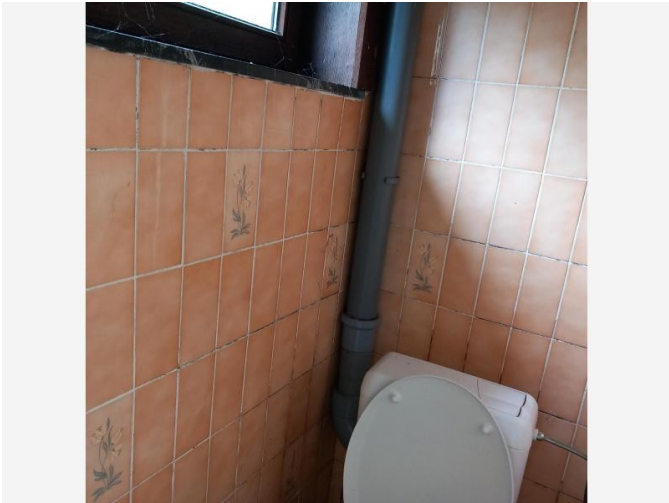
lijm van faiences kan asbesthoudend zijn. staalname aangewezen bij ontmantelingswerken

Identificatiemethode	Redelijk vermoeden
Primaire drager	Binnenwand
Bindmiddel	Lijm
Gebondenheid bindmiddel	Hecht

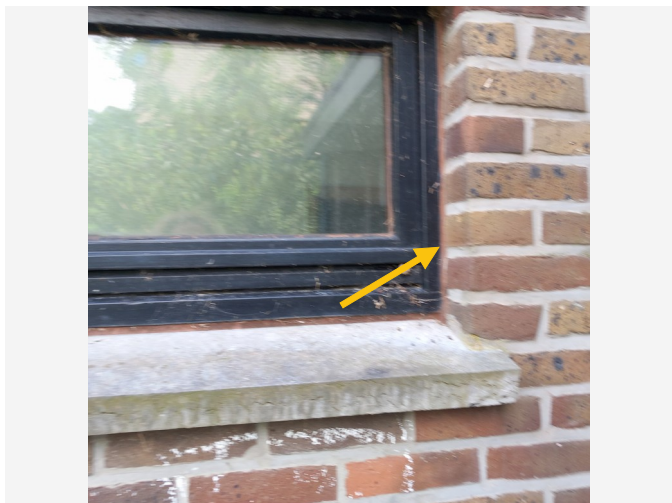
## Fiche 6: rode siliconen kader/muur voor-, achter- en zijgevel

Er zijn restanten teruggevonden onder de rode siliconen van oudere witte mastiek. Deze blijkt positief uit de labo analyse van een gelijkaardig pand in de Beneluxlaan (nr 17), zie bewijsdocument. de rode siliconen zelf is negatief. Verwijdering van de witte mastiek kan niet zonder de rode mee te verwijderen en visa versa.

Hierdoor moet de rode siliconen eveneens als positief beschouwd worden.

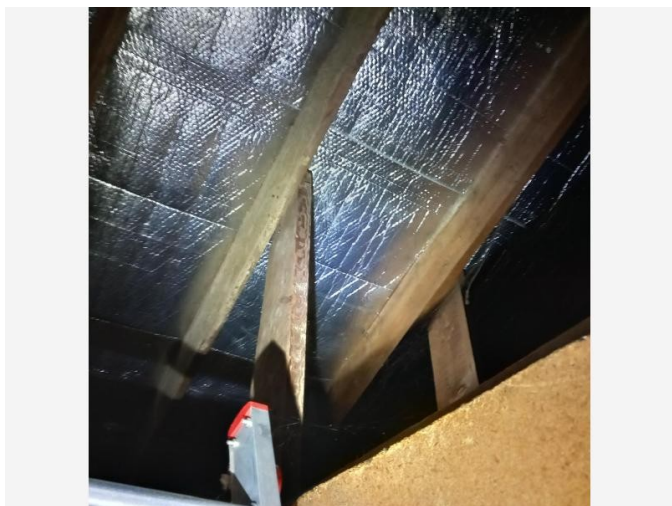
Er is isolatie aangebracht rechtstreeks onder de pannen. er is geen nieuw onderdak vastgesteld. Echter door de grote beschadiging van het oude onderdak is het sterk aangeraden om de dakstructuur nader te onderzoeken. Er kunnen immers nog brokstukken van de oude menuiserie te genageld zitten op de dakstructuur.

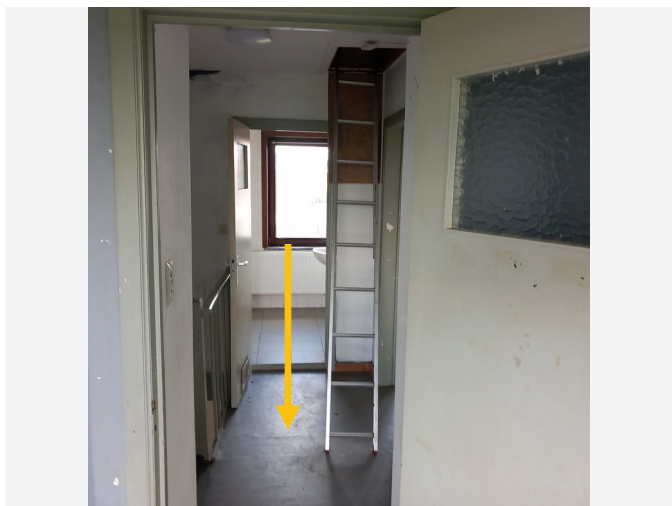
Visueel vastgesteld, de vinyl op de verdieping is niet asbestverdacht. Geen weet van andere toepassingen onder deze vloerbekleding.

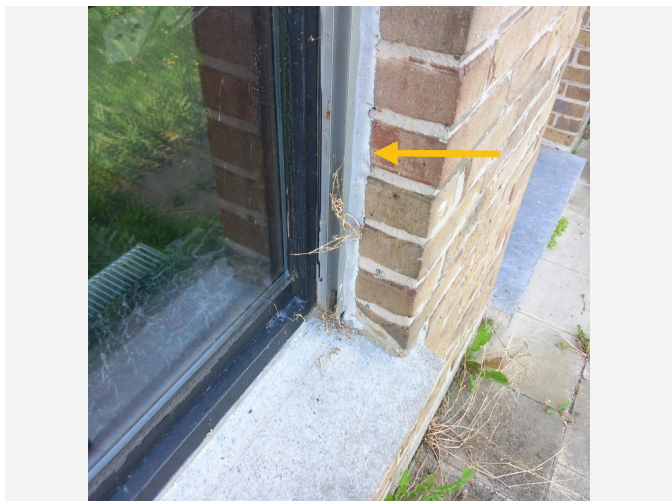
## Fiche 9: grijze siliconen kader/muur voor- en achtergevel

Er zijn restanten teruggevonden onder de grijze siliconen van oudere witte mastiek. Deze blijkt positief uit de labo analyse van een gelijkaardig pand in de Beneluxlaan (nr 17), zie bewijsdocument. de grijze siliconen zelf is negatief. Verwijdering van de witte mastiek kan niet zonder de grijze mee te verwijderen en visa versa.

Hierdoor moet de grijze siliconen eveneens als positief beschouwd worden.

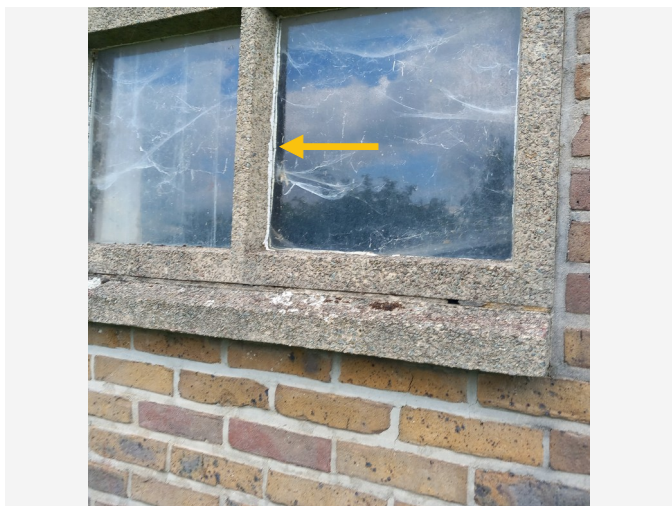
deze toepassing komt in gelijkaardige panden voor in de Beneluxlaan. Analyse van dezelfde mastiek in de Beneluxlaan nr 17 was negatief. zie bewijsdocument

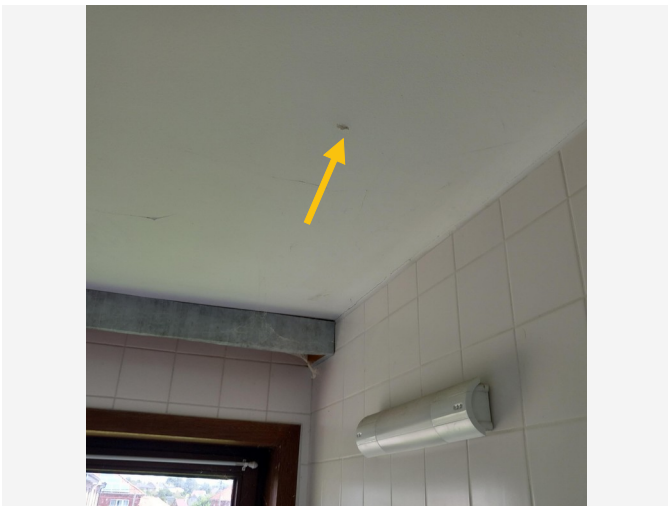
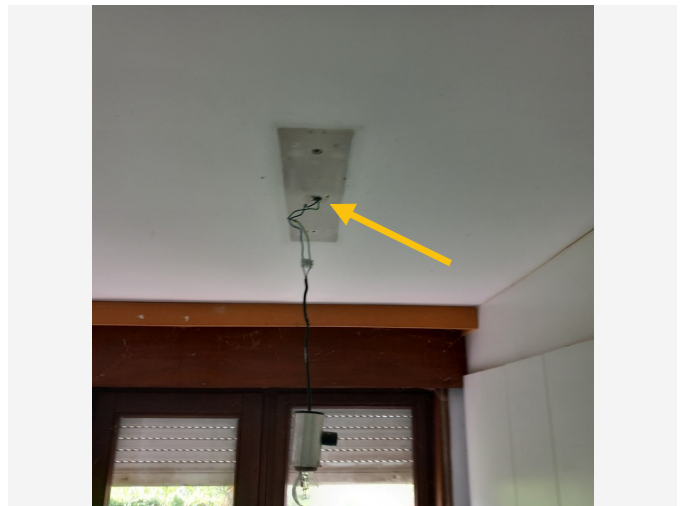
Geen asbest

#	Type	Referentie	Resultaat
11.1	Mengmonster	staal 2	Geen asbest

Beschrijving	pleisterwerk plafond verspreide staalname
Omgeving	Binnen
Primaire drager	Plafond
Bindmiddel van materiaal	Gips - kalk
Gebondenheid op basis van bindmiddel	Niet-hechtgebonden
Hoeveelheid (oppervlakte - dikte - aantal)	• 120,00 m <sup>2</sup> - 1,00 cm - 1 stuk
Totaal volume	1,20 m <sup>3</sup>
Identificatiemethode	Vaststelling met monstername
Destructieve handeling voor identificatie	Nee
Opmerking	<p>inschatting hoeveelheid</p> <p>In gelijkaardige panden in de Beneluxlaan nr 37en 39 is er asbesthoudend pleisterwerk aangetroffen volgens labo analyse (zie bewijsdocument).</p> <p>Staalname uitgevoerd in de keuken, woonkamer, hal en badkamer.</p> <p>Het is aangewezen om extra stalen van het plafondpleister te nemen om uit te sluiten dat het pleister asbesthoudend is, immers is er een reële kans dat er toch asbest in het pleister aanwezig is.</p> <p>staalname in de keuken, badkamer, traphal en slaapkamer</p>
