Asbestinventarisatetest

Beneluxlaan 39, 1502 Halle

Attestnummer : 20240805-000056.000

Uitgegeven op : 05.08.2024

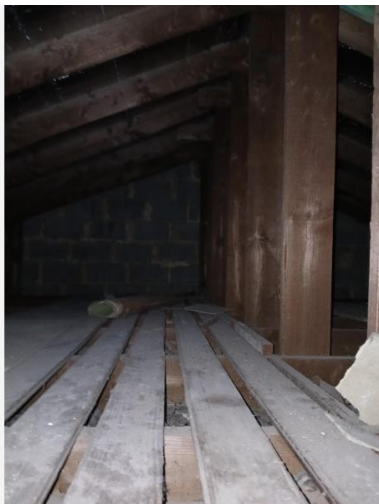
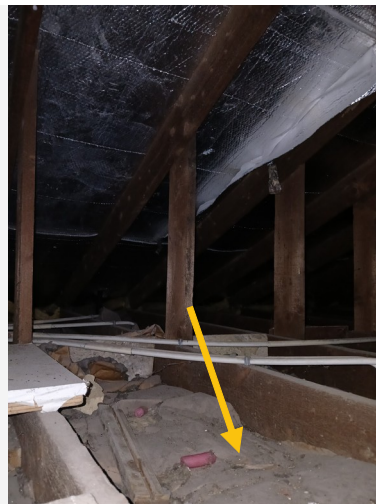
Het asbestmateriaal valt onder de mijlpaal van 2040.

De zolder ligt bezaaid met brokstukken, deze verspreid tussen de spanten van het plafond.

Beschrijving	losse platen op zolder
Type afvalstof	Betreft resten (contaminatie) van verwerking of beschadiging
Type resten (contaminatie)	<ul style="list-style-type: none">Stukken, fragmenten (los, opliggend)
Besmette materialen	<ul style="list-style-type: none">Minerale wol (isolatie)
Bron van de resten	brokstukken verspreid over de ganse ruimte
Omgeving	Binnen
Primaire drager	Vloer
Gebondenheid resten	Niet hecht
Hoeveelheid (gewicht - aantal)	<ul style="list-style-type: none">5,00 kg - 1 stuk
Totaal gewicht	5,00 kg
Eenvoudig bereikbaar	Ja
Identificatiemethode	Vaststelling met bewijsdocument, zonder monstername
Opmerking	<p>inschatting hoeveelheid, niet nader te bepalen.</p> <p>De ganse zolder ligt bezaaid met brokstukken van menuiserie, vermoedelijk oude onderdakplaten.</p> <p>Tevens is het aangewezen om de dakstructuur nader te bekijken. Mogelijk zitten er nog restanten van de menuiserie genageld op de dakstructuur.</p> <p>Bewijs van analyse toegevoegd. Analyse van identiek materiaal in dezelfde sociale wijk Beneluxlaan 17.</p>

Dringend verwijderen

- Sluit de ruimte luchtdicht af en vermijd het betreden van de ruimte in afwachting van verwijdering.
- Verwijder het asbestafval.

- Hermetische zone (erkend asbestverwijderaar)
Gezien de complexiteit van de werken is de uitvoering door een erkend saneerder sterk aan te raden.
Werken volgens de richtlijnen uit de Codex, boek VI, Titel 3."

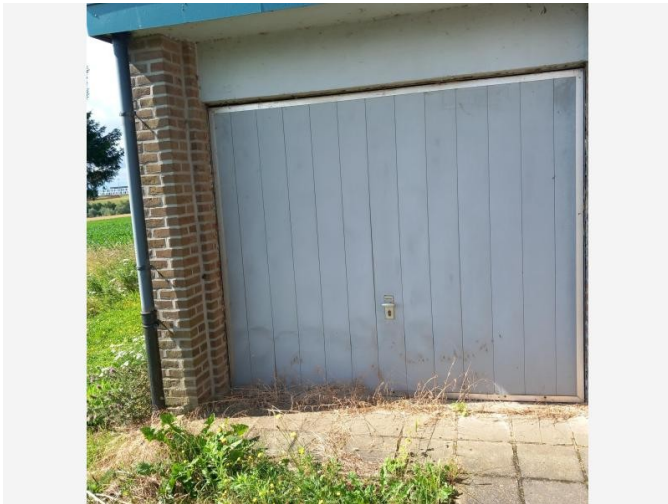
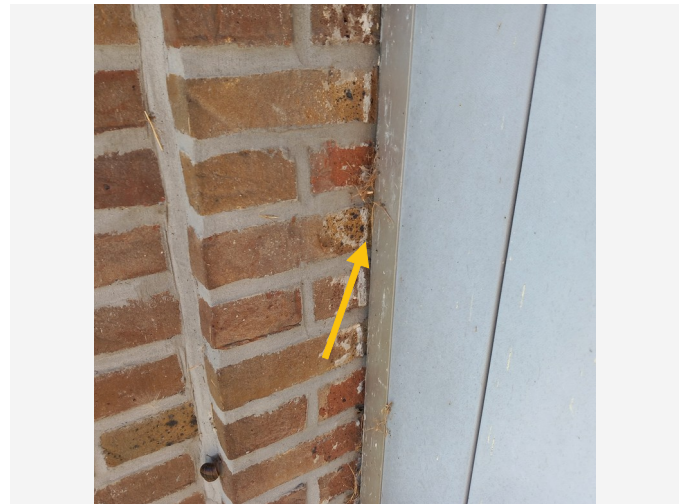
Fiche 2: witte mastiek restanten verspreid aan alle ramen/muur

Eindbeoordeling materiaalrisico	Verhoogd materiaalrisico en/of verhoogde kans op vezelvrijgave
---------------------------------	--

Gebondenheid	Categorie 1: hechtgebonden in oorsprong
Asbestsoort (vezeltype)	Alleen chrysotiel
Asbestconcentratie	Laag (< 50%)
Afschermingsgraad van het gehele materiaal	Geheel of deels vrij aan de buitenlucht
Toestand van het materiaal	Zwaar beschadigd, zwaar verweerd

Beschrijving	witte mastiek restanten verspreid aan alle ramen/muur
Omgeving	Buiten
Primaire drager	Wandopening verticaal (raam, deur, ...)
Asbestmateriaal	In-situ afwerkingslagen - Pasta, stopverf, voegsel, stopsel, vulsel, mastiek, kitten, ...
Bindmiddel van asbestmateriaal	Kitten, mastiek, pasta
Gebondenheid op basis van bindmiddel	Hecht
Hoeveelheid (gewicht - aantal)	<ul style="list-style-type: none">• 5,00 kg - 1 stuk
Totaal gewicht	5,00 kg
Eenvoudig bereikbaar	Ja
Bevestigingswijze	<ul style="list-style-type: none">• Verlijmd, ingegoten, versmeerd
Identificatiemethode	Vaststelling met bewijsdocument, zonder monsternamen
Destructieve handeling voor identificatie	Nee
Opmerking	<p>inschatting hoeveelheid</p> <p>aan de ramen, deuren en poort zijn visueel restanten zichtbaar van witte mastiek. deze is slecht verwijderd in het verleden. Hierover is grijze of rode siliconen aangebracht. In pand nr 17 (hetzelfde type) van de sociale wijk in de Beneluxlaan, bevestigt de labo analyse dat de witte mastiek asbesthoudend is (zie bewijsdocument)</p>

Verwijderen

- Zorg voor een veilig beheer. Vermijd het beschadigen van het asbestmateriaal. Controleer de toestand jaarlijks op wijzigingen.

- Eenvoudige handelingen: mag via doe-het-zelf of door werknemer(s) met opleidingsattest eenvoudige handelingen
"Metselwerk rondom de bron loskappen en deze zonder te beschadigen/breken wegnemen.

Uitvoering door daartoe opgeleid personeel en volgens de richtlijnen uit de Codex, boek VI, Titel 3."

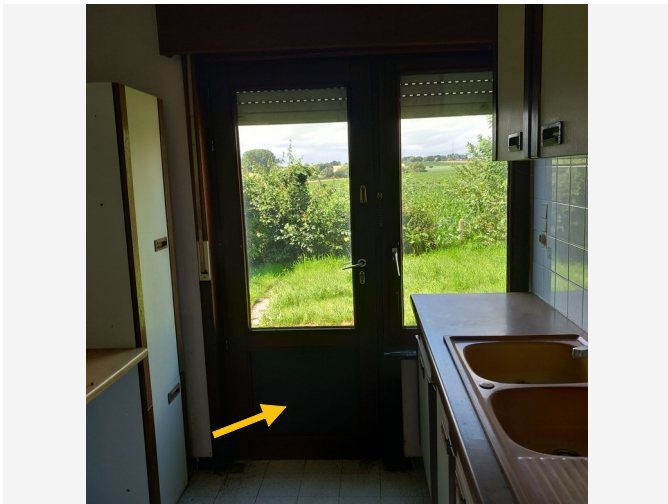
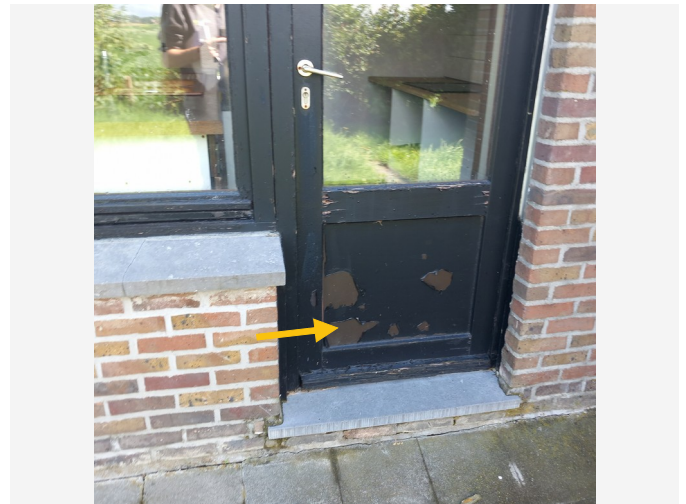
Eindbeoordeling materiaalrisico	Laag materiaalrisico en/of verlaagde kans op vezelvrijgave
---------------------------------	--

Beschrijving	glasal paneel keukendeur
Omgeving	Grenst aan binnen- en buitenlucht
Primaire drager	Wandopening verticaal (raam, deur, ...)
Asbestmateriaal	Plaat, paneel, tablet - Geëmailleerd, type Glasal
Bindmiddel van asbestmateriaal	Cement
Gebondenheid op basis van bindmiddel	Hecht
Hoeveelheid (oppervlakte - dikte - aantal)	<ul style="list-style-type: none">• 0,50 m² - 0,50 cm - 1 stuk
Totaal volume	0,003 m ³
Eenvoudig bereikbaar	Ja
Bevestigingswijze	<ul style="list-style-type: none">• Geklemd
Identificatiemethode	Vaststelling met bewijsdocument, zonder monsternamen
Destructieve handeling voor identificatie	Nee
Opmerking	<p>paneel komt zowel binnen als buiten voor met vermoedelijk isolatielaag ertussen.</p> <p>Gekende toepassing. Deze toepassing is geanalyseerd in een gelijkaardig pand in de Beneluxlaan nr 17, zie bewijsdocument. Uit de analyse blijkt dat er enkel chrysotiel aanwezig is in deze toepassing.</p>

Zorgvuldig beheren

- Zorg voor een veilig beheer. Vermijd het beschadigen van het asbestmateriaal. Controleer de toestand jaarlijks op wijzigingen.

- Eenvoudige handelingen: mag via doe-het-zelf of door werknemer(s) met opleidingsattest eenvoudige handelingen
"Bron in geheel en zonder te beschadigen wegnemen.

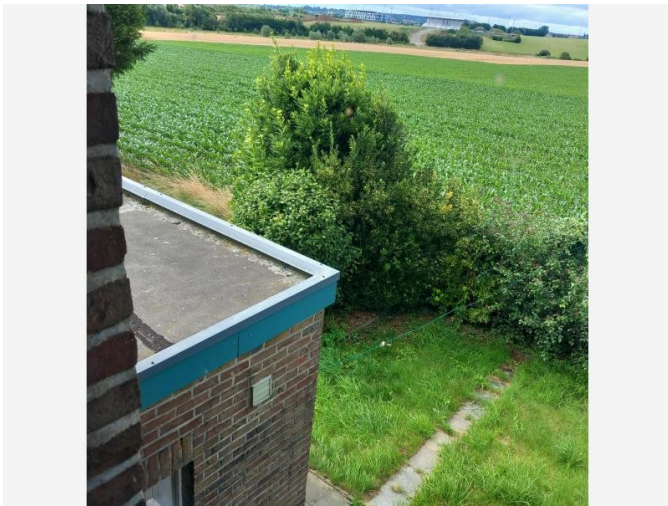
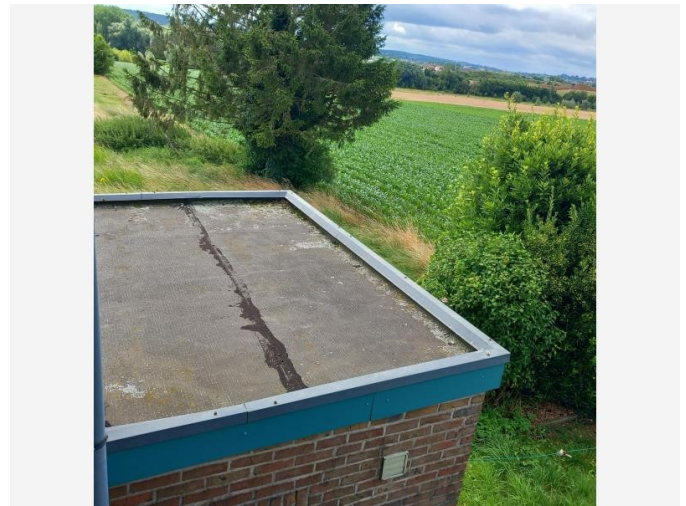
Eindbeoordeling materiaalrisico	Laag materiaalrisico en/of verlaagde kans op vezelvrijgave
---------------------------------	--

Beschrijving	roofing dak garage
Omgeving	Buiten
Primaire drager	Plat dak
Asbestmateriaal	Dak- en gevelbekleding - Roofing
Bindmiddel van asbestmateriaal	Bitumen (roofing, teer, asfalt)
Gebondenheid op basis van bindmiddel	Hecht
Hoeveelheid (oppervlakte - aantal)	<ul style="list-style-type: none">• 20,00 m² - 1 stuk
Totale oppervlakte	20,00 m ²
Eenvoudig bereikbaar	Ja
Bevestigingswijze	<ul style="list-style-type: none">• Verlijmd, ingegoten, versmeerd
Identificatiemethode	Vaststelling zonder monstername Motivatie: Groot risico op structurele gevolgschade (lekschade, werking installatie,...)
Destructieve handeling voor identificatie	Nee
Opmerking	<p>Oudere roofing kan asbesthoudend zijn. Geen staalname omwille van mogelijke structurele schade. Geen bewijsdocument van vernieuwing roofing aanwezig. Momenteel wordt de roofing als asbesthoudend beschouwd tot het tegendeel bewezen is.</p> <p>De roofing met onderliggende dakstructuur integraal verwijderen als asbesthoudende afval.</p>

Zorgvuldig beheren

- Zorg voor een veilig beheer. Vermijd het beschadigen van het asbestmateriaal. Controleer de toestand jaarlijks op wijzigingen.

- Eenvoudige handelingen: mag via doe-het-zelf of door werknemer(s) met opleidingsattest eenvoudige handelingen
Bron fixeren en onder constante verneveling zo min mogelijk beschadigen bij het wegnemen.

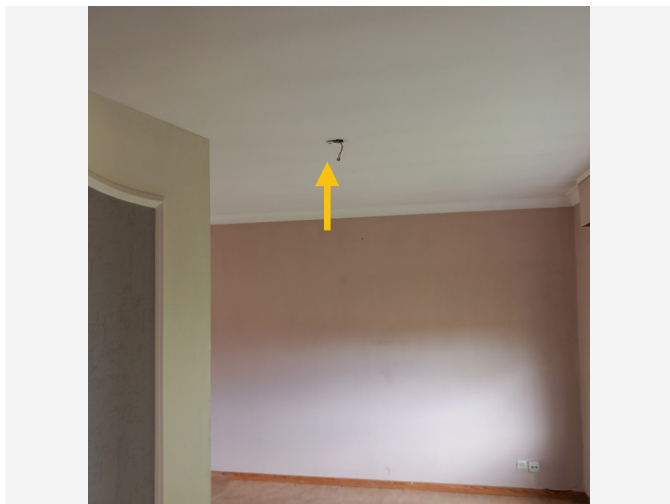
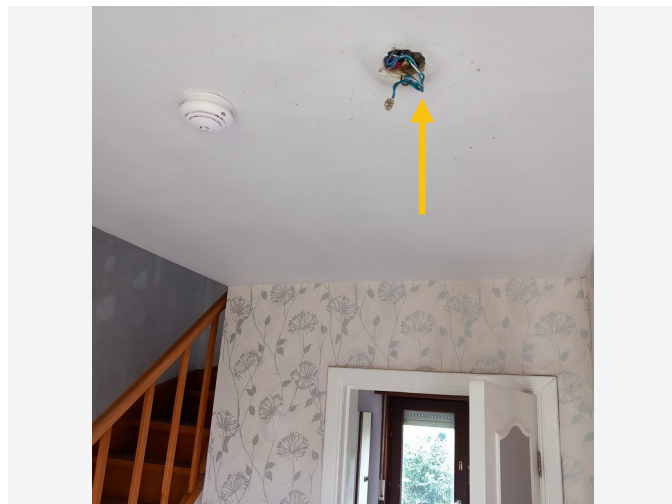
Eindbeoordeling materiaalrisico	Laag materiaalrisico en/of verlaagde kans op vezelvrijgave
---------------------------------	--

#	Type	Referentie	Resultaat
5.1	Mengmonster	staal 2	Chrysotiel

Beschrijving	pleisterwerk plafond verspreide staalname
Omgeving	Binnen
Primaire drager	Plafond
Asbestmateriaal	In-situ afwerkingslagen - Pleisterwerk (wand, plafond, ...)
Bindmiddel van asbestmateriaal	Gips - kalk
Gebondenheid op basis van bindmiddel	Niet-hechtgebonden
Hoeveelheid (oppervlakte - dikte - aantal)	• 120,00 m ² - 1,00 cm - 1 stuk
Totaal volume	1,20 m ³
Eenvoudig bereikbaar	Ja
Bevestigingswijze	• Verlijmd, ingegoten, versmeerd
Identificatiemethode	Vaststelling met monstername
Destructieve handeling voor identificatie	Nee
Opmerking	inschatting hoeveelheid staalname in keuken, hal, woonkamer en badkamer

Zorgvuldig beheren

- Zorg voor een veilig beheer. Vermijd het beschadigen van het asbestmateriaal. Controleer de toestand jaarlijks op wijzigingen.

- Hermetische zone (erkend asbestverwijderaar)
"De bron betreft een niet hecht gebonden asbesttoepassing waar bij de verwijdering makkelijk asbestvezels kunnen vrijkomen.

Uitvoering in hermetisch afgesloten zone, door erkend saneerder en volgens de richtlijnen uit de Codex, boek VI, Titel 3."

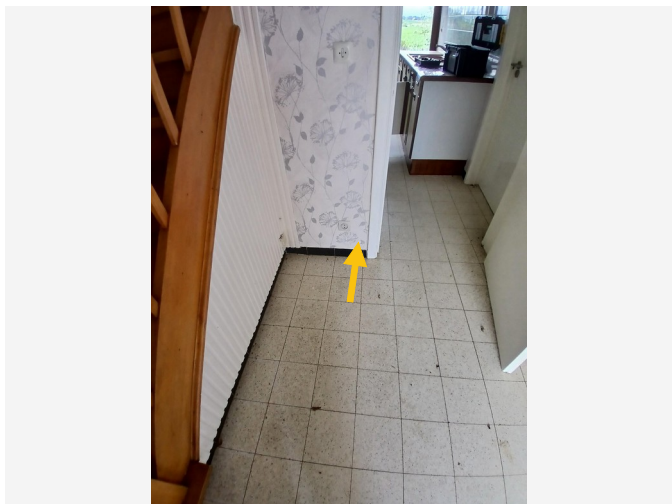
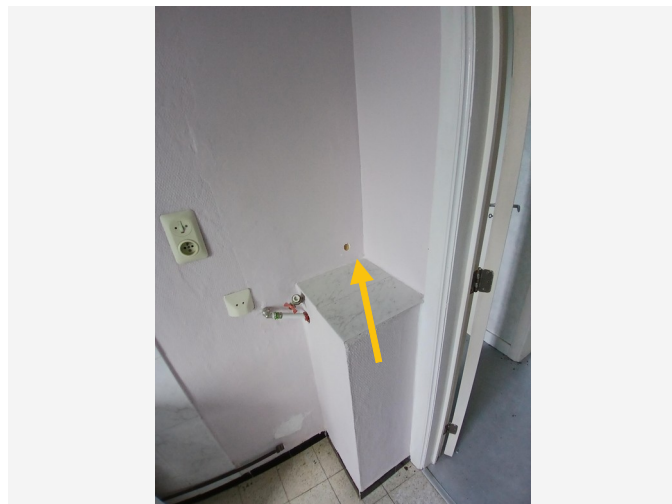
Eindbeoordeling materiaalrisico	Laag materiaalrisico en/of verlaagde kans op vezelvrijgave
---------------------------------	--

#	Type	Referentie	Resultaat
6.1	Mengmonster	staal 1	Chrysotiel

Beschrijving	pleisterwerk muur verspreide staalname
Omgeving	Binnen
Primaire drager	Binnenwand
Asbestmateriaal	In-situ afwerkingslagen - Pleisterwerk (wand, plafond, ...)
Bindmiddel van asbestmateriaal	Gips - kalk
Gebondenheid op basis van bindmiddel	Niet-hechtgebonden
Hoeveelheid (oppervlakte - dikte - aantal)	• 120,00 m ² - 1,00 cm - 1 stuk
Totaal volume	1,20 m ³
Eenvoudig bereikbaar	Ja
Bevestigingswijze	• Verlijmd, ingegoten, versmeerd
Identificatiemethode	Vaststelling met monstername
Destructieve handeling voor identificatie	Nee
Opmerking	inschatting hoeveelheid Staalname uitgevoerd in de keuken, woonkamer, hal en slaapkamer.

Zorgvuldig beheren

- Zorg voor een veilig beheer. Vermijd het beschadigen van het asbestmateriaal. Controleer de toestand jaarlijks op wijzigingen.

- Hermetische zone (erkend asbestverwijderaar)
"De bron betreft een niet hecht gebonden asbesttoepassing waar bij de verwijdering makkelijk asbestvezels kunnen vrijkomen.

Uitvoering in hermetisch afgesloten zone, door erkend saneerder en volgens de richtlijnen uit de Codex, boek VI, Titel 3."

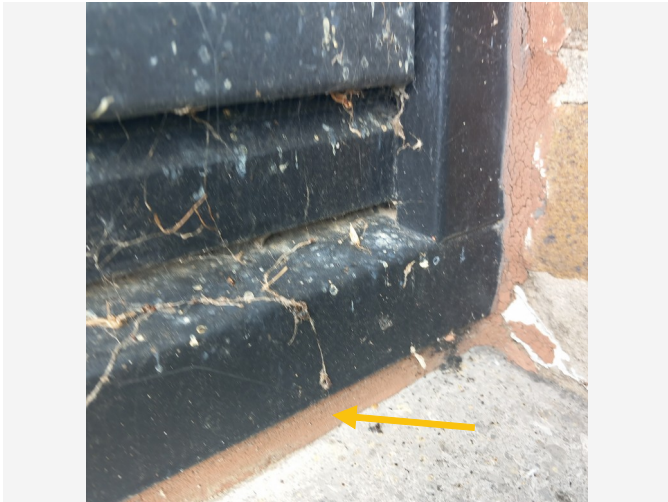
Fiche 7: rode siliconen kader/muur voor-, achter- en zijgevel

Er zijn restanten teruggevonden onder de rode siliconen van oudere witte mastiek. Deze blijkt positief uit de labo analyse van een gelijkaardig pand in de Beneluxlaan (nr 17) , zie bewijsdocument. de rode siliconen zelf is negatief. Verwijdering van de witte mastiek kan niet zonder de rode mee te verwijderen en visa versa.

Hierdoor moet de rode siliconen eveneens als positief beschouwd worden.

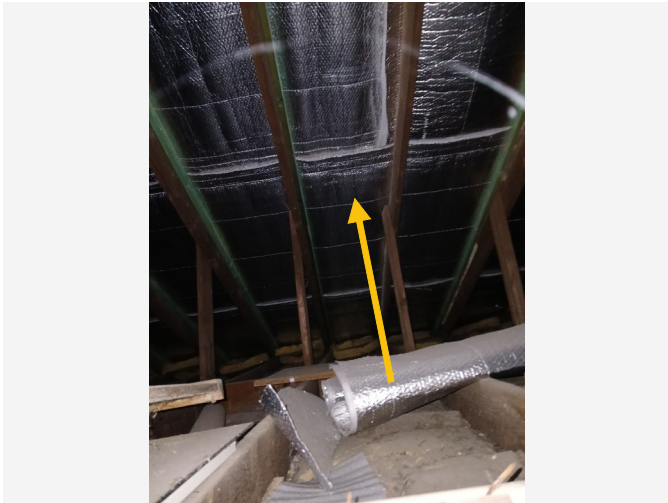
Er is isolatie aangebracht rechtstreeks onder de pannen. er is geen nieuw onderdak vastgesteld. Echter door de grote beschadiging van het oude onderdak is het sterk aangeraden om de dakstructuur nader te onderzoeken. Er kunnen immers nog brokstukken van de oude menuiserie genageld zitten op de dakstructuur.

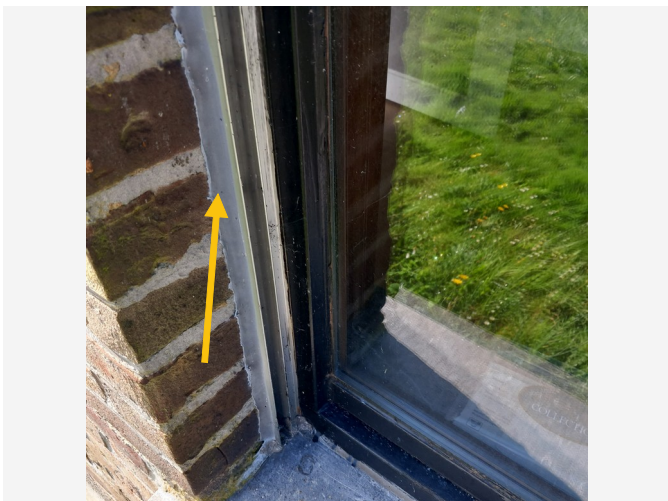
Fiche 9: grijze siliconen kader/muur voor- en achtergevel

Er zijn restanten teruggevonden onder de grijze siliconen van oudere witte mastiek. Deze blijkt positief uit de labo analyse van een gelijkaardig pand in de Beneluxlaan (nr 17) , zie bewijsdocument. de grijze siliconen zelf is negatief. Verwijdering van de witte mastiek kan niet zonder de grijze mee te verwijderen en visa versa.

Hierdoor moet de grijze siliconen eveneens als positief beschouwd worden.

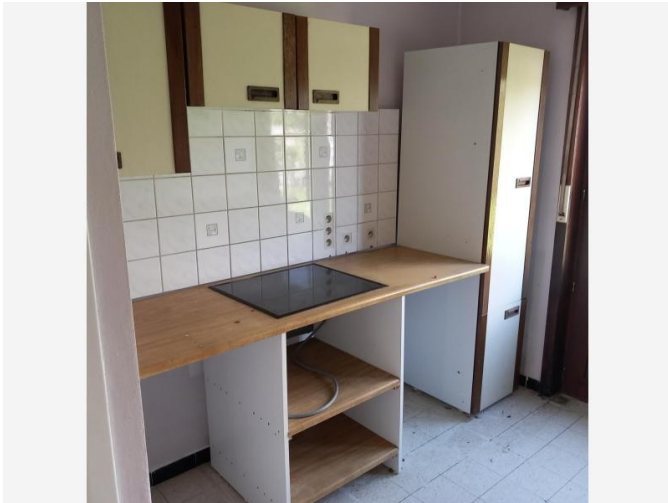
lijm van faiences kan asbesthoudend zijn. staalname aangewezen bij ontmantelingswerken

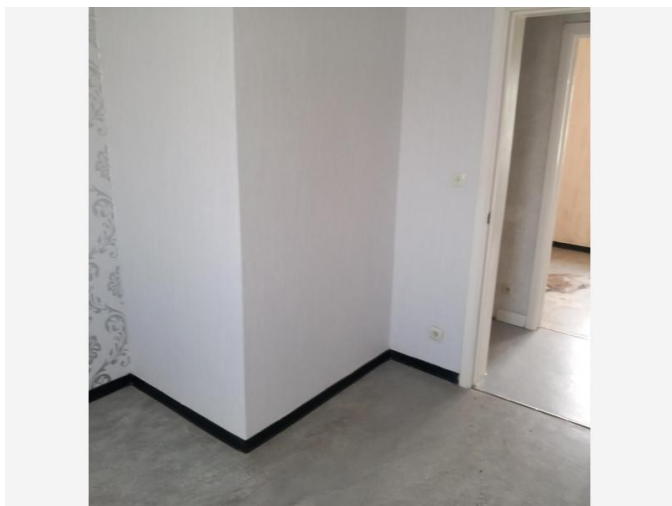
Visueel vastgesteld, de vinyl in de woning is niet asbestverdacht. Geen weet van andere toepassingen onder deze vloerbekleding.

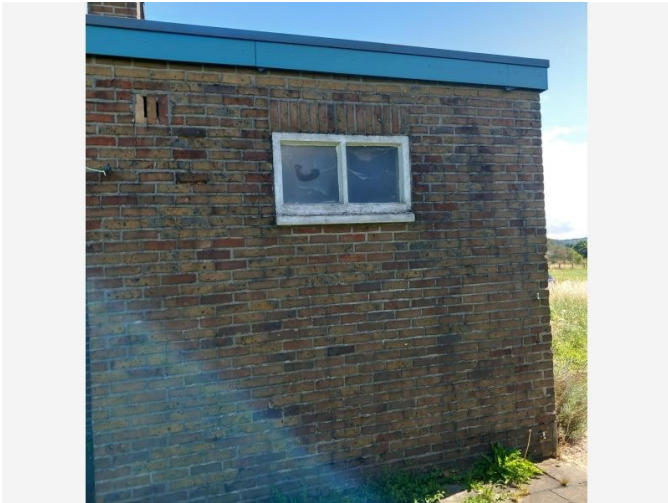
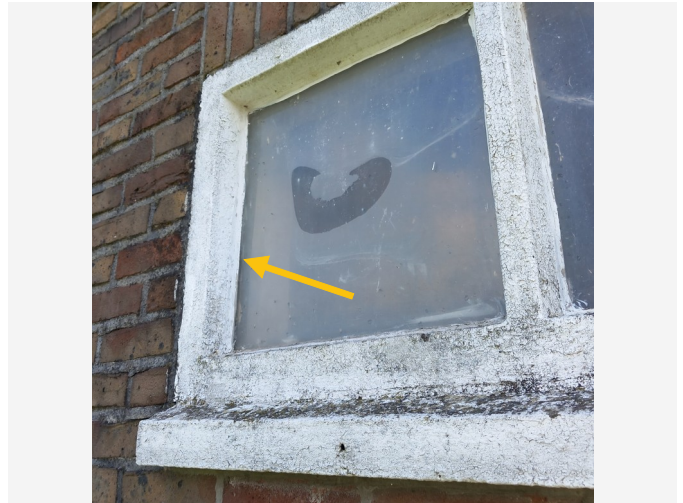
Geen asbest

#	Type	Referentie	Resultaat
12.1	Puntmonster	staal 3	Geen asbest

Beschrijving	mastiek kader/muur raam garage
Omgeving	Buiten
Primaire drager	Wandopening verticaal (raam, deur, ...)
Bindmiddel van materiaal	Kitten, mastiek, pasta
Gebondenheid op basis van bindmiddel	Hecht
Hoeveelheid (gewicht - aantal)	<ul style="list-style-type: none">• 0,10 kg - 1 stuk
Totaal gewicht	0,10 kg
Identificatiemethode	Vaststelling met monstername
Destructieve handeling voor identificatie	Nee
