# Asbestinventarisatetest

Halleweg 199, 1500 Halle

Attestnummer : 20260729-000207.000

## Zone 1: Hoofdgebouw

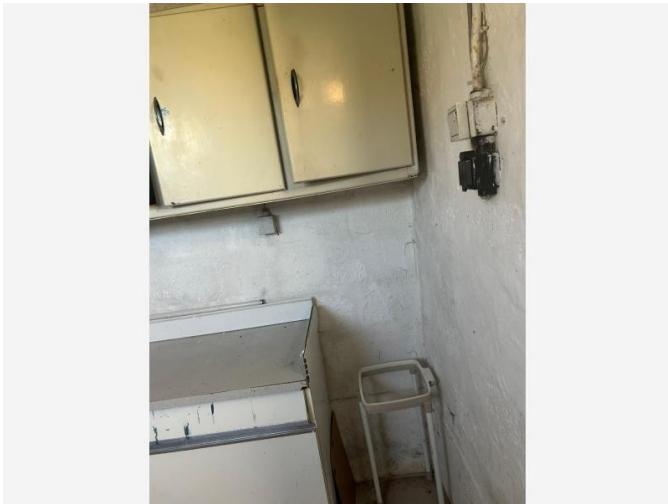
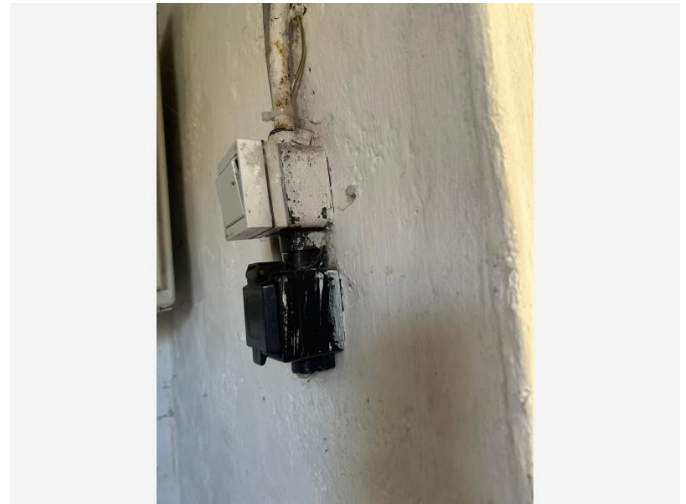
# Fiche 1: Bakeliet schakelaars - stopcontacten - lampfittings

Het asbestmateriaal valt onder de mijlpaal van 2040.

Verwijderen

| Eindbeoordeling materiaalrisico | Verhoogd materiaalrisico en/of verhoogde kans op vezelvrijgave |

| Asbestsoort (vezeltype) | Crocidoliet aanwezig |
| Toestand van het materiaal | Licht beschadigd, licht verweerd. Intacte calciumsilicaatplaat of materiaal met categorie 3-gebondenheid |

- Zorg voor een veilig beheer. Vermijd het beschadigen van het asbestmateriaal. Controleer de toestand jaarlijks op wijzigingen.
- Voer bijkomende staalname(s) uit.

- Eenvoudige handelingen: mag via doe-het-zelf of door werknemer(s) met opleidingsattest eenvoudige handelingen  
Deze toepassing mag door een aannemer die over een opleidingsattest eenvoudige handelingen beschikt of door een particulier (doe-het-zelf), verwijderd worden indien er geen verhoogd risico op vrijgave van asbestvezels (max. concentratie 0,01 vezels/cm<sup>3</sup> - CODEX Art. VI.3-54) ontstaat en de toepassing voorafgaand wordt gefixeerd/bevochtigd. De individuele elementen moeten zonder machinale werktuigen (boormachine, slijpschijf, hogedrukreiniger, etc.) en zonder breken of gooien een voor een losgemaakt worden en dubbel en luchtdicht verpakt afgevoerd worden naar een erkend afvalpunt (recyclagepark). Daar moeten ze voorzichtig in de container voor asbestafval worden gelegd. Op het recyclagepark worden uitsluitend hechtgebonden asbestmaterialen aanvaard. Niet-hechtgebonden asbestmaterialen kunnen enkel bij een erkend asbestverwijderaar of asbestafvalverwerker worden aangeboden.

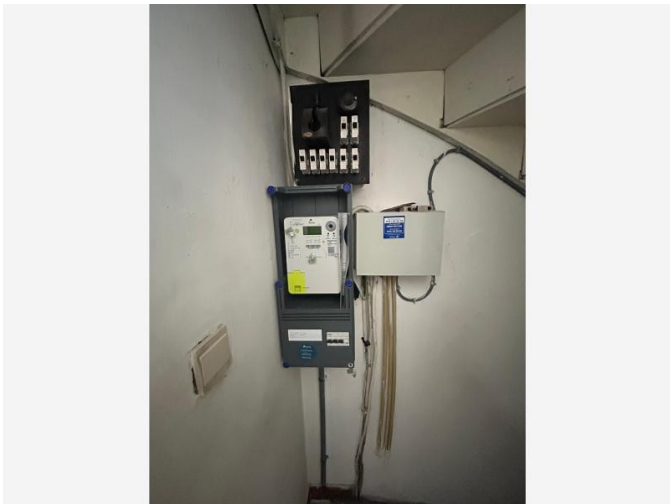
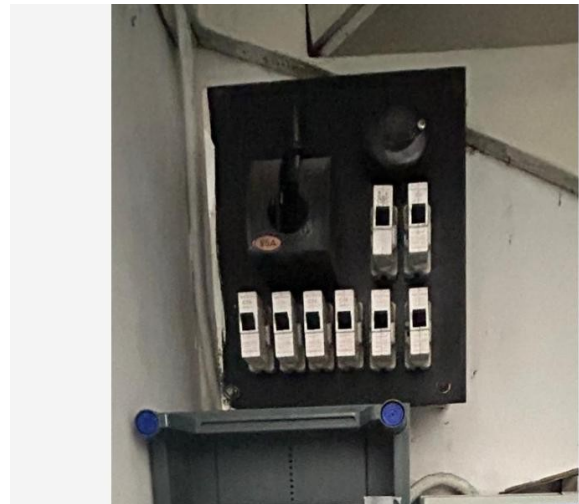
Het asbestmateriaal valt onder de mijlpaal van 2040.

Zorgvuldig beheren

| Eindbeoordeling materiaalrisico | Laag materiaalrisico en/of verlaagde kans op vezelvrijgave |

| Asbestsoort (vezeltype) | Crocidoliet aanwezig |
| Toestand van het materiaal | Onbeschadigd, niet verweerd |

| Opmerking | <p>Deze oppervlakte werd niet gemeten, maar geschat op basis van een benadering van de aanwezige tellerkast. Deze schatting mag niet worden gebruikt als maatstaf voor heffingen. Als deskundigen hebben wij vastgesteld dat het materiaal daadwerkelijk bakeliet betreft en geen harde pvc. Bakeliet wordt door ons beschouwd als een asbestverdachte toepassing, aangezien het in veel gevallen asbesthoudend is. We hebben geen staalname uitgevoerd om de functionaliteit van de tellerkast niet in gevaar te brengen. Daarnaast is staalname verboden, aangezien de tellerkast eigendom is van de nutsvoorzieningsmaatschappij.</p> |

- Zorg voor een veilig beheer. Vermijd het beschadigen van het asbestmateriaal. Controleer de toestand jaarlijks op wijzigingen.
- Voer bijkomende staalname(s) uit.

- Eenvoudige handelingen: mag via doe-het-zelf of door werknemer(s) met opleidingsattest eenvoudige handelingen  
Deze toepassing mag volgens de huidige wetgeving worden verwijderd via eenvoudige handelingen. Aangezien deze toepassing echter eigendom is van de nutsvoorzieningsmaatschappij, mag deze uitsluitend worden verwijderd door hen of door een door hen aangestelde onderaannemer die beschikt over de nodige attesten en opleidingen. Daarom wordt hier verwezen naar de methode van een erkende verwijderaar, maar in feite dient dit via de nutsvoorzieningsmaatschappij te verlopen.

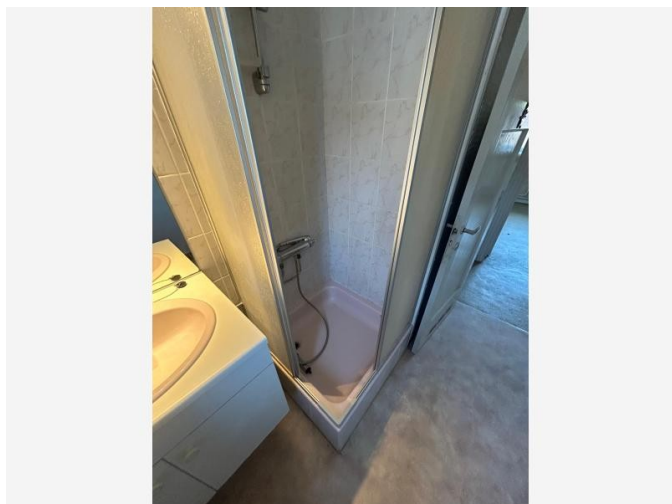
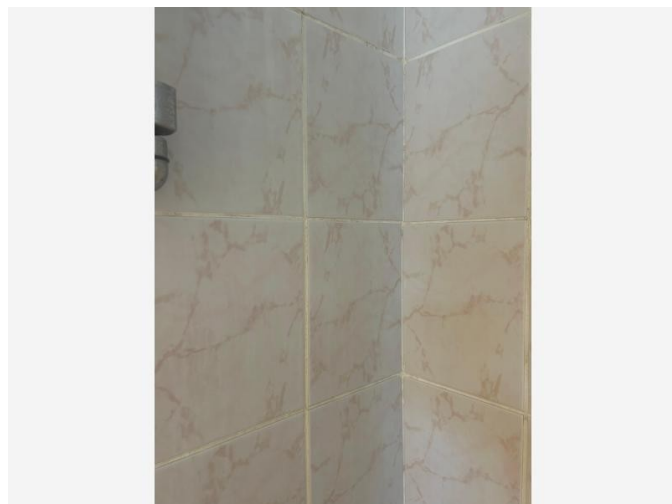
Het is mogelijk dat er asbesthoudende lijm is gebruikt. Geleive adhv bijkomende onderzoek dit uit te klaren.

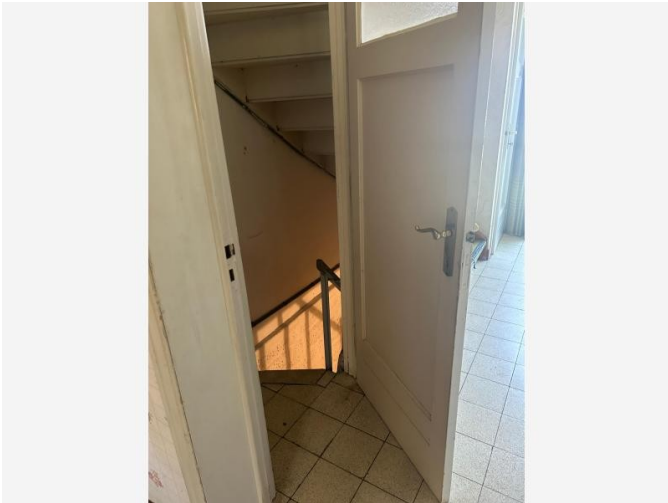
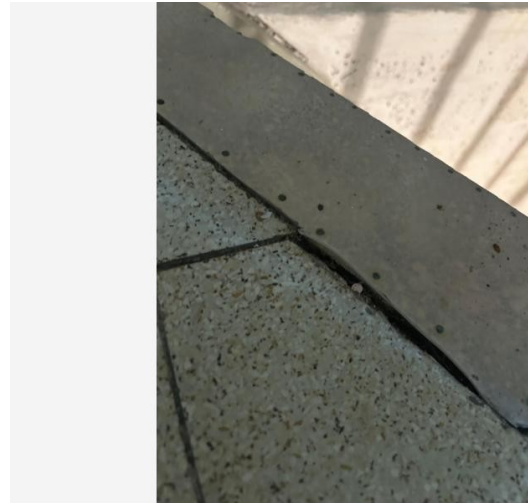
## Fiche 5: Vloerzeil trap kelder

Geen asbest

| # | Type | Referentie | Resultaat |
|---|---|---|---|
| 5.1 | Puntmonster | M07 | Geen asbest |

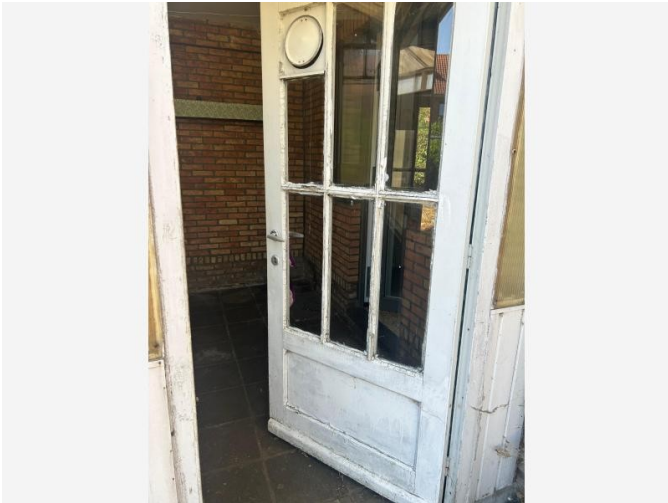
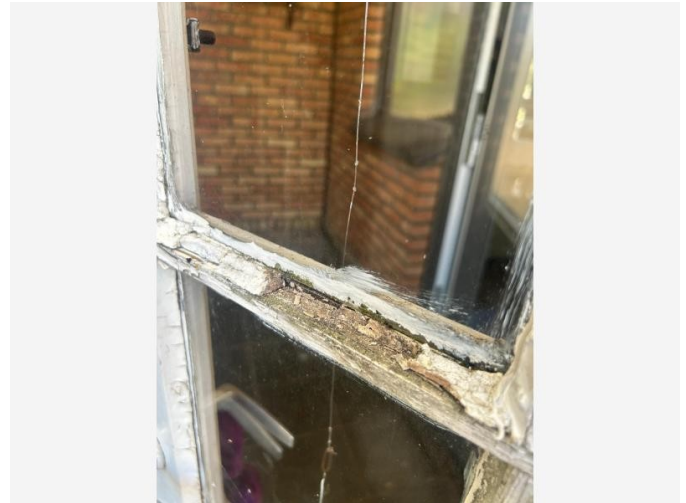
Geen asbest

| # | Type | Referentie | Resultaat |
|---|---|---|---|
| 6.1 | Puntmonster | M04 | Geen asbest |

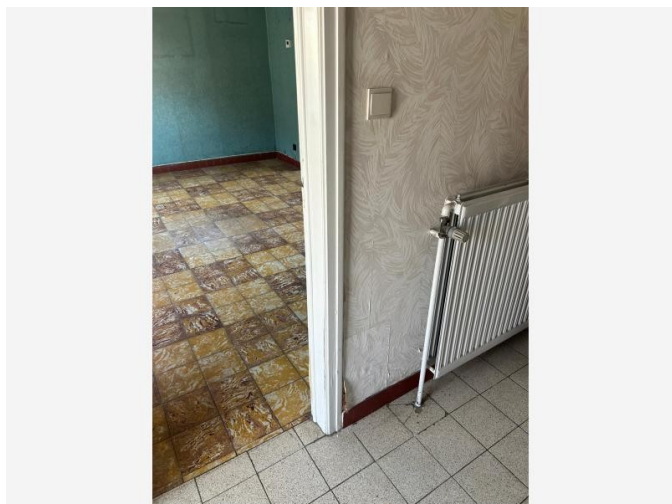
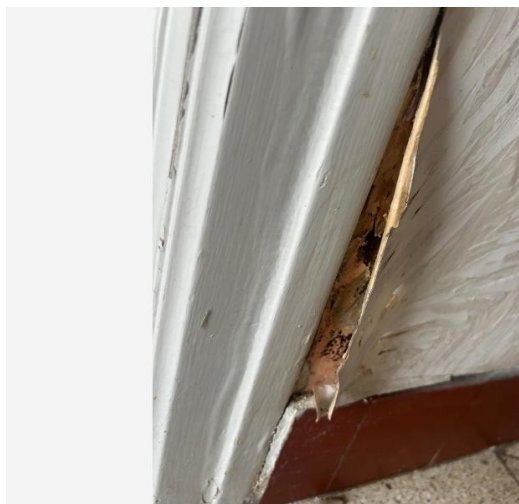
## Fiche 7: Pleisterwerk wanden

Geen asbest

| # | Type | Referentie | Resultaat |
|---|---|---|---|
| 7.1 | Mengmonster | M02 | Geen asbest |

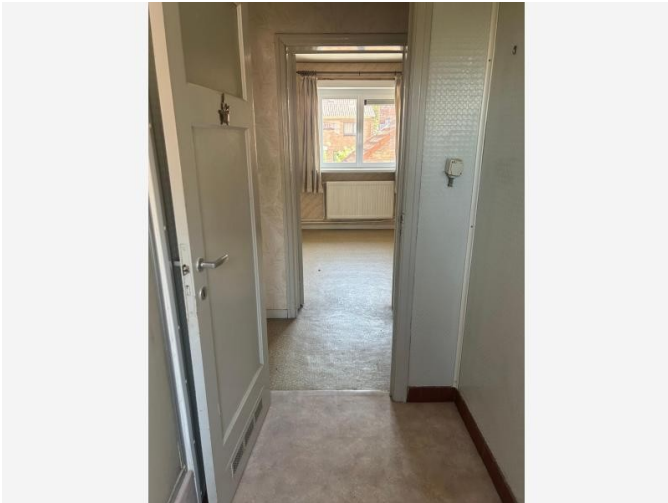
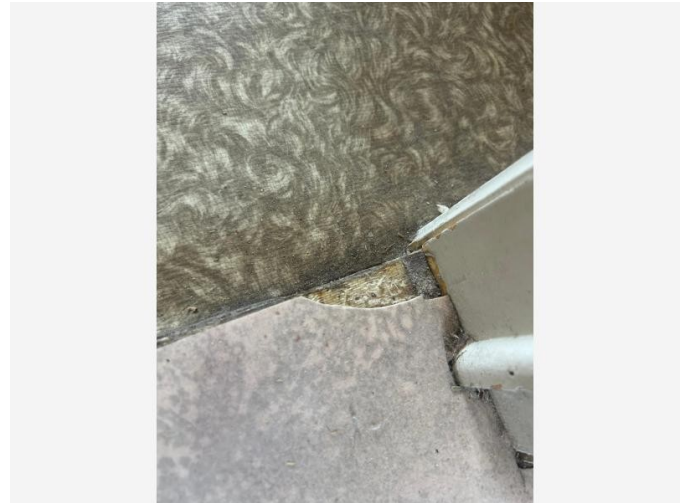
## Fiche 8: Vloerzeil badkamer

Geen asbest
