# Asbestinventarisatetest

Watertorenstraat 15, 1501 Halle

Attestnummer : 20260717-000249.000

**Niet-asbestveilig**

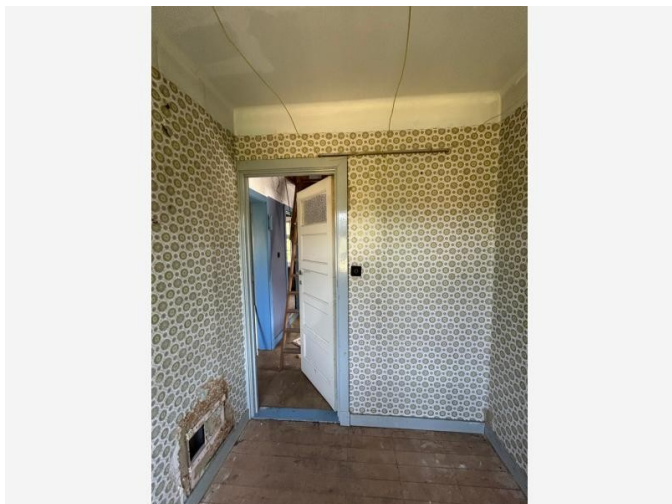
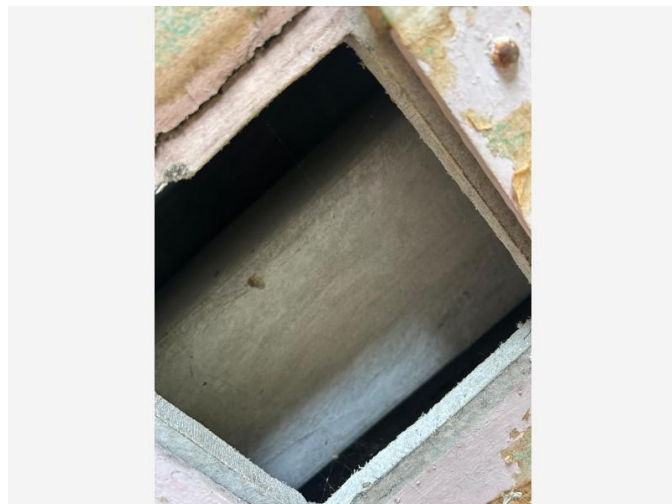
Dit type buis bevat meestal asbest.

Vermoedelijk loopt de buis door in een kanaal in de gemetste schouw, dit vereist specifieke bijkomende

maatregelen en voldoende expertise om deze buis correct te verwijderen zonder de buis stuk te maken. Bij het verwijderen kan stof voorkomen.

| Eindbeoordeling materiaalrisico | Verhoogd materiaalrisico en/of verhoogde kans op vezelvrijgave |

| Asbestsoort (vezeltype) | Crocidoliet aanwezig |
| Toestand van het materiaal | Licht beschadigd, licht verweerd. Intacte calciumsilicaatplaat of materiaal met categorie 3-gebondenheid |

| Beschrijving | Rookgaskanaal in asbest cement |

Verwijderen

- Zorg voor een veilig beheer. Vermijd het beschadigen van het asbestmateriaal. Controleer de toestand jaarlijks op wijzigingen.
- Zorg voor een veilig beheer en verwijder dit asbestmateriaal wanneer het bij werken eenvoudig bereikbaar wordt. Controleer de toestand jaarlijks op wijzigingen.
- Voer bijkomende staalname(s) uit.

- Eenvoudige handelingen: enkel door erkend asbestverwijderaar  
Er werd geen staal genomen van het materiaal, dit met kans op breuk - schade.

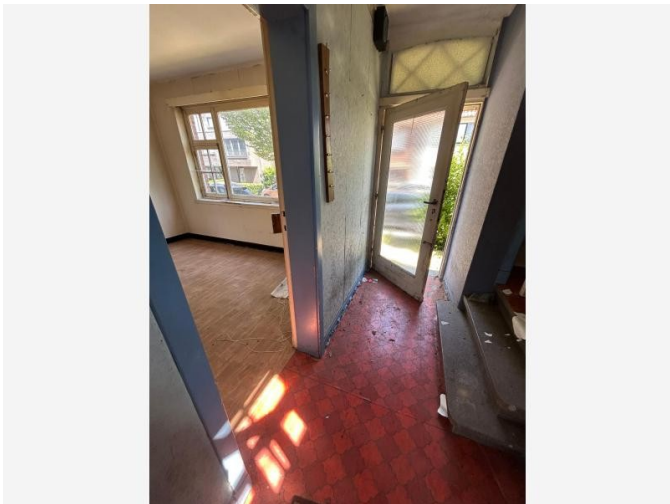
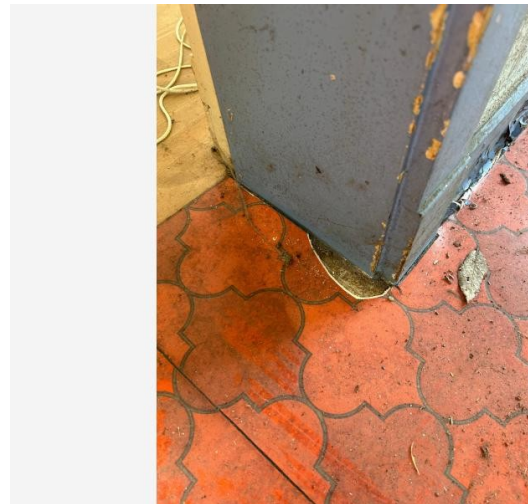
| Eindbeoordeling materiaalrisico | Verhoogd materiaalrisico en/of verhoogde kans op vezelvrijgave |

| Asbestsoort (vezeltype) | Alleen chrysotiel aanwezig |
| Toestand van het materiaal | Matig beschadigd, matig verweerd |

| # | Type | Referentie | Resultaat |
|---|---|---|---|
| 2.1 | Puntmonster | M05 | Chrysotiel |

| Beschrijving | vloerzeil rood inkom |

- Verwijder dit asbestmateriaal zo snel mogelijk. Volg de toestand goed op.

- Hermetische zone (erkend asbestverwijderaar)  
Deze toepassing mag uitsluitend door een erkende asbestverwijderaar via de methodiek van hermetische zone verwijderd worden omdat verwijdering via de methodiek van eenvoudige handelingen en/of couvousezakmethode niet toegelaten is. De verwijdering leidt automatisch tot een verhoogd risico op vrijgave van asbestvezels (maximale concentratie 0,01 vezels/cm - CODEX Art. VI.3-54). (Bron: CODEX - Art. VI.3-61.- par 1.).

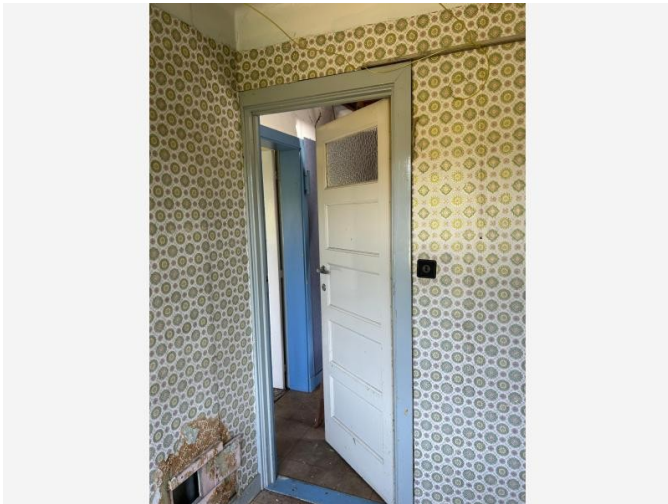
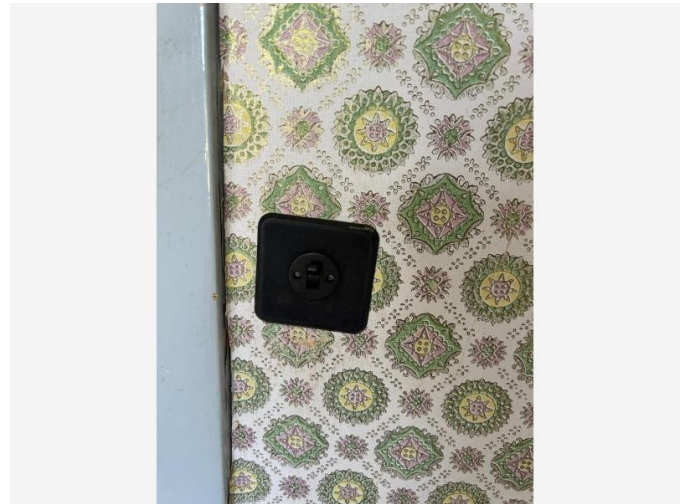
## Fiche 3: Bakeliet schakelaars - stopcontacten - lampfittings

| Eindbeoordeling materiaalrisico | Verhoogd materiaalrisico en/of verhoogde kans op vezelvrijgave |

| Asbestsoort (vezeltype) | Crocidoliet aanwezig |
| Toestand van het materiaal | Licht beschadigd, licht verweerd. Intacte calciumsilicaatplaat of materiaal met categorie 3-gebondenheid |

| Beschrijving | Bakeliet schakelaars - stopcontacten - lampfittings |

Verwijderen

- Zorg voor een veilig beheer. Vermijd het beschadigen van het asbestmateriaal. Controleer de toestand jaarlijks op wijzigingen.
- Voer bijkomende staalname(s) uit.

- Eenvoudige handelingen: mag via doe-het-zelf of door werknemer(s) met opleidingsattest eenvoudige handelingen  
Deze toepassing mag door een aannemer die over een opleidingsattest eenvoudige handelingen beschikt of door een particulier (doe-het-zelf), verwijderd worden indien er geen verhoogd risico op vrijgave van asbestvezels (max. concentratie 0,01 vezels/cm<sup>3</sup> - CODEX Art. VI.3-54) ontstaat en de toepassing voorafgaand wordt gefixeerd/bevochtigd. De individuele elementen moeten zonder machinale werktuigen (boormachine, slijpschijf, hogedrukreiniger, etc.) en zonder breken of gooien een voor een losgemaakt worden en dubbel en luchtdicht verpakt afgevoerd worden naar een erkend afvalpunt (recyclagepark). Daar moeten ze voorzichtig in de container voor asbestafval worden gelegd. Op het recyclagepark worden uitsluitend hechtgebonden asbestmaterialen aanvaard. Niet-hechtgebonden asbestmaterialen kunnen enkel bij een erkend asbestverwijderaar of asbestafvalverwerker worden aangeboden.

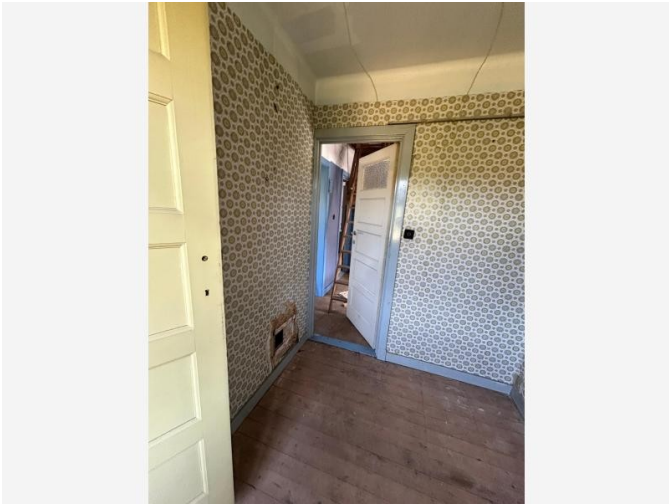
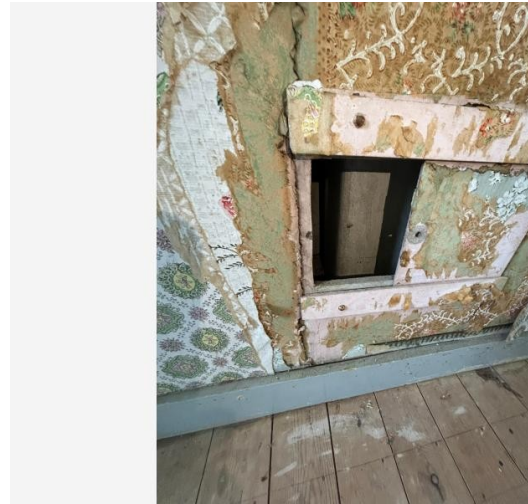
| Opmerking | Deze oppervlakte, volumes en gewichten zijn niet gemeten, maar geschat op basis van een benadering van de aanwezige roetluiken. Deze schatting mag niet worden gebruikt als maatstaf voor heffingen. |

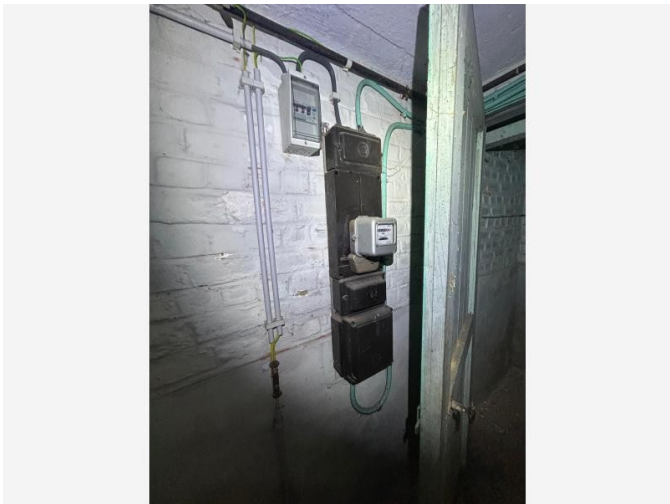
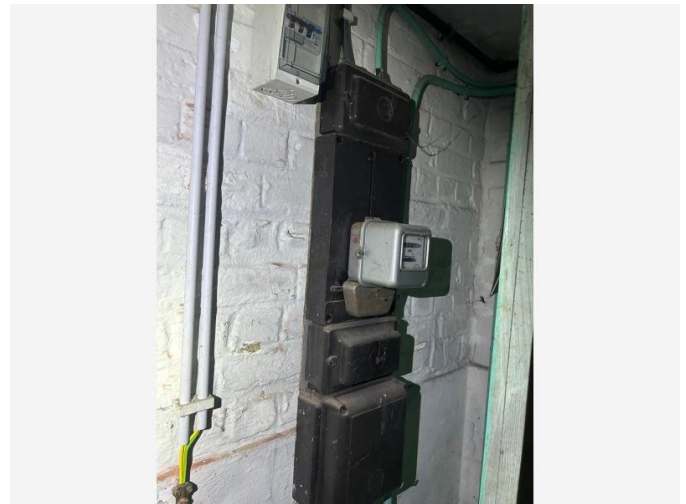
| Identificatiemethode | <p>De asbestdeskundige beoordeelt het materiaal als asbestverdacht en dus asbesthoudend, en dit zonder monstername.</p> <p>Motivatie: De monstername brengt andere schade aan dan schade die inherent is aan de monstername.</p> |
| Opmerking | <p>Deze oppervlakte werd niet gemeten, maar geschat op basis van een benadering van de aanwezige tellerkast. Deze schatting mag niet worden gebruikt als maatstaf voor heffingen. Als deskundigen hebben wij vastgesteld dat het mmateriaal daadwerkelijk bakeliet betreft en geen harde pvc. Bakeliet wordt door ons beschouwd als een asbestverdachte toepassing, aangezien het in veel gevallen asbesthoudend is. We hebben geen staalname uitgevoerd om de functionaliteit van de tellerkast niet in gevaar te brengen. Daarnaast is staalname verboden, aangezien de tellerkast eigendom is van de nutsvoorzieningsmaatschappij.</p> |

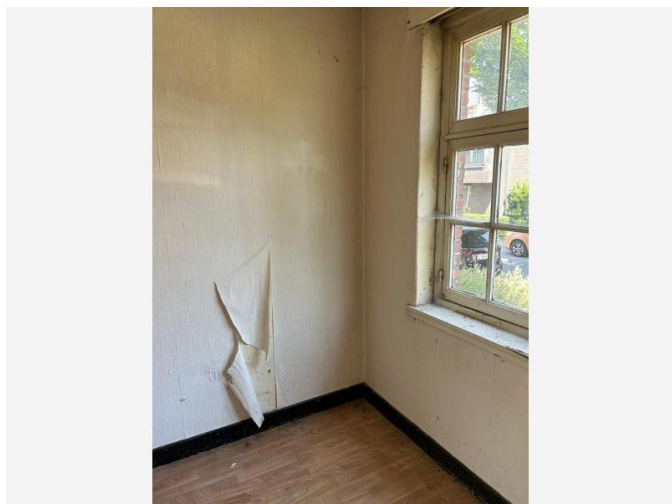
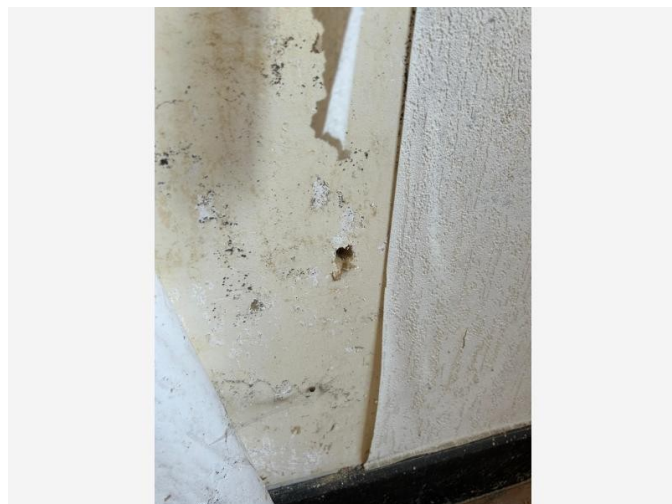
## Fiche 9: Pleisterwerk wanden

Geen asbest

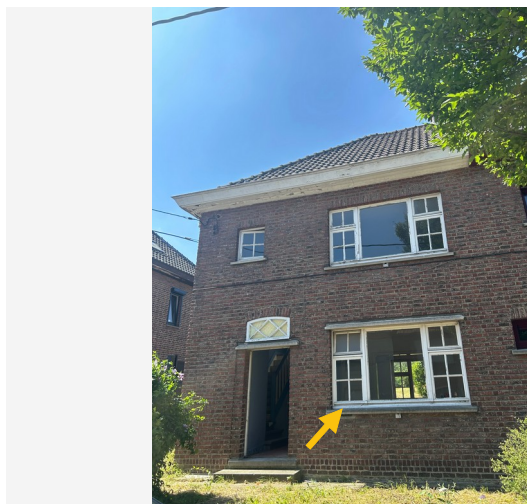
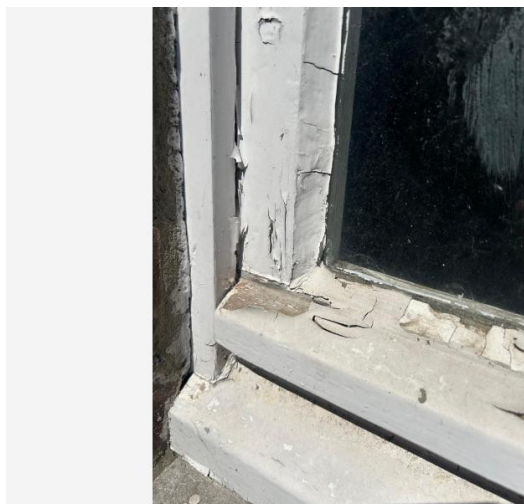
## Fiche 10: Mastiek (asbestverdacht)

Geen asbest

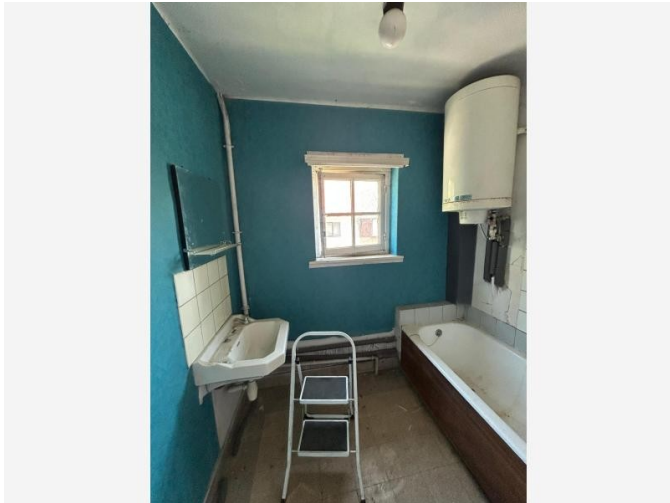
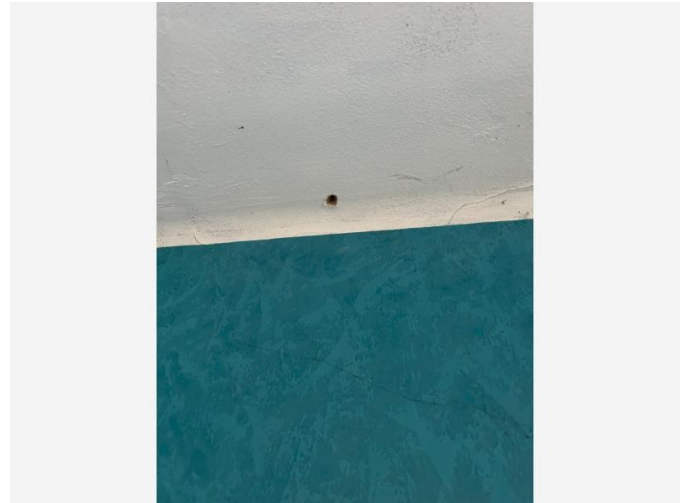
## Fiche 11: Pleisterwerk plafonds

Geen asbest

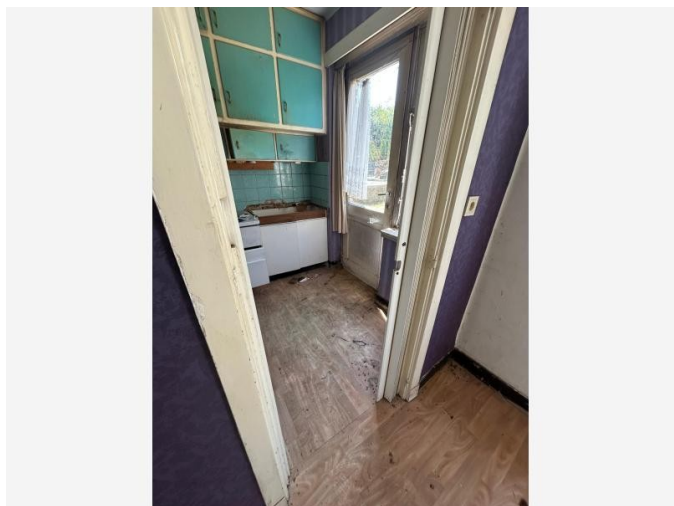
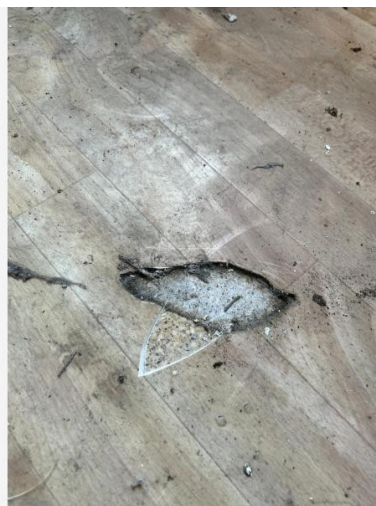
## Fiche 12: Vloerzeil

Geen asbest

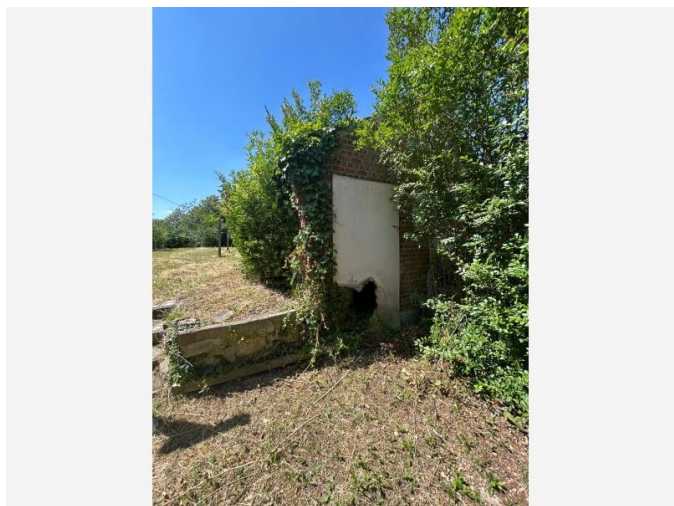
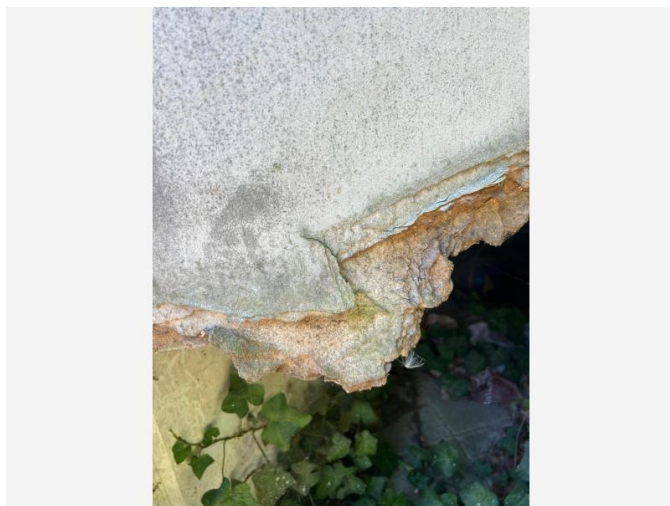
## Fiche 13: Paneel hok

Geen asbest

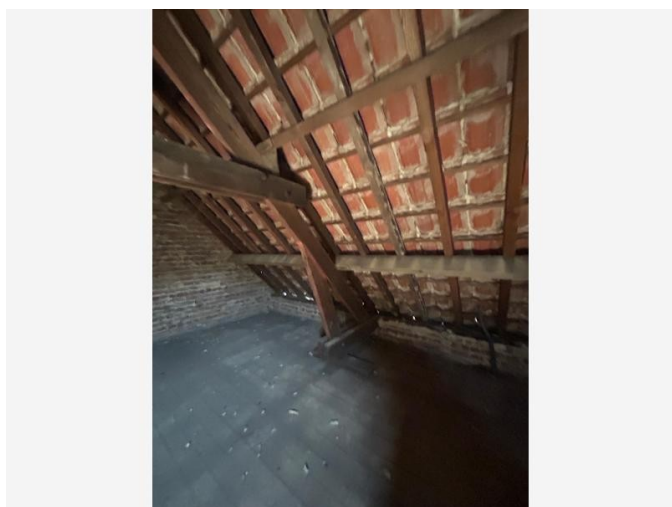
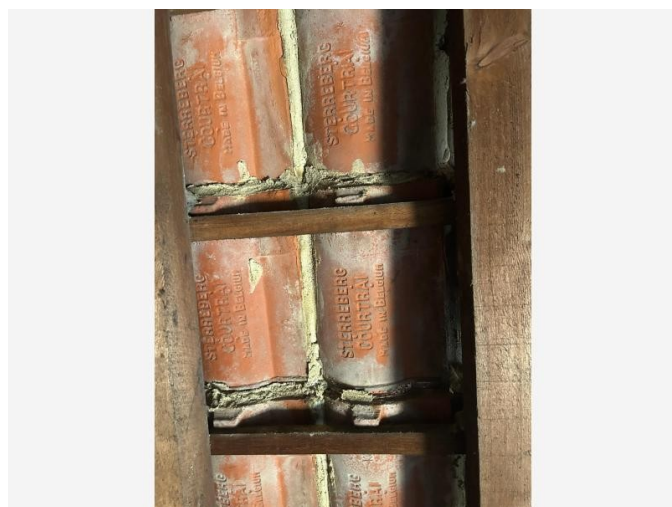
### Fiche 14: Dakbedekking in dakpannen (niet verdacht)

| Beschrijving | Notitie | Terug te vinden op plannen |
|---|---|---|
| Fiche 14: Dakbedekking in dakpannen (niet verdacht) | De dakbedekking is niet-asbestverdacht. | Plan 1.11: dakplan<br>Plan 2.2: Tuinhuis dakplan |

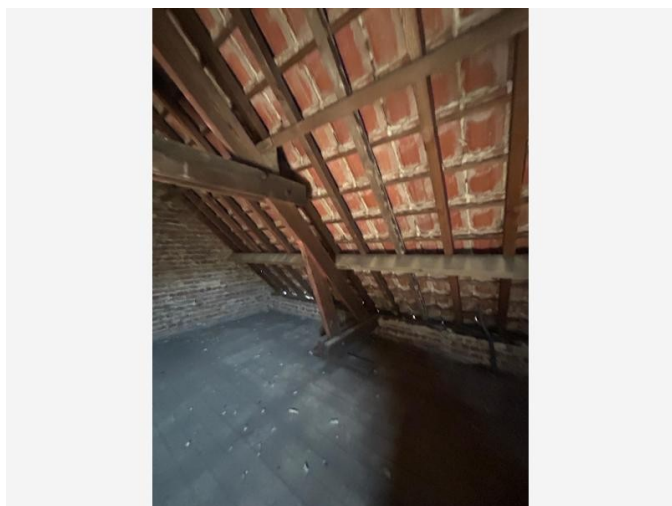
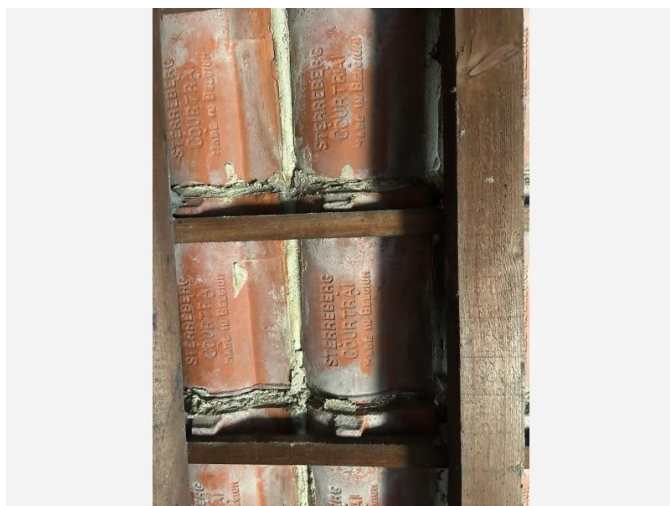
### Fiche 18: Geen onderdak aanwezig

| Beschrijving | Notitie | Terug te vinden op plannen |
|---|---|---|
| Fiche 18: Geen onderdak aanwezig | Geen onderdak aanwezig. | - |
