Rapport de stabilité

Nos références	24/06/1090
Vos références	
Adresse de l'immeuble	Rue de Namur 151 - 1400 Nivelles
Client	Mme A. Lagast
Date de la visite	06-06-24
Ingénieur	J.-P. Meurs

Vérification de la résistance des planchers

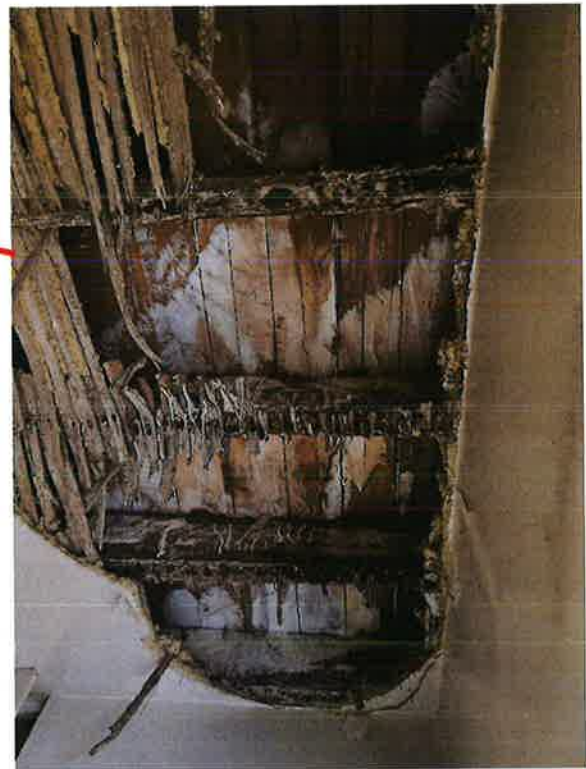
Plan du plafond dans la cuisine

Nous constatons au niveau du plafond de la cuisine des traces d'humidité et de champignons au niveau du gitage. Il est possible que ce soit la manifestation de mэрule ou de Coniophora. Pour en être certain, des échantillons devraient être envoyés à Laboratoire d'analyse (type DEMNA à Gembloux ou Laboratoire de mycologie de l'UCL).

Cette zone est à surveiller et à traiter.

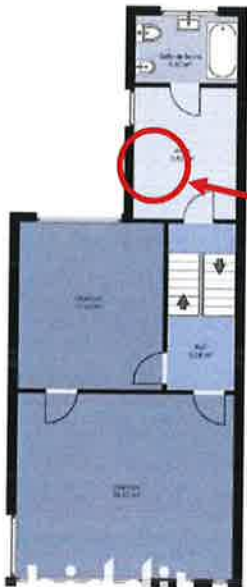
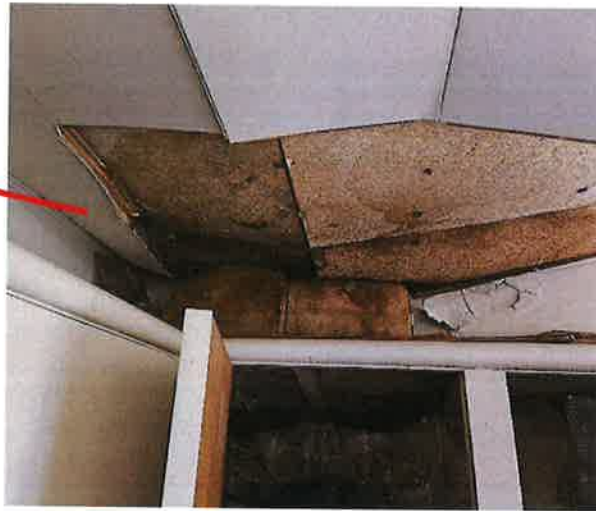
Couvrant +1

Dans la salle de bain, nous constatons une zone avec des traces d'humidité, vraisemblablement la source de l'humidité au couvrant rez.

La zone n'était pas humide lors de notre passage. Il semble que le nettoyage des corniches et de la toiture plate ait résolu le problème d'infiltration.

Zone où il y a eu une infiltration

Cette zone est à surveiller.

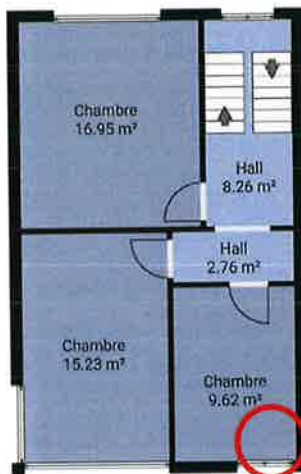
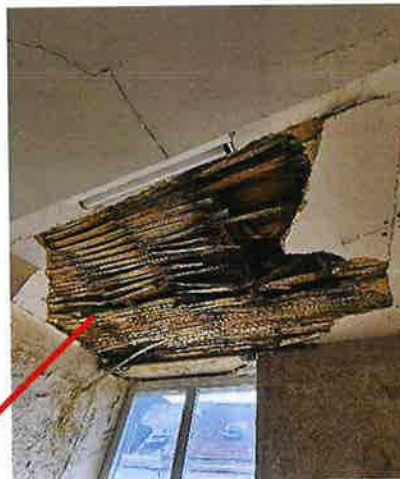
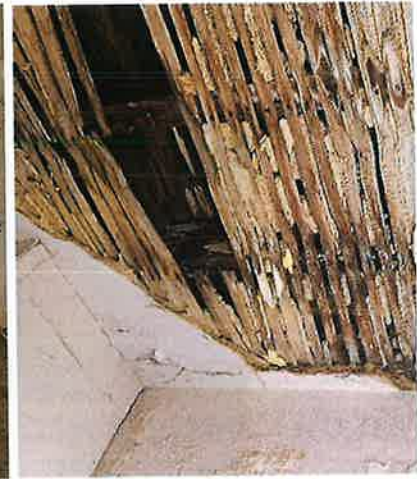
Couvrant : 2

Des traces d'humidité sont visibles au niveau de la chambre droite en façade à rue. Le plafonnage est tombé.

Il y a des suspicions de champignons aussi à cet endroit. L'ancrage du gitage semble touché. Nous recommandons de réduire l'accès à la zone avant au niveau du grenier.

Zone en façade avant où le plafonnage est tombé

Zoom sur zone

Nous recommandons à l'acheteur de faire tester les champignons par un laboratoire afin de déterminer quel traitement sera nécessaire.

Lors des travaux de rénovation, une vérification des sections du gitage est recommandée afin de voir si les planchers doivent être renforcés.

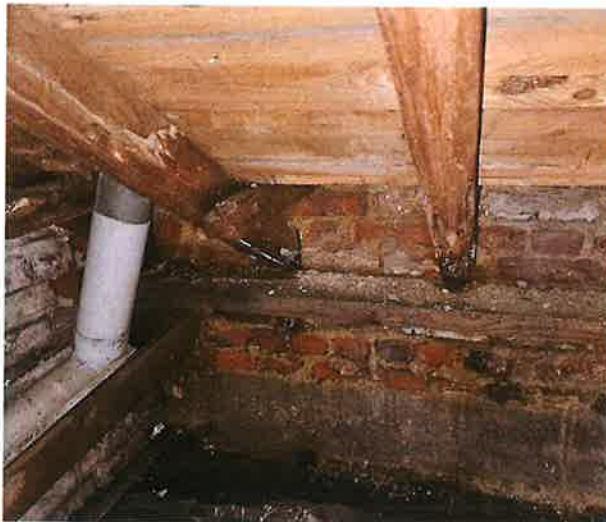
Sur la zone à rue où nous avons constaté un problème à l'étage inférieur, des taches d'humidité sont visibles.

Le plancher semble touché. La zone est encore humide. Il est difficile de voir si les bois sont touchés. Nous recommandons de définir une zone où l'accès ne sera pas permis, ne pouvant garantir que le plancher est encore sain.

Chevrons touchés aux appuis

Nous recommandons une zone de sécurité au grenier où il ne sera pas possible de passer.

Nous recommandons aussi une analyse des bois et champignons afin de déterminer s'il ne faut pas un traitement pour garantir la durabilité de la structure.

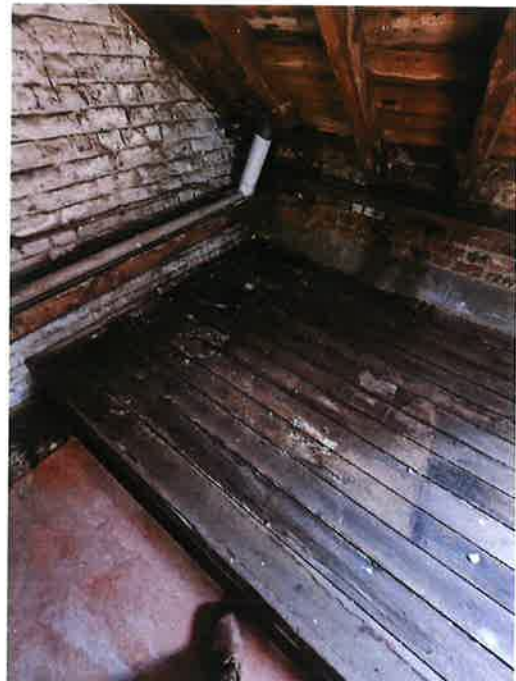
Nous pouvons constater une zone, en façade avant où il y a des traces d'humidité. L'origine semble être le tuyau qui ramène les eaux de pluie d'une façade à l'autre.

Zone qui a été touchée par l'infiltration
